E-ディフェンス実験に基づく大規模空間吊り天井の脱落被害低減技術開発

その19 未対策天井の応答加速度分布と損傷状況の対応

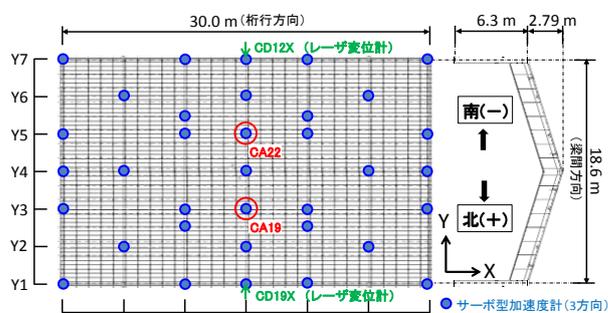
図1 加速度計・レーザ変位計の計測位置

天井面に設置した加速度計の位置を図1に示す。K-NET 仙台波 50%の1回目加振時における天井面の加速度時刻歴（図1中のCA22）に、加振時映像の観察により確認された天井の損傷過程を重ねたものを図2に示す。図2の様に、20~35sの1度目の地震動のピーク付近においてハンガーの損傷が生じ、70~80sの2度目のピーク付近においてクリップの損傷が生じていた。その他の詳細な損傷状況については参考文献1)を参照されたい。

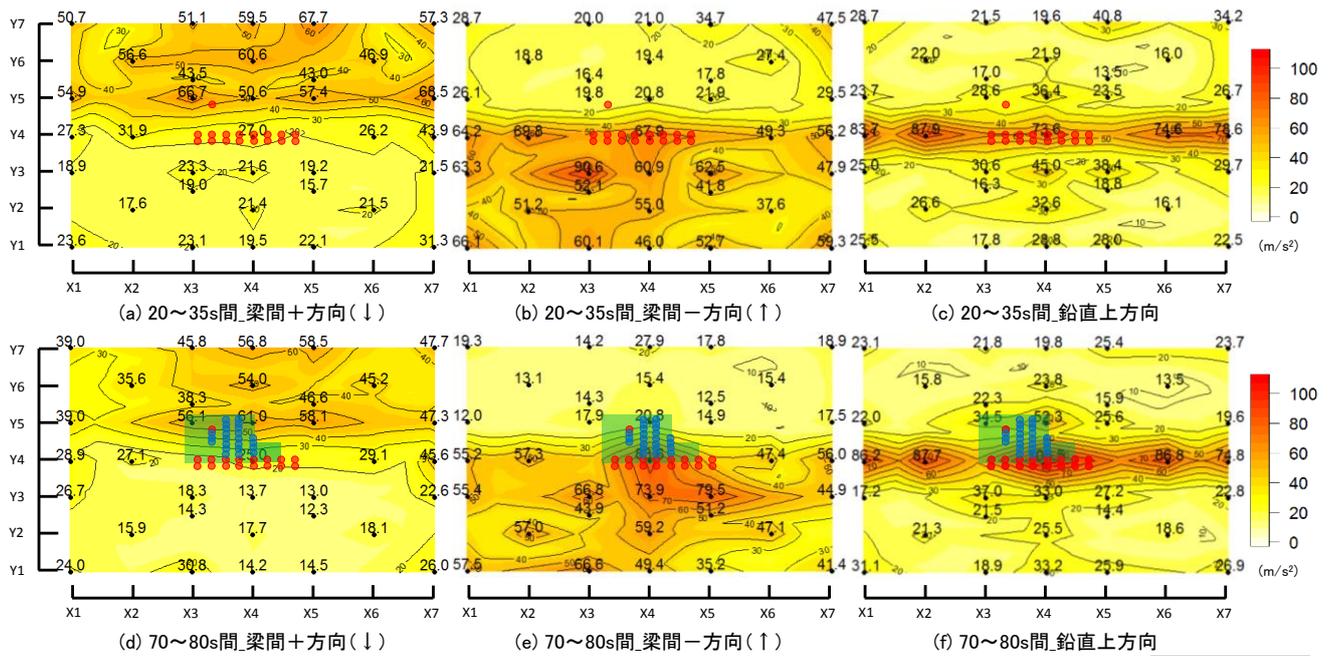
図3 天井面最大応答加速度分布と損傷状況の比較

図3の(a),(d)の梁間+方向の分布を見ると、図中上半分の南面天井の値が、下半分の北面天井の値よりも全体的に大きな加速度を示していることがわかる。また、(b),(e)の-方向の分布を見ると、逆に北面天井の方が全体的に大きな値を示していることがわかる。加速度の値としては、最大で(b)のX3-Y3の位置で 90.6m/s^2 と、非常に大き

な加速度が計測されている。これは、天井が端部にて壁を模した鉄骨梁と衝突することにより、衝突した方の天井面で衝撃加速度が計測されたためだと考えられる。

水平方向加速度による慣性力は衝撃荷重として主に壁に伝達されるため、天井端部における損傷と対応するものと考えられる。加振後の損傷観察結果では、天井端部における損傷は下地の若干の変形程度の軽微な損傷に留まっていた。図3に示す様に、各位置で加速度のばらつきが大きいため、観測された梁間方向加速度の最大値 90.6m/s^2 を基に、仮定しうる最大の衝撃荷重を試算する。衝撃加速度は衝突側の天井面にしか伝わっていないことから片面の天井質量のみを考慮する事とし、 90.6m/s^2 に天井面単位質量 13.1kg/m^2 と天井の梁間方向長さ 9.71m を乗じると、幅1mあたりの衝撃荷重は 11.5kN/m となる。この

値に対し、既往の研究の天井の静的面内圧縮実験結果では、未対策天井と同じ天井懐 1.5m、せっこうボード 1 枚張り、野縁受け方向加力において単位幅あたりの損傷荷重 16.1kN/m との結果が示されている²⁾。未対策天井は勾配のある天井であるために単純な比較は出来ないが、K-NET 仙台波 50%の 1 回目加振時において天井に生じた衝撃力は、端部の損傷を引き起こすレベルには至っていなかったものと思われる。

図 3(c)より、Y4 通りの天井頂部付近において 70~90m/s²の大きな鉛直方向加速度が生じていることがわかる。参考文献 1)において、斜め天井では加振時に天井頂部が持ち上がる様なモーメントが作用することを報告したが、それにより天井頂部が上下に大きく振動した結果だと考えられ、ハンガーの損傷箇所とも対応している。なお、図中のハンガー損傷箇所は、加振時に撮影された映像より確認出来た箇所のみを記しており、加振後の損傷観察では天井頂部の他の箇所においてもハンガーの開き、外れ等の損傷が生じていたことを確認している。そのため、X3~X5 間以外の天井頂部においても、X3~X5 間と同等以上の加速度を計測していることから、この時点でハンガーの損傷が生じていた可能性が高いと推測される。

図 3(f)より、70~80s 間において生じたクリップの損傷箇所およびそれにより生じた天井のたわみ範囲を示しているが、損傷が南面に偏っている。鉛直方向の応答加速度分布は、北面と南面とで概ね対照的な分布となってい

るが、クリップ損傷箇所近傍の X4-Y5 位置の値 (52.3m/s²) は、周囲や北面の対称点周辺よりも 15m/s² 以上値が大きくなっている。このことから、損傷が南面に偏ったのは北面と南面の応答の差によるものだったと思われる。

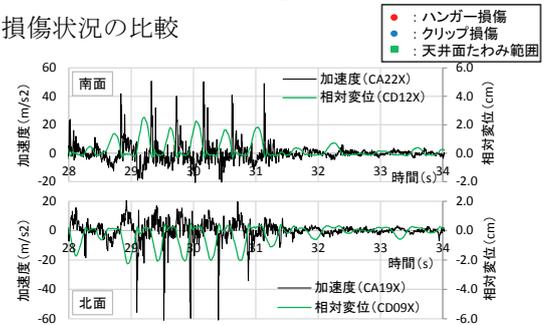
図4 天井面加速度と相対変位時刻歴の対応

衝突の有無を確認するため、天井面の加速度時刻歴と、レーザ変位計（計測位置は図1参照）による天井と壁部の相対変位の時刻歴を重ねて比較したものを図4に示す。図4より、天井と壁は2cm程度の離間と接触を繰り返し、相対変位が0になるのとほぼ同時に加速度のピークが大きく立ち上がっている様子が確認できる。また、北面と南面の加速度および変位の時刻歴を比較すると、ピークが交互に表れており、北面と南面で交互に衝突を繰り返しながら振動していることが確認できる。
