論題(和文)	E - ディフェンス実験に基づく大規模空間吊り天井の脱落被害低減技術開発 その19 未対策天井の応答加速度分布と損傷状況の対応
Title(English)	
著者(和文)	青井淳, 佐々木智大, 梶原浩一, 佐藤大樹
Authors(English)	Atsushi Aoi, Tomohiro Sasaki, Koichi Kajiwara, Daiki Sato
出典(和文)	日本建築学会大会学術講演梗概集, vol. B-1, , pp. 857-858
Citation(English)	, vol. B-1, , pp. 857-858
発行日 / Pub. date	2016, 8
権利情報	一般社団法人 日本建築学会

E-ディフェンス実験に基づく大規模空間吊り天井の脱落被害低減技術開発

その 19 未対策天井の応答加速度分布と損傷状況の対応

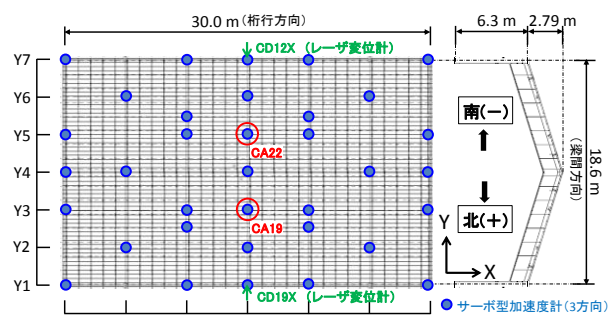
図 1 加速度計・レーザ変位計の計測位置

天井面に設置した加速度計の位置を図 1 に示す。K-NET 仙台波 50% の 1 回目加振時における天井面の加速度時刻歴（図 1 中の CA22）に、加振時映像の観察により確認された天井の損傷過程を重ねたものを図 2 に示す。図 2 の様に、20~35s の 1 度目の地震動のピーク付近においてハンガーの損傷が生じ、70~80s の 2 度目のピーク付近においてクリップの損傷が生じていた。その他の詳細な損傷状況については参考文献 1) を参照されたい。

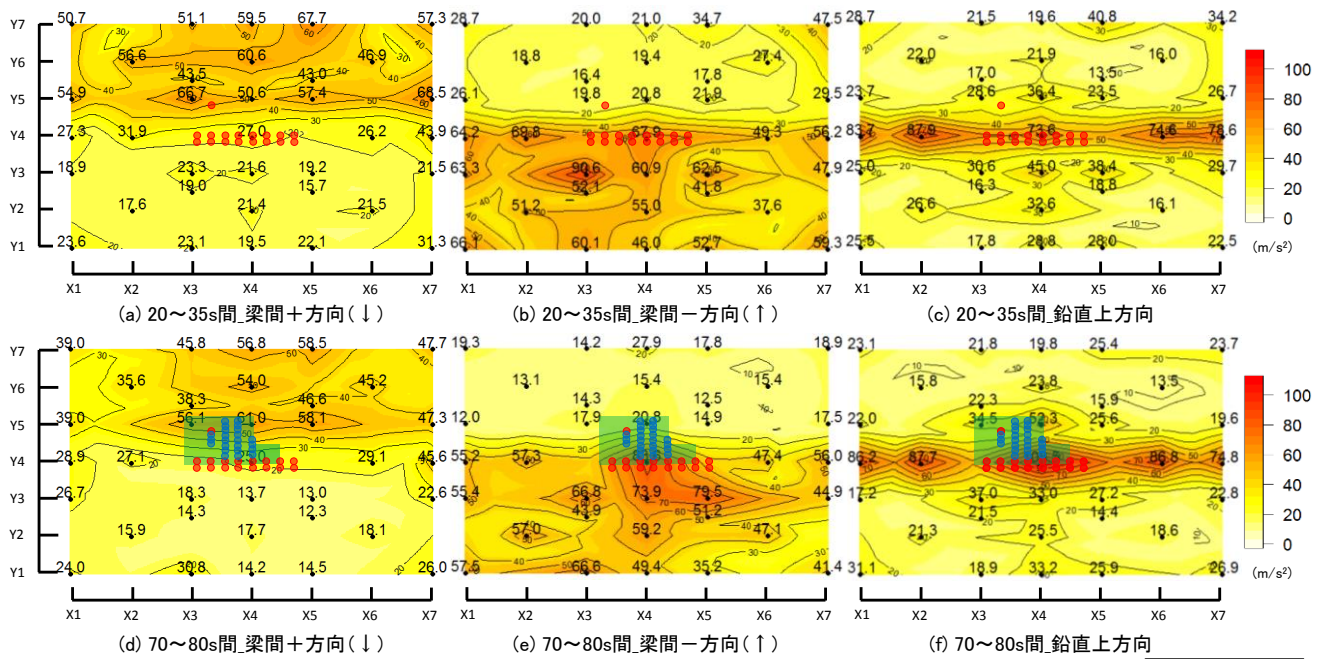
図3 天井面最大応答加速度分布と損傷状況の比較

図 3 の(a),(d)の梁間+方向の分布を見ると、図中上半分の南面天井の値が、下半分の北面天井の値よりも全体的に大きな加速度を示していることがわかる。また、(b),(e)の-方向の分布を見ると、逆に北面天井の方が全体的に大きな値を示していることがわかる。加速度の値としては、最大で(b)の X3-Y3 の位置で 90.6m/s^2 と、非常に大き

な加速度が計測されている。これは、天井が端部にて壁を模した鉄骨梁と衝突することにより、衝突した方の天井面で衝撃加速度が計測されたためだと考えられる。

水平方向加速度による慣性力は衝撃荷重として主に壁に伝達されるため、天井端部における損傷と対応するものと考えられる。加振後の損傷観察結果では、天井端部における損傷は下地の若干の変形程度の軽微な損傷に留まっていた。図 3 に示す様に、各位置で加速度のばらつきが大きいため、観測された梁間方向加速度の最大値 90.6m/s^2 を基に、仮定しうる最大の衝撃荷重を試算する。衝撃加速度は衝突側の天井面にしか伝わっていないことから片面の天井質量のみを考慮する事とし、 90.6m/s^2 に天井面単位質量 13.1kg/m^2 と天井の梁間方向長さ 9.71m を乗じると、幅 1m あたりの衝撃荷重は 11.5kN/m となる。この

値に対し、既往の研究の天井の静的面内圧縮実験結果では、未対策天井と同じ天井懐 1.5m、せっこうボード 1 枚張り、野縁受け方向加力において単位幅あたりの損傷荷重 16.1kN/m との結果が示されている²⁾。未対策天井は勾配のある天井であるために単純な比較は出来ないが、K-NET 仙台波 50%の 1 回目加振時において天井に生じた衝撃力は、端部の損傷を引き起こすレベルには至っていなかったものと思われる。

図 3(c)より、Y4 通りの天井頂部付近において 70~90m/s²の大きな鉛直方向加速度が生じていることがわかる。参考文献 1)において、斜め天井では加振時に天井頂部が持ち上がる様なモーメントが作用することを報告したが、それにより天井頂部が上下に大きく振動した結果だと考えられ、ハンガーの損傷箇所とも対応している。なお、図中のハンガー損傷箇所は、加振時に撮影された映像より確認出来た箇所のみを記しており、加振後の損傷観察では天井頂部の他の箇所においてもハンガーの開き、外れ等の損傷が生じていたことを確認している。そのため、X3~X5 間以外の天井頂部においても、X3~X5 間と同等以上の加速度を計測していることから、この時点でハンガーの損傷が生じていた可能性が高いと推測される。

図 3(f)より、70~80s 間において生じたクリップの損傷箇所およびそれにより生じた天井のたわみ範囲を示しているが、損傷が南面に偏っている。鉛直方向の応答加速度分布は、北面と南面とで概ね対照的な分布となってい

るが、クリップ損傷箇所近傍の X4-Y5 位置の値 (52.3m/s²) は、周囲や北面の対称点周辺よりも 15m/s² 以上値が大きくなっている。このことから、損傷が南面に偏ったのは北面と南面の応答の差によるものだったと思われる。

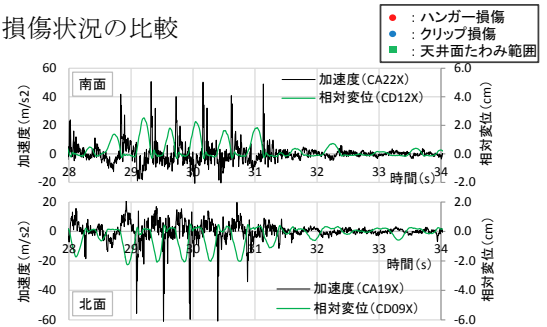
図4 天井面加速度と相対変位時刻歴の対応

衝突の有無を確認するため、天井面の加速度時刻歴と、レーザ変位計（計測位置は図 1 参照）による天井と壁部の相対変位の時刻歴を重ねて比較したものを図 4 に示す。図 4 より、天井と壁は 2cm 程度の離間と接触を繰り返し、相対変位が 0 になるのとほぼ同時に加速度のピークが大きく立ち上がっている様子が確認できる。また、北面と南面の加速度および変位の時刻歴を比較すると、ピークが交互に表れており、北面と南面で交互に衝突を繰り返しながら振動していることが確認できる。
