| 論題(和文) | E - ディフェンス実験に基づく大規模空間吊り天井の脱落被害低減技術開発 その19 未対策天井の応答加速度分布と損傷状況の対応 |

## Eーディフェンス実験に基づく大規模空間吊り天井の脱落被害低減技術開発

## その 19 未対策天井の応答加速度分布と損傷状況の対応

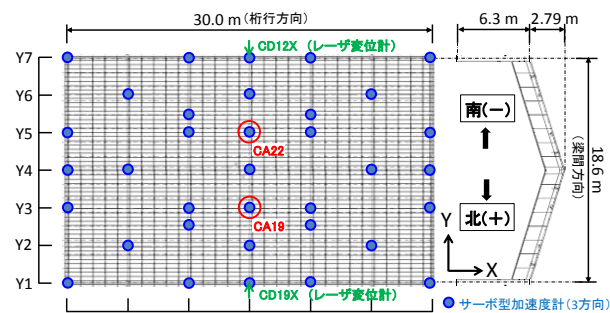
図 1 加速度計・レーザ変位計の計測位置

天井面に設置した加速度計の位置を図 1 に示す。K-NET 仙台波 50% の 1 回目加振時における天井面の加速度時刻歴（図 1 中の CA22）に、加振時映像の観察により確認された天井の損傷過程を重ねたものを図 2 に示す。図 2 の様に、20～35s の 1 度目の地震動のピーク付近においてハンガーの損傷が生じ、70～80s の 2 度目のピーク付近においてクリップの損傷が生じていた。その他の詳細な損傷状況については参考文献 1) を参照されたい。

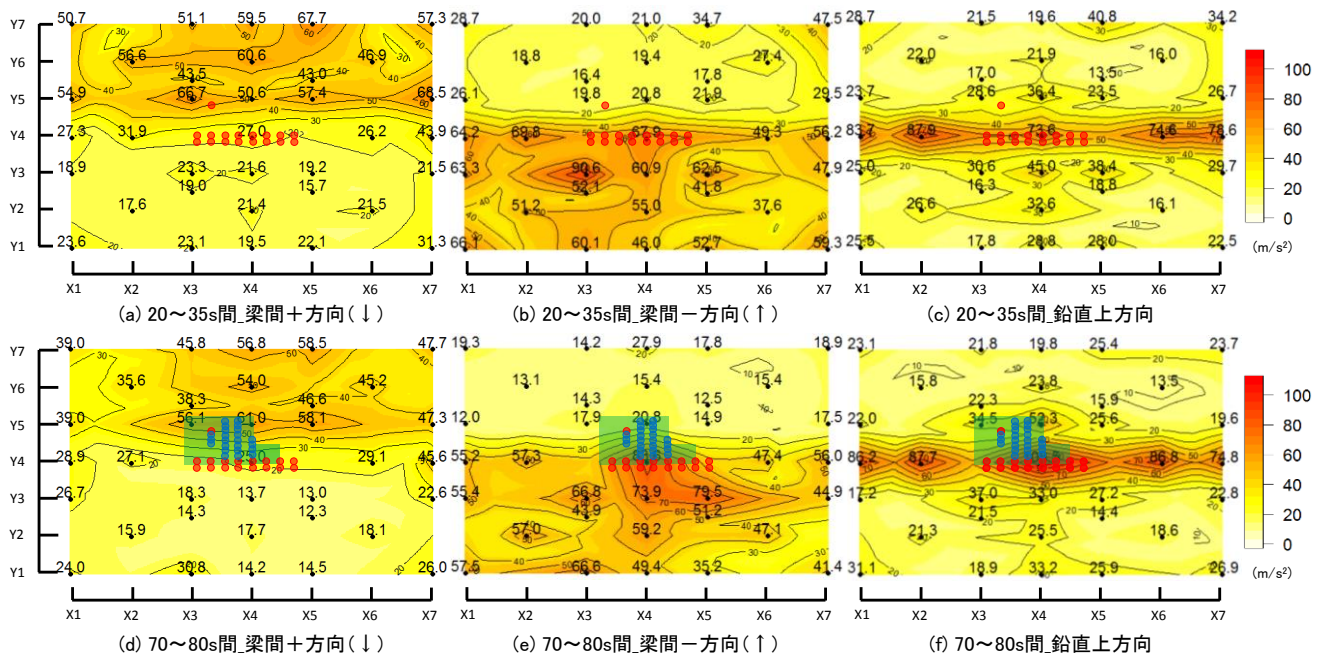
図3 天井面最大応答加速度分布と損傷状況の比較

天井面の面的な応答性状を把握するため、0.001 秒刻みの各時刻において図 1 の計 35 点の各加速度計で計測された値の線形補間を行った。線形補間は、最初に妻面（X1, X7 通り）の梁間方向の 5 点間を線形補間した後、Y1～Y7 の各通り桁行方向の各観測点間を線形補間し、最後に桁行方向の補間で得られた Y1～Y7 の各通りの値を梁間方向に線形補間するという手順により行った。線形補間により得られた各時刻における応答加速度分布を基に、20～35s 間および 70～80s 間における最大値をとり、ハンガー、クリップの損傷箇所と併せて分布図化したものを図 3 に示す。なお、加速度の梁間方向は+、-の各方向（図中では下向き、上向き）の最大加速度をそれぞれ分けて図示し、鉛直方向は鉛直上方向の最大加速度（慣性力は鉛直下向き）を示している。

図 3 の(a),(d)の梁間+方向の分布を見ると、図中上半分の南面天井の値が、下半分の北面天井の値よりも全体的に大きな加速度を示していることがわかる。また、(b),(e)の-方向の分布を見ると、逆に北面天井の方が全体的に大きな値を示していることがわかる。加速度の値としては、最大で(b)の X3-Y3 の位置で  $90.6\text{m/s}^2$  と、非常に大き

な加速度が計測されている。これは、天井が端部にて壁を模した鉄骨梁と衝突することにより、衝突した方の天井面で衝撃加速度が計測されたためだと考えられる。

水平方向加速度による慣性力は衝撃荷重として主に壁に伝達されるため、天井端部における損傷と対応するものと考えられる。加振後の損傷観察結果では、天井端部における損傷は下地の若干の変形程度の軽微な損傷に留まっていた。図 3 に示す様に、各位置で加速度のばらつきが大きいため、観測された梁間方向加速度の最大値  $90.6\text{m/s}^2$  を基に、仮定しうる最大の衝撃荷重を試算する。衝撃加速度は衝突側の天井面にしか伝わっていないことから片面の天井質量のみを考慮する事とし、 $90.6\text{m/s}^2$  に天井面単位質量  $13.1\text{kg/m}^2$  と天井の梁間方向長さ  $9.71\text{m}$  を乗じると、幅 1m あたりの衝撃荷重は  $11.5\text{kN/m}$  となる。この

値に対し、既往の研究の天井の静的面内圧縮実験結果では、未対策天井と同じ天井懐 1.5m、せっこうボード 1 枚張り、野縁受け方向加力において単位幅あたりの損傷荷重 16.1kN/m との結果が示されている<sup>2)</sup>。未対策天井は勾配のある天井であるために単純な比較は出来ないが、K-NET 仙台波 50%の 1 回目加振時において天井に生じた衝撃力は、端部の損傷を引き起こすレベルには至っていないと思われる。

図 3(c)より、Y4 通りの天井頂部付近において 70~90m/s<sup>2</sup> の大きな鉛直方向加速度が生じていることがわかる。参考文献 1)において、斜め天井では加振時に天井頂部が持ち上がる様なモーメントが作用することを報告したが、それにより天井頂部が上下に大きく振動した結果だと考えられ、ハンガーの損傷箇所とも対応している。なお、図中のハンガー損傷箇所は、加振時に撮影された映像より確認出来た箇所のみを記しており、加振後の損傷観察では天井頂部の他の箇所においてもハンガーの開き、外れ等の損傷が生じていたことを確認している。そのため、X3~X5 間以外の天井頂部においても、X3~X5 間と同等以上の加速度を計測していることから、この時点でハンガーの損傷が生じていた可能性が高いと推測される。

図 3(f)より、70~80s 間において生じたクリップの損傷箇所およびそれにより生じた天井のたわみ範囲を示しているが、損傷が南面に偏っている。鉛直方向の応答加速度分布は、北面と南面とで概ね対照的な分布となってい

るが、クリップ損傷箇所近傍の X4-Y5 位置の値 (52.3m/s<sup>2</sup>) は、周囲や北面の対称点周辺よりも 15m/s<sup>2</sup> 以上値が大きくなっている。このことから、損傷が南面に偏ったのは北面と南面の応答の差によるものだったと思われる。

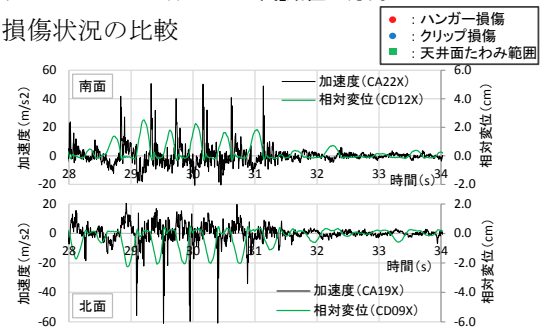
図4 天井面加速度と相対変位時刻歴の対応

衝突の有無を確認するため、天井面の加速度時刻歴と、レーザ変位計（計測位置は図 1 参照）による天井と壁部の相対変位の時刻歴を重ねて比較したものを図 4 に示す。図 4 より、天井と壁は 2cm 程度の離間と接触を繰り返し、相対変位が 0 になるのとほぼ同時に加速度のピークが大きく立ち上がっている様子が確認できる。また、北面と南面の加速度および変位の時刻歴を比較すると、ピークが交互に表れており、北面と南面で交互に衝突を繰り返しながら振動していることが確認できる。
