| 学位種別(和文) | 博士論文 |

# 鋼道路橋における腐食事例の分析と 腐食部材の補強法に関する研究

名取 暢

## **Study on Characteristics of Corrosion Damage and Strengthening Methods for Corroded Steel Members in Highway Bridges**

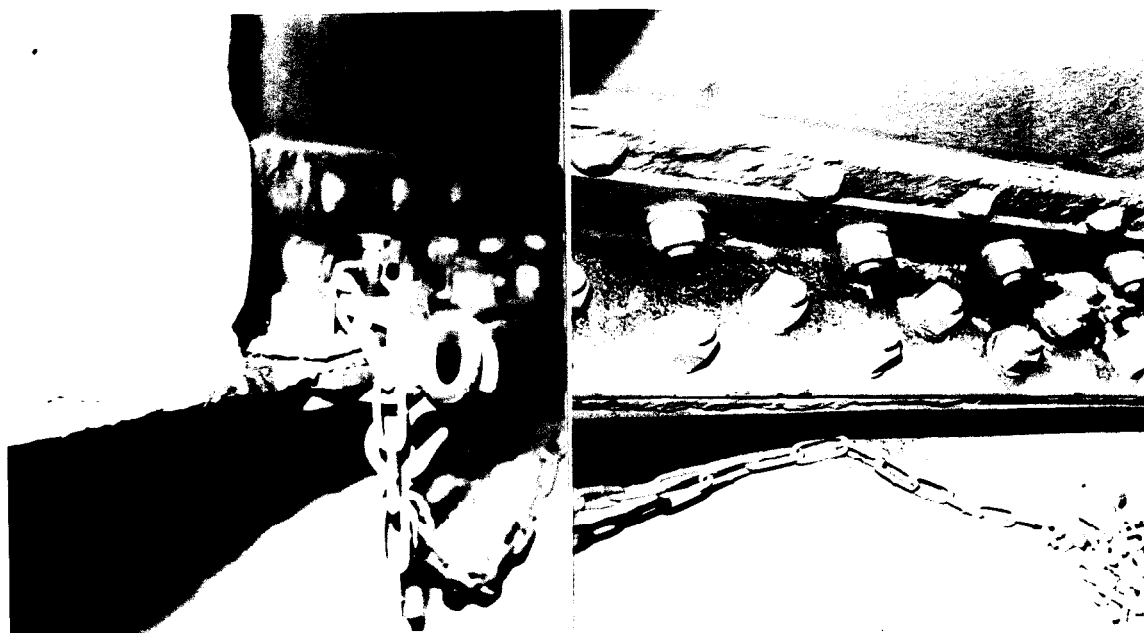
(b) リベット桁下フランジ腐食部の当板添接補強

写真-4.1 実橋における当板補強の事例
