| 題目(和文) | 鋼道路橋における腐食事例の分析と腐食部材の補強法に関する研究 |

# 鋼道路橋における腐食事例の分析と 腐食部材の補強法に関する研究

名取 暢

## **Study on Characteristics of Corrosion Damage and Strengthening Methods for Corroded Steel Members in Highway Bridges**

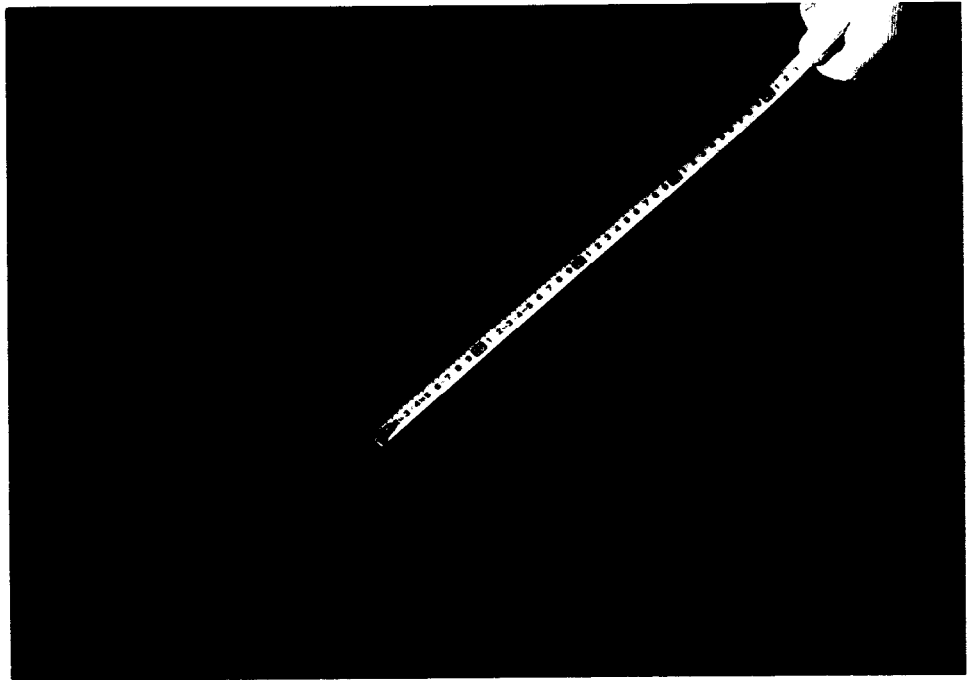
(a) 鋼床版デッキプレートの発錆状況

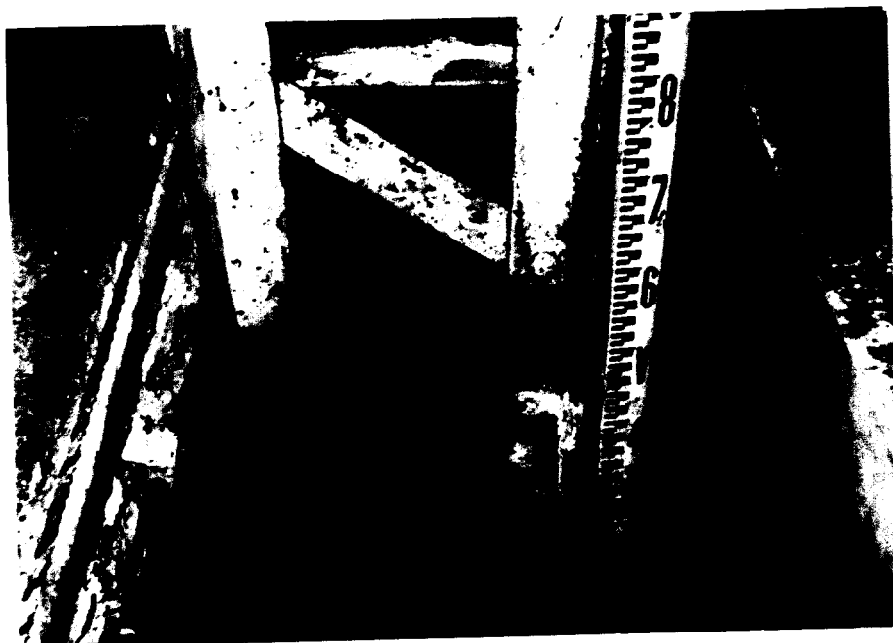
写真-2.17 埋め込み内部における腐食の進行状況

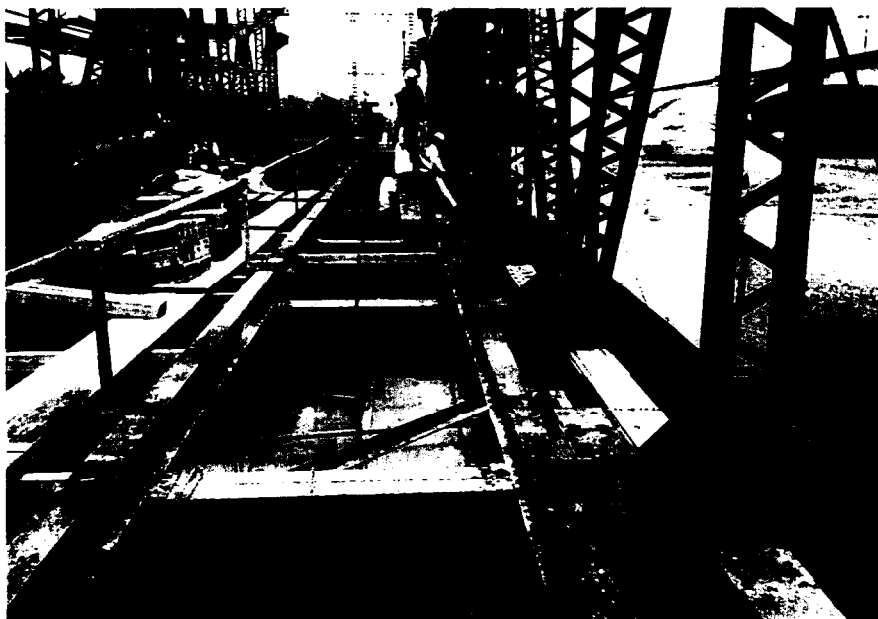
写真－3.2 縦桁に腐食が生じたトラス橋の解体状況

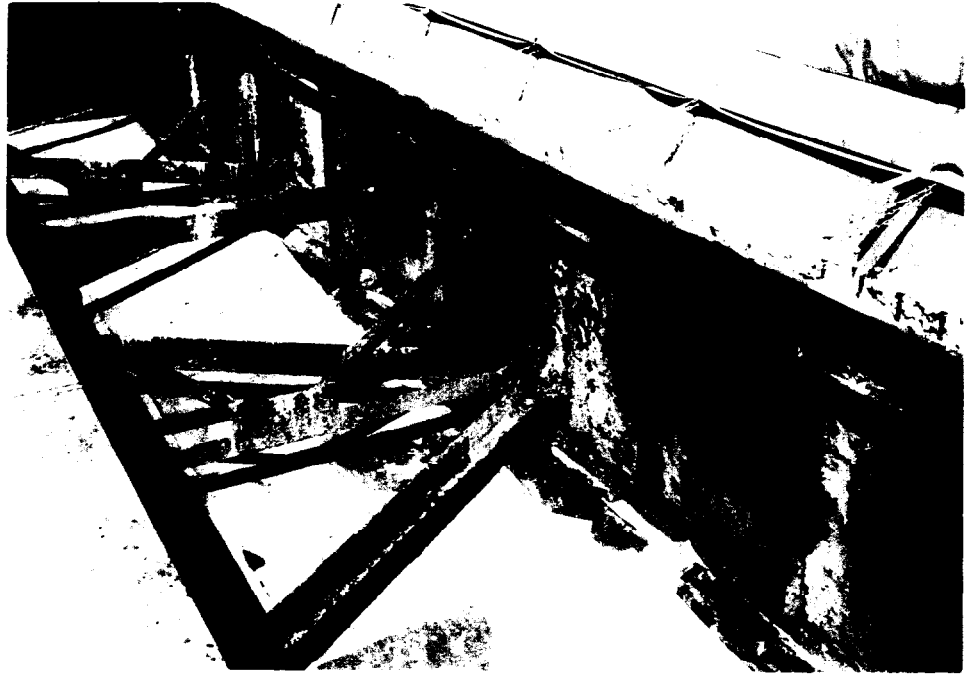
写真-3.6 主桁に腐食の確認されたプレートガーダー橋の外観

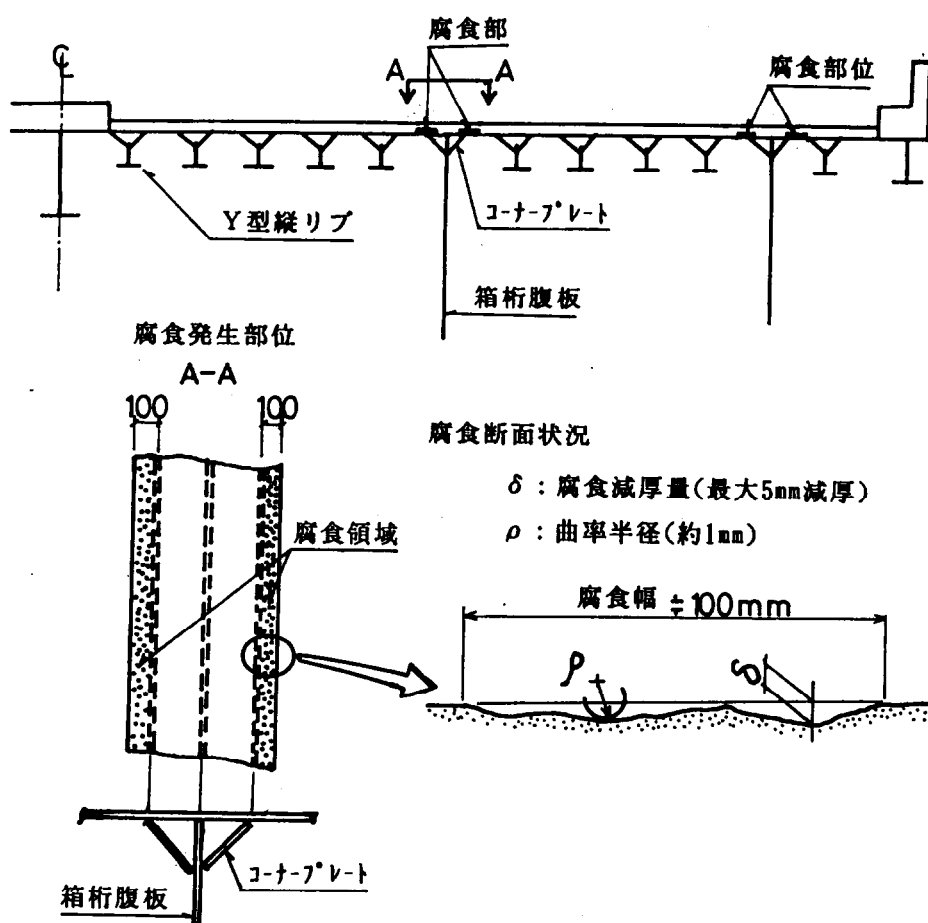
図-5.2 デッキプレートの腐食状況

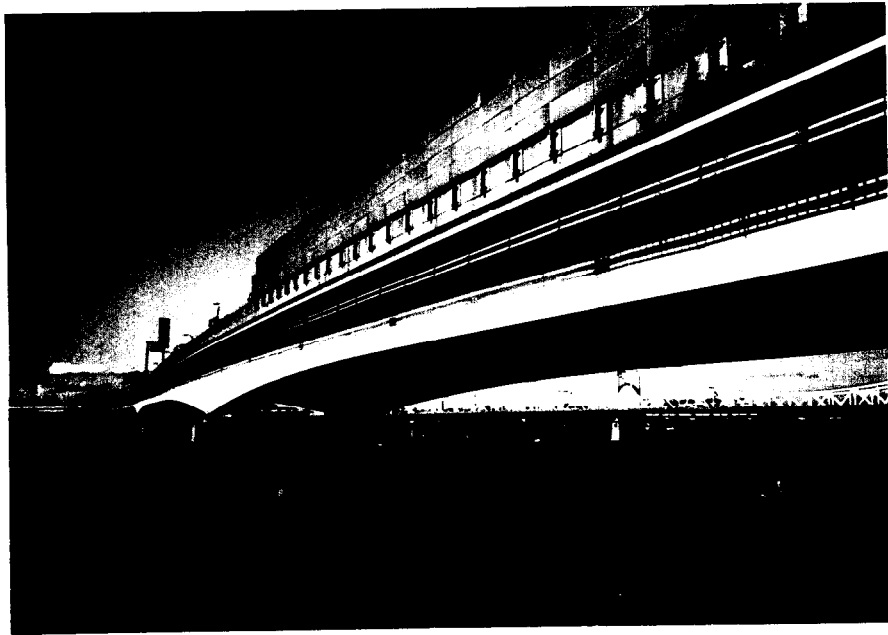
写真-5.1 鋼床版デッキプレートに腐食が生じた橋梁の全景
