題目(和文)	地下躯体の先やり外防水工法の防水性の評価試験方法に関する研究
Title(English)	
著者(和文)	岡本肇
Author(English)	Hajime Okamoto
出典(和文)	学位:博士(工学), 学位授与機関:東京工業大学, 報告番号:甲第8382号, 授与年月日:2011年3月26日, 学位の種別:課程博士, 審査員:田中 享二
Citation(English)	Degree:Doctor (Engineering), Conferring organization: Tokyo Institute of Technology, Report number:甲第8382号, Conferred date:2011/3/26, Degree Type:Course doctor, Examiner:
学位種別(和文)	博士論文
Type(English)	Doctoral Thesis

地下躯体の先やり外防水工法の 防水性の評価試験方法に関する研究

本論文は「地下躯体の先やり外防水工法の防水性の評価試験方法に関する研究」と題し、山留め壁に防水層を施工した後にコンクリートを打設して、躯体の外側に防水層を設ける「先やり外防水工法」について、基本性能である防水性の評価試験方法に関しての研究であり、全8章より構成されている。

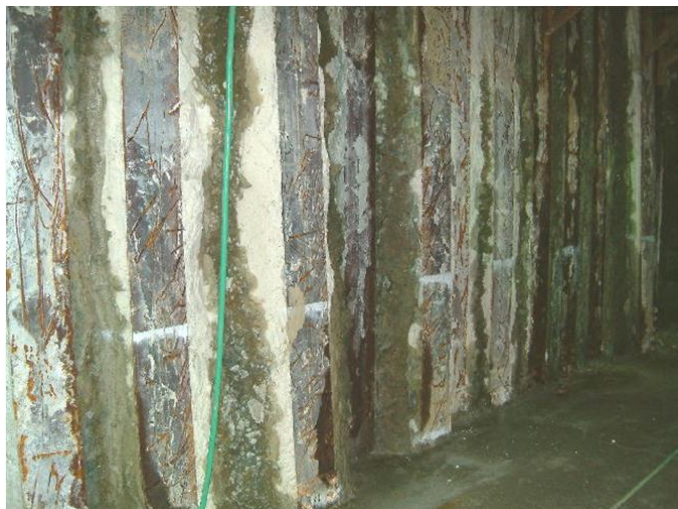
山留め壁が関係する不具合でS MWに関するものは、写真 3.1~4 示すように、芯材H鋼の出入り等の施工精度不良、ソイルセメント面の部分欠損や削り出し後の段差・凹凸等であった。さらに、これらの欠陥部や脆弱部から地下水が湧出している場合では、そのままでは防水層が施工できず、排水処理を確実にを行う必要があった。山留め芯材H鋼自体についても、写真 3.5 に示すようにジョイントのボルトの凹凸が防水施工上問題であった。

写真 3.1 芯材H鋼の施工精度不良

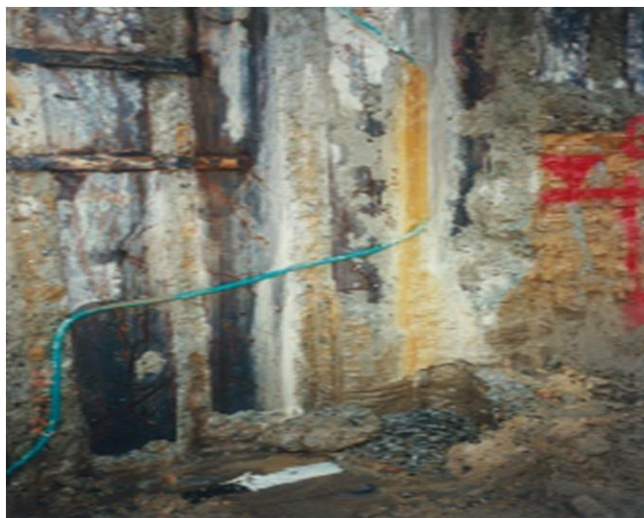
写真 3.4 SMWからの漏水

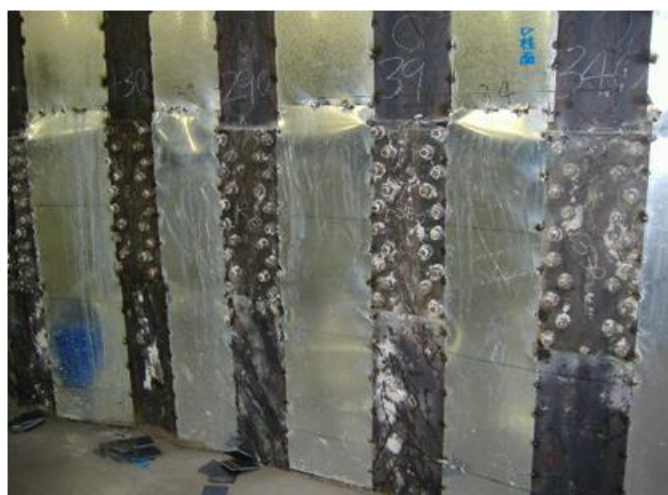
写真 3.5 芯材H鋼のジョイントボルト

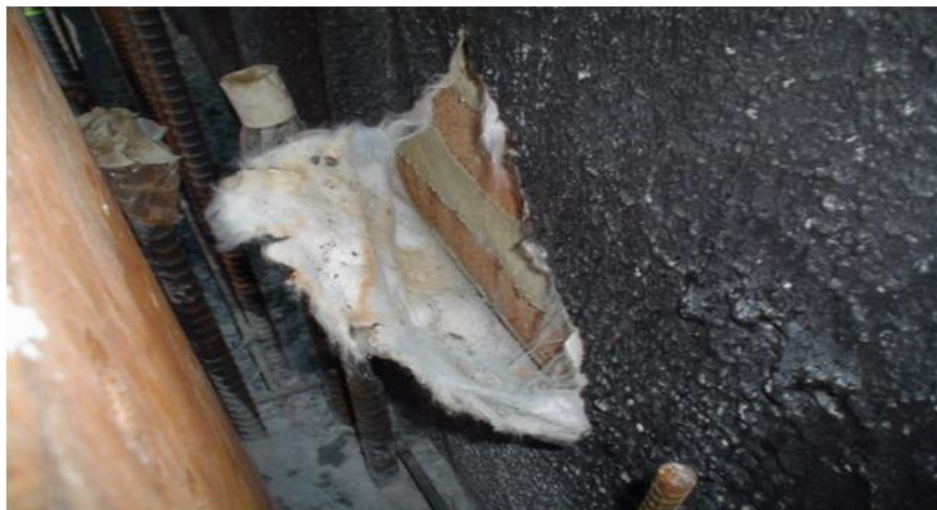
防水工事の後工程による防水層の損傷事例としては、写真 3.21, 22 に鉄筋，型枠工事に
関係するもの，写真 3.23, 24 に金物や鋼材の溶接・溶断に関するものを示した。底部は
保護モルタルにより養生されるが，側壁部は防水層が露出して保護されないため，後工程
で損傷を与えないように施工時に仮養生するなどの配慮が望まれる。

写真 3.21 鉄筋による衝撃

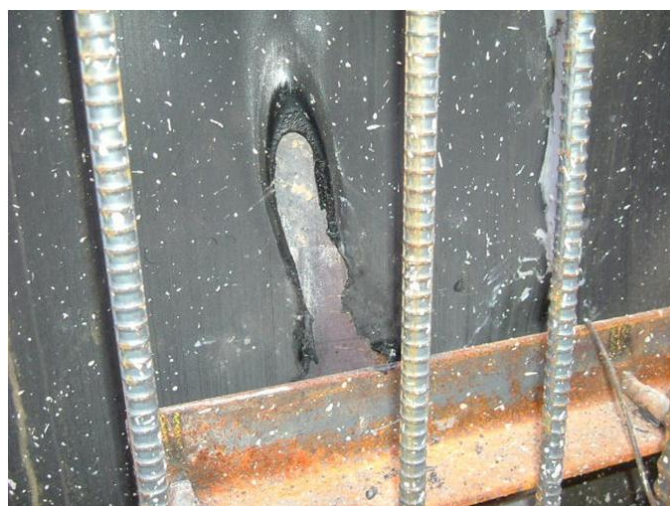
写真 3.24 溶接火花による防水層融解

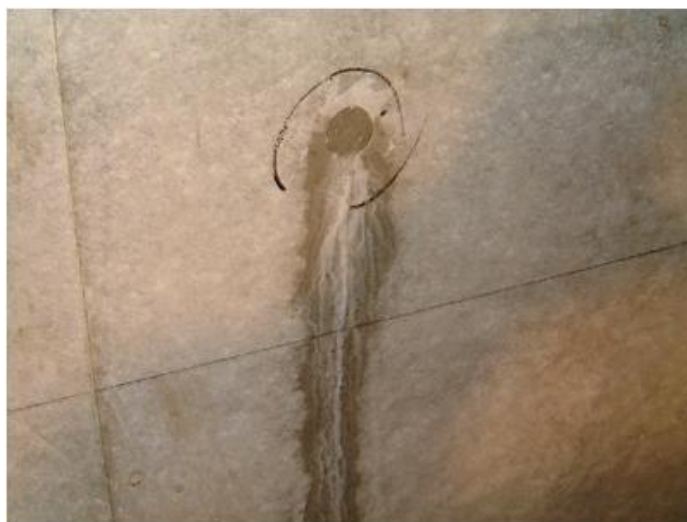
また、写真3.27のように、コンクリート打設後にセパレータ部分、ひび割れ等から漏水する事例もあった。施工前の不具合に気づかずに施工したか、コンクリート打設時に防水層が損傷した、または防水層とコンクリートが一体化していない部分（ジャンカ等）が存在していて、防水層が水圧やコンクリートの挙動により損傷した、等が考えられたが、単純に原因は究明できず、注入止水で対処している状況であった（写真3.28）。

写真 3.27 セパレーター部からの漏水

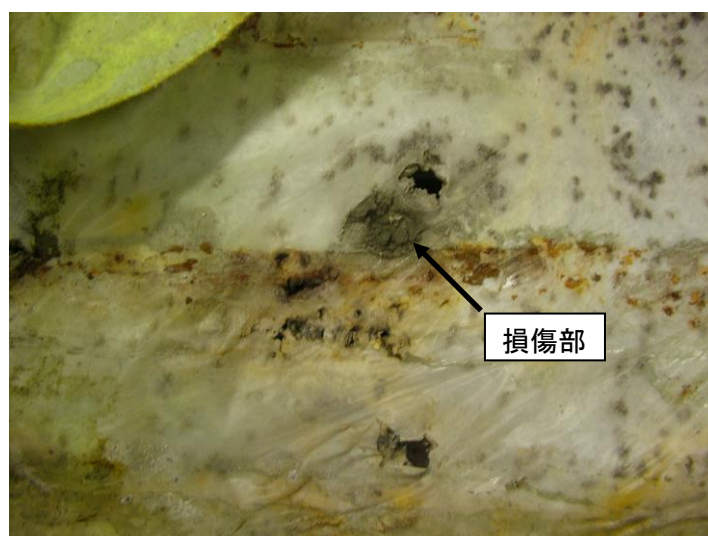
また、ゴムアスファルト系塗膜防水試験体では、解体したコンクリート壁の入隅部の防水層に鉄筋配筋時損傷と思われる傷が見られ、これが加圧初期に生じた入隅部からの漏水の原因と考えられた（写真 4.18）。

写真 4.18 塗膜防水損傷部

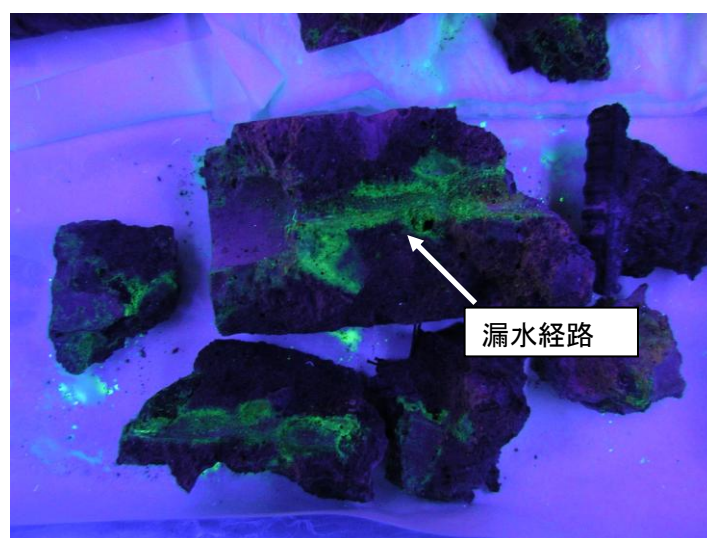
セパレータ周辺については、漏水に関係するような損傷は特に見られなかったが、その後行った蛍光染料水溶液による漏水経路確認によると、セパレータ周囲のコンクリートが蛍光染料で染色されており、セパレータ周囲が水みちとなっていたことがわかった（写真 4.19）。なお、コンクリート面から生じた漏水や貫通パイプ周りの漏水原因、漏水経路については特定できなかった。

写真 4.19 漏水経路観察

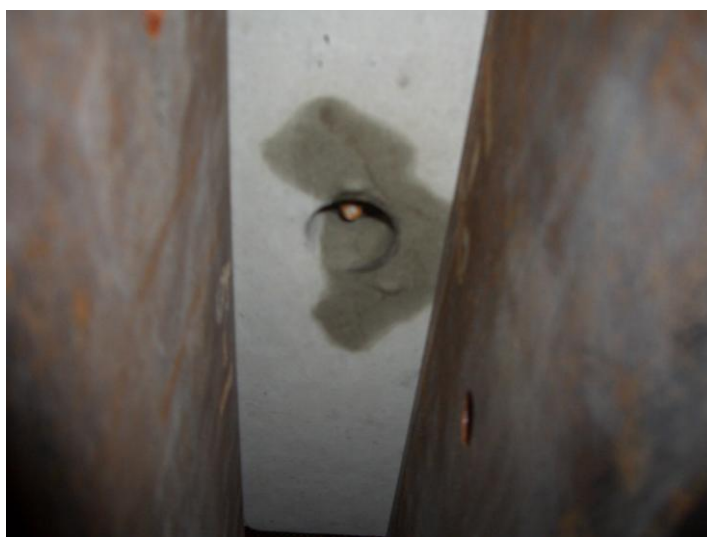
写真 5.4 漏水状況 (試験体④)

鉛直方向打設試験体（以下、鉛直打設）の一般仕様セパレータの③、④と、最上段の止水機能付きセパレータの②では、地下 5～10m での水圧に相当する 0.05～0.1MPa の加圧条件でも漏水が生じ、特に一般仕様の最下段である③は、0.15MPa の圧力以降著しく漏水した。なお、一般仕様の最上段である④は、漏水量にピークが見られ、透水経路が不溶性の析出物等により閉塞されたものと考えられるが、詳細は不明である。

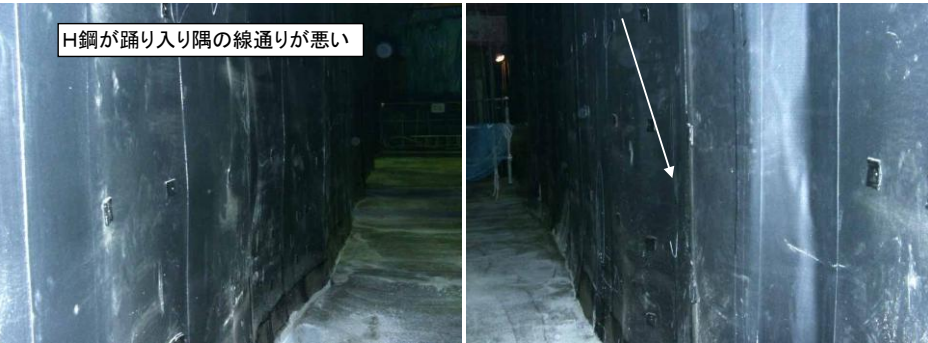
資料No.	04-7-④	提出元	担当
現場概要	山留めの種類	①横矢板 ②SMW連続壁 ③シートパイル ④その他()	
	防水工法(壁部)	工法名:エチレン酢酸ビニル樹脂シート防水	
	底版の防水	①有り(工法名:エチレン酢酸ビニル樹脂シート防水)②なし	
不具合の内容	不具合名(タイトル)	H鋼の鉛直精度のばらつきによる不揃い	
	不具合発見の工程	①防水工事前 ②防水工事中 ③防水工事後	
	不具合発生の工程	①設計 ②山留め施工 ②排水工事 ④防水工事 ⑤養生 ⑥配筋・型枠 ⑦躯体打設 ⑧その他()	
	不具合の原因(推定、複数可)	①設計 ②下地() ③現場の管理 ④工程・連絡 ④材料 ⑤後工程 ⑥その他(地質)	
	不具合の詳細	H鋼が長い為、底部で不揃いとなりやすく、3メートルの間隔で約500mmの不陸が発生したヶ所もあった。	
現場でとった処置	不陸が大きい部分は、ボードで調整。		
再発防止策提案(恒久対策)	H鋼建込み時に、鉛直精度を十分確認して行う。		
<図・写真等>

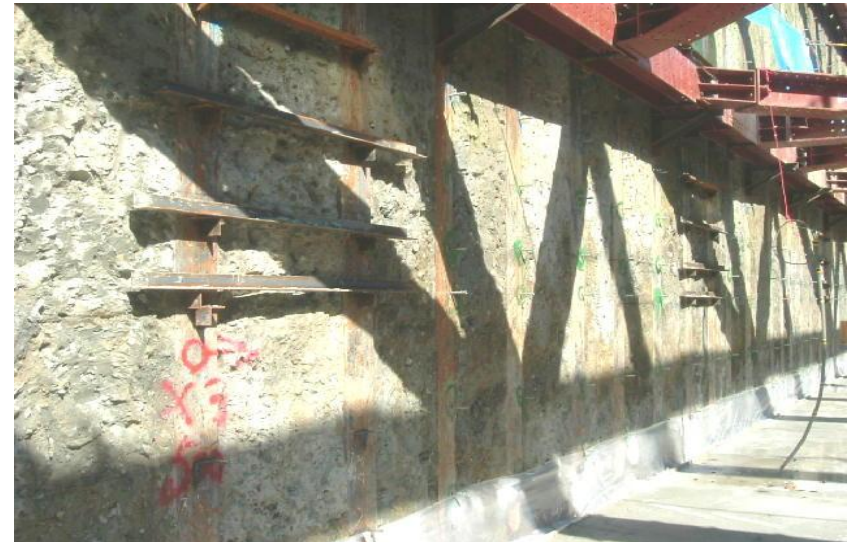
小さいが鋭角な不陸があるSMW壁で下地緩衝材を除外

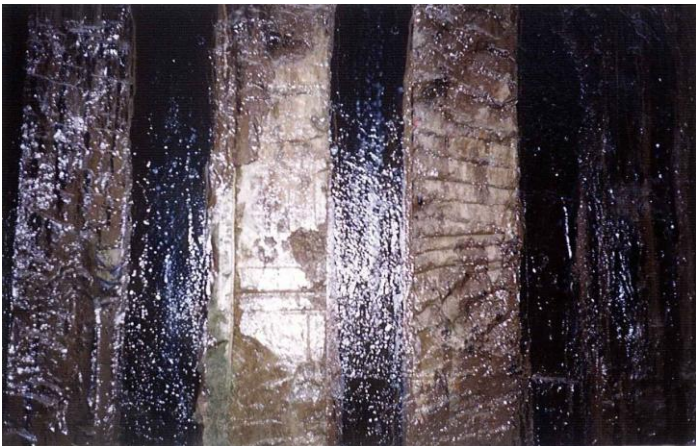
<div data-bbox="293 1299 622 1358" style="border: 1px solid black; padding: 5px; margin-top: 10px;"> SMW面に直接吹付けた防水層は、全て流失してしまった。 </div>

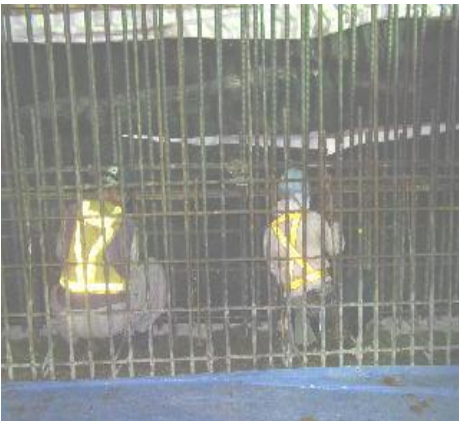
資料No.	04-7-⑧	提出元	担当
現場概要	山留めの種類	①横矢板 ②SMW連続壁 ③シートパイル ④その他()	
	防水工法(壁部)	工法名:エチレン酢酸ビニル樹脂系シート防水	
	底版の防水	①有り(工法名:エチレン酢酸ビニル樹脂系シート防水) ②なし	
不具合の内容	不具合名(タイトル)	山留め壁とシート間の湧水溜まり	
	不具合発見の工程	①防水工事前 ②防水工事中 ③防水工事後	
	不具合発生の工程	①設計 ②山留め施工 ③排水工事 ④防水工事 ⑤養生 ⑥配筋・型枠 ⑦躯体打設 ⑧その他()	
	不具合の原因(推定、複数可)	①設計 ②下地(湧水) ③現場の管理 ④工程・連絡 ④材料 ⑤後工程 ⑥その他()	
	不具合の詳細	排水処理が不完全で、山留め壁とシート間に湧水溜まり防水層が大きくはらむ。このまま躯体を打設した場合は、断面欠損となる。	
現場でとった処置	シートに穴を開けてはらみの拡大を抑え、躯体打設直前にシートを切り裂いて排水し、切裂き部を補修する。		
再発防止策提案(恒久対策)	現場との打合せを行い、出水量に見合った排水システムを設置する。		
<図・写真等>			
  <p>シートに穴を開けてはらみの拡大を抑える</p>

<p>シートを切り裂いた部分を補修する</p>

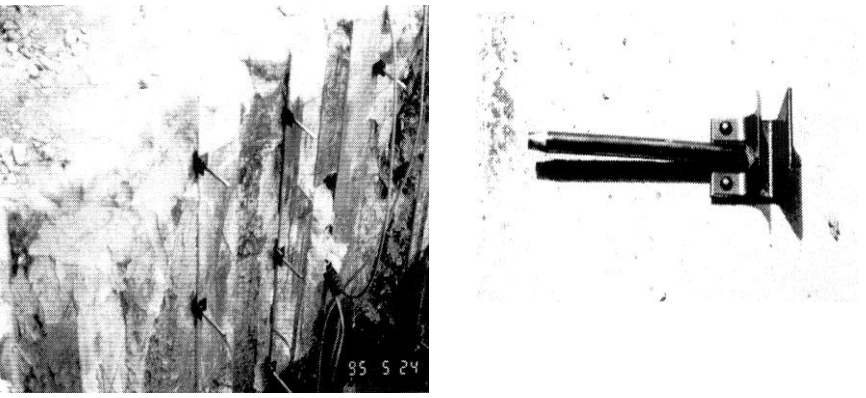
<p>こういったH鋼に引っ掛けるタイプのセパレーター受けは、防水層にとって大きな(処理しにくい)貫通部となってしまう、先やり防水には向いていない。</p>
