題目(和文)	地下躯体の先やり外防水工法の防水性の評価試験方法に関する研究
Title(English)	
著者(和文)	岡本肇
Author(English)	Hajime Okamoto
出典(和文)	学位:博士(工学), 学位授与機関:東京工業大学, 報告番号:甲第8382号, 授与年月日:2011年3月26日, 学位の種別:課程博士, 審査員:田中 享二
Citation(English)	Degree:Doctor (Engineering), Conferring organization: Tokyo Institute of Technology, Report number:甲第8382号, Conferred date:2011/3/26, Degree Type:Course doctor, Examiner:
学位種別(和文)	博士論文
Type(English)	Doctoral Thesis

# 地下躯体の先やり外防水工法の 防水性の評価試験方法に関する研究

## 要 旨

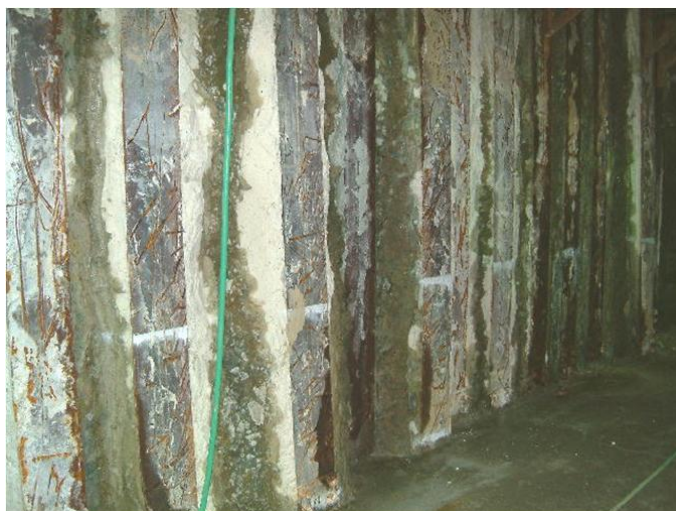
山留め壁が関係する不具合でS MWに関するものは、写真 3.1~4 示すように、芯材H鋼の出入り等の施工精度不良、ソイルセメント面の部分欠損や削り出し後の段差・凹凸等であった。さらに、これらの欠陥部や脆弱部から地下水が湧出している場合では、そのままでは防水層が施工できず、排水処理を確実にを行う必要があった。山留め芯材H鋼自体についても、写真 3.5 に示すようにジョイントのボルトの凹凸が防水施工上問題であった。

写真 3.1 芯材H鋼の施工精度不良

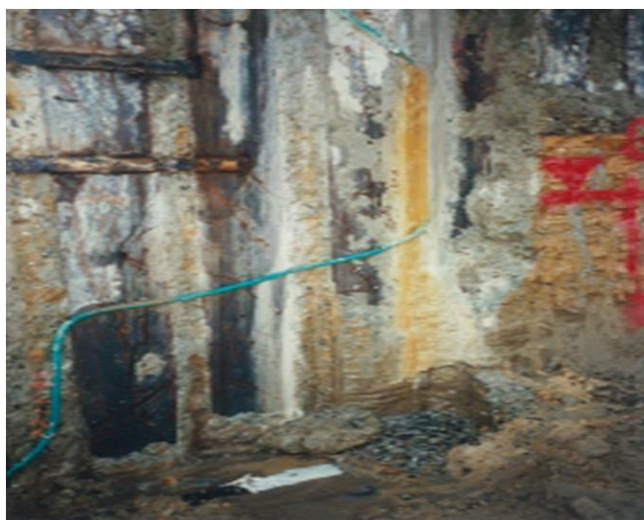
写真 3.4 SMWからの漏水

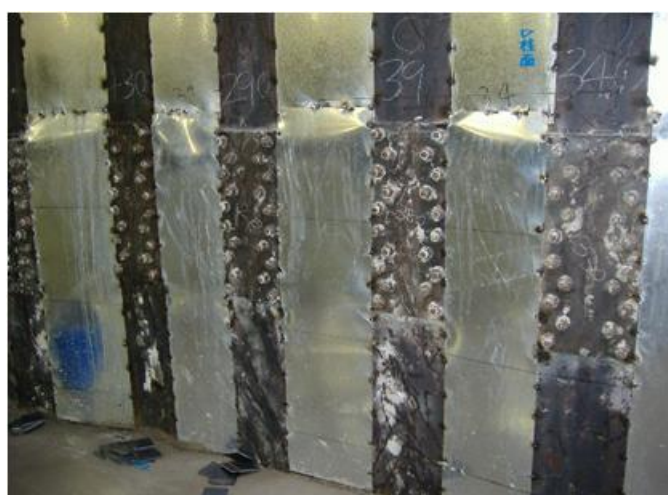
写真 3.5 芯材H鋼のジョイントボルト

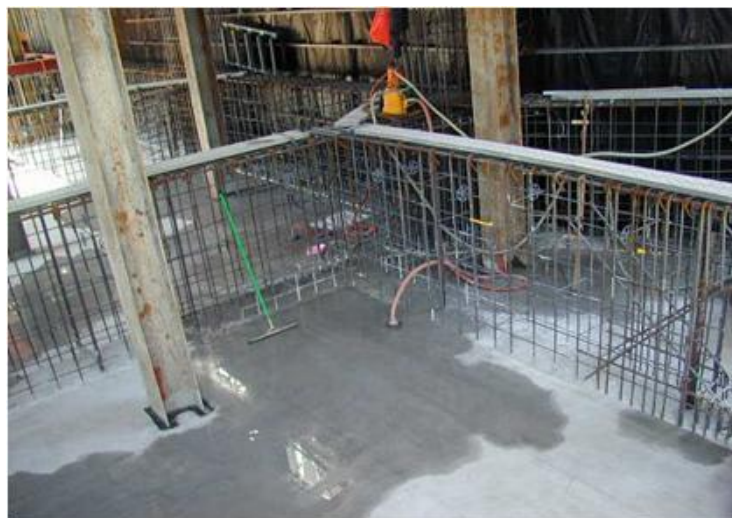
写真 3.12 導水層不良での漏水

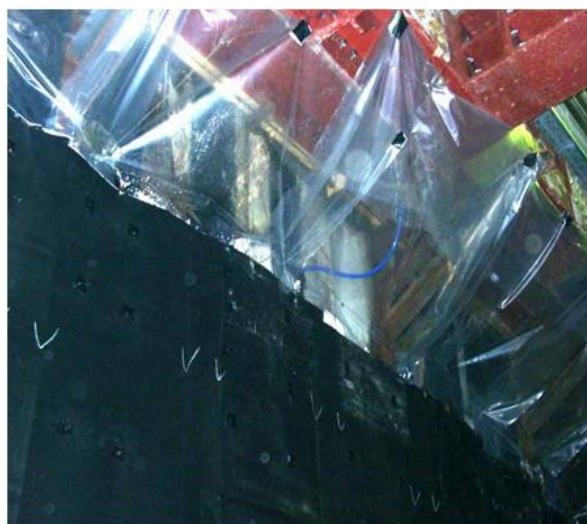
写真 3.20 降雨による接合不良と養生例

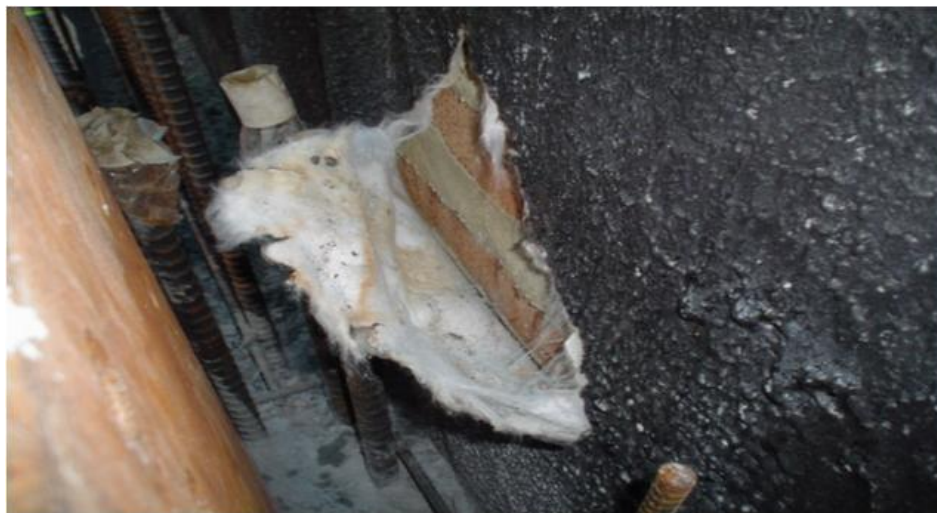
防水工事の後工程による防水層の損傷事例としては、写真 3.21, 22 に鉄筋、型枠工事に  
関係するもの、写真 3.23, 24 に金物や鋼材の溶接・溶断に関するものを示した。底部は  
保護モルタルにより養生されるが、側壁部は防水層が露出して保護されないため、後工程  
で損傷を与えないように施工時に仮養生するなどの配慮が望まれる。

写真 3.21 鉄筋による衝撃

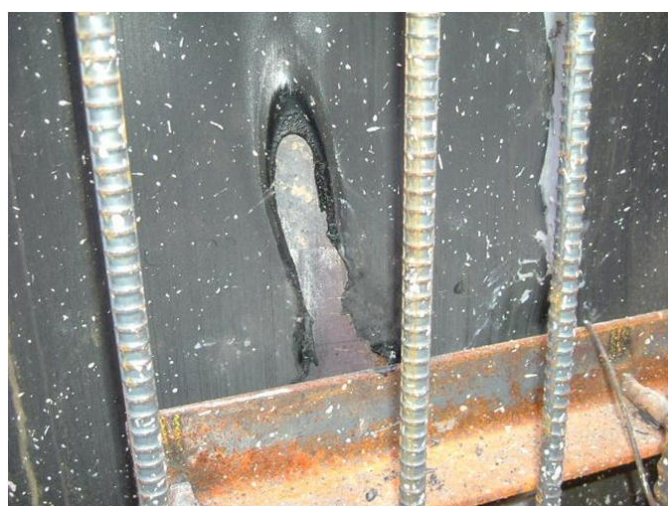
写真 3.24 溶接火花による防水層融解

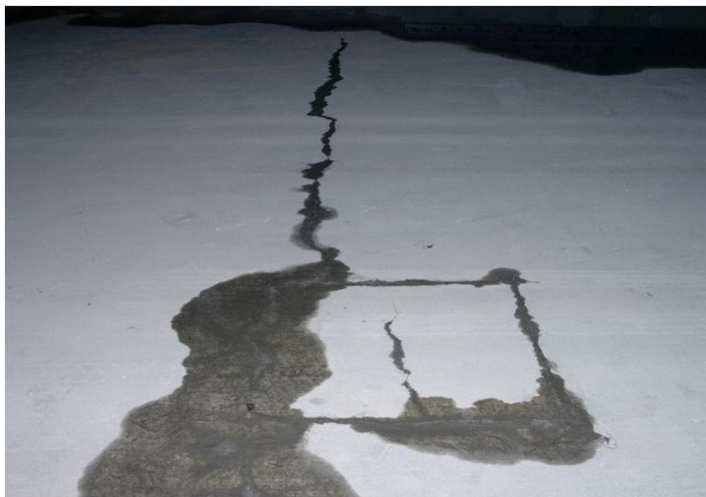
工程、仕様に関する不具合例としては、ディープウェルを止める時期が不適切で、地下水圧、水量の変動が防水層に影響した例や、写真 3.25, 26 に示すような、底部の防水や躯体コンクリートのひび割れ誘発目地部等の防水処理が仕様に入っていない等、設計仕様が地下水条件に対して防水的な観点から不十分だった場合が挙げられた。

写真 3.25 底部切梁支柱周辺からの漏水

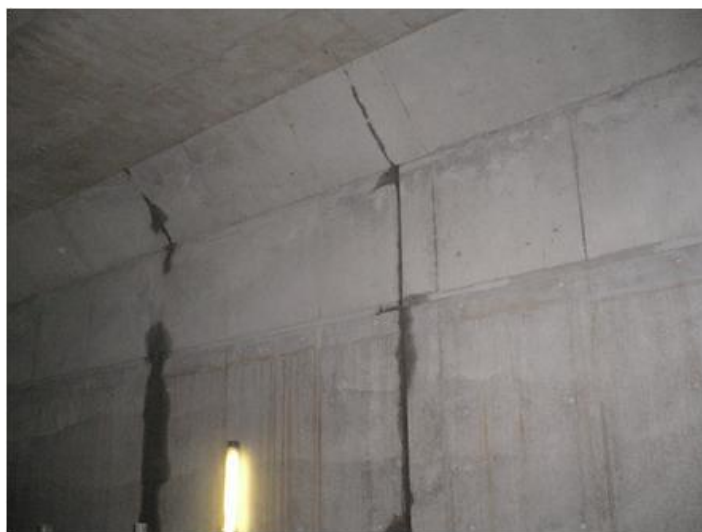
写真 3.26 ひび割れ誘発目地からの漏水

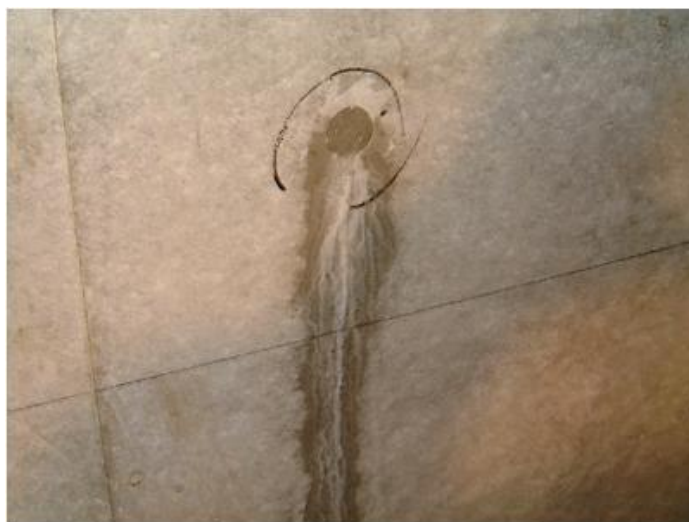
また、写真3.27のように、コンクリート打設後にセパレータ部分、ひび割れ等から漏水する事例もあった。施工前の不具合に気づかずに施工したか、コンクリート打設時に防水層が損傷した、または防水層とコンクリートが一体化していない部分（ジャンカ等）が存在していて、防水層が水圧やコンクリートの挙動により損傷した、等が考えられたが、単純に原因は究明できず、注入止水で対処している状況であった（写真3.28）。

写真 3.27 セパレーター部からの漏水

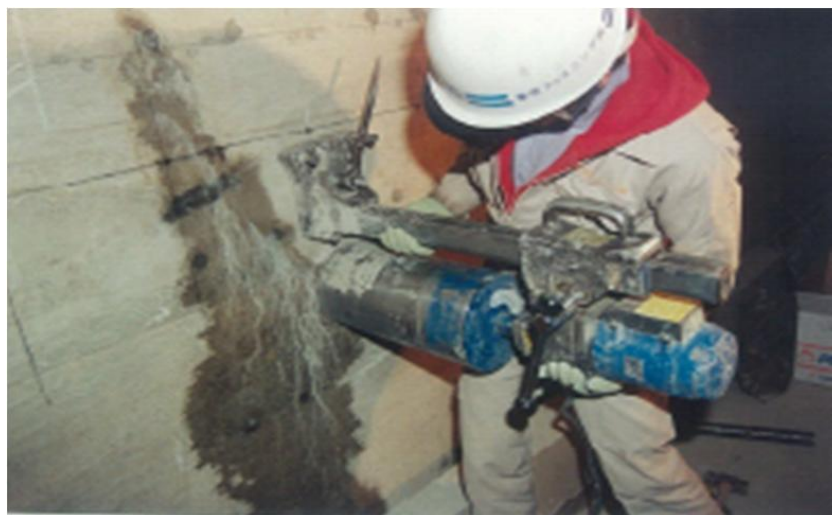
写真 3.28 セパレーター，打継ぎ部漏水調査

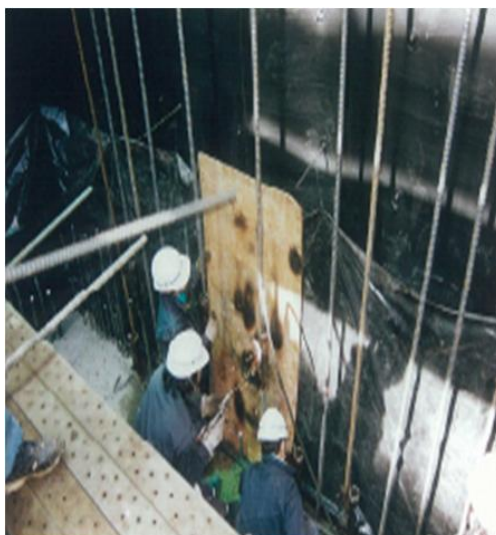
写真 3.29 溶接時の合板養生例

水層の損傷の防止に関しては、現状の有機系の材料仕様では、耐損傷性、防火性確保は困難と考えられるため、写真3.29のような確実な養生を指示し、管理することが必要である。

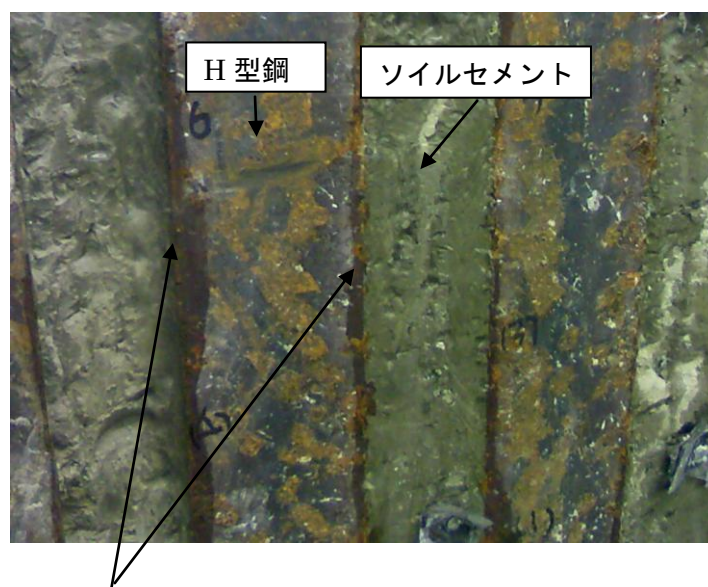
水頭約 10cm 程度で、芯材H鋼とソイルモルタル界面から水が滲み出し、水頭が上がるにつれ滲み出し箇所が多くなった。水頭約 1m の満水状態で 0.3MPa 以上まで加圧した状態においては、水が噴き出すほどの著しい漏水となった。漏水と SMW 面の粗度には特に関係は見られなかった。写真 4.9 にその状況を示す。

山留め芯材H型鋼際からの漏水

写真 4.9 SMW からの漏水状況

SMW 面からの漏水は、注水側の面に SMW の芯材の H 形鋼が露出している部分があり、ソイルセメントと H 型鋼界面で水みちができてやすい状況であったと考えられる。実施工条件では、H 形鋼の地盤側はある程度の厚さのソイルセメントで被覆されてはいるが、高圧の水圧に耐えうる水密層の形成まではできないと思われるので、SMW に竣工後の地下外壁の防水性までを期待するのは難しい。

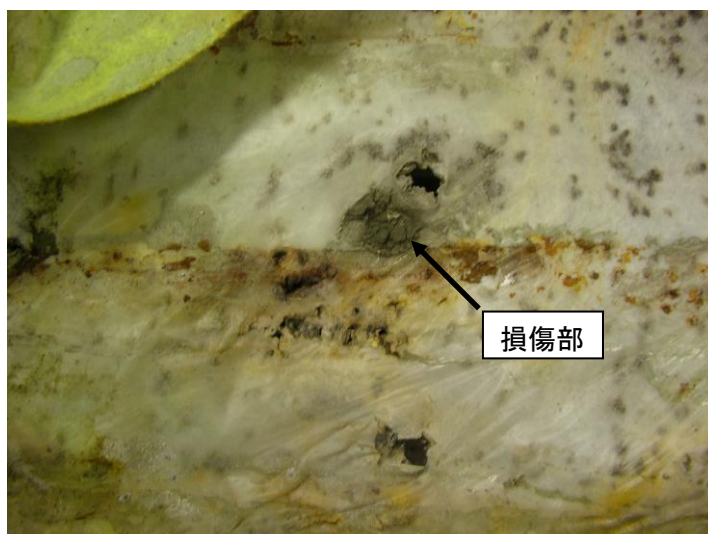
また、ゴムアスファルト系塗膜防水試験体では、解体したコンクリート壁の入隅部の防水層に鉄筋配筋時損傷と思われる傷が見られ、これが加圧初期に生じた入隅部からの漏水の原因と考えられた（写真 4.18）。

写真 4.18 塗膜防水損傷部

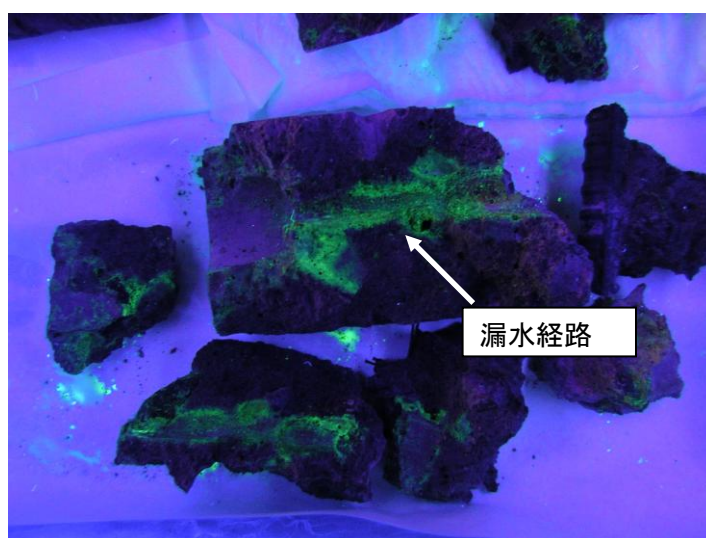
セパレータ周辺については、漏水に関係するような損傷は特に見られなかったが、その後行った蛍光染料水溶液による漏水経路確認によると、セパレータ周囲のコンクリートが蛍光染料で染色されており、セパレータ周囲が水みちとなっていたことがわかった（写真 4.19）。なお、コンクリート面から生じた漏水や貫通パイプ周りの漏水原因、漏水経路については特定できなかった。

写真 4.19 漏水経路観察

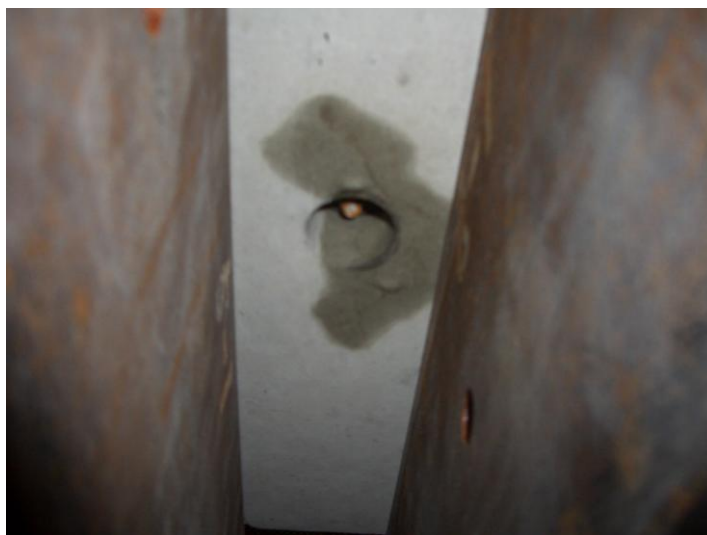
写真 5.4 漏水状況 (試験体④)

鉛直方向打設試験体（以下、鉛直打設）の一般仕様セパレータの③、④と、最上段の止水機能付きセパレータの②では、地下 5～10m での水圧に相当する 0.05～0.1MPa の加圧条件でも漏水が生じ、特に一般仕様の最下段である③は、0.15MPa の圧力以降著しく漏水した。なお、一般仕様の最上段である④は、漏水量にピークが見られ、透水経路が不溶性の析出物等により閉塞されたものと考えられるが、詳細は不明である。

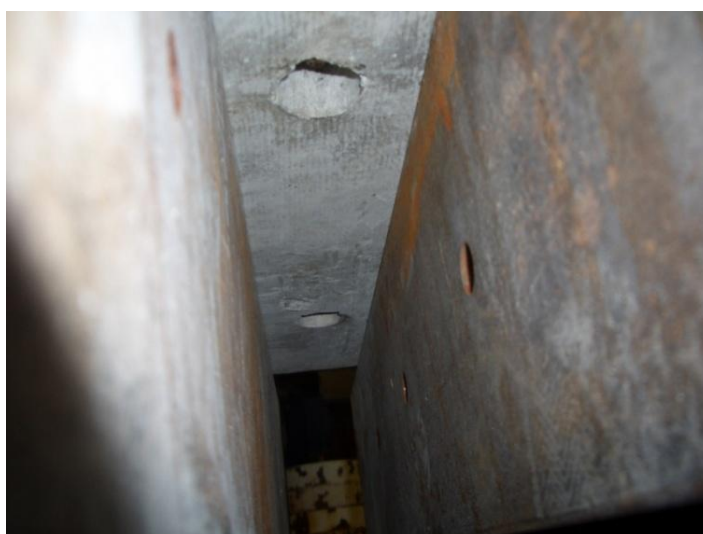
鉛直打設、水平打設の防水層損傷試験体にそれぞれ、蛍光染料水溶液を用いて、0.3MPaを24時間加圧した。その結果を表5.5に示す。各試験体とも裏面への漏水は生じなかったが、鉛直打設試験体においては、防水層と反対側のコンクリート面からの漏水ではなく、防水層のすぐ裏側を鋼製水貯め箱の底面部分より外側に広がり、試験体側面部から漏水した。裏面の状況を写真5.5に、側面からの漏水状況を写真5.6および図5.8に示す。

写真 5.5 試験体裏面（鉛直打設）

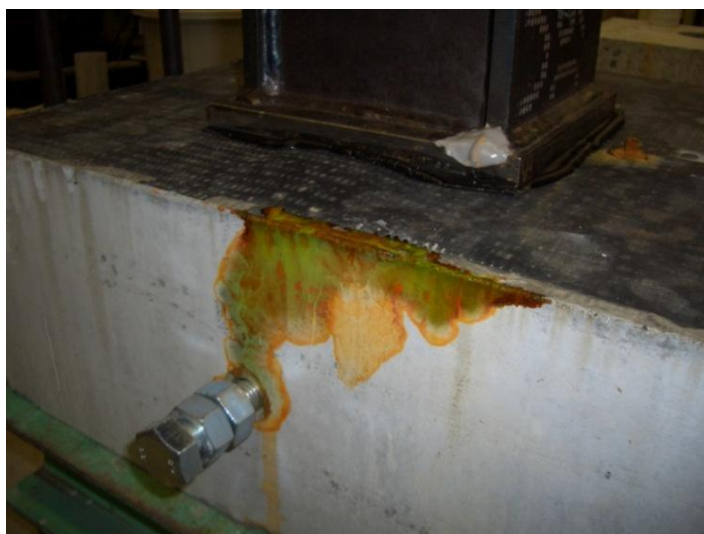
写真 5.6 側面からの漏水状況（鉛直打設）

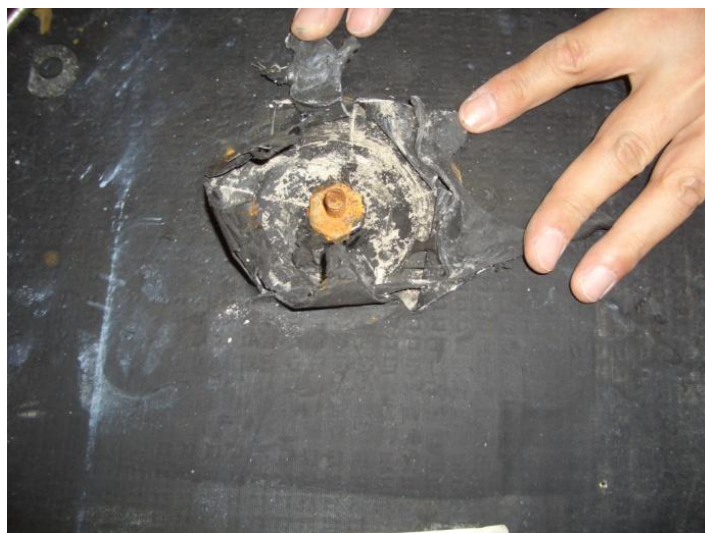
試験体③は、圧力上昇加圧透水試験の低圧時より漏水量が著しかったが、防水層を切開して観察したところ、防水層とコンクリートの間に空隙があった（写真 5.7）。試験体として不備ではあったが、本工法においては、ジャンカや防水層とコンクリート間の空隙等の存在が、防水性に与える影響が大きいことが確認された。

写真 5.7 防水層下の空隙（試験体③ 鉛直打設／一般／最下段）

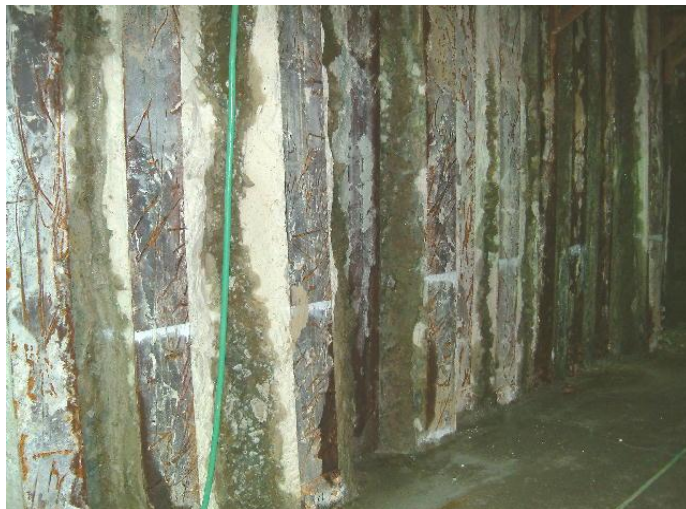
資料No.	04-7-④	提出元	担当
現場概要	山留めの種類	①横矢板 ②SMW連続壁 ③シートパイル ④その他( )	
	防水工法(壁部)	工法名:エチレン酢酸ビニル樹脂系シート防水	
	底版の防水	①有り(工法名:エチレン酢酸ビニル樹脂系シート防水)②なし	
不具合の内容	不具合名(タイトル)	H鋼の鉛直精度のばらつきによる不揃い	
	不具合発見の工程	①防水工事前 ②防水工事中 ③防水工事後	
	不具合発生の工程	①設計 ②山留め施工 ②排水工事 ④防水工事 ⑤養生 ⑥配筋・型枠 ⑦躯体打設 ⑧その他( )	
	不具合の原因(推定、複数可)	①設計 ②下地( ) ③現場の管理 ④工程・連絡 ④材料 ⑤後工程 ⑥その他(地質)	
	不具合の詳細	H鋼が長い為、底部で不揃いとなりやすく、3メートルの間隔で約500mmの不陸が発生したヶ所もあった。	
現場でとった処置	不陸が大きい部分は、ボードで調整。		
再発防止策提案(恒久対策)	H鋼建込み時に、鉛直精度を十分確認して行う。		
<図・写真等>

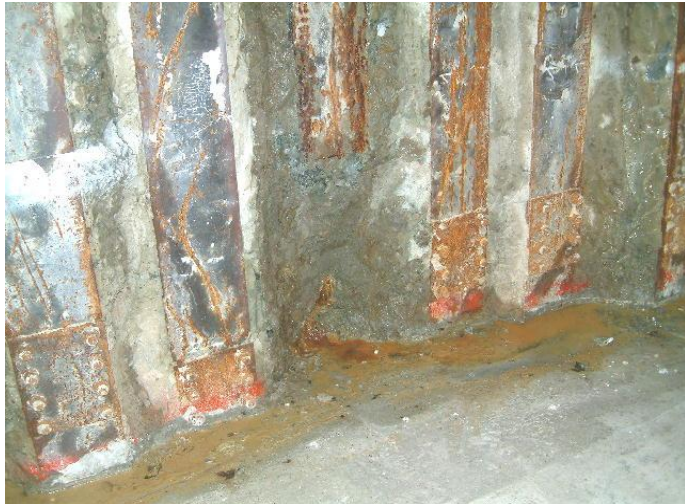
資料No.	04-7-⑤	提出元	担当
現場概要	山留めの種類	①横矢板 ②SMW連続壁 ③シートパイル ④その他( )	
	防水工法(壁部)	工法名:エチレン酢酸ビニル樹脂系シート防水	
	底版の防水	①有り(工法名:エチレン酢酸ビニル樹脂系シート防水)②なし	
不具合の内容	不具合名(タイトル)	H鋼接合部の突起	
	不具合発見の工程	①防水工事前 ②防水工事中 ③防水工事後	
	不具合発生の工程	①設計 ②山留め施工 ②排水工事 ④防水工事 ⑤養生 ⑥配筋・型枠 ⑦躯体打設 ⑧その他( )	
	不具合の原因(推定、複数可)	①設計 ②下地( ) ③現場の管理 ④工程・連絡 ④材料 ⑤後工程 ⑥その他( )	
	不具合の詳細	H鋼接合部のボルトが50mm程度突起している。 処理せずにそのまま防水施工した場合は、防水層損傷の原因となる。	
現場でとった処置	モルタルでなだらかに仕上げる。		
再発防止策提案(恒久対策)	H鋼接合部の突起部分をモルタルでなだらかに処理する規定を設ける。		
<図・写真等>

<p>H鋼接合部のボルトが50mm程度突起している</p>

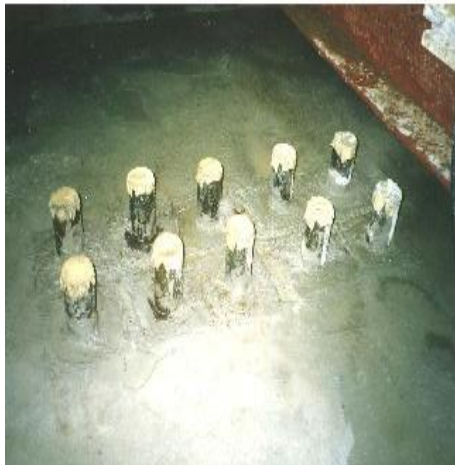
資料No.	04-7-③	提出元	担当
現場概要	山留めの種類	①横矢板 ②SMW連続壁 ③シートパイル ④その他( )	
	防水工法(壁部)	工法名:エチレン酢酸ビニル樹脂系シート防水	
	底版の防水	①有り(工法名:エチレン酢酸ビニル樹脂系シート防水)②なし	
不具合の内容	不具合名(タイトル)	H鋼・パイプ回りの汚れ	
	不具合発見の工程	①防水工事前 ②防水工事中 ③防水工事後	
	不具合発生の工程	①設計 ②山留め施工 ③排水工事 ④防水工事 ⑤養生 ⑥配筋・型枠 ⑦躯体打設 ⑧その他( )	
	不具合の原因(推定、複数可)	①設計 ②下地( )③現場の管理 ④工程・連絡 ④材料 ⑤後工程 ⑥その他( )	
	不具合の詳細	防水層を貫通する切梁支柱やパイプ回りにコンクリート・モルタルが付着している。そのまま防水を施せば漏水に至る。	
現場でとった処置	付着物除去は防水施工範囲外だが、防水工により除去する。モルタルの硬化が進んでいるため除去に時間と労力を要す。		
再発防止策提案(恒久対策)	施工計画書に防水層貫通部材の付着物除去の項目を設ける。現場との打合せを行い、材令の若い内に除去する。

付着物で汚れたフランジ付きパイプ

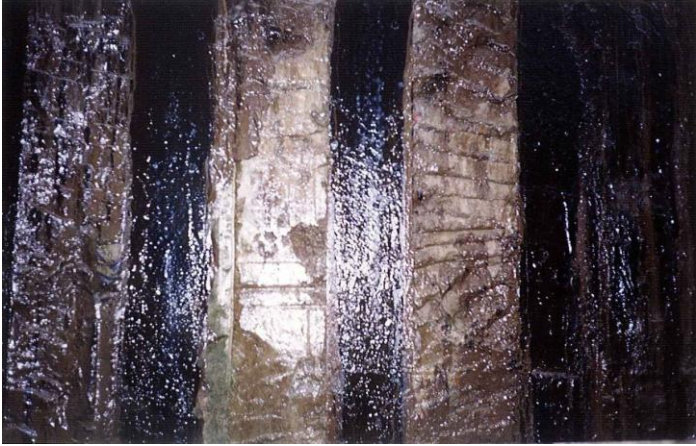
<div data-bbox="293 1299 622 1361" style="border: 1px solid black; padding: 5px; margin-top: 10px;">                 SMW面に直接吹付けた防水層は、全て流失してしまった。             </div>

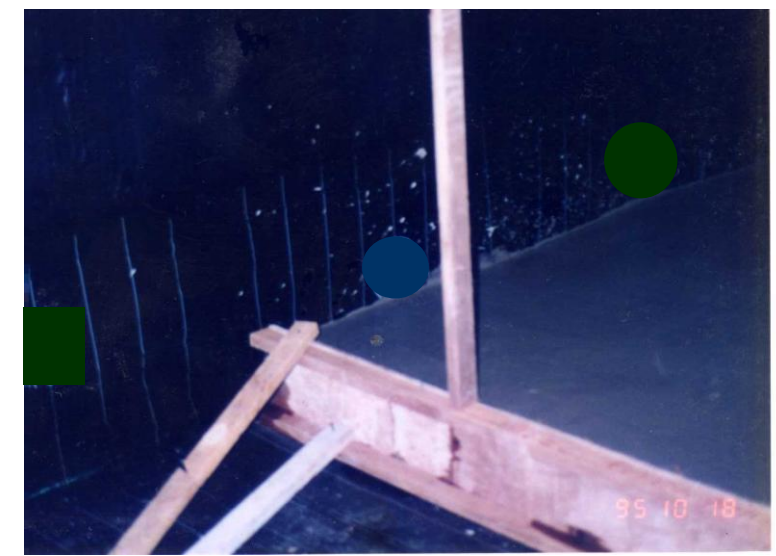
資料No.	04-7-⑥	提出元	担当
現場概要	山留めの種類	①横矢板②SMW連続壁③シートパイル④その他( )	
	防水工法(壁部)	工法名:エチレン酢酸ビニル樹脂系シート防水	
	底版の防水	①有り(工法名:エチレン酢酸ビニル樹脂系シート防水)②なし	
不具合の内容	不具合名(タイトル)	鋼材溶接・溶断時の防水層損傷	
	不具合発見の工程	①防水工事前 ②防水工事中 <del>③防水工事後</del>	
	不具合発生の工程	①設計 ②山留め施工 ②排水工事 ④防水工事 ⑤養生 ⑥配筋・型枠 ⑦躯体打設 ⑧その他( )	
	不具合の原因(推定、複数可)	①設計 ②下地( )③現場の管理 <del>④工程・連絡</del> ④材料 ⑤後工程 ⑥その他( )	
	不具合の詳細	ブラケット、鉄筋、セバ金、防水層を貫通した鋼材等の溶接・溶断時に防水層を損傷した場合に、損傷部を補修せずに躯体を打設し漏水する。(当事者が損傷を報告しない場合が多く、意識的に隠す場合や生コン打設時に発見して補修が出来ない場合がある)	
現場でとった処置	処置なし		
再発防止策提案(恒久対策)	防水層保護養生を標準化する。防水層損傷の有無を確認する。 損傷した場合は、必ず防水業者が補修する。 緊急時の補修方法を標準化する。		
<図・写真等>			
  <p>セバ金溶接時に損傷した防水層</p>

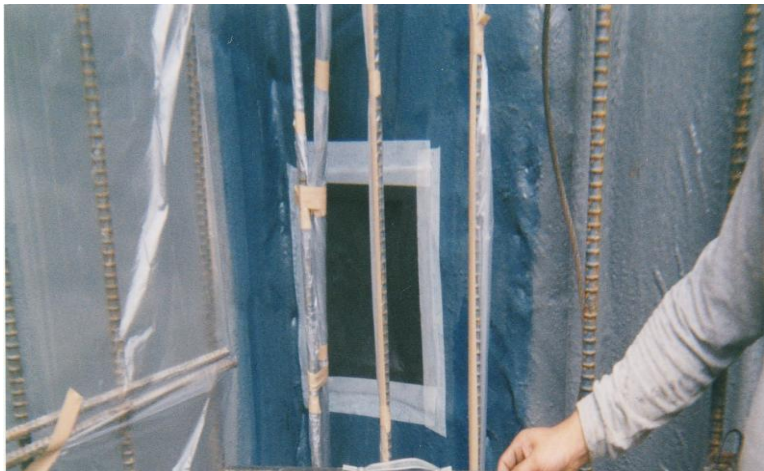
資料No.	04-5-10	提出元	担当
現場概要	山留めの種類	①横矢板 ②SMW連続壁 ③シートパイル ④その他( )	
	防水工法(壁部)	工法名: 非加硫ゴム系シート防水工法	
	底版の防水	①有り(工法名: 非加硫ゴム系シート防水工法) ②なし	
不具合の内容	不具合名(タイトル)	躯体面漏水事故原因調査	
	不具合発見の工程	①防水工事前 ②防水工事中 ③防水工事後	
	不具合発生の工程	①設計 ②山留め施工 ②排水工事 ④防水工事 ⑤養生 ⑥配筋・型枠 ⑦躯体打設 ⑧その他(不明)	
	不具合の原因(推定、複数可)	①設計 ②下地( ) ③現場の管理 ④工程・連絡 ④材料 ⑤後工程 ⑥その他( )	
	不具合の詳細	躯体打ち継ぎ部、及びセパレーター周りから漏水発生 シート防水層と後打ちした躯体とが水密的に接着しているか、疑問視される コアを抜いて接着を確認 原因はジャンカではないかと思われる。	
現場でとった処置	内部から注入止水処理		
再発防止策提案(恒久対策)	ジャンカのない密実コンクリート躯体の打設		
<図・写真等>
