題目(和文)	鉄筋腐食を伴う臨海部取放水系鉄筋コンクリート製ボックスカルバートの耐荷性能評価
Title(English)	
著者(和文)	松尾 豊史
Author(English)	Toyofumi Matsuo
出典(和文)	学位:博士(工学), 学位授与機関:東京工業大学, 報告番号:乙第4104号, 授与年月日:2014年9月25日, 学位の種別:論文博士, 審査員:二羽 淳一郎,大即 信明,岩波 光保,竹村 次郎,佐々木 栄一
Citation(English)	Degree:., Conferring organization: Tokyo Institute of Technology, Report number:乙第4104号, Conferred date:2014/9/25, Degree Type:Thesis doctor, Examiner:,,,,,
学位種別(和文)	博士論文
Type(English)	Doctoral Thesis

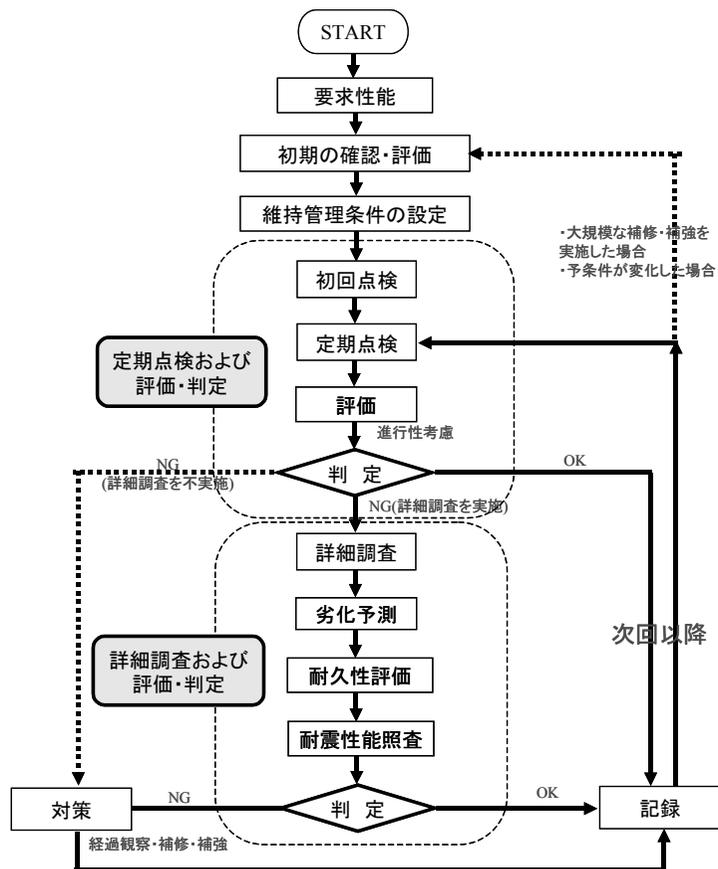
図1-1 コンクリート構造物における標準的な維持管理の流れ⁵⁾

社会を支える多くの基盤構造物の経年化が進むなかで、既設コンクリート構造物の経年劣化事象が顕在化しつつあり、それらを合理的に維持管理していくためには、適切な健全性評価方法を確立していくことが課題となっている¹⁾⁴⁾。一般に、健全性評価は、図1-1に示すような外観目視を主体とした日常・定期点検と非破壊または破壊検査を伴う詳細調査などから構成される⁵⁾。このうち、詳細調査および評価・判定時には、経年劣化を含めて耐震性能照査などの構造性能を評価する必要が生じる。

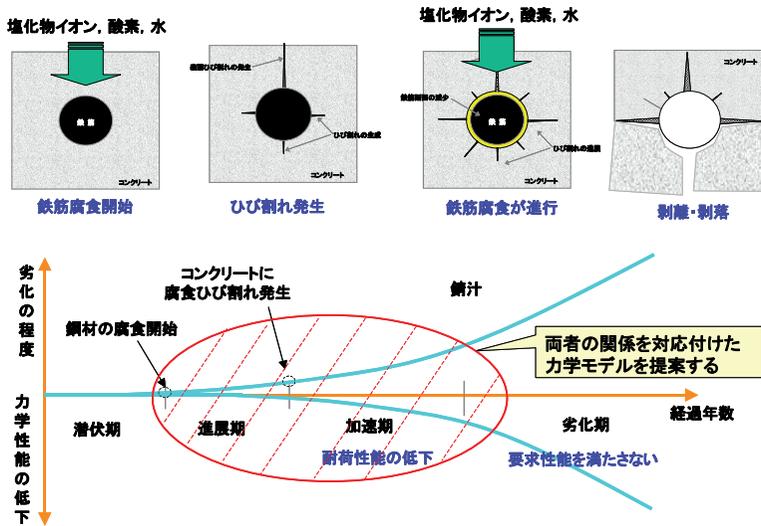
図 1-3 塩害環境下の一般的な劣化進行過程に関する概念図¹⁾

著者らは、電力施設に係わる鉄筋コンクリート製地中構造物が経年劣化した場合を想定して、構造的に注目した健全性評価に関する研究を進めてきた^{6),7)}。このためには、図 1-3 に示すような劣化の程度と構造性能の関係を明確にしていく必要があることが指摘されている^{1),8)}。火力・原子力発電所における鉄筋コンクリート製地中構造物は臨海部に建設され、図 1-4 に示すような箱型の鉄筋コンクリート製ボックスカルバート（以下、RC ボックスカルバートと称す）であることが多い。このようなことから、臨海鉄筋コンクリート構造物に最も影響する経年劣化である塩害に伴う鉄筋腐食と RC ボックスカルバートの耐荷力や変形性能との対応関係などを明らかにすることが重要となる。

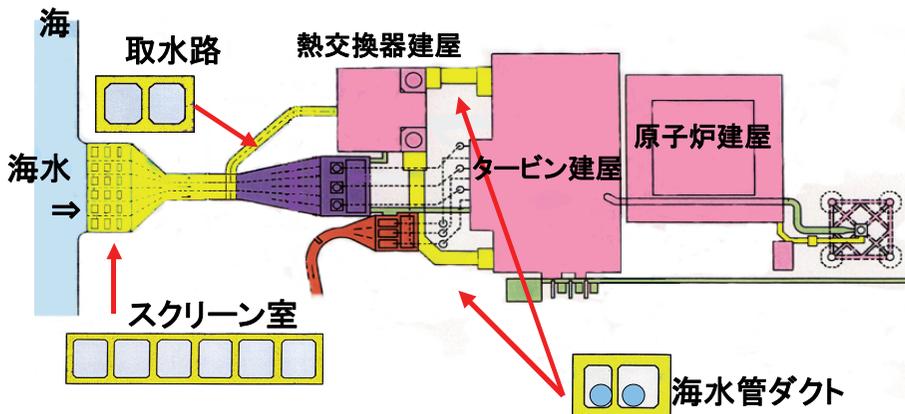
図 1-4 電力施設における鉄筋コンクリート製地中構造物の例

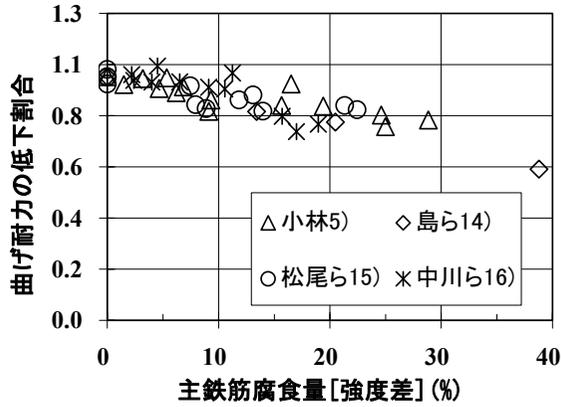
既往の実験^{5),14)-16)}における曲げ耐力の低下割合と主鉄筋腐食量(強度差)の関係を図2.3-1に示す。ここで、耐力の低下割合とは、腐食がない健全な供試体と腐食した供試体との耐力の低下割合

を示している。以降も同様である。これによると、曲げ耐力は鉄筋腐食量(強度差)との相関がよいことが分かる。著者らは、既報¹⁷⁾において、電食、自然暴露などの劣化促進手法を問わず、鉄筋の腐食にはばらつきがあるため、RCはり部材の曲げ耐力を評価にするにあたっては、強度差に基づく方法など区間の最大値に相当する腐食量を用いるのがよいと報告している。

図 2.3-1 曲げ耐力と鉄筋腐食量の関係

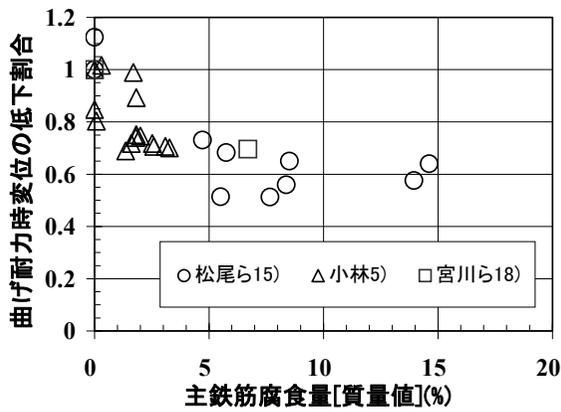
既往の実験^{5), 15), 18)}における主鉄筋腐食量(質量差)と曲げ耐力時変位の低下割合の関係を図2.3-2に示した。なお、曲げ耐力時変位の低下割合は、腐食がない健全な供試体と腐食した供試体との曲げ耐力時における変位の低下割合とした。これによると、曲げ耐力とは傾向が異なり、腐食程度が小さくとも曲げ変形の低下程度が大きい場合が報告されている。これは、変形性能の低下には、鉄筋の断面減少量の程度よりも、ひび割れが発生する領域の広さの方が相対的に大きく影響するためと考えられる¹⁸⁾。なお、鉄筋腐食量の増加に伴って、鉄筋の伸びが大きく低下する傾向があることが報告されている⁴⁾。このため、顕著に鉄筋腐食した場合については、鉄筋の破断によって、変形性能が大きく低下する可能性があることにも留意する必要があると考えられる。

図 2.3-2 曲げ変形と鉄筋腐食量の関係

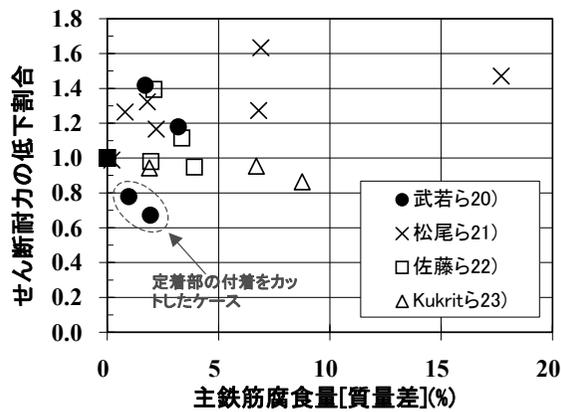
鉄筋腐食がせん断耐力におけるコンクリート分担力に与える影響について、既往の研究²⁰⁾⁻²⁴⁾で事例の多い主鉄筋腐食量(質量差)で整理した結果を図2.3-3に示した。これによると、鉄筋が腐食してもせん断耐力におけるコンクリート分担力は低下するよりも増加する傾向が大きいことが分かる。これは、主鉄筋の付着が小さくなることにより、引張側主鉄筋より上部でアーチ状の圧縮領域が形成され、せん断耐力が高まることによるものである²¹⁾。また、新たなひび割れの発生を誘発するようなひび割れがある場合には耐力が低下し、逆に新たなひび割れの発生を阻害するようなひび割れがある場合には耐力が増加する場合があることが報告されている²³⁾。なお、定着部の損傷を考慮した鉄筋コンクリートはり部材のせん断載荷実験²⁰⁾では、定着部の損傷により、せん断耐力が大きく低下する可能性が指摘されている。

図 2.3-3 コンクリート分担力と鉄筋腐食量の関係

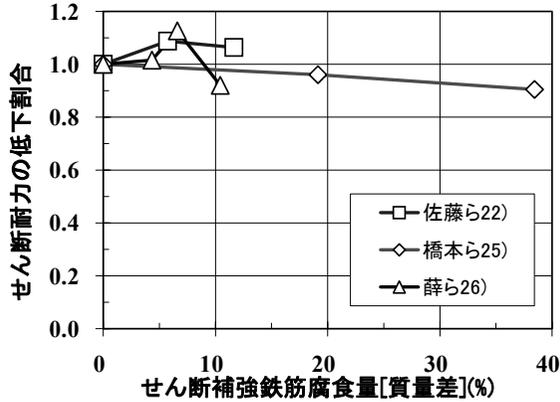
せん断補強鉄筋の腐食がせん断耐力におけるせん断補強鉄筋分担力に与える影響については、文献^{22), 25), 26)}などで検討されている。せん断耐荷力とせん断補強鉄筋の腐食量の関係を図2.3-4に示す。これによると、せん断補強鉄筋の腐食量に対して、せん断補強鉄筋分担力の低下は小さいことが分かる。これは、せん断補強鉄筋がせん断破壊に係わる斜めひび割れに直接貢献しない場合は、影響が小さいことを示していると考えられる。しかしながら、せん断補強鉄筋の方が一般に主鉄筋と比べて、鉄筋径は小さく、かぶりも小さくなるため、鉄筋腐食が顕在化した場合には、せん断補強鉄筋分担力が低下することが懸念される。

図 2.3-4 せん断補強鉄筋分担力と鉄筋腐食量の関係

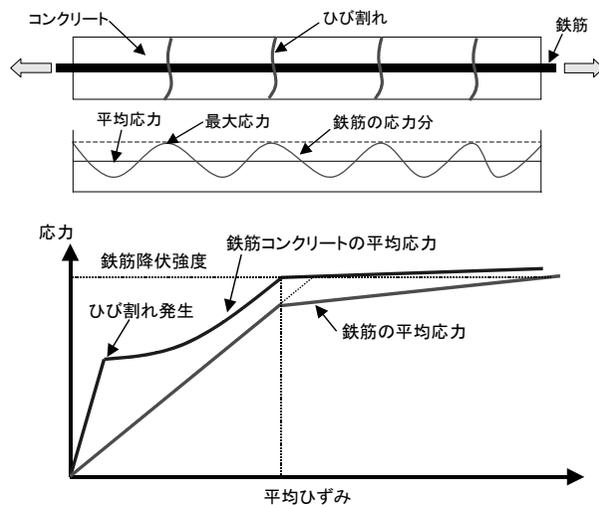
図 2.4-1 に示すように $\bar{\sigma}_s$ と平均ひずみ $\bar{\epsilon}$ の関係については、単体の鉄筋の応力-ひずみ関係とは異なり、鉄筋降伏時の平均ひずみが小さくなり、降伏後の傾きが大きくなる。これは、鉄筋とコンクリートの間の付着効果により、鉄筋に発生している応力がコンクリートに伝達されるため、ひび割れ部において鉄筋の応力が最大となり、ひび割れ間ではひび割れから離れるほど鉄筋の応力は小さくなるためである。この結果として、ひび割れ部においてまず鉄筋が降伏することが知られている。

図 2.4-1 引張応力下の平均応力-平均ひずみ関係³⁷⁾

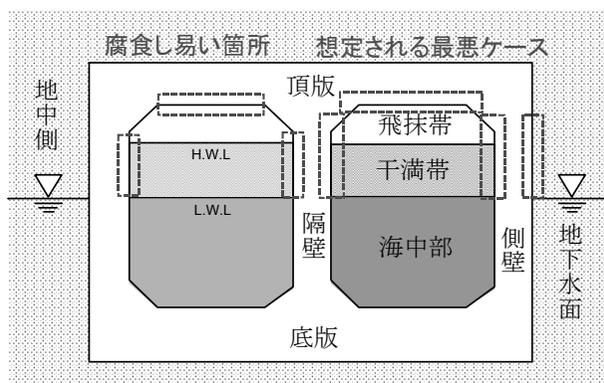
火力発電所における取放水系鉄筋コンクリート製土木構造物は、一般に地中に埋設されており、RCボックスカルバート形状であることが多いのが特徴である。上述の既往の検討に基づいて、取水路の劣化箇所に関する概略図を図2.5-1に示した。これによると、対象構造物では、海水の干満・飛沫作用を受ける側壁上部や頂版下部が最も腐食しやすい箇所となる。一方で、海中部や土中部でも、海水による塩化物イオンの浸透の影響を受けるものの、酸素濃度が低いため、干満帯・飛沫帯よりは鉄筋腐食が生じにくい環境となる。なお、土中の地下水位以下は、海水で満たされていない場合は、通常は腐食しにくい。

図 2.5-1 取水路の鉄筋腐食箇所に関する概略図

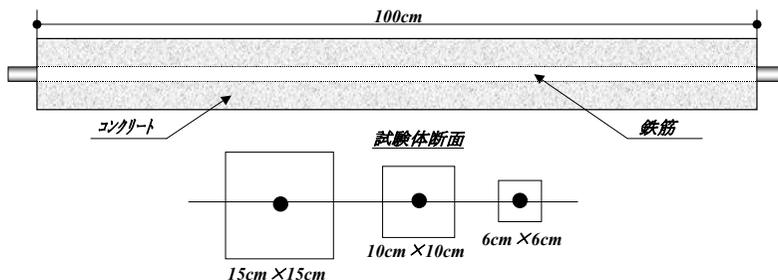
図 3.2-1 試験体の仕様

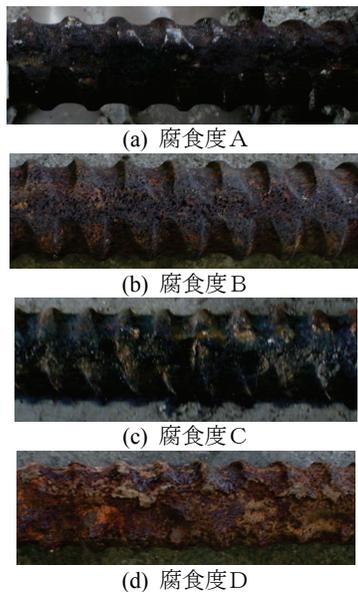
図 3.3-1 電食後の劣化状況

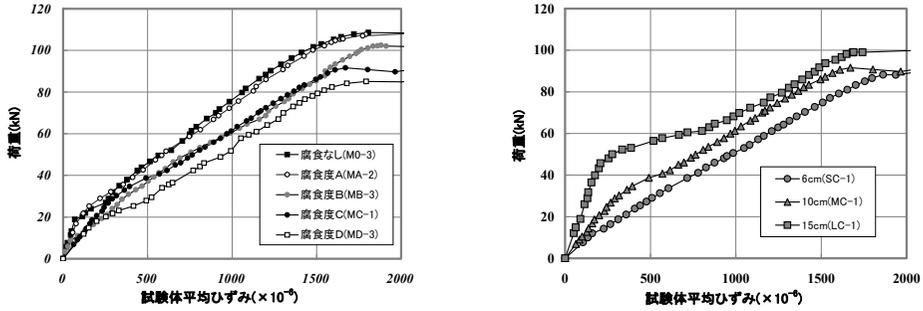
(a) 腐食程度の影響(かぶり 2cm)

(b) 部材寸法の影響(電食 48 時間)

図 3.3-6 荷重と試験体平均ひずみの関係の比較

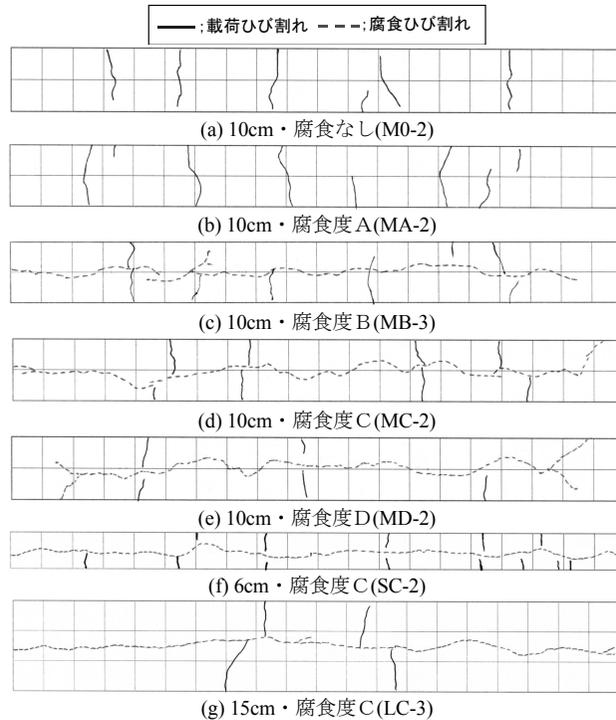
図 3.3-7 ひび割れ状況比較(鉄筋降伏時)

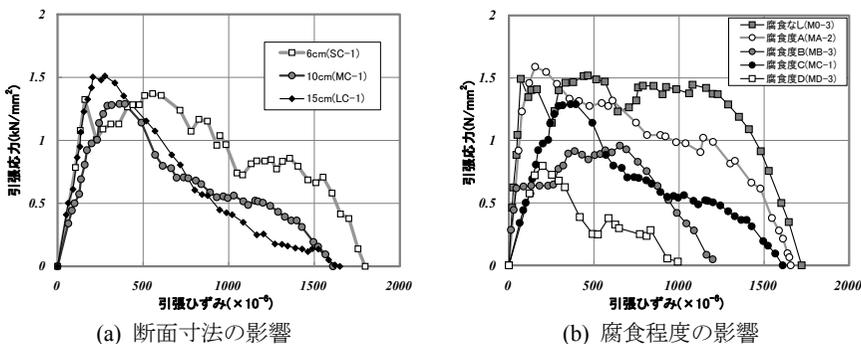
図 3.3-11 腐食程度とコンクリート引張軟化特性

コンクリートに腐食ひび割れが発生する以前においてはテンション・スティフニング効果の低下が少ないことや劣化が進行した段階では、テンション・スティフニング効果がほとんどないことなど実験結果との整合性を考慮して、表3.4-2中の付着係数の値を設定した。なお、図3.3-11に示したコンクリートの引張応力-ひずみ関係の曲線形状には、鉄筋の腐食分布のばらつきや偏心などの影響も含まれるが、図3.4-5に示すように引張応力-ひずみ曲線下の面積は腐食度と概ね対応していた。

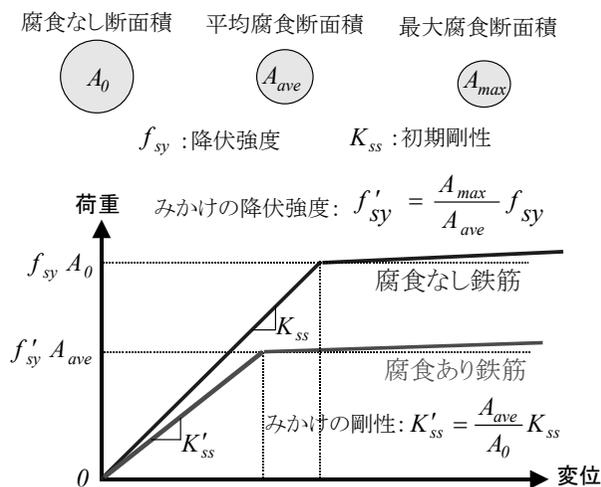
図 3.4-1 鉄筋の材料劣化に対するモデル化

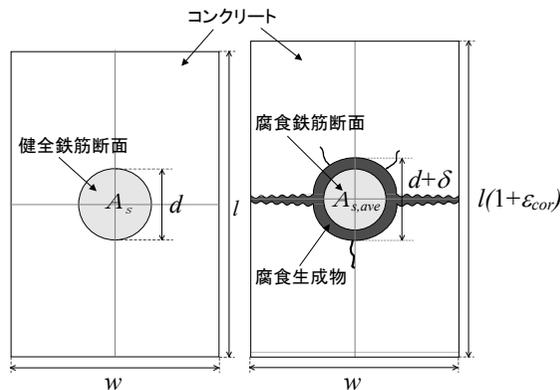
図3.4-2 鉄筋腐食に伴うひび割れの模式図

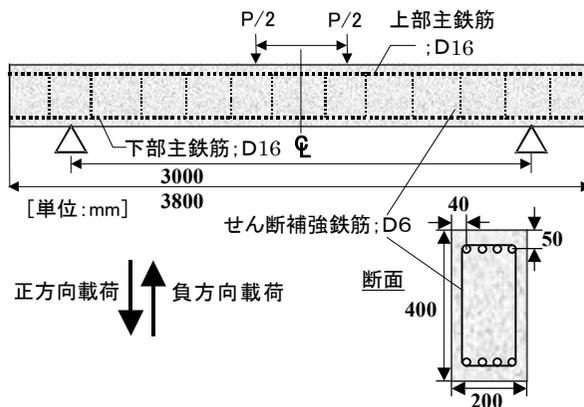
図 4.2-1 試験体の仕様

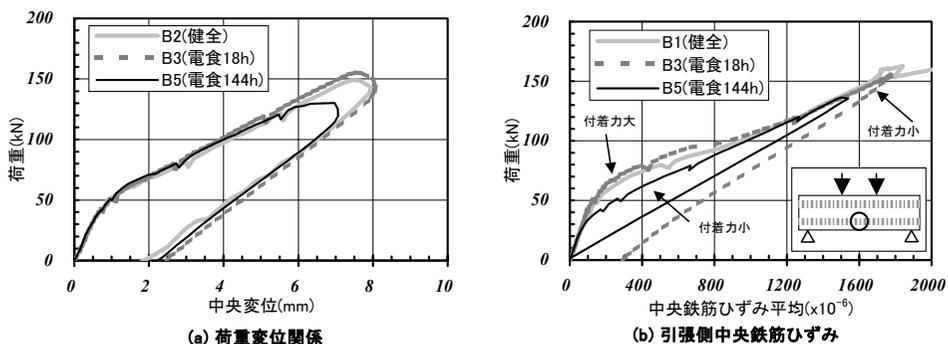
図 4.2-7 載荷試験結果(鉄筋降伏前後)

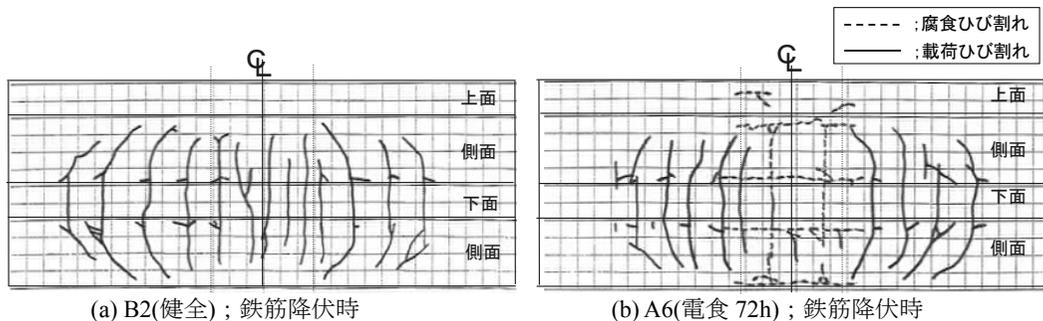
図 4.2-10 は、鉄筋降伏時の健全な試験体と鉄筋が腐食した試験体のひび割れ状況を示したものである。腐食によるひび割れがあると、その付近では、載荷によるひび割れは発生しにくく、ひび割れの分散性が悪くなることが分かる。また、主鉄筋にそった試験体側面のひび割れは、かぶりコンクリートの剥落を誘発する可能性がある。

図 4.2-10 ひび割れ状況比較

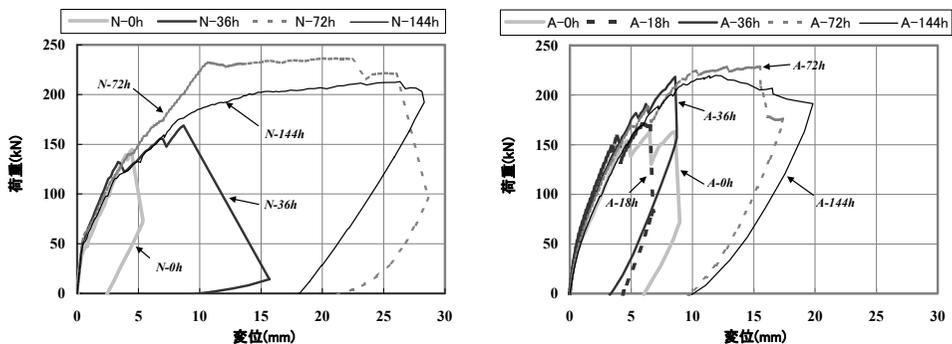
(a) せん断補強鉄筋なし

(b) せん断補強鉄筋あり

図 4.3-8 荷重－変位関係比較

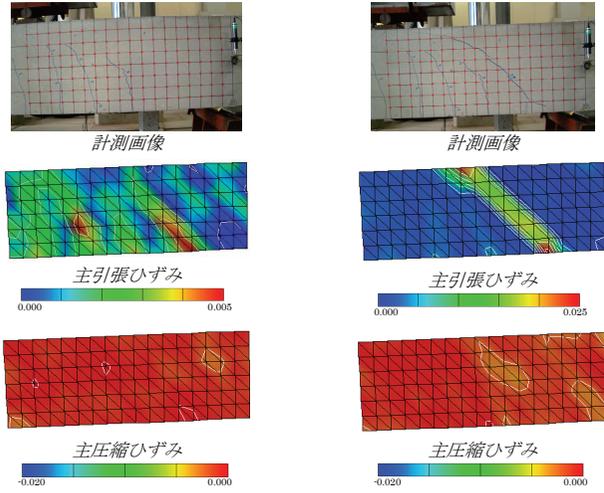
(a) せん断ひび割れ発生前(①) (b) せん断ひび割れ発生後(②)
 図 4.4-5 腐食なし試験体・画像計測結果(A-0h)

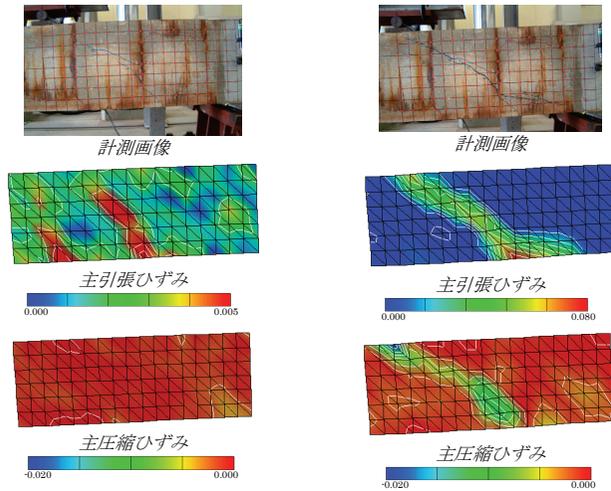
(a) せん断ひび割れ発生時(③) (b) コンクリート圧壊発生時(④)
 図 4.4-6 腐食あり試験体・画像計測結果(A-72h)

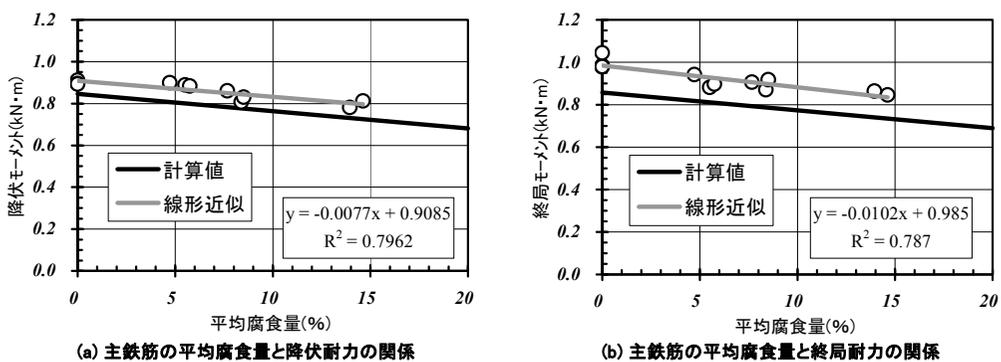
図4.4-9には、腐食による鉄筋の断面減少のみを考慮して、コンクリート標準示方書[設計編]¹⁷⁾に示されている断面計算手法を用いて、降伏モーメントと終局モーメントを計算し、実験結果と比較検討したものを示す。降伏耐力、終局耐力ともに、鉄筋の腐食量15%の範囲まで概ね良好に評価可能であることが分かる。ただし、変位量については、前述の通り鉄筋腐食量との線形関係が必ずしも成り立たないため、鉄筋の断面減少のみを考慮することでは正確に評価することができない。変位量を正確に評価するためには、コンクリートと鉄筋界面の付着特性などを適切に評価する必要があると考えられる。

図4.4-9 耐力と計算式の関係

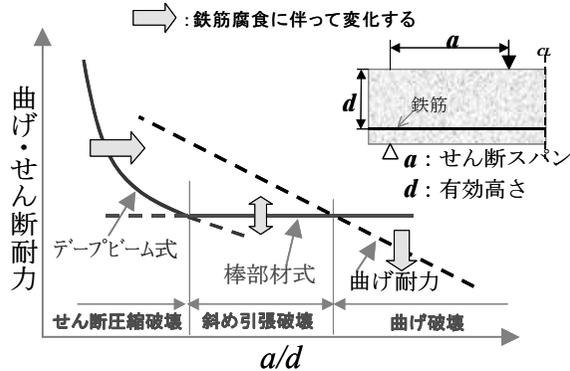
図 4.4-13 鉄筋腐食に伴う破壊モードの移行に関する概念図

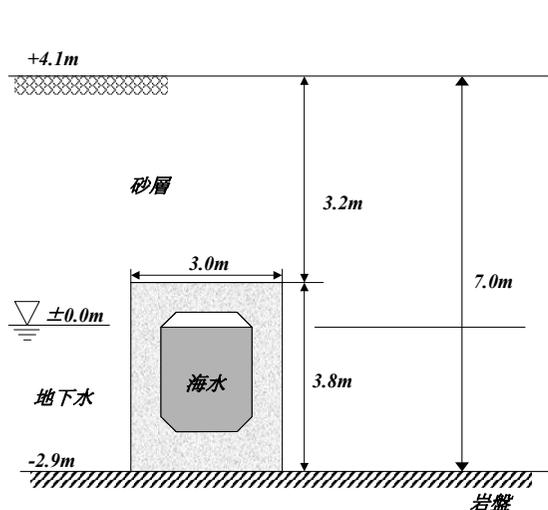
側壁と頂版の部材厚は 600mm で、主鉄筋のかぶり厚は 90.5mm である。電力施設における RC ボックスカルバートとしては、比較的小さな構造寸法¹⁾ではあるが、典型的形状の取水路である。なお、部材厚、かぶり、主鉄筋配筋などの各種条件は、文献⁵⁾の「照査例 III」に基づいて設定した。また、鉄筋は実構造物と概ね同様になるように配筋し、コンクリート打設は、底版、側壁、頂版の 3 回に分けて行った。供試体の製作図を図 5.2-3 に示す。供試体は、側壁にせん断補強鉄筋があるものとせん断補強鉄筋がないものの 2 種類とした。1970 年代以前に竣工した比較的古い構造物には、せん断補強鉄筋は配筋されていないものが存在する。引張鉄筋比は 0.344% であり、鉄筋の機械的性質を表 5.2-1 に示す。主鉄筋には、降伏強度が高い SD490 を用いて、曲げ耐力を増加させることにより、供試体をせん断破壊しやすい条件とした。せん断補強鉄筋は面外変形に対してせん断に抵抗するようにスターラップとして配置した。セメントには普通ポルトランドセメントを用いて、コンクリートの設計基準強度を 24N/mm² とし、コンクリートの配合は表 5.2-2 のようにした。コンクリートの材料試験結果を表 5.2-3 に示す。コンクリートは打設後 2 ヶ月以上経過していたが、実験期間も 2 ヶ月以上に及んだため、実験期間中のコンクリート強度に若干の増加が見られた。しかしながら、頂版、側壁、底版の全てが 31.6~37.8N/mm² の範囲に収まっていた。

図 5.2-1 対象とした取水路の埋設条件

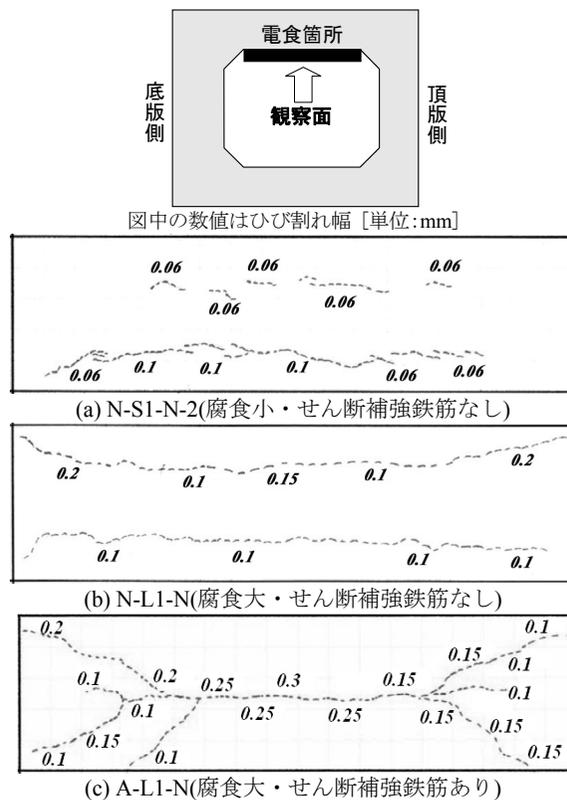
図 5.3-1 電食後のひび割れ状況

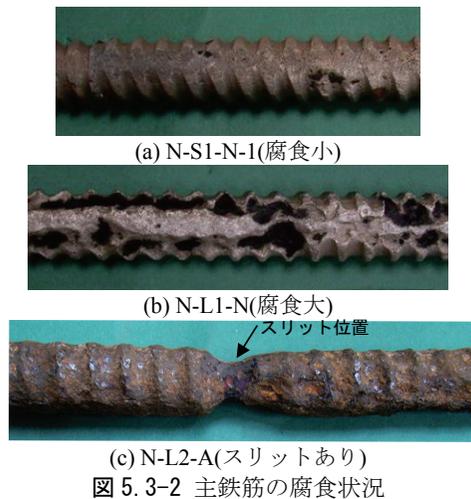
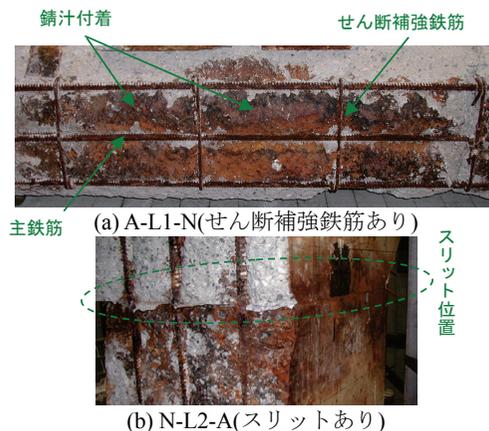
供試体内部の腐食状況の例を図5.3-3に示す。せん断補強鉄筋のある腐食大のA-L1-N供試体では、主鉄筋とせん断補強鉄筋の配置面に沿って、供試体内部で腐食ひび割れが進展し、錆び汁が付着している状況が認められた。このため、鉄筋の配置間隔が密な場合には、腐食ひび割れが外部に進展せず、内部で腐食ひび割れが生じやすいと考えられる^{10,11)}。また、スリットのあるN-L2-A供試体では、スリットから錆が滲出し電食中に溶け出すとともに、供試体内部で発生していた腐食ひび割れにも錆が付着していることが確認できた。これより、初期欠陥があるような場合には、局所的に著しい腐食が生じやすいことが分かった。

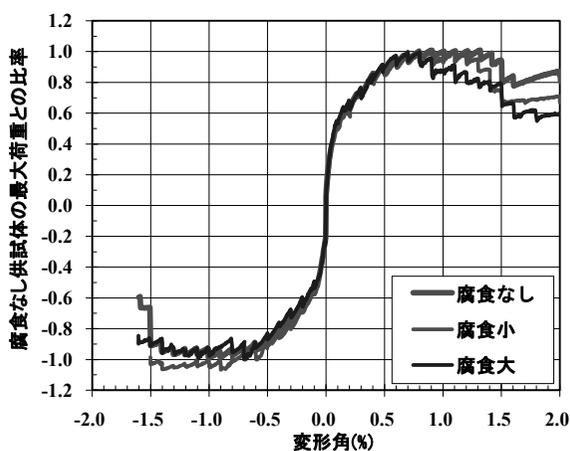
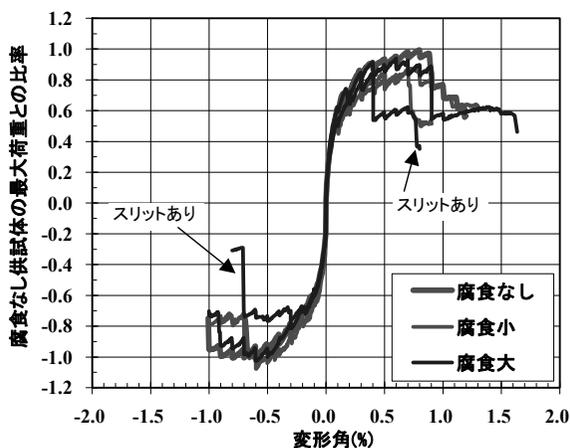
(a) せん断補強鉄筋あり(曲げ破壊モード)

(b) せん断補強鉄筋なし(せん断破壊モード)

図 5.4-1 荷重－変形角関係の包絡線比較

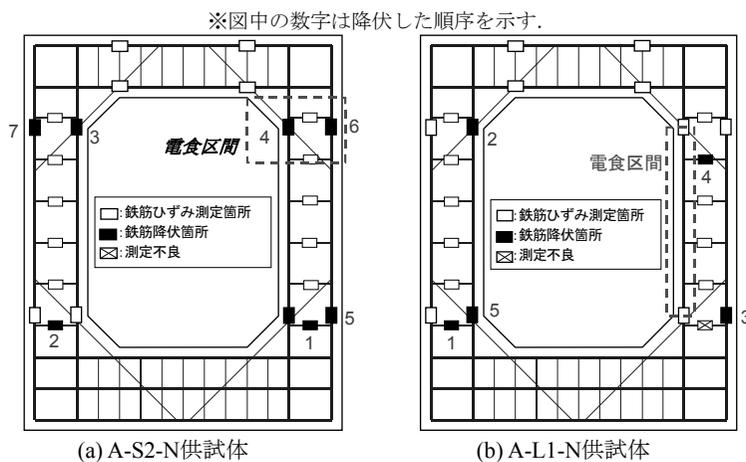
図5.4-5 鉄筋の降伏順序

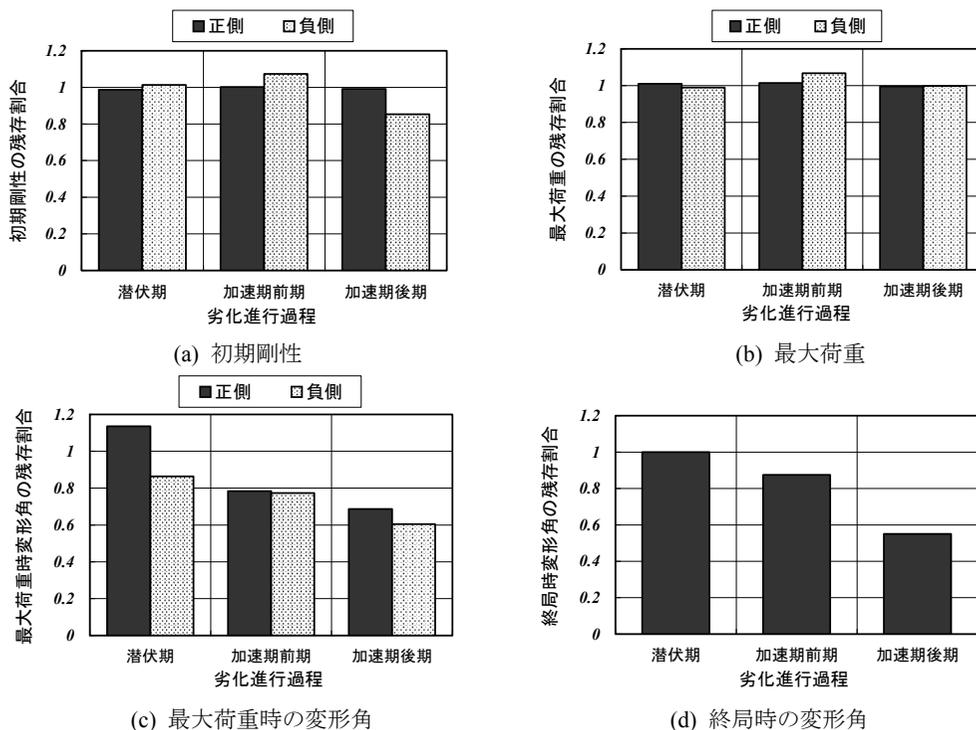
鉄筋腐食が生じたRCはり部材の曲げ耐力時変位に関しては、既往の研究において、腐食程度が小さくとも曲げ耐力時変位の低下程度が大きい場合が報告されている^{21),22)}。これは、5.4.1(5)でも考察したように、変形性能の低下には、鉄筋の断面減少量の程度よりも、腐食ひび割れが発生する領域の方が相対的に大きく影響するためと考えられる。図5.4-11(c)(d)でも、劣化が進行するにしたがって、最大荷重時の変形角、および終局時の変形角は小さくなる傾向にあった。加速期前期で最大荷重時の変形角は22%、加速期後期で終局時の変形角は45%低下した。これは、不静定構造では、荷重には再分配される機構が働くため、構造物全体としての耐力は低下しにくい、各部材の荷重分担割合は変化し、構造物は等しく変形するため、各部材の変形性能が低下した影響は受けやすいものと考えられる。

図 5.4-11 劣化進行過程と耐力性能の関係(曲げ破壊モード)

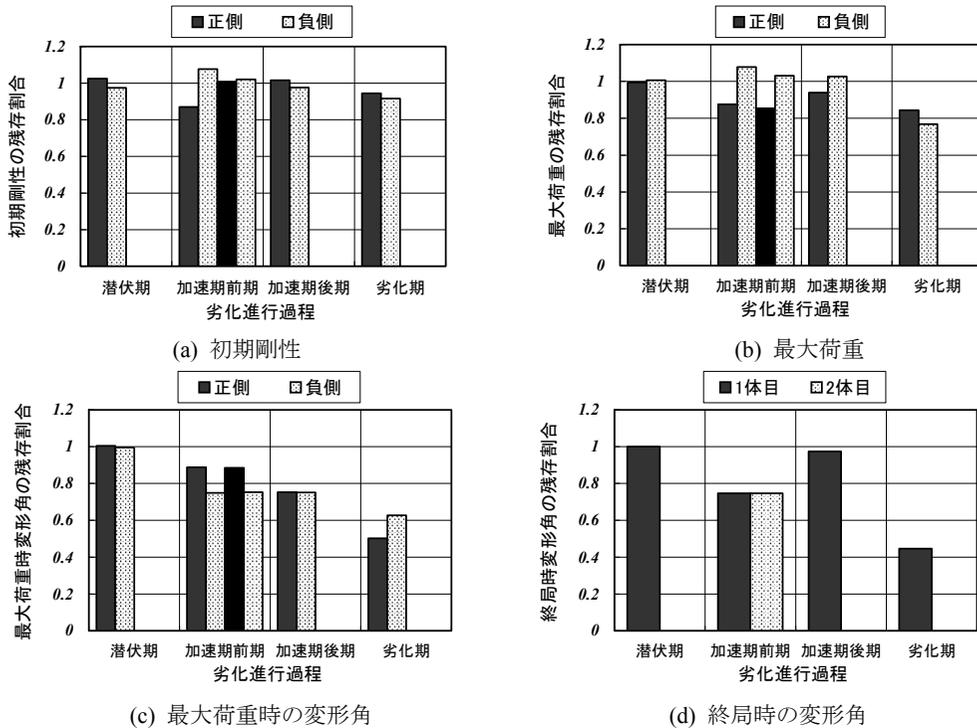
図5.4-12(c)(d)より、劣化が進展するに従って、最大荷重時の変形角および終局時の変形角は低下する傾向が認められた。加速期前期で最大荷重時の変形角は25%、加速期後期で終局時の変形角は55%低下した。図5.4-12(b)との比較に基づけば、鉄筋腐食が耐荷力に与える影響よりも、変形性能に与える影響の方が大きいと考えられる。これは、主に、腐食ひび割れの影響で、より変形の小さな段階で、斜めひび割れが誘発されやすくなるためであると考えられる。単調載荷の場合であれば、腐食ひび割れが斜めひび割れの発生を抑制する場合もあり得るが、繰返し荷重が作用する場合には必ずしもこの効果を期待することはできない。

図 5.4-12 劣化進行過程と耐荷性能の関係(せん断破壊モード)

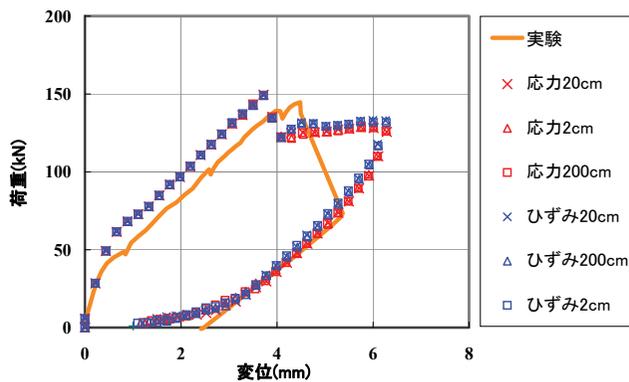
図 6.2-5 平面応力・ひずみ状態に対する検討 (N-0h 供試体)

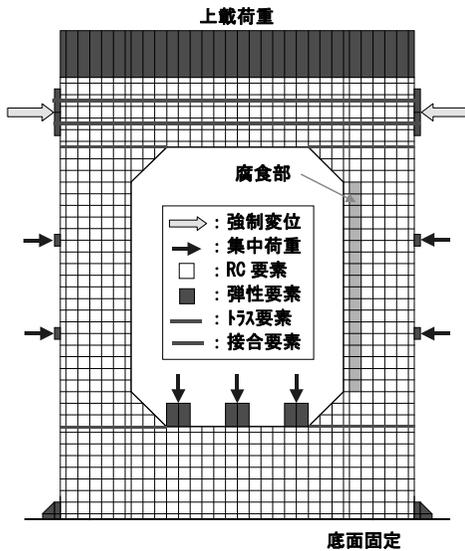
シミュレーション解析では、第5章に示した载荷実験における実験ケース(表5.2-4)のうち、表6.3-1に示すせん断補強鉄筋の有無および腐食程度、打継ぎ面に初期欠陥がある場合を想定したスリットの有無をパラメータとした9ケースを対象とすることとした。腐食箇所は、側壁中間部内側(区間Ⅰ)と側壁上端両側(区間Ⅱ)の2箇所とした。N-L2-A供試体については、コンクリートの打継ぎ面に初期欠陥がある条件を設定し、あらかじめ貫通したスリットを挿入することにより、鉄筋腐食が著しい場合を想定した。

図 6.3-1 有限要素解析メッシュ図

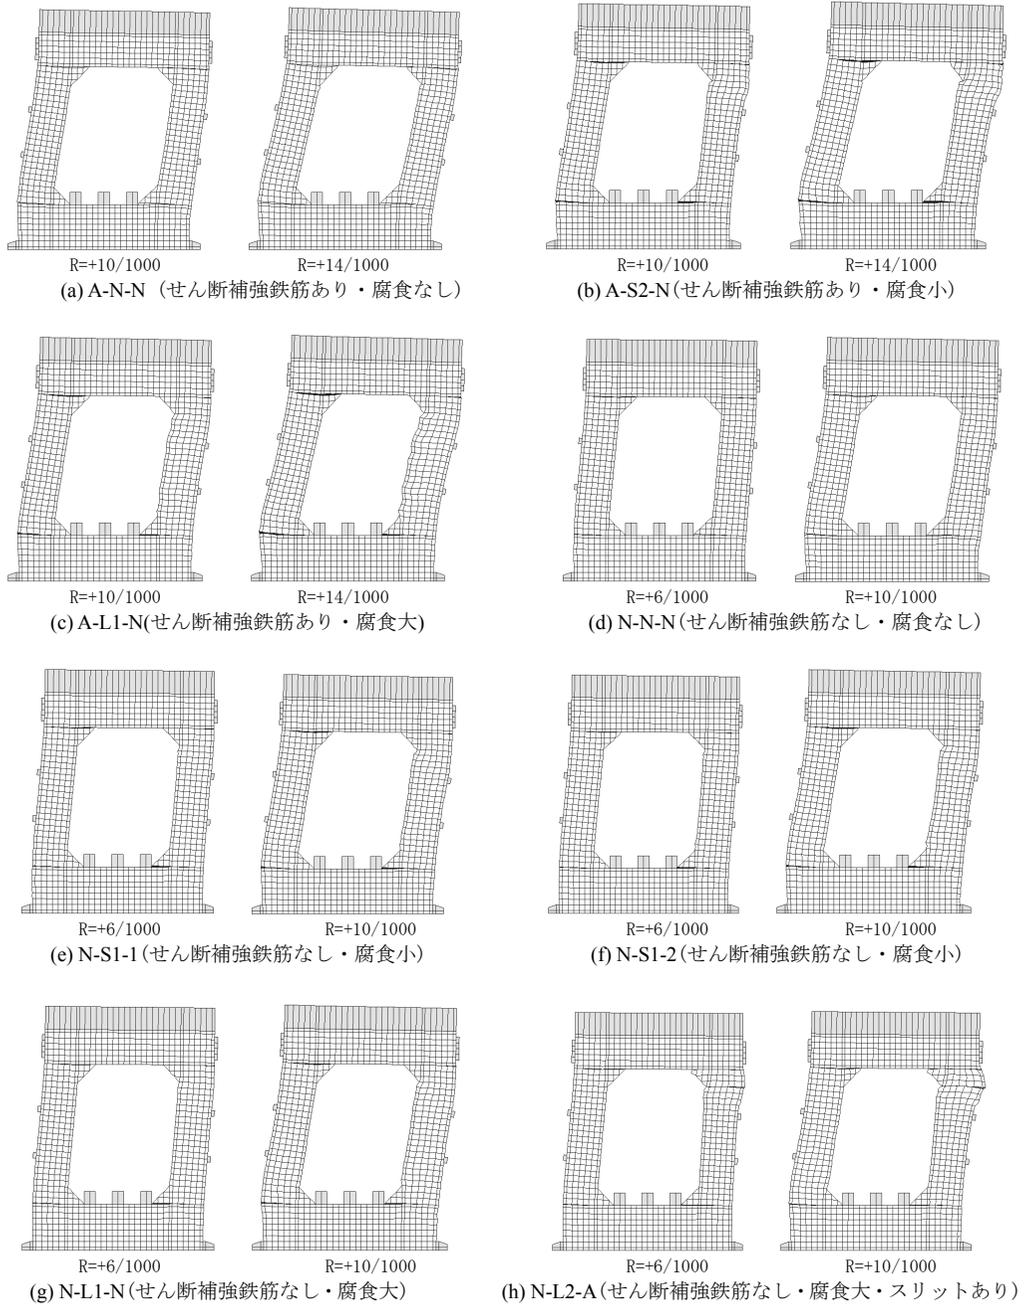
図 6.3-7 シミュレーション解析変形図

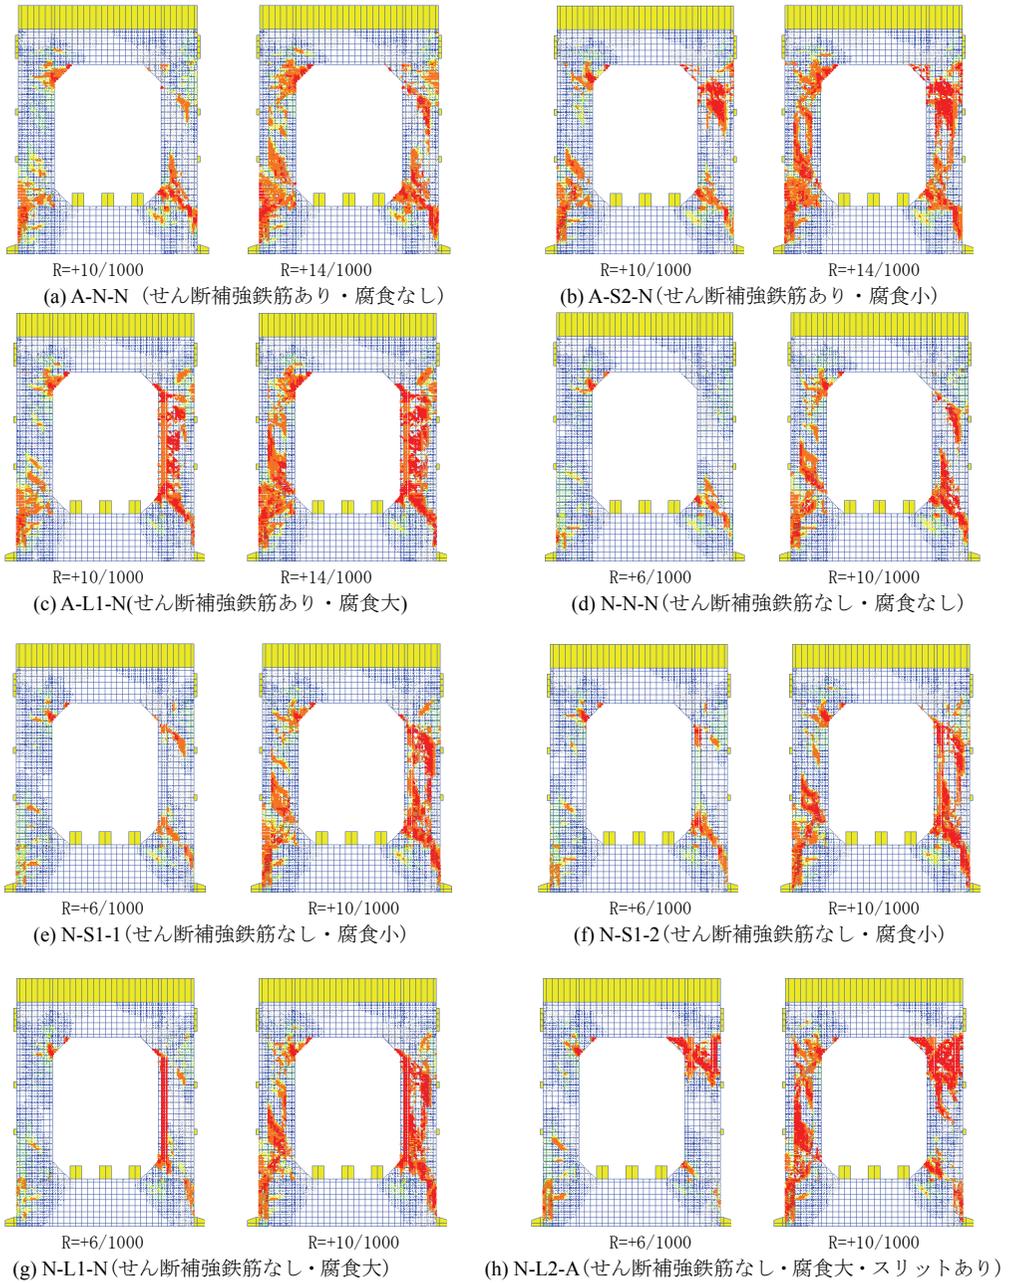
図 6.3-8 シミュレーション解析ひび割れ図

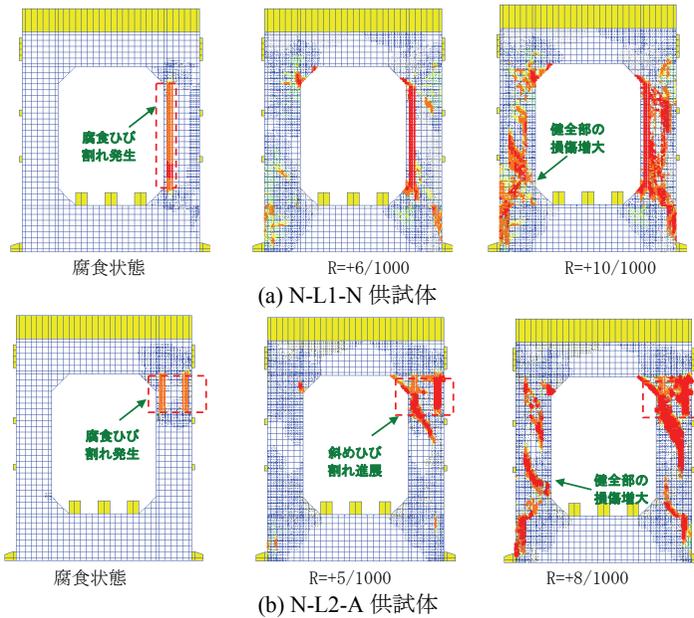
図 6.3-9 ひび割れ状況(解析)

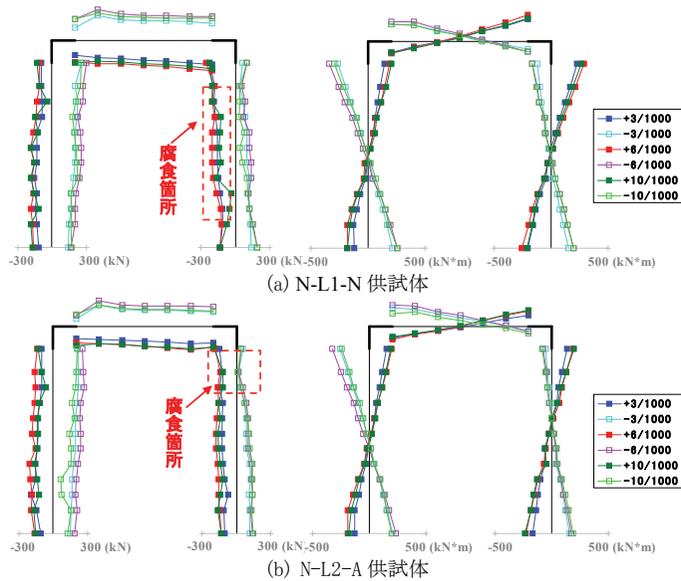
腐食がある供試体の断面力図(せん断力と曲げモーメント分布図)を図 6.3-10 に示す。これによると、各供試体において逆対称曲げモーメント分布が解析で明瞭に現れており、鉄筋腐食が生じた部材・部位では、鉄筋腐食が生じていない部材・部位よりも分担する曲げモーメント・せん断力が低下していることが分かる。このため、曲げ破壊には曲げモーメントが大きい箇所、せん断破壊にはせん断力が大きい箇所が、腐食の影響が相対的に大きくなる。また、鉄筋腐食が生じたとしても、各部材に作用する曲げモーメントは大きくは変化していないが、スリットがある N-L2-A 供試体のように局部的に著しく腐食した場合には曲げモーメントの変曲点が若干上方に移動した。これらは、不静定構造である RC ボックスカルバートでは、荷重が再分配されることを示している。このため、RC ボックスカルバートでは静定構造と比べて、腐食箇所に損傷が生じてても、耐荷力が低下しにくいと考えられる¹⁰⁾¹¹⁾。一方で、不静定構造における荷重の分担機構は、上述のように部材剛性との相対関係において決まるため、正負交番載荷を受ける RC ボックスカルバートでは、鉄筋腐食に伴って耐荷力が増加する効果も受けにくいものと考えられる。

図 6.3-10 断面力図(せん断力と曲げモーメント)

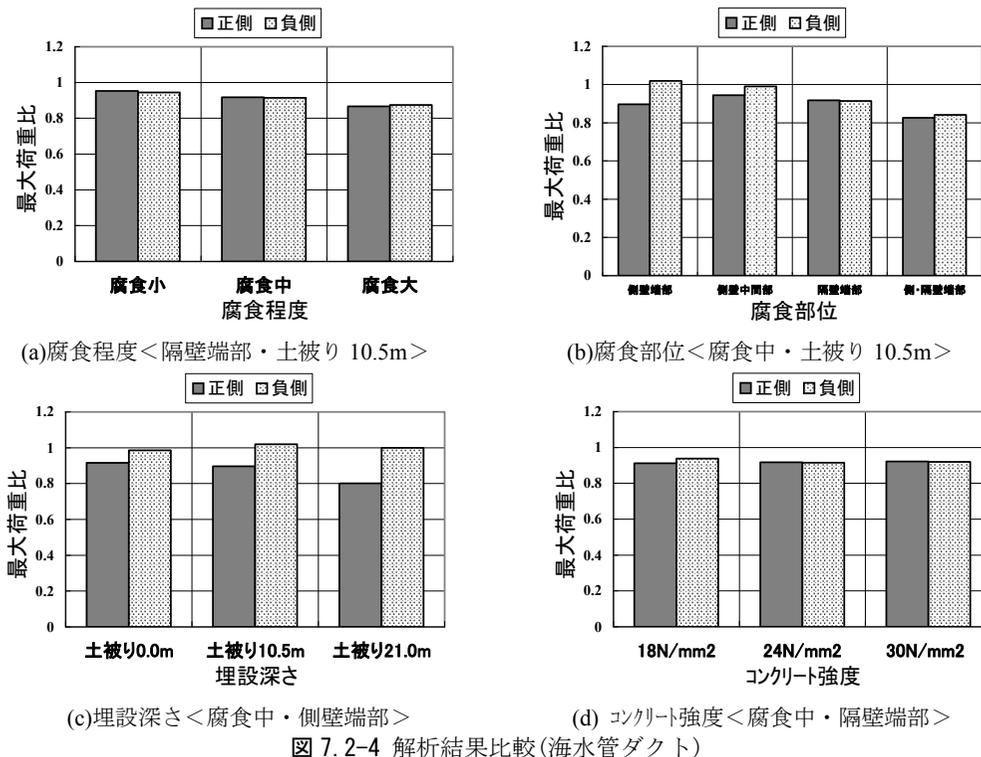
図 7.2-4 解析結果比較(海水管ダクト)

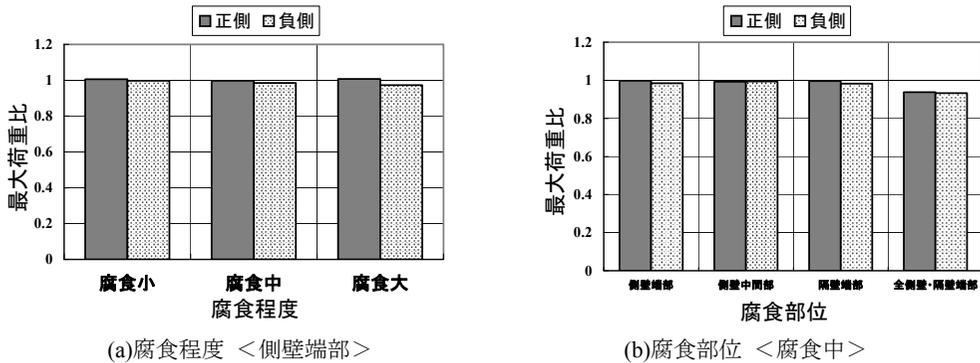
次に、腐食が中程度である場合に対して、腐食部位が最大荷重比に与える影響を比較した結果を図 7.2-8(b)に示す。腐食部位は、取水ピットの側壁上端、側壁中間部、隔壁上端、および側壁・隔壁上端を検討の対象とした。これによると、複数箇所が腐食しているような場合には、腐食の程度に応じて、最大荷重比も若干低下している。このため、高次の不静定構造物であっても、全体的に腐食している場合には腐食程度に応じて耐荷性能の低下を考慮する必要がある。

図 7.2-8 解析結果比較(取水ピット)

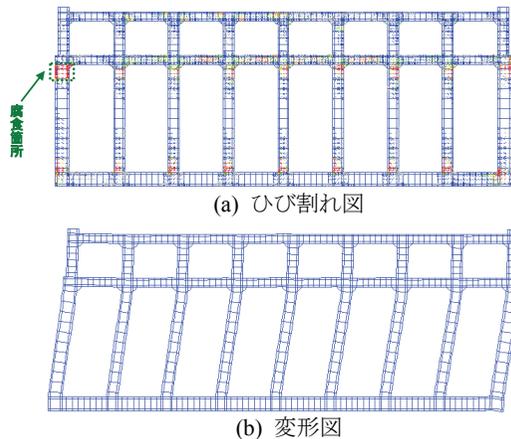
層間変形角 2/100 時点<C-M-L1>

図 7.2-9 ひび割れ・変形図(取水ピット)

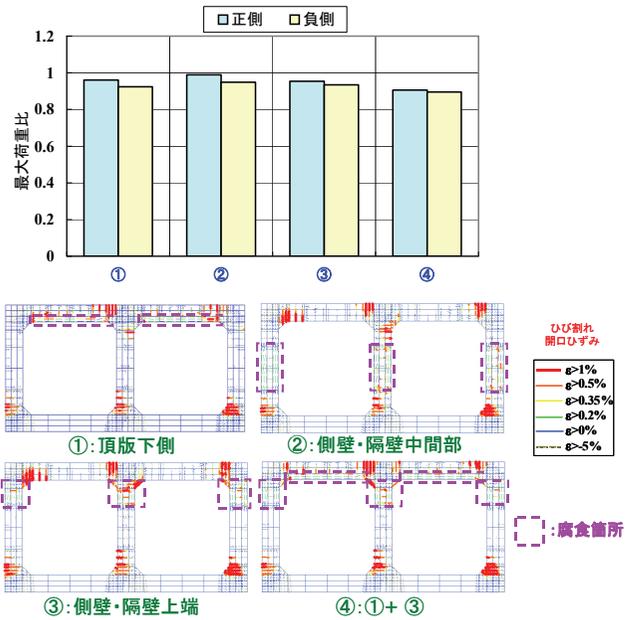
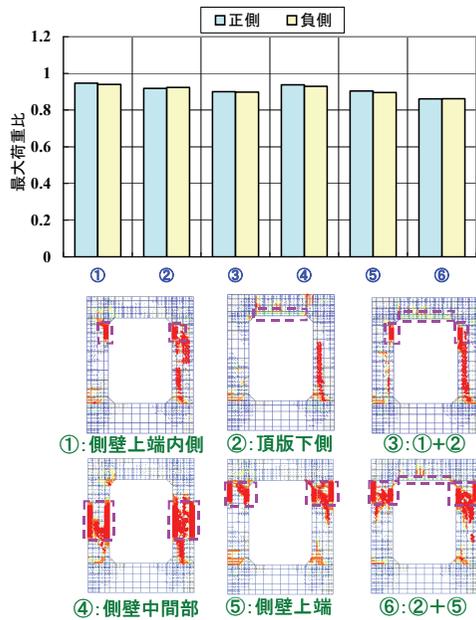
ひび割れ図(R=20/1000)

(a) 曲げ破壊モード(海水管ダクト)

ひび割れ図(R=7/1000)

(b) せん断破壊モード(取水路)

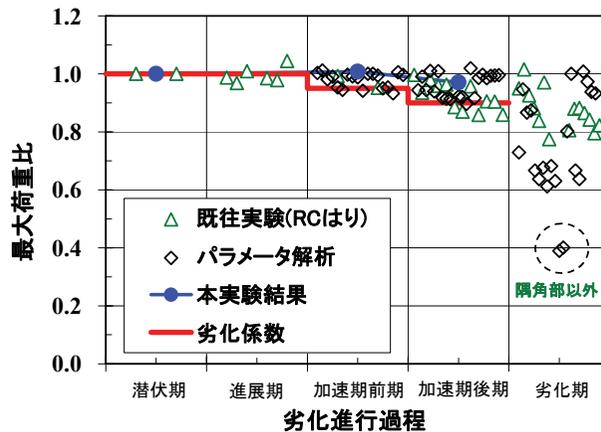
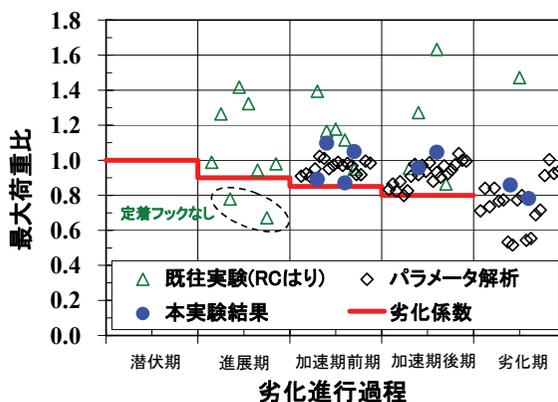
(a)曲げ耐力

(b)せん断耐力(コンクリート分担力)

図7.3-8 最大荷重比と劣化進行過程の対応関係の整理

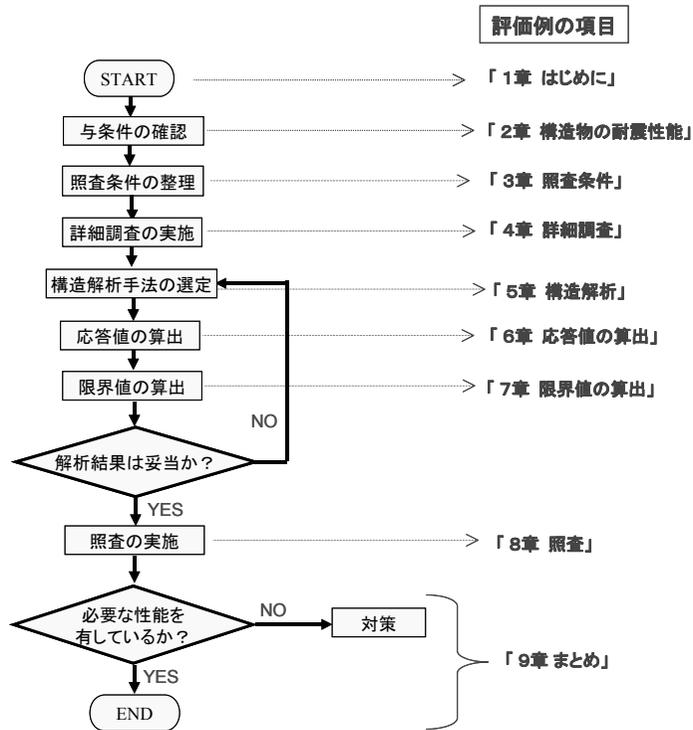
図 1-1 部材非線形解析を用いた既設構造物の構造健全性評価の手順

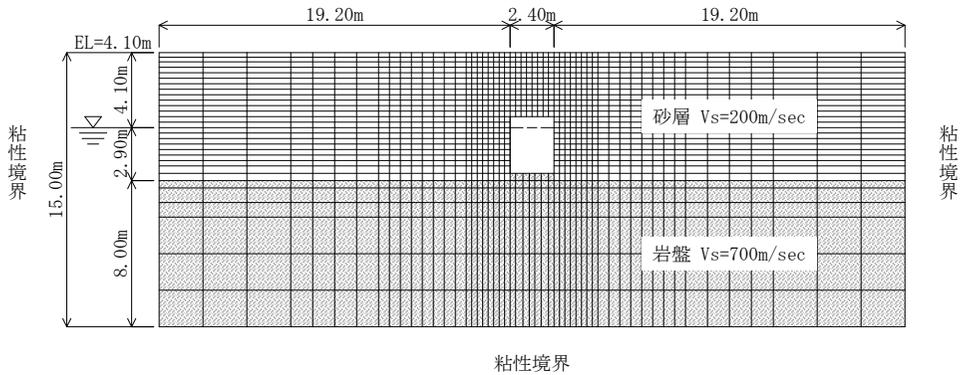
基本的には、自重解析に用いた要素分割を用いるが、モデルの側方と底面の境界は粘性境界によりモデル化した。また、構造物内の内容水による動水圧については、コンクリートに対する付加質量として考慮した。なお、構造物－地盤間では、滑り・剥離などの現象が生じる場合があるため、側壁－地盤間および頂版－地盤間において、Mohr-Coulomb 則に従うジョイント要素を適用した。解析モデルを図 4-3 に示す。

図 4-3 地震応答解析に用いる解析モデル（地盤－構造物連成系）

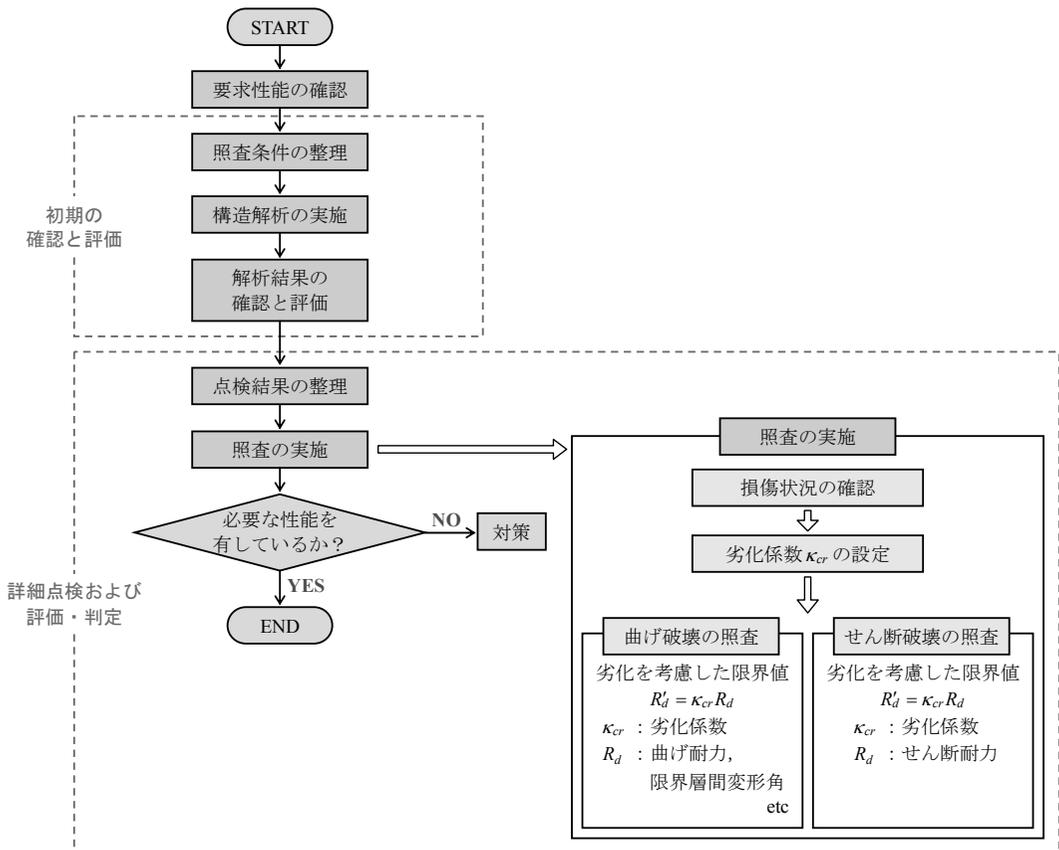
これまでに実施された情報を踏まえ、詳細調査時点での劣化状況を考慮した既設構造物の耐震性能を照査する。部材非線形解析を用いた既設構造物の耐震性能照査の流れを図 7-1 に示す。これまでの検討により、初期の確認と評価において、対象構造物が設計時点での耐震性能が確保されていること、詳細調査において、対象構造物は状態Ⅱ-1（加速期前期）の劣化グレードであることが明らかとなっている。照査に先立ち、構造物の劣化状況を確認するとともに、各破壊モードに対する劣化係数を設定した。そして、構造物が崩壊していないことを確認するために、曲げ系の破壊に対する照査を行い構造系全体の安全性を確認した。また、せん断破壊を回避するために、全部材に対してせん断力の照査を行った。詳細調査時における既設構造物での評価・判定であることから、コンクリートや鉄筋の強度は実測値を用いることとした。

図 7-1 詳細調査時における既設構造物の耐震性能照査の流れ（部材非線形）

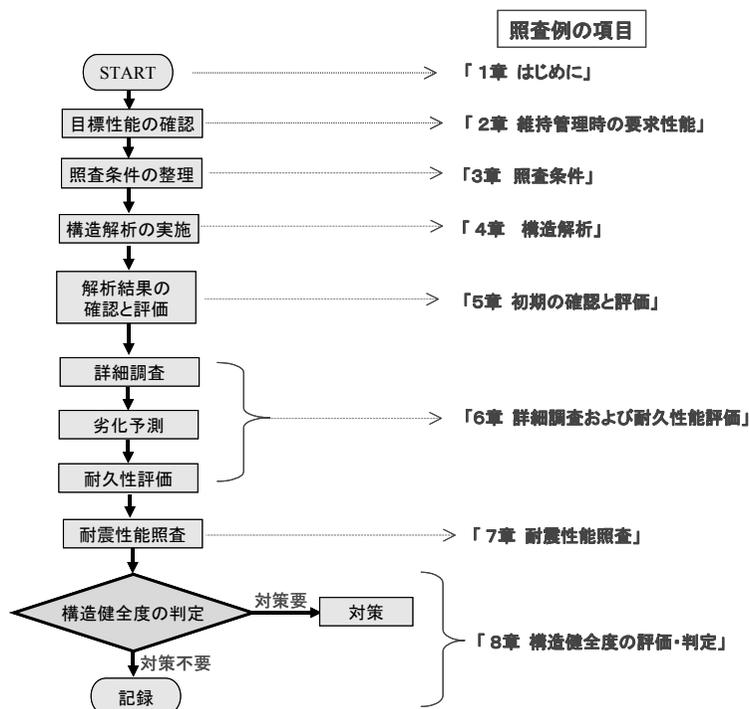
図 1-1 本照査例の手順(材料非線形解析)

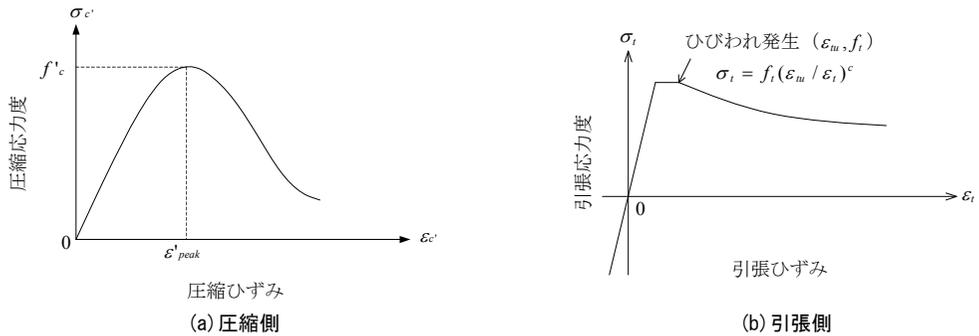
図 5-2 コンクリートの応力-ひずみ関係

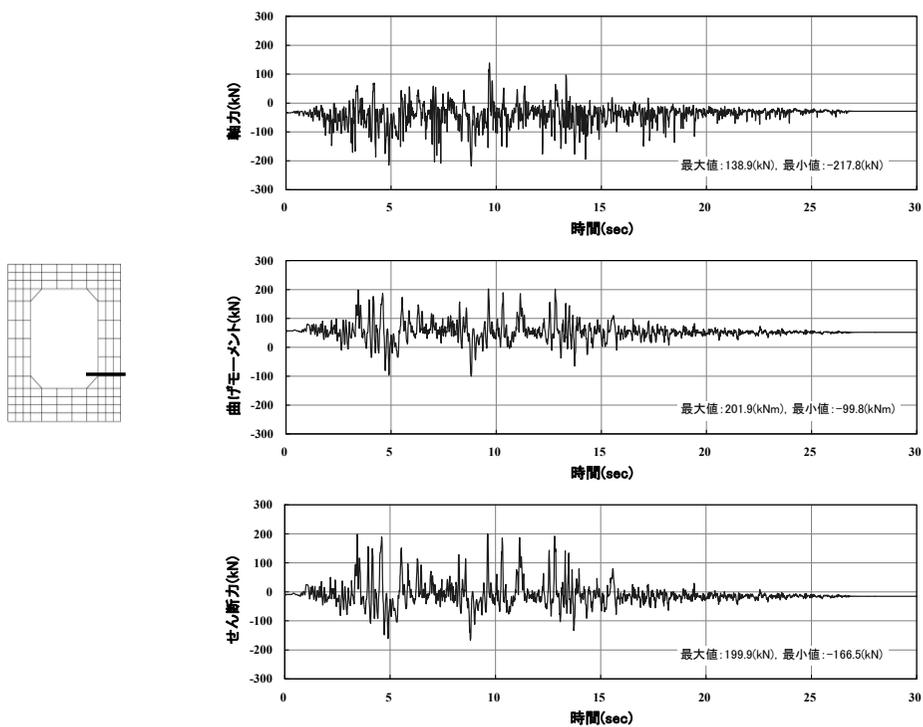
(a) 左側壁下端(健全側)

(b) 右側壁下端(腐食側)

図 6-6 断面力時刻歴
