題目(和文)	鉄筋腐食を伴う臨海部取放水系鉄筋コンクリート製ボックスカルバートの耐荷性能評価
Title(English)	
著者(和文)	松尾 豊史
Author(English)	Toyofumi Matsuo
出典(和文)	学位:博士(工学), 学位授与機関:東京工業大学, 報告番号:乙第4104号, 授与年月日:2014年9月25日, 学位の種別:論文博士, 審査員:二羽 淳一郎,大即 信明,岩波 光保,竹村 次郎,佐々木 栄一
Citation(English)	Degree:., Conferring organization: Tokyo Institute of Technology, Report number:乙第4104号, Conferred date:2014/9/25, Degree Type:Thesis doctor, Examiner:,,,,,
学位種別(和文)	博士論文
Type(English)	Doctoral Thesis

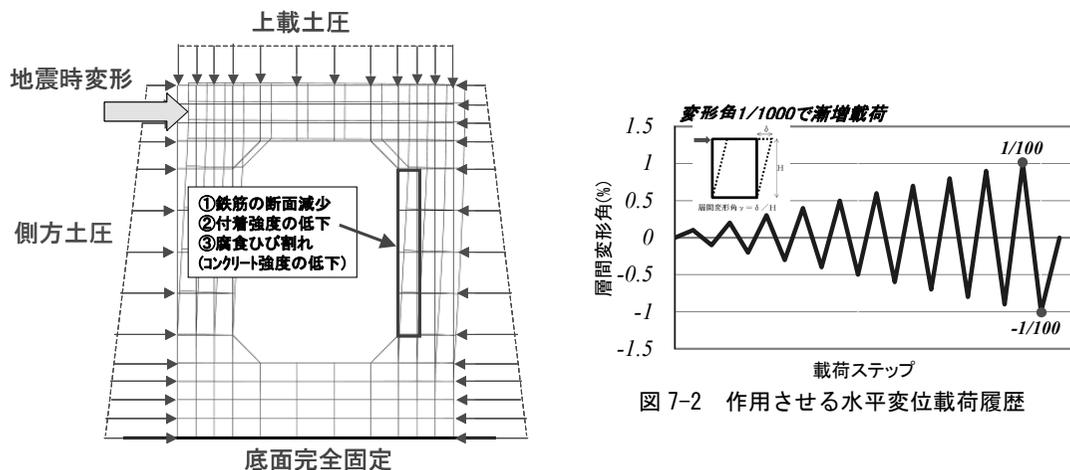
作用荷重の入力順序は、最初に鉄筋腐食に伴った材料劣化を考慮するために腐食ひずみを導入した後、自重、上載荷重、側方荷重を与えた後に、変位制御で水平方向に交番載荷した。

図 7-2 作用させる水平変位載荷履歴

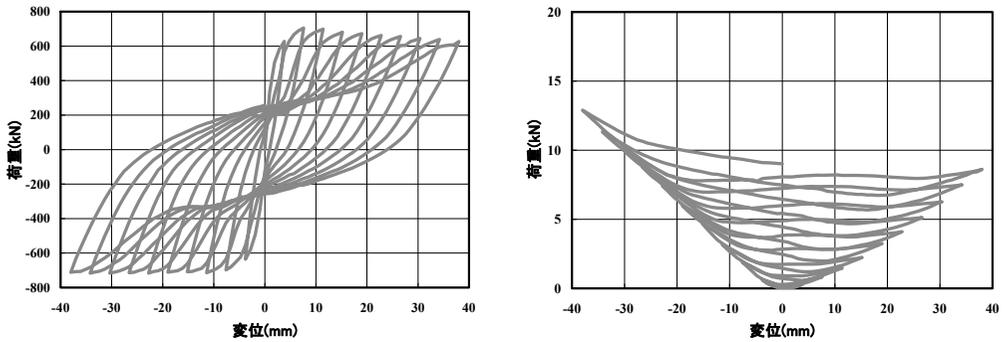
(a) 水平荷重－水平荷重関係 (b) 水平変位－鉛直変位関係
図 7-3 プッシュオーバー解析結果

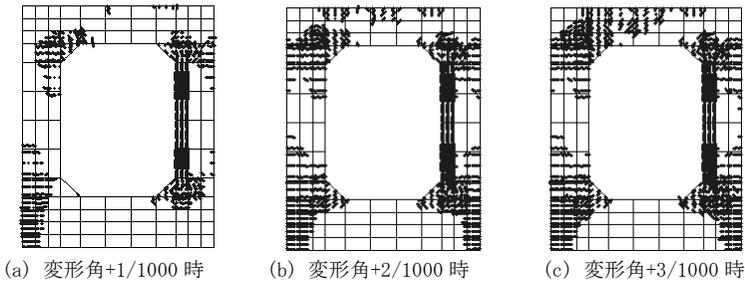
プッシュオーバー解析結果における解析ひび割れ図を図 7-4 に、解析変形図を図 7-5 にそれぞれ示した。正側の最大荷重時の変形角+2/1000 時とその前後の状況を示した。ひび割れ状況としては腐食部位のひび割れ状況が顕著となっているが、最大荷重以降に隅角部にも多くのひび割れが発生していることがわかる。変形状態として、腐食部位の変形が大きくなっているものの、構造物の全体変形としては内空空間を十分に確保している状態である。

(a) 変形角+1/1000 時 (b) 変形角+2/1000 時 (c) 変形角+3/1000 時
図 7-4 解析ひび割れ図(限界値の算出)

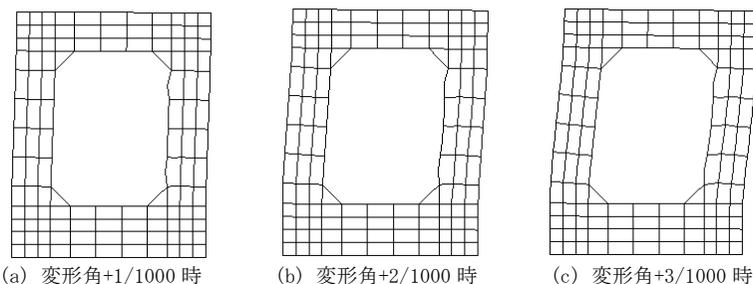
(a) 変形角+1/1000 時 (b) 変形角+2/1000 時 (c) 変形角+3/1000 時
図 7-5 解析変形図(変形倍率 20 倍)

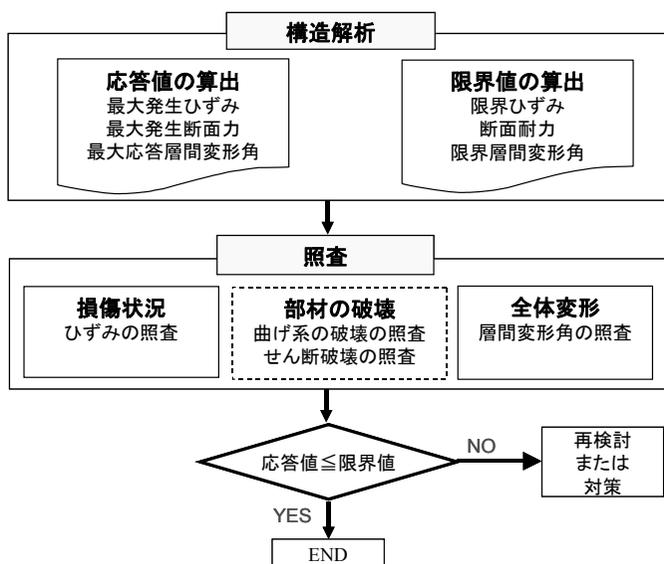
図 8-1 本照査例における照査の流れ

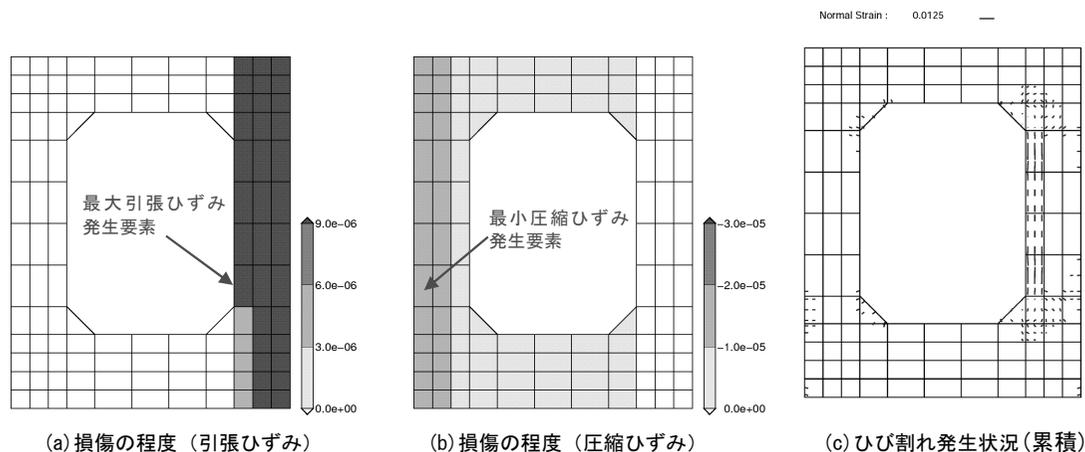
図 8-2 地震応答解析における構造物の損傷状況

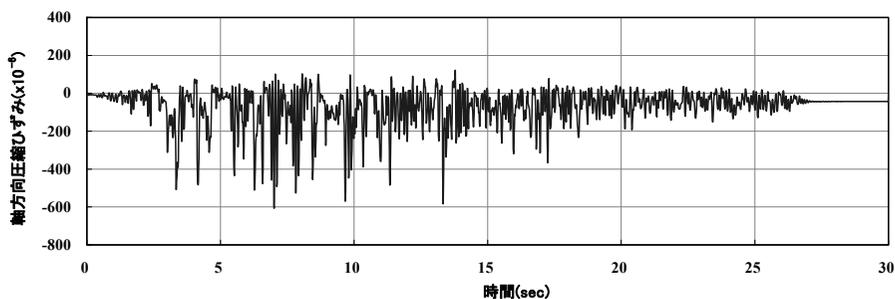
次に、損傷が進んでいる箇所に対して、被りコンクリートの圧縮ひずみに関する照査を行った。損傷が最も大きい箇所は左側下端部であり、この箇所での被りコンクリートの維ひずみの時刻歴を図 8-3 に示す。この維ひずみは、ガウス点の維ひずみを直接出力したものではなく、ハンチ近傍の有限要素の圧縮縁に位置する 2 節点間の平均ひずみであり、2 節点間の部材軸方向の相対変位を要素長で除したものである。変形に関する構造解析係数 $\gamma_a = 1.20$ を考慮しても、圧縮の維ひずみは、かぶりコンクリートが剥落しないための限界ひずみ 1.0% (10000×10^{-6}) に対しては十分に余裕があることが確認された(表 8-3 参照)。

図 8-3 側壁下端部での軸方向ひずみの時刻歴波形
