コンクリート構造物におけるひび割れ中のキャビテーションエロージョンの検知

東京工業大学 学生会員 ○大塚 邦朗
 東京工業大学 正会員 千々和 伸浩
 東京工業大学 正会員 岩波 光保

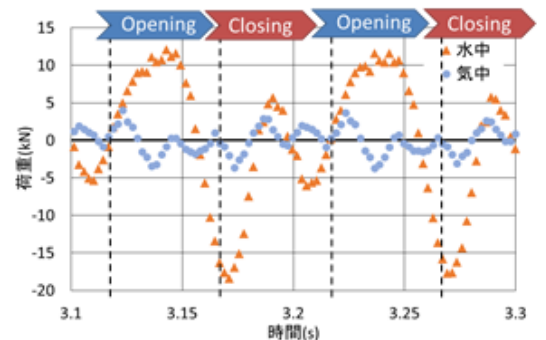
図-7 水中と気中での開口時の荷重比較

図-7 に水中と気中における試験体上部を引き上げる際の荷重の経時変化をまとめる. ひび割れ開口時に水中と気中での荷重に差がみられた. 水中と気中における荷重の差は 9kN であることから, ひび割れ面全体で負圧が発生したとするとその平均値は 83325 (Pa)である. 20℃における蒸気圧は 2300 (Pa)であることから, キャビテーションは起きていないと考えられる. しかし, 局所的に負圧が発生した場合, 蒸気圧を下回る可能性は考えられる.
