## 異形鉄筋の低応力疲労引抜き破壊に及ぼす水の供給の影響

東京大学 学生会員 ○山口 寛史  
 東京大学 正会員 長井 宏平  
 東京大学 正会員 松本 浩嗣  
 東京工業大学 正会員 千々和 伸浩

キーワード 水中疲労, 付着, 引抜き破壊, 異形鉄筋, 定着, スラッジ化

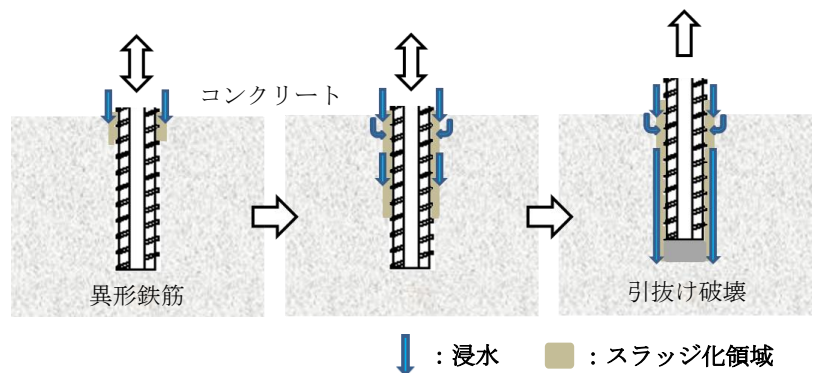
図3 浸水とスラッジ化領域の進展イメージ

実験結果を踏まえ、水の供給による付着劣化過程の考察を行う(図3)。実験では写真3, 4のように鉄筋近傍のみがスラッジ化し引き抜けており、コンクリートの損傷は表層のみであった(写真5)。ここから、水中疲労引抜け過程では、鉄筋の付着による応力の影響範囲は鉄筋近傍のみであると考えられる。まず微細なひび割れから浸入した水は鉄筋との界面で水圧が高まり、徐々に界面のコンクリートが局所的に破壊されていくことで、鉄筋の節周りでスラッジ化が生じる。これにより更に奥深く水の浸入が助長され、スラッジ化した領域が全定着長に進展すると、鉄筋の引抜け破壊に至るものと考えられる。
