コンクリート模擬環境中における高強度鋼の
水素吸収および水素脆化に関する研究

東京工業大学 大学院理工学研究科 物質科学専攻

藤本憲宏

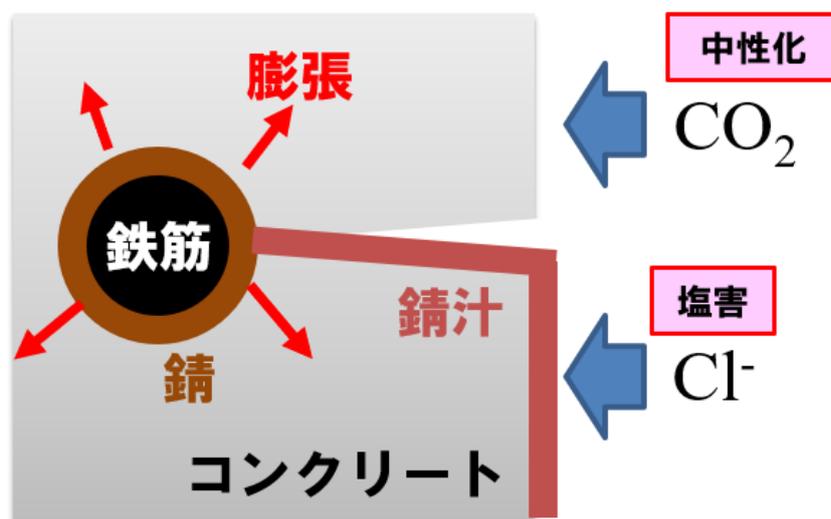
図 1-4. 塩害／中性化の模式図

しかしながら、鉄筋コンクリート構造物においても外部環境による経年劣化は避けられない。表 1-3 にコンクリート構造物の劣化モードと維持管理上の特徴を挙げる。図 1-4 に塩害／中性化の模式図を示す。健全なコンクリート環境では鋼材は腐食しないが、コンクリートが CO₂ によって中性化する（式(1)）と、不働態が維持できなくなり、鋼材が腐食する[16, 17]。

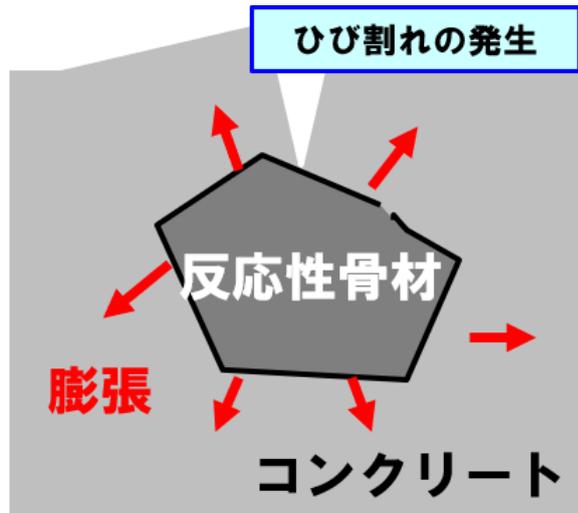
図 1-5. アルカリ骨材反応の模式図

図 1-5 にアルカリ骨材反応 (ASR) の模式図を示す。ASR はコンクリート中に含まれるアルカリ性の水溶液が、骨材の特定成分と反応する (式(2)) ことで膨張し、錆と同様にコンクリートにひび割れを生じさせる[4]。

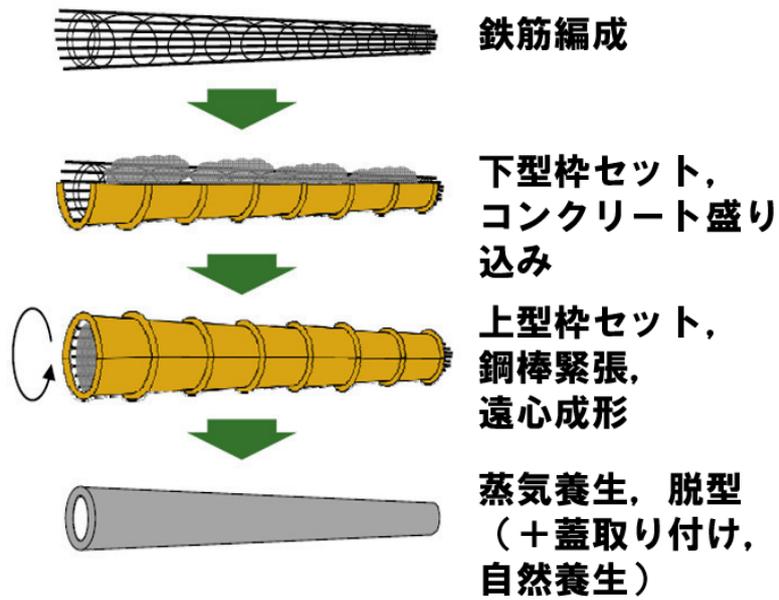
図 1-6. コンクリート製電柱の製造工程

コンクリート製電柱はそのほかの鉄筋コンクリート構造物では見られないコンクリート製電柱特有の劣化モードが存在する。その劣化モードはコンクリート製電柱の特徴がその発生要因になる。そこで、はじめに製造工程を図 1-6 に示し、その特徴を説明する。

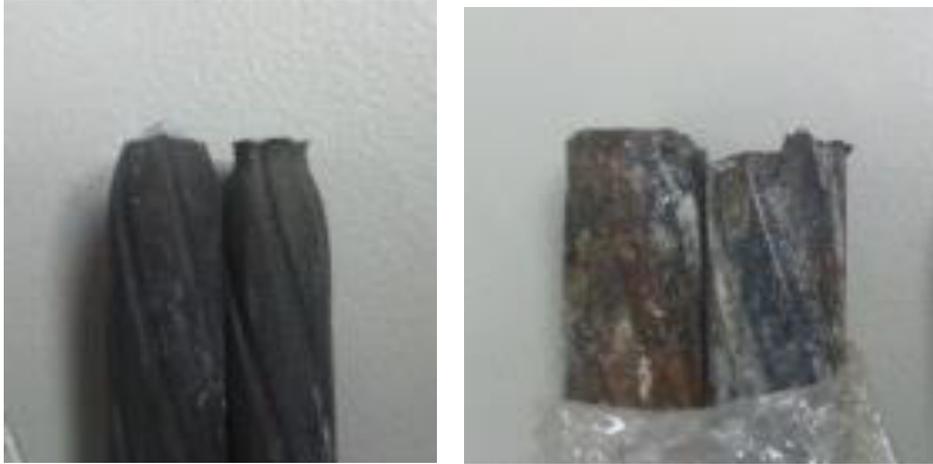
図 1-7. 健全な鋼材と水素脆化した鋼材の破断形状

コンクリート製電柱は予め負荷された引張応力によりひび割れが閉じる極めて優れた材料である。しかし、長年使用後に突如として鋼材が破断する現象が確認されており、また場合によってはコンクリート製電柱が折損した事例も報告されている。これらの原因は水素脆化であるといわれている。水素脆化の特徴は鋼材に水素が吸収されることで、図 1-7 に示すように本来保有する鋼材の延性が失われ、脆性的に破断することにある。このとき、顕著な腐食減肉やコンクリートのひび割れのように見た目に顕著な劣化の兆候がなく、長年使用後に突如として破壊に至る現象である。この劣化モードは遅れ破壊ともよばれ、材料が高強度であること、鋼材に応力が負荷されていること、鋼材に吸収される水素源があること、この3つの要因が重なることにより生じるといわれている。コンクリート製電柱には高強度鋼が用いられ、その鋼材には引張応力が負荷されている。また、松山は、図 1-8 のように、水素脆化に対する材料強度と水素量の関係を示している[10]。この図によると、材料強度が高くなるほど少ない水素量で破壊し、例えば、コンクリート製電柱に用いられる高強度なプレストレスト鋼材は、拡散性水素量が 0.01~0.1 ppm オーダーで水素脆化による破壊がおこる可能性があるといえる。

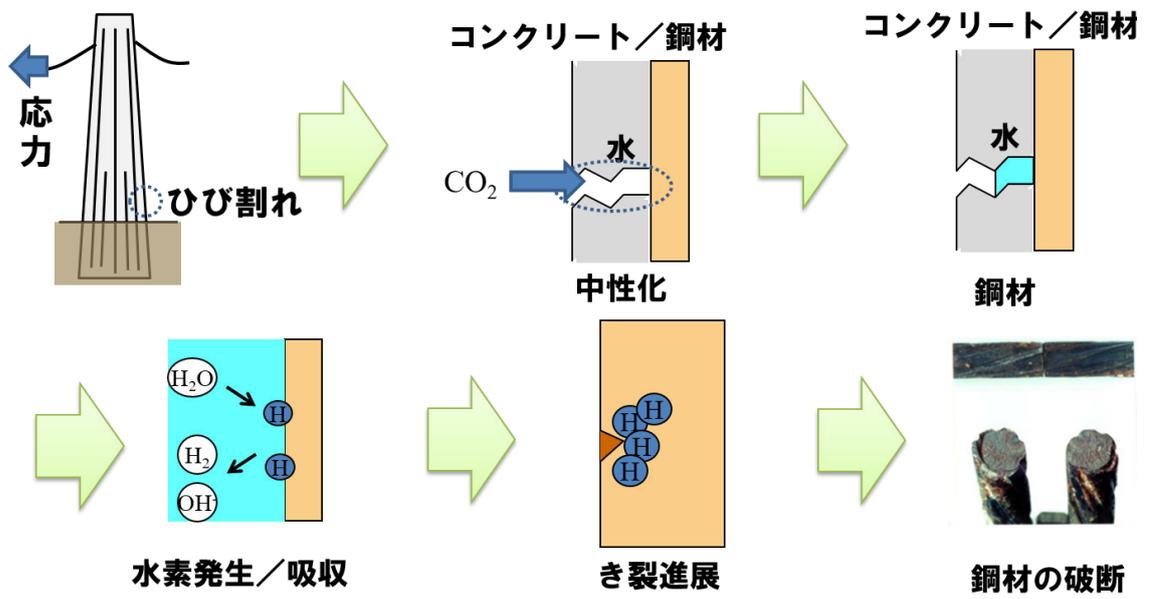
図 1-9. コンクリート環境における水素脆化モデル

コンクリート製電柱の劣化と鋼材の水素脆化は図 1-9 に示すプロセスで進行するといわれている[27]。以下では、そのプロセスについて詳述する。

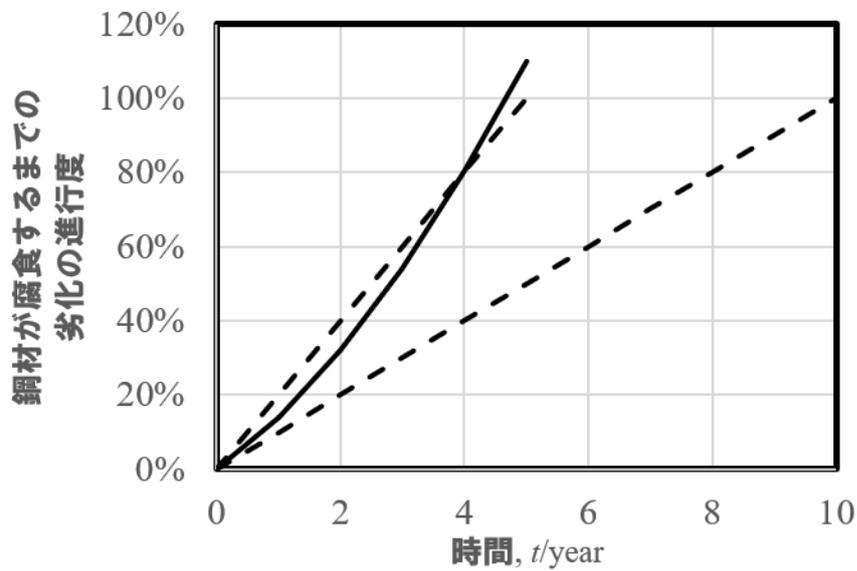
図 1-10. 鋼材が腐食するまでの劣化の進行度

この結果では、ひび幅が 0.01 mm 拡大すると、1 年あたりの劣化進行度は 2% 増加することが分かる。そこで、この関係を用い、ひび幅 0.05 mm のひびが開口速度 0.02 mm/y で拡大したときの劣化の進行度を評価すると、図 1-10 のようになる。

ここで、劣化の進行度が 100% に到達する時期を読み取ると、コンクリートのひび割れから鋼材が腐食するまでに最低 4~5 年かかると推定できる。この期間をもとに、予防保全的に定期点検を 3 年以内に行えば、例えば、n 回目の点検でコンクリートのひび割れが確認できなければ、n+1 回目の点検のときにひび割れが確認できたとしても、鋼材は腐食していないため、水素脆化による材料劣化が生じる可能性は極めて低いと考えられる。

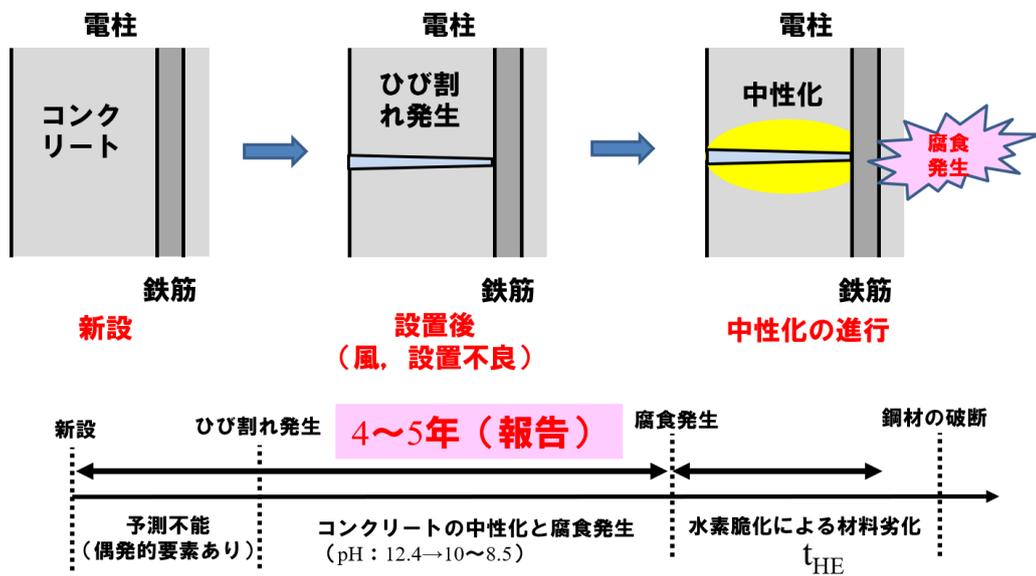
図 1-11. コンクリート製電柱内の鋼材の水素脆化寿命

図 1-11 は、コンクリート製電柱内の鋼材の水素脆化寿命を示したものである。前節で説明したとおり、定期点検を 3 年以内に行えば、鋼材は腐食していないため、水素脆化による材料劣化が生じる可能性は極めて低いと考えられる。一方で 700 万本を超えるコンクリート製電柱すべてを目視で点検するには莫大な維持管理費、マンパワーが必要となる。この点検周期の考え方では、水素脆化による材料劣化寿命 (t_{HE}) を 0 年としているが、もし現在 0 年とみなしている水素脆化による

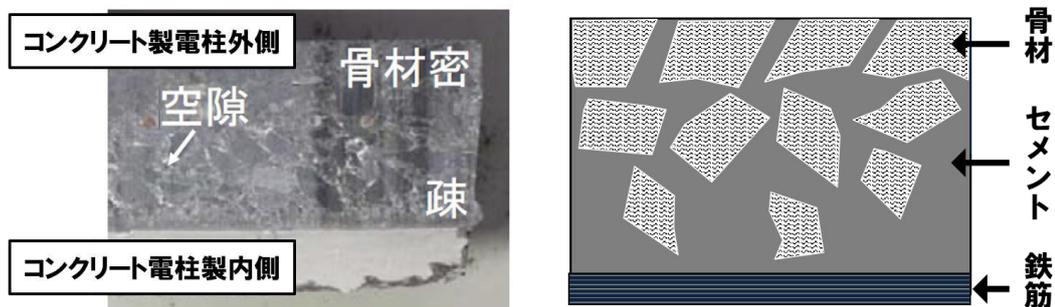
図 2-1. コンクリート製電柱の断面図 (左：写真，右：模式図)

一方、コンクリート製電柱は遠心力締固めにより製造されるため、コンクリートの中性化の進行が極めて遅いといわれている。これは遠心力によりセメント成分の密度が高くなり、大気中の CO_2 がコンクリート内部に侵入しにくいためである。成型後のコンクリート製電柱の断面を図 2-1 に示す[2]。外側に質量の重い骨材が分布していることから遠心力が作用していることが分かる。実際に遠心力締固めにより作製したコンクリート試験片を高濃度の CO_2 環境に曝露した促進試験の結果によると、ほとんど中性化が進行しないことが報告されている[3]。このように、コンクリート製電柱のコンクリートでは、一般的なコンクリート構造物よりも、コンクリートの中性化が遅い。すなわち、コンクリート製電柱の劣化プロセスは、設置環境の変化による不平衡荷重によってひび割れが生じ、そのひび割れ部においてコンクリートの中性化が進行するとともに、鋼材が腐食することであると考えられている[4]。

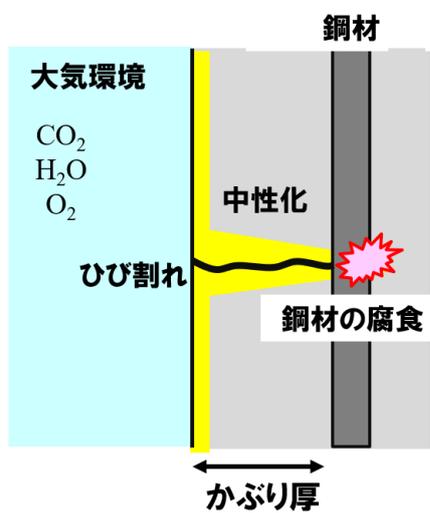
図 2-2. コンクリート製電柱の劣化イメージ

このように既往研究における知見からすると、図 2-2 に示すように、ひび割れの無い健全部ではコンクリートの中性化は極めて遅く、鋼材は腐食しないが、ひび割れ部ではコンクリートは中性化し、鋼材は腐食すると考えるのが妥当である。ところが、コンクリート製電柱は一般的なコンクリート構造物と比較して、コンクリート表面から鋼材までの距離（かぶり厚）が薄い。例えば表 2-1 に示すように、柱や梁のかぶり厚は 40 mm 以上である[6]ところ、コンクリート製電柱は 10 mm 以上と

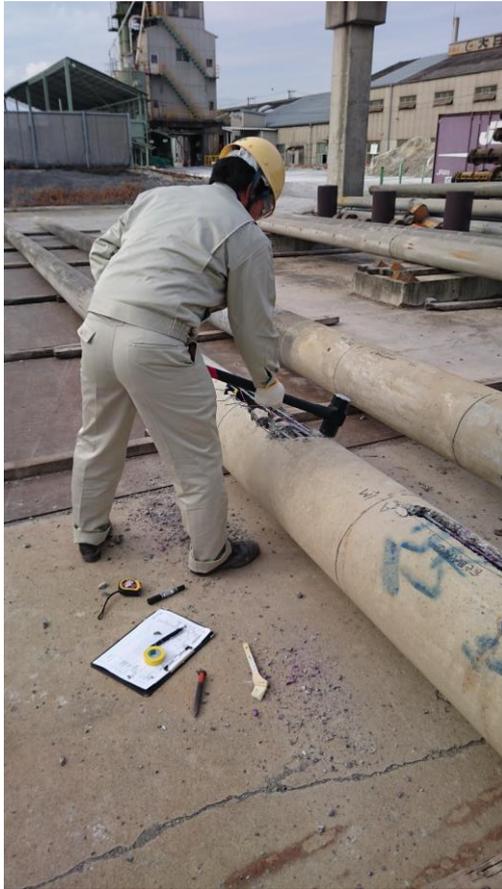
図 2-3. 実暴露 CP の解体の様子

実暴露 CP は 2000 年に製造され、四国地方において 14 年間使用されたコンクリート製電柱である。実暴露 CP 鋼材（9 mmφ）は異形鉄筋であり、図 2-3 に示すように実暴露 CP をハンマーで破壊し、取り出したものである。実暴露 CP 鋼材のうち、腐食している部分（以下、錆部）と、黒皮が残存している部分（以下、健全部）を試験片とし、長さ 50 mm に切り出した。

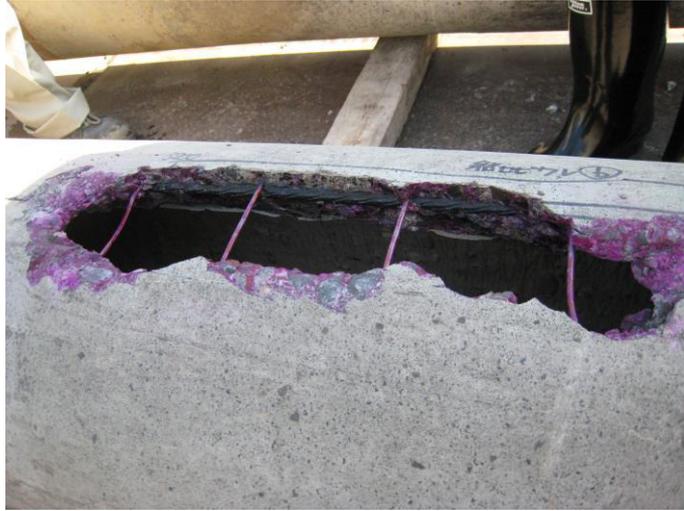
図 2-4. 実暴露 CP の中性化評価

実暴露 CP を用い、コンクリートの中性化を確認した。図 2-4 はコンクリートのひび割れ部に沿って破壊したときに露出した断面にフェノールフタレイン溶液を噴霧したときの観察結果である。ひび割れに沿って崩れた断面には鋼材が通っており、その部分のコンクリートは赤紫色に呈色しなかった。一方、コンクリート表面部分が剥離した部分では、骨材の隙間を埋めるセメントは赤紫色に呈色した。

なお、今回観察したコンクリート製電柱では、ひびはその長手方向（縦方向）に入っていた。一般的にはコンクリート製電柱に不平衡荷重がかかると、荷重方向の

反対側に引張荷重がかかり、コンクリートに横ひびが発生する。一方、今回観察したような縦ひびは、荷重方向側に圧縮荷重がかかるとき生じるものである。これは、鋼材が通っている部分はコンクリートが相対的に薄くなっているため、このように鋼材に沿ってコンクリートにひびが入ることがある。

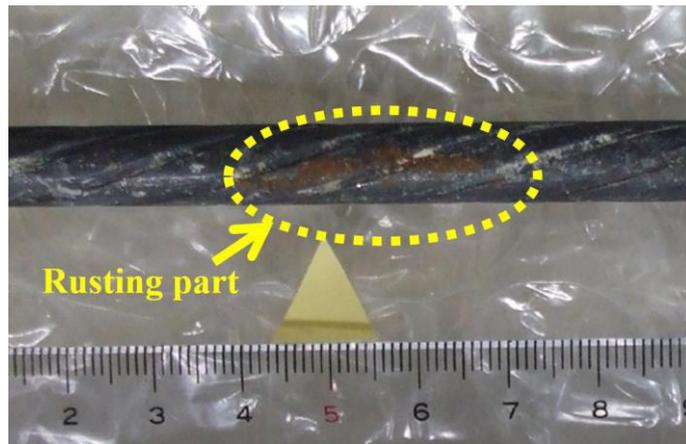
図 2-5. 実暴露 CP 鋼材の外観

図 2-5 に実暴露 CP 鋼材、図 2-6 に劣化したコンクリートを模擬した試験溶液に浸漬し、腐食させた新品鋼材の写真を示す。実暴露 CP 鋼材は全体的に黒っぽく、製造工程において形成された黒皮がそのまま残存しているものの、一部に錆の生成が見られた。一方、中性化により劣化したコンクリートを模擬した試験溶液に浸漬した鋼材には全面的に赤錆が生成していた。

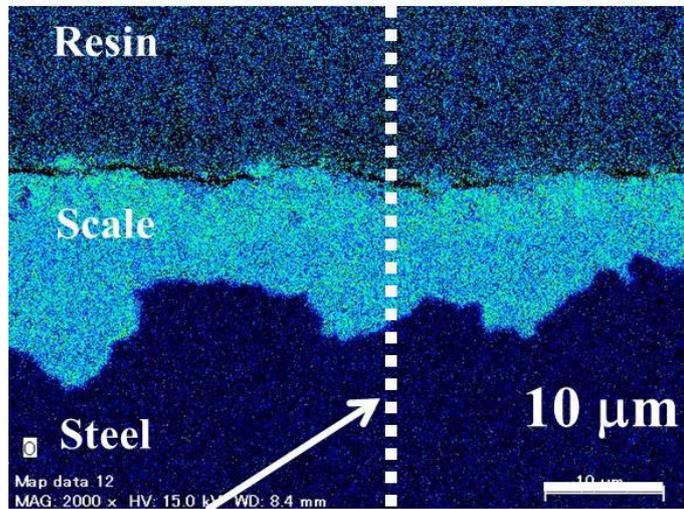
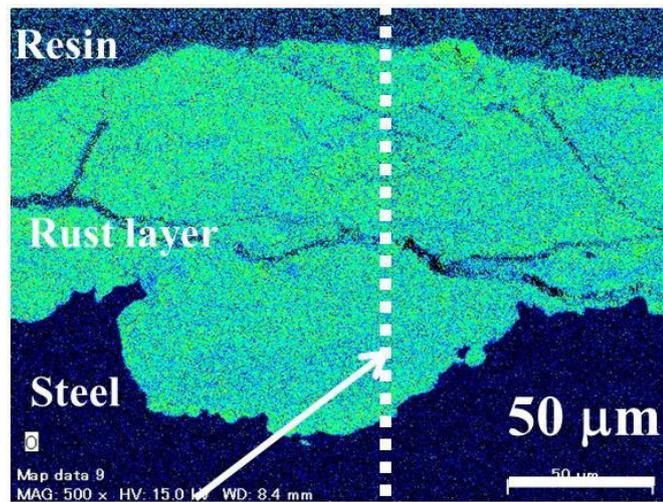
図 2-7. 実暴露 CP 鋼材の断面 EDS の結果
(上図：健全部，下図：錆部)

図 2-7 に実暴露 CP 鋼材の健全部および錆部断面の表層近傍における EDS の酸素強度分布を示す。健全部の表層 10~15 μm に酸素が多く分布している部分は元々の黒皮に対応していると推察される。一方、錆部断面の表層は酸素強度の高い部分は黒皮よりも厚く、厚いところで 100 μm を超えていた。この部分は腐食生成物と考えられる。

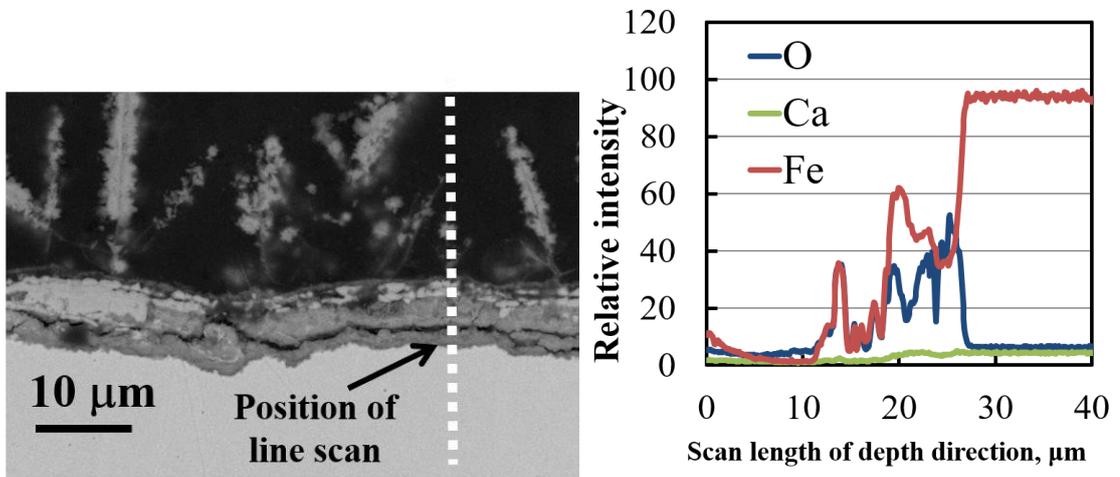
図 2-10. 劣化したコンクリートを模擬した試験溶液に 1 週間浸漬した後の鋼材の断面 BEI と EDS による線分析結果

図 2-10 に中性化により劣化したコンクリートを模擬した試験溶液に浸漬した新品鋼材の表層断面部の BEI と EDS による線分析の結果を示す。BEI では、最表層で輝度が高く、内部では輝度が低かった。また、EDS の線分析において、中性化により劣化したコンクリートを模擬した試験溶液に浸漬した鋼材の錆の最表層では、鉄強度が酸素強度よりも相対的に高く、内部ではそれらの強度が逆転していた。このことから、黒皮下において錆が生成することがわかった。

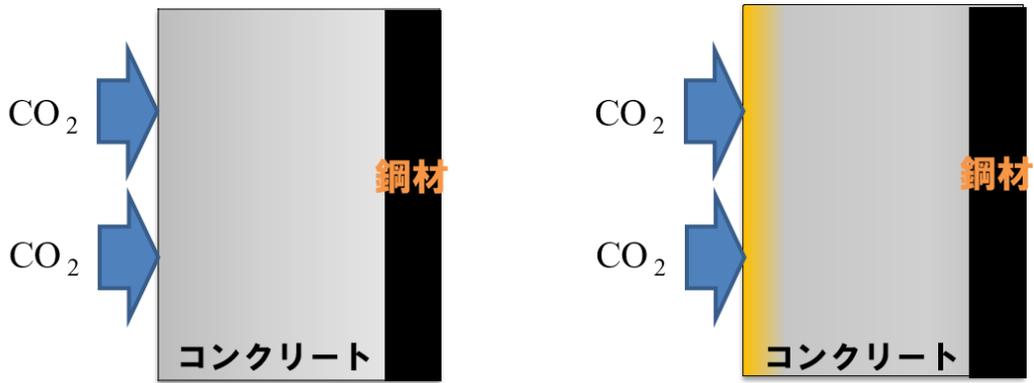
図 2-13. 健全部のコンクリートの中性化

コンクリート製電柱は遠心力締固めにより製造されており、コンクリートが密実であることから、コンクリートにひび割れがなく、健全な状態であれば、図 2-13 のようにコンクリート製電柱の表面を除き、中性化しないと考えられる。これは中性化の要因である大気中の CO_2 が、密実なコンクリート内部に侵入することができず、鋼材周辺のコンクリートが中性化しないからである。実際、遠心力締固めにより作製したコンクリート試験片を高濃度の CO_2 環境に暴露し、中性化を促進した報告においても、コンクリート内部の中性化はほとんど進行していない[2]。

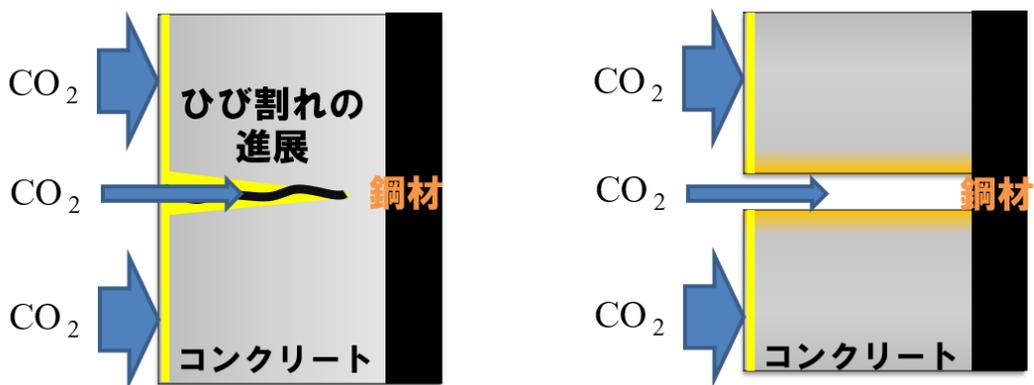
図 2-14. ひび割れ部のコンクリートの中性化

一方、コンクリートのひび割れ部では、CO₂が侵入することができるため、図2-14のようにコンクリート製電柱の表面とひび割れ部のコンクリートは中性化する。また、中性化の速度についてはひび幅の影響を受けることが知られており、0.05 mm以上のひび幅で中性化が進行しやすくなるといわれている[13]。今回解体したコンクリート製電柱のひび幅は目視でかろうじて確認できるレベルの0.05 mm以下であり、ほとんど中性化していないはずである。しかしながら、ケーブルにより不均衡な荷重がかかっていた可能性もあることから、実際に使用されていたときは、中性化が進行しうる幅のひびがあった可能性は否定できない。コンクリートの中性化速度に影響する因子については、CO₂のほか、水の影響があげられる。松田らの報告によると、コンクリートに水がかかり、コンクリートに水が吸収されることで、CO₂がコンクリート内部に侵入しにくくなり、コンクリートの中性化が抑制されるといわれている[14]。よって、コンクリート製電柱の場合、降雨に曝されるとひび割れ内に水が侵入し、留まっているときはコンクリートの中性化は進行しにくいものの、コンクリートのひびが乾燥する時間帯や季節において中性化が進行すると考えられる。

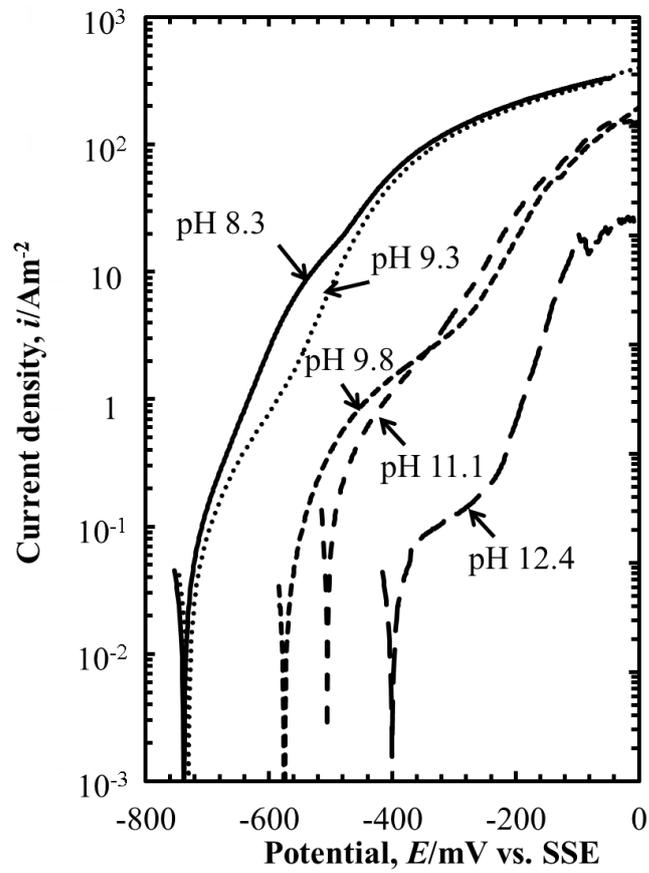
図 3-6. 各 pH の試験溶液中で測定した鋼材のアノード分極曲線

腐食挙動をさらに調べるため、試験片のアノード、カソード分極測定を各 pH の試験溶液中で行った。図 3-6 に各 pH の試験溶液中における鋼材のアノード分極曲線を示す。アノード分極曲線は pH の増加にともない、アノード方向にシフトした。さらに、アノード電流密度は pH 9.3 と 9.8 の間で急激に減少した。pH 12.4 の試験溶液中では、不働態化挙動が腐食電位周辺でも明らかに確認された。各 pH におけるそれらのアノード分極挙動は図 3-4, 3-5 で示した表面観察や XRD による測定結果とよく一致した。

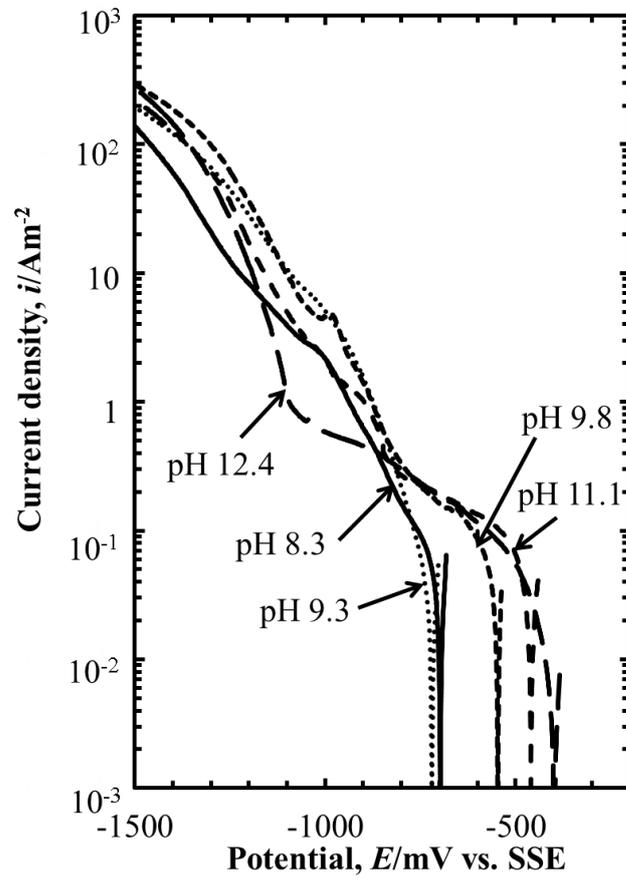
図 3-7. 各 pH の試験溶液中で測定した鋼材のカソード分極曲線

図 3-7 に各 pH の試験溶液中における鋼材のカソード分極曲線を示す。pH 9.8 以上の場合、溶存酸素の還元による拡散限界電流が観察された。さらにカソード分極すると、電流は水素発生反応により増加した。一方、pH 9.3 以下の場合、酸素の還元の拡散限界電流は明確に見ることはできなかった。それらの異なる pH の値におけるカソード分極の違いは腐食電位周辺のアノード分極挙動の違いによるものである。図 3-4 の pH 8.3 と 9.3 の試験溶液中における鋼材のアノード電流密度のターフェルプロットを確認すると、腐食電位から直線的に増加した。それゆえ、腐食電位が試験溶液の pH の低下にともない、卑な電位にシフトしたといえる。そして、拡散限界電流領域は腐食電位付近における高いアノード電流に隠れているものと考えられる。

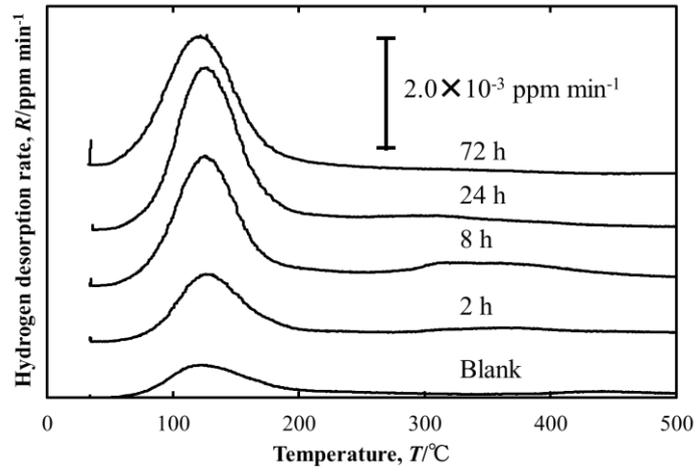
図 3-9. pH 8.3 の試験溶液に異なる時間浸漬した鋼材の TDA スペクトル

図 3-9 は pH 8.3 の試験溶液中に、ある一定期間浸漬した後に測定した鋼材の昇温脱離水素スペクトル（以下 TDA スペクトル）である。Blank とラベルした TDA スペクトルは浸漬試験をせずに取得したものである。図 3-9 に示したように、すべての TDA スペクトルは、水素脱離速度のピークがほとんど同じ温度で観察されている。これは吸収された水素原子のトラップ状態が浸漬時間に限らずほとんど同じであることを示している。室温で試験片から脱離する水素は拡散性水素とよばれる、比較的弱くトラップされているものであると考えられる[8]。

また、水素脱離速度のピーク高さは浸漬時間とともに徐々に増加した。すなわち、水素吸収量は鋼材の腐食の進行にともない増加することを示している。TDA スペクトルの結果から、pH 8.3 の試験溶液中では、水素原子は、鋼材の腐食反応によって侵入することを示している。

吸収された水素量は、水素脱離速度を 30~200°Cの範囲で積分することにより求めることができる。このとき、図 3-9 に Blank とラベルされたスペクトルで示した浸漬試験していない鋼材から検出された水素吸収量をバックグラウンド値として考慮した。このような浸漬していない鋼材に吸収された水素量は、水中での切断加工や研磨のような試験片準備の間の鋼材腐食により生じ、吸収されたものであるといえる。実際、試験片準備後、1 週間大気環境に放置されていた鋼材からは水素が検出されなかったことから確認される。それゆえ、“Blank”試験片の TDA スペクトルから計算される水素吸収量を浸漬試験後の水素吸収量から差し引いて図示した。

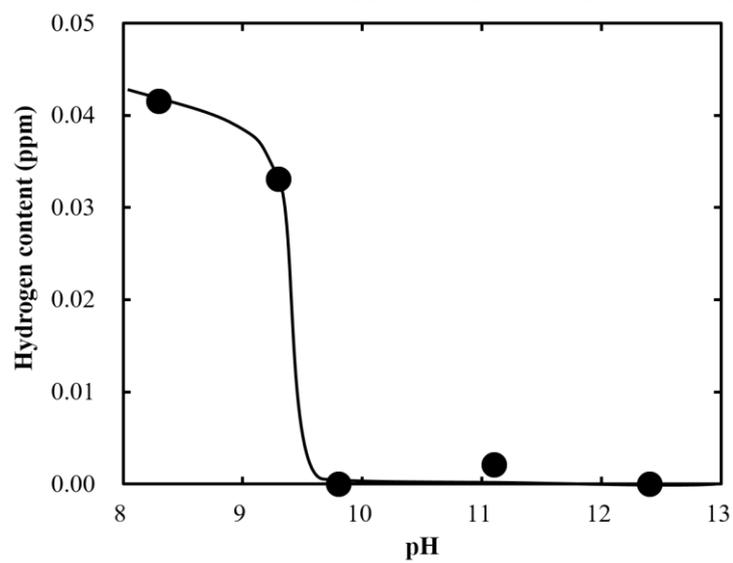
図 3-12. 各 pH の試験溶液に浸漬した鋼材の pH に対する水素量変化

図 3-12 は試験溶液の pH に対して 24 h 浸漬試験後に鋼材に吸収された水素量を示している。水素量は前に示した同じ過程を用い計算している。pH 9.8 以上の試験溶液に浸漬した鋼材の水素量は“Blank”の場合と同じであった。つまり、9.8 以上の pH の試験溶液に浸漬している間は鋼材にほとんど水素が吸収されていない。pH 9.3 以下に pH が低下するのにもない水素吸収量は増加していることから、pH 9.3 以下では鋼材への水素吸収が顕著になることがわかった。

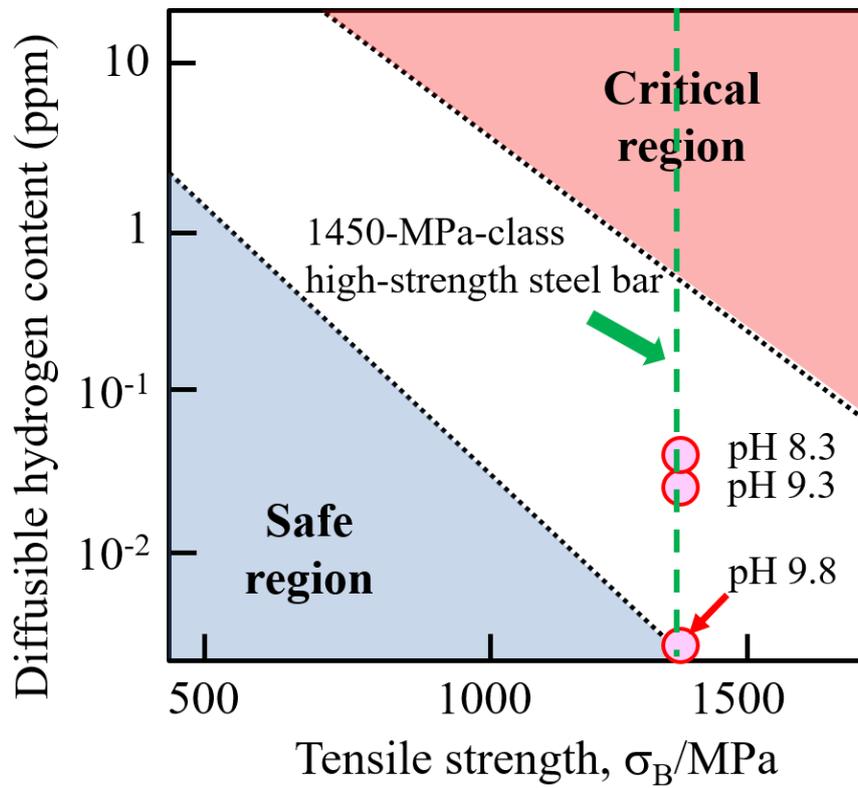
図 3-15. 1450 MPa 級の高強度鋼材が水素脆化する水素量

松山がまとめたように、高強度鋼材の水素脆化の感受性は主に鋼材強度に関係がある[13]。本研究で使用した引張強さ 1450 MPa の高強度鋼材を図 3-15 に示した水素脆化の感受性と鋼材の強度の関係にプロットすると、pH 10 以下で鋼材に吸収された拡散性水素の濃度は本研究で使用した鋼材を水素脆化させるポテンシャルを持っていることが分かる。したがって、中性化により劣化したコンクリートでは鋼材が水素脆化しうると考えられる。なお、鋼材が実際に破断するには鋼材中の空孔や転位のような欠陥が徐々に蓄積され[14, 15]、徐々に鋼材が脆化すると考えられる。この水素脆化プロセスは次章にて議論する。

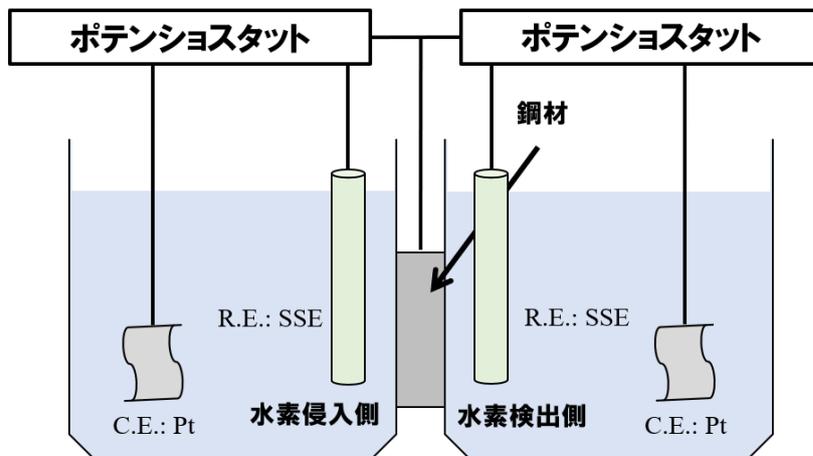
図 4-5. 電気化学的水素透過試験セル

電気化学的水素透過試験に用いる電気化学セルを図 4-5 に示す。試験片は 2 つのセルに挟まれている。左側のセル（水素侵入側）では、水もしくは水素イオンが鋼材表面上で還元され、水素原子が吸着する。吸着した水素原子のほとんどは鋼材表面で再結合して水素分子になるが、一部の水素原子は鋼材に侵入し、拡散する。右側のセル(水素透過側)では、鋼材中を拡散してきた水素原子が設定した電位で酸化され、水素イオンになる。このとき流れる酸化電流は鋼材に侵入した水素量に相当するため、水素吸収速度を水素透過電流として検出することができる。

以下、電気化学的水素透過試験の実験条件を示す。まず、水素侵入側のセルでは水素チャージ条件で水素を侵入させた。一方、水素透過側のセルには 100 mol/dm^3 NaOH 試験溶液を入れ、 $+100 \text{ mV vs. SSE}$ の電位を印加した。このとき、鋼材中を透過した水素原子の酸化電流を測定した。水素透過電流は数 μA オーダーであるから、鋼材の不働態保持電流を最小化するために、予め水素透過側の試料表面に 50 nm の Ni めっきを施した[9]。実験は不働態保持電流が $0.1 \mu\text{A/cm}^2$ 以下になった後、水素侵入側の操作を行った。

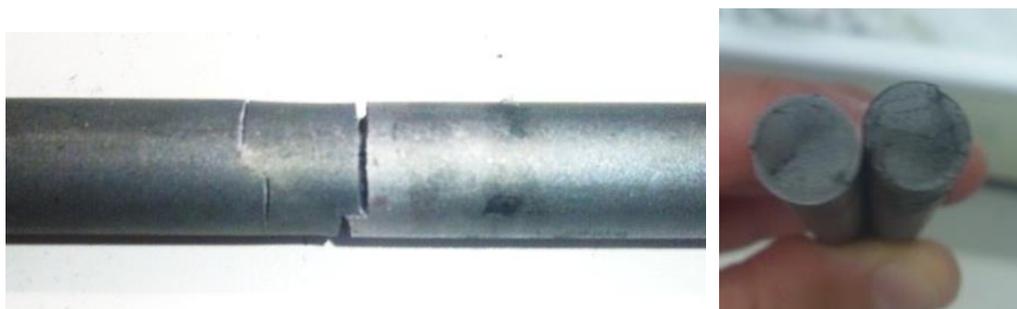
図 4-7. 水素チャージ試験片の外観 (左図：軸方向，右図：断面)

図 4-7 に水素チャージ試験片、図 4-8 に水素チャージしていない試験片の軸方向の外観写真を示す。水素チャージ試験片は水素チャージしていない延性材料特有の局所的なくびれは生じておらず、平行部全体が均一に伸びて破断していた。また、破断部近傍の試験片表面では無数のき裂も確認した。一方、試験片の表面近傍には平滑な領域があり、表面に沿った方向に広がっていた。

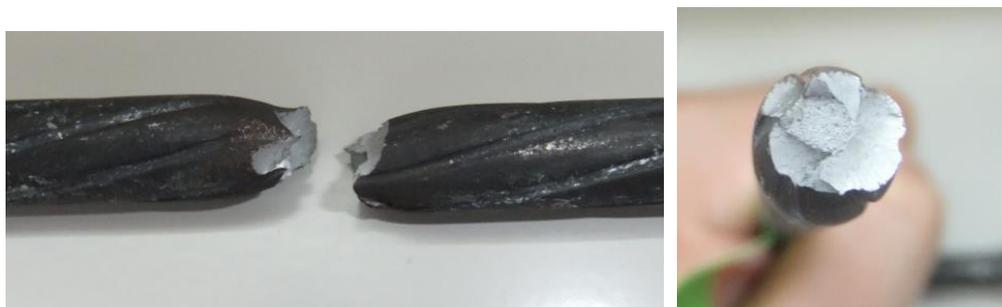
図 4-8. 水素チャージしていない試験片*の外観 (左図：軸方向，右図：断面)

*本研究の試験片とは異なる汎用的な鋼種

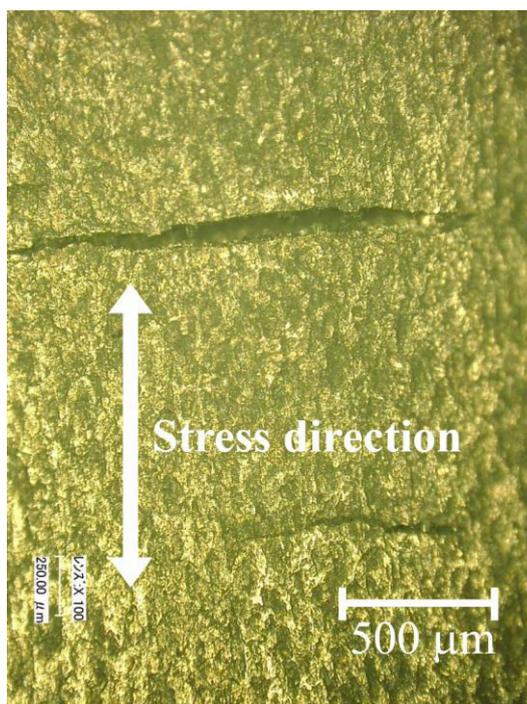
図 4-11. 水素チャージ試験片の引張試験で鋼材表面に生じたき裂

引張試験途中の水素チャージ試験片表面には、応力方向に対して垂直に肉眼で観察可能なき裂が発生していた。そこでそのき裂を詳細に確認するため、応力-ひずみ線図における最大引張応力から応力値が 1% 低下したところで試験を停止し、試験片のき裂を観察した。図 4-11 に試験片表面に生じたき裂を示す。試験片の表面には、無数のき裂が引張方向に対して垂直方向に生じていたが、そのき裂は試験片を一周することはなかった。このき裂の深さを知るため、軸方向に試験片を切断し、断面を観察した。図 4-12 に示したき裂は表面から 500~600 μm の深さまで進展しており、試験片が粒界破壊していた位置と一致していた。さらにき裂の先端部から発生する微小なき裂を観察することもできた。

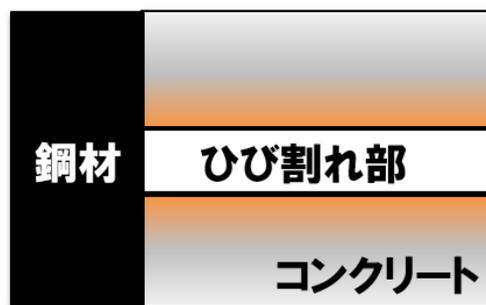
図 5-1. コンクリート製電柱の中性化の模式図

ステップといえる。コンクリートの中性化機構はすでに多く研究が行われている。コンクリートが中性化するプロセスは2つある。1つはコンクリートが表面から中性化するプロセス、もう1つはひび割れ部において中性化するプロセスである。図5-1に示すように、コンクリート製電柱の場合、外力によりコンクリートにひび割れが生じ、ひび割れ部のコンクリートが局所的に中性化する[6]。両者はセメントの主成分である $\text{Ca}(\text{OH})_2$ と大気中の CO_2 が反応し、 CaCO_3 が生成することによりコンクリートの pH が低下する[7, 8]。コンクリートは密実であるため、コンクリート表面から中性化しにくい。一方、コンクリート製電柱は一時的な外力によるひび割れに対して鋼材に予め負荷された応力により閉じることが知られているが、長年使用された後、設置環境の変化により様々な事情で定常的に外力がかかってしまった状態になることがあり、ひびが開いたままになることがある。例えば、左右のケーブルからの負荷が均等になるようにコンクリート製電柱を設置するが、ケーブルを新たに設置したり、道路を拡張したりすると、その均衡が保てないことがある。このような場合を想定すると、定期的な点検は必須であり、ひび割れしたコンクリート製電柱が確認されたときは鋼材の腐食、水素脆化による材料劣化の可能性があるため、撤去／新設する必要がある。

③ Ca(OH)₂とCO₂の反応(中性化)
