題目(和文)	再開発における歴史的建築物の価値継承のための保存・再現手法
Title(English)	
著者(和文)	野村和宣
Author(English)	Kazunori Nomura
出典(和文)	学位:博士(工学), 学位授与機関:東京工業大学, 報告番号:甲第11095号, 授与年月日:2019年3月26日, 学位の種別:課程博士, 審査員:山崎 鯛介,安田 幸一,奥山 信一,塚本 由晴,藤田 康仁
Citation(English)	Degree:Doctor (Engineering), Conferring organization: Tokyo Institute of Technology, Report number:甲第11095号, Conferred date:2019/3/26, Degree Type:Course doctor, Examiner:,,,,,
学位種別(和文)	博士論文
Type(English)	Doctoral Thesis

再開発における歴史的建築物の価値継承のための保存・再現手法

申請者：野村 和宣

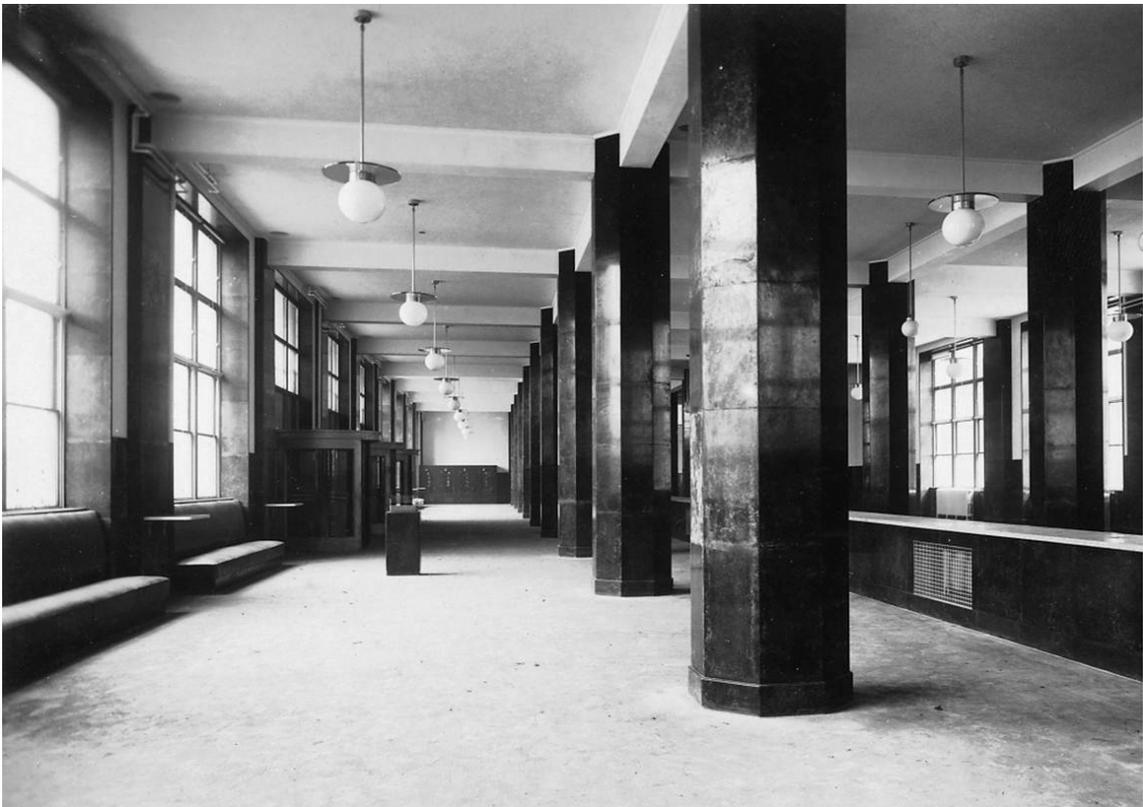
图 3-4 1階公衆室（当初） 内観 （日本郵政所蔵）

建物内部に関する設計趣旨と評価を整理した。吉田による設計趣旨を見ると、「室内意匠に於いても亦外観と同様に形態と色調の単一を計った。最も主要な窓口事務室及び公衆室（図 3-4）では白色の壁を背景として、黒色大理石の八角柱が並び、その柱列の間を長さ六〇米の銀色カウンター、スクリーンが走って居る。」<sup>3-6)</sup>と述べられており、内部空間においても外観同様に必然的に生じる形態をシンプルに表現しようとしていたことがわかる。なお、建物内部に関する評価についての記述は多くを抽出できなかったが、「平面と結びついた形状の柱」<sup>3-7)</sup>との指摘があり（図 3-5）、変形敷地に対応した梁と柱の接合における合理性によって柱形状が生み出されていたことがわかった。

1階公衆室は継承すべき内部空間として位置づけ、復元的整備を行った。当初材が残存していた八角柱や腰壁の黒色大理石を採取し、躯体の補修と再アルカリ化を施したのち復旧した。また、改変されていた床と天井・照明、カウンターの一部を当初形状に復元した（図3-7, 3-12）。

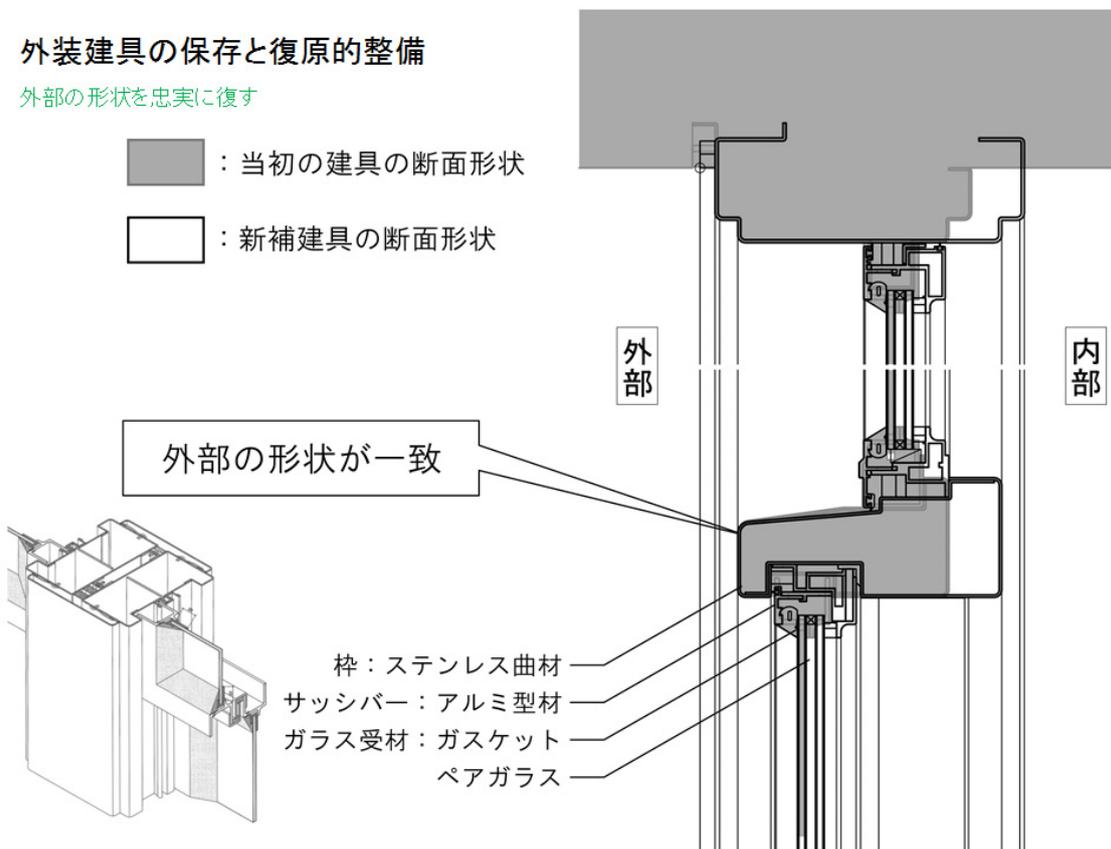
図 3-17 新建物 外部サッシュ再現詳細図

■ : 当初の建具の断面形状

□ : 新補建具の断面形状

オリジナルのスチールサッシュは、腐食が激しかった枠やほとんどの障子は再利用できないと判断し、比較的健全だった保存棟北側1階の障子とガラスのみ原位置に保存した。それ以外のサッシュには忠実に形状を再現した新補材を使用した（図3-17）。一方、保存棟北東側の南立面では、背面のデザインの特徴となっていた屋外階段と煙突を復元的に整備した（図3-10）。腐食の激しかった外部階段は新材で再現し、失われていた煙突は当初形状に復元した（図3-11）。

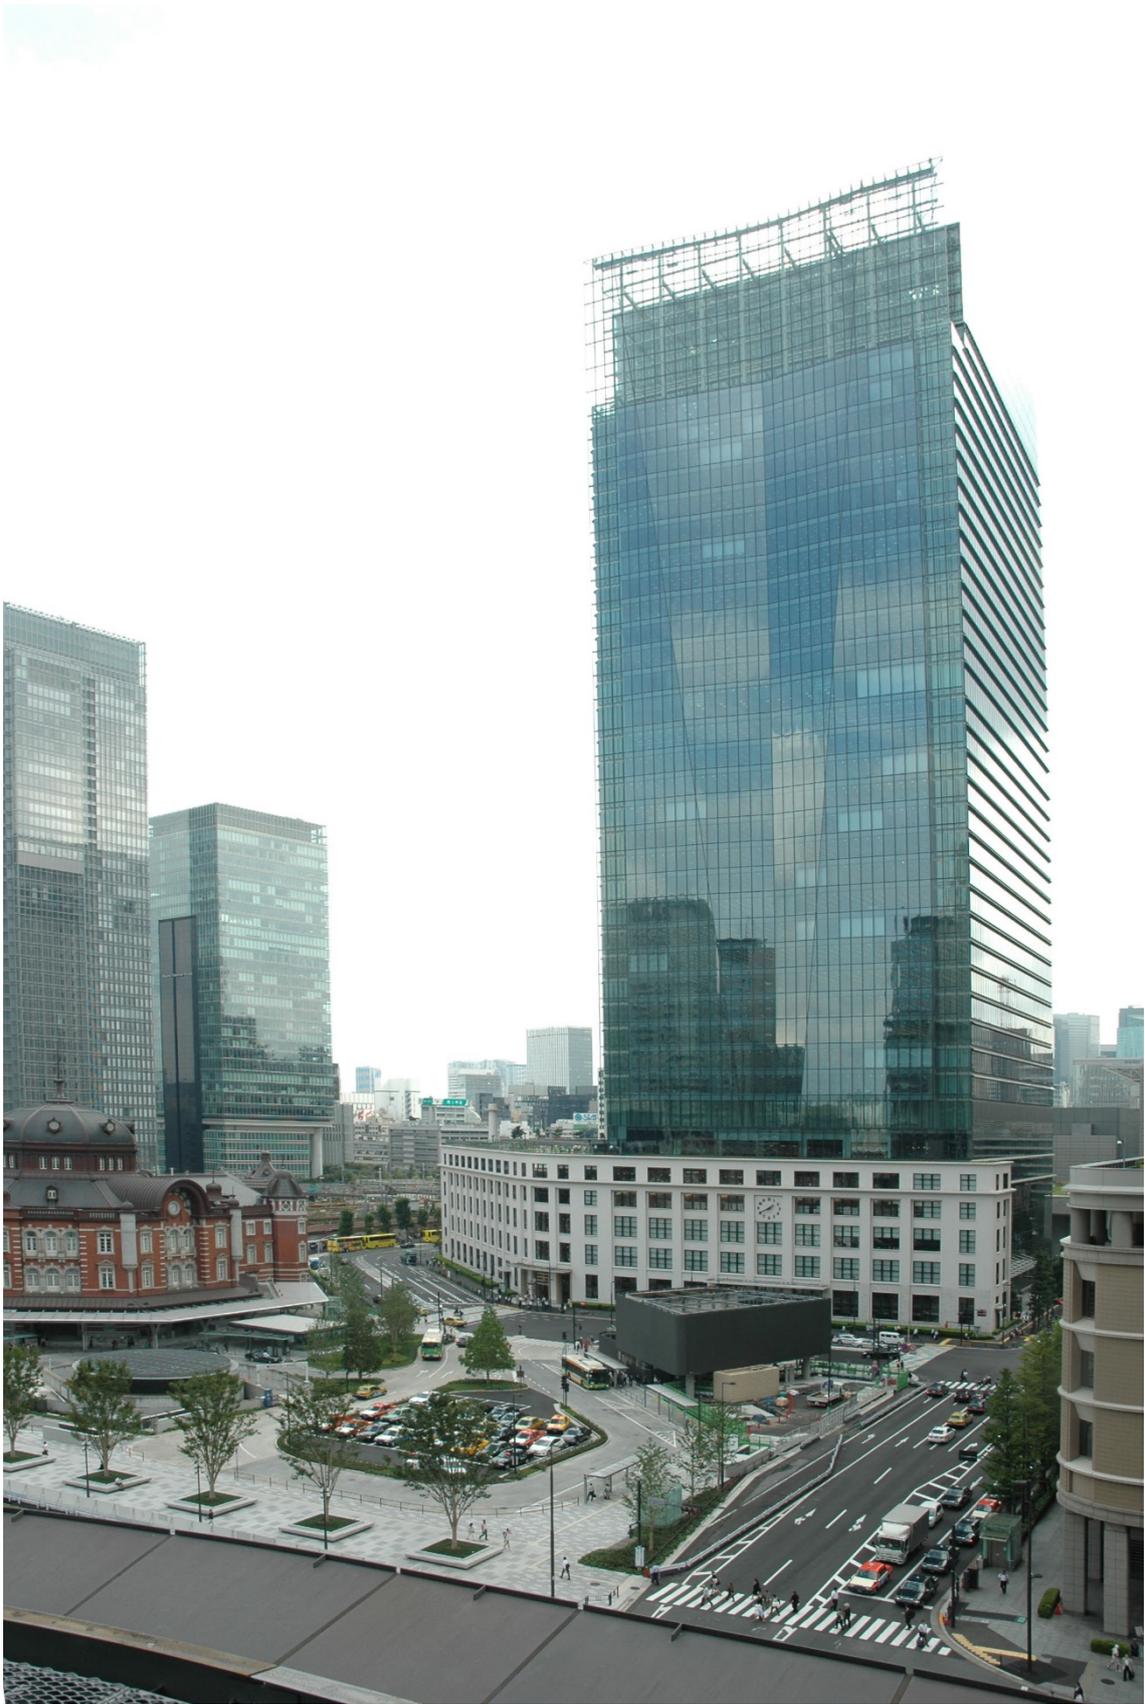
图 3-18 新建物 正面全景

具体的には、東京駅前地下広場と敷地との間の土取りを行った上で既設地下広場を拡張整備し、計画建物の地下に歩行者貫通通路を設けて東京駅前地下広場や隣接する東京ビル・横須賀線コンコースと接続し、東京駅から有楽町方面へつながる歩行者ネットワーク動線を構築した。また、地上においても敷地南側に東西の敷地内貫通通路を整備するとともに、計画建物内を南北に貫通する自由通路を整備した。一方、形態規制に基づき、駅前広場の景観の特徴である軒高約100尺（約31m）を低層部で継承し、高層部をセットバックさせた（図3-18）。

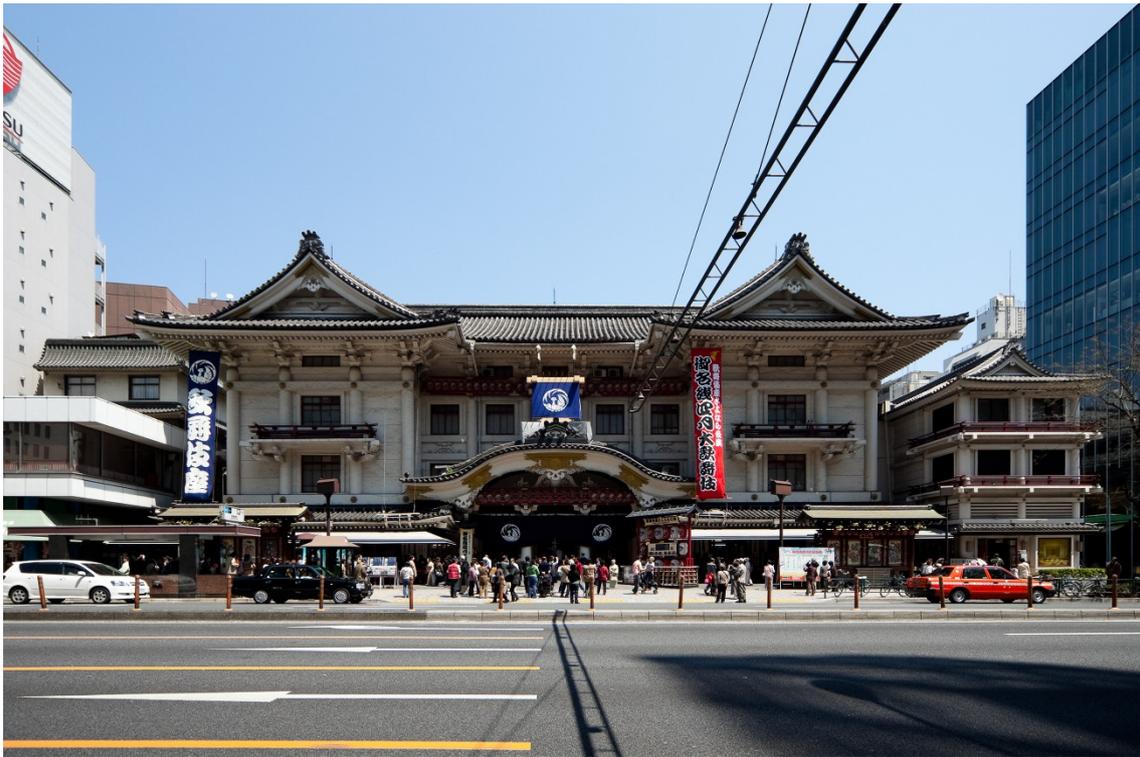
図 4-10 旧建物（第四期建物） 正面外観 （撮影：小川泰祐事務所）

晴海通りの歴史的景観を継承するため、第四期建物の正面ファサードをほぼ原位置に再現し、高層部を大きくセットバックさせ（晴海通り道路境界線より約35m）、晴海通りに対して歌舞伎座が独立して見えるようにした。高層部は大きな吹抜空間である舞台の上部に配置することとなったので、舞台を跨ぐメガストラクチャーを組み、高層部を支える構造とした。その条件のもとで低層部の構造形式を検討した結果、低層部のみを従前同様のSRC造とすることが困難であり、全体をS造にすることが最も合理的であると判断した。（図 4-10, 4, 11）

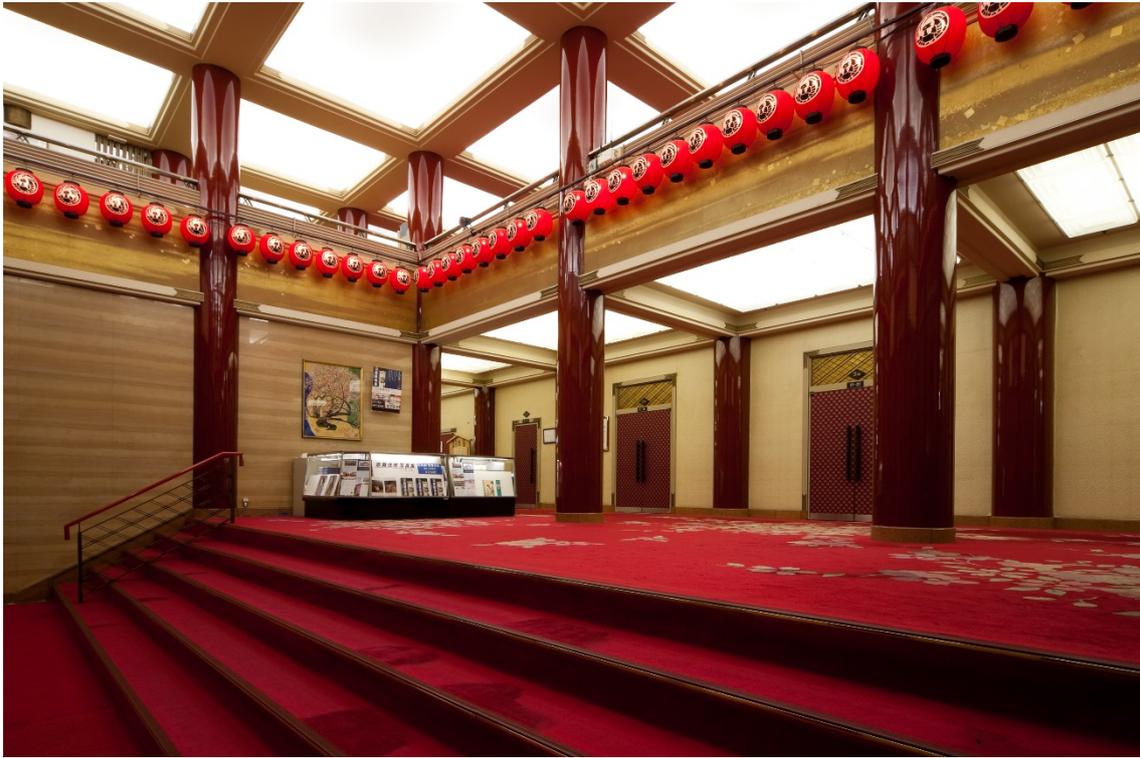
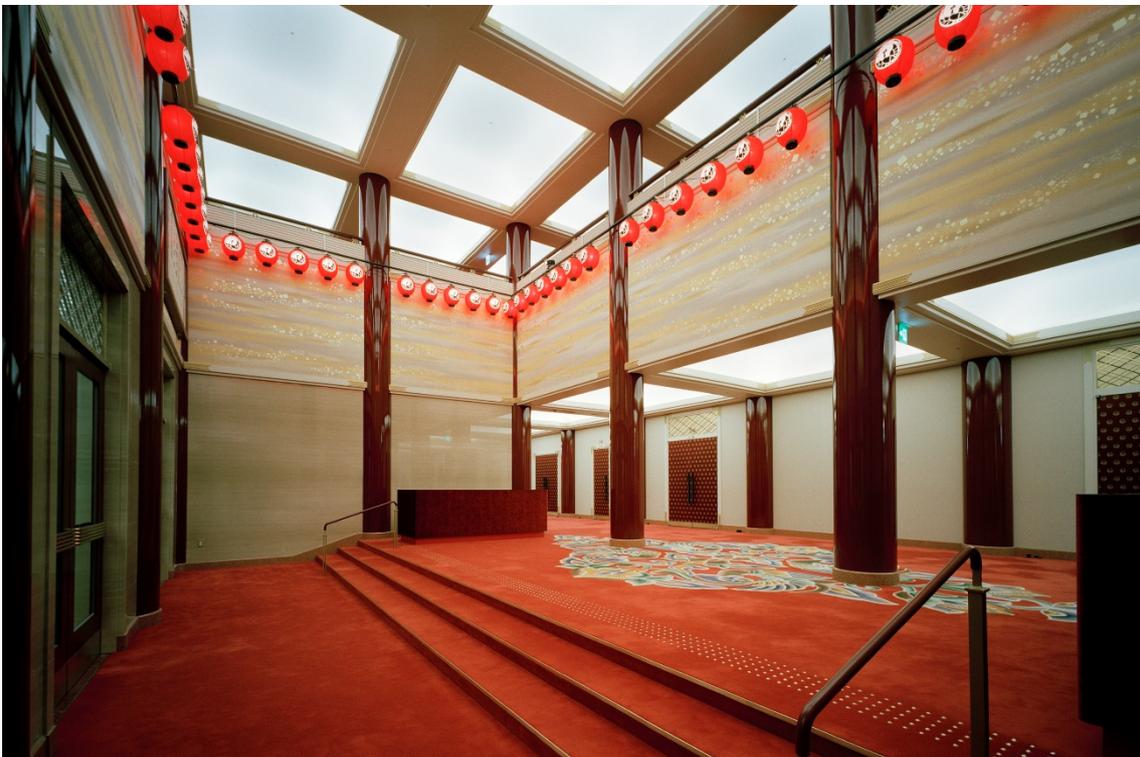
段を3段に減らし脇にスロープを設置した(図4-18)。玄関ロビーの意匠では、濃朱の丸柱、金霞の西陣織の欄間壁、天井の形状、床の絨毯柄、吹抜けに面する手摺形状など、第四期建物の意匠をできる限り踏襲しながら、階高変更や手摺高さなど機能更新を図るための変更を行った<sup>注10)</sup>。なお、欄間や手摺の金物は古材を再利用した(図4-12, 4-13)。

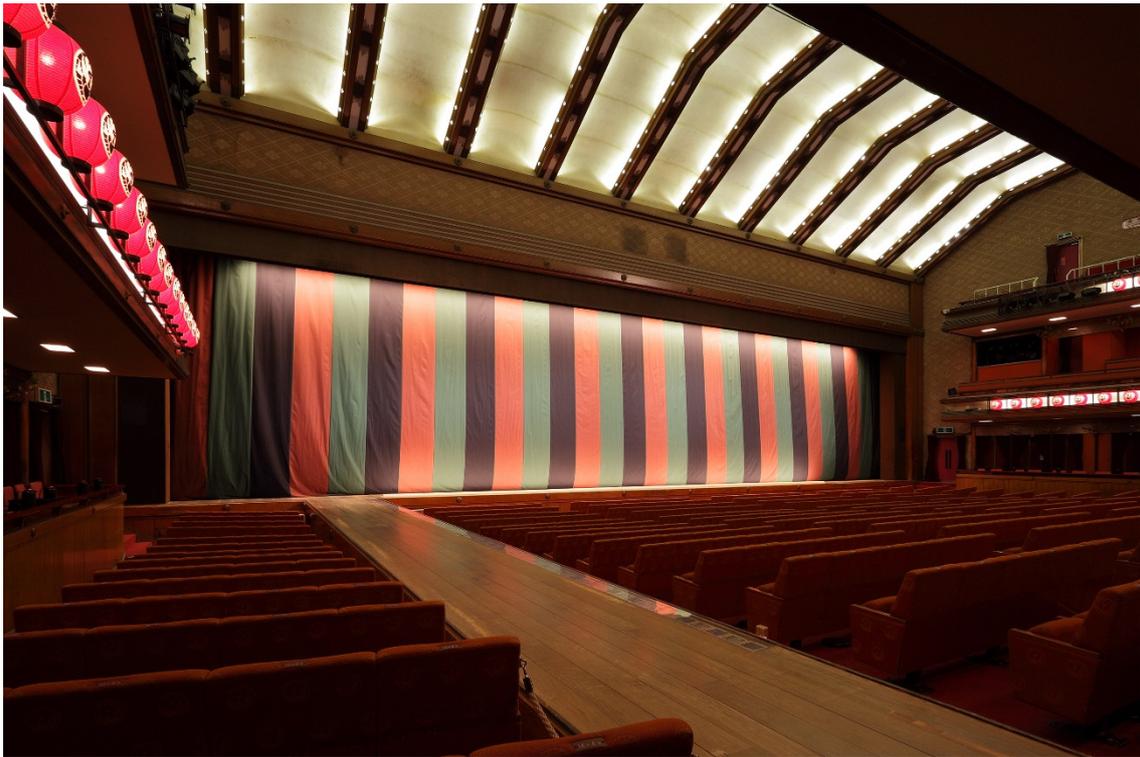
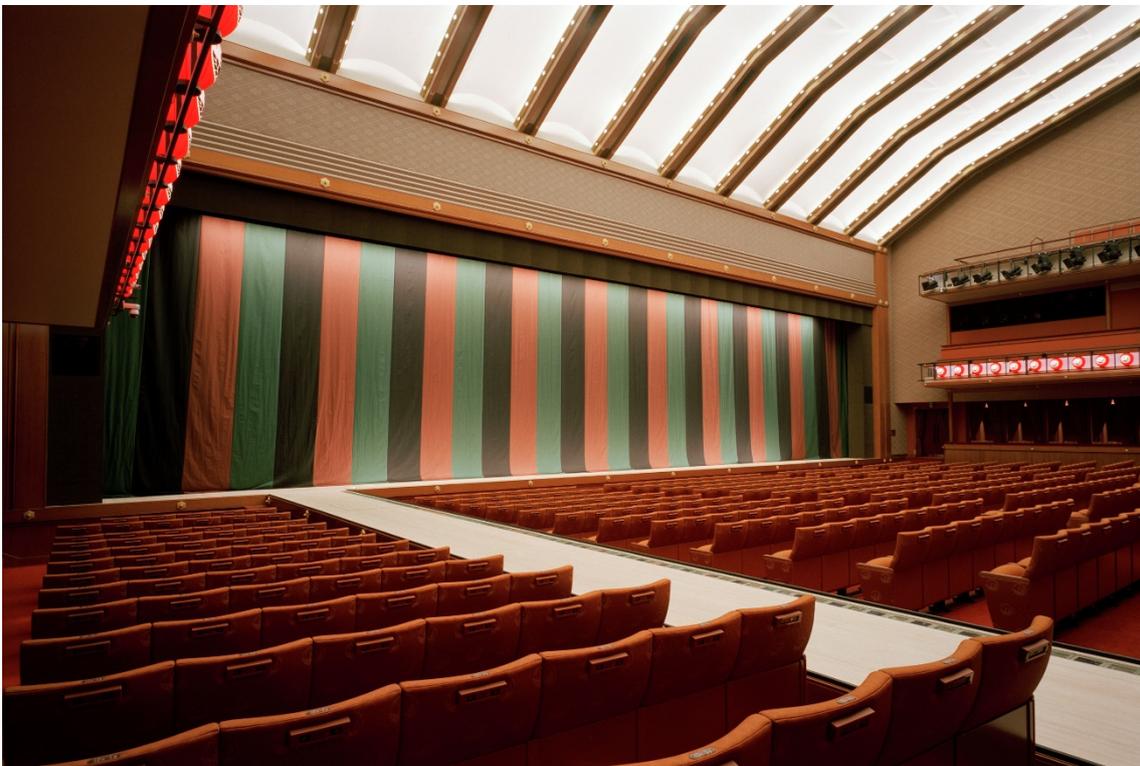
ホール内では、現代人の体型の変化に対応するよう、客席の幅や前後間隔を広げるとともに、2・3階客席から花道に立つ俳優が良く見えるように2・3階階段席の勾配を変更した。また、音響シミュレーションの結果、1階中央部の客席で音響効果が良くなかった場所があったため、吹寄棹縁天井の半円形の折上げ部に、音響反射板を目立たないように付加した(図4-16, 4-17)。また、プロセニウムアーチの木枠や鍔金物はできる限り古材を再利用した(図4-14, 4-15)。舞台は、袖舞台を可能な限り拡張し、奈落も大幅に深く広くして最新機構の盆を設置した。

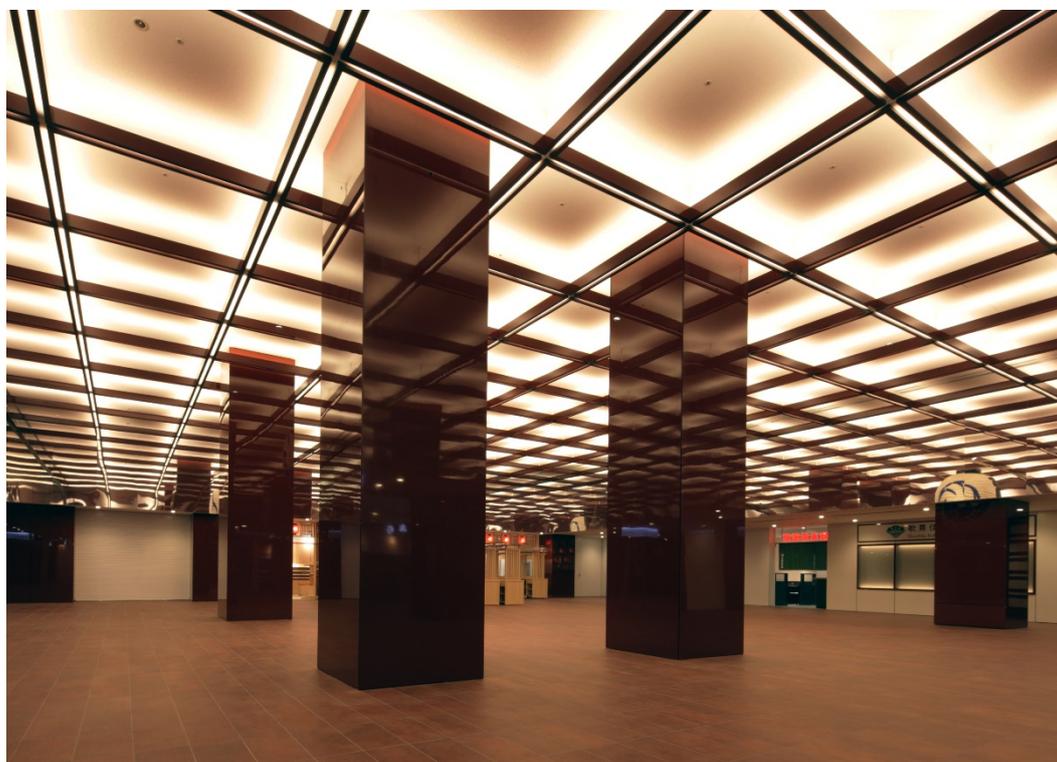
図 4-19 新建物（第五期建物） 地下1階 木挽町広場 （撮影：小川泰祐事務所）

しかし、正面玄関前に広場を確保すれば建物は原位置から移動しなければならず、歴史的景観を正しく継承できない。また、歌舞伎座への入場は1階正面玄関という原則があり、地下から直接入場させることもできない。そこで、多くの人々が溜まることのできる広場を地下2階に設けて駅コンコースと直結し、地上の前庭とエスカレーター・エレベーターで接続することとした。また、地下広場はイベントの開催や災害時の一時避難スペースとしても利用される（図 4-8, 図 4-9, 図 4-19）。

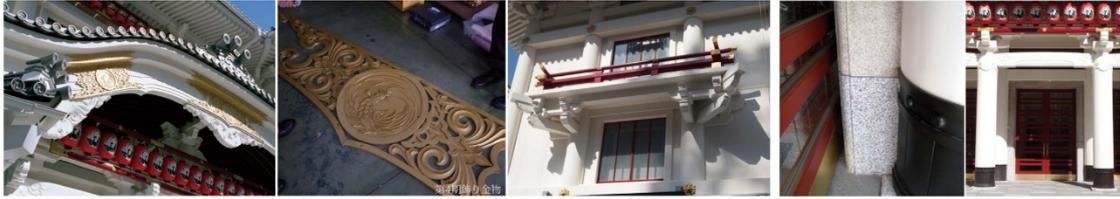
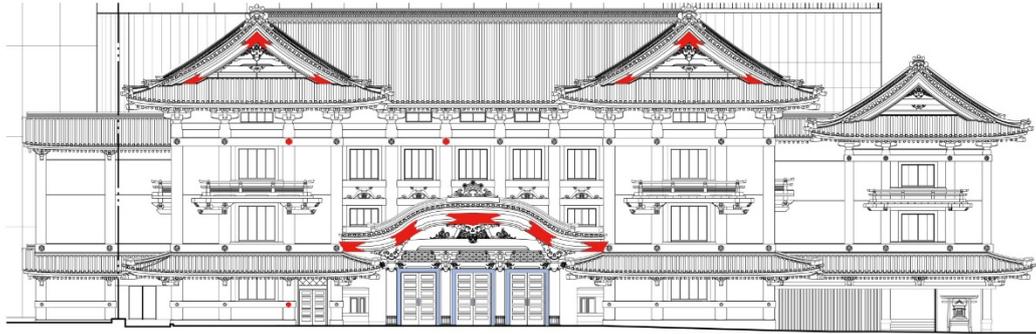
図 5-7 事例Ⅲ：歌舞伎座 銕金物の保存材と再現材の並置

第4期解体時の飾り金物は、後年金色アクリル樹脂塗装が施されていた。第5期では、外壁の白と調和するような色調を検討し、第4期で採取したものを補修した上に金粉をまぶした塗装とした。六疊や明は劣化が激しかった為、最も状態の良い物のみ再利用した。唐破風・入母屋破風の金物は、歌舞伎座らしい屋根を再現する重要な要素と考え、金粉塗装の上全て再利用した。

唐破風の正面玄関は、第4期と同じく赤のステール扉とし、ハンドルと扉上部の欄間の金物は再利用した。正面扉の稲田石の額縁も再利用した。バリアフリー化の為、正面外部の階段を無くした。その結果、その高さは新規の稲田石で構成した。

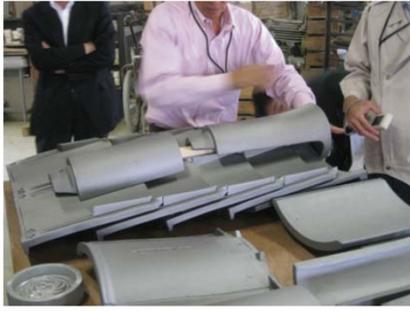
■屋根瓦（三州）

東日本大震災の教訓を受け、耐震性を考慮した結果瓦は全て乾式工法を採用した

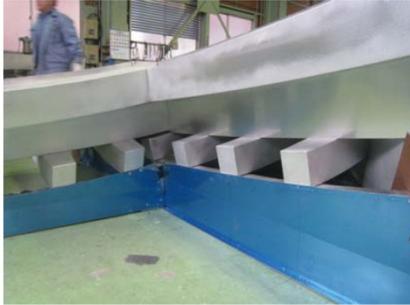
■垂木（高岡）

軒反りから全て別形状となる軒先の垂木にはアルミを使用した。

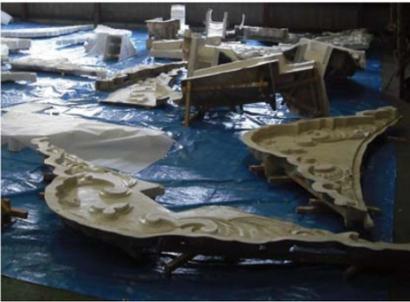
■GRC

組物類は、軽く複雑な形状が出来るGRCを採用した。第4期解体時に全て石膏型をとり、そこからGRCの型を制作した。

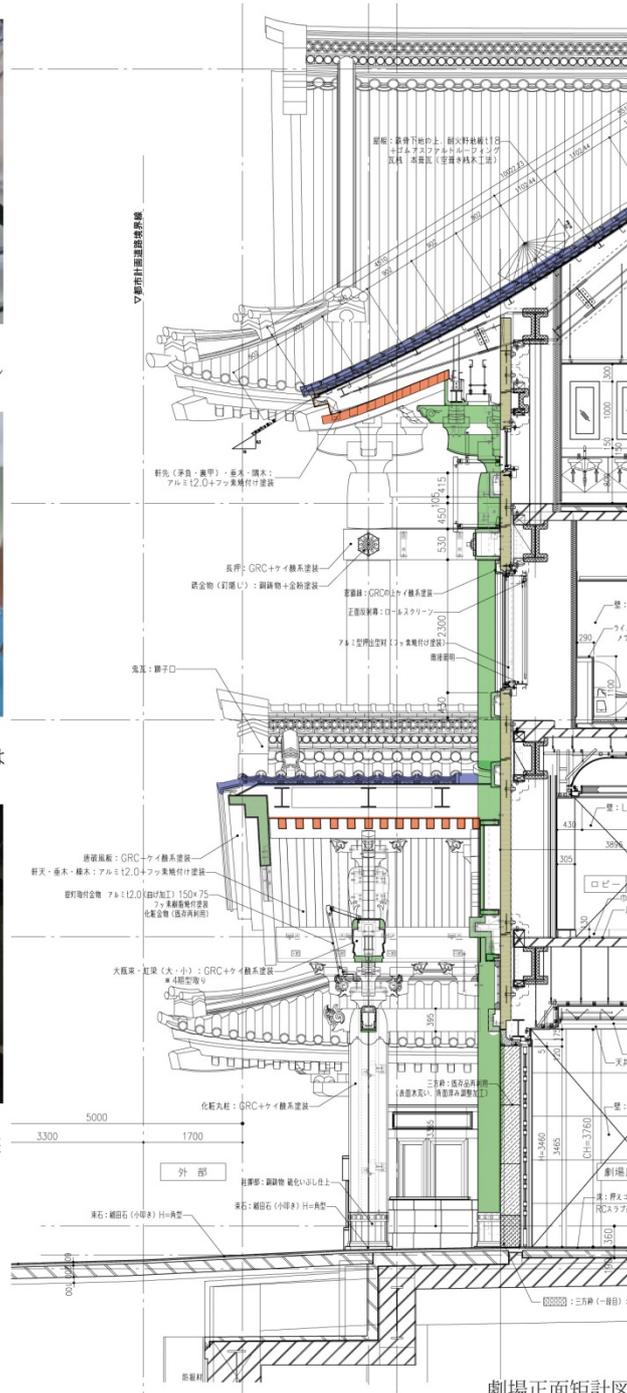
図 5-8 事例Ⅲ：歌舞伎座 正面外壁の現代の材料による形状再現

| | 垂木：アルミ | | 屋根：瓦 |
| | 組物類：GRC | | 壁：PC |

事例Ⅲでは、鉄骨鉄筋コンクリート造の躯体が耐震性の問題と2度の火災を経験した劣化の問題で保存できなかったため全てを新規に取り替える必要があり、さらに高層部と一体化するためオリジナルとは異なる鉄骨造に変更した。そのため、正面ファサードについては、第四期建物の正面外観の形態を再現しているが、前述のとおり構造形式を鉄骨造に変更したことで地震時の建物の変形に追従できる乾式の外装材を選択しなければならず、伸縮目地が入ることを許容している（5-8）。内装についても、劇

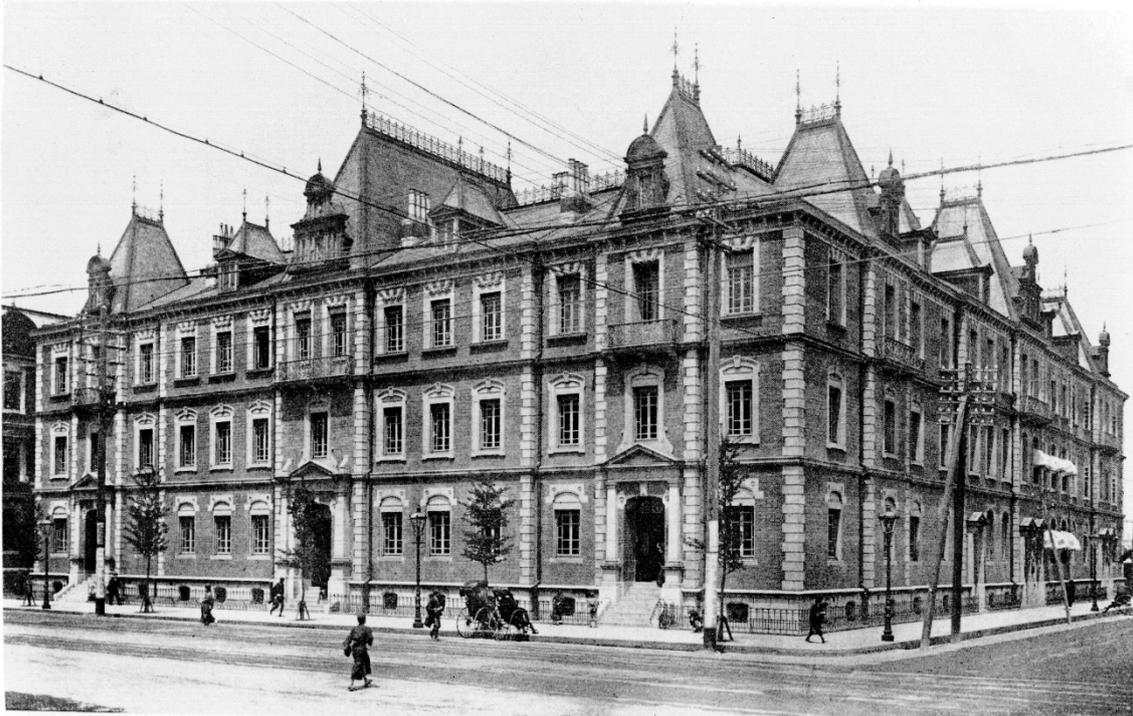
图 5-9 事例Ⅳ：旧三菱一号館（当初）（三菱地所所蔵）

1890年、三菱が政府より丸の内の払い下げを受けた後、丸の内のオフィス街計画が開始した。三菱は、この地区が都市の美観を意識した西洋風の街になることを目指し、工部大学校造家学科の教授であったジョサイヤ・コンドルを建築顧問として迎えるとともに、彼の教え子であった曾禰達蔵を入社させて丸の内建築所が発足させ、建物の設計が開始した。そして、馬場先通りと大名小路の交差点に面して、丸の内で最初のオフィスビルとなる旧三菱一号館が1894年に竣工した（図5-9）。旧三菱一号館は、地上3階・地下1階、摩擦杭の役割を担っていた松杭による浮地形の布基礎の上に煉瓦と石を積み上げて躯体壁を構築する組積造であった。外観はイギリス・ヴィクトリア時代のクイーンアン様式、平面形は交差点に面するL字型で、南側の三菱本社と東側のテナントエリア（5区画）がそれぞれ地下1階から3階までを縦割に使用する棟割長屋形式であった。その後、馬場先通りには煉瓦造オフィスビルが次々と建設され、その整った都市景観は「一丁倫敦」と呼ばれるようになった。

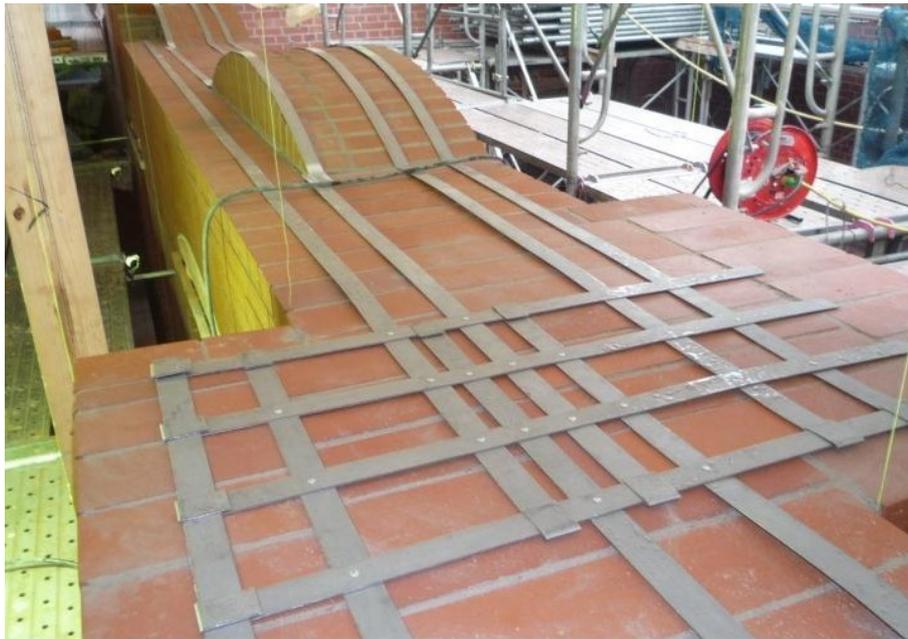
図 5-13 事例Ⅳ：三菱一号館 再現 帯鉄の敷き込み

これらの特徴について、発掘調査や建物全体の再現設計を行うことによって、細部にわたって当初の仕様を明らかにすることができた。特に、帯鉄による煉瓦壁体の崩壊の抑制（図5-13）については、梁状の煉瓦試験体の曲げ試験を行っており、結果として、煉瓦造特有の脆性的な破壊現象を抑制する効果があり補強材としての性能を確認した<sup>5-7)</sup>。

- ・ 軟弱な地盤に対応し濃尾地震の教訓を生かして強化した基礎形式
- ・ 帯鉄による煉瓦壁体の崩壊の抑制（図5-13）
- ・ 耐震化の手段としても用いられた防火床の構造（図5-14）
- ・ 桁行方向の強化を図った木造小屋組の耐震化
