2018年7月西日本豪雨における 潮汐起因の河川背水に関する解析と現地調査

Key Words : 2018 Western Japan Flood, tide, backwater, submerged weir, field survey, numerical model

INTERRELATIONSHIP BETWEEN RIVER WATER LEVEL AND OCEANIC TIDE DURING 2018 WESTERN JAPAN FLOODS: FIELD SURVEY AND NUMERICAL ANALYSIS

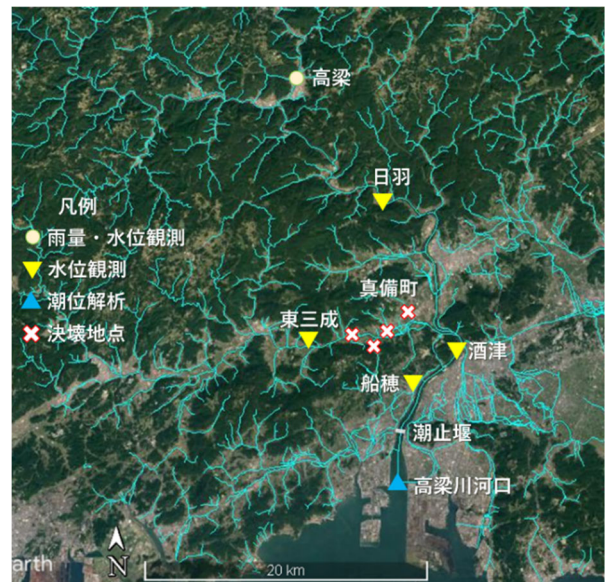
図-3 倉敷市真備町周辺の地図。Google Earthに国土数値情報（国土地理院）より得た河川網を合成

図-3に示す通り、高梁川流域には最も上流地点の高梁市に雨量（気象庁）・水位観測（国交省）、小田川沿いの東三成、高梁川沿いの日羽、酒津、船穂で水位観測（国交省）が行われており、過去のデータがインターネット上で一般に公開されている。最も上流に位置する高梁における雨量が水系の全体的傾向を示すと考えて、この地点の水文統計量を求めた。図-4は水文統計ユーティリティ¹³⁾を使用して一般化極値分布（GEV）を42年分（1976～2017年）の年最大日降水量データに当てはめた結果である。今回の豪雨で記録した2018年7月6日の日降

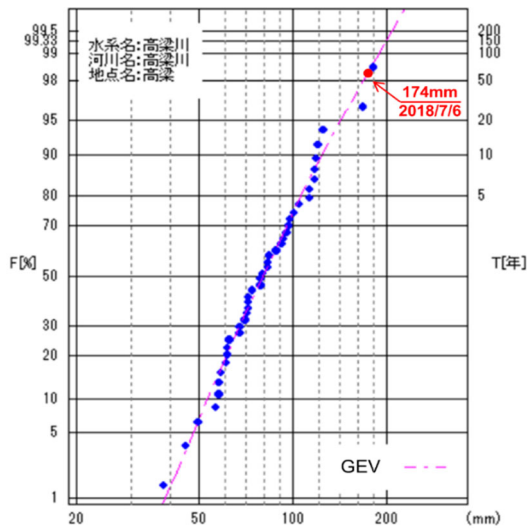
図4 日降水量の極値統計解析結果（高梁地点）

水量174mmを暫定年最大値としてあわせて表示している。期間最大値は2011年9月3日に記録した179.5mmであり、2018年7月6日はこれに次ぐ雨量である。

再現期間は各々80年、60年程度と推定される。高梁川の計画高水流量が150年に一度の降雨量を対象⁶⁾⁷⁾にしていることを考えると、今回の豪雨が統計的に異常な事象であったと直ちに判断することはできない。激甚な洪水災害の原因は、自然的要因ほか複眼的な視点から検証されるべき問題といえる。

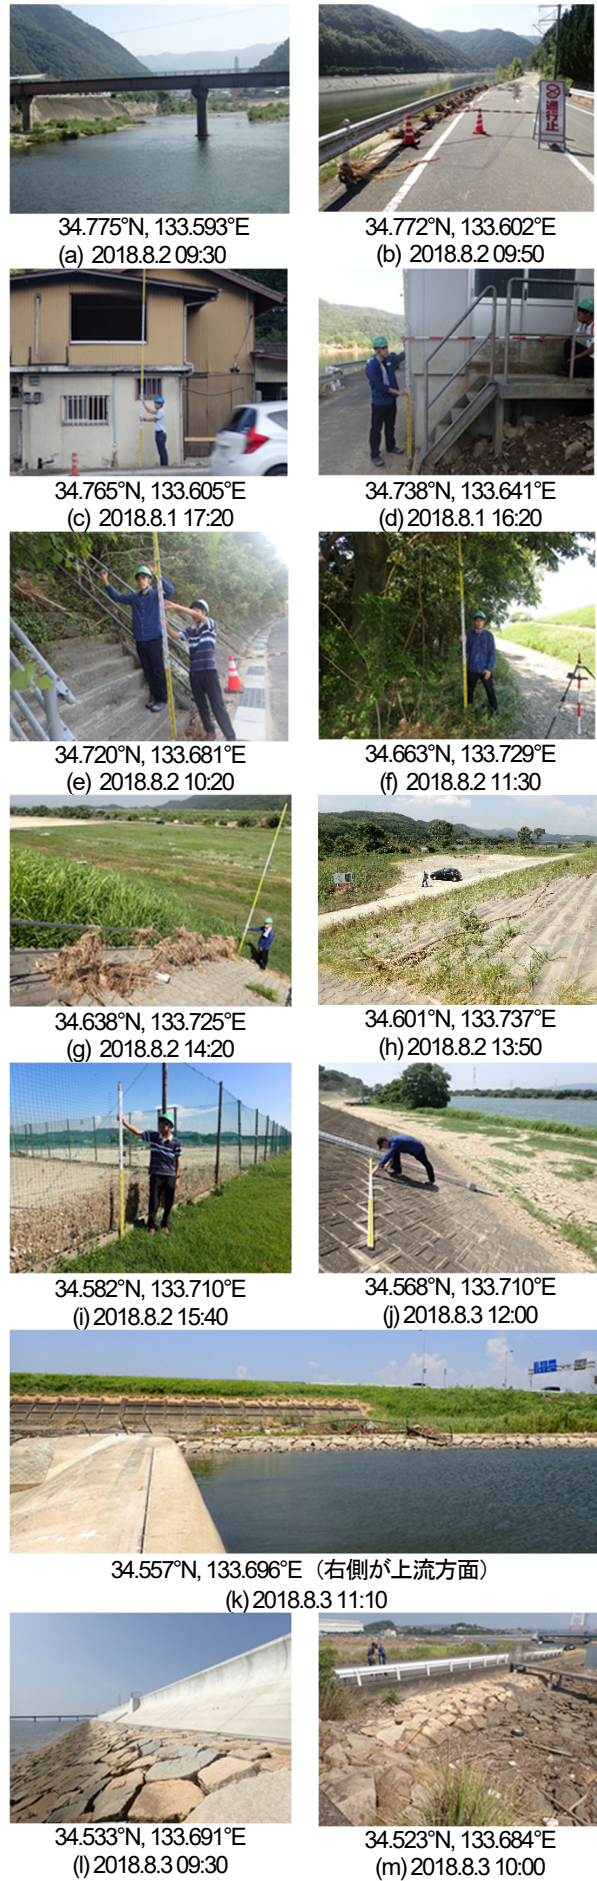
図-7 現地調査で高水位の痕跡を確認した地点の状況

図-7に調査時の状況を示す。水位の到達点は、橋脚、ガードレール、階段手すり、立ち木、ネット、堤防等に引っかかった流木・枝葉・ゴミ(図-7a, b, e, f, g, h, i, k)、窓ガラスの破損(c)、建物壁に付着した泥土(d)、コンクリート護岸の変色(j, k)より判断した。図-5aの水位データからもわかるように、2018年豪雨時、高梁川では複数回高水位のピークが出現している。現地調査でも地点jで2つのピークを確認したが、今回は高い方の水位線を計測した。

地点a~eは山間の場所で、川幅も比較的狭く、急峻な山肌を降雨が一気に流れて、水位上昇は急激であったと推測される。竹をはじめ川岸の木々が流下方向に大きくなぎ倒されていた。一方、真備町に近い地点f~hは、河川敷や中洲が広がる場所で木々が生き茂った場所が多かったが、大規模に植生が流失しているような状況ではなかった。流積も大きく、地点a~eに比べると水位は低く、流れも比較的緩やかであったと予想される。

地点lとmは、臨海工業地帯に挟まれた河口部の状況である。両地点とも目立った被害はないが、満潮位程度と考えられる高さに流木や枝木が漂着していた。現地調査は干潮の時間帯であったため、護岸基礎が露出していた。捨石の途中で明瞭な変色を確認したが、今回の豪雨ではなく、日々の潮位差に起因すると考えられる。地点lの新設パラペットにも海水の上昇を示す変色はなく、地点m周辺の道路上にも浸水の痕跡は認められなかった。よって、この2地点は他とは異なり、洪水起因の水位変化は小さく、潮汐で最高水位が決まったと考えられる。このため、先に述べたように洪水時であっても天文潮位が河口水位を支配し、河川下流端の強制的な境界条件になることが裏付けられる。

現地調査で明らかになった潮止堰周囲の状況も今回の解析結果と一致している。図-7(k)の写真に写るコンクリート壁上部の雑草の付着が、潮止堰前後ではほぼ同じ高さで水平に流れている。このことは少なくともピーク水位時に水位が短距離で急落するような状況が生じていないことを示唆している。したがって、潮止堰は平水時には潮汐を遮断する役割を担うが、洪水時には堰を乗り越えて感潮域が上流に延伸する可能性がある。

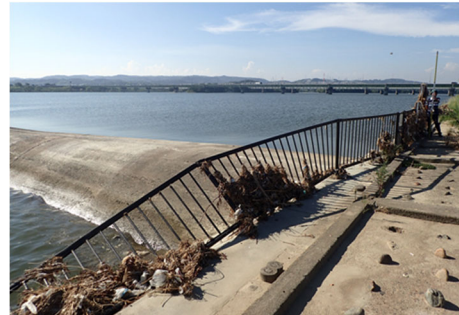
図-8 高梁川河口潮止堰の豪雨後の状況(右上方向が上流)

本検証では、特に高梁川河口に設置されている潮止堰に着目する。潮止堰は落差があり、平水時はこの部分で射流が生じて潮汐の影響が上流に及ぶことはない。国土交通省の河川整備計画⁹⁾でも、潮止堰より下流が感潮区間と想定されている。これに対して、図-8は潮止堰の左岸取付部(図-7(k)の対岸にあたる)の豪雨後の状況であり、洪水による流れは、潮止堰を大きく乗り越えていたことを表している。図-7(k)の地点で観察した限り、少なくとも河川敷上で2~3m程度の浸水が発生していた。

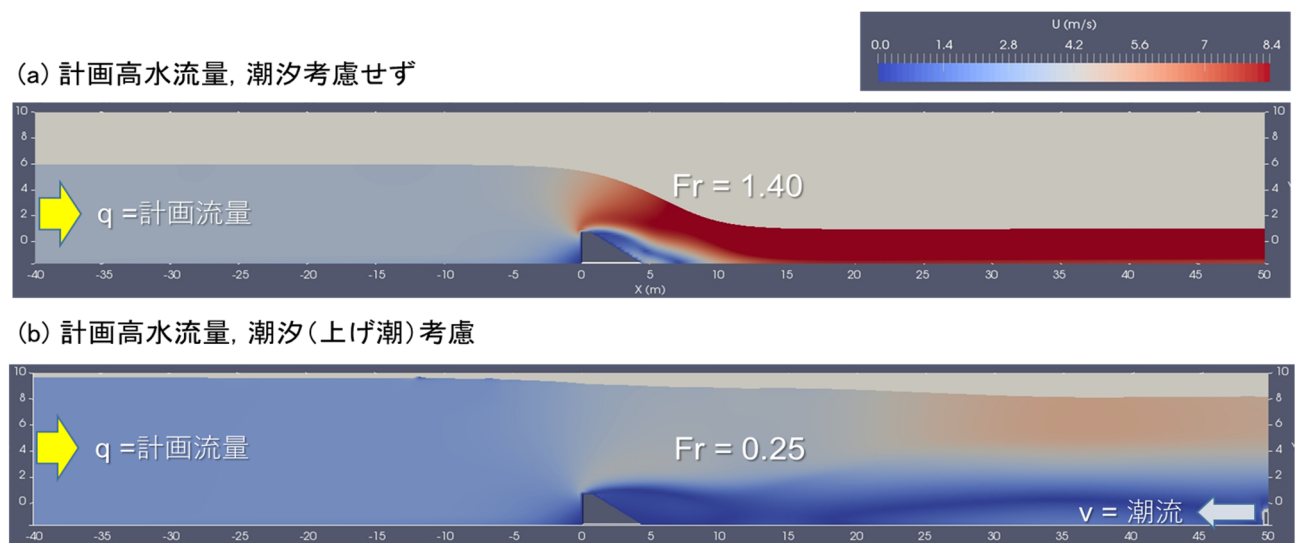
図-9 潮止堰を越える流れの数値解析。図の左側が上流側、右側が河口側。(a)潮流を考慮しない場合。(b)潮流を考慮。

そこで、洪水時に潮止堰を乗り越えて潮汐の影響が上流に及ぶことがありえるか、近年多方面で活用が進む数値流体モデルOpenFOAMを使用して解析を行った。非圧縮性流ソルバーのうち、interFoamを用いてVOF法に基づく気液2相流解析を行った。潮止堰の越流で生じる激しい乱流を再現するため、乱流モデルにはLESを選択した。ただし、計算負荷軽減のため、断面2次元で奥行方向の流れは無視し、潮止堰を含む90mの範囲のみ詳細に解析した(図-9)。短距離のためこの区間の河床勾配は無視して水平床を仮定した。潮止堰は現地調査で測量スタッフを用いて計測した概略値として、天端高2.4m、天端幅2mの台形状とした。また、一部に魚道や減勢工が設置されているが、このような付帯工は考慮していない。

計算格子は20cmの正方格子を設定し、クーラン数が0.5を超えないよう時間ステップを逐次変化させるなど効率化を図った。境界条件として、上流より計画高水流量（単位幅流量25.8m³/s）を流入させて、下流から勾配ゼロで流出させるよう設定した。さらに、潮汐の影響を考慮するケースでは、下流境界の川底から高さ1mの範囲に流速流入境界を配置した。潮流なしでは計算開始から2分程度で流況が安定したが、潮流ありでは7分程度を要した。

洪水時の河口は明らかに強混合型で、成層状態で流れる訳ではないが、互いに交差する河川流と上げ潮流の両方を厳密に再現することは難しく、簡易的な方法としてこのように仮定した。上げ潮流速を想定して、流速流入境界に0.4m/sの流れを与えた。この値は、高梁川河口域で実施された既往の観測結果¹⁷⁾を参考にしている。

解析結果を図-9に示す。フルード数は潮止堰法尻の5m海側（x=10m）における数値である。潮汐を考えないケースは、潮どまりの状況に対応し、堤頂部で射流が発生しフルード数が1を超えている。下流水位が上流に伝わることはなく、潮止堰上流は低下背水曲線となる。

一方、上げ潮を考慮したケースでは、計算直後は越流部で射流が発生するが、すぐに常流へと遷移する。この結果、下流側の水位上昇が上流側へと伝わり、全体的に水位上昇が進む。なお、この射流から常流への遷移は、上げ潮流速を半分に弱めた0.2m/sの解析条件でも生じることを確認しており、微弱な上げ潮流でもこのようなダイナミックな遷移をもたらす可能性を示している。
