題目(和文)	2016年熊本地震における益城町の解体建物データベースの構築と災害廃棄物量推計に関する研究
Title(English)	Study on Development of Demolished Building Database in Mashiki Town after the 2016 Kumamoto Earthquake and Estimation Method of Disaster Waste
著者(和文)	串山傳
Author(English)	Yuzuru Kushiyama
出典(和文)	学位:博士(工学), 学位授与機関:東京工業大学, 報告番号:甲第11734号, 授与年月日:2022年3月26日, 学位の種別:課程博士, 審査員:松岡 昌志,元結 正次郎,盛川 仁,室町 泰徳,山中 浩明,淺輪 貴史
Citation(English)	Degree:Doctor (Engineering), Conferring organization: Tokyo Institute of Technology, Report number:甲第11734号, Conferred date:2022/3/26, Degree Type:Course doctor, Examiner:,,,,,
学位種別(和文)	博士論文
Type(English)	Doctoral Thesis

令和3年度 学位論文

2016年熊本地震における益城町の
解体建物データベースの構築と
災害廃棄物量推計に関する研究

東京工業大学大学院

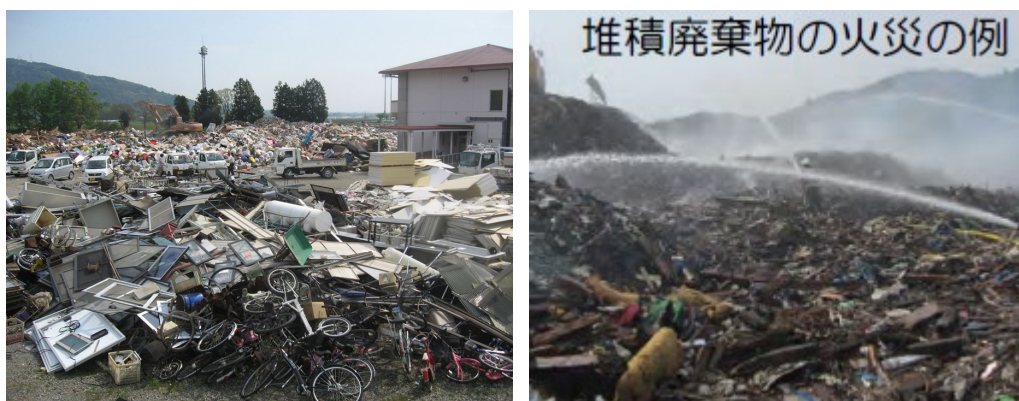
図 1-2 集積された災害廃棄物及び火災発生時の消火作業の様子
 (左写真出典：環境省災害廃棄物対策フォトチャンネル 平成 28 年熊本地震
http://kouikishori.env.go.jp/photo_channel/
 右写真出典：放射能汚染廃棄物以外の災害廃棄物に関する研究概要報告^[3]
https://www.nies.go.jp/fukushima/pdf/hokoku_gaiyosaigai.pdf)

図 1-2 は、災害廃棄物が集積された仮置き場の様子や堆積廃棄物から発生した火災の消化作業の様子を写している。このように仮置き場、処分場、処理体制の不足等によって災害廃棄物の処理が適切に進められなければ、解体作業の遅延、仮置き場以外の場所に放置など物理的な問題だけでなく、火災発生、疫病・感染症等の発生及び有害物質の大規模拡散・流出などの新たな問題を引き起こす恐れがある。これらの問題が生じないよう、復旧・復興事業を進めるために、大量に発生した災害廃棄物を適正、円滑かつ迅速に処理することが必要である。

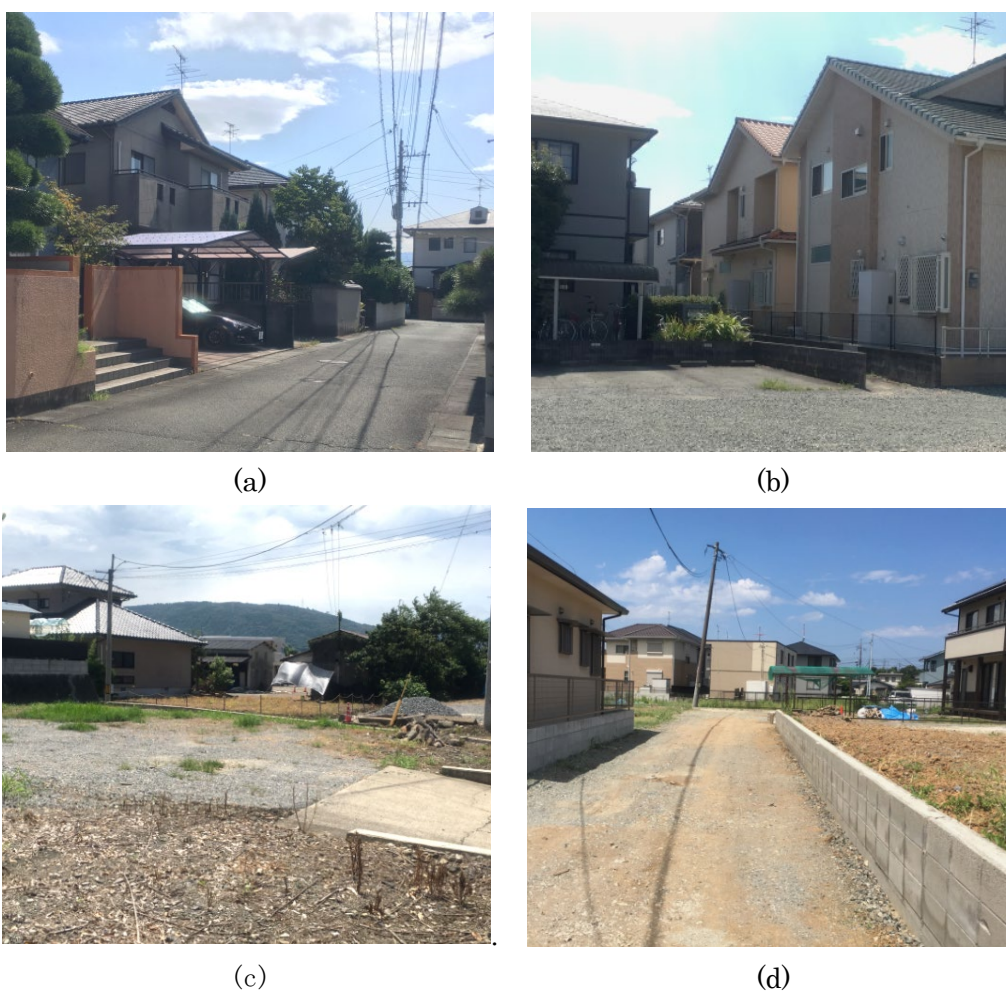
図 2-7 現存建物と解体建物の跡地の現地撮影写真

解体建物と現存建物の判別を効率的に行うために、衛星画像上で解体建物と現存建物の写っている部分の画像の変化の特徴を把握する必要がある。そこで、現地調査を行い、解体建物と現存建物の調査を行うこととした。現地調査を行ったのは2018年3月の災害廃棄物処理事業完了後であり、現地調査前に、衛星画像を俯瞰的に眺めて、建物が多く解体されている地域を絞込みしておき、現地の状態を目視で確認して、建物が解体された跡地か建物が残っているかを調査した。図2-7(a)から(d)に、現地調査で撮影した現存建物と解体建物の跡地の写真を示す。これらの写真が撮影された位置と方向は図2-8の矢印位置と方向に対応している。

(a) 現存建物；(b) 現存建物；(c) 解体跡地；(d) 解体跡地。

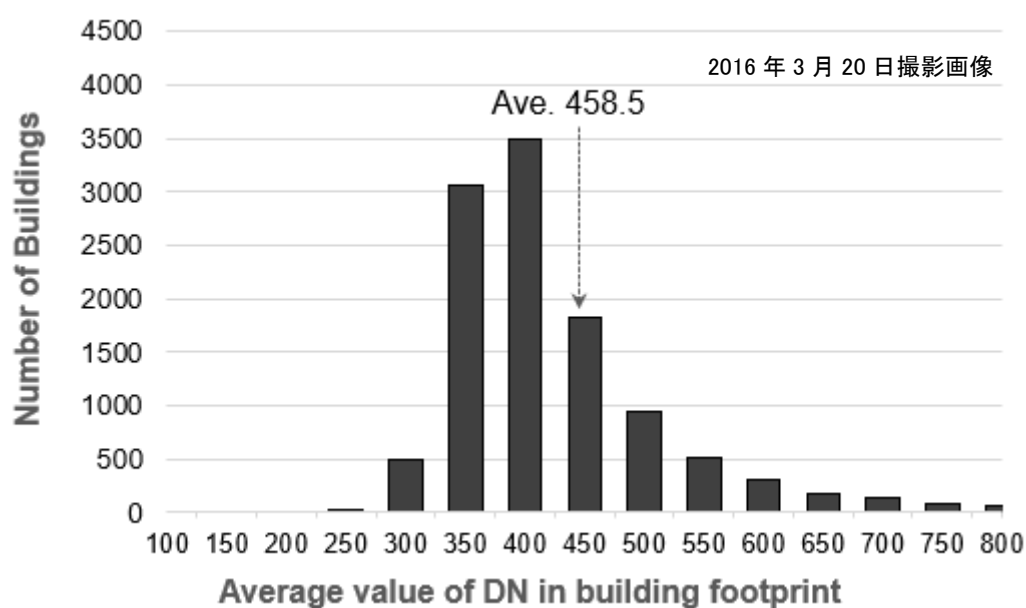
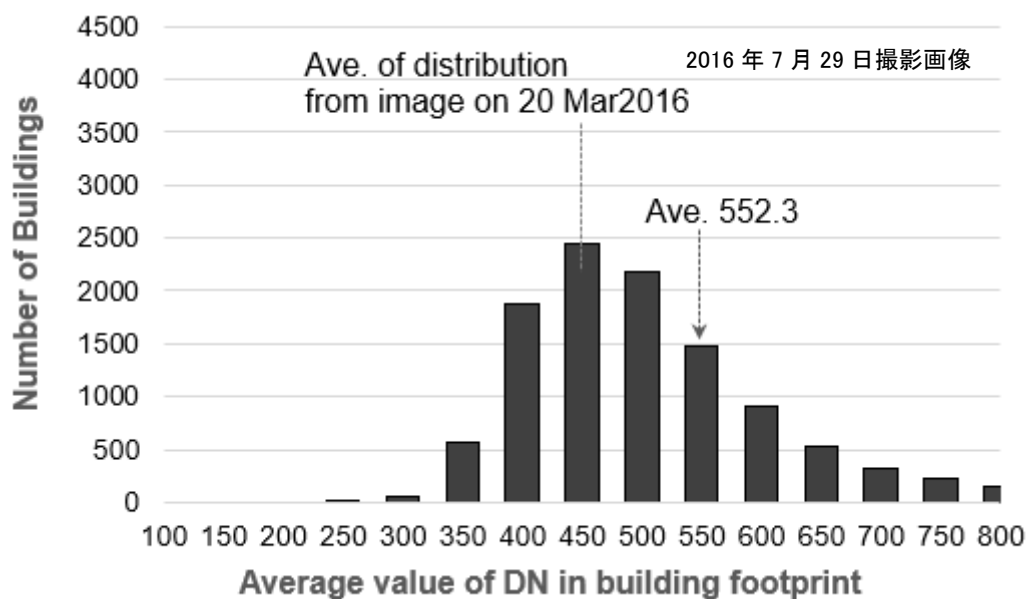
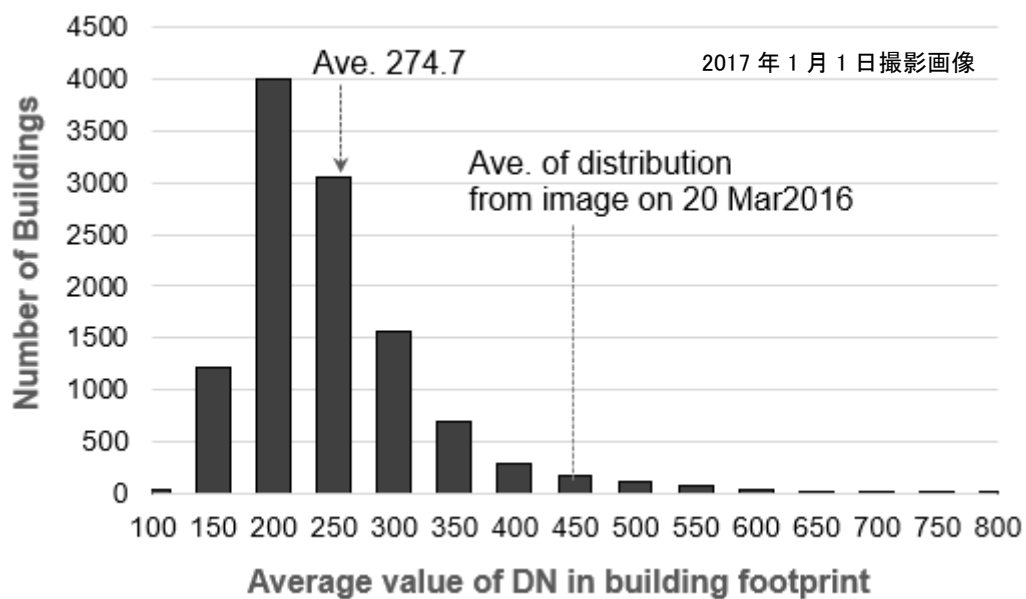
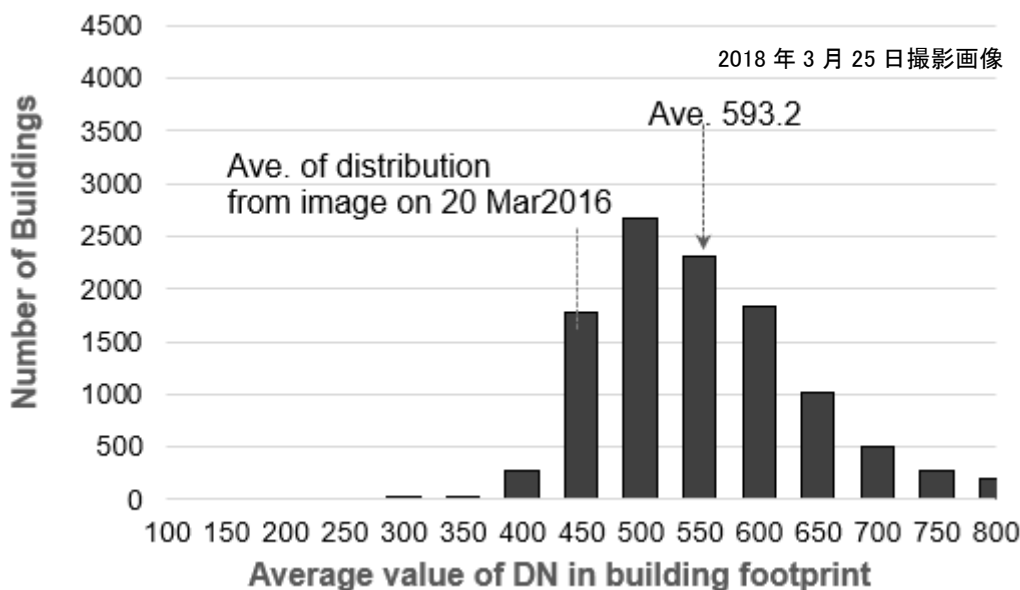
図 2-9 建物輪郭内の衛星画像の画素値のヒストグラム分布
 (a)2016年 3月 20日撮影; (b)2016年 7月 29日撮影;
 (c)2017年 1月 1日撮影; (d)2018年 3月 25日撮影.

表 2-1 に示した SPOT 画像は、同じ解像度で複数回撮影している。地震前に 2016 年 3 月 20 日と地震後に 3 回の 2016 年 7 月 29 日、2017 年 1 月 1 日、2018 年 3 月 25 日に撮影した画像がある。画像の撮影時期が違ると、太陽光の照射強度、地表面からの反射、植生の活性具合により画像の明るさ（画素値）が変化することはよく知られている。建物の解体前後の画像の変化を見る前に、異なる時期に撮影した画像の特徴変化を把握する。植生の変化の影響を除くため、GIS データの建物の輪郭情報範囲内の画素に絞って特徴を確認する。SPOT 画像の各撮影時期について、建物輪郭情報内画素の明るさの値（以下、DN 値という）のヒストグラム分布と平均値を図 2-9 (a) から (d) に示す。

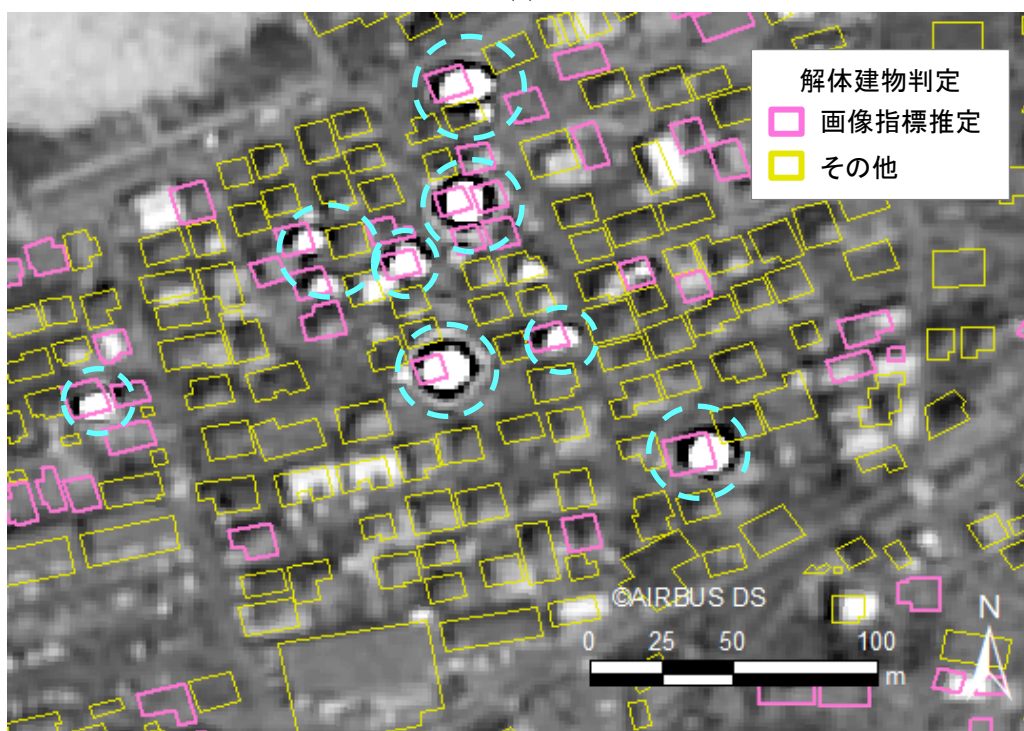
図 2-17 屋根のソーラーパネル等の反射により解体建物（FP）に誤分類した例

解体建物と現存建物を正しく分類した例および誤って分類した例について、画像の特徴を確認しながら要因を考察する。まず、指標の閾値分類により正しく解体建物と分類した、TPの例を図2-15に、正しく現存建物として分類した、TNの例を図2-16に、誤って解体建物として分類した、FPの例を図2-17と図2-18に示す。図2-17と2-18のFPの例では、どちらも画像の輝度値が著しく明るくなっていることが誤分類の原因である。図2-17については、建物の屋根にソーラーパネルなどの設備が設置されている状況を確認できた。図2-18については建物の壁面や屋根からの強い反射があることを確認できた。どちらも、太陽光の入射角と衛星センサの撮影角との関係で発生し得るもので、不可避な条件である。

(b) 2018年3月25日のSPOT画像と誤って解体建物と推定した箇所.

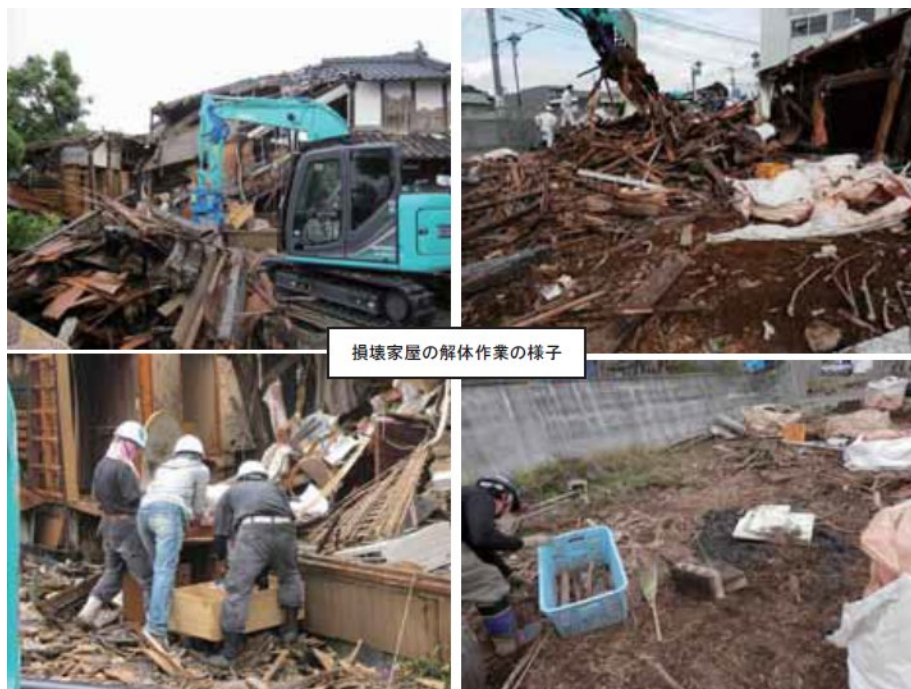
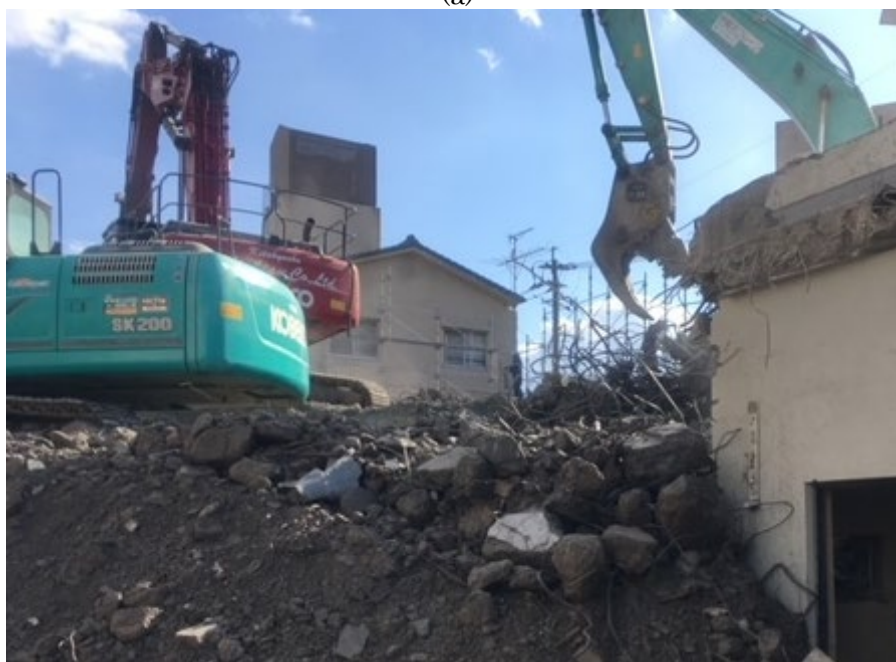
図 3-3 損壊建物の解体作業の様子

熊本地震後にも、モデル解体調査によって解体建物1棟から排出される災害廃棄物量及び延床面積当りの原単位が調査された。熊本地震後の建物解体時の作業の様子を写した写真を図3-3に示す。

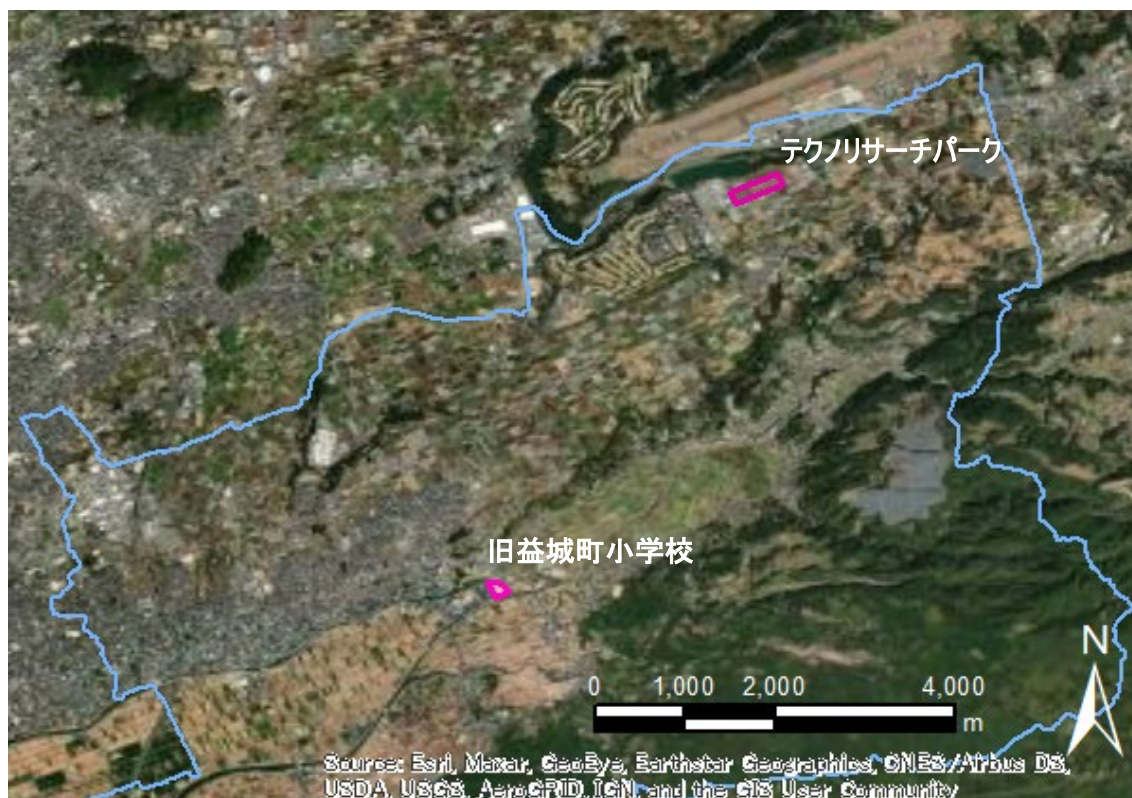
図 3-4 益城町の災害廃棄物の仮置場と処分場

災害廃棄物は、自治体毎に処理されるが、仮置場や処分場は規模によるが、通常1箇所では足りず、複数個所に分散されることや県外等の運搬されることがある。そのため、収集された場所を知ることから始める。益城町で発生した災害廃棄物の多くは、図 3-4 に示す、一次仮置場である旧益城町小学校と二次仮置場であるテクノリサーチパークに搬入されている。一部の災害廃棄物は、直接、産業廃棄物処理施設に搬入されていて、旧益城町小学校とテクノリサーチパークと合わせると益城町の全体の災害廃棄物処理量になる。
