| 論題(和文) | 既設濃縮余剰汚泥貯留槽の調査結果に基づく防食被覆工法の有効性の検討 |

# 論文 既設濃縮余剰汚泥貯留槽の調査結果に基づく防食被覆工法の有効性の検討

**要旨：** 下水道コンクリート構造物では、硫酸によるコンクリート腐食の対策として防食被覆工法が採用されているが、長期供用後の実構造物に対し行った調査・分析の報告は少ないのが現状である。本研究で行った調査から、防食被覆層が残っている部分では、コンクリートが露出している部分と比較しコンクリート内部の硫黄濃度は低く、表層部のビッカース硬度の低下は生じていないことが分かった。これらの調査・分析結果に基づき、防食被覆工法の有効性を検討した結果、供用開始から 20 年経過した実環境下においても防食被覆層は硫酸によるコンクリート腐食の抑制に寄与し続けていることを確認できた。

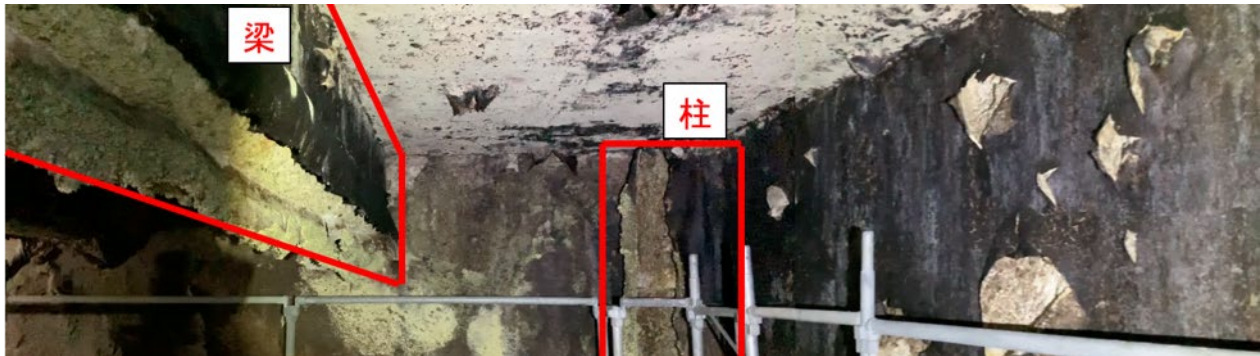
図-2 気相部の劣化状況

濃縮余剰汚泥貯留槽内部の劣化状況を図-2 に示す。

気相部においては、梁及び柱の出隅部において防食被覆層の剥離が生じ、コンクリート腐食及び断面欠損に繋がっていた。また、天井及び壁面においても部分的に同様の現象が生じ、骨材が露出していた（図-3）。

硫酸腐食が進行している箇所を改めて見ると図-2 に示す通り梁や柱の出隅部、あるいは壁面で生じている。出隅部では構造的に防食被覆層の厚さが減少しやすい部位である。また採取したコアの防食被覆層断面部からエポキシ樹脂に内在される気泡が見つかった（図-13の赤丸）。このような局所的に施工厚が規定の厚さを満たさない場所では、硫酸がコンクリートに達するまでの時間が短くなり、防食被覆の早期の剥離剥落に繋がった可能性がある。今後、下水道施設を確実に延命化していくためには、このような施工などに起因したばらつきの影響を受けにくい防食工法の開発が急務であると考えられる。

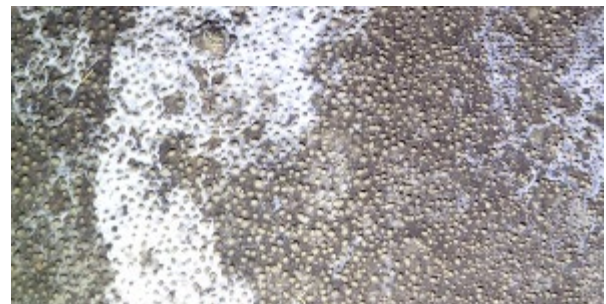
図-4 防食被覆層の表面の様子

水位変動部や液相部での防食被覆層は、大きな膨れや剥離などの変状はなかったが、図-4 に示す小さなふくれが多数存在していた。防食被覆層の表面を pH 試験紙で、防食被覆層背後のコンクリートの pH をフェノールフタレイン溶液で測定した。防食被覆層表面は pH7 程度、
