論題	2013年台風Yolanda (Haiyan) による高潮災害の調査と分析
Title	FIELD SURVEY AND ANALYSIS OF STORM SURGE CAUSED BY THE 2013 TYPHOON YOLANDA (HAIYAN)
著者	柴山 知也, 松丸 亮, 高木 泰士, Mario P. de LEON, Miguel ESTEBAN, 三上 貴仁, 大山 剛弘, 中村 亮太
Authors	Tomoya SHIBAYAMA, Ryo MATSUMARU, Hiroshi TAKAGI, Mario P. de LEON, Miguel ESTEBAN, Takahito MIKAMI, Takahiro OYAMA, Ryota NAKAMURA
出典	土木学会論文集B3 (海洋開発) , Vol. 70, No. 2, pp. I 1212 - I 1217
Citation	Journal of Japan Society of Civil Engineers, Ser. B3 (Ocean Engineering), Vol. 70, No. 2, pp. I 1212 - I 1217
発行日 / Pub. date	2014, 10
権利情報 / Copyright	本著作物の著作権は土木学会に帰属します。 (c) 2014 Japan Society of Civil Engineers.

2013年台風Yolanda (Haiyan) による 高潮災害の調査と分析

Key Words : storm surge, field survey, Typhoon Yolanda (Haiyan), Leyte, Samar, Philippines

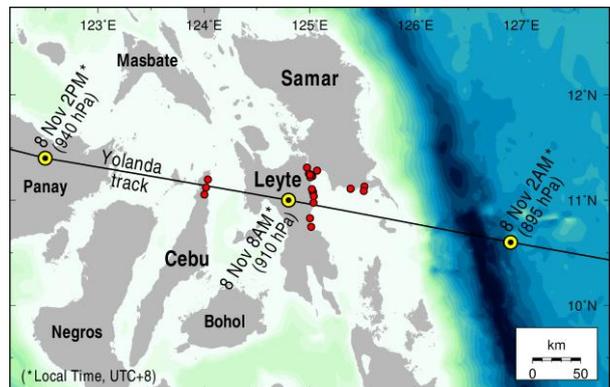
図-1 台風Yolandaの経路(RSMC Tokyo)と現地調査地点

図-1に、Regional Specialized Meteorological Center (RSMC) Tokyoのベストトラックによる台風Yolandaの経路を示す。台風は中心気圧900 hPa前後の強い勢力のままレイテ島とサマル島に接近し、現地時間(UTC+8)11月8日朝にレイテ島に上陸している。その後は勢力を弱めながら西へと

進んでいる。NDRRMCによれば、4:40にサマル島の Guiuan, 7:00にレイテ島の Tolosa, 9:40にセブ島の Daanbantayanに上陸している。

経路を見ると、台風はレイテ島とサマル島に囲まれたレイテ湾の中央部を東から西へと通過したことがわかる。レイテ湾北部の浅海域では台風の接近に伴い、風向きが北よりから東より、南よりへと変化し、湾奥部の高潮の挙動に大きく影響を与えたと考えられる。

現地調査は、12月4日から13日にかけて実施した。調査範囲は、今回の災害で大きな被害を受けたレイテ島とサマル島のレイテ湾沿岸、および、台風の上陸地点のひとつであるセブ島北東部沿岸である(図-1中の赤丸)。高潮高さの計測は、目撃証言や痕跡等に基づいて、ハンディGPS、レーザー距離計、スタッフを用いて行った。

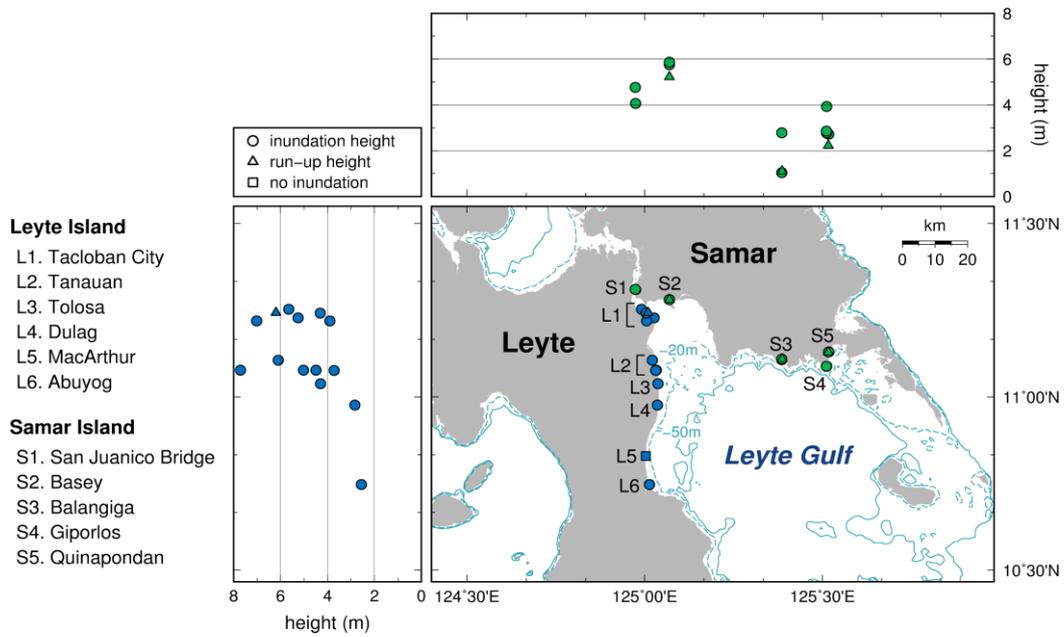
図-2 レイテ湾沿岸の調査地点と島別（レイテ島・サマル島）の高潮痕跡高分布

現地調査における計測結果の一覧を表-1に、レイテ湾沿岸の高潮高さの分布を図-2に示す。今回の現地調査では、風雨等の影響により高潮による浸水の明瞭な痕跡を見つけることが困難であったため、計測した高潮高さの多くは高潮の襲来を実際に目撃した住民の証言に拠るものとなっている。本稿に示す高潮高さは、潮位計算プロ

グラムWXTide32で求めた潮位をもとに、推定高潮襲来時刻における高さに補正している。レイテ湾沿岸では Taclobanの11月8日8:00、セブ島沿岸ではBogo Bayの11月8日10:00の推算潮位からの高さにそれぞれ補正している。

高潮高さの大まかな傾向として、レイテ湾の最奥部(サンペドロ湾)沿岸で5 mを超えており、それ以外の地点では概ね2-4 mであることがわかる。以下に、高潮高さを含めた具体的な現地調査の結果について、フィリピンの行政単位であるCity / Municipalityごとに記述する(判明している場所については、最小の行政単位である Barangayの名も記載する)。

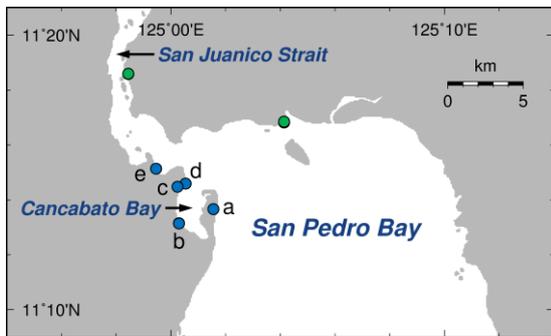
図-3 サンペドロ湾沿岸の調査地点

Tacloban Cityは、レイテ湾の最奥部であるサンペドロ湾に面しており、北に突き出た半島上にある空港や海岸沿いに立地する住宅密集地で大きな高潮被害が生じていた。市内では5箇所調査を行った(図-3参照)。

空港（図-3，地点a）は，低平な半島上に立地しており，高潮被害を受けて通常の空港機能を停止していた。高潮襲来時に空港へ残っていた空港職員の証言に基づく管制塔における浸水高は5.25mであった。

Paterno Street（図-3，地点c）では，海岸線から約300 mの場所に位置するホテル（Alejandro Hotel）周辺で調査を行った。このホテルは，Web上に投稿された高潮襲来時の様子を記録した映像⁴⁾の撮影場所である。映像に映っているホテル前の家屋に住む家族から証言を得ることが

Tacloban City Hall（図-3，地点d）は，高台の上にあり高潮被害を受けていなかったが，敷地の前を走る道路は路面の破壊状況より浸水したと考えられた。道路より内陸の部分は浸水していなかったことから，道路を遡上点とし，その高さは6.20mであった。

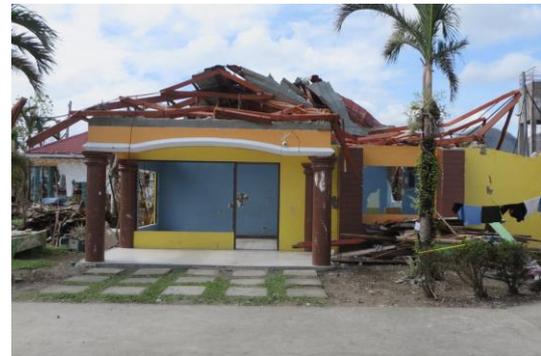
写真-1 Tacloban City Convention Center 近くの被災した建物

Tacloban City Convention Center（図-3，地点b）は，北向きに開いた入り江の奥に位置し，調査時には避難所や救援物資の配布所となっており，周囲には仮設テントも多数見られた。Centerより約200 m南にある2軒の被災した建物で調査したところ，2階建ての建物では，高潮を目撃した住民より2階まで浸水したという証言が得られ，その高さは7.02mであった。もう一方の隣接した1階建ての建物（写真-1）では，建物内の壁面に付着した漂流物から1階天井までの浸水は確認できたが（天井までの高さは3.90 m），浸水の最大高さを明らかにすることはできなかった。

現地調査結果より、概ね3 m以上の高潮高さが計測された場所で、建物に全半壊の被害が見られたといえる。倒壊を免れた建物では、写真-1, 4, 6のように、1階部分が浸水し、強風により屋根が破壊されているものが多数見られた。強風による影響は、各所で見られた多数の折れたヤシの木からも察せられた(例えば、写真-4)。

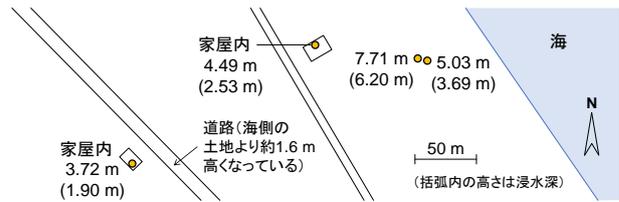
図-4 Bislig, Tanauan における調査範囲の平面概略図

Bisligでは、海岸線から約300 mの位置を走る道路より海側の範囲で建物へ高潮と強風による被害が生じていた(図-4)。高潮襲来時に海岸近くの建物の2階にいた住民の証言に基づき、海岸近くでの第一波(5.03 m)と第二波(7.71 m)の高さを計測したが、この高さには風波の分を含んでいる可能性がある。海岸線から約100 mの場所にある家屋(写真-4)での浸水高は4.49 mであり、海岸線から約300 mの場所にある道路よりも陸側の家屋での浸水高は3.72 mであった。住民の証言によると、襲来した高潮は多くの漂流物を含んでおり、流動も激しかったという。

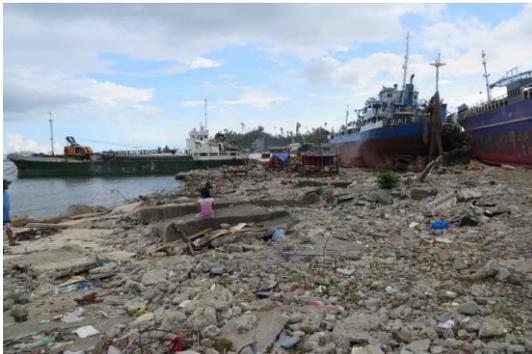
写真-2 Anibong, Tacloban City の被害状況

Anibong（図-3，地点e）は，港に隣接した小規模住宅の密集地であり高潮により家屋の流失等の被害を受けていた（写真-2）。全長50 m程の貨物船が複数打ち上げられており，うち1隻は沿岸の道路上まで達していたことから，船などの漂流物が被害を拡大したと考えられる。住宅地の背後は斜面になっており，斜面に隣接した家屋で聞き取りを行ったところ，住民は高潮襲来時には家の裏手から斜面へと避難したという。この家屋内壁面の浸水痕跡と住民の証言に基づく浸水高は5.65mであった。

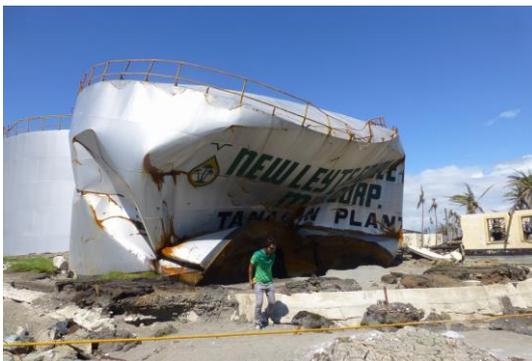
写真-3 Tanauan の製油所におけるオイルタンク被害

製油所では、7個のオイルタンクのうち、最も海側にあるタンクでは海側の面にへこみが生じ(写真-3)、空であったタンクは約170 m陸側へ流されていた。高潮襲来時に製油所内の建物内にいた現地の工場責任者の証言に基づくこの建物での浸水高は6.10 mであった。

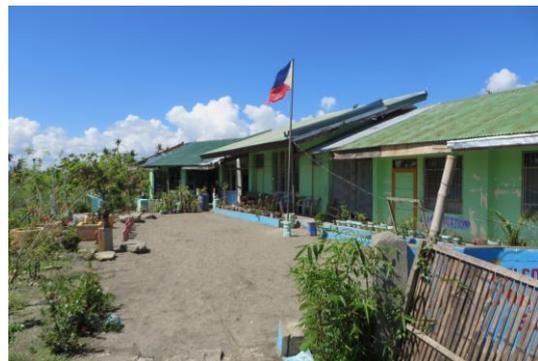
写真-5 Luan, Dulag の避難先の学校

高潮により被害を受けたと見られる集落(Luan)で聞き取りを行ったところ、地区の住民は高潮襲来時には地区の学校(写真-5)に避難していたが、避難先の学校にも高潮が押し寄せていたことがわかった。証言に基づく学校での浸水高は2.84 m(床上浸水は80 cm)であった。学校は海岸線から約300 mの場所に位置し、地盤高は2 m程度である。集落の周囲には高台や高さのある強固な建物がなく、避難場所の確保が課題であると考えられる。

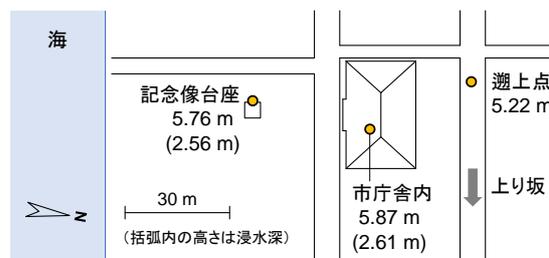
図-5 Baseyにおける調査範囲の平面概略図

調査を行った市庁舎周辺では、高潮と強風により被害を受けた建物や瓦礫が多く見られた。3箇所でも高潮高さを計測し、海岸から遡上点まで順に5.76 m, 5.87 m, 5.22 mであった(図-5)。海岸線から遡上点までの距離は約100 mであり、海岸近くの限られた範囲でのみ高潮被害を受けたことがわかる。住民の証言によると、台風接近に伴って風が強くなった後、海水が沖へと引いていき遠浅な海底が露出した後に高潮が襲来し、押し寄せた海水は黒かったという。

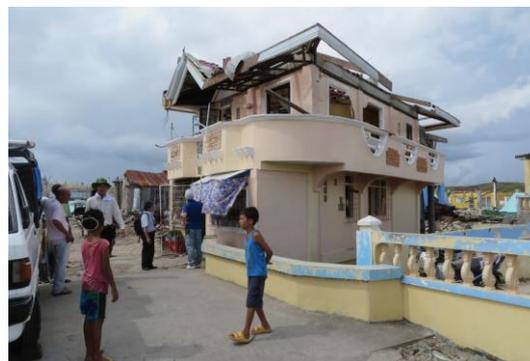
写真-6 Gigoso, Giporlosの被災した建物

道路沿いの市街地を調査したところ、道路から外れた岬の先端にある集落(Gigoso)が大きな高潮被害を受けたとの情報を得、市長の案内によりその集落の調査を行った。海岸近くの多くの家屋が流失し、仮設テントが多数見られた。海岸近くで倒壊の被害を免れた2階建ての建物(写真-6)で住民から高潮襲来の状況を聞くことができた。高潮襲来時は2階に避難しており、高潮により1階は水没し、2階にも少し水が上がってきたとのことであった。この場所での浸水高は少なくとも1階天井まではあったと考えられ、その高さは3.93 mであった。高潮が襲来してからしばらくして大丈夫だと思いついてきた住民の証言に基づくこの建物前での浸水高は2.77 mであっ

た。海岸線から約100 mの地点にある建物では、高潮襲来時に建物にとどまっていた住民に聞き取りを行い、証言に基づく建物内での浸水高は2.85 mであった。
