2013年台風Yolanda (Haiyan) による 高潮災害の調査と分析

Key Words : storm surge, field survey, Typhoon Yolanda (Haiyan), Leyte, Samar, Philippines

FIELD SURVEY AND ANALYSIS OF STORM SURGE CAUSED BY THE 2013 TYPHOON YOLANDA (HAIYAN)

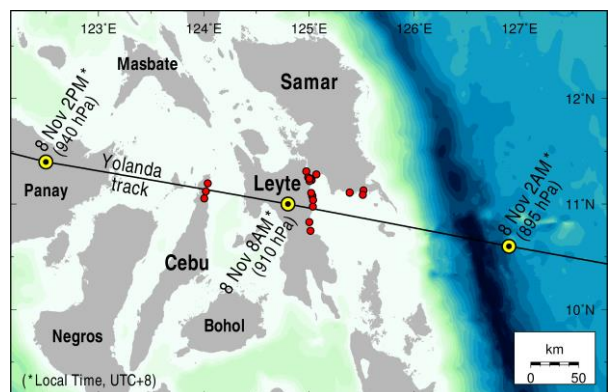
図-1 台風Yolandaの経路(RSMC Tokyo)と現地調査地点

図-1に、Regional Specialized Meteorological Center (RSMC) Tokyoのベストトラックによる台風Yolandaの経路を示す。台風は中心気圧900 hPa前後の強い勢力のままレイテ島とサマル島に接近し、現地時間(UTC+8)11月8日朝にレイテ島に上陸している。その後は勢力を弱めながら西へと

進んでいる。NDRRMCによれば、4:40にサマル島の Guiuan, 7:00にレイテ島の Tolosa, 9:40にセブ島の Daanbantayanに上陸している。

経路を見ると、台風はレイテ島とサマル島に囲まれたレイテ湾の中央部を東から西へと通過したことがわかる。レイテ湾北部の浅海域では台風の接近に伴い、風向きが北よりから東より、南よりへと変化し、湾奥部の高潮の挙動に大きく影響を与えたと考えられる。

現地調査は、12月4日から13日にかけて実施した。調査範囲は、今回の災害で大きな被害を受けたレイテ島とサマル島のレイテ湾沿岸、および、台風の上陸地点のひとつであるセブ島北東部沿岸である(図-1中の赤丸)。高潮高さの計測は、目撃証言や痕跡等に基づいて、ハンディGPS、レーザー距離計、スタッフを用いて行った。

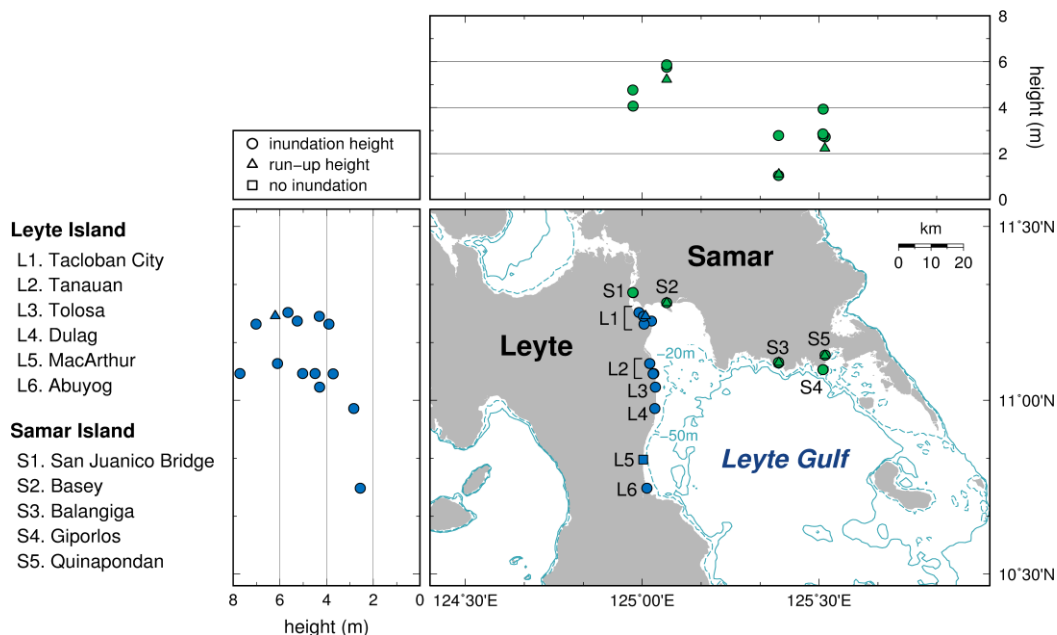
図-2 レイテ湾沿岸の調査地点と島別（レイテ島・サマル島）の高潮痕跡高分布

現地調査における計測結果の一覧を表-1に、レイテ湾沿岸の高潮高さの分布を図-2に示す。今回の現地調査では、風雨等の影響により高潮による浸水の明瞭な痕跡を見つけることが困難であったため、計測した高潮高さの多くは高潮の襲来を実際に目撃した住民の証言に拠るものとなっている。本稿に示す高潮高さは、潮位計算プロ

グラムWXTide32で求めた潮位をもとに、推定高潮襲来時刻における高さに補正している。レイテ湾沿岸では Taclobanの11月8日8:00、セブ島沿岸ではBogo Bayの11月8日10:00の推算潮位からの高さにそれぞれ補正している。

高潮高さの大まかな傾向として、レイテ湾の最奥部(サンペドロ湾)沿岸で5 mを超えており、それ以外の地点では概ね2-4 mであることがわかる。以下に、高潮高さを含めた具体的な現地調査の結果について、フィリピンの行政単位であるCity / Municipalityごとに記述する(判明している場所については、最小の行政単位である Barangayの名も記載する)。

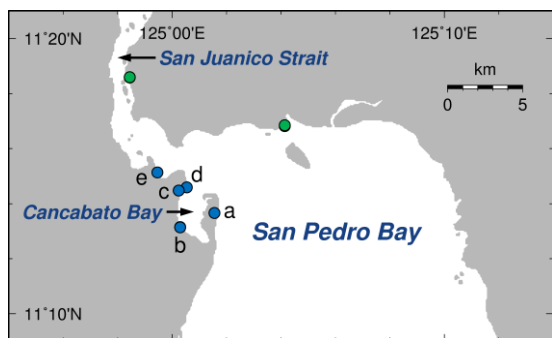
図-3 サンペドロ湾沿岸の調査地点

Tacloban Cityは、レイテ湾の最奥部であるサンペドロ湾に面しており、北に突き出た半島上にある空港や海岸沿いに立地する住宅密集地で大きな高潮被害が生じていた。市内では5箇所調査を行った(図-3参照)。

空港（図-3，地点a）は，低平な半島上に立地しており，高潮被害を受けて通常の空港機能を停止していた。高潮襲来時に空港へ残っていた空港職員の証言に基づく管制塔における浸水高は5.25mであった。

Tacloban City Convention Center（図-3，地点b）は，北向きに開いた入り江の奥に位置し，調査時には避難所や救援物資の配布所となっており，周囲には仮設テントも多数見られた。Centerより約200 m南にある2軒の被災した建物で調査したところ，2階建ての建物では，高潮を目撃した住民より2階まで浸水したという証言が得られ，その高さは7.02mであった。もう一方の隣接した1階建ての建物（写真-1）では，建物内の壁面に付着した漂流物から1階天井までの浸水は確認できたが（天井までの高さは3.90 m），浸水の最大高さを明らかにすることはできなかった。

Paterno Street（図-3，地点c）では，海岸線から約300 mの場所に位置するホテル（Alejandro Hotel）周辺で調査を行った。このホテルは，Web上に投稿された高潮襲来時の様子を記録した映像⁴⁾の撮影場所である。映像に映っているホテル前の家屋に住む家族から証言を得ることが

Tacloban City Hall（図-3，地点d）は，高台の上にあり高潮被害を受けていなかったが，敷地の前を走る道路は路面の破壊状況より浸水したと考えられた。道路より内陸の部分は浸水していなかったことから，道路を遡上点とし，その高さは6.20mであった。

Anibong（図-3，地点e）は，港に隣接した小規模住宅の密集地であり高潮により家屋の流失等の被害を受けていた（写真-2）。全長50 m程の貨物船が複数打ち上げられており，うち1隻は沿岸の道路上まで達していたことから，船などの漂流物が被害を拡大したと考えられる。住宅地の背後は斜面になっており，斜面に隣接した家屋で聞き取りを行ったところ，住民は高潮襲来時には家の裏手から斜面へと避難したという。この家屋内壁面の浸水痕跡と住民の証言に基づく浸水高は5.65mであった。

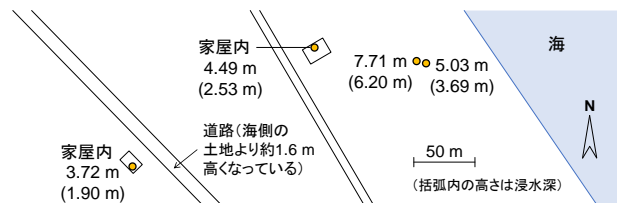
図-4 Bislig, Tanauan における調査範囲の平面概略図

Bisligでは、海岸線から約300 mの位置を走る道路より海側の範囲で建物へ高潮と強風による被害が生じていた(図-4)。高潮襲来時に海岸近くの建物の2階にいた住民の証言に基づき、海岸近くでの第一波(5.03 m)と第二波(7.71 m)の高さを計測したが、この高さには風波の分を含んでいる可能性がある。海岸線から約100 mの場所にある家屋(写真-4)での浸水高は4.49 mであり、海岸線から約300 mの場所にある道路よりも陸側の家屋での浸水高は3.72 mであった。住民の証言によると、襲来した高潮は多くの漂流物を含んでおり、流動も激しかったという。

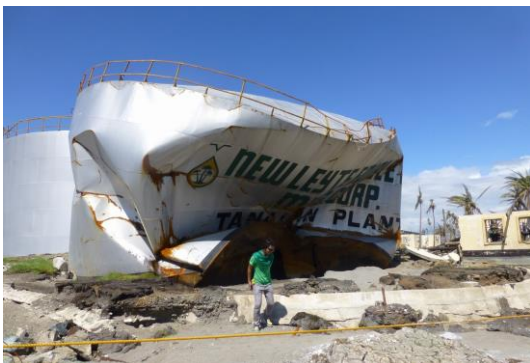
写真-3 Tanauan の製油所におけるオイルタンク被害

製油所では、7個のオイルタンクのうち、最も海側にあるタンクでは海側の面にへこみが生じ(写真-3)、空であったタンクは約170 m陸側へ流されていた。高潮襲来時に製油所内の建物内にいた現地の工場責任者の証言に基づくこの建物での浸水高は6.10 mであった。

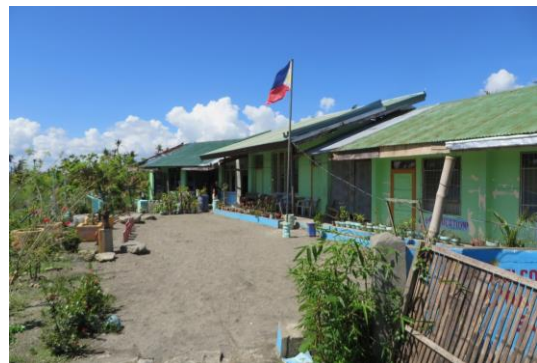
写真-5 Luan, Dulag の避難先の学校

高潮により被害を受けたと見られる集落(Luan)で聞き取りを行ったところ、地区の住民は高潮襲来時には地区の学校(写真-5)に避難していたが、避難先の学校にも高潮が押し寄せていたことがわかった。証言に基づく学校での浸水高は2.84 m(床上浸水は80 cm)であった。学校は海岸線から約300 mの場所に位置し、地盤高は2 m程度である。集落の周囲には高台や高さのある強固な建物がなく、避難場所の確保が課題であると考えられる。

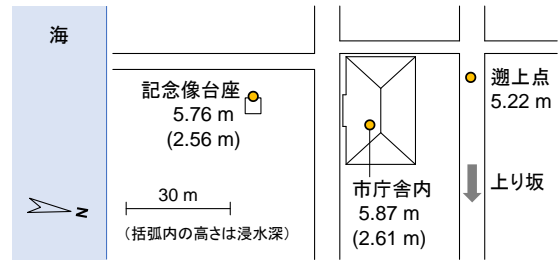
図-5 Baseyにおける調査範囲の平面概略図

調査を行った市庁舎周辺では、高潮と強風により被害を受けた建物や瓦礫が多く見られた。3箇所でも高潮高さを計測し、海岸から遡上点まで順に5.76 m, 5.87 m, 5.22 mであった(図-5)。海岸線から遡上点までの距離は約100 mであり、海岸近くの限られた範囲でのみ高潮被害を受けたことがわかる。住民の証言によると、台風接近に伴って風が強くなった後、海水が沖へと引いていき遠浅な海底が露出した後に高潮が襲来し、押し寄せた海水は黒かったという。

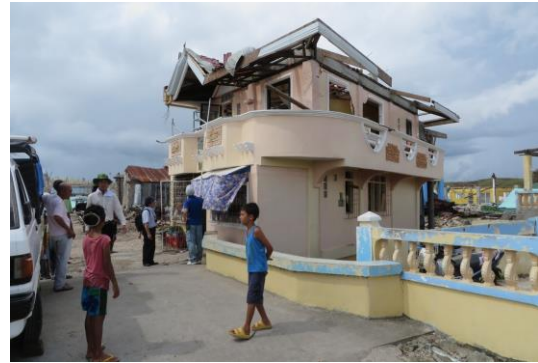
写真-6 Gigoso, Giporlosの被災した建物

道路沿いの市街地を調査したところ、道路から外れた岬の先端にある集落(Gigoso)が大きな高潮被害を受けたとの情報を得、市長の案内によりその集落の調査を行った。海岸近くの多くの家屋が流失し、仮設テントが多数見られた。海岸近くで倒壊の被害を免れた2階建ての建物(写真-6)で住民から高潮襲来の状況を聞くことができた。高潮襲来時は2階に避難しており、高潮により1階は水没し、2階にも少し水が上がってきたとのことであった。この場所での浸水高は少なくとも1階天井まではあったと考えられ、その高さは3.93 mであった。高潮が襲来してからしばらくして大丈夫だと思いきり戻ってきた住民の証言に基づくこの建物前での浸水高は2.77 mであっ

た。海岸線から約100 mの地点にある建物では、高潮襲来時に建物にとどまっていた住民に聞き取りを行い、証言に基づく建物内での浸水高は2.85 mであった。

現地調査結果より、概ね3 m以上の高潮高さが計測された場所で、建物に全半壊の被害が見られたといえる。倒壊を免れた建物では、写真-1, 4, 6のように、1階部分が浸水し、強風により屋根が破壊されているものが多数見られた。強風による影響は、各所で見られた多数の折れたヤシの木からも察せられた(例えば、写真-4)。
