東北地方太平洋沖地震時の  
八汐ダムの挙動と損傷状況に基づく  
アスファルト表面遮水壁の変形追従性に関する研究

# 東北地方太平洋沖地震時の八汐ダムの挙動と損傷状況に基づく

## アスファルト表面遮水壁の変形追従性に関する研究

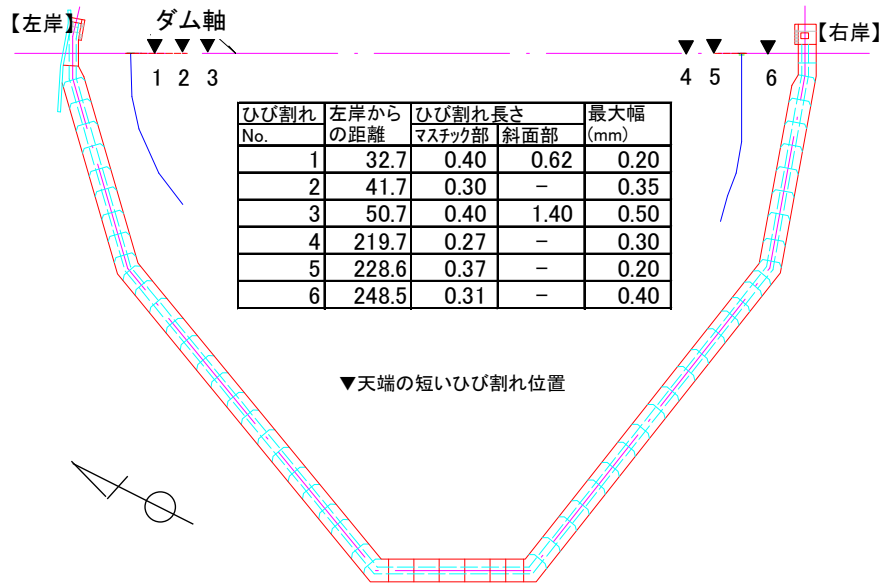
図-4.2.2 天端付近のひび割れ分布図<sup>1)</sup>

八汐ダムの表面遮水壁に生じたひび割れは図-4.2.2 に示すように、70～80m に及んだ左右岸の1条ずつのひび割れの他に天端付近に左右3箇所ずつ長さ0.3～1.8mの短いひび割れも確認されているが、いずれも天端コンクリートのブロックジョイントから充填したサンドマスチック、さらには遮水壁へ連続している。

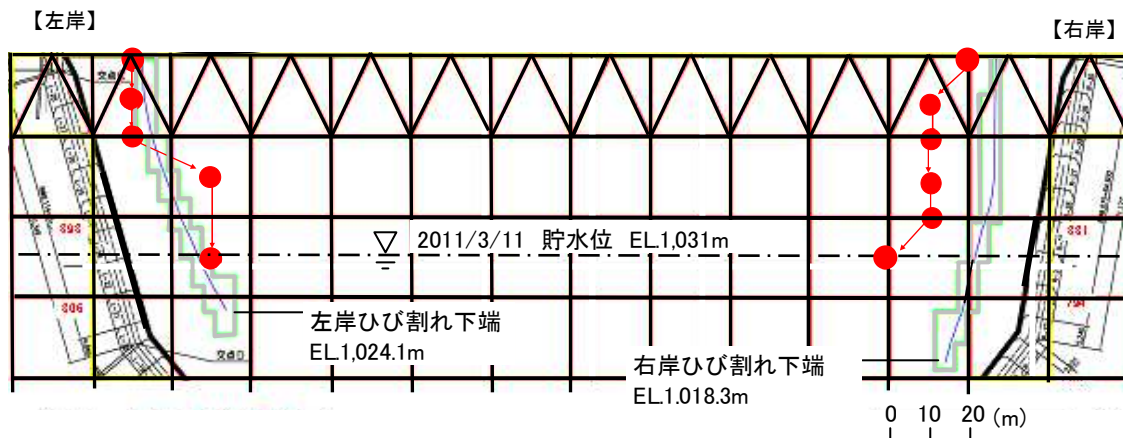
図-5.3.10 ひび割れ進展予測結果<sup>2)</sup>

上記の手順で評価を実施した結果は図-5.3.10に示すとおりとなり、地震により左右岸ともに概ね実際にひび割れが生じた領域に類似する結果となった。以上の結果から、地震によるひび割れ幅の開口によりひび割れが水面付近(天端からの長さ 50~60m 程度)まで進展した可能性があるものと判断した。
