コンクリート構造物におけるひび割れ中のキャビテーションエロージョンの検知

東京工業大学 学生会員 ○大塚 邦朗
 東京工業大学 正会員 千々和 伸浩
 東京工業大学 正会員 岩波 光保

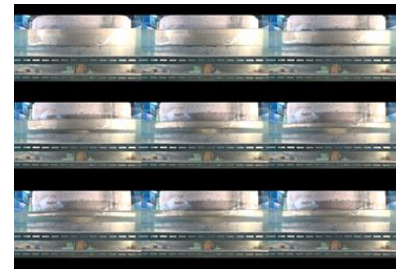
図-4 水中における開口

図-4~5 に塩水中と水中でのひび割れの開口実験の様子を示す. どちらも開口後に白く濁った. 水中でのひび割れ開口における白濁は, 水中にあるゴミがひび割れの開口に伴う水の動きによって集まったために現れたものと考えられる. 塩水中においてもゴミの移動はあったと考え, 図-6 に示すようにどちらも同程度に白く濁ったことから塩の析出は起きず, この方法ではキャビテーションの検知には至らなかった.
