論題	2019年9月台風15号による神奈川・千葉・茨城の高波被害および東京湾の波浪追算
Title	INVESTIGATION OF HIGH WAVE DAMAGE CAUSED BY 2019 TYPHOON FAXAI IN KANTO REGION AND WAVE HINDCAST IN TOKYO BAY
著者	高木泰士, Md Rezuanul ISLAM, Le Tuan ANH, 高橋篤平, 杉生高行, 古川郁貴
Authors	Hiroshi TAKAGI, Md Rezuanul ISLAM, Le Tuan ANH, Atsuhei TAKAHASHI, Takayuki SUGIU, Fumitaka FURUKAWA
出典	土木学会論文集B3 (海洋開発), Vol. 76, No. 1, pp. 12-21
Citation	Journal of Japan Society of Civil Engineers, Ser. B3 (Ocean Engineering), Vol. 76, No. 1, pp. 12-21
発行日 / Pub. date	2020, 2
権利情報 / Copyright	本著作物の著作権は土木学会に帰属します。 (c) 2020 Japan Society of Civil Engineers.

# 2019年9月台風15号による 神奈川・千葉・茨城の高波被害および 東京湾の波浪追算

2019年9月9日に東京湾を直撃した台風15号の調査結果を速報する。神奈川では相模湾側で大きな高波被害は生じていなかったが、東京湾では直立護岸を乗り越える越波で被害が生じていた。千葉では九十九里浜ビーチ内の施設が被害を受けていた以外、目立った高波被害はなかった。一方、強風被害は激甚で、屋根の飛散や電柱の折損など各地で被害が生じていた。茨城でも高波被害は見かけなかったが、防波堤が堅固であることや、震災後の堤防改修が強靱化に寄与している。波浪追算の結果、ピーク波高は横浜で3.4m、東京や千葉で2.6mと推算された。湾内で急速に発達した高波が1m以下の高潮と相まって局地的な被害をもたらした。関東に上陸した過去の台風との比較では、今次台風はゆっくりと進んだ小型で強い台風と特徴づけられた。

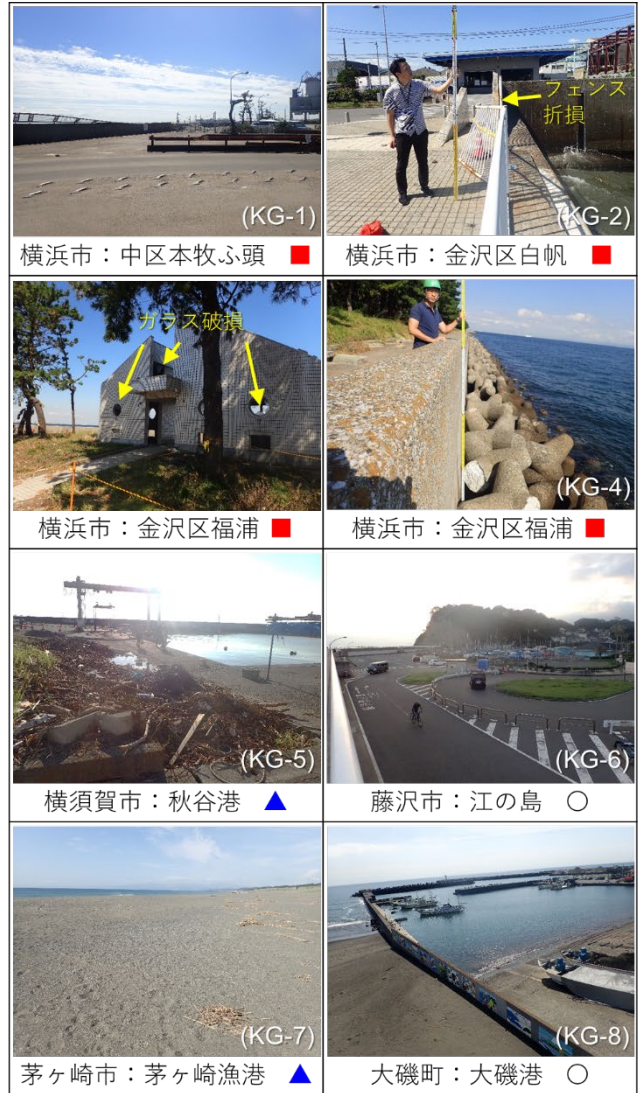
図-2 神奈川県における調査地点の状況

神奈川では台風通過10~11日後に、横浜から真鶴の範囲で調査を実施した。明らかな高波被害が東京湾に面した横浜市中区や金沢区の港湾区域で確認された。本牧ふ頭 (図-2のKG-1) や横浜ベイサイドマリーナ近く (KG-2) では、越波により護岸上のフェンスが倒れていた。KG-1地点では広い範囲でフェンスが倒れていたが、KG-2では被害は護岸隅角部1か所のみであった。KG-2地点の護岸高さは、海面上2.7m (計測日時9/19 12:30) であった。横浜市金沢区で浸水が発生し始めたのは、9月9日午前2時頃と推測される<sup>9)</sup>。同時刻の横浜新港検潮所 (海上保安庁所管) の観測潮位T.P.+0.51mを基準に潮位補正を施すと、観測潮位上1.95m、すなわちT.P.+2.46mまで少なくとも波が達したと推定される。

金沢区福浦地区では、東側の護岸の一部が決壊し、越波・越流により背後の工場地区で大規模な浸水被害が発生した。このため休業状態の工場が数多く見受けられた。KG-3地点ではパラペットが倒壊し、その背後の公衆トイレで地面より約4mの高さの窓ガラスが破損していた。強風が原因の可能性も否定できないが、陸側すなわち風下側の壁部分の窓ガラスを含めて、何枚ものガラスが割れていた状況より判断すると、波による可能性が高いと考えられる。国土地理院の数値標高モデルによると周囲の標高は+3m前後であるため、越波による水塊が護岸背後でT.P.+7mくらいまで到達したと予想される。浸水発生時の潮位偏差は0.7m程度であり、極端に高かったわけではない。このため大規模な浸水の主要因は、高波やウェーブセットアップで打ち上がった海水がパラペット倒壊部より大量に流れ込んだことによるものと考えられる。

八景島寄りの福浦地区南側の護岸・パラペットには目立った被害は見られなかったが、その前面の消波ブロックの一部で破損が確認された (KG-4)。また、パラペット背後約5mの歩道沿いには、緑地を保護する法尻ブロック (0.9m×0.3m×0.15m) が多数飛散していた。越波による被害と考えられる。パラペットの天端高は計測時点 (9/19 14:00) で海面上+4.1mであった。前述と同じ方法で潮位補正を行うと、T.P.+3.83m (観測潮位上3.32m) となり、波は最低でもその高さを乗り越えたことになる。

このように、福浦地区では東側 (KG-3) でパラペットの倒壊が生じていたが、南側 (KG-4) では生じていなかった。Google Earthの衛星画像で確認すると、南側の護岸は約半分の区間で消波工が設置されているが、東側は消波工が配置されていない。波当たりの違いの他、消波工の有無がパラペットの被害や越流に関係していた可能性も否定できない。ただし、南側の消波工もパラペッ

相模湾に面する横須賀市秋谷港 (KG-5) は、2017年台風21号 (Lan, 以下2017年21号) では防波堤のパラペットの一部区間が倒壊する被害を受けていたが<sup>7)</sup>, 15号では被害は生じていなかった。ただし、港内の物揚げ場で越波が生じたためか、海面上約1mの場所に枝木が飛散していた。付近にいた漁師からも高波によるうち上がりであることを聞いた。2017年21号により甚大な越波被害を受けた江の島においても<sup>8)</sup>, 今回は目立った被害は確認されなかった (KG-6)。

茅ヶ崎漁港西隣の海岸では流木、枝木がほぼ一直線上に漂着していた (KG-7)。ハンディー光波 (TruPulse 360; Laser Technology, Inc.) で計測したところ、その位置は汀線からおおよそ37mの位置、海面上1.7mであった (計測日時9/20 9:20)。近隣の小田原地点の天文潮位より推定すると、標高 T.P.+2.05mに相当する。台風時の観測最高潮位 (気象庁小田原検潮所) は、9月9日午前1時10分の T.P.+1.74mであったため、漂流物はピーク水位に近いところに滞留したことになる。

大磯港 (KG-8) やそれ以西では高波の痕跡は確認されなかった。2007年台風9号 (Fitow) や2017年21号, 2019年台風21号 (Hagibis) の際に一部区間が崩壊した西湘バイパスも、15号では目立った被害は生じていない。また、伊豆半島の真鶴港や熱海 (静岡県) でも明確な高波被害は確認されなかった。

件にあった。このとき先に説明した護岸パラペット(図-2KG-4)の高さは水面上+3.3m程度と推測され、波高3.4mであれば十分に越波が生じる条件である。

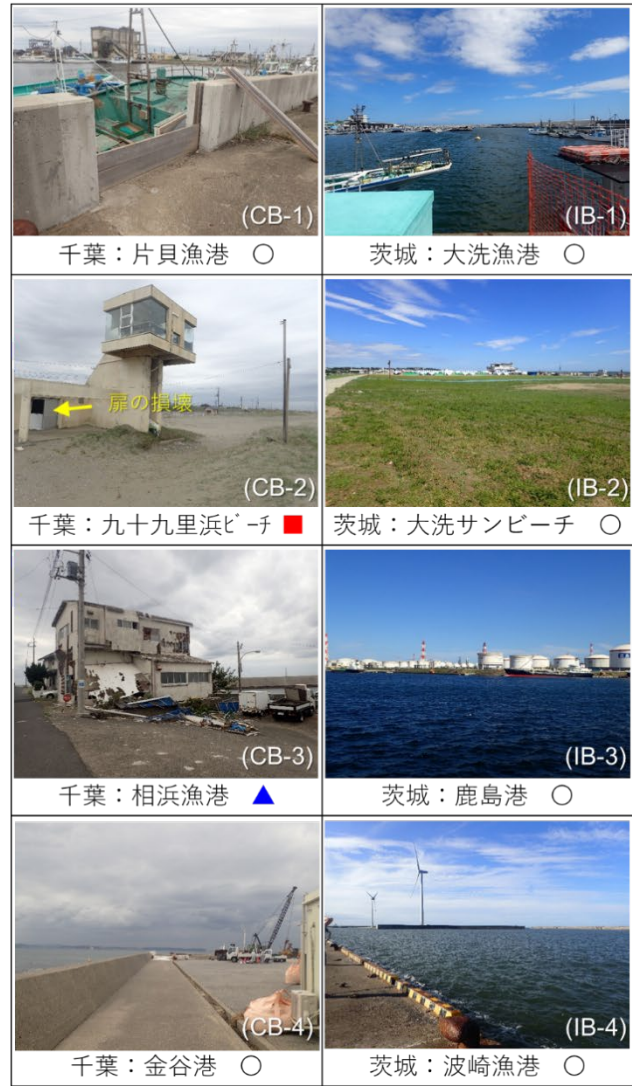
図-3 千葉県および茨城県における調査地点の状況

銚子漁港、片貝漁港 (図-3 CB-1)、勝浦漁港、小戸漁港、金谷港などを踏査したが、筆者らが確認した範囲では護岸や防波堤など外郭施設で目立った被害は見られなかった。房総半島の先に位置する相模湾の港内では、明らかに風による建物損壊も確認したが、この被害に高波が影響したかは不明であった (CB-3)。

九十九里浜や外房、南房総、内房の海岸では、流木の漂着・打ち上がりを確認したが、海岸堤防や防潮堤などインフラに大きな被害は見られなかった。今回の調査では、九十九里浜ビーチの管理施設の扉が打ち破られている状況 (CB-2) を目撃したが、これが千葉において確認できた高波被害の唯一の事例であった。ハンディー光波を用いて計測を行った結果では、この施設は汀線からおおよそ104mの位置にあり、破損した窓ガラスの中央の

高さは海面上4.1mであった(計測日時9/13 9:30)。窓ガラスより1.5mほど上の室内天井には、砂が全面に付着していた。高波が扉を打ち破り、砂を大量に巻き込んだ海水が建物内に充満したことが原因と推察された。

筆者らは関東広域で大きな被害をもたらした2017年21号の直後にも千葉・房総で調査を行っているが<sup>9)</sup>、2つの台風を比較すると、千葉の高波被害については2017年のときの方が明らかに甚大であった。例えば、2017年21号では高波により被害を受けて金谷港の護岸が大きく陥没していたが、今回は同じ場所で目立った被害は見られなかった(CB-4)。ただし、15号直後も強風による建物被害は金谷港において生じていた。また、2017年21号の際には、房総半島南端の岩礁海岸で約80m波が遡上し、標高約6mの丘陵上のレストランが高波被害を受けていたが<sup>9)</sup>、今回は同じ場所で高波被害は見られなかった。建物の外壁に損傷を被っていたが、これは強風被害と判断された。

日立港や大洗漁港(図-3 IB-1)、鹿島港(IB-3)など太平洋に面する港を確認して回ったが、港内より目視で確認できる範囲で高波や高潮による明瞭な被害は見られなかった。いずれも大きな港で、冬季波浪に耐えるため、もともと防波堤の設計波が大きく設定されており、今回の台風が引き起こした高波にも難く耐えられたものと予想される。

波崎漁港(IB-4)では、港内の岸壁に魚が打ちあがっていた。この地域は風が強いことで有名で、筆者らの踏査時も晴天であったが風は非常に強く、港内で30~50cmほどの波が立っていた。15号の通過時にはかなりの波が港内で発達していたはずで、岸壁に越波が生じていたのではないかと推測される。

大洗ビーチの砂浜海岸でも特段大きな被害は見られなかった(IB-2)。この海岸では、東日本大震災後に標高約4mの非常に緩やかな丘陵状の傾斜堤防が築かれている。前面の砂浜も非常に広く、この堤防を乗り越えるような越波が生じていたとは考えにくい。

本稿は高波被害の状況報告が主目的であるが、最後に強風の状況についても簡単に述べておく。特に千葉においては強風が大きな被害をもたらしたことが今回の台風の特徴の一つであった。筆者らも千葉を調査した際、各地で屋根瓦の飛散や電柱の折損の状況を数多く目撃した。外房を南に進むにつれて被害の程度が大きくなっていき、建物の外壁が脱落している状況(図-3 CB-3)や家屋の屋根が完全に吹き飛んでいる状況など、激甚な被害を目の当たりにした。図-10は台風通過前後に館山において発生した強風の風速と風向きを示している。式(1)の気圧推定値より超傾度風速を求めた解析値は、おおむね気象庁・館山観測所で観測された10分間平均風速と最大瞬間風速の間に収まっており、瞬間値と平均値の中間的な値を示している。風向きについては、9月9日午前1時から4時の間に、北西から北東向きに時計回りに急変する状況が解析、観測値ともに見て取れる。特に、午前2時から3時にかけて非常に強い北向きの風が東京湾口に吹き込んでおり、これにより浦賀水道周辺で8m近い高波が発生している(図-8)。たとえ吹送時間が1, 2時間と短くても、風速と風向きによっては、このような高波浪に発達することがわかる。

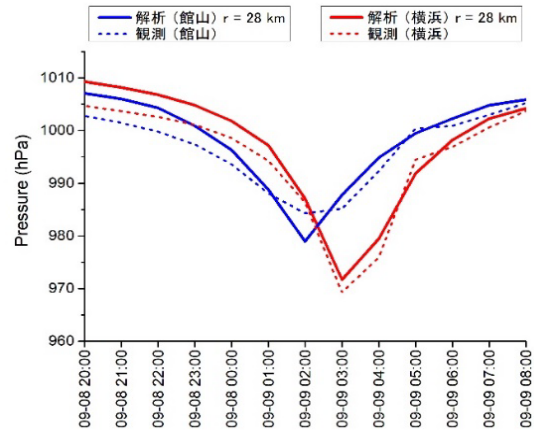
図-4 台風周辺気圧の解析値と観測値の比較 ( $r_m = 28\text{km}$ )

一方、最大風速半径については、気圧や暴風域半径と相関があるが、台風ごとにばらつきが大きいことが指摘されている<sup>13),14)</sup>。後で詳しく説明するように、15号は強風範囲が小さく、平均的な傾向を示すこれらの推定式では誤差が大きく計算される可能性がある。そこで本検討では、15号が東京湾に進入した9月9日午前3時時点の観測気圧(海面値)に着目して、観測値と推算値の一致度が全般的に高くなる最大風速半径を見つけ出して、その半径を全計算時間を通じて使用した。台風中心が東京湾の真上を通過したため、西側と東側に位置する横浜と館山の気象庁観測所データを同時に比較できる。最大風速半径を2kmごとに変えて予備計算を行った結果、図-4に示すように半径 $r_m = 28\text{km}$ で気圧最低値の一致度が特に高く計算されたため、この値を本計算で使用した。

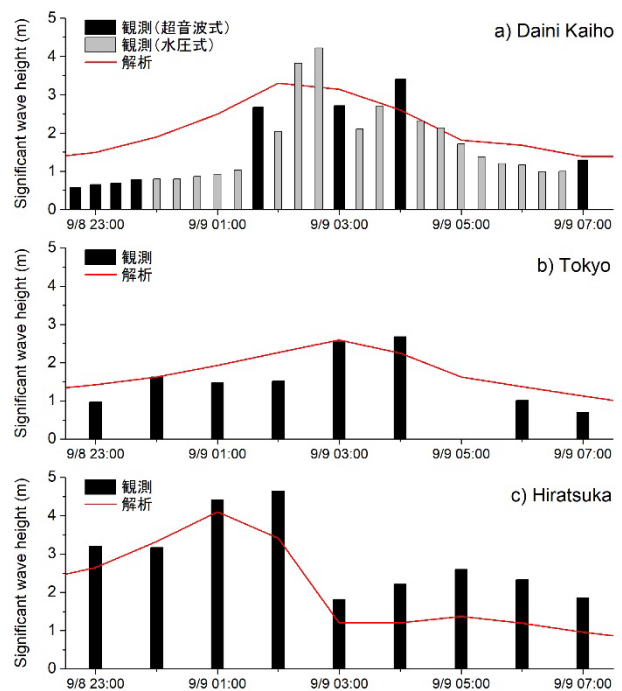
図-6 東京湾内外3地点における有義波高の解析と観測の比較 a) 第二海堡, b) 東京, c) 平塚

解析の妥当性を検証するため、東京湾内外の3地点の観測値と比較を行った。東京湾口第二海堡のNOWPHAS 波浪観測値(オンライン版)と比較した結果を図-6a)に示す。1991年の観測開始以来、第二海堡の既往最高値は2011年台風15号(Roke)時の2.78mである<sup>18)</sup>。図-6a)は超音波式波高計と水圧式波高計による波高観測値で、欠測も多いため確定的なことはいえないが、15号でもそれに匹敵する高波が発生したことは間違いない。午前3時の推算値は3.14mで、超音波式による観測値の2.71mと水圧式波高計による4.22m(午前2時40分)の中間的な波高を示している。

一方、台風が伊豆諸島を進んでいた午前0時以前では、解析が過大評価している。計算領域が狭く、外洋を含めて台風半径を固定した影響もあり、外洋からの波浪を十分に再現できていない可能性がある。今回の推算は速報的に実施しているため、このように種々の課題は残っているが、湾内で発達した波浪に限れば、ある程度追算の信頼性は高いと考える。

図-6b)は、東京都港湾局所管の波高計による観測値と推算値の比較であるが、両者は同様な時間変化を示している。波高のピークは午前3時から4時にかけて発生し

ており、その最大値は3m弱である。一方、図-6c)は相模湾の平塚沖波高計(神奈川県・東京大学共同管理)で観測された波高との比較を示している。推算値が観測値よりもピークを過小評価しているが、外洋からのうねりの再現精度が低いことが主要因と考えられる。ただし、波高の立ち上がりや低下の傾向についてはよく似ている。特に午前2時から3時にかけて波高が急低下する特徴が解析においても再現できている。図-5より明らかなように、この時間帯では南向きの風が卓越しており、波を沖に押し戻すような作用が働いたと考えられる。

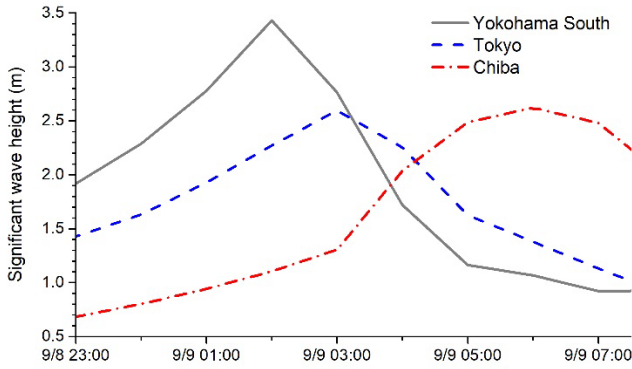
図-7 東京湾内各地点の波浪推算値の時間推移

図-7は横浜、東京、千葉における推算波高の時間変化である。横浜については金沢区沖を出力地点としている。波高のピーク値は、各々3.4m、2.6m、2.6mである。東京、千葉に比べて横浜の波高が3割程度高い。また、ピーク出現時間も横浜が一番早い。東京と千葉では波高は同程度であるが、東京の方が3時間早くピークが現れている。台風中心が東京湾上を進行しているうちは、西向きの風により北西岸で波が高くなる。一方、上陸後には風向が急激に東向きに転じて、北東岸で波浪が高くなるためである。図-8は東京湾を含む広域エリアの波高分布および平均波向ベクトルを示している。浦賀水道で最大8mの高波が生じているが、富津岬の防波堤効果で東京湾内では波高が大きく低減している。それでも横須賀から横浜にかけて3m以上の波高が生じている。台風は午前3時頃東京湾内に進入しているが、このとき横浜周辺では秒速35mを超す西向きの強風が吹いており(図-5)、これに対応して西に向かう波が発生している(図-8)。

東京では、午前2時から4時頃にかけて吹いた西向きの強風で3m近い波が発生している。千葉では横浜や東京より遅い午前6時ごろに波高のピークが現れている。これは台風中心が過ぎ去った後の吹き返しの強風で発達した波である。このように台風が東京湾の真上を通過する場合、湾の西側と東側で高波の発現時刻に数時間の差異が生じることがわかる。いずれにしても、波の主成分は外洋からのうねりではなく、強風により湾内で急速に発達した風波と考える必要がある。
