論題(和文)	2棟連結型超高層免震建物の強風観測記録に基づく実応答挙動の分析 その1 観測システムと強風イベントの概要
Title(English)	Analysis of actual response behavior of two connected seismic isolated high-rise buildings based on strong wind observation records Part 1 Overview of observation system and strong wind event
著者(和文)	柳屋早延, 平島裕大, 佐藤大樹, 呉嘉瑞, 普後良之, 田村哲郎
Authors(English)	Sono Yanagiya, Yudai Hirashima, Daiki Sato, Kazui Go, Yoshiyuki Fugo, Tetsuro Tamura
出典(和文)	日本建築学会大会学術講演梗概集, , , pp. 71-72
Citation(English)	Summaries of technical papers of annual meeting, , , pp. 71-72
発行日 / Pub. date	2020, 9
権利情報	一般社団法人 日本建築学会

2棟連結型超高層免震建物の強風観測記録に基づく実応答挙動の分析
その1 観測システムと強風イベントの概要

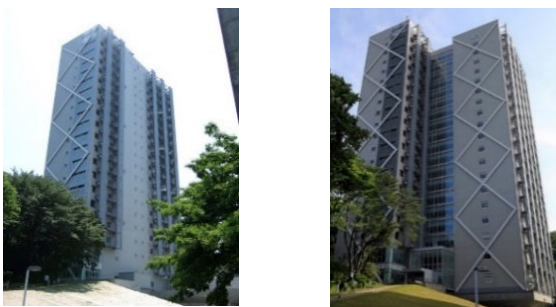
図1 対象建物の形状変化

そのような背景を受けて、村上らはこれまで、2005年に竣工した東京工業大学すずかけ台キャンパス（横浜市緑区）の扁平な平面形状を有する超高層免震建物である J2 棟を対象に、強風時の実挙動の分析を実施してきた（図 1(a)）。村上らにより、扁平な平面形状を有する超高層免震建物では、建物端部の振動に対して十分な検討を行う必要があるという成果が報告された。その後、J2 棟に連結する形で新たに J3 棟が竣工し J2-3 棟（図 1(b)）となったが、J3 棟竣工後の風応答挙動については未だ解明されていない。

(a) J2 棟(単体時) (b) J2-3 棟(連結後)

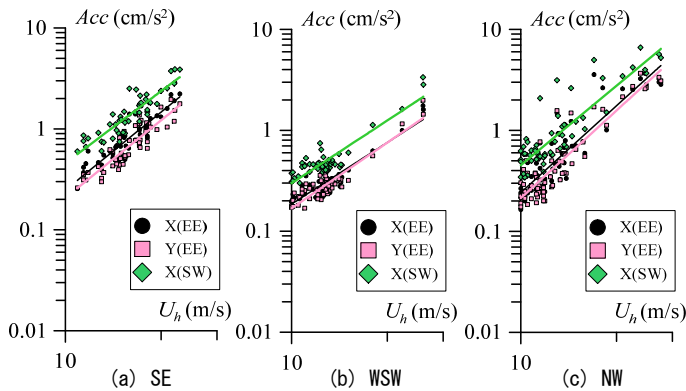
図 4 頂部風速と応答加速度の関係

J2-3 棟では 2013 年 3 月から 2019 年 9 月の間に建物近辺を通過した複数の台風により比較的大きい風応答観測記録が得られた。表 1 に、上記の期間に J2 棟頂部で観測された台風記録の発生日および各イベント中の最大平均風速(10 分間平均)と最大瞬間風速をそれぞれ示す。図 4 に、最大平均風速と J3 棟 20 階の最大応答加速度の関係を風向き毎に分けて表しており、サンプル数が多かった上位 3 方向(SE, WSW, NW)の結果を示す。平均風速が 10 m/s 以上となる 10 分間を対象としており、図中には平均風速のべき指数で近似した曲線をそれぞれ併記する。

図 4 より、全ての風向きにおいて X(SW)で最も大きな応答が観測された。また X(SW)の応答に関しては、NW の加速度応答が他の 2 風向きと比較して大きく、風向きによる応答差が確認された。また、応答加速度に対する風速のべき数は風向きによらず概ね 2~3 の範囲であった。

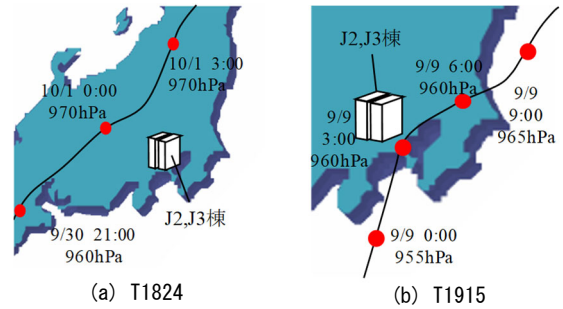
図 5 各台風の経路図³⁾

図 5(a), (b)に、T1824 と T1915 の経路図をそれぞれ示す³⁾。図 6(a), (b)に、J2 棟頂部の風速計で観測された風速、風向データを基に最大平均風速、最大瞬間風速、最多風向の時系列変化を示し、風速計設置位置と最大平均風速を計測した 10 分間の最多風向を併記する。なお、図 6(a)の T1824 では、北側と南側のそれぞれの風速計で計測した風速のうち大きい方を代表風速とし、その風速計の風向を最多風向とした。一方で、図 6(b)の T1915 では南側の風速計データが全ての時間帯で欠測していたため、北側の風速計のみのデータを用いている。

図 5 より、J2-3 棟に対して T1824 では西側、T1915 では東側を通過しており、それぞれ経路が異なるため、図 6(a), (b)中にそれぞれ示した最大平均風速観測時の最多風向は T1824 で南、T1915 で北北西と、概ね逆向きとなることが確認できる。また、T1915 の最大風速観測時の北北西の風向は、J3 棟の長辺方向に概ね正対している。図 6(a)より、T1824 では 10 月 1 日午前 0 時 30 分に最大平均風速 28.7 m/s、0 時 10 分に最大瞬間風速 51 m/s が観測され、図 6(b)より、T1915 では 9 月 9 日午前 3 時に最大平均風速 27.9 m/s、3 時 10 分に最大瞬間風速 41.4 m/s が観測されている。文献 4)より算出した J2 棟風速計設置高さにおける再現期間 1 年風速は 24.8 m/s であり、両台風の最大平均風速は、この風速を上回ることが分かる。

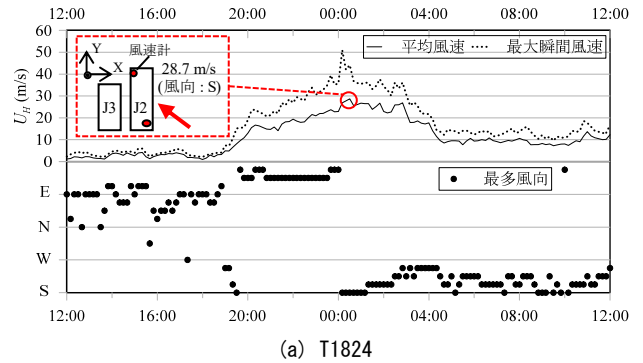
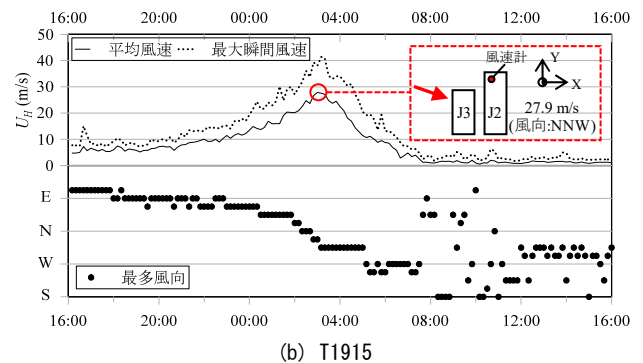
図 6 頂部風速と応答加速度の関係

(a) T1824

(b) T1915
