3次元レーザセンサを用いた迷い行動分析に基づく
高速道路のトイレ棟ロビーにおける誘導計画の改善と検証

The improvement and inspection of guidance in restroom of expressway rest area
based on straying behavior analysis using three-dimensional laser sensor

東京工業大学大学院 環境・社会理工学院 建築学系
那須・添田研究室
岩佐 育恵

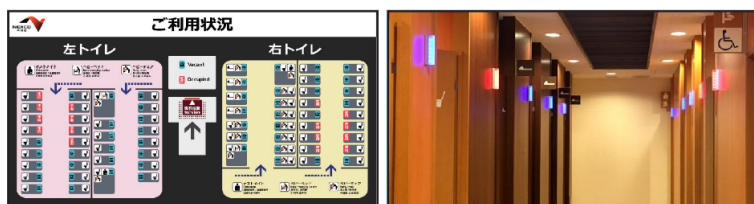
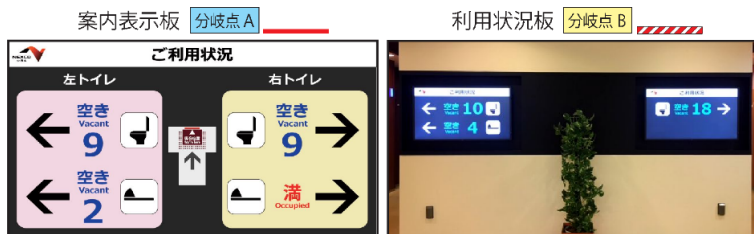
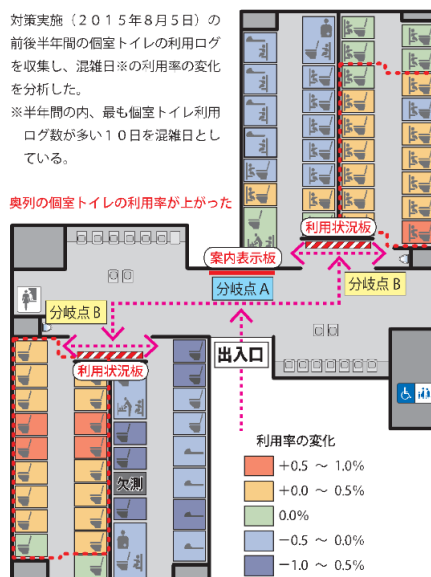
図1-1 トイレブースの満空状況の可視化対策

①表示色の統一（空き：青、満（使用中）：赤）

②空き個室トイレ数の可視化

▶▶使用されていなかった奥の個室トイレが使用されるようになった。

④の課題については、トイレブースの満空状況を可視化することで（図1-1）、奥のトイレブースが空いているのにも関わらず待ち行列が発生してしまうことをなくし、待ち行列そのものが発生することを抑制することができている。また、待ち位置の検討^{*1-1}することでも、各トイレ内での待ち行列の課題を解決することができている。

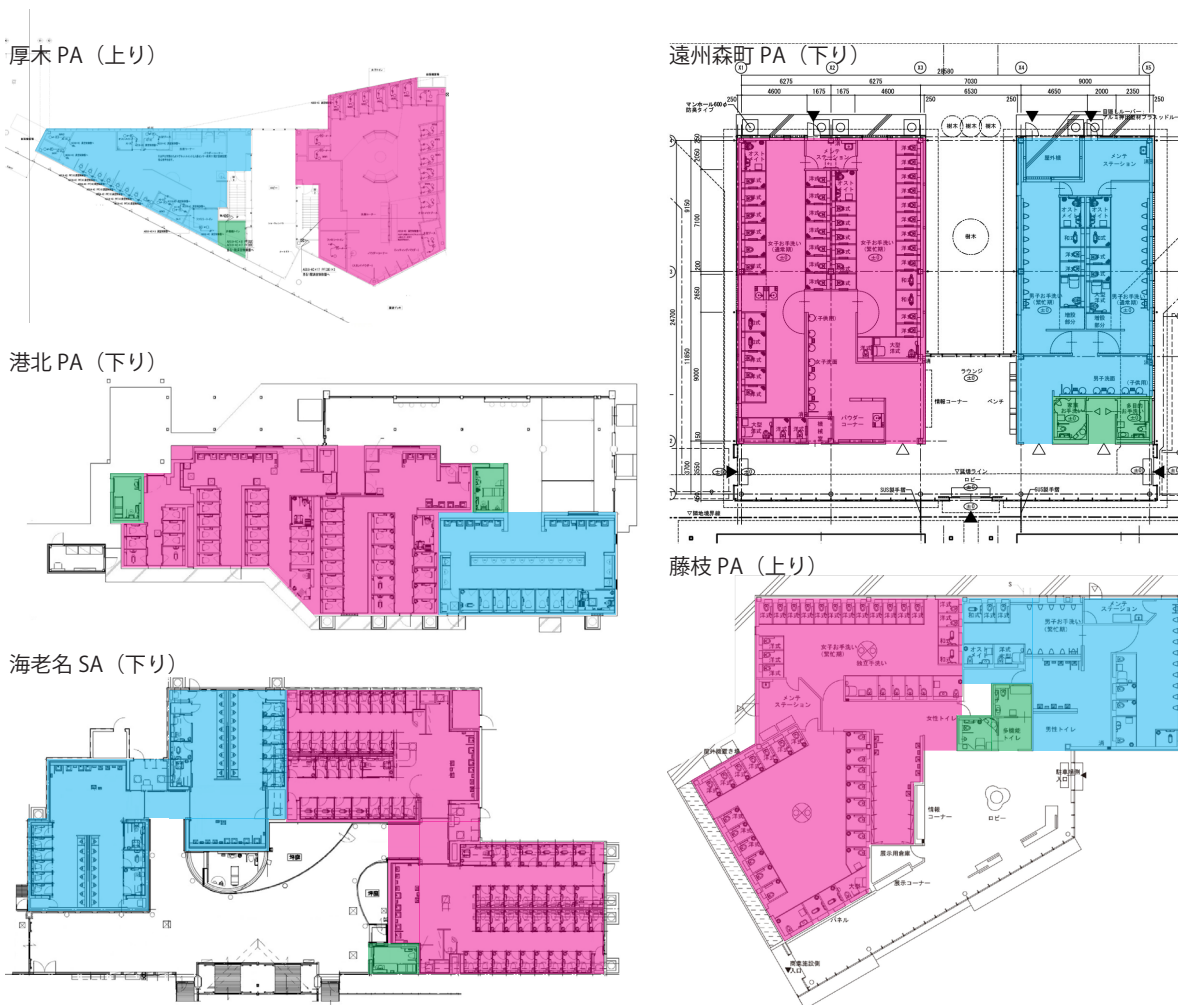
図 1-2 多種多様な平面計画

トイレ棟の平面計画は多種多様であり（図 1-2）、そこには多くの計画要件が含まれている。

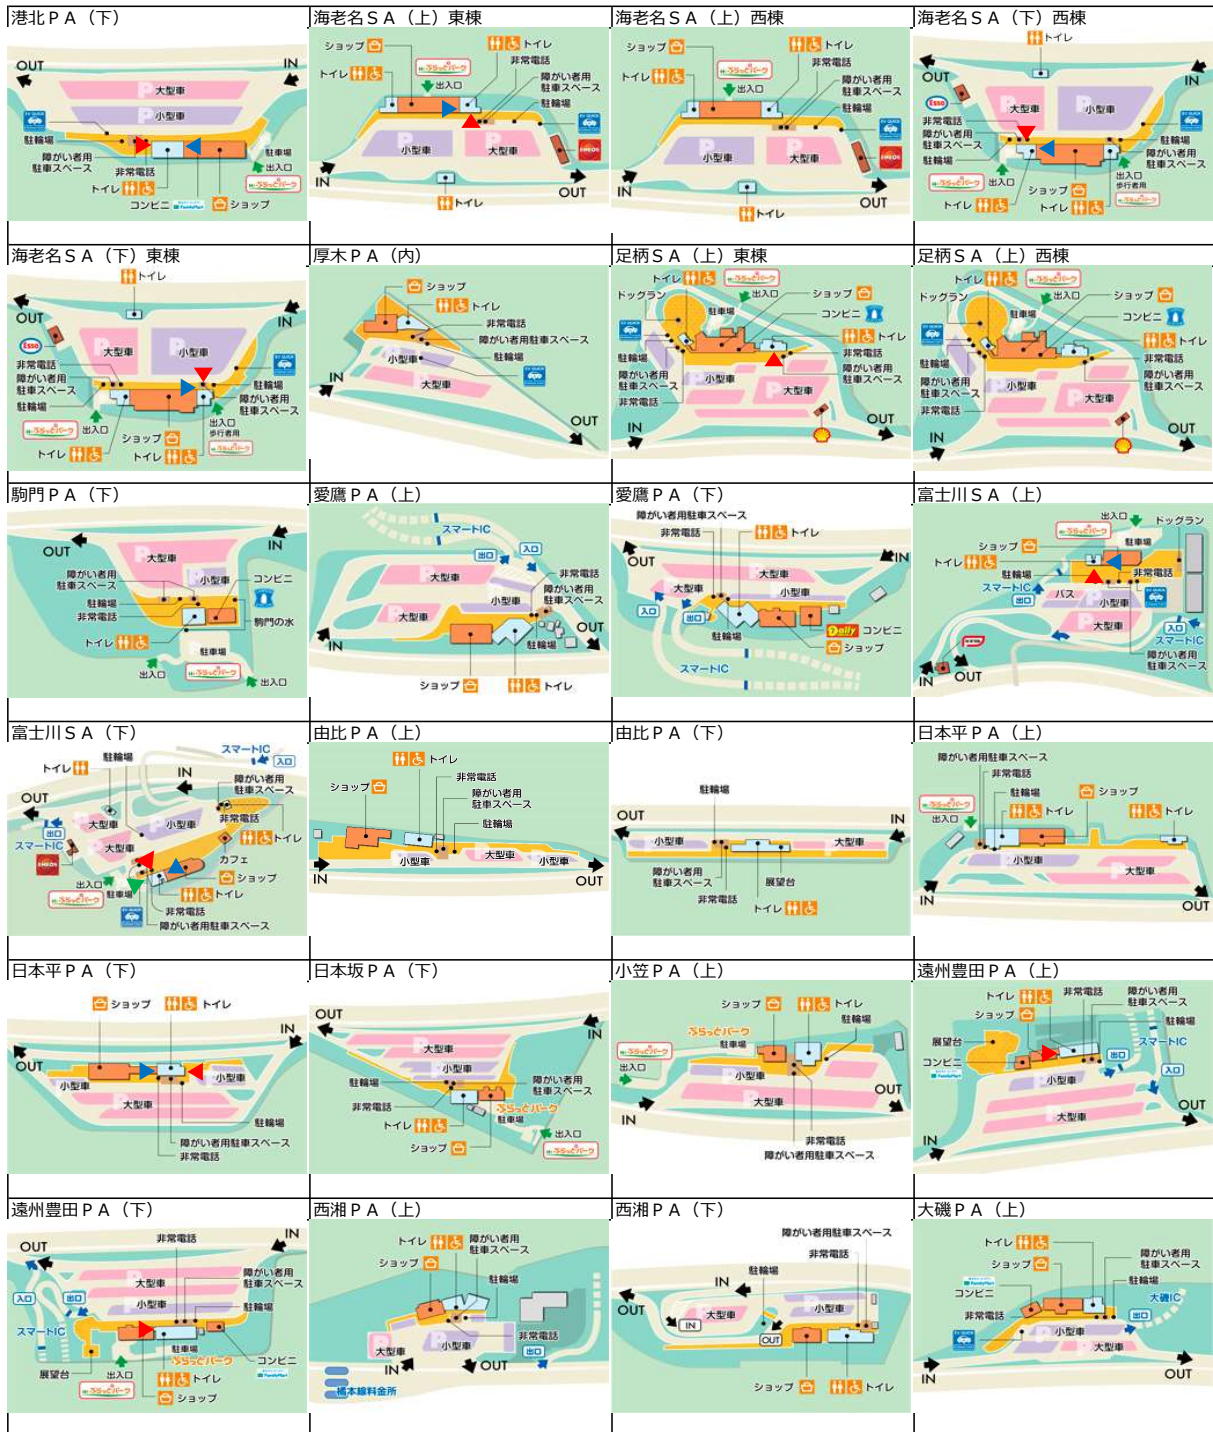
図 1-4 駐車場とトイレ棟の配置関係及びトイレ棟と商業施設の配置関係

2つ目に、駐車場とトイレ棟の配置関係、及び休憩施設内におけるトイレ棟と商業施設棟の配置関係がある。この配置関係で入口の配置計画も影響する。中日本高速道路株式会社 東京支社管内におけるロビーを有するトイレ棟 45 施設の駐車場とトイレ棟の配置関係及びトイレ棟と商業施設の配置関係を図 1-4 ~ 1-5 に示す。

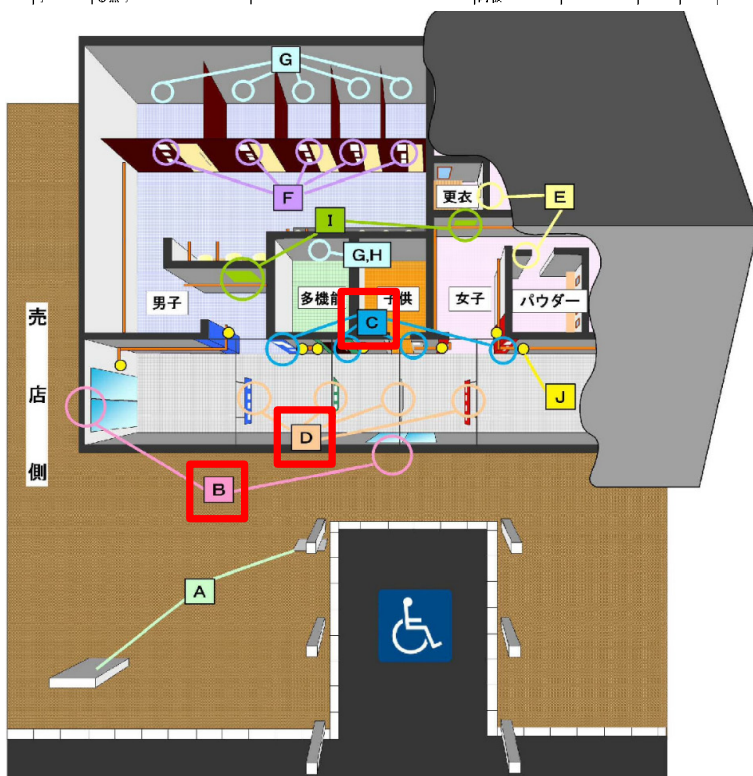
図 1-7 マニュアルにおけるトイレ誘導計画

中日本高速道路株式会社におけるマニュアル上、ロビーにおける誘導計画として、トイレ棟入口に設置する入口サイン、トイレ入口に設置するトイレ入口サイン及び補助サインとして天吊りサインを設置するように定められている（図 1-7）。

記号	大分類	役割	視距離	形態	小分類	サインの種類			
						ピクトグラム	文字	点字	
A	屋外サイン	駐車場および園地部から、トイレの方向を知らせるサイン	駐車場の人を誘導するサイン	20m	自立型案内板	誘導サイン	●		
			園地の人を誘導するサイン	15m	柱取付型案内板	誘導サイン			
			売店からの人を誘導するサイン	15m					
B	入口サイン	ロビー等を設けた場合のトイレ棟の入口を示すサイン	ロビー等を設ける場合	30m	壁付型案内板	位置サイン	●		
			サービスエリア パーキングエリア ロビー等を設けない場合 適用しない	20m					
C	トイレ入ロサイン	正面および比較的近接した位置から、男女トイレ等の入り口を判別するサイン	ロビー等を設ける場合	10m	壁付型案内板	位置サイン	●	●	
			ロビー等を設けない場合	30m		案内サイン	●	●	
			サービスエリア パーキングエリア	20m		規制サイン	●		
D	トイレ入ロサイン（天吊り型）	男女トイレ等の入口に対向サインして直角方向からアクセスする際に男女トイレ等を判別するサイン		10m	天吊り型案内板	案内サイン 位置サイン	● ●	● ●	
E	固有室サイン	特別なブースを表示するサイン		10m	壁付型案内板	位置サイン	●		
F	ブース案内サイン	ブースの区分、および内部の設備を表示するサイン		10m	壁付型案内板	位置サイン	●		
G	設備案内サイン	設備本体を説明するサイン		1m	壁付型案内板	位置サイン	●		
H	ブース案内サイン	ブース内の設備を説明する点字		-	壁付型案内板	-		●	
I	熟知案内サイン	トイレ内部の設備を確認する案内図		1m	壁付型案内板	-		● ●	
J	手すり案内サイン	トイレの行き先を表示する点字		-	手摺取付型案内板	-		●

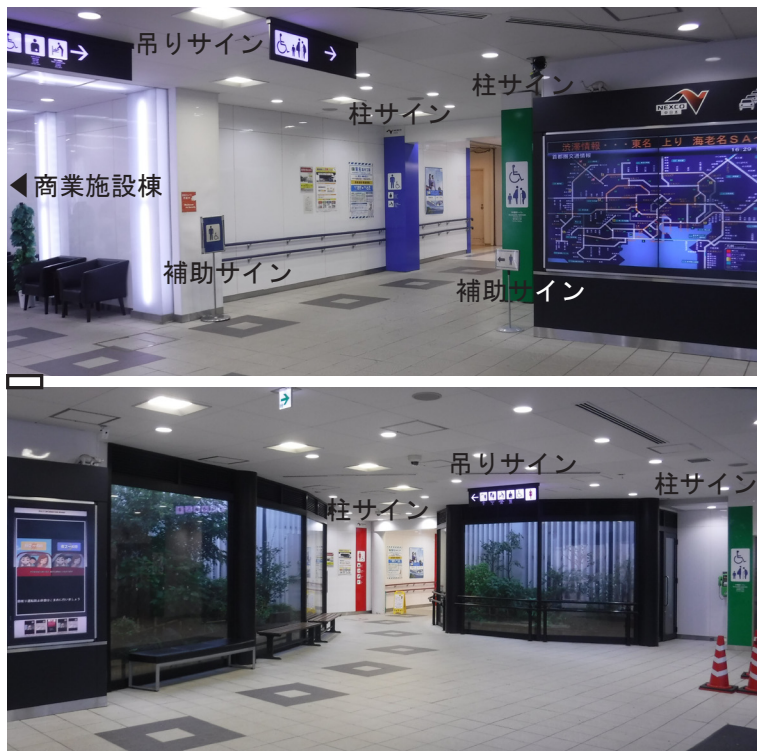
図2-3 海老名SA（上り）東京側トイレ棟におけるサイン設置状況

当該施設は、各トイレの場所サインとして柱サインが設置されており、案内サインとして吊サインが設置されている。また、男性が女性トイレへ迷い込む事象が多いため、男性トイレの補助サインが後付けで設置されている（図2-3）。

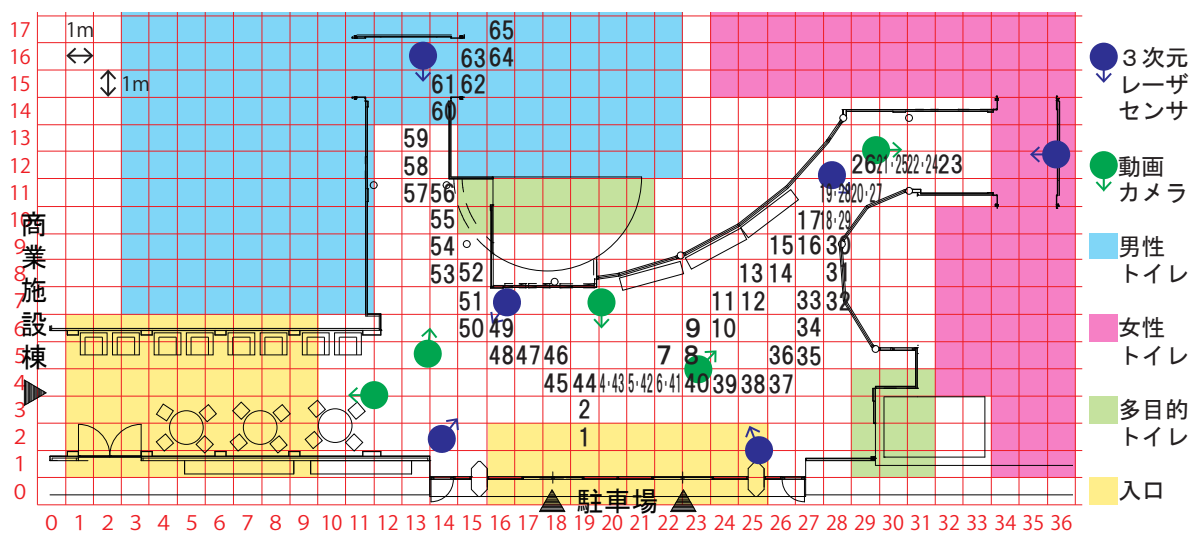
図 2-5 グリッド設定、計測機器設置状況、入口及び各トイレ範囲設定、利用行動軌跡 (ID1455471110834810)

歩行者のオクルージョンによるデータ欠損を避けるため、現地調査の上 SICK 社製の 3 次元レーザセンサ 6 台を用いて計測を行う。当該レーザセンサは、1 台で 20 m 先、水平角度 270° の範囲まで計測可能であり、レーザの赤外光を 0.2 秒毎に照射し、動いているレーザ遮蔽物に対して ID を振り、時刻 (0.2 秒単位)、XY 座標 (mm 単位)、速度 (m/sec)、加速度 (m/sec²)、グリッド番号 (1m 四方グリッド) の情報として蓄積し、その情報の連続性からグリッド間を動いている遮蔽物を捉えることができる。当該レーザ光は、家電用リモコン等で使用されている人体に安全な「JIS C 6802」における Class1 レーザである。これを人の移動の情報と考える。人以外 (壁や家具) の物を誤計測しないように、前処理として、レーザを遮蔽する静物として事前登録する必要がある。

また、3 次元レーザセンサによる計測情報の精度確認を行うにあたり、カメラ 5 台にて動画計測を同期間において行う (図 2-5)。

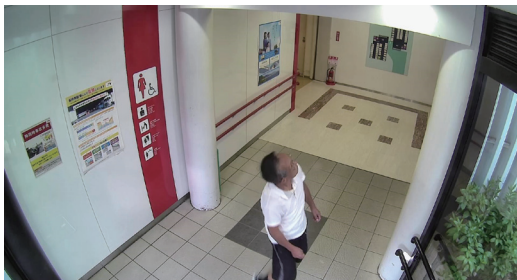
図2-8 方向転換の様子 (ID1455471110834810)

平日3日・休日3日の海老名SA（上り）東京側トイレ棟における利用者数を、3次元レーザセンサ計測ID数を用いて30分毎に集計した（図2-7）。活動時間の9時～18時に着目すると、平日は17時～17時30分の利用が最も多く、10時30分～11時に利用は少ない。一方で休日は14時30分～15時に利用者数が最も多く、9時30分～10時に利用者数が少ない。利用者数によって人の流れやサイン可視範囲が変わると考えられるため、平日は10時30分～11時と17時～17時30分、休日は9時30分～10時と14時30分～15時における迷い行動を動画の目視による観察調査によって行い、動画観察によって得られた迷い行動数と比較することで、抽出方法の精度確認を行う。図2-5の迷い行動を確認した方向転換の様子を図2-8に示す。

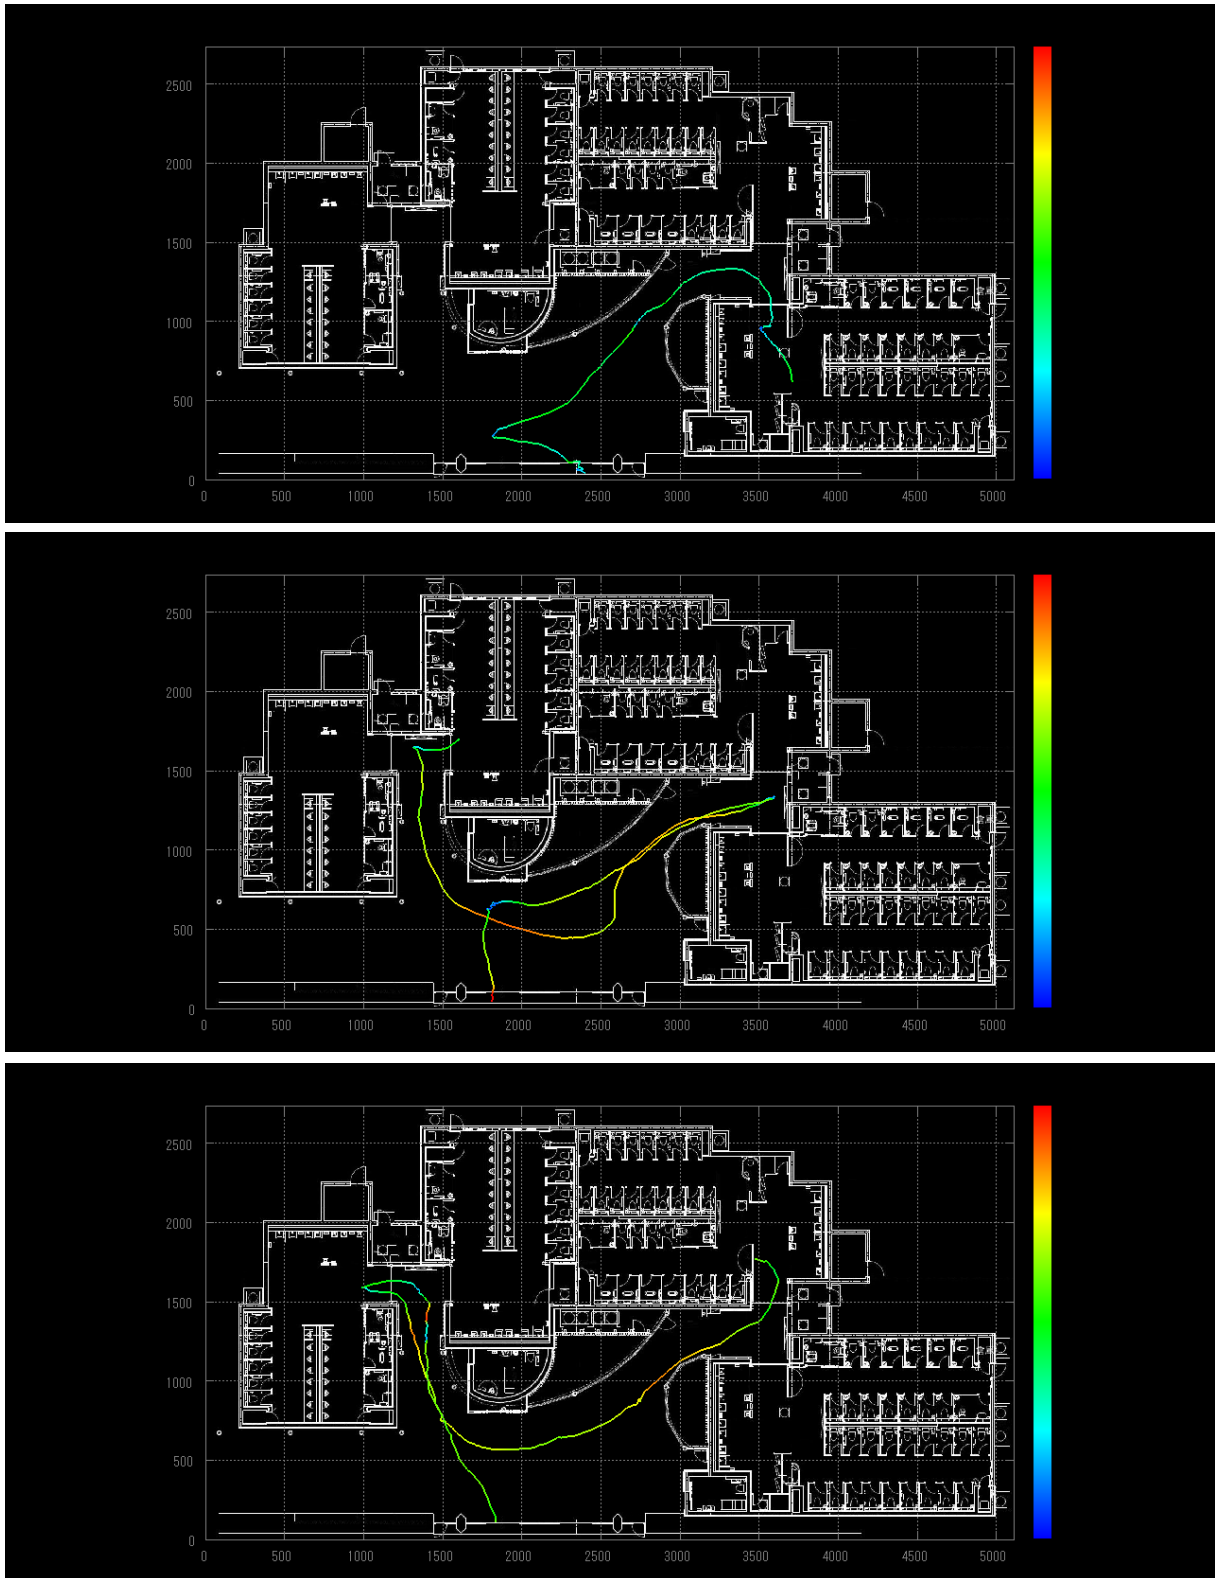
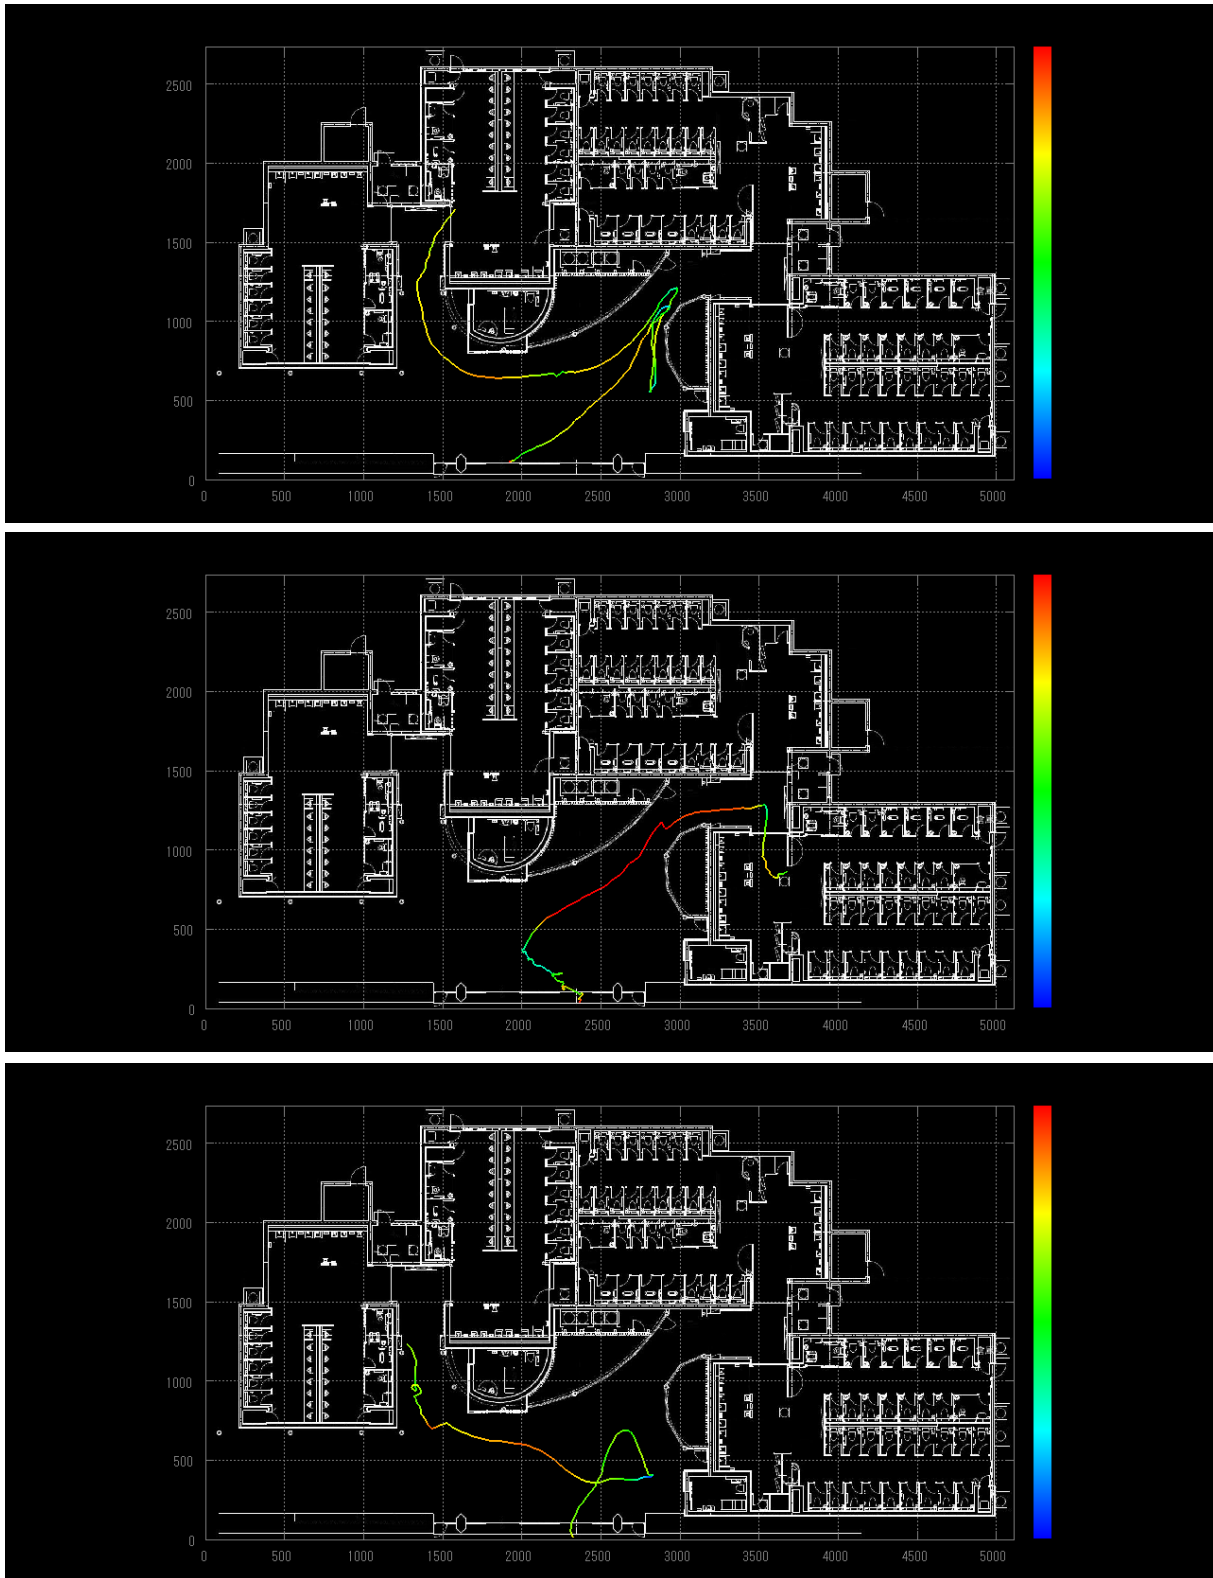
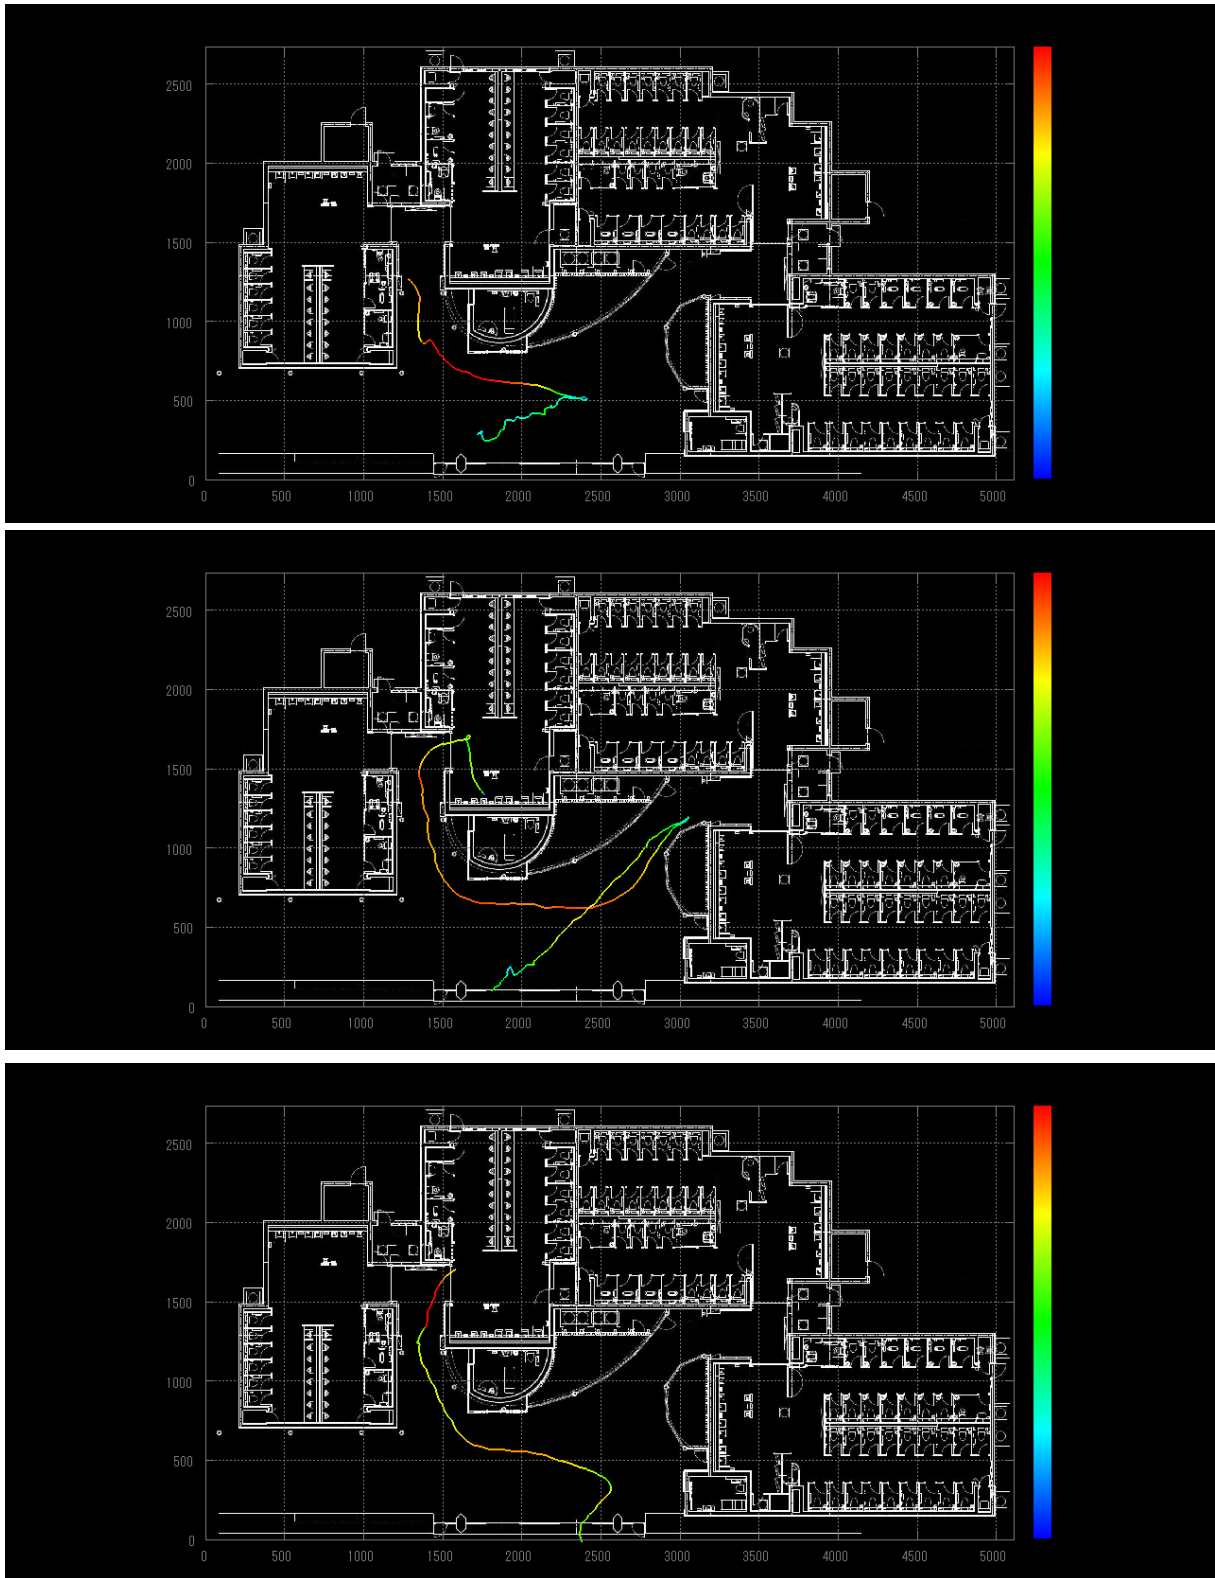
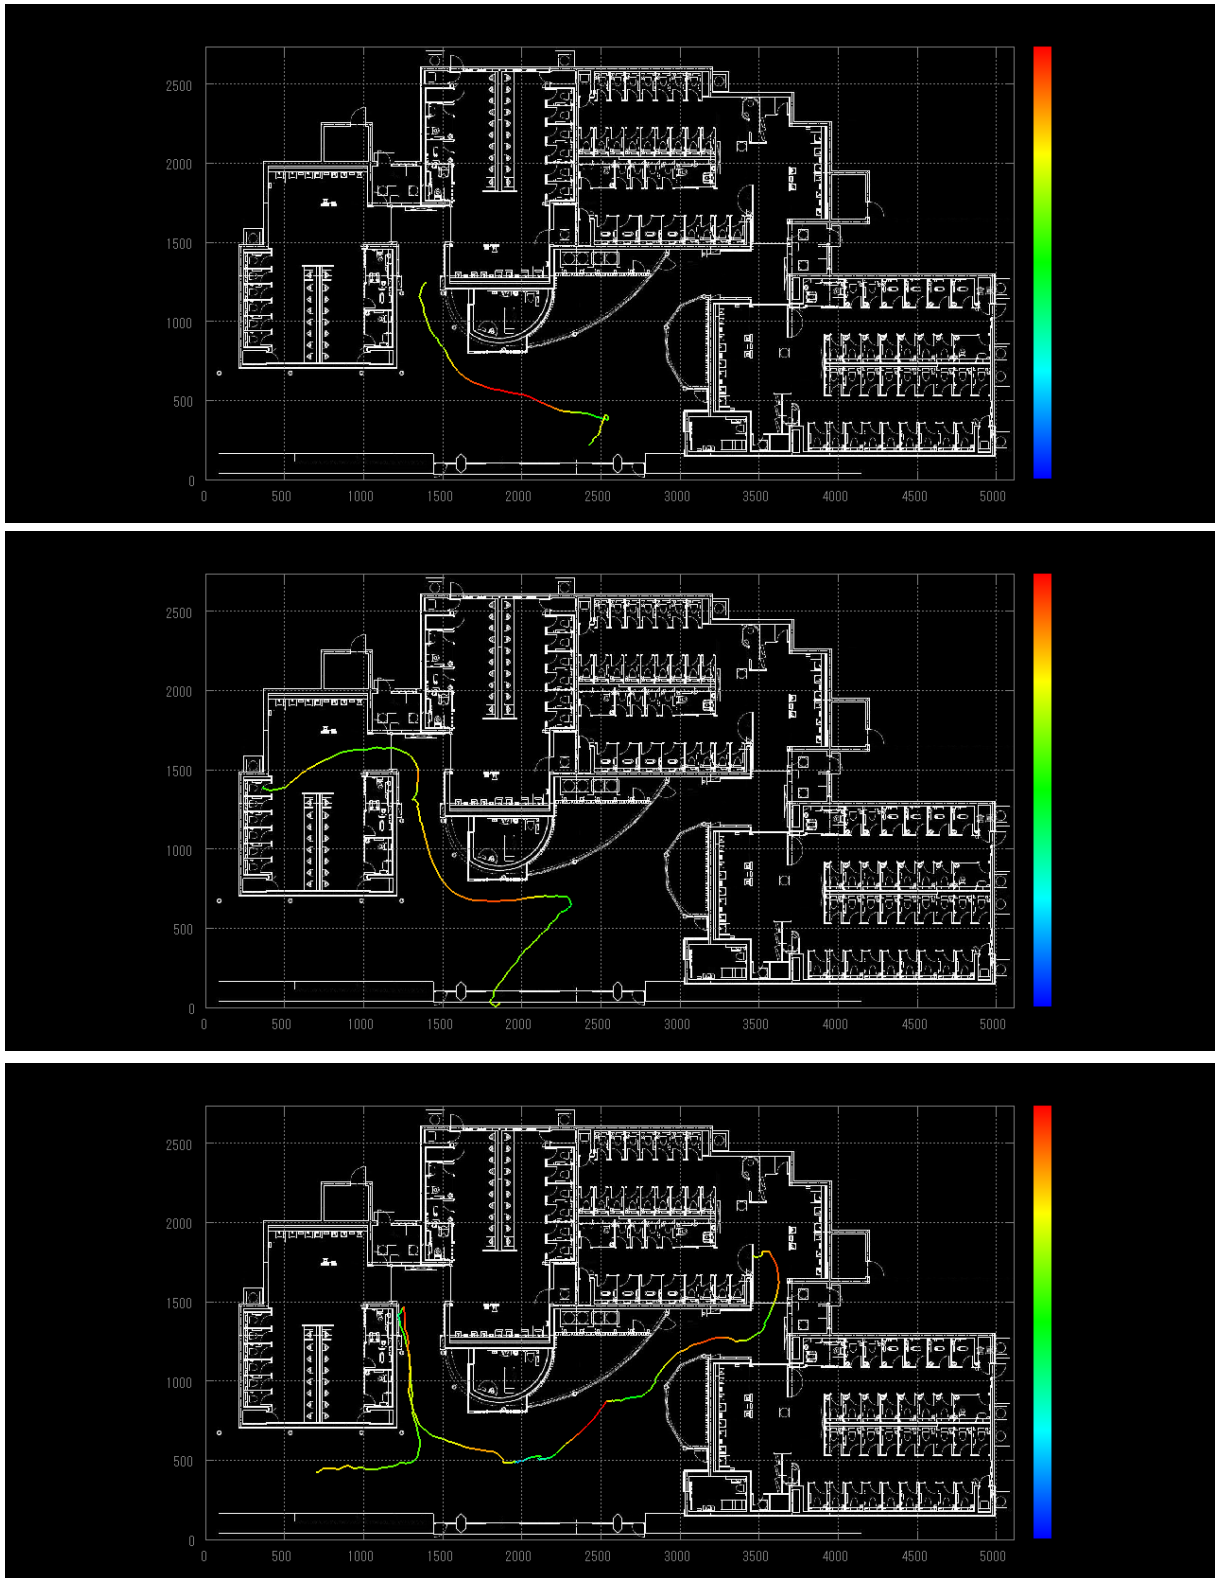
図 2-10-1 迷い行動軌跡

10月10日17:00～17:30に確認された迷い行動軌跡を図2-10に示す。予備調査にて目視で確認できた迷い行動を網羅できていることが分かる。具体的には、駐車場側入口と商業施設側入口どちらの入口から入った際の迷い行動も計測することができており、ロビー内の各所及び各トイレ内における折り返し行動も計測することができている。よって、3次元レーザセンサによって計測できていない迷い行動もある可能性があるが、軌跡に着目した環境因子分析を進めていく本研究では十分であると考えられる。

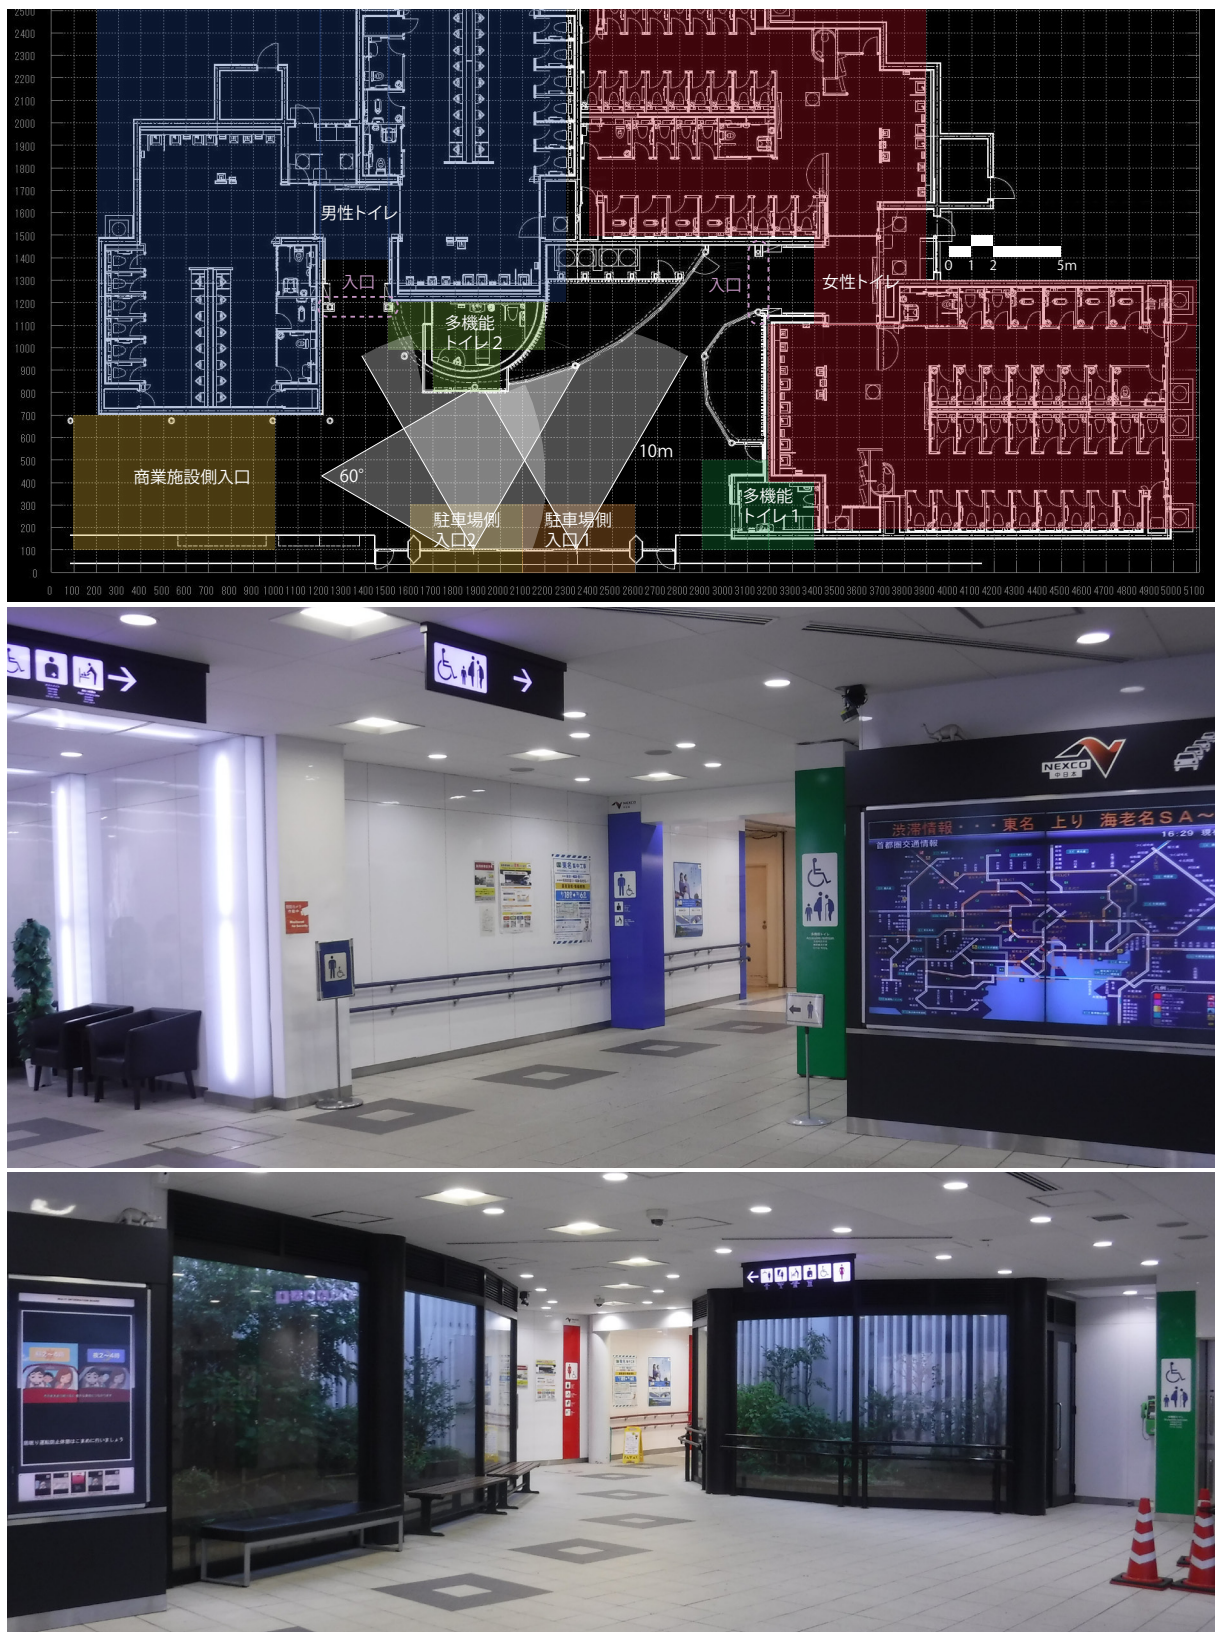
図3-2 海老名 SA（上り）平面図、エリア設定状況及びサイン設置状況

分離型である海老名 SA（上り）及び海老名 SA（下り）の平面図、エリア設定状況及びサイン設置状況を図 3-2、3-3 に示す。2 施設の平面はほぼ同一であり、ロビーに対する男女トイレの配置は同様であるが、海老名 SA（下り）には風除室が設けられている。また、サインについては、海老名 SA（上り）に比べて海老名 SA（下り）には壁面に大きくサインが設けられるといるのが特徴である。

以上の知見に基づき、歩行者の首振りと視認距離を含めた壁面サインの視認性に基づく迷い行動の発生について想定する。分析対象施設の入口中心又は通路端部のトイレ入口に面する場所から左右30°ずつの角度で距離10mの視認範囲を平面図にプロットすると（前出図3-2～3-4）、海老名SA（上り）及び海老名SA（下り）共に、駐車場側入口及び商業施設側入口から真っすぐ入った際には、男女トイレの壁面サイン及び入口は視認範囲に入っていない。海老名SA（上り）では首を振っても視認範囲に男女トイレサインは入らない。しかし、海老名SA（下り）の壁面サインの大きさであれば、歩行中でも視認距離が大きくなると考えられ、岩田ら^{*3-2}の結果から15mと仮定すると、駐車場側入口から入った際に首を振れば、男女トイレの壁面サインを視認することができる。よって、海老名SA（下り）駐車場側入口から入った際には、迷い行動の発生が抑制されていると考えられる。さらに、藤枝PA（上り）においては、商業施設側入口から入っ

迷い行動発生率の相対的な低さに着目すると、海老名 SA（下り）では、壁面に大きなサインがあり（前出図 3-3）、駐車場側から入った際に男女トイレサインを視認できるが、海老名 SA（上り）ではサインを視認できるものの吊りサイン、補助サイン合わせても相対的に小さく視認性が劣ると考えられる。また、海老名 SA（下り）には風除室が設けられていることが（前出図 3-3）、サインの視認性を向上させることに影響していると推測される。

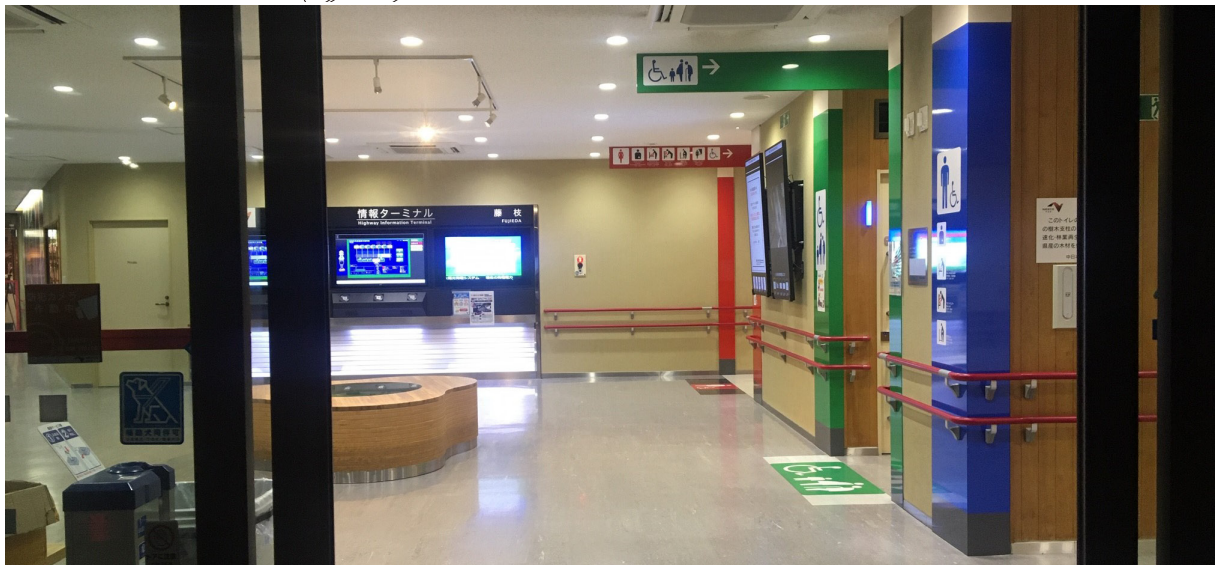
図3-4 藤枝PA（上り）平面図、エリア設定状況及びサイン設置状況

次に、並列型である藤枝 PA（上り）の平面図、エリア設定状況及びサイン設置状況を図 3-4 に示す。各トイレの入口が同一面に配置され、サインについては、海老名 SA（上り）同様の壁面サインが施されているが、床面サインも設けられているのが特徴である。

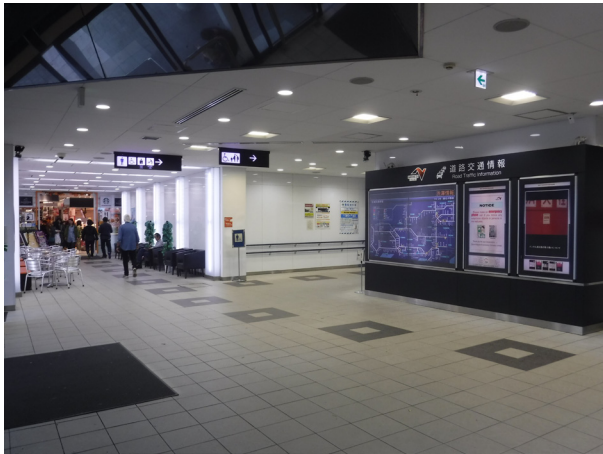
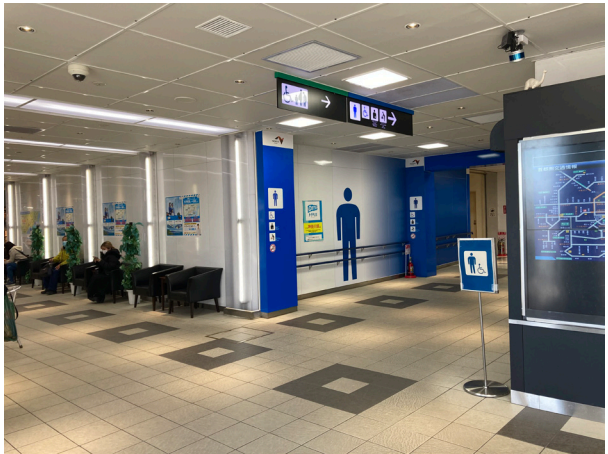
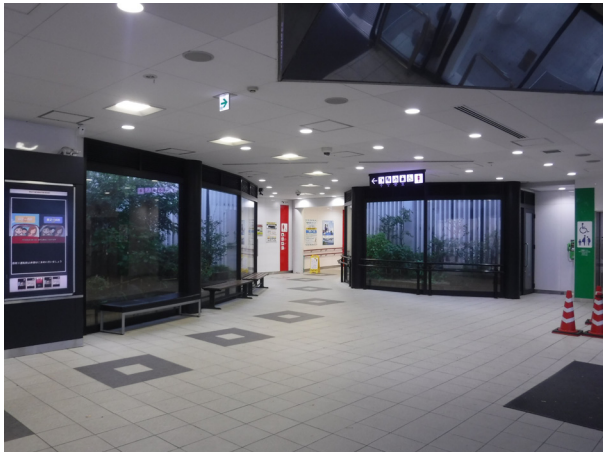
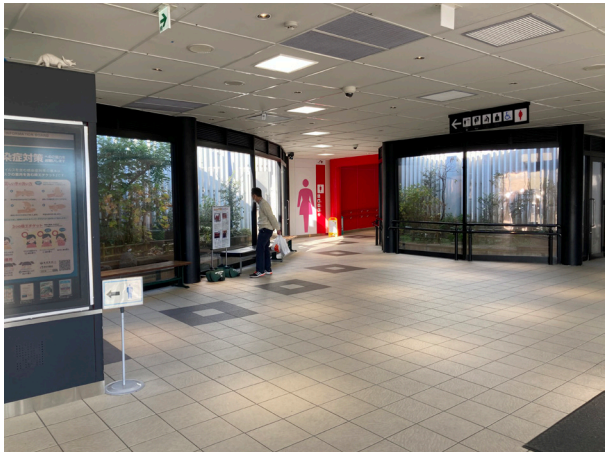
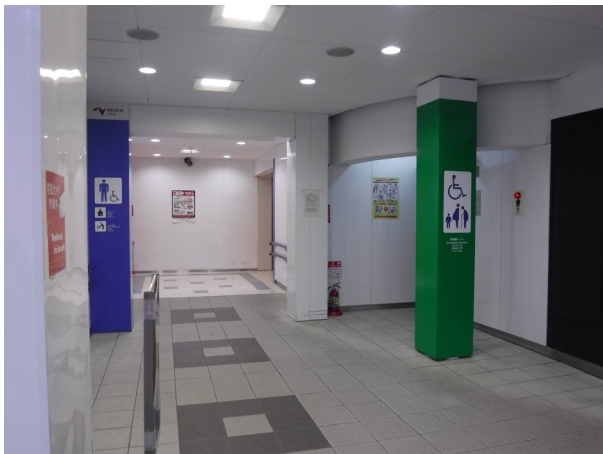
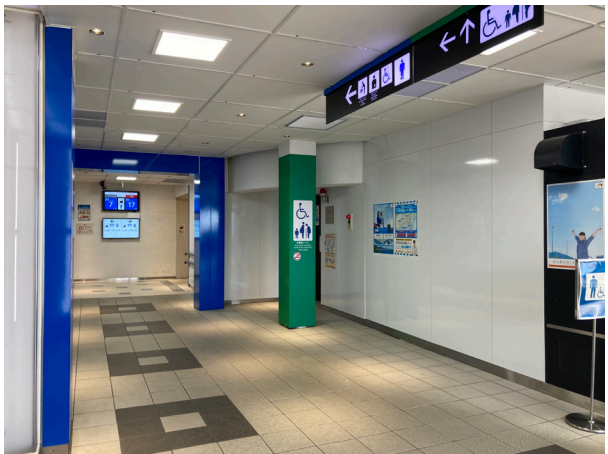
図 4-1-1 海老名 SA（上り）改修前状況写真

図4-1～4-2に改修前後の状況写真及びサインの視認範囲を示す。改善内容は以下の通り。

②各トイレの入口部を着色

①の改善によって、男女トイレサインの視認距離を10 mから15 mに拡大することができ、視認範囲が男性トイレは約40 m²から約75 m²に、女性トイレは約25 m²から約85 m²に大きくすることができ、海老名SA（下り）同様の視認範囲となる。また、駐車場側入口から男女トイレサインを視認することが可能となる。

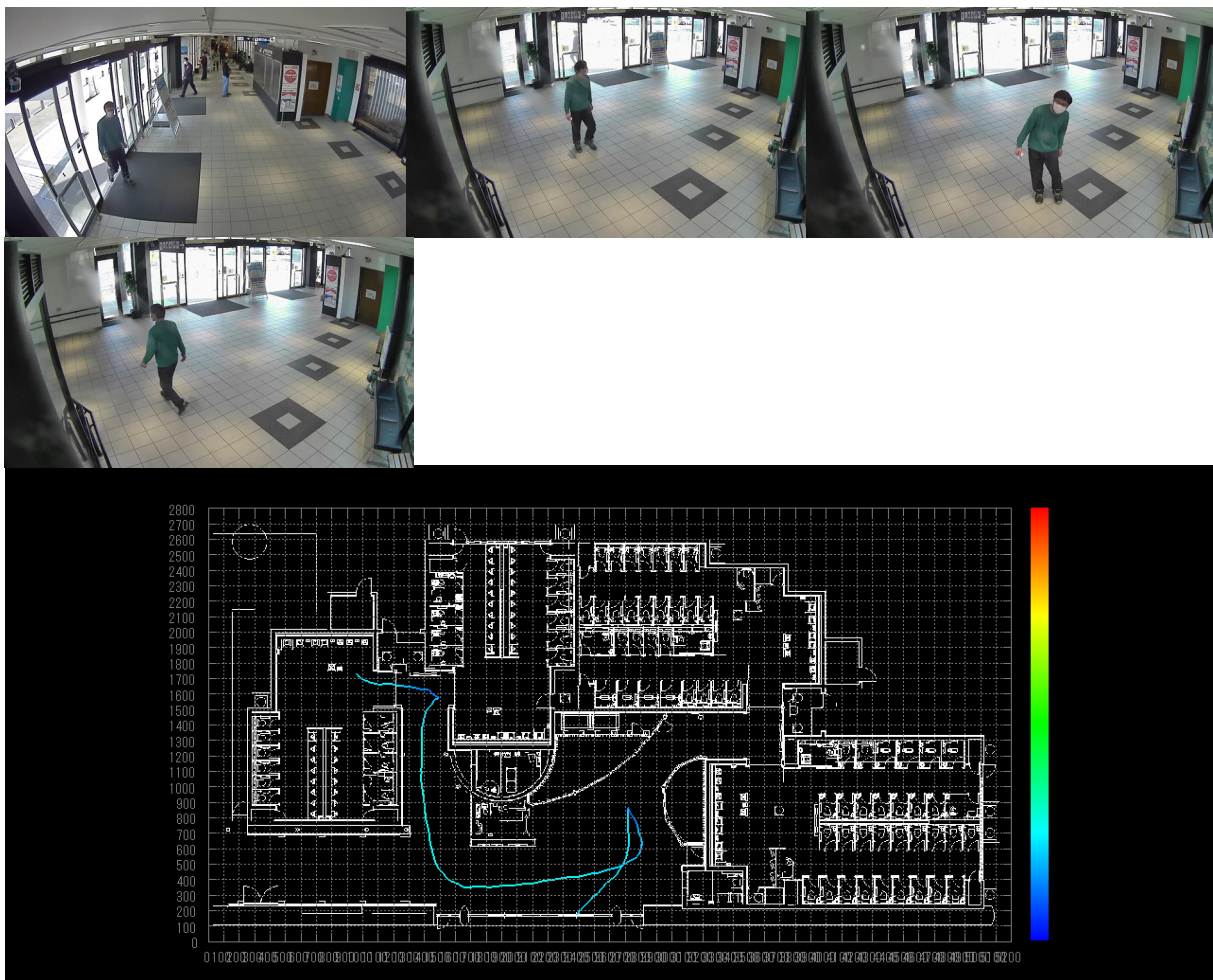
図4-14 ID1340402712298150 の利用行動状況

ID1340402712298150 は、トイレ棟に入る際に多機能トイレ1のサインを確認し近づいた後、多機能トイレ3を確認し、女性トイレ方面に進むも、方向転換し、再度多機能トイレ1を確認して方向転換して男性トイレに向かっている（図4-14）。

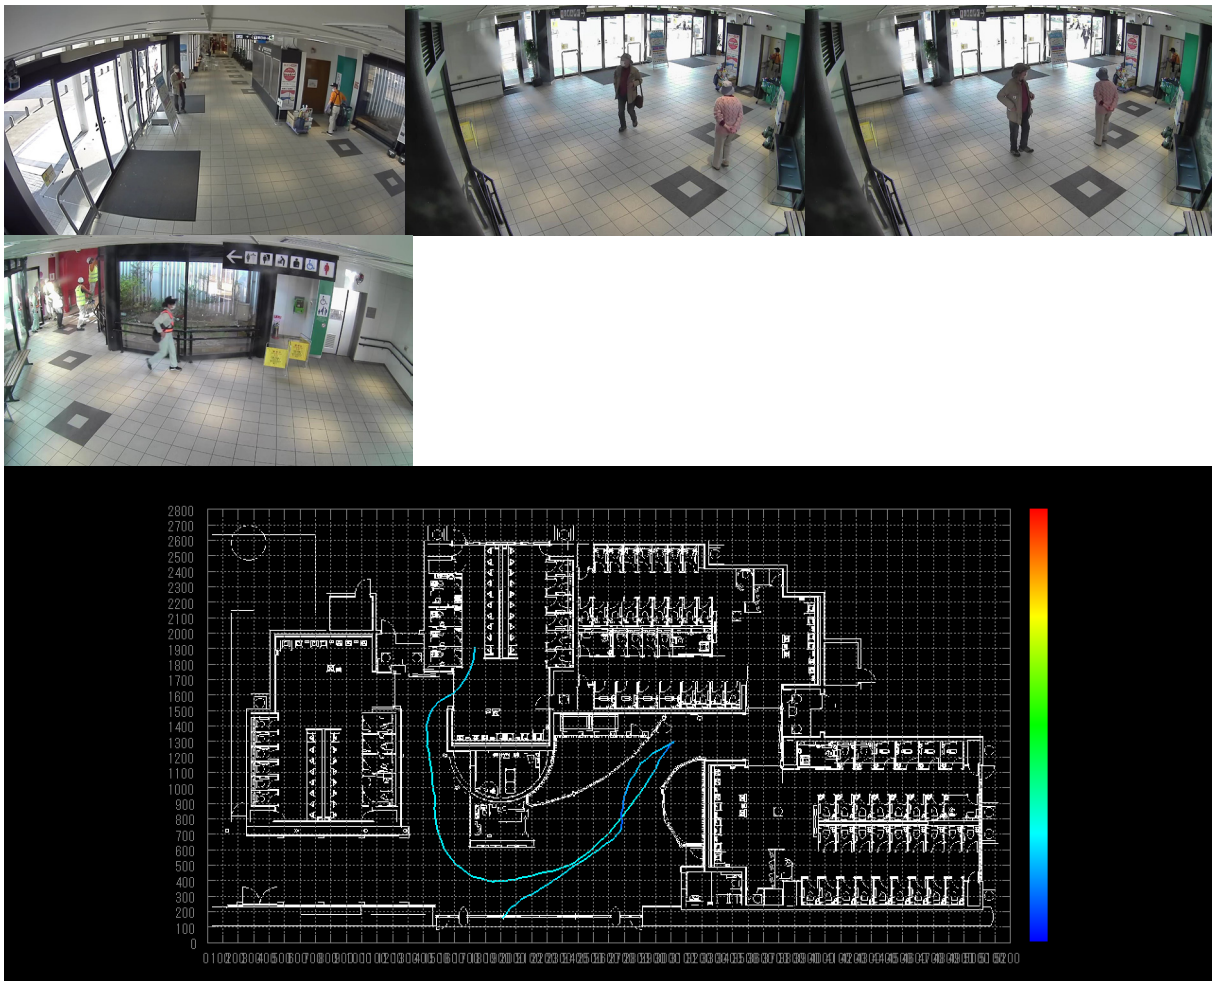
図4-16 ID1335352717425520 の利用行動状況

ID1335352717425520 は、トイレ棟に入る際に多機能トイレ1のサインを視認して近づくも、女性トイレ方面に進みながら多機能トイレ3も男性トイレではないことを確認し、女性トイレ入口にて方向転換し、男性トイレに向かっている（図4-16）。

以上より、駐車場側入口から男性トイレへの利用者の迷い行動として、多機能トイレの緑のサインを男性トイレサインと誤認することで多く発生している可能性を指摘することができる。よって、駐車場側入口から入った利用者の中で、女性トイレ利用者に比べて男性トイレ利用者の迷い行動発生率の改善が小さかったのは、男性は多機能トイレの緑のサインを最初に視認してしまうと、当該場所を男性トイレだと思い込んでしまう場合が多いことが考えられる。これは、多機能トイレ1サイン横に公衆電話用のポーチ空間があり、当該ポーチ空間が奥行きを見せ、男性トイレが奥に広がっていると誤認を助長していると考えられる。実際、動画において当該ポーチを複数回覗き込んでいる男性を確認している（図4-17）。多機能トイレ1を男性トイレと誤認しているのではなく、多機能トイレ1が駐車場側入口から最も近いために利用しようとして近づいている可能性もあるが、多機能トイレ1に近づいた後に男性トイレに行くまでに多機能トイレは他に2箇所ある。しかし多機能トイレ全3箇所いづれも最終目的地とせず、男性トイレを最終目的地としていることから、多機能トイレ1を男性トイレと誤認していると考えられる。また同時に、女性トイレ前には広い空間が広がっているため、広い空間に自然に促されることで、男性トイレサインよりも先に多機能トイレ1の壁面サインを視認してしまっている可能性も大きい。そして、駐車場側入口1及び2からは男性トイレの壁面サインを確認できるものの、今回の改修によって多機能トイレ3が増えたために、多機能トイレ1方面にロビーを進むと振り返っても男性トイレサインが確認できないため、そのまま女性トイレ方面に進んでしまう利用者も多くいた。

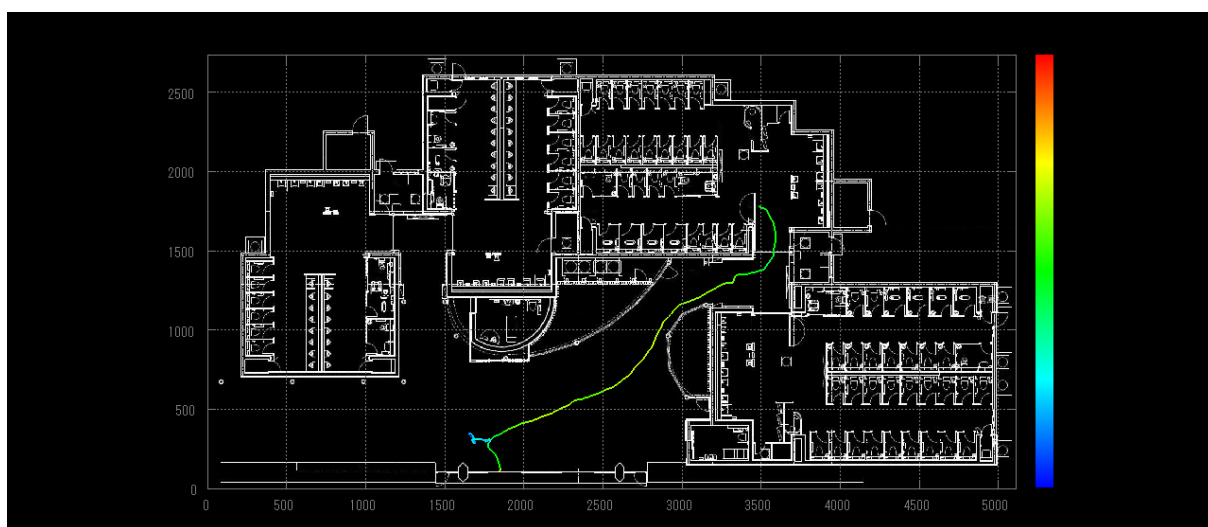
図 1-1 ID932511193712336 の利用行動状況

- 利用日：2018 年 10 月 6 日
- ID：932511193712336
- 利用時間：9:32:52 ～ 9:33:35
- 入口：駐車場側入口
- 最終目的地：女性トイレ
- 折り返しのきっかけ：同行者からの教授
- 同行者：有り（同性、追跡行動無し）

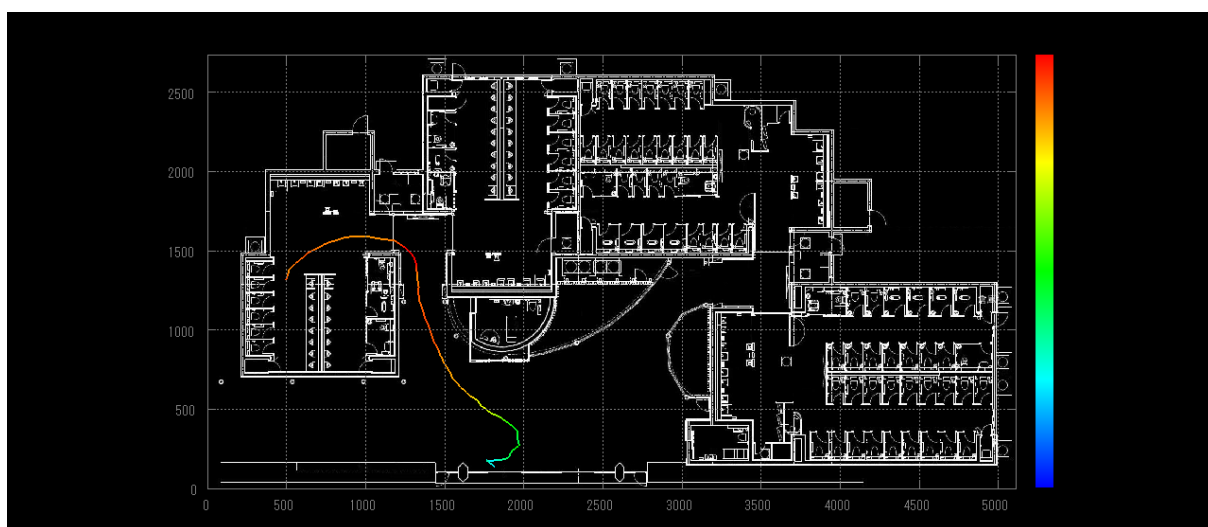
図 1-2 ID933171175034609 の利用行動状況

- 利用日：2018年10月6日
- ID：933171175034609
- 利用時間：9:33:18～9:33:42
- 入口：駐車場側入口
- 最終目的地：男性トイレ
- 折り返しのきっかけ：同行者からの教授
- 同行者：有り（異性、追跡行動無し）
