3次元レーザセンサを用いた迷い行動分析に基づく
高速道路のトイレ棟ロビーにおける誘導計画の改善と検証

The improvement and inspection of guidance in restroom of expressway rest area
based on straying behavior analysis using three-dimensional laser sensor

東京工業大学大学院 環境・社会理工学院 建築学系
那須・添田研究室
岩佐 育恵

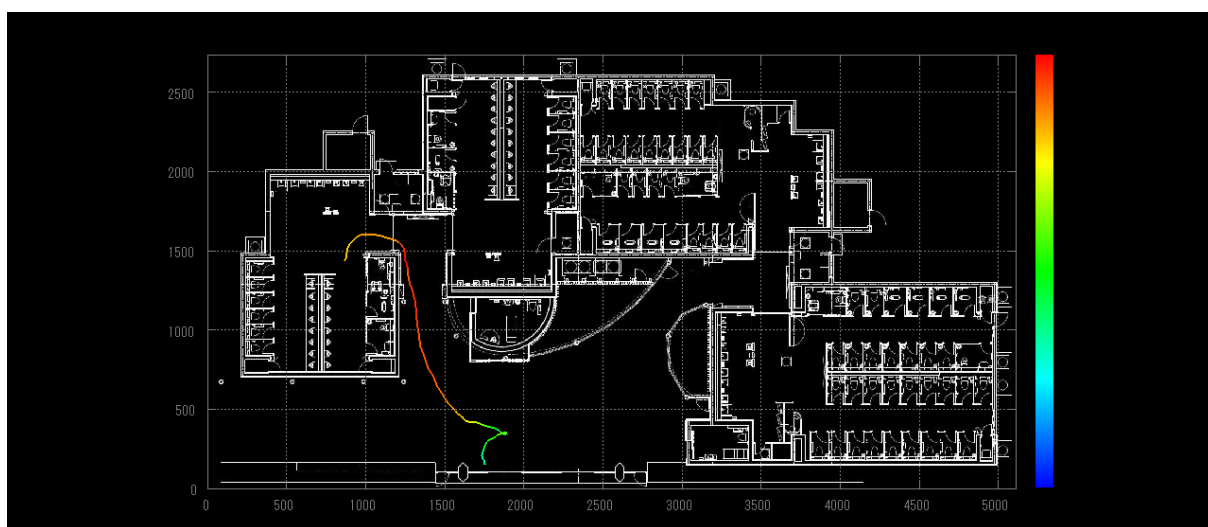
図 1-2 ID933221202035446 の利用行動状況

- 利用日：2018年10月6日
- ID：933221202035446
- 利用時間：9:33:23～9:33:42
- 入口：駐車場側入口
- 最終目的地：男性トイレ
- 折り返しのきっかけ：同行者からの教授
- 同行者：有り（異性、追跡行動無し）

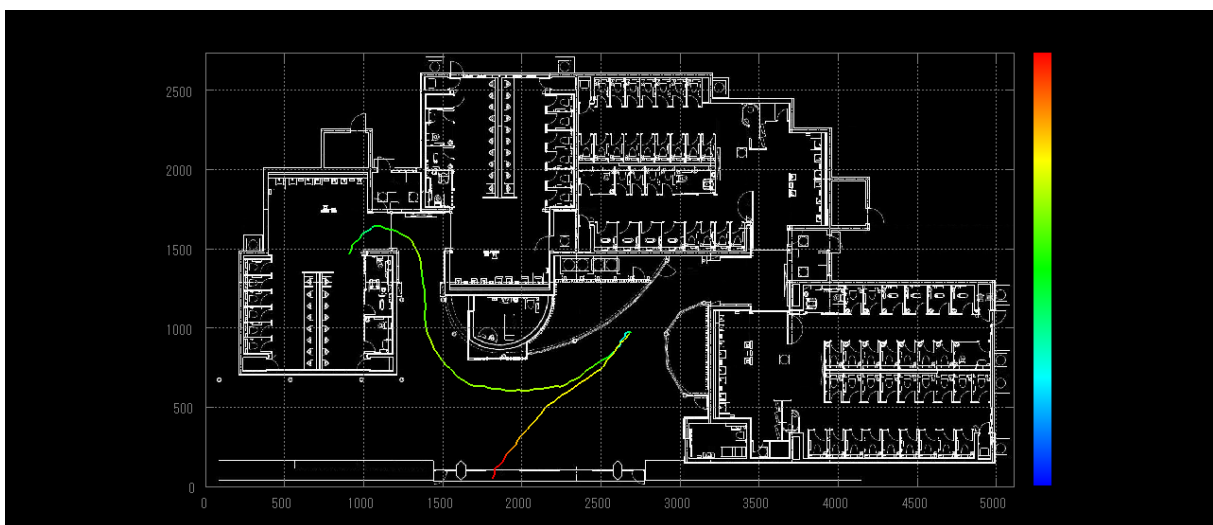
図 1-2 ID934291141873487 の利用行動状況

- 利用日：2018年10月6日
- ID：934291141873487
- 利用時間：9:34:30～9:35:13
- 入口：駐車場側入口
- 最終目的地：男性トイレ
- 折り返しのきっかけ：同行者からの教授
- 同行者：有り（異性、追従行動有り）

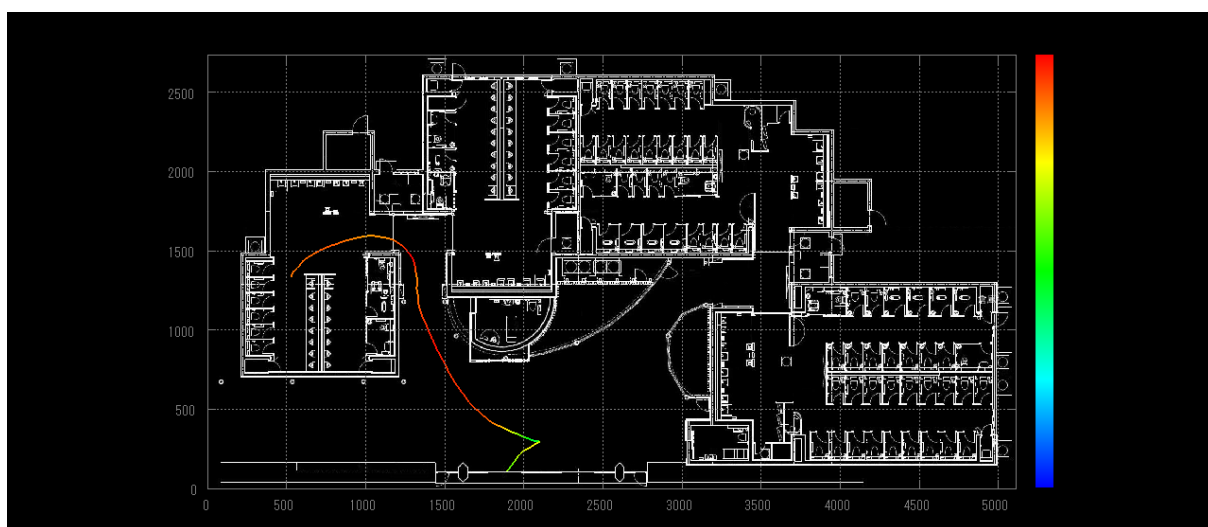
図 1-2 ID941131083350148 の利用行動状況

- 利用日：2018年10月6日
- ID：941131083350148
- 利用時間：9:41:14～9:41:34
- 入口：駐車場側入口
- 最終目的地：男性トイレ
- 折り返しのきっかけ：首を振り男性トイレサインの発見
- 同行者：無し

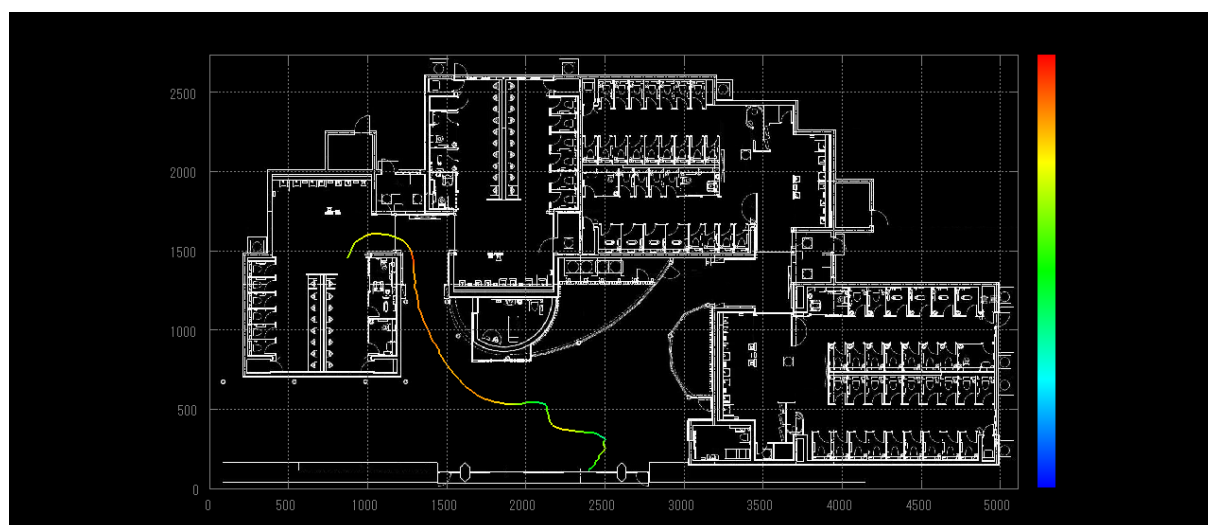
図 1-6 ID945041106615589 の利用行動状況

- 利用日：2018年10月6日
- ID：945041106615589
- 利用時間：9:45:05～9:45:29
- 入口：駐車場側入口
- 最終目的地：男性トイレ
- 折り返しのきっかけ：首を振り男性トイレサインの発見
- 同行者：有り（異性、追跡行動無し）

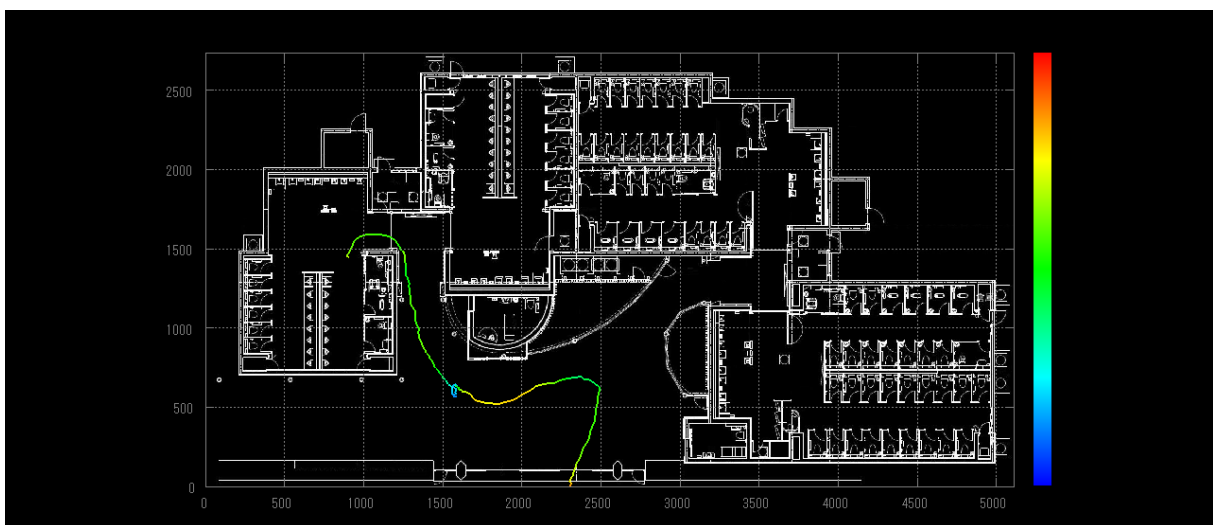
図 1-7 ID945121095998769 の利用行動状況

- 利用日：2018年10月6日
- ID：945121095998769
- 利用時間：9:45:12～9:45:55
- 入口：駐車場側入口
- 最終目的地：男性トイレ
- 折り返しのきっかけ：女性しか入っていないので不安になって折り返し
- 同行者：有り（異性、追従行動有り）

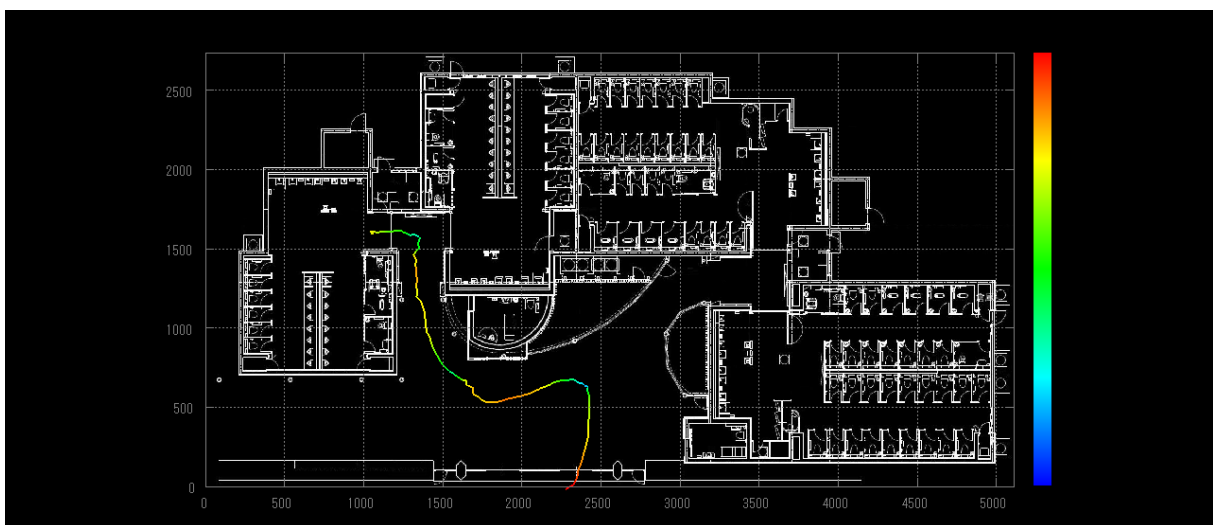
図 1-8 ID945151099537720 の利用行動状況

- 利用日：2018年10月6日
- ID：945151099537720
- 利用時間：9:45:15～9:45:46
- 入口：駐車場側入口
- 最終目的地：男性トイレ
- 折り返しのきっかけ：先導者の気づき
- 同行者：有り（同性、追従行動（先導者が迷った））

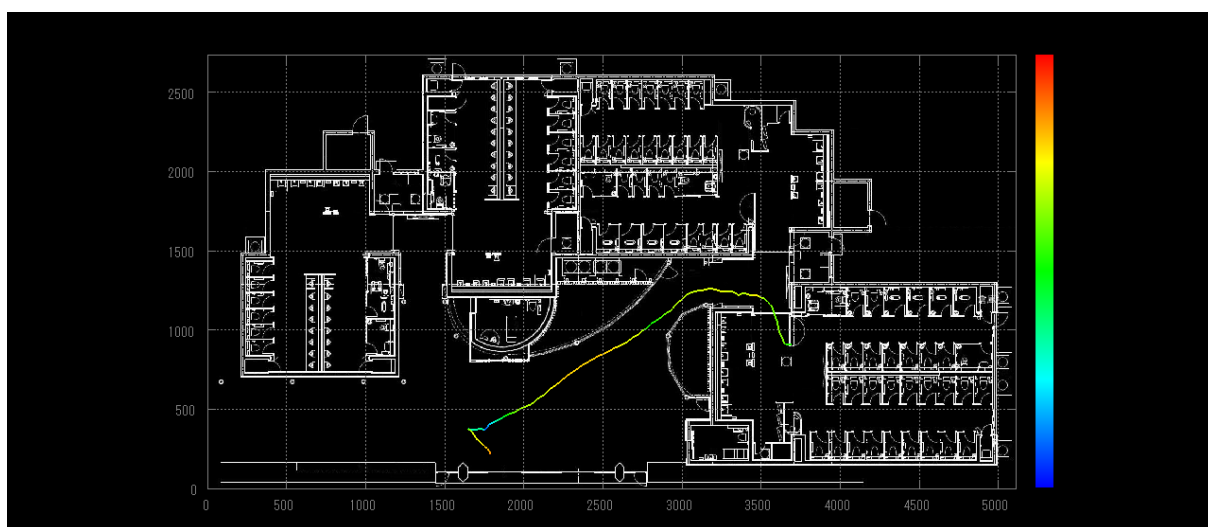
図 1-10 ID945251087151440 の利用行動状況

- 利用日：2018年10月6日
- ID：945251087151440
- 利用時間：9:45:26～9:45:56
- 入口：駐車場側入口
- 最終目的地：女性トイレ
- 折り返しのきっかけ：他女性の流れに気づき
- 同行者：有り（同性、追従行動（先導者が迷った））

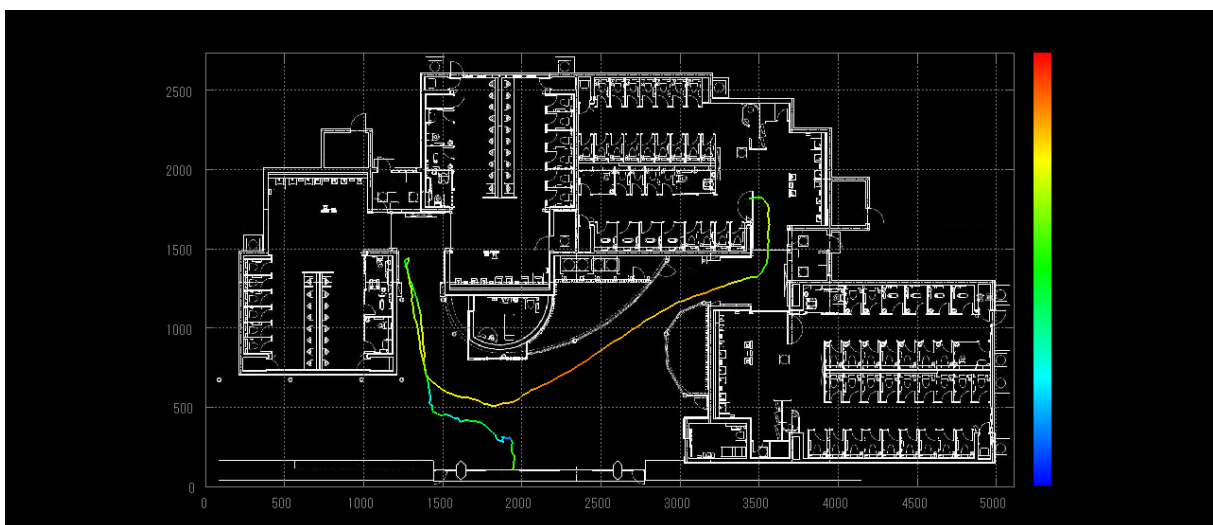
図 1-11 ID945501098685808 の利用行動状況

- 利用日：2018年10月6日
- ID：945501098685808
- 利用時間：9:45:50～9:46:51
- 入口：駐車場側入口
- 最終目的地：女性トイレ
- 折り返しのきっかけ：男性便器しかないことに気づき
- 同行者：有り（異性、追従行動）

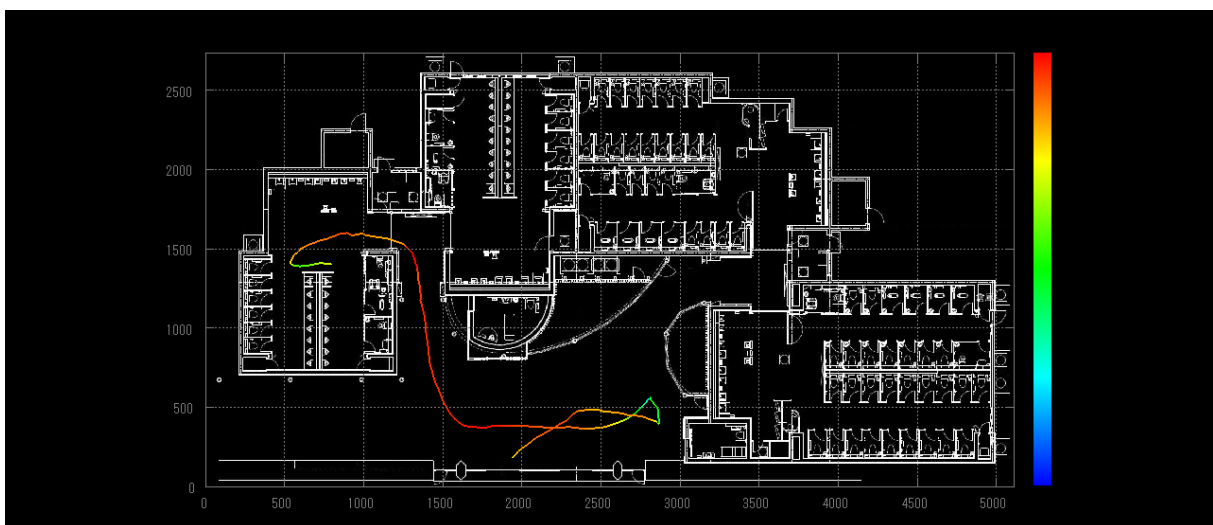
図 1-12 ID950571127980836 の利用行動状況

- 利用日：2018年10月6日
- ID：950571127980836
- 利用時間：9:50:58～9:51:35
- 入口：駐車場側入口
- 最終目的地：男性トイレ
- 折り返しのきっかけ：多機能トイレが男性トイレじゃないと気づき
- 同行者：無し（女性客の流れに沿って入り、多目的サインを男性トイレサインと勘違い）

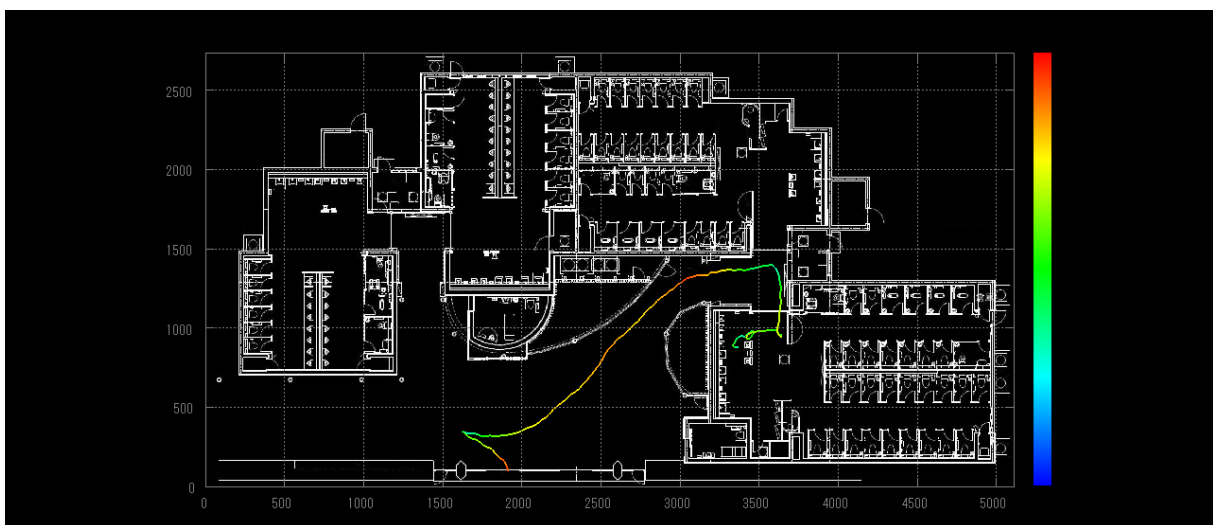
図 1-13 ID951501134272368 の利用行動状況

- 利用日：2018年10月6日
- ID：951501134272368
- 利用時間：9:51:51～9:52:30
- 入口：駐車場側入口
- 最終目的地：女性トイレ
- 折り返しのきっかけ：多男性しか入っていないことに気づいて？
- 同行者：無し

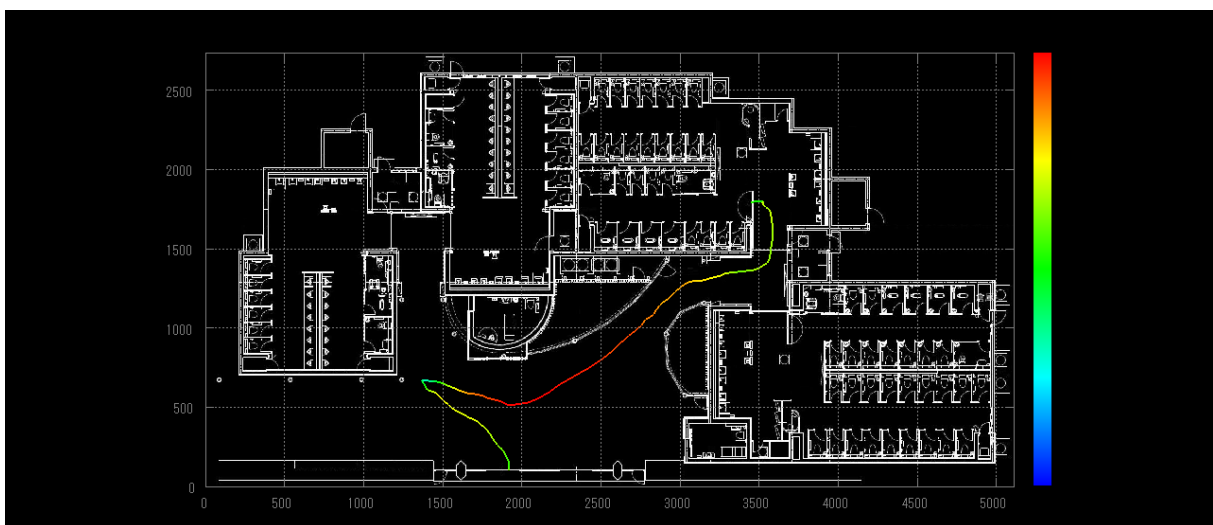
図 1-14 ID1430341113978070 の利用行動状況

- 利用日：2018年10月6日
- ID：1430341113978070
- 利用時間：14:30:35～14:31:08
- 入口：駐車場側入口
- 最終目的地：女性トイレ
- 折り返しのきっかけ：同行者からの教授
- 同行者：有り（異性、追従行動）

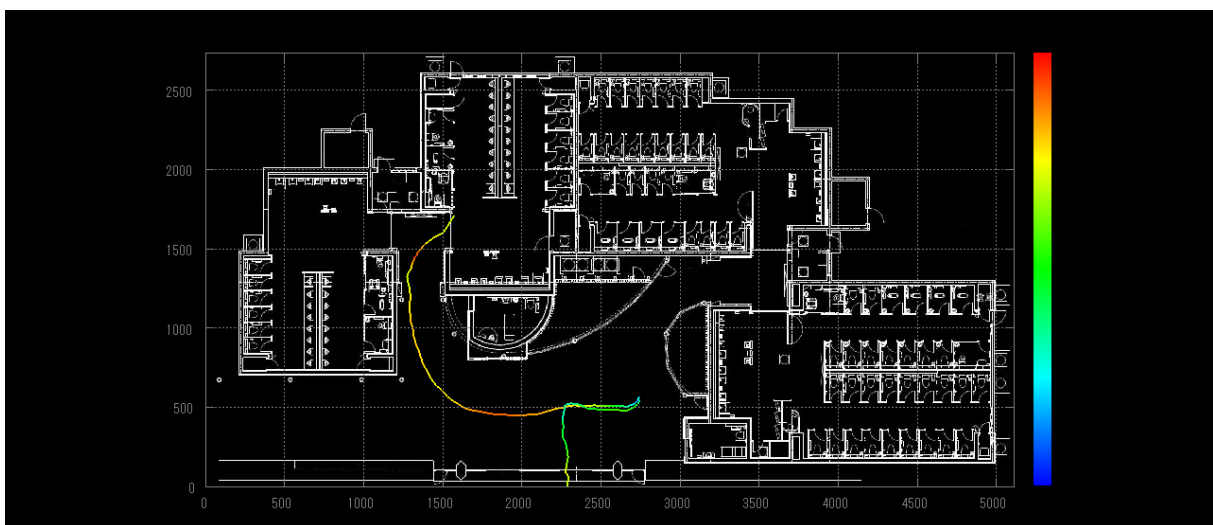
図 1-14 ID1433061146549720 の利用行動状況

- 利用日：2018年10月6日
- ID：1433061146549720
- 利用時間：14:33:06～14:33:45
- 入口：駐車場側入口
- 最終目的地：男性トイレ
- 折り返しのきっかけ：多目的トイレサインを男性トイレと認識し、
違うと分かった後に他客からの教授
- 同行者：無し

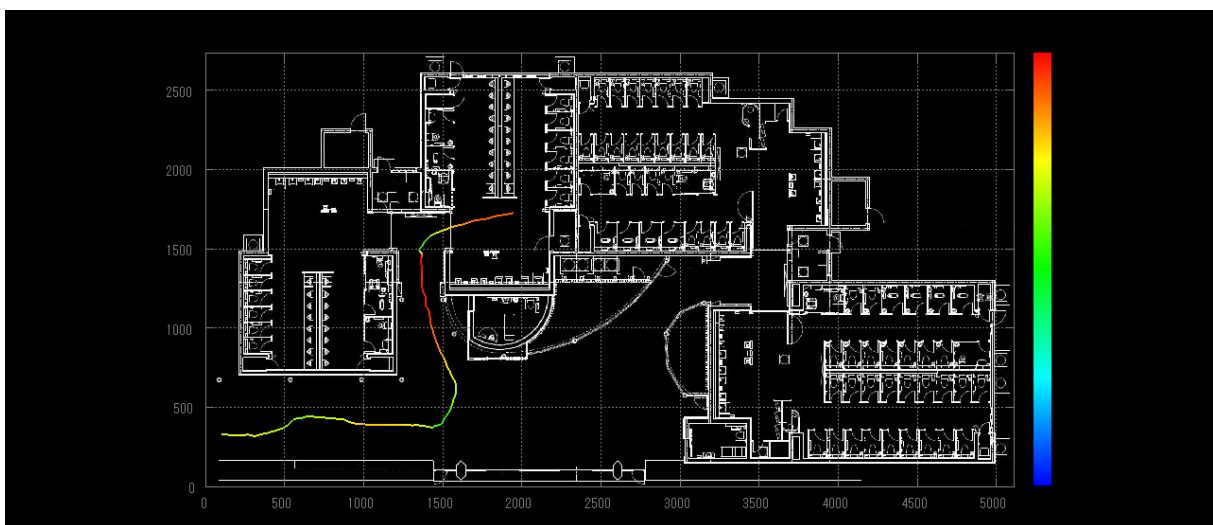
図 1-15 ID1433111107359200 の利用行動状況

- 利用日：2018年10月6日
- ID：1433111107359200
- 利用時間：14:33:11～14:33:39
- 入口：商業施設側入口
- 最終目的地：男性トイレ
- 折り返しのきっかけ：同行者からの教授
- 同行者：有り（異性、追従行動）

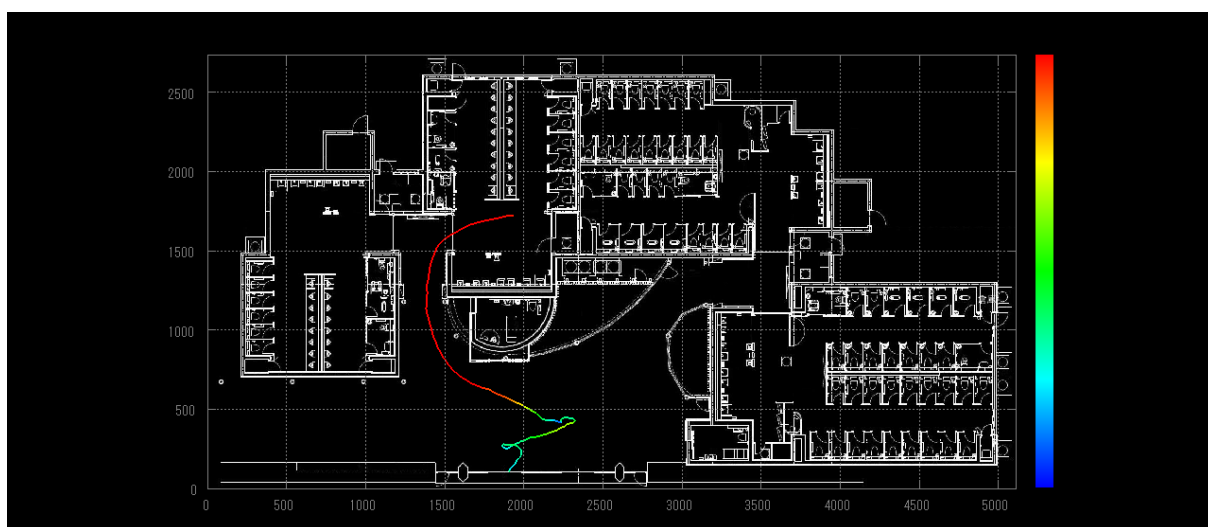
図 1-16 ID1434471134032490 の利用行動状況

- 利用日：2018年10月6日
- ID：1434471134032490
- 利用時間：14:34:47～14:35:18
- 入口：駐車場側入口
- 最終目的地：男性トイレ
- 折り返しのきっかけ：同行者からの教授
- 同行者：有り（同性、追従行動無し）

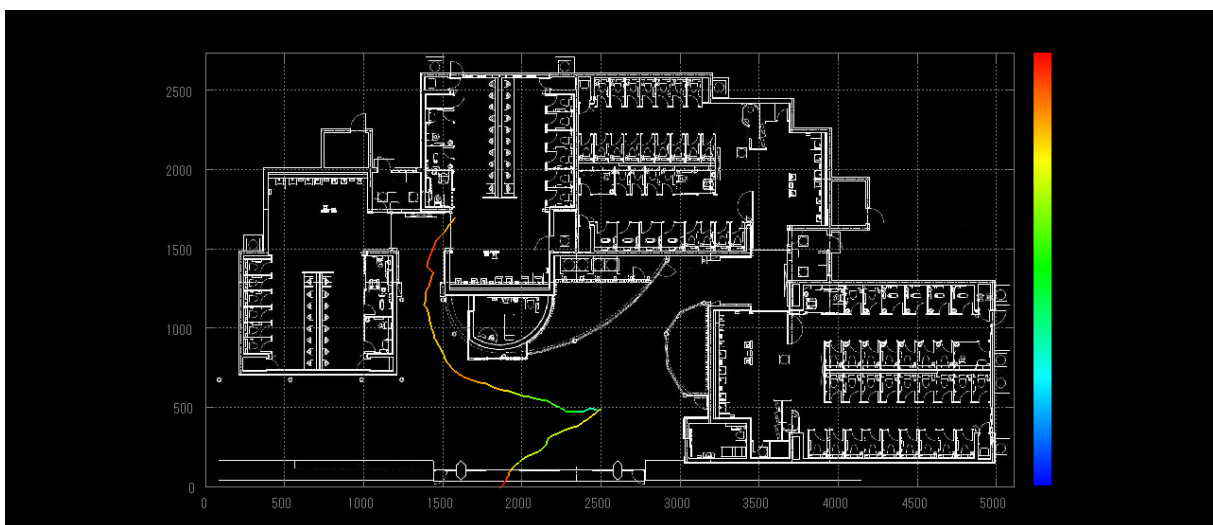
図 1-17 ID1435021139275410 の利用行動状況

- 利用日：2018年10月6日
- ID：1435021139275410
- 利用時間：14:35:02～14:35:28
- 入口：駐車場側入口
- 最終目的地：男性トイレ
- 折り返しのきっかけ：女性トイレサインを視認？
- 同行者：有り（異性、追従行動無し）

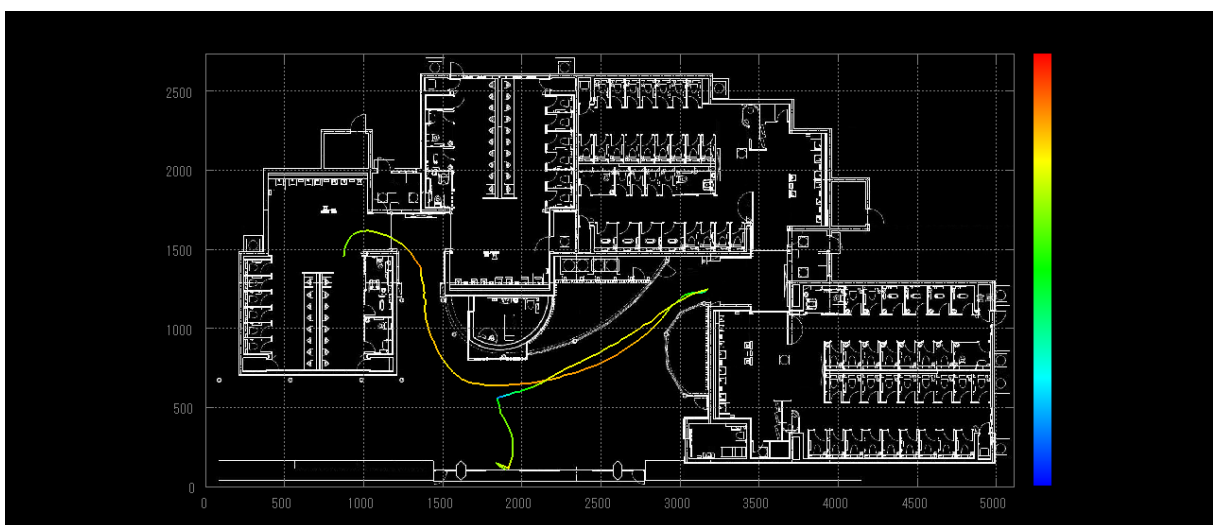
図 1-18 ID1438321198979120 の利用行動状況

- 利用日：2018年10月6日
- ID：1438321198979120
- 利用時間：14:38:33～14:39:22
- 入口：駐車場側入口
- 最終目的地：男性トイレ
- 折り返しのきっかけ：女性トイレ内であることを認識
- 同行者：無し

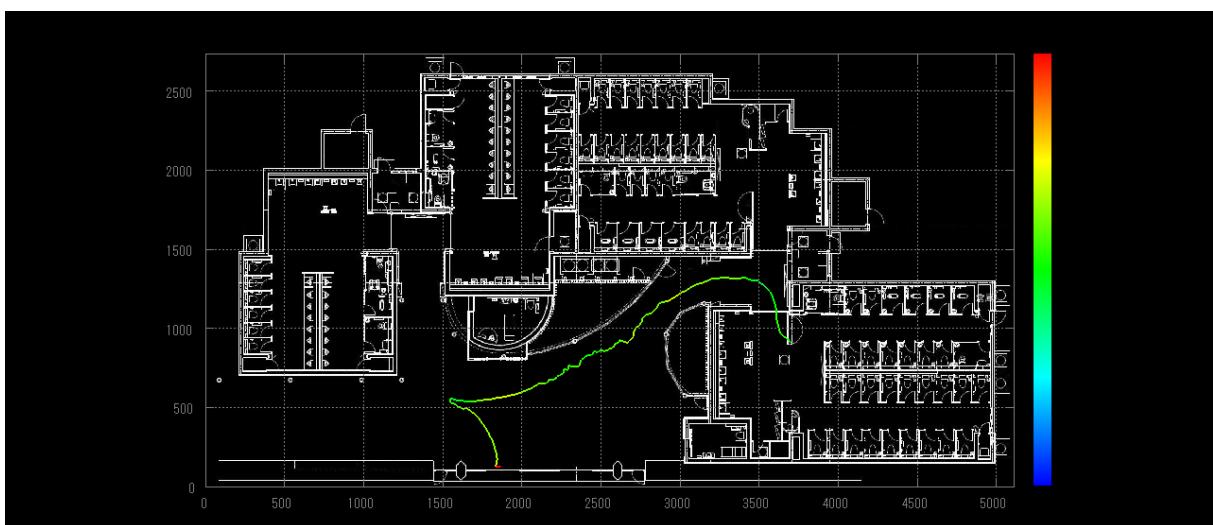
図 1-19 ID1440001170667640 の利用行動状況

- 利用日：2018年10月6日
- ID：1440001170667640
- 利用時間：14:40:00～14:40:37
- 入口：駐車場側入口
- 最終目的地：女性トイレ
- 折り返しのきっかけ：同行者からの教授
- 同行者：有り（異性、追従行動）

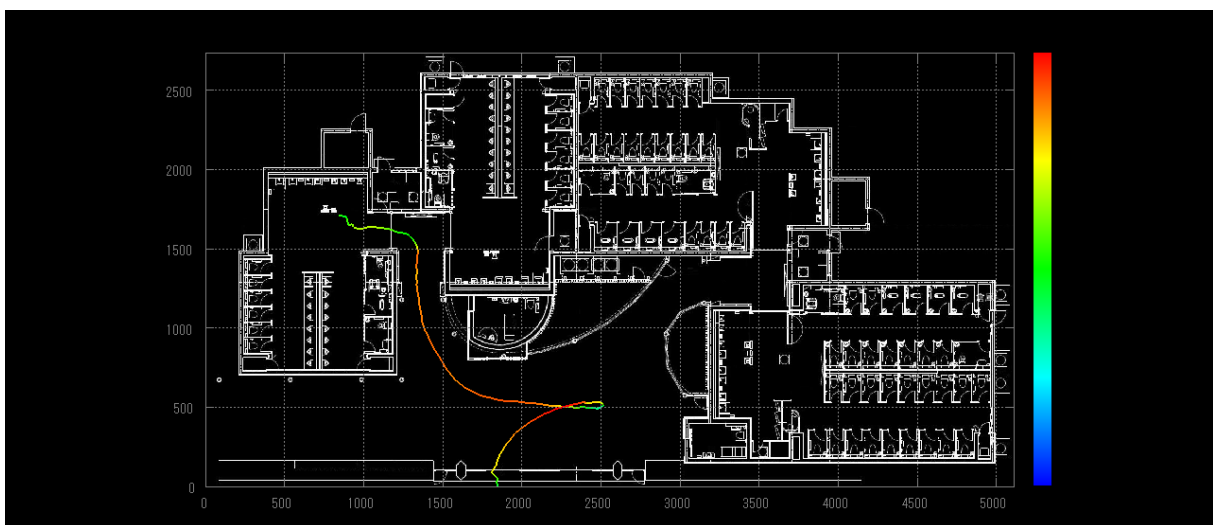
図 1-20 ID1441361078261990 の利用行動状況

- 利用日：2018年10月6日
- ID：1441361078261990
- 利用時間：14:41:36～14:42:05
- 入口：駐車場側入口
- 最終目的地：男性トイレ
- 折り返しのきっかけ：多目的トイレサインを男性トイレと認識し、違うと分かった
- 同行者：有り（異性、追従行動無し）

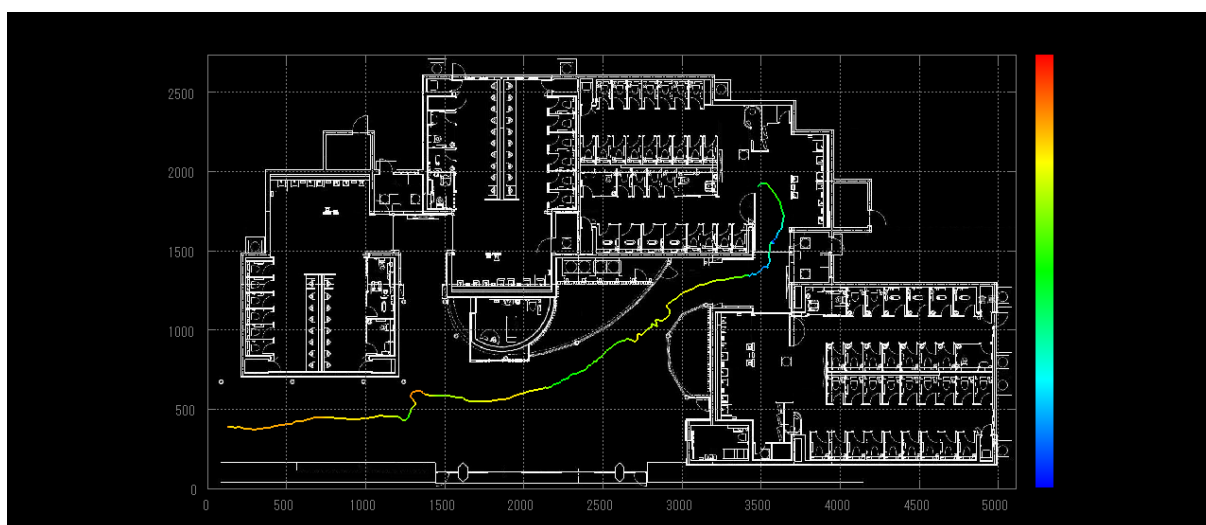
図 1-22 ID1442071074460930 の利用行動状況

- 利用日：2018年10月6日
- ID：1442071074460930
- 利用時間：14:42:07～14:43:04
- 入口：商業施設側入口
- 最終目的地：女性トイレ
- 折り返しのきっかけ：同行者からの教授
- 同行者：有り（同性、追従行動無し）

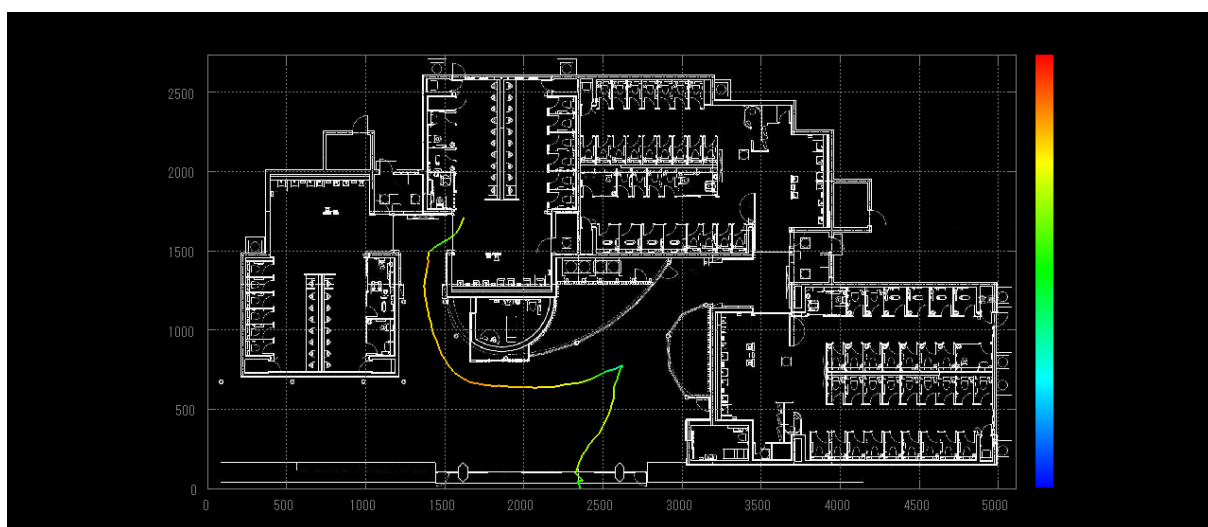
図 1-22 ID1445171188035050 の利用行動状況

- 利用日：2018年10月6日
- ID：1445171188035050
- 利用時間：14:45:17～14:45:46
- 入口：駐車場側入口
- 最終目的地：男性トイレ
- 折り返しのきっかけ：同行者からの教授
- 同行者：有り（同性、追従行動）

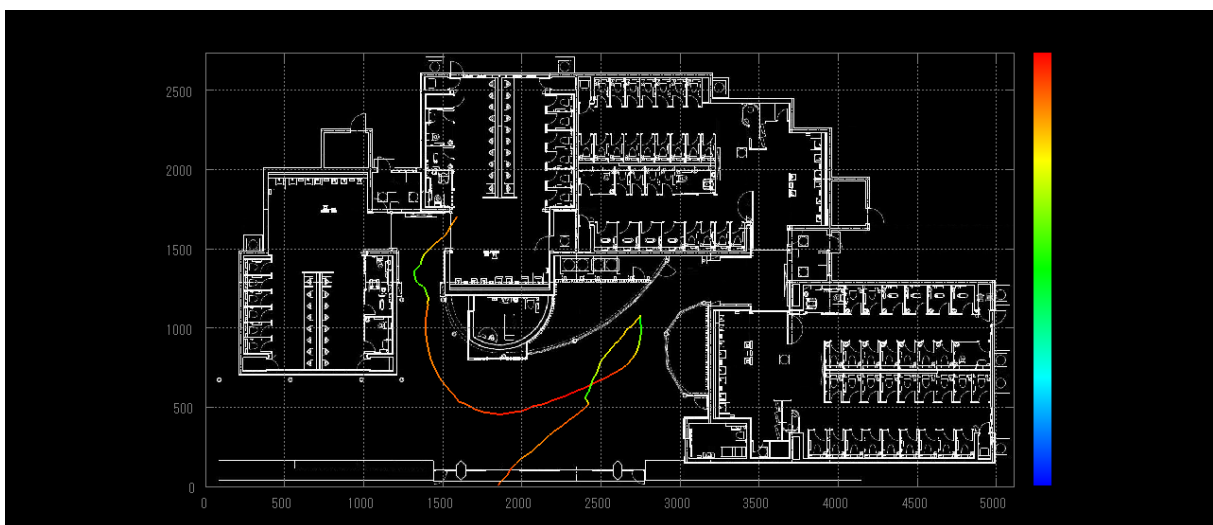
図 1-23 ID1447381131281140 の利用行動状況

- 利用日：2018年10月6日
- ID：1447381131281140
- 利用時間：14:47:38～14:48:12
- 入口：駐車場側入口
- 最終目的地：男性トイレ
- 折り返しのきっかけ：女性トイレサインを視認？
- 同行者：無し

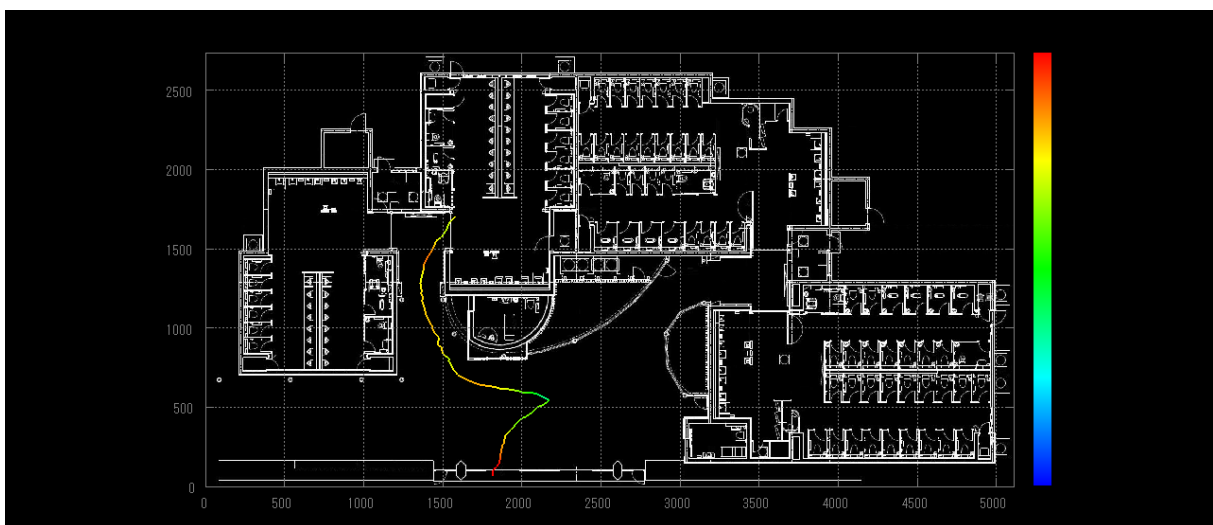
図 1-24 ID1449561120402410 の利用行動状況

- 利用日：2018年10月6日
- ID：1449561120402410
- 利用時間：14:49:57～14:50:18
- 入口：駐車場側入口
- 最終目的地：男性トイレ
- 折り返しのきっかけ：女性トイレサインを視認?
- 同行者：無し

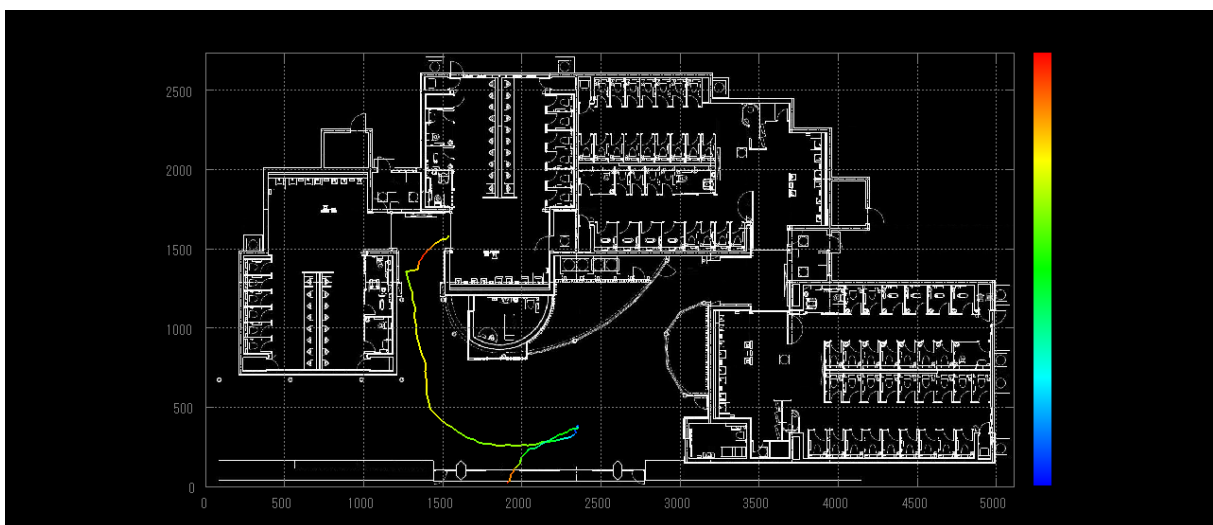
図 1-25 ID1450171111161880 の利用行動状況

- 利用日：2018年10月6日
- ID：1450171111161880
- 利用時間：14:50:18～14:50:55
- 入口：駐車場側入口
- 最終目的地：男性トイレ
- 折り返しのきっかけ：多機能トイレサインを男性トイレと認識し、
違うと分かった？
- 同行者：有り（同性、追従行動無し）

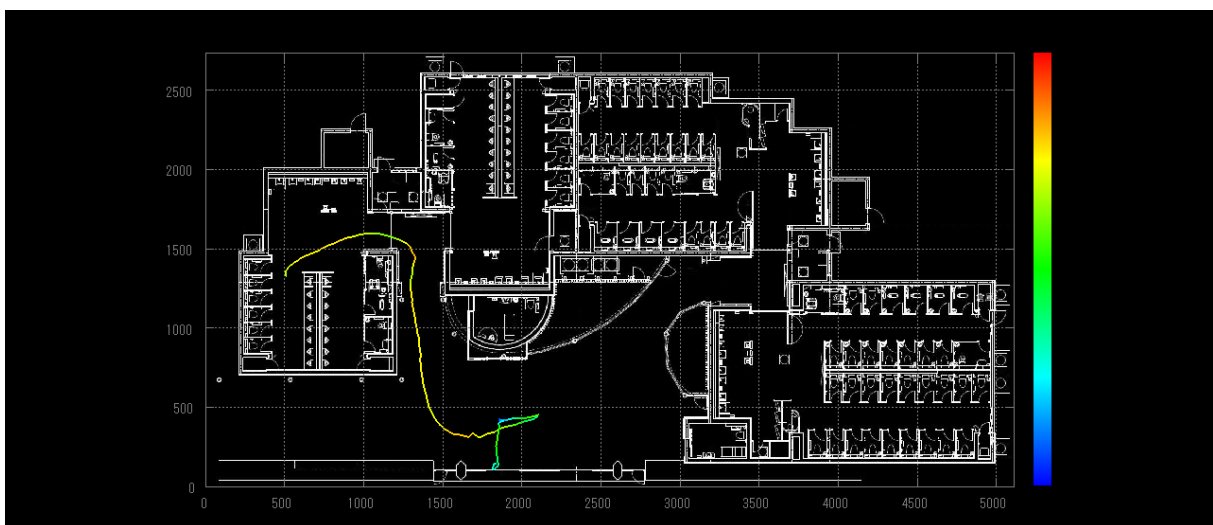
図 1-26 ID1450211085537320 の利用行動状況

- 利用日：2018年10月6日
- ID：1450211085537320
- 利用時間：14:50:22～14:51:05
- 入口：駐車場側入口
- 最終目的地：男性トイレ
- 折り返しのきっかけ：多機能トイレサインを男性トイレと認識し、
違うと分かった？
- 同行者：有り（同性、追従行動無し）

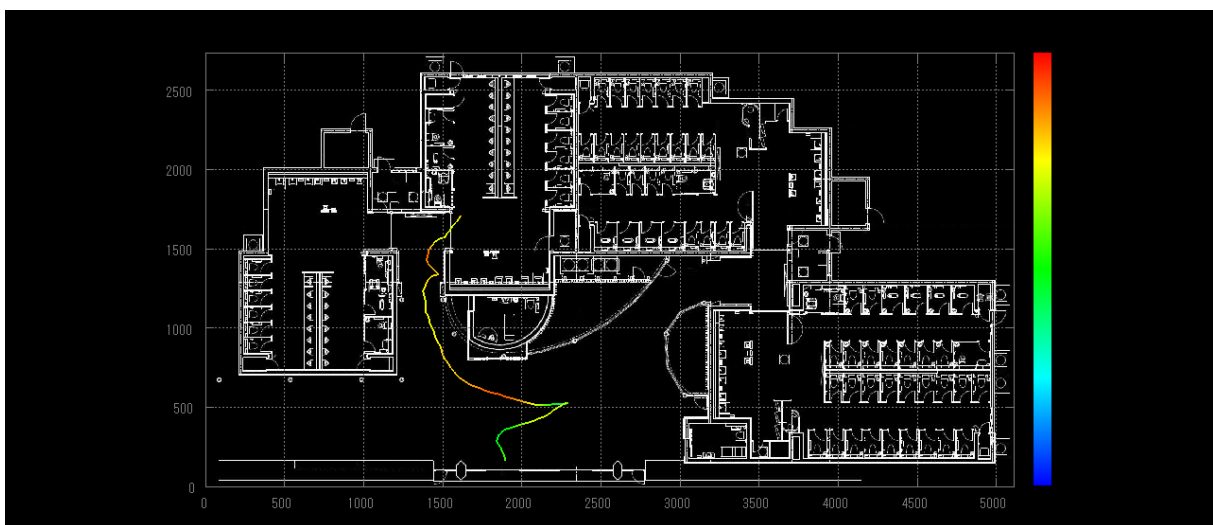
図 1-27 ID1451181194130610 の利用行動状況

- 利用日：2018年10月6日
- ID：1451181194130610
- 利用時間：14:51:19～14:51:42
- 入口：駐車場側入口
- 最終目的地：男性トイレ
- 折り返しのきっかけ：女性トイレサインを視認？
- 同行者：無し

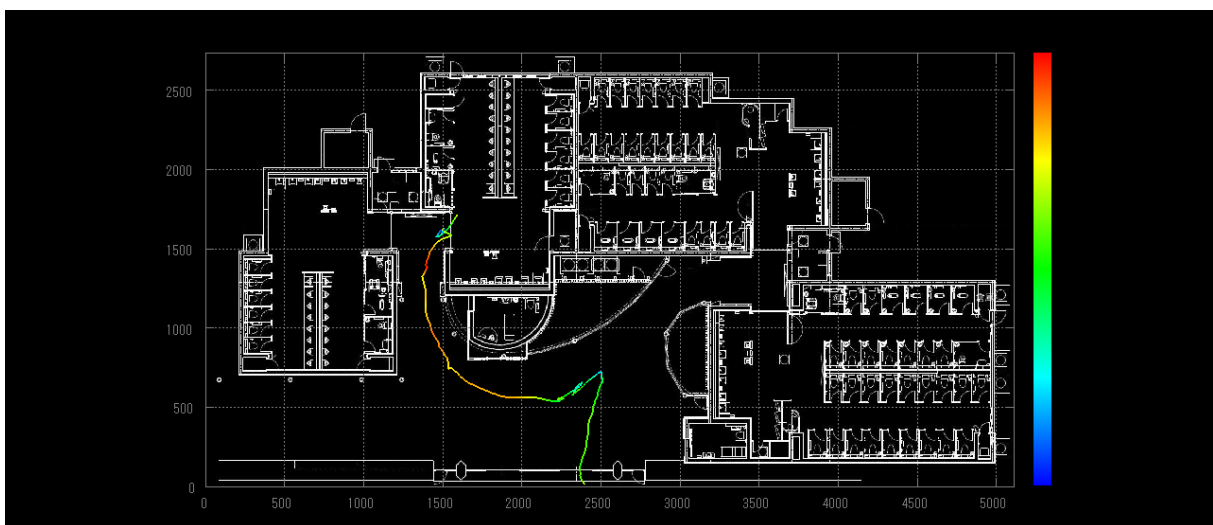
図 1-28 ID1451411105198300 の利用行動状況

- 利用日：2018年10月6日
- ID：1451411105198300
- 利用時間：14:51:41～14:52:52
- 入口：駐車場側入口
- 最終目的地：男性トイレ
- 折り返しのきっかけ：他男性客の流れを認知？
- 同行者：有り（同性、追従行動（同行者は、ベンチで休憩目的））

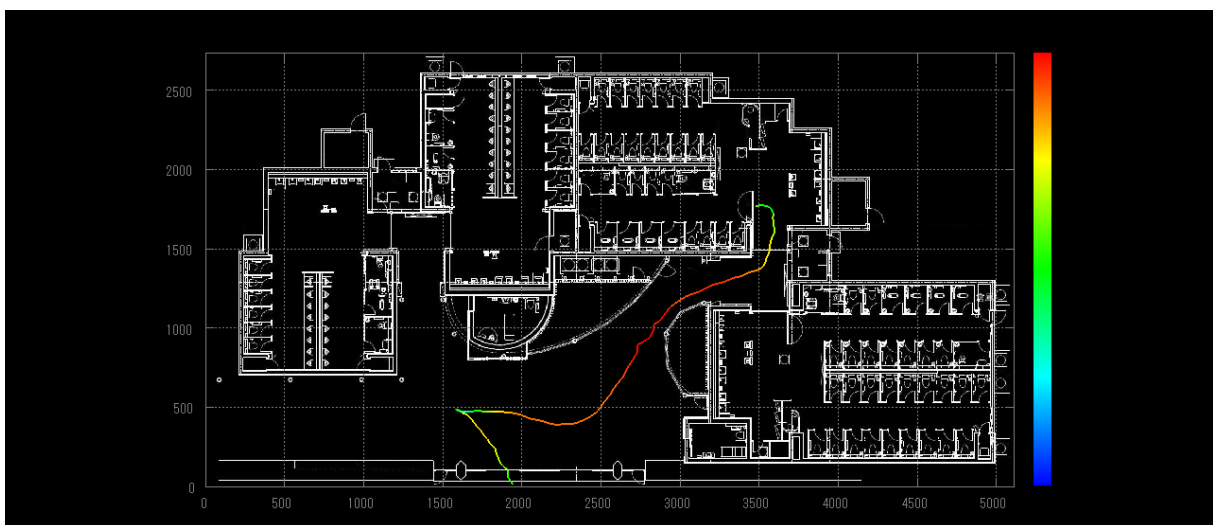
図 1-29 ID1451441118043370 の利用行動状況

- 利用日：2018年10月6日
- ID：1451441118043370
- 利用時間：14:51:44～14:52:13
- 入口：駐車場側入口
- 最終目的地：女性トイレ
- 折り返しのきっかけ：男性トイレサインの視認？
- 同行者：有り（同性、追従行動無し）

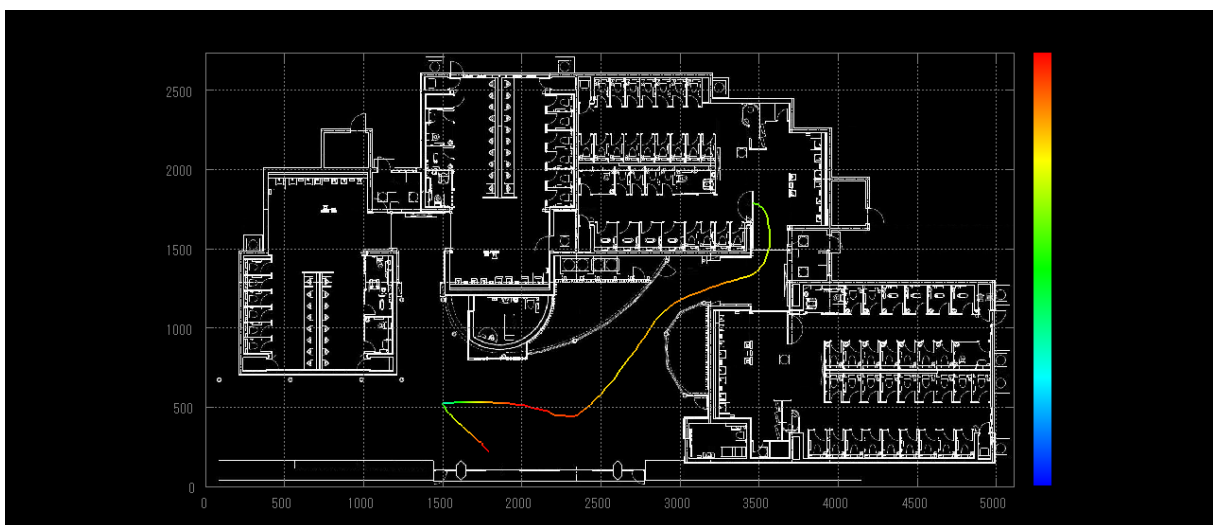
図 1-30 ID1451461104018680 の利用行動状況

- 利用日：2018年10月6日
- ID：1451461104018680
- 利用時間：14:51:47～14:52:15
- 入口：駐車場側入口
- 最終目的地：女性トイレ
- 折り返しのきっかけ：同行者の気づき
- 同行者：有り（同性、追従行動）

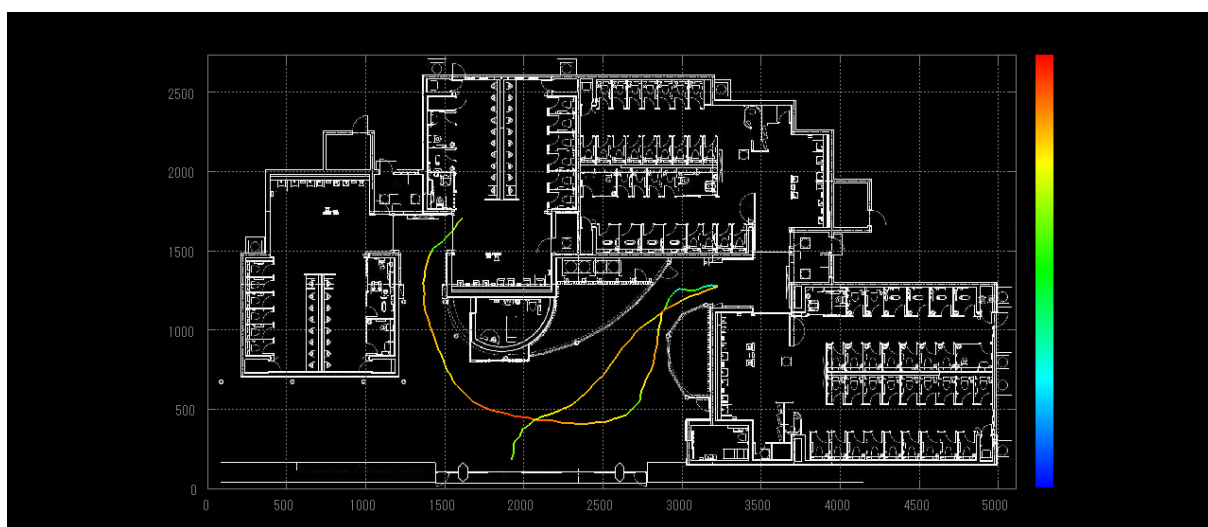
図 1-31 ID1455471110834810 の利用行動状況

- 利用日：2018年10月6日
- ID：1455471110834810
- 利用時間：14:55:48～14:56:34
- 入口：駐車場側入口
- 最終目的地：女性トイレ
- 折り返しのきっかけ：女性トイレ内であることを認識
- 同行者：無し

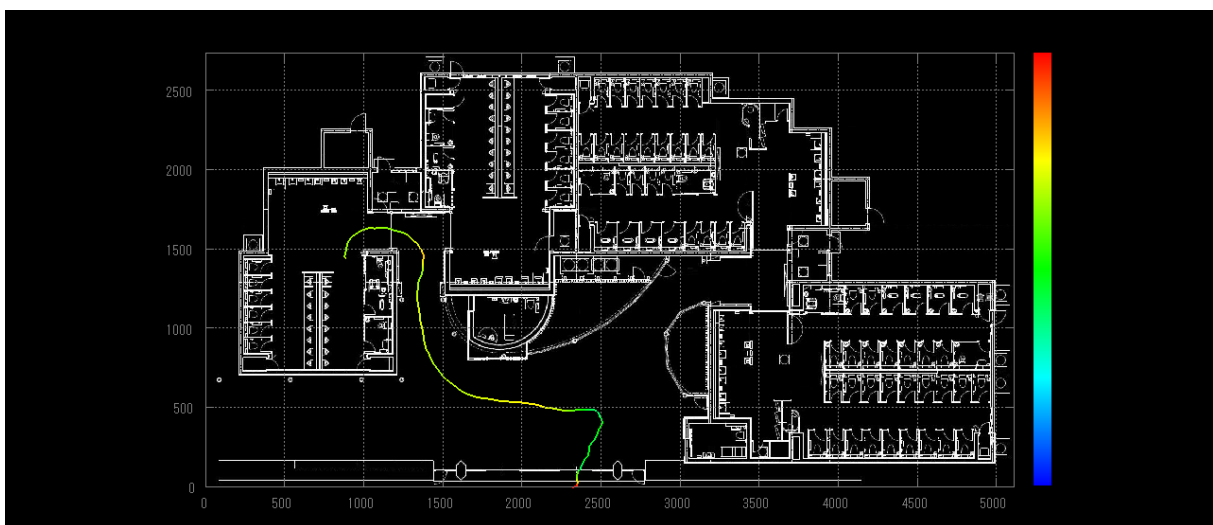
図 1-32 ID1456421133641420 の利用行動状況

- 利用日：2018年10月6日
- ID：1456421133641420
- 利用時間：14:56:42～14:57:14
- 入口：駐車場側入口
- 最終目的地：男性トイレ
- 折り返しのきっかけ：女性トイレサインを視認？
- 同行者：有り（異性、追従行動無し）

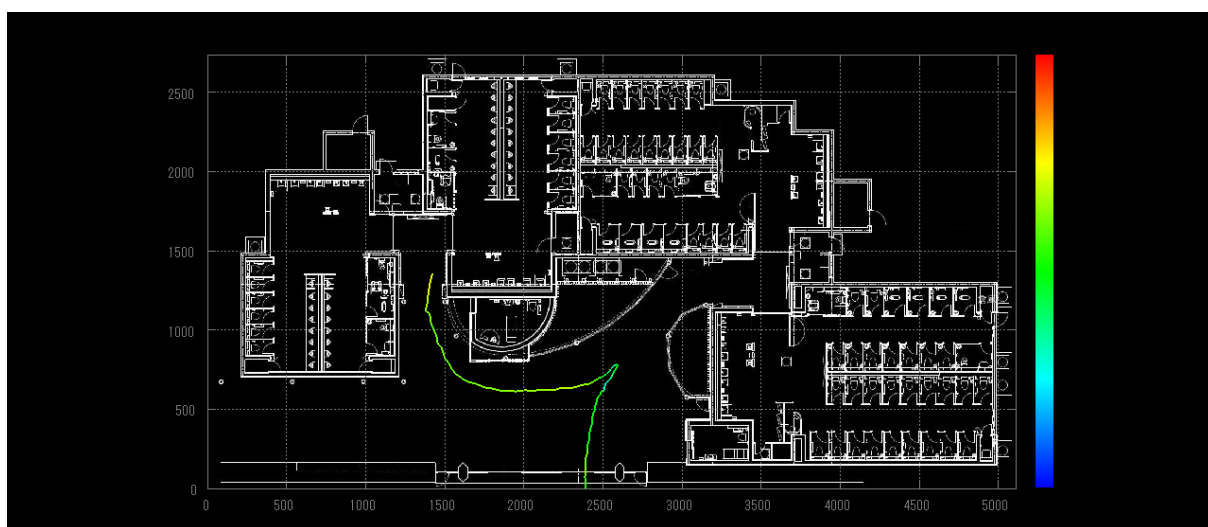
図 1-33 ID931311139865188 の利用行動状況

- 利用日：2018年10月7日
- ID：931311139865188
- 利用時間：9:31:32～9:32:01
- 入口：駐車場側入口
- 最終目的地：男性トイレ
- 折り返しのきっかけ：同行者からの教授
- 同行者：有り（異性、追従行動）

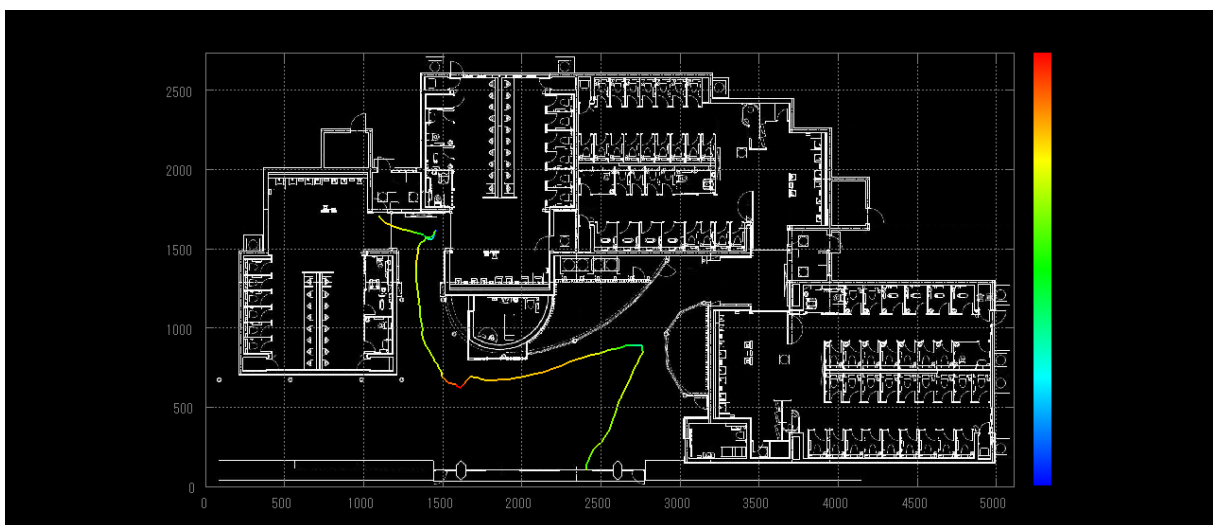
図 1-34 ID931431134294647 の利用行動状況

- 利用日：2018年10月7日
- ID：931431134294647
- 利用時間：9:31:43～9:32:29
- 入口：駐車場側入口
- 最終目的地：男性トイレ
- 折り返しのきっかけ：女性トイレサインを視認？
- 同行者：有り（異性、追従行動）

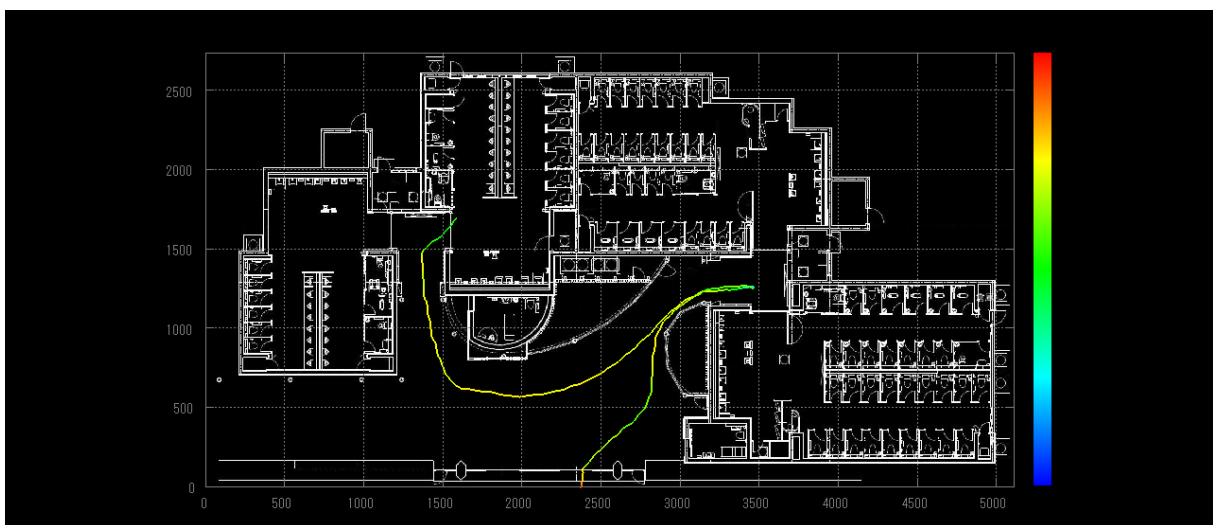
図 1-35 ID933191084225293 の利用行動状況

- 利用日：2018年10月7日
- ID：933191084225293
- 利用時間：9:33:19～9:34:10
- 入口：駐車場側入口
- 最終目的地：男性トイレ
- 折り返しのきっかけ：女性トイレサインを視認？
- 同行者：無し

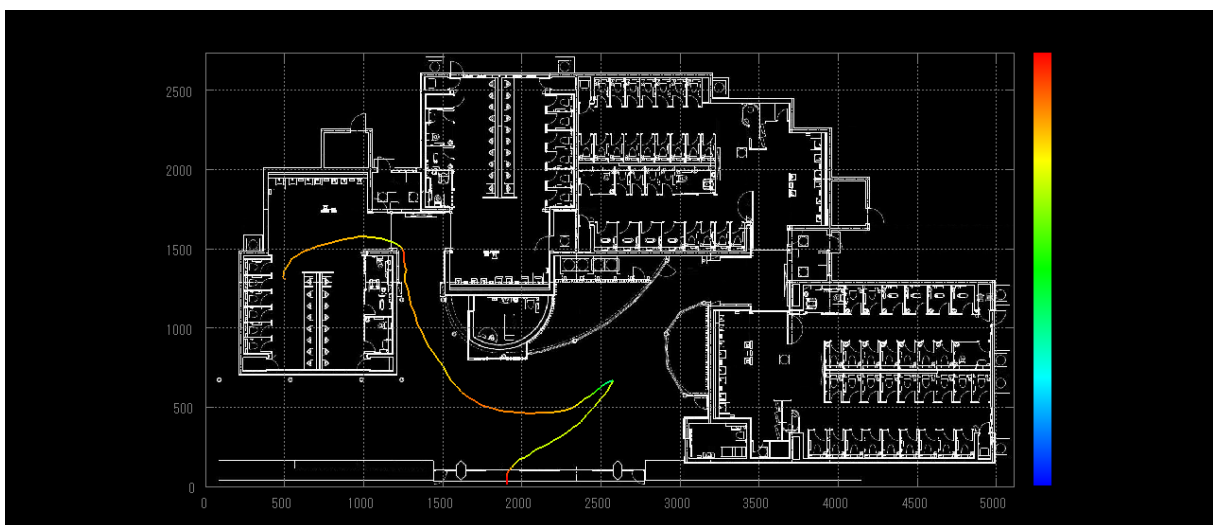
図 1-36 ID934231152841607 の利用行動状況

- 利用日：2018年10月7日
- ID：934231152841607
- 利用時間：9:34:23～9:34:56
- 入口：駐車場側入口
- 最終目的地：男性トイレ
- 折り返しのきっかけ：女性トイレサインを視認？
- 同行者：有り（同性、追従行動無し）
