3次元レーザセンサを用いた迷い行動分析に基づく
高速道路のトイレ棟ロビーにおける誘導計画の改善と検証

The improvement and inspection of guidance in restroom of expressway rest area
based on straying behavior analysis using three-dimensional laser sensor

東京工業大学大学院 環境・社会理工学院 建築学系
那須・添田研究室
岩佐 育恵

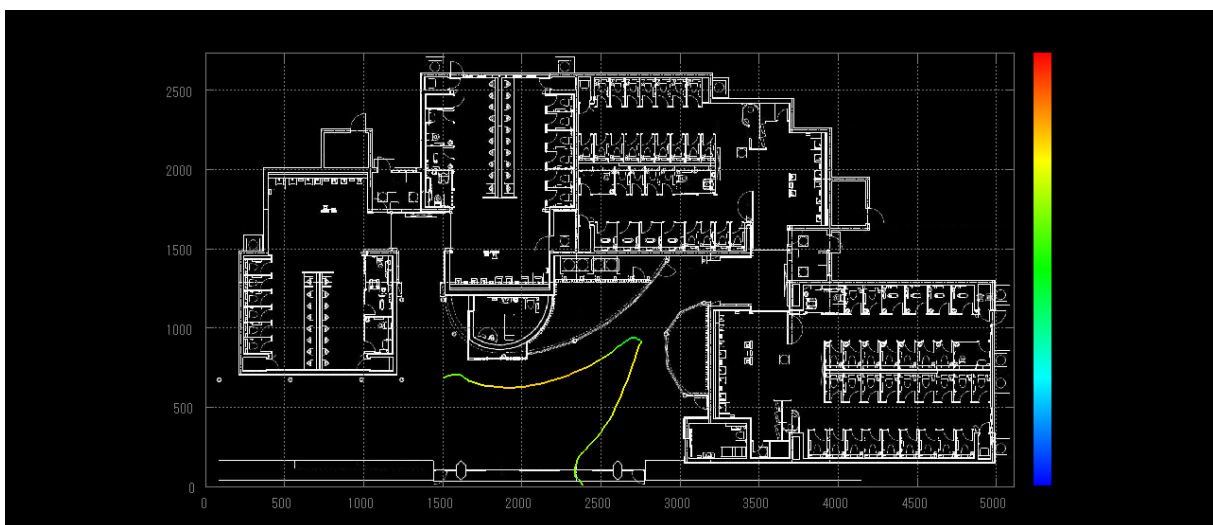
図 1-37 ID934071126954846 の利用行動状況

- 利用日：2018年10月6日
- ID：934071126954846
- 利用時間：9:34:07～9:34:29
- 入口：駐車場側入口
- 最終目的地：男性トイレ
- 折り返しのきっかけ：女性トイレサインを視認？
- 同行者：無し

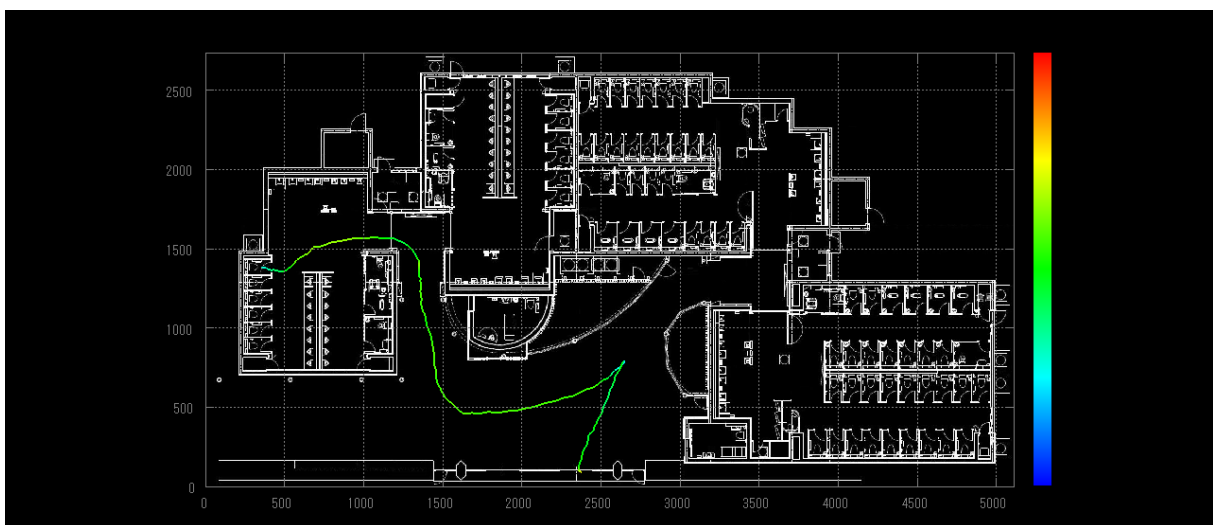
図 1-38 ID934441161164714 の利用行動状況

- 利用日：2018年10月7日
- ID：934441161164714
- 利用時間：9:34:45～9:35:37
- 入口：駐車場側入口
- 最終目的地：男性トイレ
- 折り返しのきっかけ：同行者からの教授
- 同行者：有り（異性、追従行動）

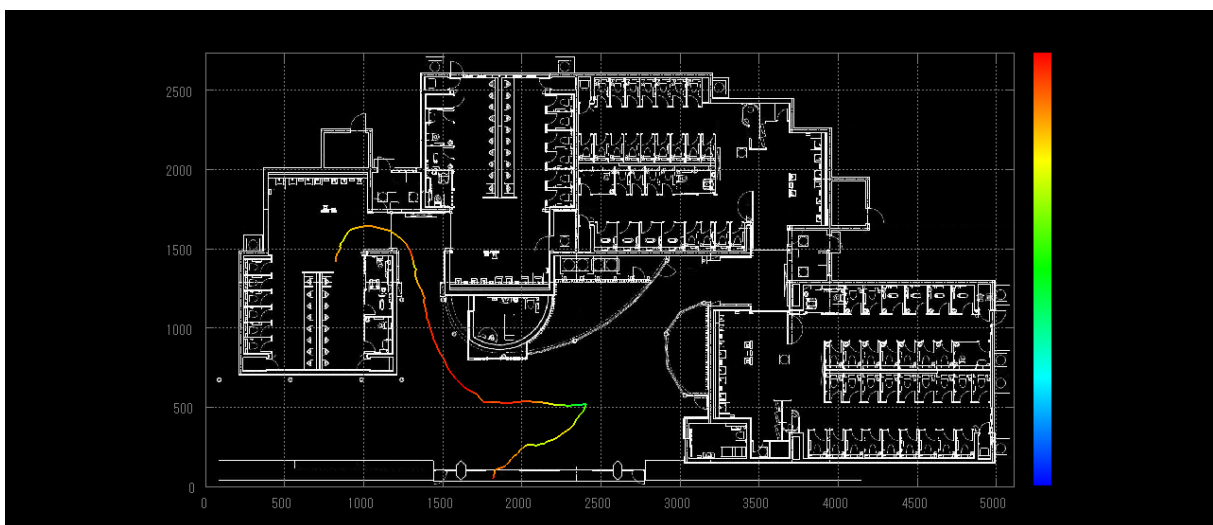
図 1-40 ID938591153300736 の利用行動状況

- 利用日：2018年10月7日
- ID：938591153300736
- 利用時間：9:38:59～9:39:25
- 入口：駐車場側入口
- 最終目的地：男性トイレ
- 折り返しのきっかけ：女性トイレサインを視認？
- 同行者：無し

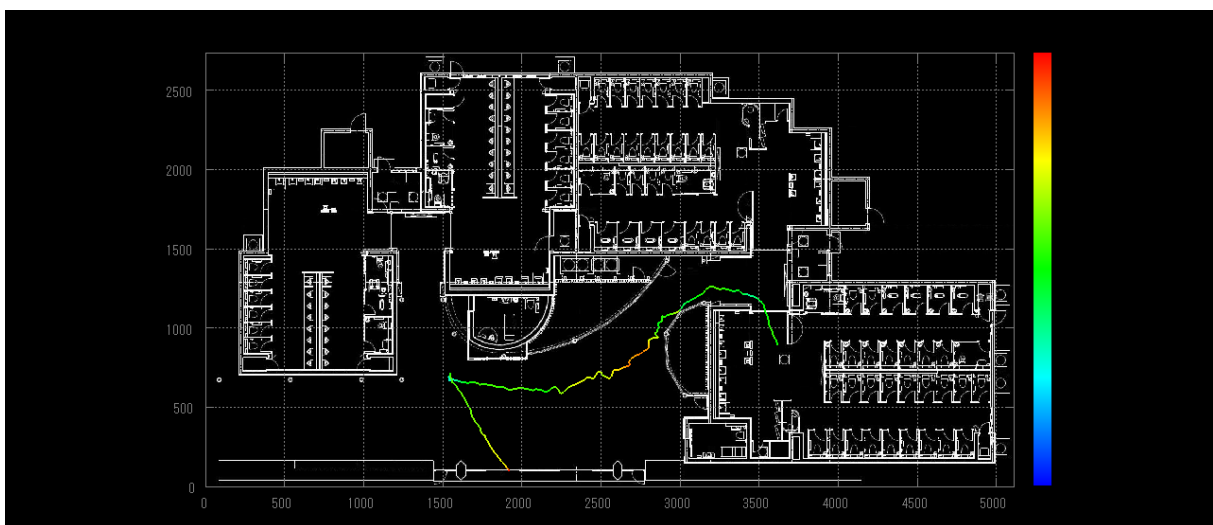
図 1-40 ID939091172830494 の利用行動状況

- 利用日：2018年10月7日
- ID：939091172830494
- 利用時間：9:39:10～9:39:49
- 入口：駐車場側入口
- 最終目的地：女性トイレ
- 折り返しのきっかけ：男女トイレサインを視認？
- 同行者：有り（同性、追従行動無し）

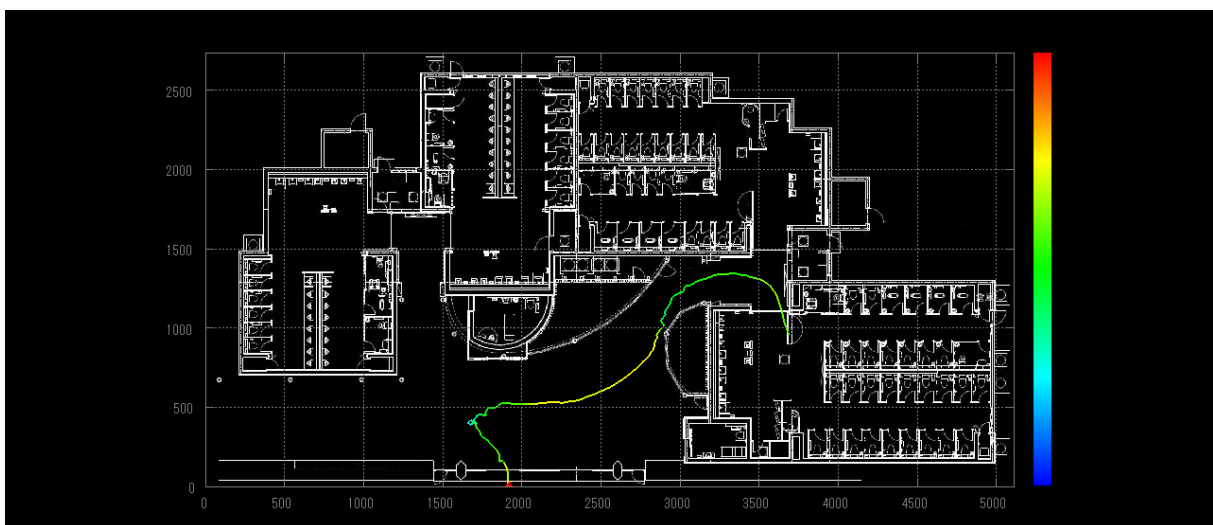
図 1-41 ID939101152973089 の利用行動状況

- 利用日：2018年10月7日
- ID：939101152973089
- 利用時間：9:39:10～9:39:49
- 入口：駐車場側入口
- 最終目的地：女性トイレ
- 折り返しのきっかけ：女性トイレサインを視認？（1人）同行者からの教授（2人）
- 同行者：有り（同性、追従行動無し）

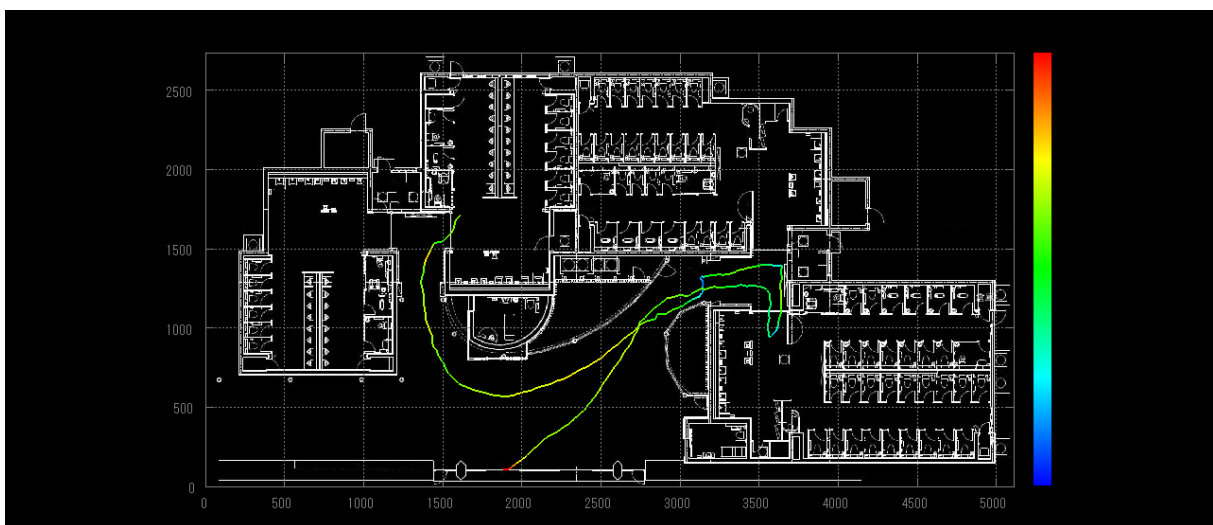
図 1-42 ID939231197472066 の利用行動状況

- 利用日：2018年10月7日
- ID：939231197472066
- 利用時間：9:39:23～9:40:42
- 入口：駐車場側入口
- 最終目的地：男性トイレ
- 折り返しのきっかけ：女性トイレ内であることを認識&他客からの教授
- 同行者：無し

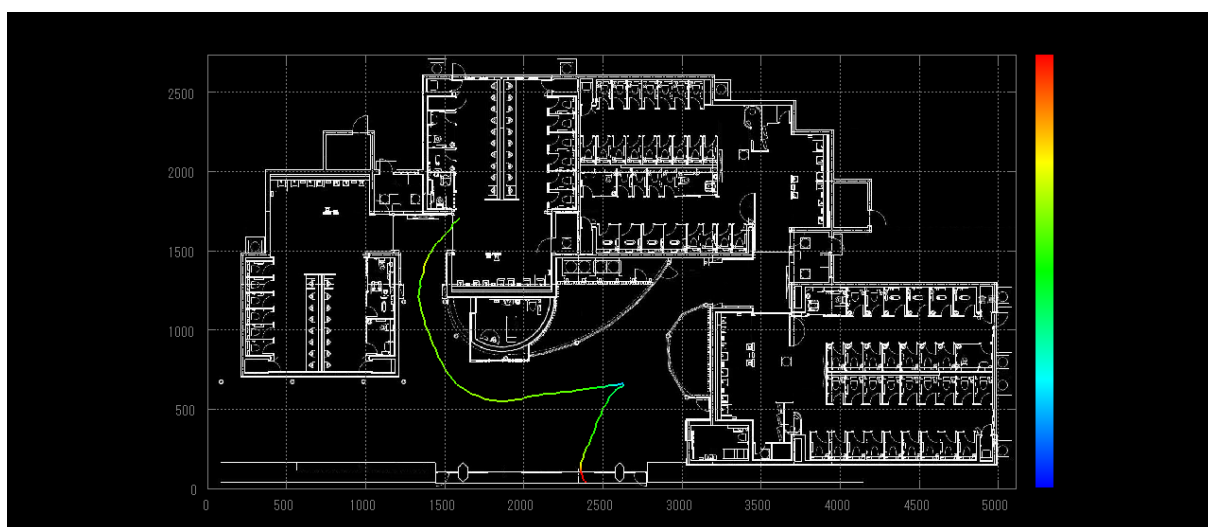
図 1-43 ID940281170274744 の利用行動状況

- 利用日：2018年10月7日
- ID：940281170274744
- 利用時間：9:40:28～9:41:03
- 入口：駐車場側入口
- 最終目的地：男性トイレ
- 折り返しのきっかけ：女性トイレサインを視認?
- 同行者：無し

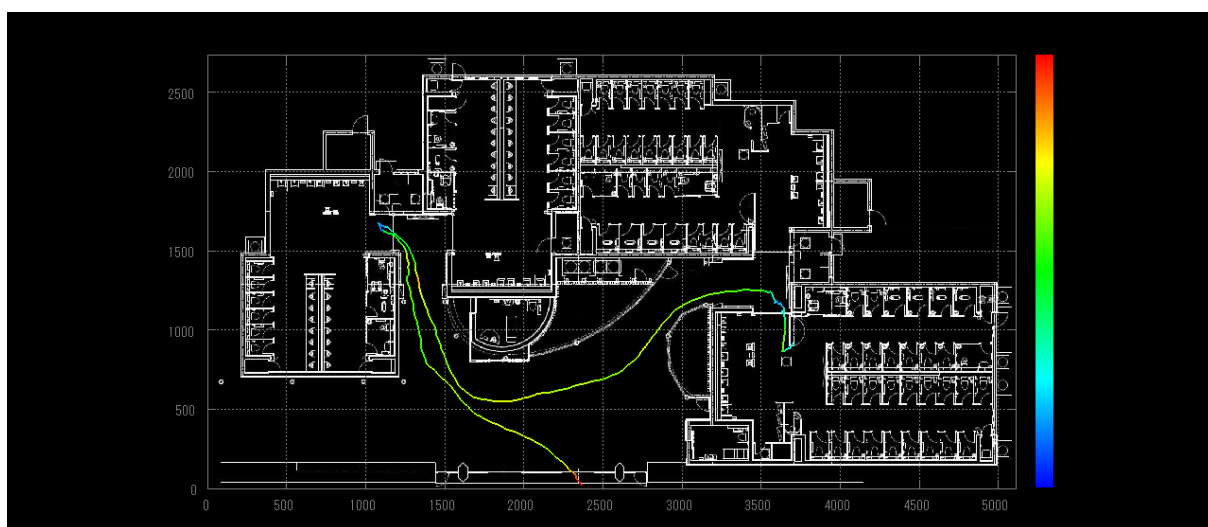
図 1-44 ID940351184430530 の利用行動状況

- 利用日：2018年10月7日
- ID：940351184430530
- 利用時間：9:40:35～9:41:52
- 入口：駐車場側入口
- 最終目的地：女性トイレ
- 折り返しのきっかけ：清掃員からの教授
- 同行者：無し

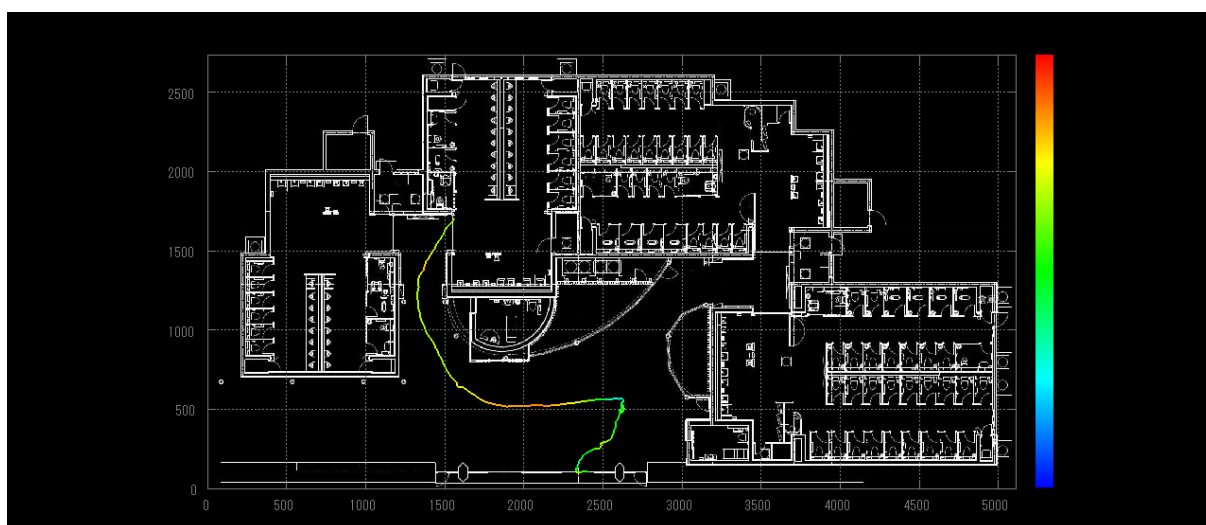
図 1-46 ID1434281117220300 の利用行動状況

- 利用日：2018年10月7日
- ID：1434281117220300
- 利用時間：14:34:28～14:34:59
- 入口：駐車場側入口
- 最終目的地：男性トイレ
- 折り返しのきっかけ：女性トイレサインを視認？
- 同行者：有り（異性、追従行動）

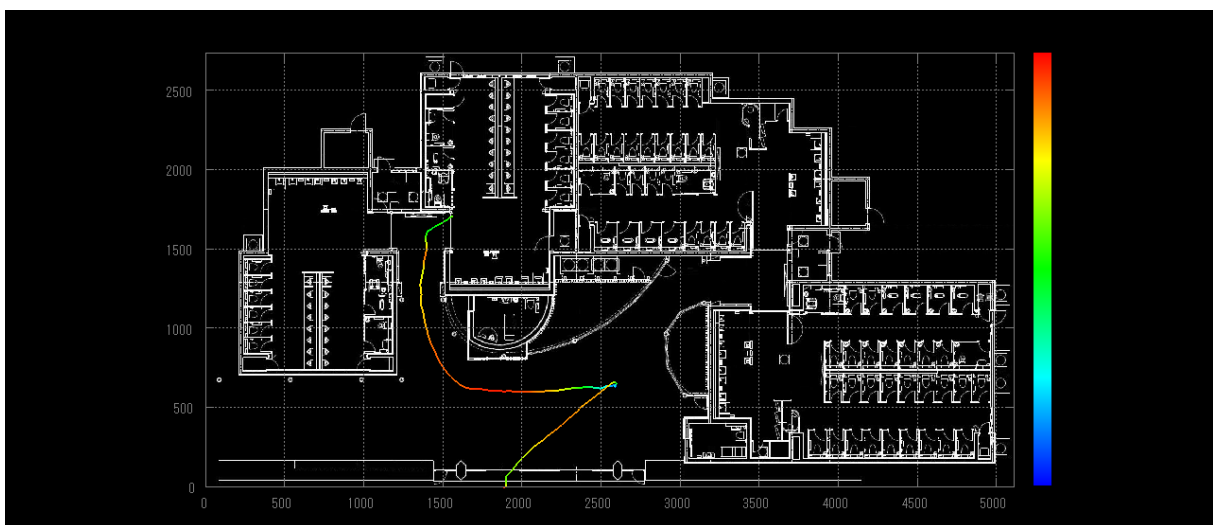
図 1-46 ID1435101099394630 の利用行動状況

- 利用日：2018年10月7日
- ID：1435101099394630
- 利用時間：14:35:11～14:35:44
- 入口：駐車場側入口
- 最終目的地：男性トイレ
- 折り返しのきっかけ：女性トイレサインを視認？
- 同行者：有り（異性、追従行動無）

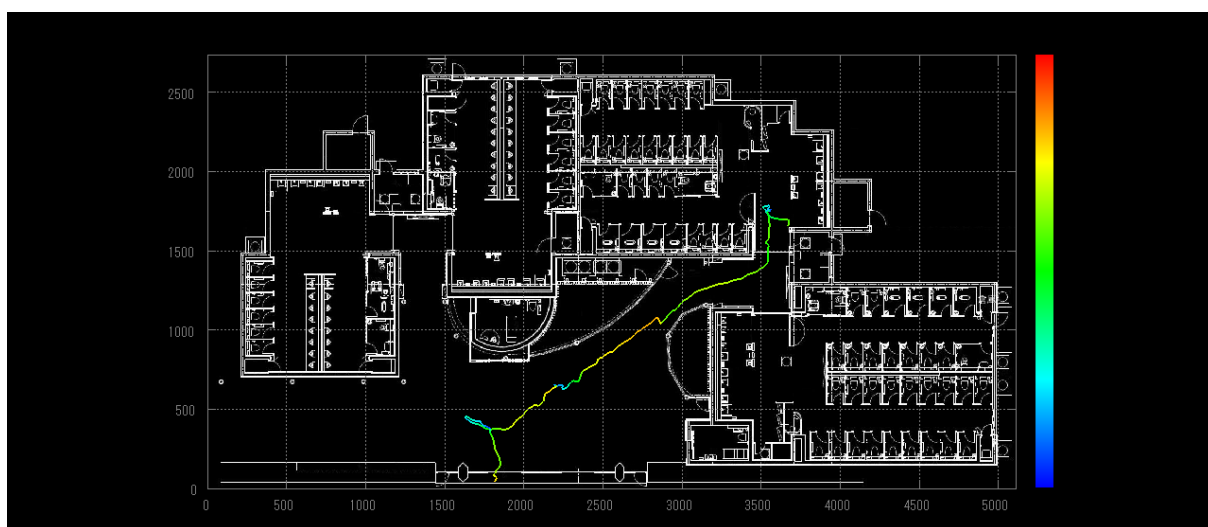
図 1-48 ID436081086025460 の利用行動状況

- 利用日：2018年10月7日
- ID：1436081086025460
- 利用時間：14:36:09～14:37:03
- 入口：駐車場側入口
- 最終目的地：女性トイレ
- 折り返しのきっかけ：他女性客の流れを認知？
- 同行者：無し

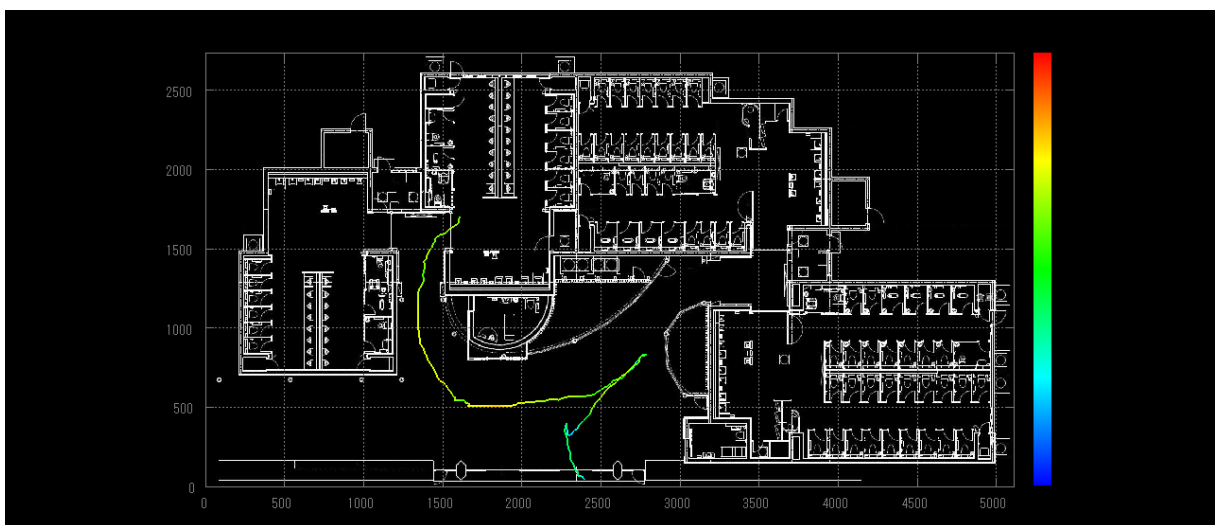
図 1-49 ID1441261149203210 の利用行動状況

- 利用日：2018年10月7日
- ID：1441261149203210
- 利用時間：14:41:26～14:42:10
- 入口：駐車場側入口
- 最終目的地：男性トイレ
- 折り返しのきっかけ：女性トイレサインを視認?
- 同行者：有り（同性、追従行動無）

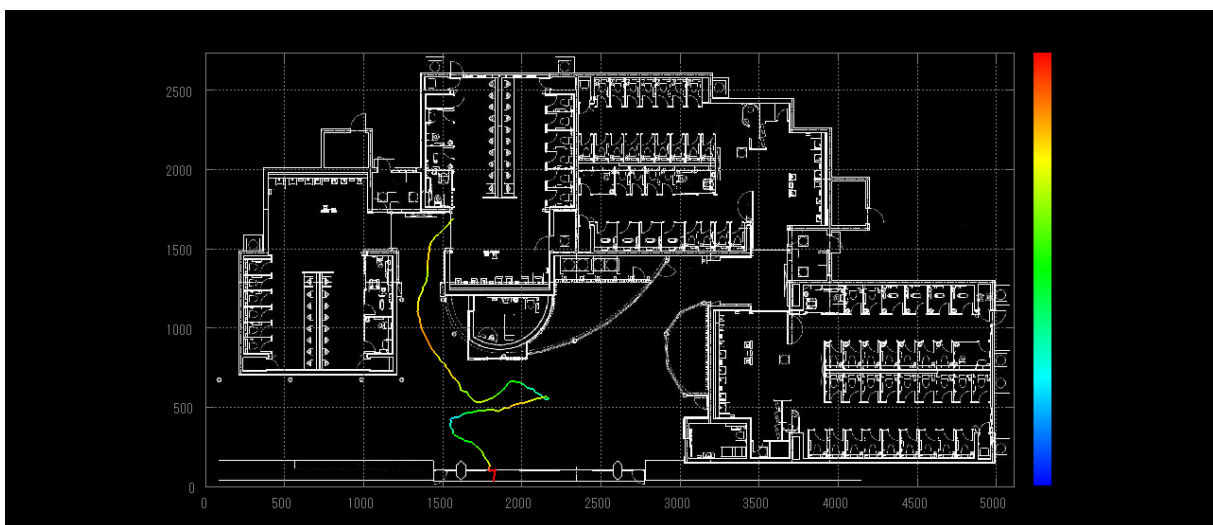
図 1-50 ID1442571143108590 の利用行動状況

- 利用日：2018年10月7日
- ID：1442571143108590
- 利用時間：14:42:57～14:43:31
- 入口：駐車場側入口
- 最終目的地：男性トイレ
- 折り返しのきっかけ：同行者からの教授
- 同行者：有り（異性、追従行動）

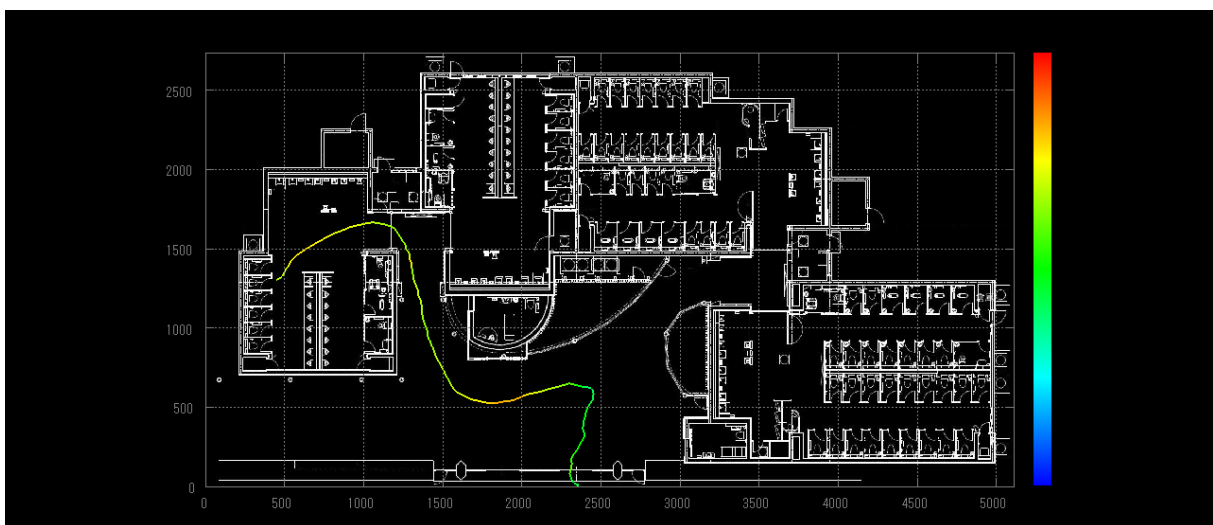
図 1-51 ID1443351103918180 の利用行動状況

- 利用日：2018年10月7日
- ID：1443351103918180
- 利用時間：14:43:35～14:44:11
- 入口：駐車場側入口
- 最終目的地：男性トイレ
- 折り返しのきっかけ：同行者からの教授（1人）、男性トイレサインを視認？（1人）
- 同行者：有り（同性、追従行動無）

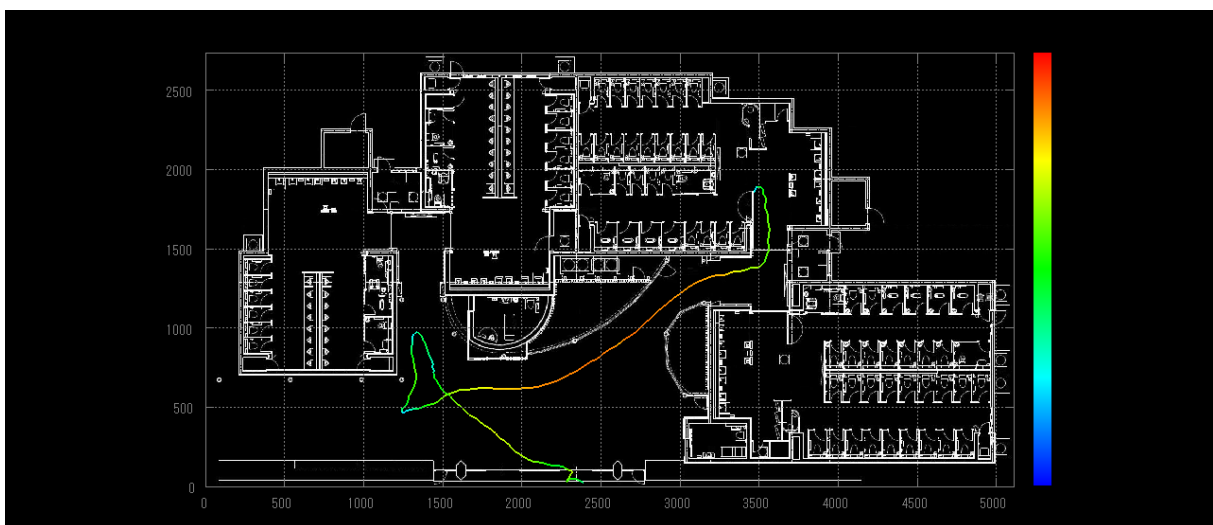
図 1-52 ID1445431171486160 の利用行動状況

- 利用日：2018年10月7日
- ID：1445431171486160
- 利用時間：14:45:44～14:46:40
- 入口：駐車場側入口
- 最終目的地：女性トイレ
- 折り返しのきっかけ：男性トイレ内であることを認識
- 同行者：無し

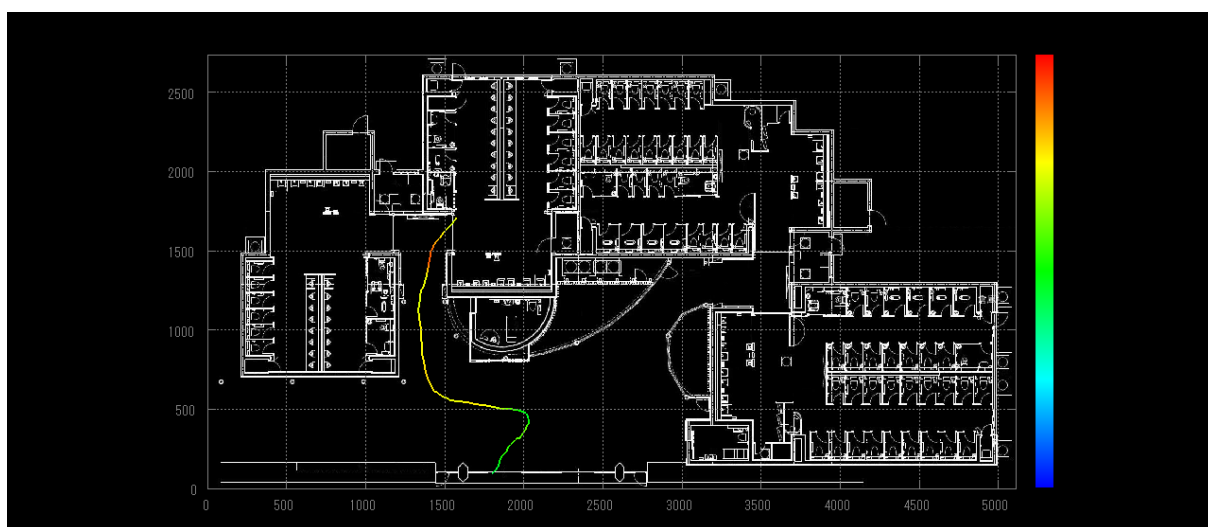
図 1-53 ID1449371187412100 の利用行動状況

- 利用日：2018年10月7日
- ID：1449371187412100
- 利用時間：14:49:37～14:49:58
- 入口：駐車場側入口
- 最終目的地：男性トイレ
- 折り返しのきっかけ：男性トイレ内であることを認識
- 同行者：無し

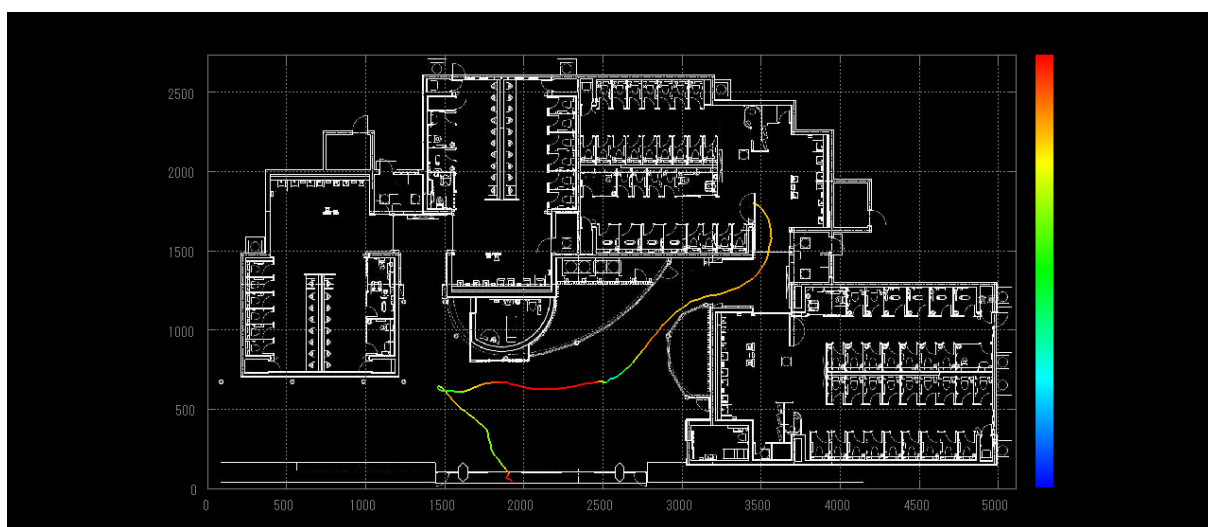
図 1-54 ID1449571078032580 の利用行動状況

- 利用日：2018年10月7日
- ID：1449571078032580
- 利用時間：14:49:58～14:50:28
- 入口：駐車場側入口
- 最終目的地：女性トイレ
- 折り返しのきっかけ：男性トイレサインを視認？
- 同行者：有り（異性、追従行動）

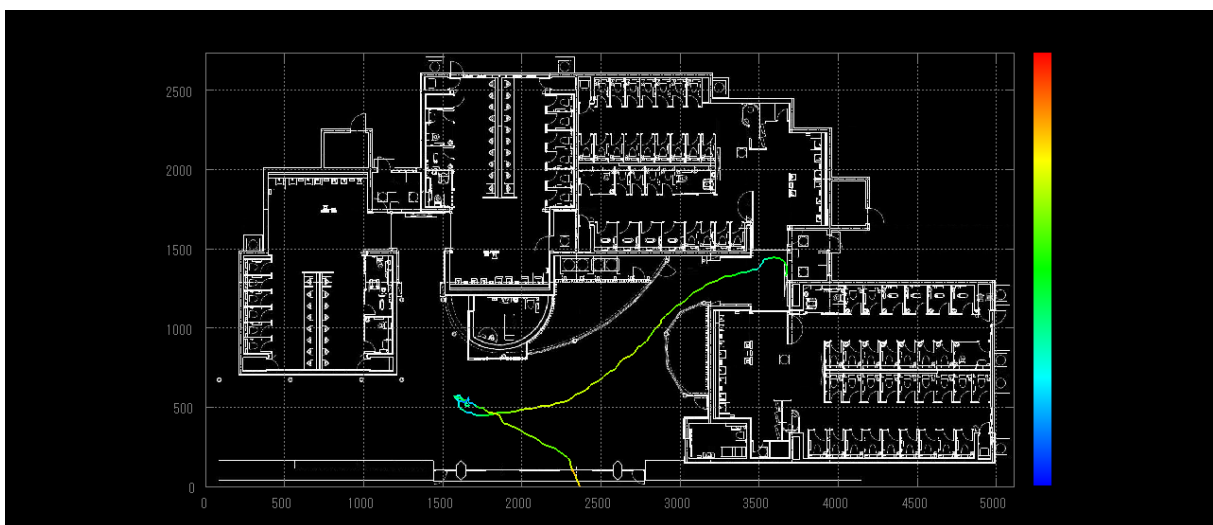
図 1-55 ID1452241202223730 の利用行動状況

- 利用日：2018年10月7日
- ID：1452241202223730
- 利用時間：14:52:25～14:53:24
- 入口：駐車場側入口
- 最終目的地：女性トイレ
- 折り返しのきっかけ：男性トイレサインを視認？
- 同行者：有り（異性、追従行動）

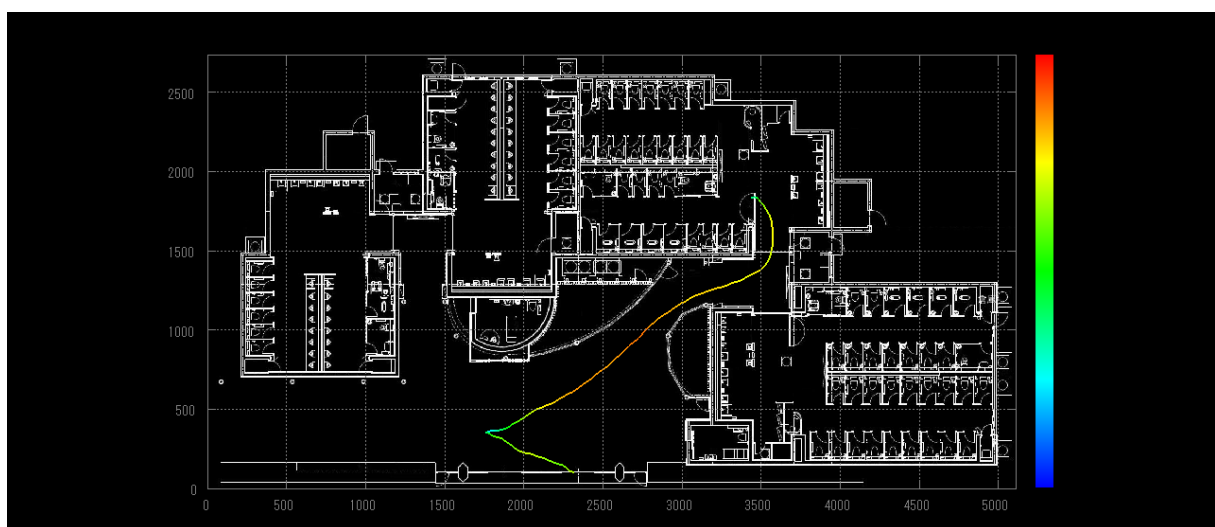
図 1-56 ID1453541075542820 の利用行動状況

- 利用日：2018年10月7日
- ID：1453541075542820
- 利用時間：14:53:54～14:54:25
- 入口：駐車場側入口
- 最終目的地：女性トイレ
- 折り返しのきっかけ：同行者からの教授
- 同行者：有り（異性、追従行動）

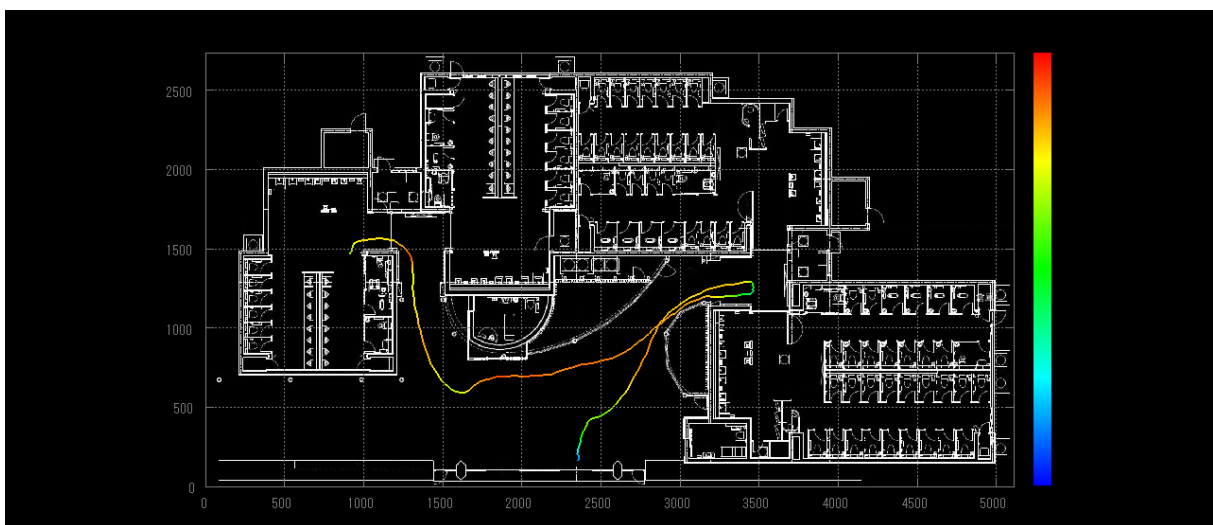
図 1-57 ID1454051163164480 の利用行動状況

- 利用日：2018年10月7日
- ID：1454051163164480
- 利用時間：14:54:06～14:54:51
- 入口：駐車場側入口
- 最終目的地：男性トイレ
- 折り返しのきっかけ：女性トイレ内であることを認識
- 同行者：有り（異性、追従行動）

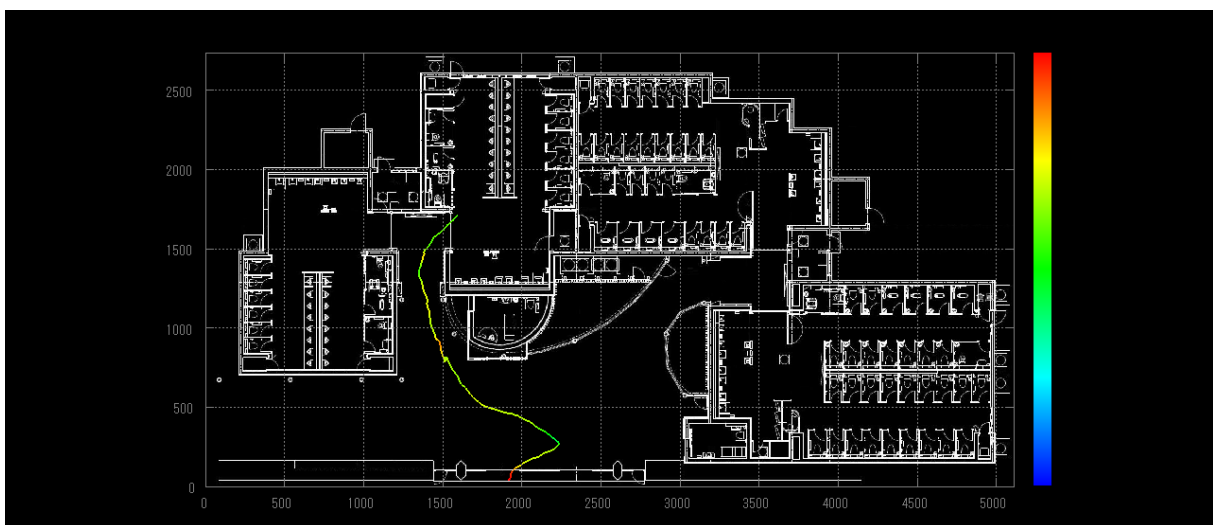
図 1-58 ID1455081154513900 の利用行動状況

- 利用日：2018年10月7日
- ID：1455081154513900
- 利用時間：14:55:09～14:55:33
- 入口：駐車場側入口
- 最終目的地：男性トイレ
- 折り返しのきっかけ：同行者からの教授
- 同行者：有り（同性、追従行動無）

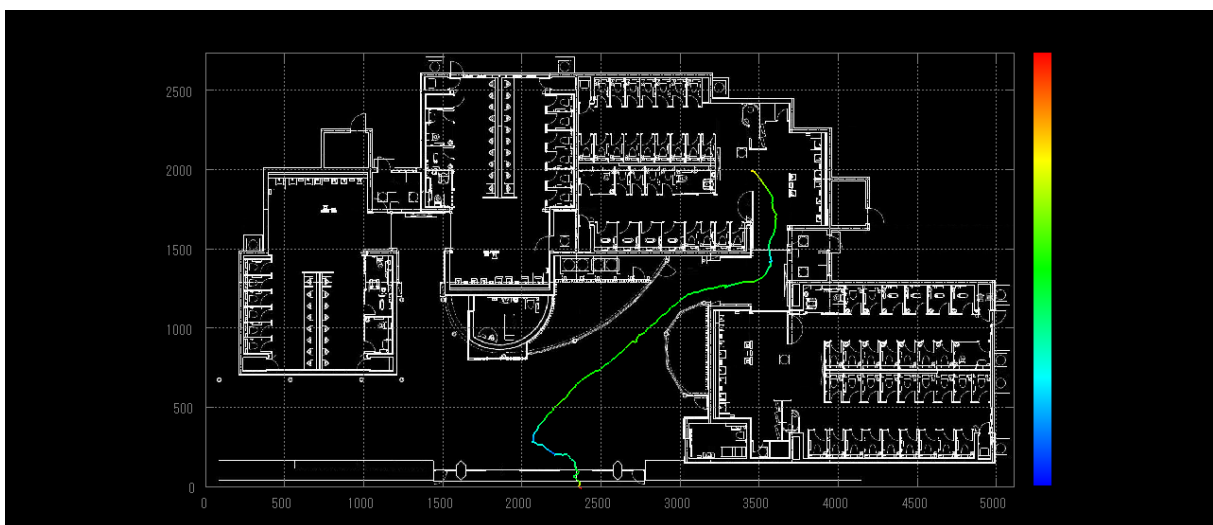
図 1-60 ID1455231135967270 の利用行動状況

- 利用日：2018年10月7日
- ID：1455231135967270
- 利用時間：14:55:24～14:56:12
- 入口：駐車場側入口
- 最終目的地：女性トイレ
- 折り返しのきっかけ：同行者からの教授
- 同行者：有り（同性、追従行動無）

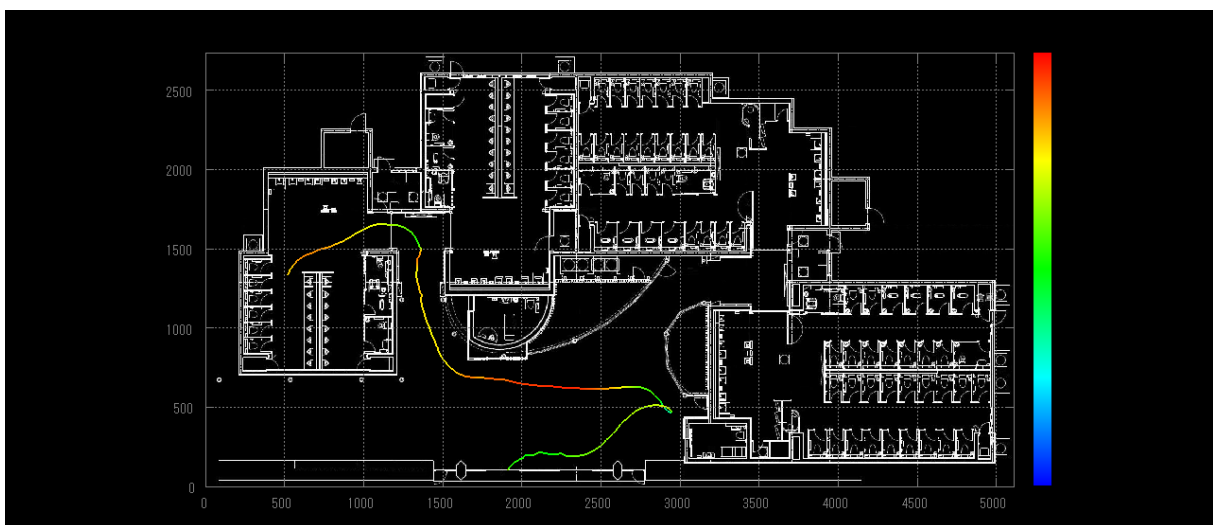
図 1-60 ID1458501203469960 の利用行動状況

- 利用日：2018年10月7日
- ID：1458501203469960
- 利用時間：14:58:50～14:59:31
- 入口：駐車場側入口
- 最終目的地：男性トイレ
- 折り返しのきっかけ：多機能トイレが男性トイレでないことを認識
- 同行者：有り（異性、追従行動無）

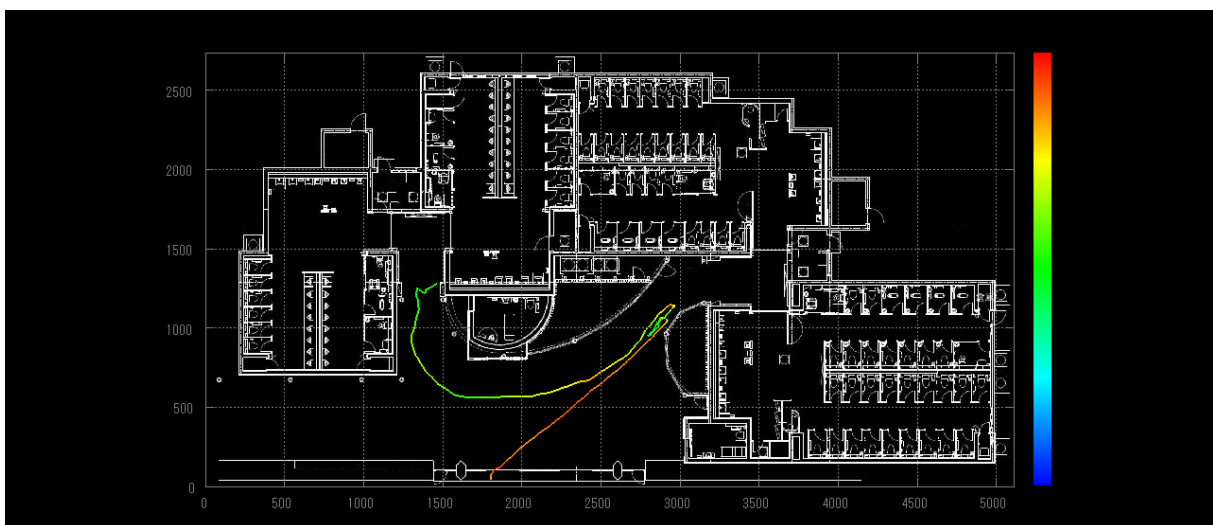
図 1-61 ID1459161169522400 の利用行動状況

- 利用日：2018年10月7日
- ID：1459161169522400
- 利用時間：14:59:17～14:59:59
- 入口：駐車場側入口
- 最終目的地：男性トイレ
- 折り返しのきっかけ：女性トイレ内であることを認識
- 同行者：無し

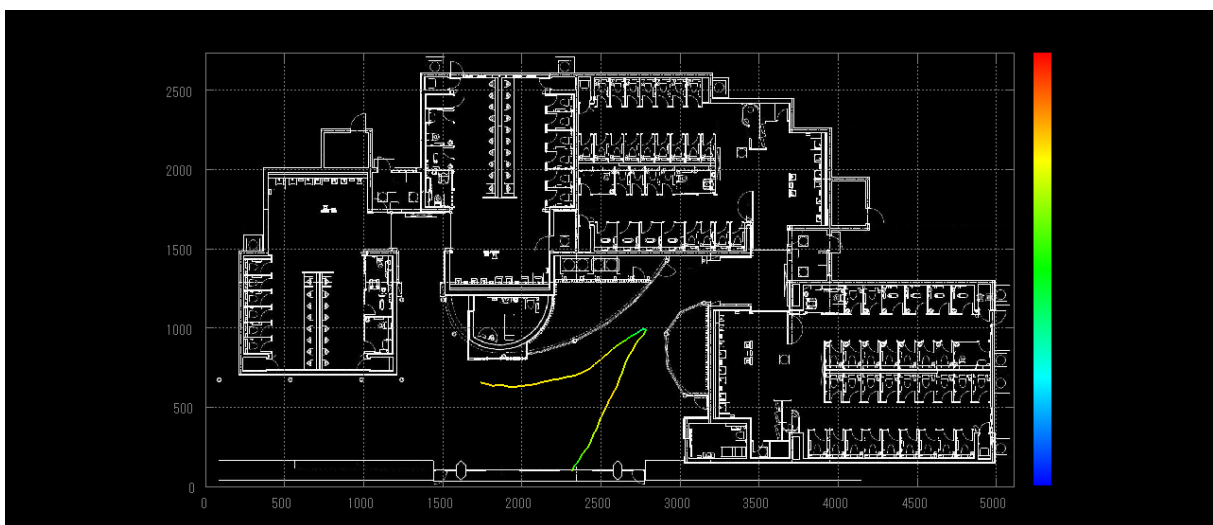
図 1-62 ID1459401084391230 の利用行動状況

- 利用日：2018年10月7日
- ID：1459401084391230
- 利用時間：14:59:40～14:59:59
- 入口：駐車場側入口
- 最終目的地：男性トイレ
- 折り返しのきっかけ：女性トイレサインを視認？
- 同行者：有り（異性、追従行動）

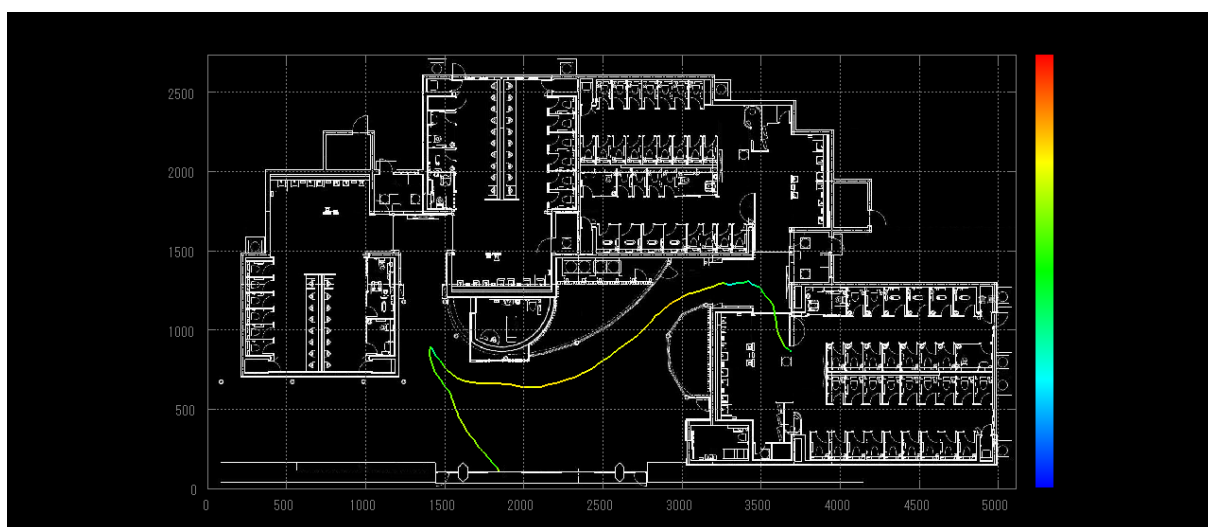
図 1-63 ID932011153149663 の利用行動状況

- 利用日：2018年10月8日
- ID：932011153149663
- 利用時間：9:32:02～9:32:41
- 入口：駐車場側入口
- 最終目的地：女性トイレ
- 折り返しのきっかけ：同行者からの教授
- 同行者：有り（異性、追従行動無）

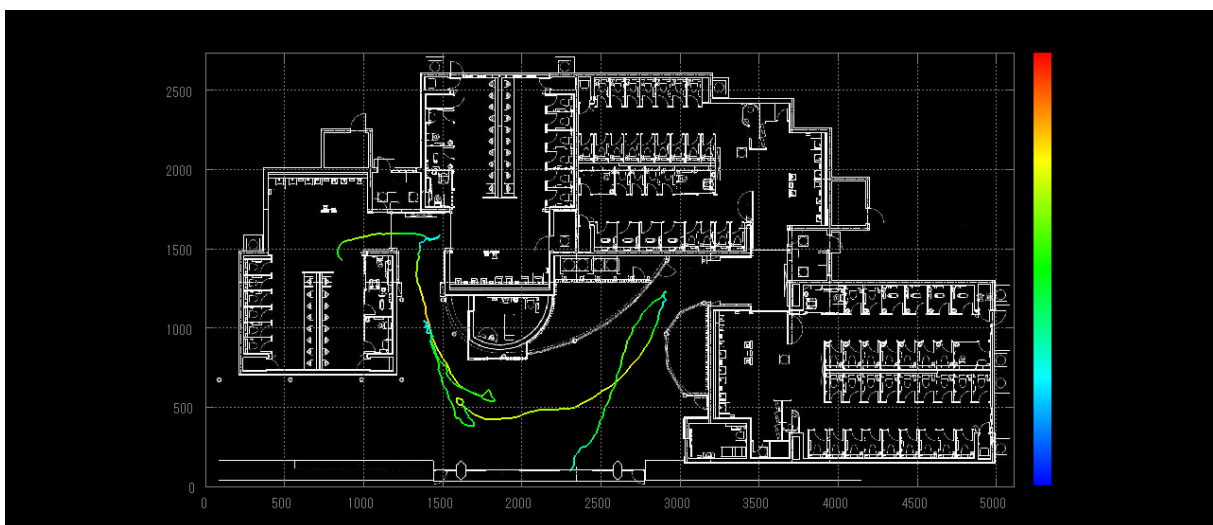
図 1-64 ID932571145219882 の利用行動状況

- 利用日：2018年10月8日
- ID：932571145219882
- 利用時間：9:32:57～9:34:29
- 入口：駐車場側入口
- 最終目的地：男性トイレ
- 折り返しのきっかけ：女性トイレサインを視認？
- 同行者：無し

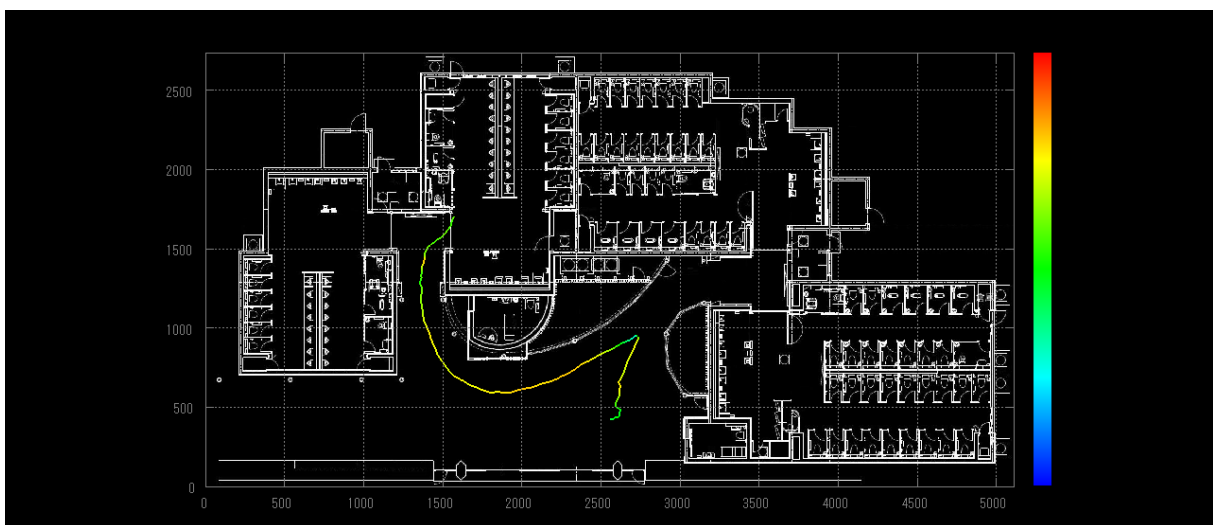
図 1-65 ID932561124707113 の利用行動状況

- 利用日：2018年10月8日
- ID：932561124707113
- 利用時間：9:32:57～9:33:27
- 入口：駐車場側入口
- 最終目的地：男性トイレ
- 折り返しのきっかけ：女性トイレサインを視認？
- 同行者：有り（異性、追従行動無）

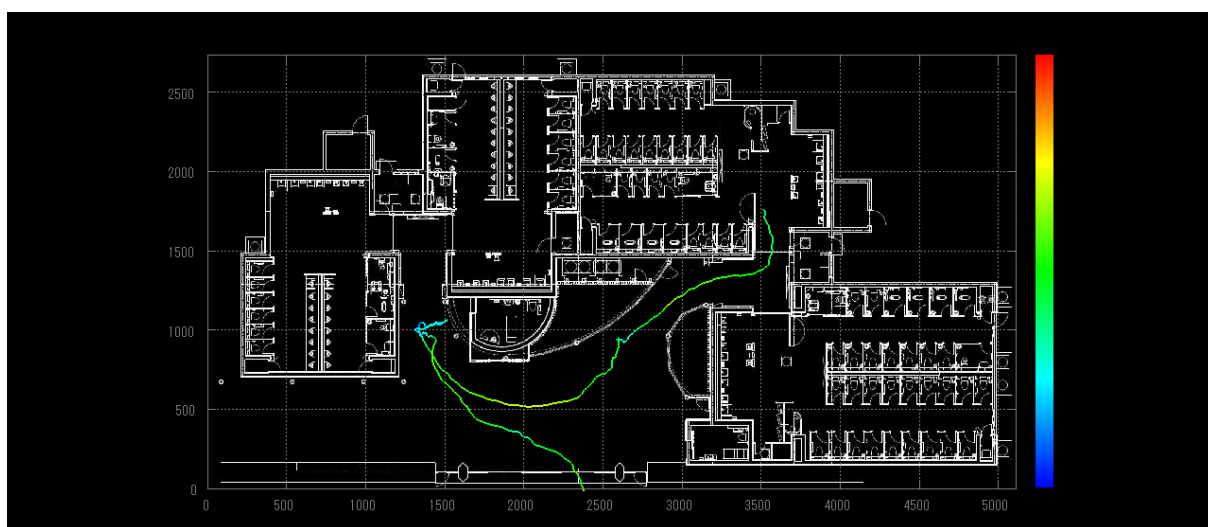
図 1-66 ID933141121233726 の利用行動状況

- 利用日：2018年10月8日
- ID：933141121233726
- 利用時間：9:33:14～9:34:34
- 入口：駐車場側入口
- 最終目的地：女性トイレ
- 折り返しのきっかけ：他客からの教授
- 同行者：無し

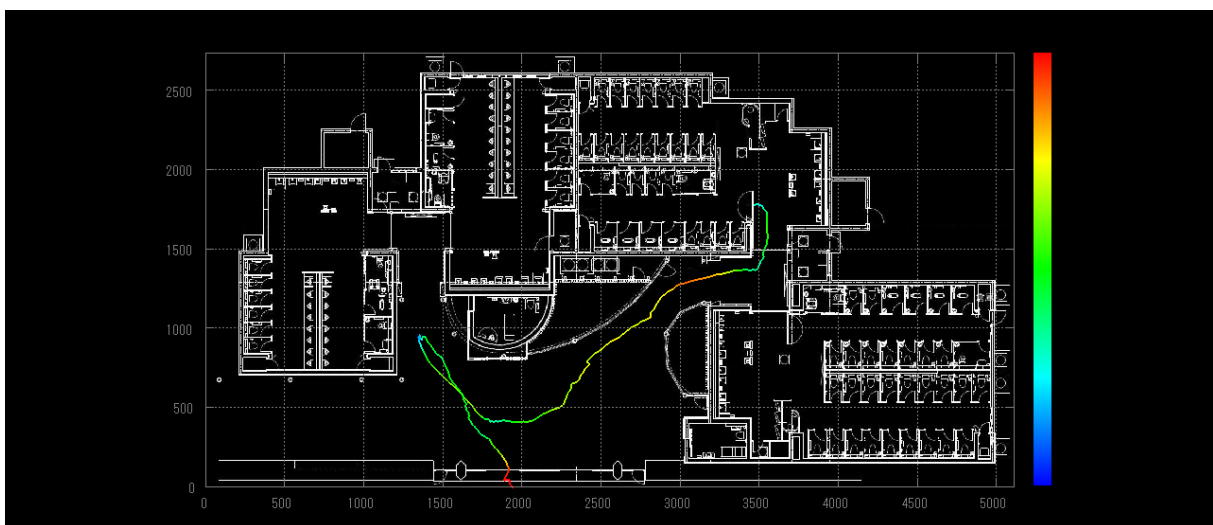
図 1-67 ID933331175759709 の利用行動状況

- 利用日：2018年10月8日
- ID：933331175759709
- 利用時間：9:33:33～9:34:29
- 入口：駐車場側入口
- 最終目的地：女性トイレ
- 折り返しのきっかけ：他客からの教授
- 同行者：有り（同性、追従行動無）

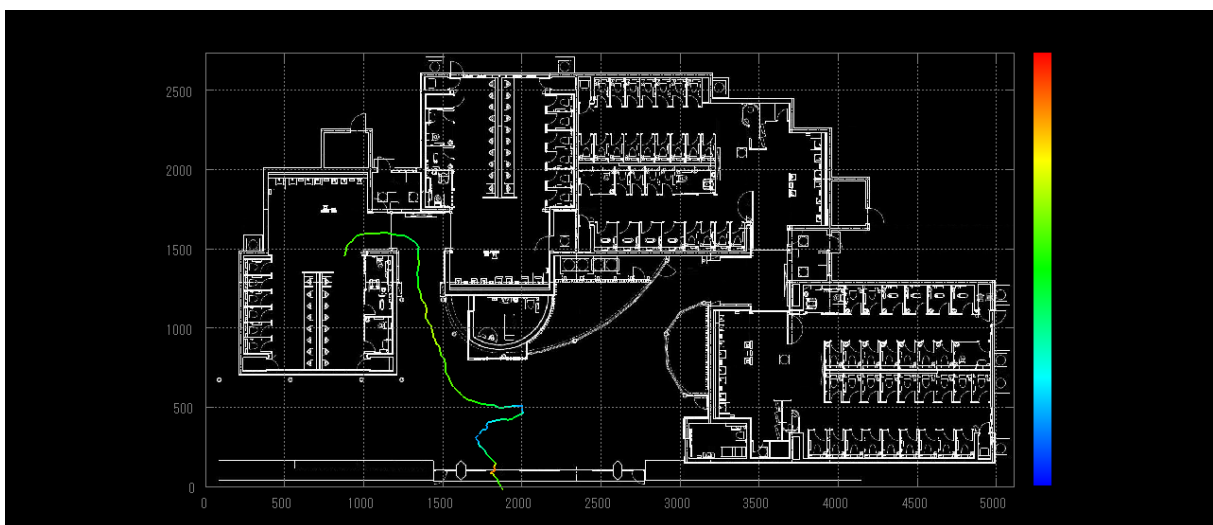
図 1-70 ID933531089121147 の利用行動状況

- 利用日：2018年10月8日
- ID：933531089121147
- 利用時間：9:33:53～9:34:36
- 入口：駐車場側入口
- 最終目的地：男性トイレ
- 折り返しのきっかけ：多機能トイレが男性トイレでないことを認識？
- 同行者：無し

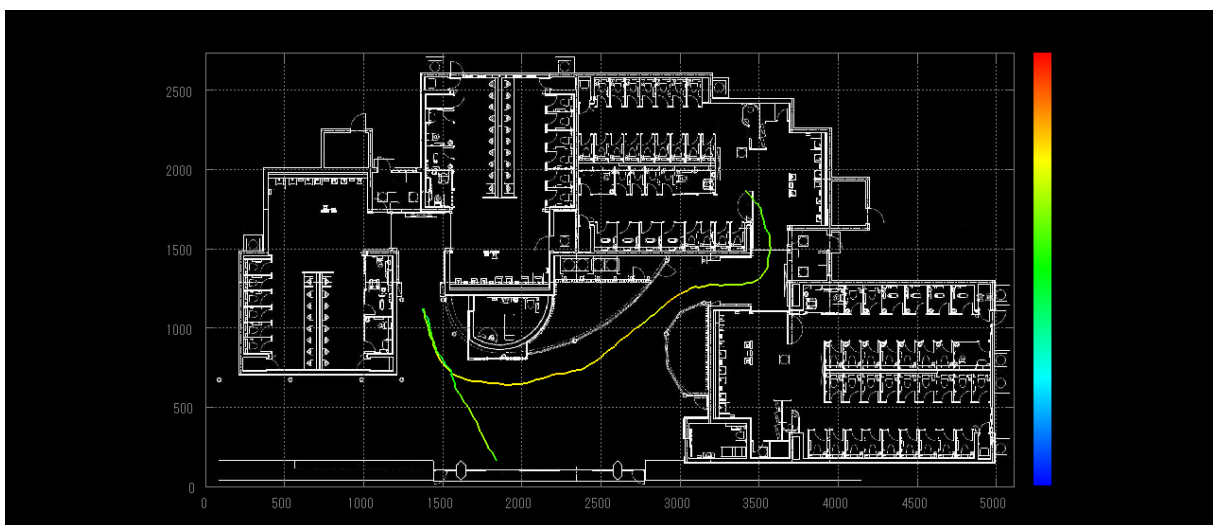
図 1-71 ID934291103932314 の利用行動状況

- 利用日：2018年10月8日
- ID：934291103932314
- 利用時間：9:34:30～9:35:12
- 入口：駐車場側入口
- 最終目的地：女性トイレ
- 折り返しのきっかけ：他客からの教授
- 同行者：無し

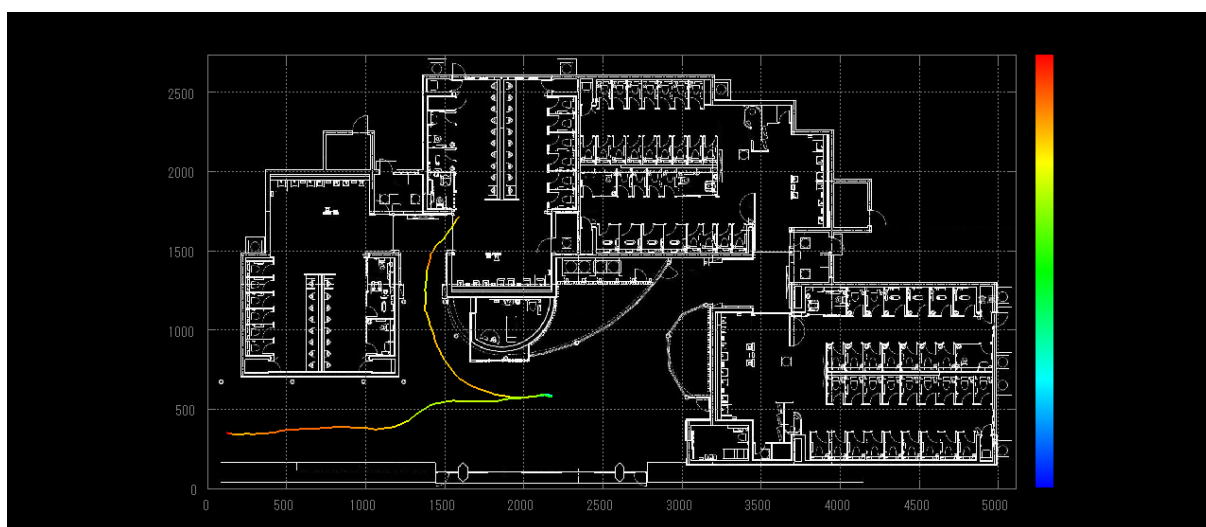
図 1-72 ID942141111076272 の利用行動状況

- 利用日：2018年10月8日
- ID：942141111076272
- 利用時間：9:42:14～9:42:48
- 入口：商業施設側入口
- 最終目的地：男性トイレ
- 折り返しのきっかけ：多機能トイレが男性トイレでないことを認識？
- 同行者：無し

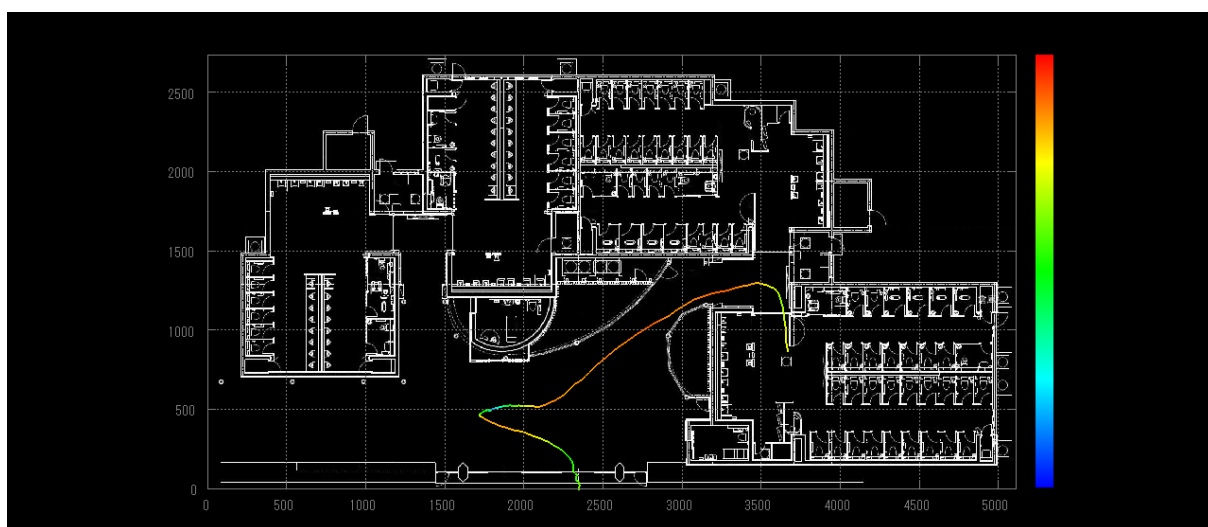
図 1-73 ID959281076080714 の利用行動状況

- 利用日：2018年10月8日
- ID：959281076080714
- 利用時間：9:59:28～9:59:59
- 入口：駐車場側入口
- 最終目的地：女性トイレ
- 折り返しのきっかけ：男性トイレサインを視認?
- 同行者：無し
