3次元レーザセンサを用いた迷い行動分析に基づく
高速道路のトイレ棟ロビーにおける誘導計画の改善と検証

The improvement and inspection of guidance in restroom of expressway rest area
based on straying behavior analysis using three-dimensional laser sensor

東京工業大学大学院 環境・社会理工学院 建築学系
那須・添田研究室
岩佐 育恵

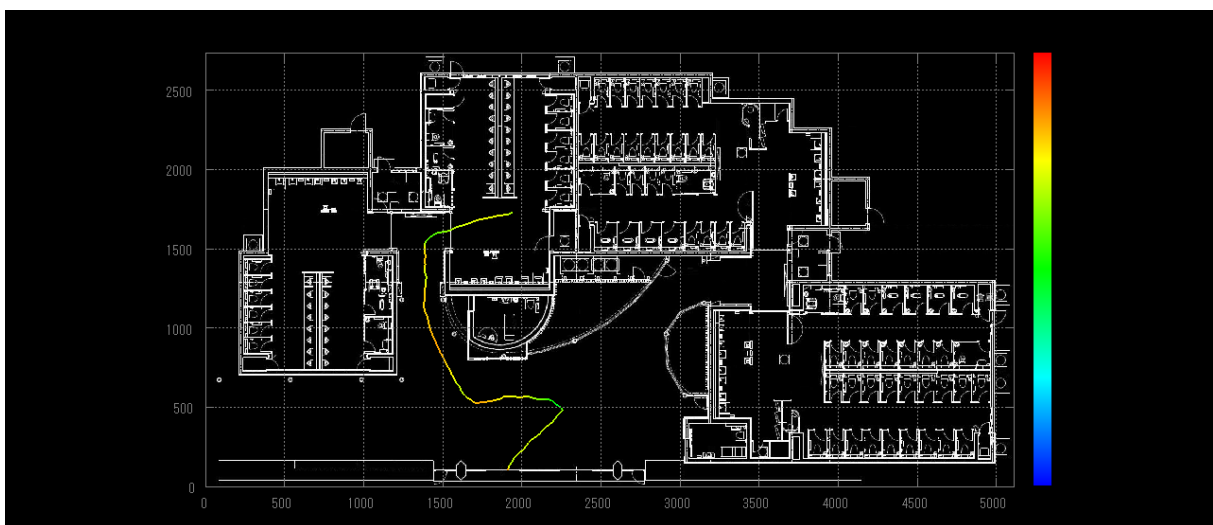
図 1-74 ID1431411153118460 の利用行動状況

- 利用日：2018年10月8日
- ID：1431411153118460
- 利用時間：14:31:42～14:32:07
- 入口：駐車場側入口
- 最終目的地：男性トイレ
- 折り返しのきっかけ：男性トイレサインを視認？
- 同行者：無し

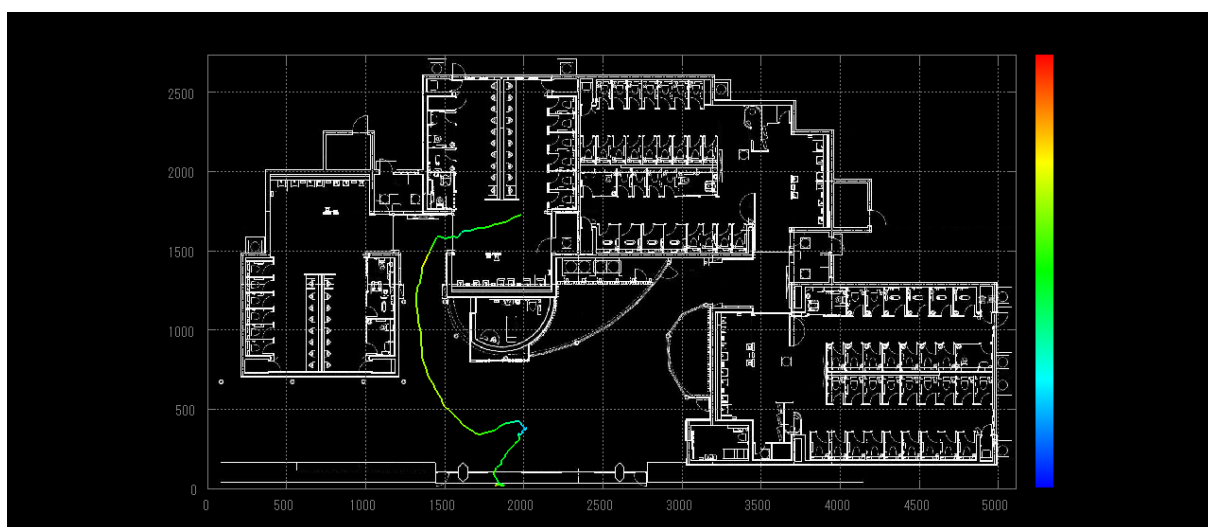
図 1-75 ID1435541122841650 の利用行動状況

- 利用日：2018年10月8日
- ID：1435541122841650
- 利用時間：14:35:55～14:36:31
- 入口：駐車場側入口
- 最終目的地：男性トイレ
- 折り返しのきっかけ：同行者からの教授
- 同行者：有り（異性、追従行動）

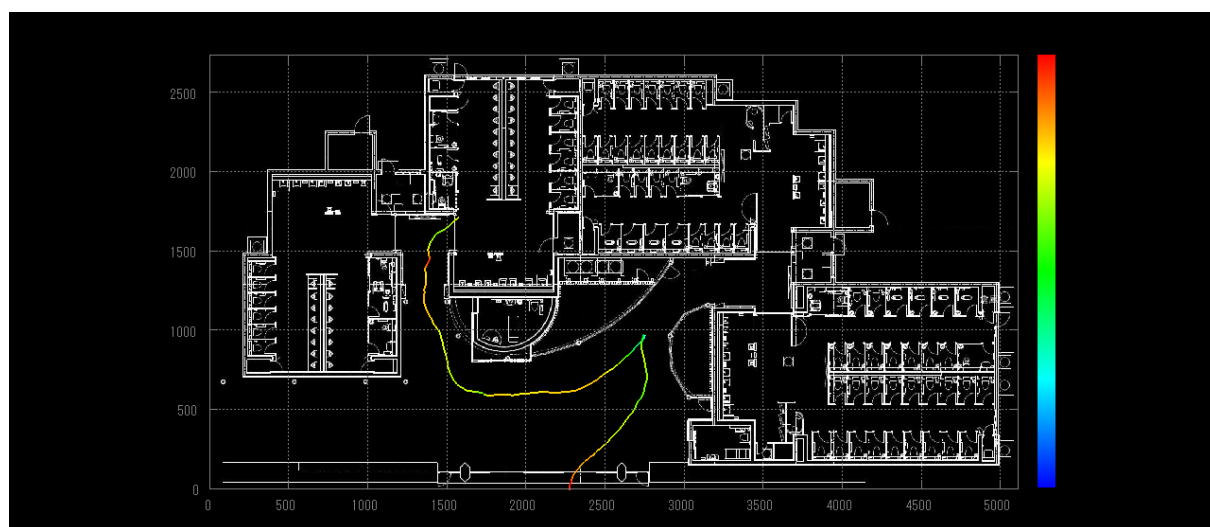
図 1-76 ID1438131170355690 の利用行動状況

- 利用日：2018年10月8日
- ID：1438131170355690
- 利用時間：14:38:14～14:38:48
- 入口：駐車場側入口
- 最終目的地：男性トイレ
- 折り返しのきっかけ：女性トイレサインを視認？
- 同行者：無し

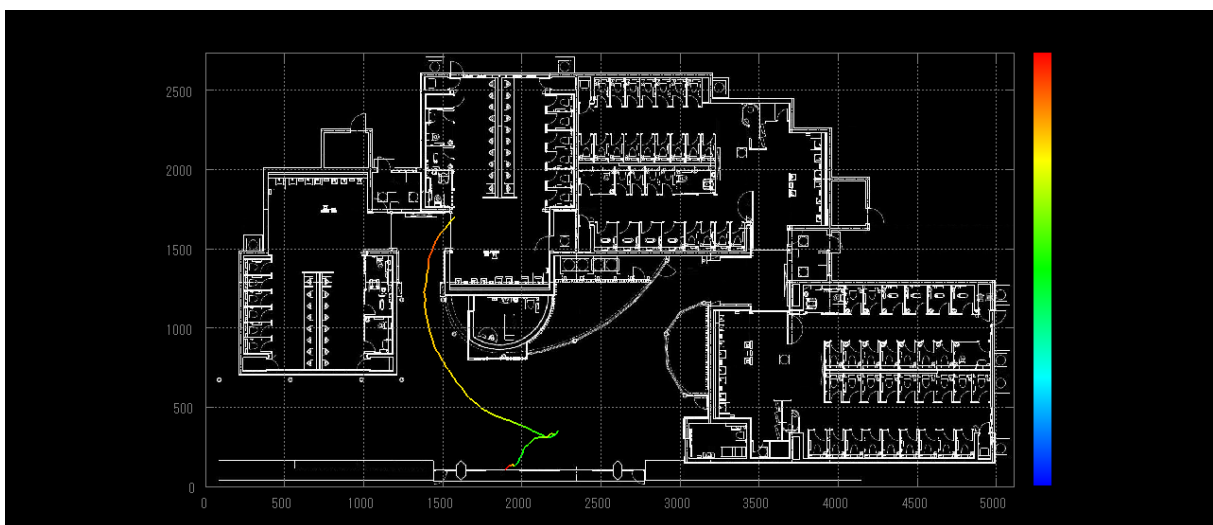
図 1-77 ID1439501077032710 の利用行動状況

- 利用日：2018年10月8日
- ID：1439501077032710
- 利用時間：14:39:51～14:40:12
- 入口：駐車場側入口
- 最終目的地：男性トイレ
- 折り返しのきっかけ：同行者からの教授
- 同行者：有り（異性、追従行動無）

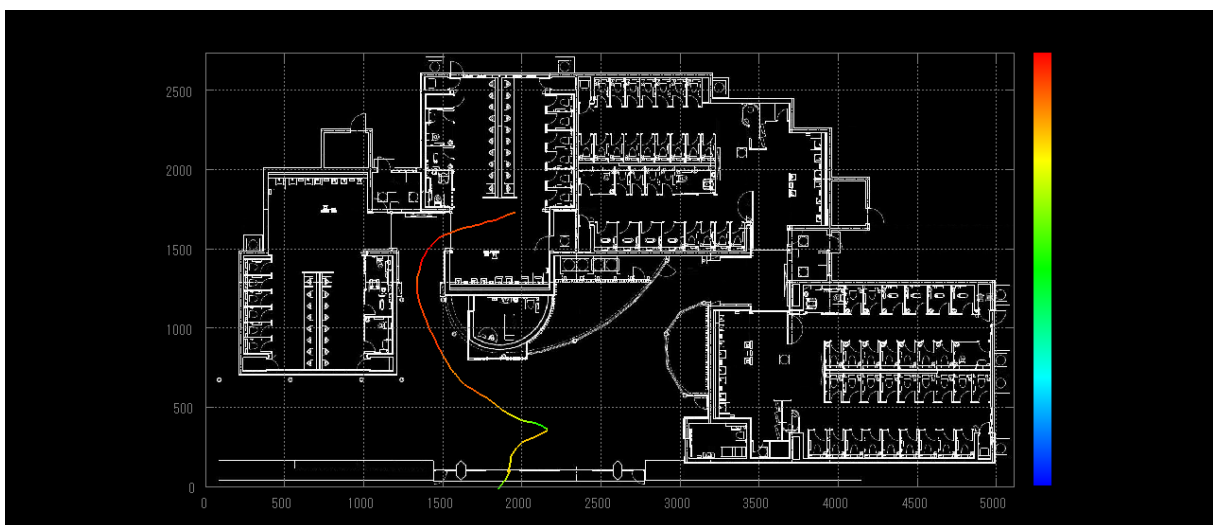
図 1-78 ID1441381102395400 の利用行動状況

- 利用日：2018年10月8日
- ID：1441381102395400
- 利用時間：14:41:39～14:41:59
- 入口：駐車場側入口
- 最終目的地：男性トイレ
- 折り返しのきっかけ：女性トイレサインを視認?
- 同行者：無し

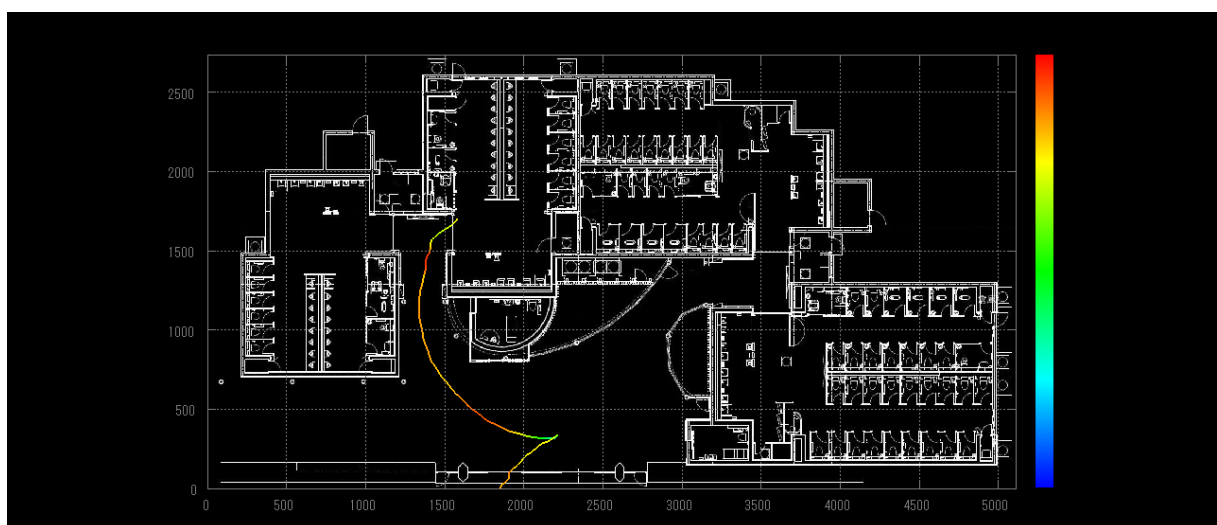
図 1-79 ID1448221097546680 の利用行動状況

- 利用日：2018年10月8日
- ID：1448221097546680
- 利用時間：14:48:22～14:48:43
- 入口：駐車場側入口
- 最終目的地：男性トイレ
- 折り返しのきっかけ：同行者からの教授？
- 同行者：有り（異性、追従行動無）

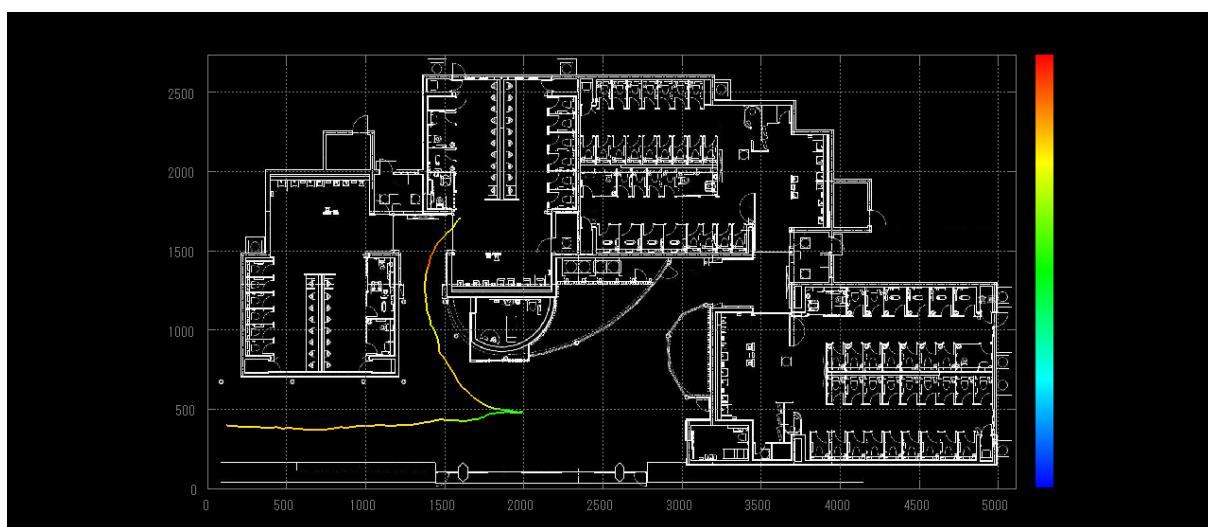
図 1-80 ID1448371175534530 の利用行動状況

- 利用日：2018年10月8日
- ID：1448371175534530
- 利用時間：14:48:38～14:49:09
- 入口：商業施設側入口
- 最終目的地：男性トイレ
- 折り返しのきっかけ：同行者からの教授
- 同行者：有り（異性、追従行動）

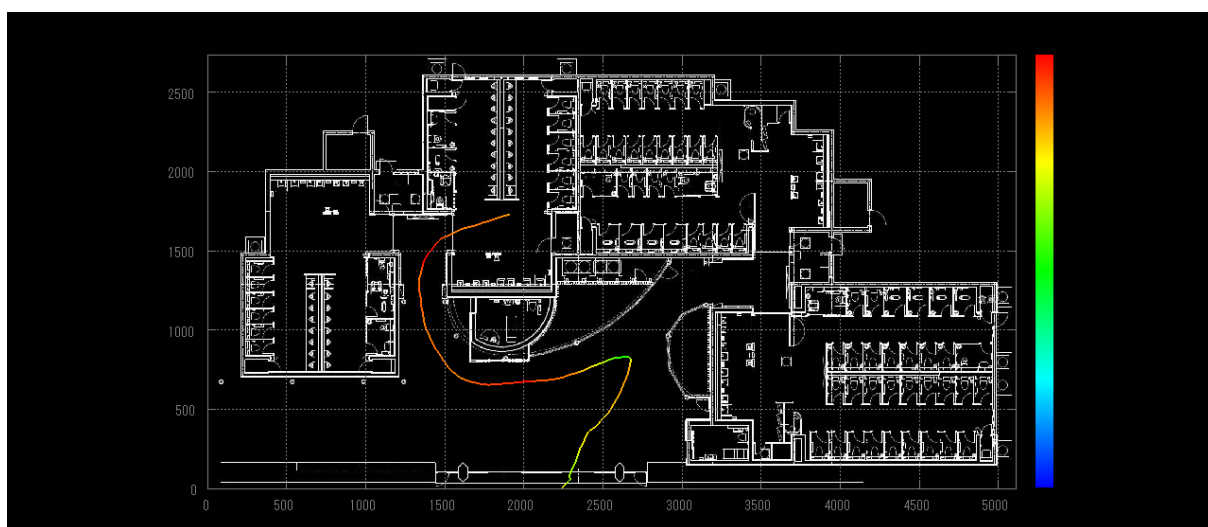
図 1-81 ID1453351114914230 の利用行動状況

- 利用日：2018年10月8日
- ID：1453351114914230
- 利用時間：14:53:35～14:54:02
- 入口：駐車場側入口
- 最終目的地：男性トイレ
- 折り返しのきっかけ：女性トイレサインを視認?
- 同行者：無し

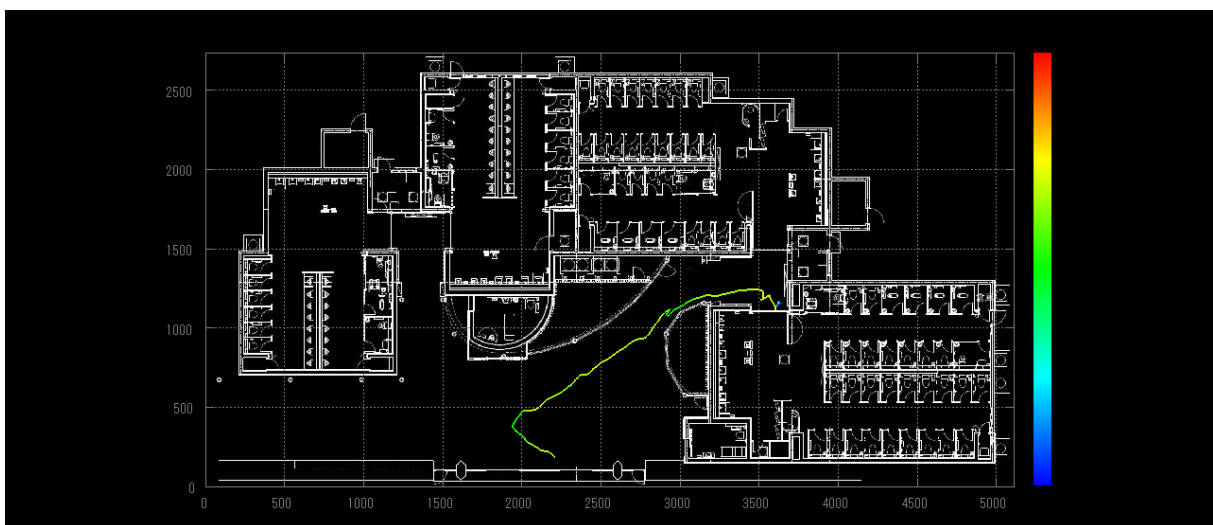
図 1-82 ID1457041089093370 の利用行動状況

- 利用日：2018年10月8日
- ID：1457041089093370
- 利用時間：14:57:05～4:59:59
- 入口：駐車場側入口
- 最終目的地：女性トイレ
- 折り返しのきっかけ：同行者からの教授
- 同行者：有り（異性、追従行動）

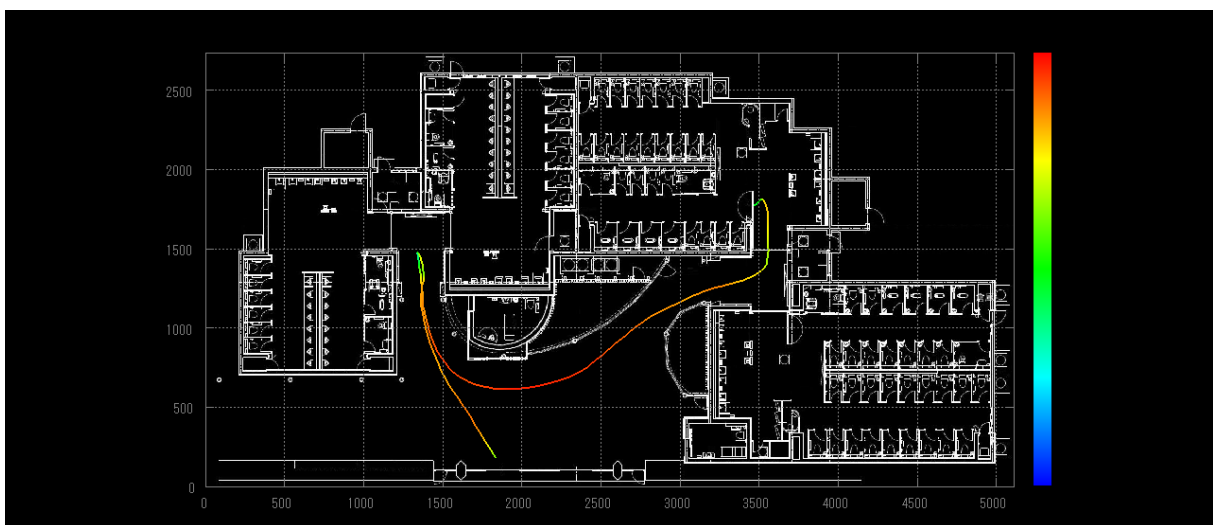
図 1-84 ID1034071117534170 の利用行動状況

- 利用日：2018年10月9日
- ID：1034071117534170
- 利用時間：10:34:08～10:34:47
- 入口：駐車場側入口
- 最終目的地：女性トイレ
- 折り返しのきっかけ：男性トイレ内であることを認識
- 同行者：無し

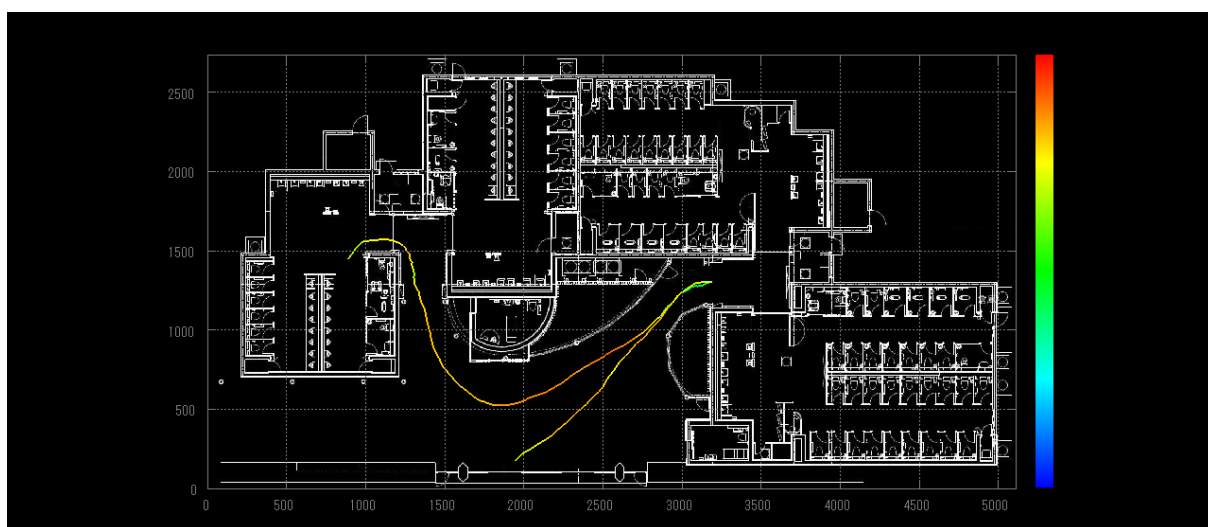
図 1-85 ID1043321193884210 の利用行動状況

- 利用日：2018年10月9日
- ID：1043321193884210
- 利用時間：10:43:33～10:44:15
- 入口：駐車場側入口
- 最終目的地：男性トイレ
- 折り返しのきっかけ：女性トイレ内であることを認識
- 同行者：無し

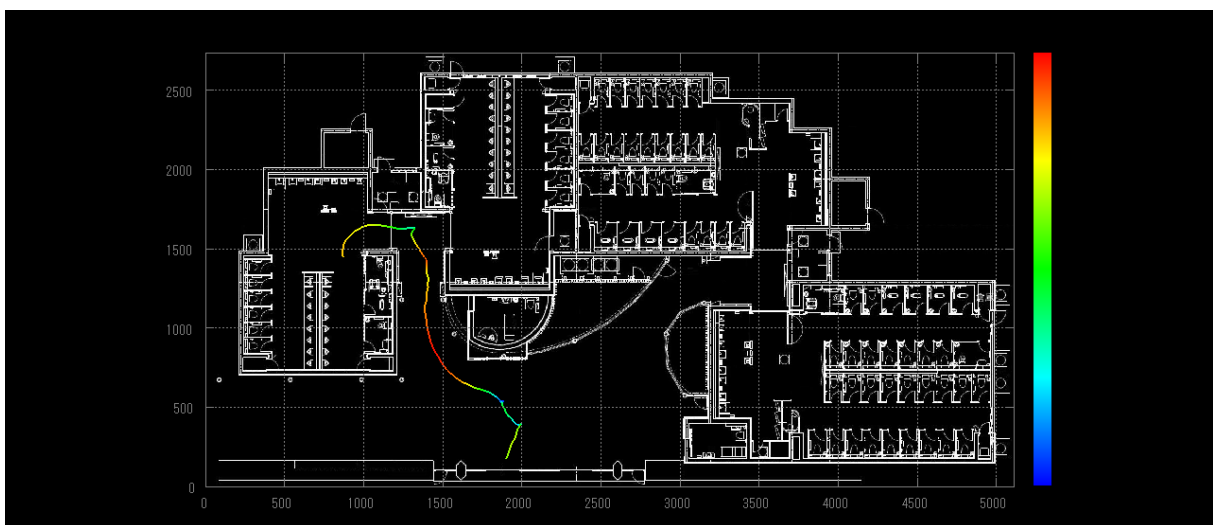
図 1-86 ID1052031181498100 の利用行動状況

- 利用日：2018年10月9日
- ID：1052031181498100
- 利用時間：10:52:04～10:52:38
- 入口：駐車場側入口
- 最終目的地：男性トイレ
- 折り返しのきっかけ：男性トイレサインを視認？
- 同行者：有り（同性、追従行動無）

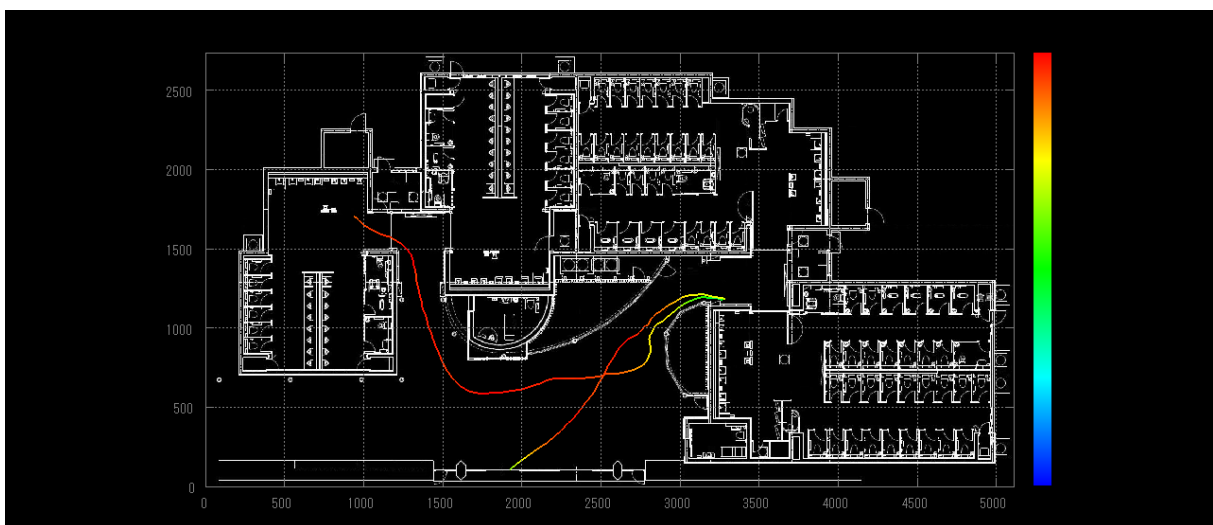
図 1-88 ID1700301185722120 の利用行動状況

- 利用日：2018年10月9日
- ID：1700301185722120
- 利用時間：17:00:31～17:01:09
- 入口：駐車場側入口
- 最終目的地：男性トイレ
- 折り返しのきっかけ：女性トイレ内であることを認識
- 同行者：無し

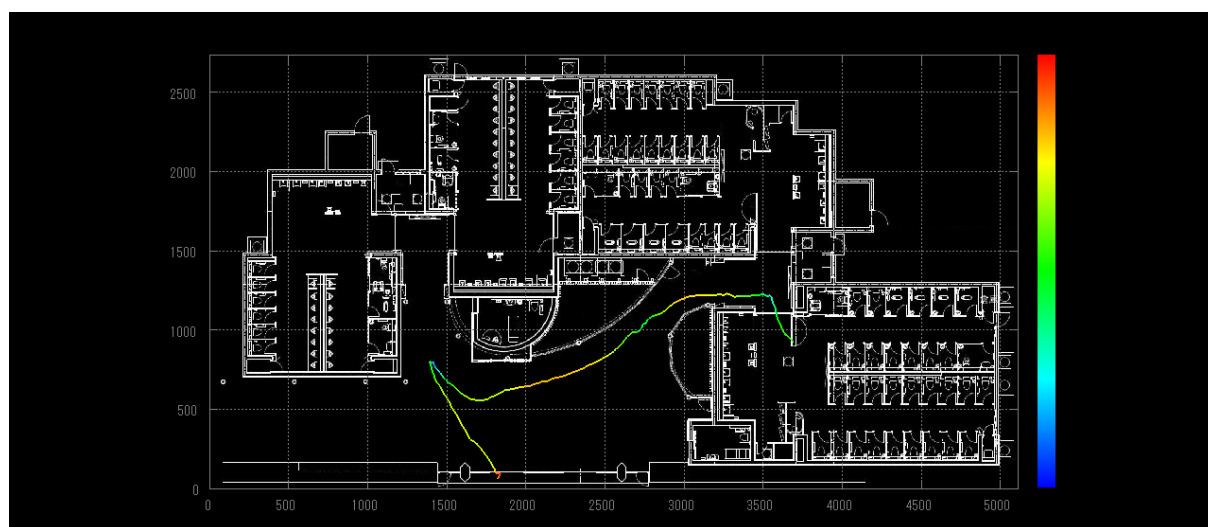
図 1-89 ID1701201111273340 の利用行動状況

- 利用日：2018年10月9日
- ID：1701201111273340
- 利用時間：17:01:20～17:02:01
- 入口：駐車場側入口
- 最終目的地：女性トイレ
- 折り返しのきっかけ：男性トイレサインを視認?
- 同行者：有り（同性、追従行動無）

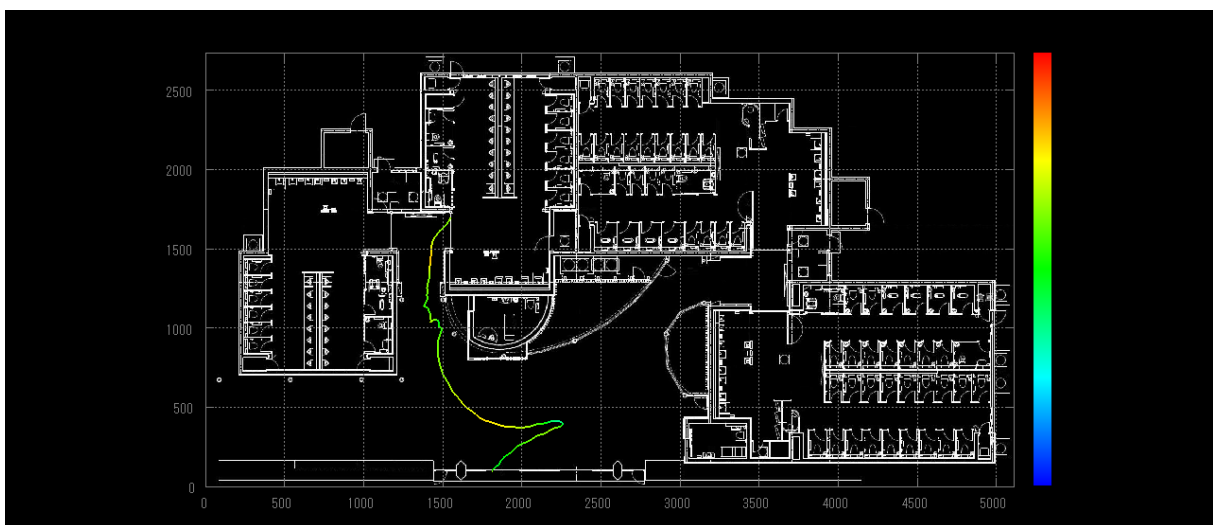
図 1-90 ID1703291153675420 の利用行動状況

- 利用日：2018年10月9日
- ID：1703291153675420
- 利用時間：17:03:30～17:03:57
- 入口：駐車場側入口
- 最終目的地：男性トイレ
- 折り返しのきっかけ：女性トイレサインを視認？
- 同行者：無し

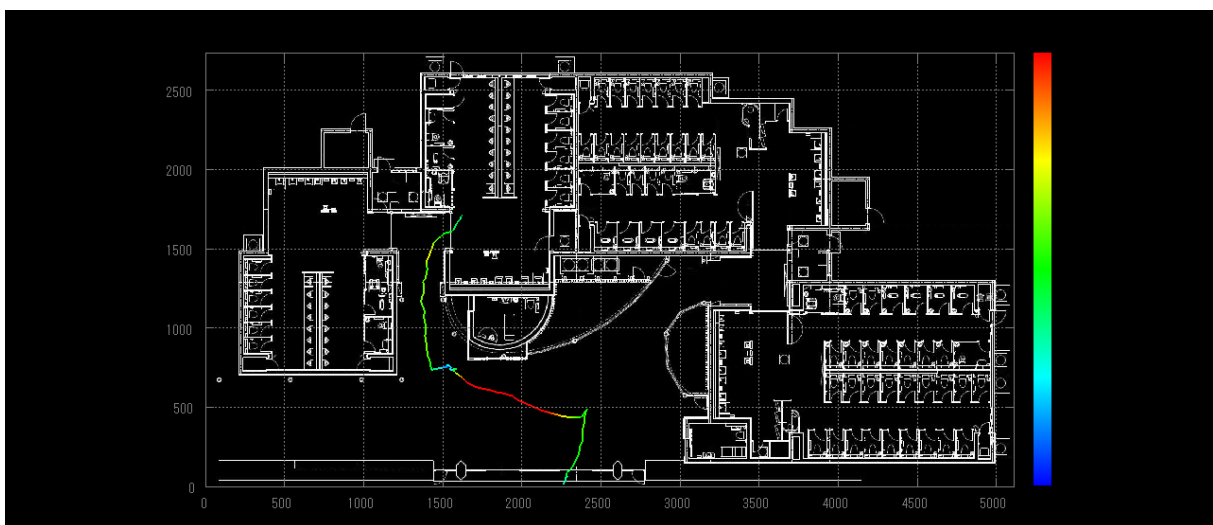
図 1-91 ID1704001131327720 の利用行動状況

- 利用日：2018年10月9日
- ID：1704001131327720
- 利用時間：17:04:00～17:04:31
- 入口：駐車場側入口
- 最終目的地：男性トイレ
- 折り返しのきっかけ：女性トイレ内であることを認識
- 同行者：無し

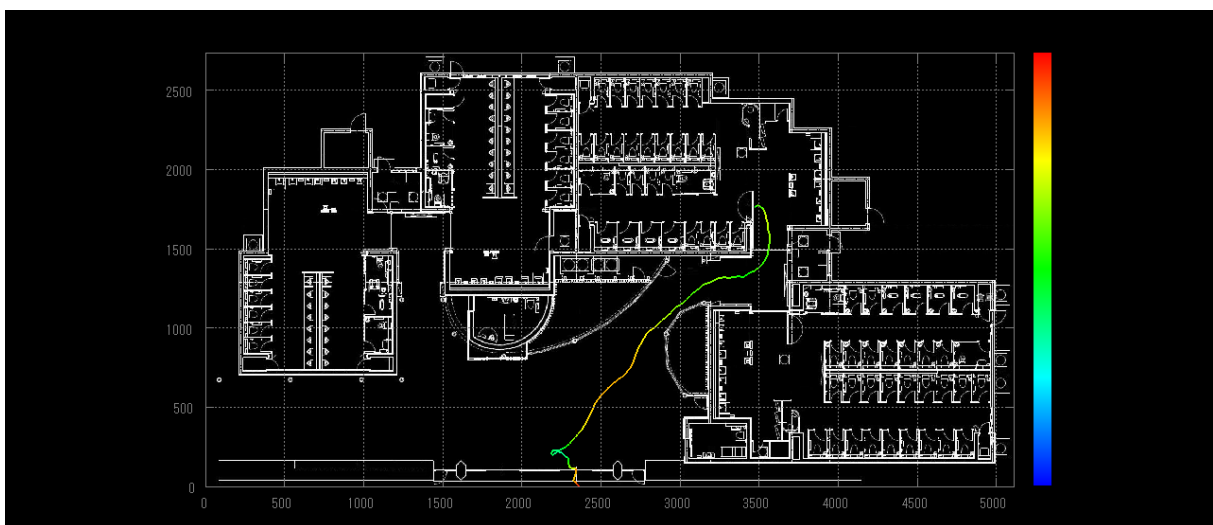
図 1-92 ID1705151094431160 の利用行動状況

- 利用日：2018年10月9日
- ID：1705151094431160
- 利用時間：17:05:16～17:05:44
- 入口：駐車場側入口
- 最終目的地：女性トイレ
- 折り返しのきっかけ：女性トイレサインを視認？
- 同行者：有り（異性、追従行動無）

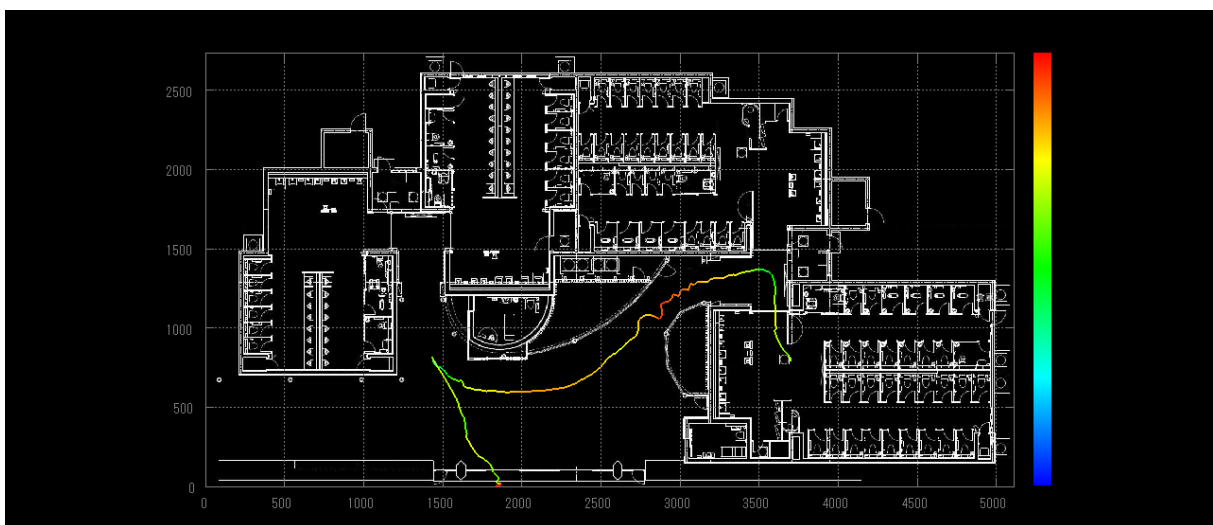
図 1-93 ID1706061192538700 の利用行動状況

- 利用日：2018年10月9日
- ID：1706061192538700
- 利用時間：17:06:07～17:06:45
- 入口：駐車場側入口
- 最終目的地：女性トイレ
- 折り返しのきっかけ：男性トイレサインを視認？
- 同行者：有り（異性、追従行動）

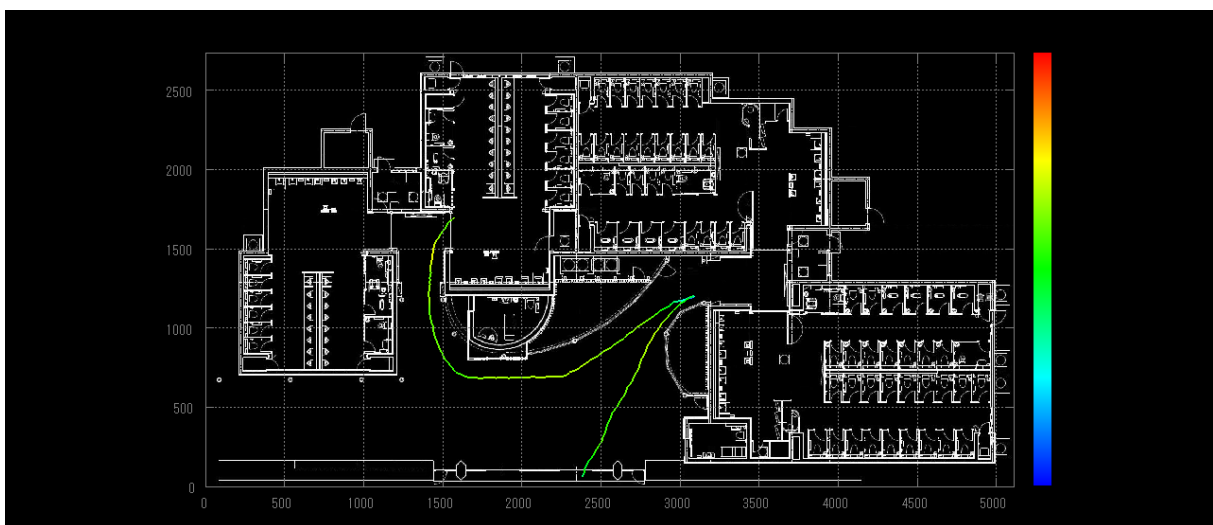
図 1-95 ID1716111173861910 の利用行動状況

- 利用日：2018年10月9日
- ID：1716111173861910
- 利用時間：17:16:11～17:16:57
- 入口：駐車場側入口
- 最終目的地：男性トイレ
- 折り返しのきっかけ：女性トイレ内であることを認識
- 同行者：有り（異性、追従行動）

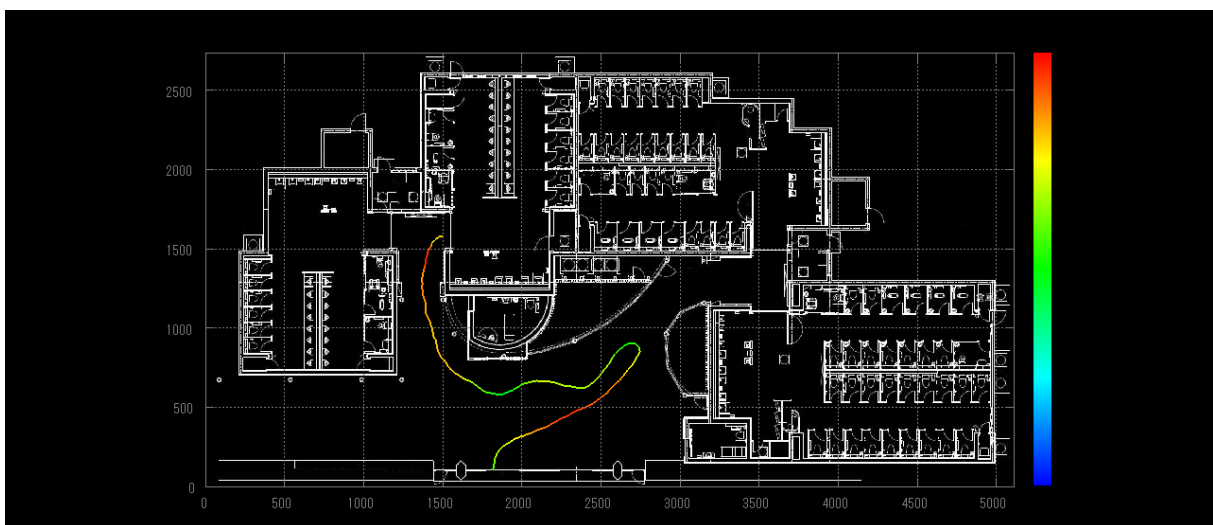
図 1-96 ID1718111095612110 の利用行動状況

- 利用日：2018年10月9日
- ID：1718111095612110
- 利用時間：17:18:12～17:18:43
- 入口：駐車場側入口
- 最終目的地：男性トイレ
- 折り返しのきっかけ：女性トイレサインを視認?
- 同行者：無し

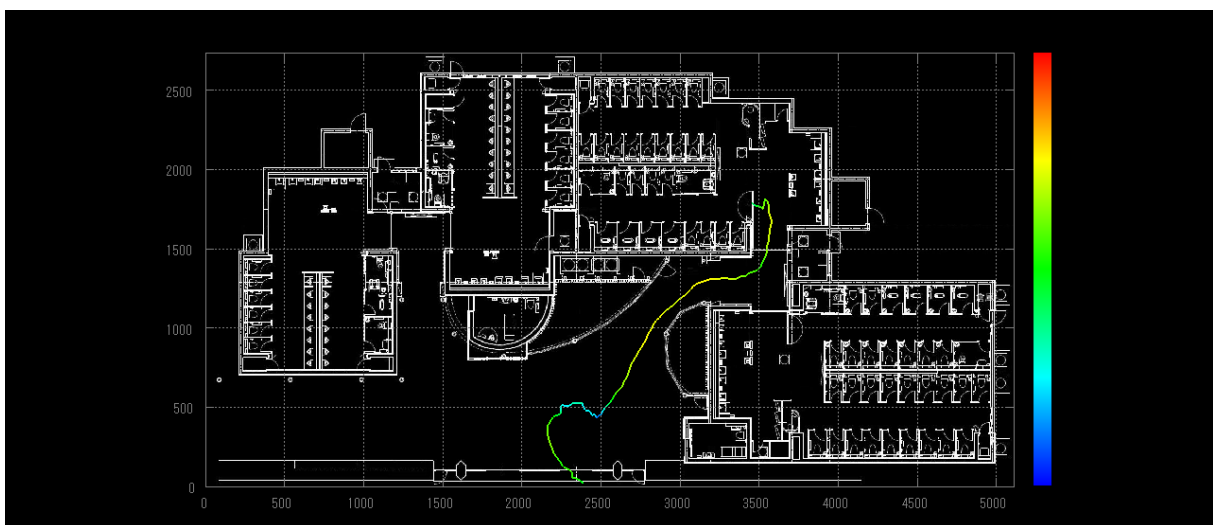
図 1-97 ID1718361152497410 の利用行動状況

- 利用日：2018年10月9日
- ID：1718361152497410
- 利用時間：17:18:36～17:19:13
- 入口：駐車場側入口
- 最終目的地：女性トイレ
- 折り返しのきっかけ：女性トイレサインを視認？
- 同行者：無し

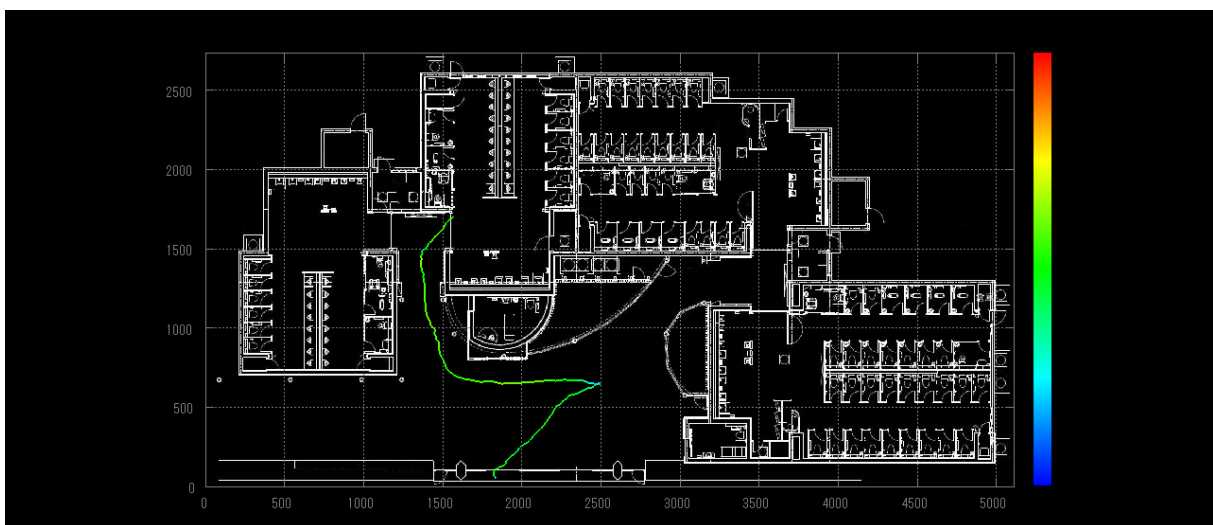
図 1-98 ID1721171077721240 の利用行動状況

- 利用日：2018年10月9日
- ID：1721171077721240
- 利用時間：17:21:17～17:21:56
- 入口：駐車場側入口
- 最終目的地：男性トイレ
- 折り返しのきっかけ：女性トイレサインを視認?
- 同行者：無し

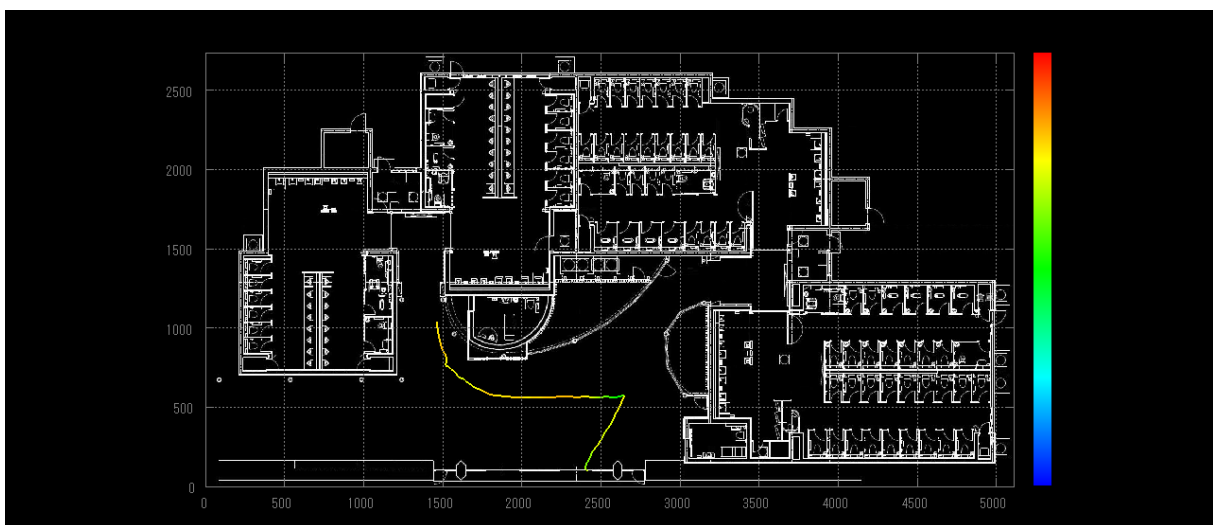
図 1-99 ID1723251198963290 の利用行動状況

- 利用日：2018年10月9日
- ID：1723251198963290
- 利用時間：17:23:26～17:23:43
- 入口：駐車場側入口
- 最終目的地：男性トイレ
- 折り返しのきっかけ：女性トイレサインを視認？
- 同行者：無し

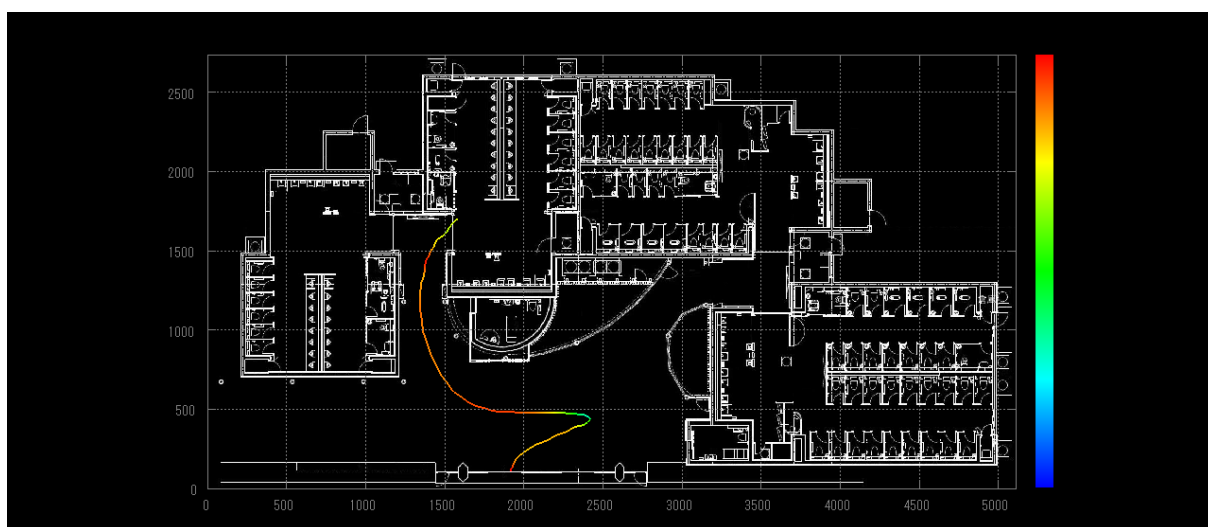
図 1-100 ID1040531084571830 の利用行動状況

- 利用日：2018年10月10日
- ID：1040531084571830
- 利用時間：10:40:53～10:41:16
- 入口：駐車場側入口
- 最終目的地：男性トイレ
- 折り返しのきっかけ：女性トイレサインを視認?
- 同行者：無し

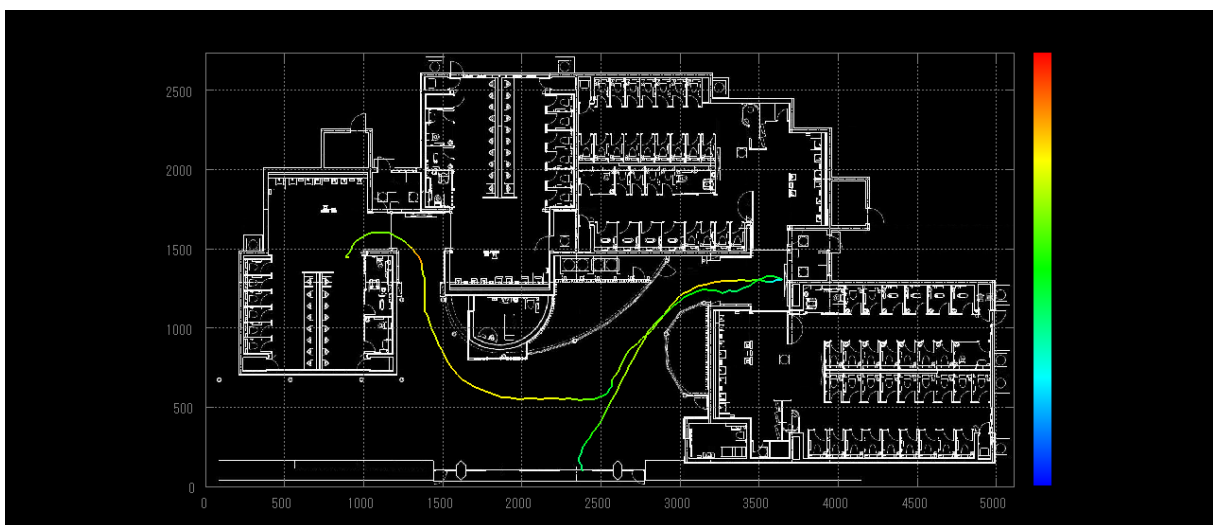
図 1-101 ID1054041074807370 の利用行動状況

- 利用日：2018年10月10日
- ID：1054041074807370
- 利用時間：10:54:04～10:55:06
- 入口：駐車場側入口
- 最終目的地：男性トイレ
- 折り返しのきっかけ：女性トイレ内であることを認識
- 同行者：有り（異性、追従行動）

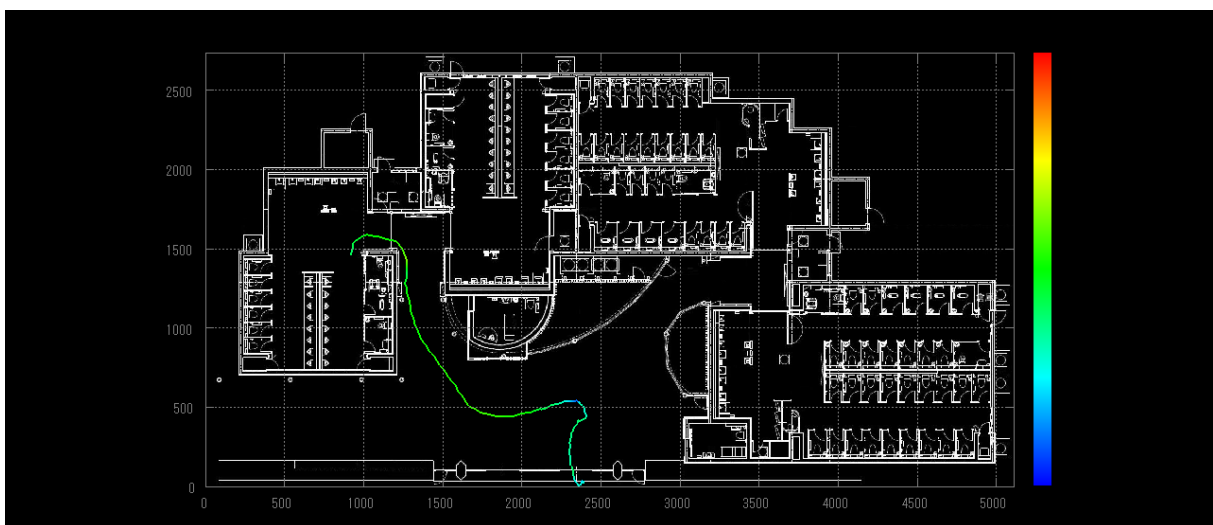
図 1-102 ID1055121175470720 の利用行動状況

- 利用日：2018年10月10日
- ID：1055121175470720
- 利用時間：10:55:12～10:55:57
- 入口：駐車場側入口
- 最終目的地：男性トイレ
- 折り返しのきっかけ：女性トイレサインを視認？
- 同行者：有り（同性、追従行動無）

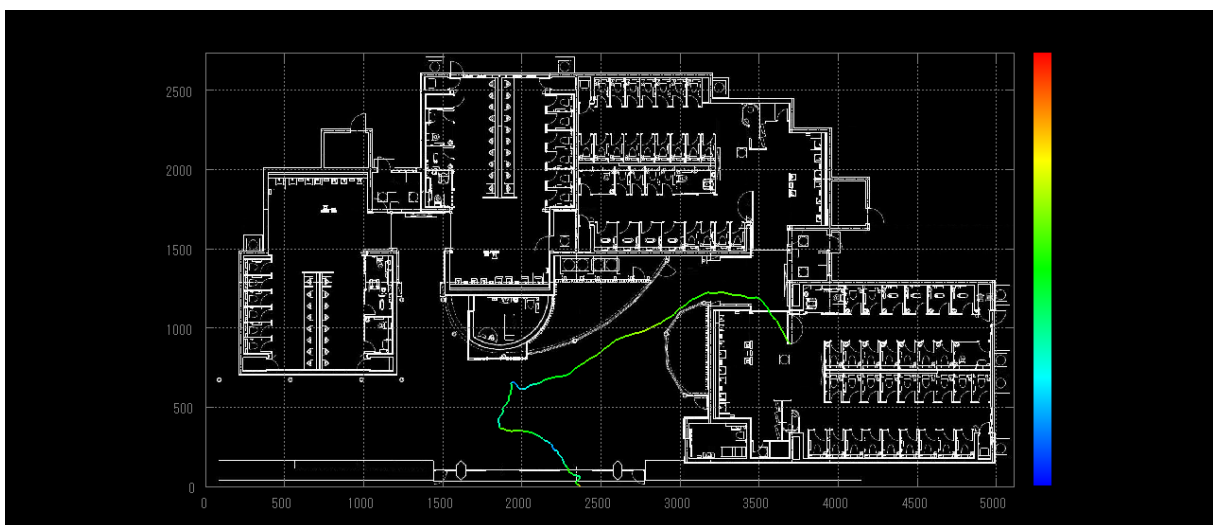
図 1-104 ID1055171164001920 の利用行動状況

- 利用日：2018年10月10日
- ID：1055171164001920
- 利用時間：10:55:18～10:56:03
- 入口：駐車場側入口
- 最終目的地：女性トイレ
- 折り返しのきっかけ：男性トイレサインを視認？
- 同行者：有り（異性、追従行動無）

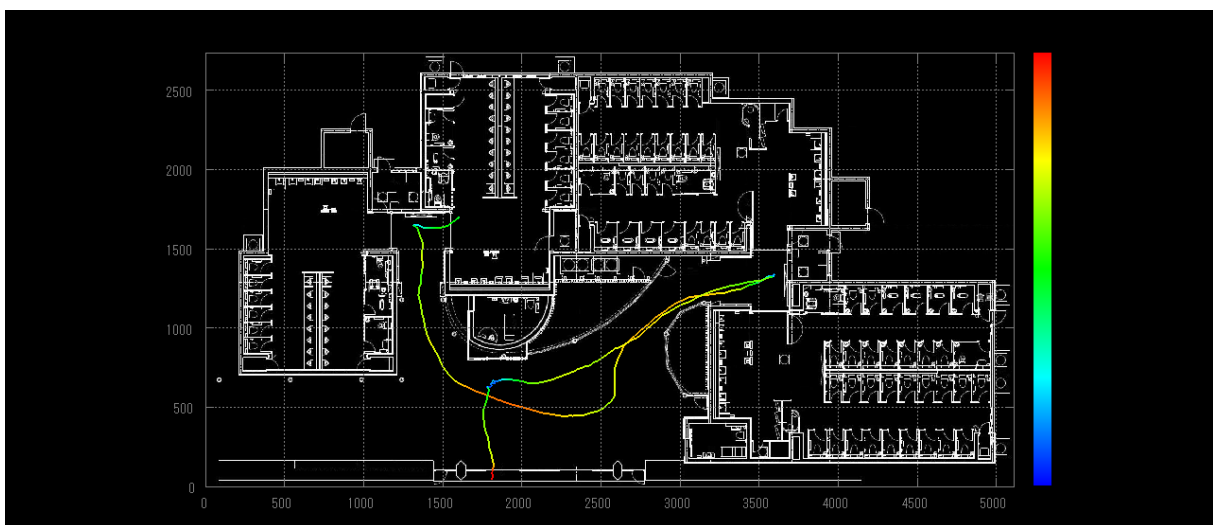
図 1-105 ID1701421098166780 の利用行動状況

- 利用日：2018年10月10日
- ID：1701421098166780
- 利用時間：17:01:42～17:03:06
- 入口：駐車場側入口
- 最終目的地：男性トイレ
- 折り返しのきっかけ：女性トイレ内であることを認識
- 同行者：無し

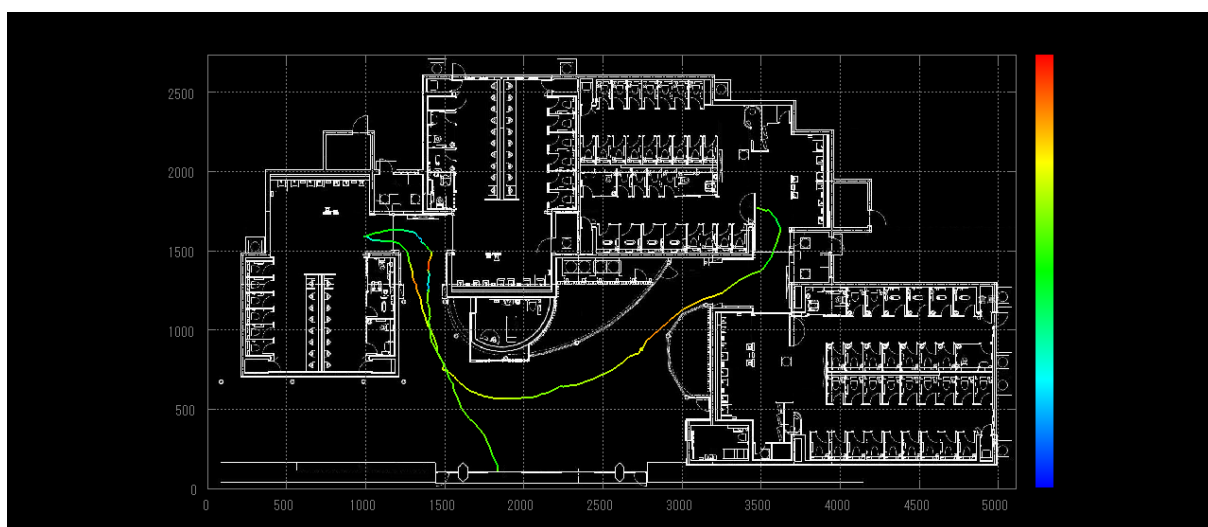
図 1-106 ID1703421078440650 の利用行動状況

- 利用日：2018年10月10日
- ID：1703421078440650
- 利用時間：17:03:42～17:04:48
- 入口：駐車場側入口
- 最終目的地：女性トイレ
- 折り返しのきっかけ：男性トイレ内であることを認識
- 同行者：無し

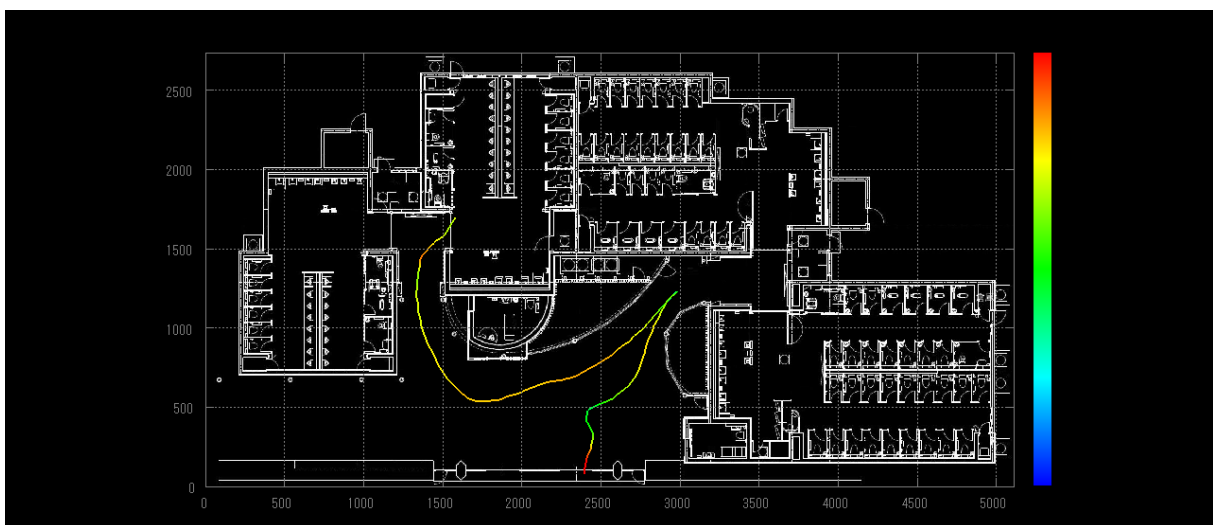
図 1-107 ID1704141180414740 の利用行動状況

- 利用日：2018年10月10日
- ID：1704141180414740
- 利用時間：17:04:15～17:04:54
- 入口：駐車場側入口
- 最終目的地：男性トイレ
- 折り返しのきっかけ：女性トイレ内であることを認識
- 同行者：無し

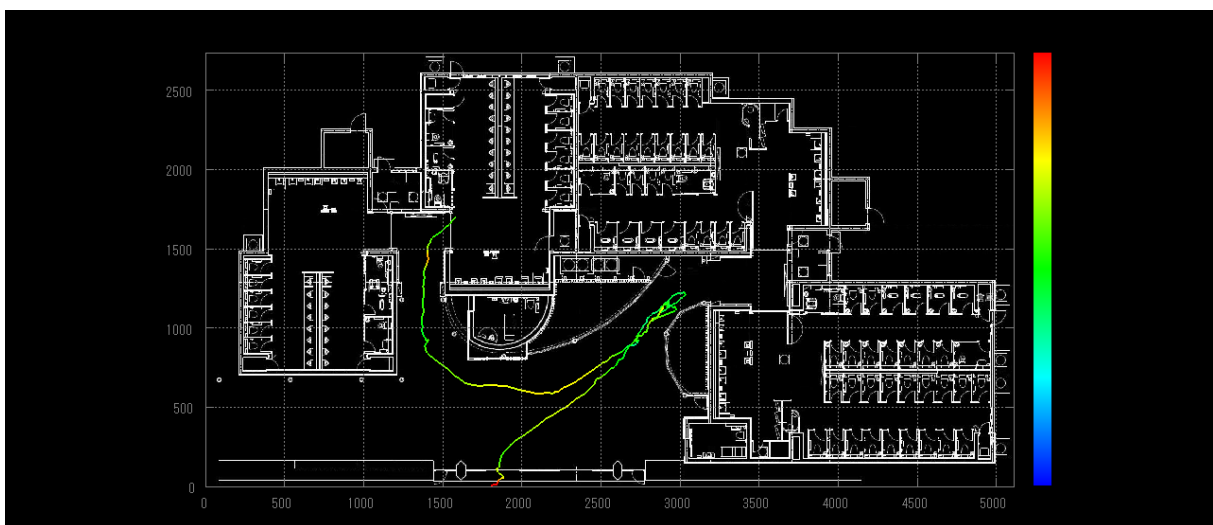
図 1-108 ID1706141198961750 の利用行動状況

- 利用日：2018年10月10日
- ID：1706141198961750
- 利用時間：17:06:14～17:07:12
- 入口：駐車場側入口
- 最終目的地：男性トイレ
- 折り返しのきっかけ：女性トイレ内であることを認識&他客からの教授
- 同行者：無し

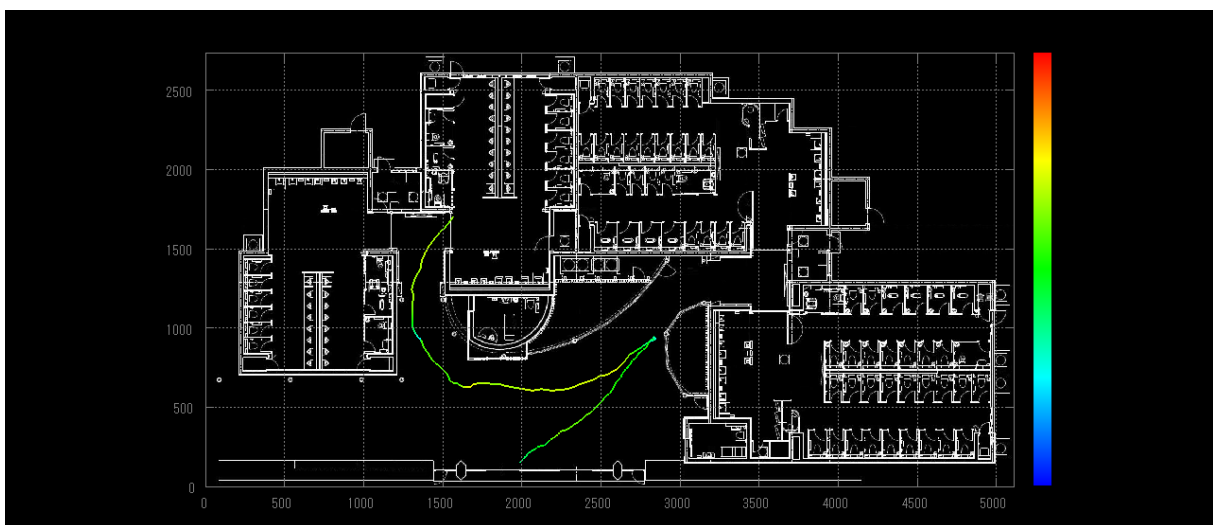
図 1-110 ID1706261178383480 の利用行動状況

- 利用日：2018年10月10日
- ID：1706261178383480
- 利用時間：17:06:27～17:07:10
- 入口：駐車場側入口
- 最終目的地：男性トイレ
- 折り返しのきっかけ：他客からの教授
- 同行者：無し

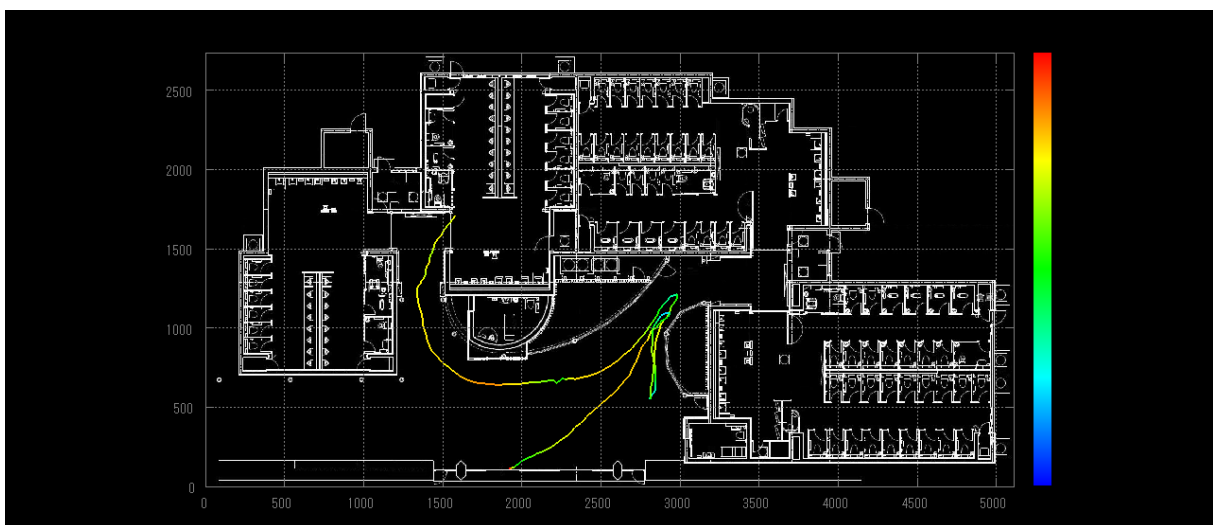
図 1-110 ID1710041129100980 の利用行動状況

- 利用日：2018年10月10日
- ID：1710041129100980
- 利用時間：17:10:05～17:11:00
- 入口：駐車場側入口
- 最終目的地：男性トイレ
- 折り返しのきっかけ：女性トイレサインを視認？
- 同行者：無し

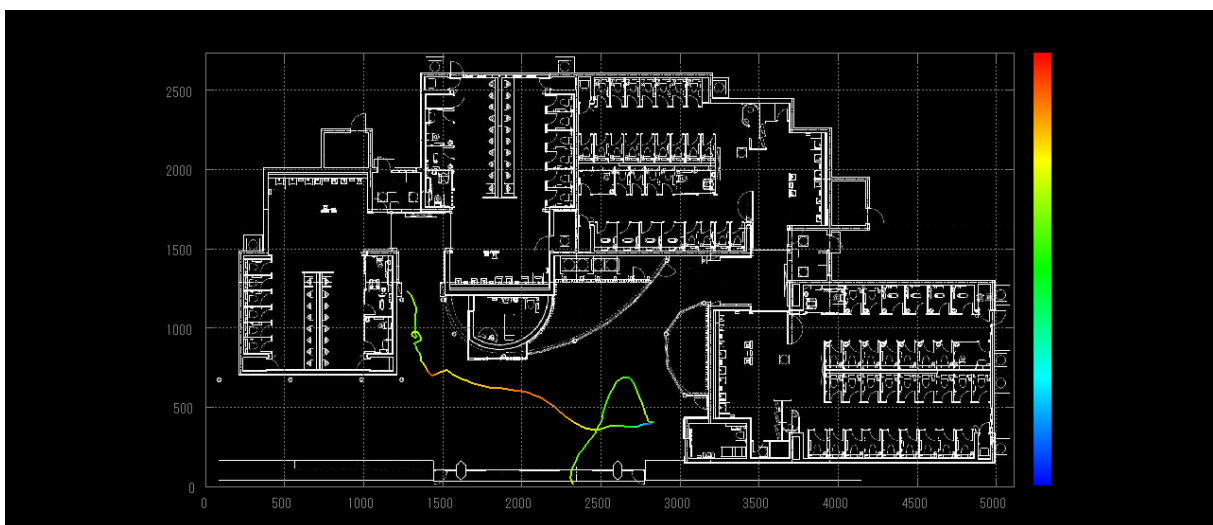
図 1-112 ID1712001198635050 の利用行動状況

- 利用日：2018年10月10日
- ID：1712001198635050
- 利用時間：17:12:00～17:12:36
- 入口：駐車場側入口
- 最終目的地：男性トイレ
- 折り返しのきっかけ：女性トイレサインを視認？
- 同行者：有り（同性、追従行動無）
