3次元レーザセンサを用いた迷い行動分析に基づく
高速道路のトイレ棟ロビーにおける誘導計画の改善と検証

The improvement and inspection of guidance in restroom of expressway rest area
based on straying behavior analysis using three-dimensional laser sensor

東京工業大学大学院 環境・社会理工学院 建築学系
那須・添田研究室
岩佐 育恵

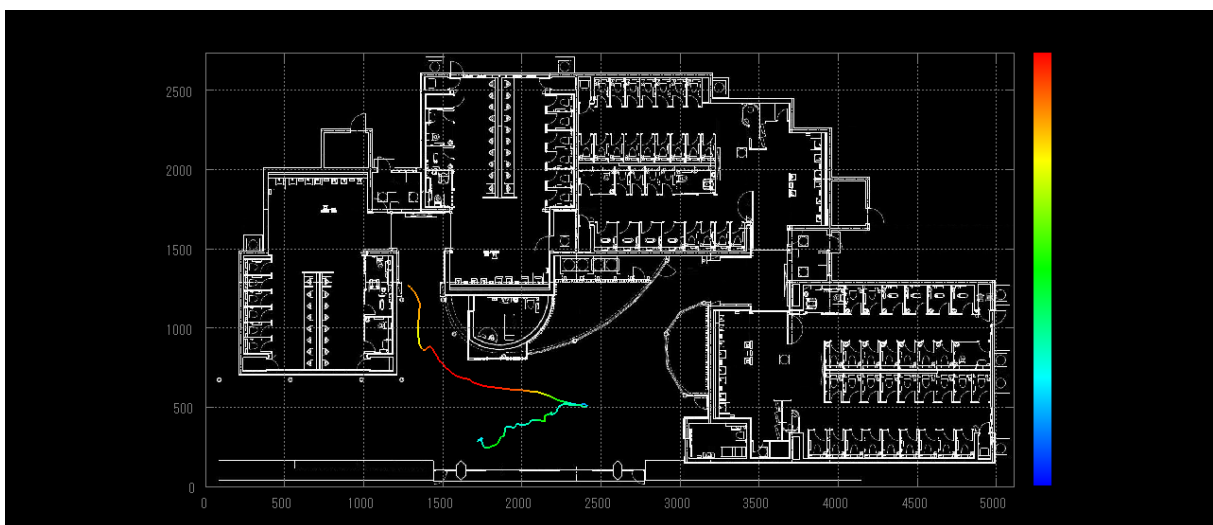
図 1-113 ID1711591200273440 の利用行動状況

- 利用日：2018年10月10日
- ID：1711591200273440
- 利用時間：17:12:00～17:12:30
- 入口：駐車場側入口
- 最終目的地：男性トイレ
- 折り返しのきっかけ：女性トイレサインを視認？
- 同行者：有り（同性、追従行動無）

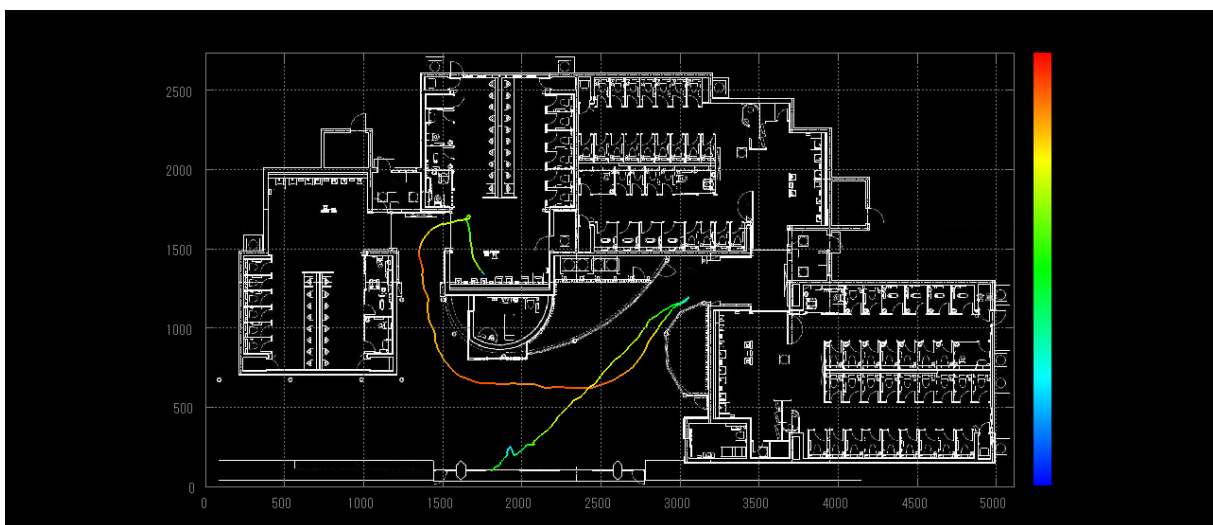
図 1-114 ID1713271082374560 の利用行動状況

- 利用日：2018年10月10日
- ID：1713271082374560
- 利用時間：17:13:28～17:14:22
- 入口：駐車場側入口
- 最終目的地：男性トイレ
- 折り返しのきっかけ：女性トイレ内であることを認識
- 同行者：無し

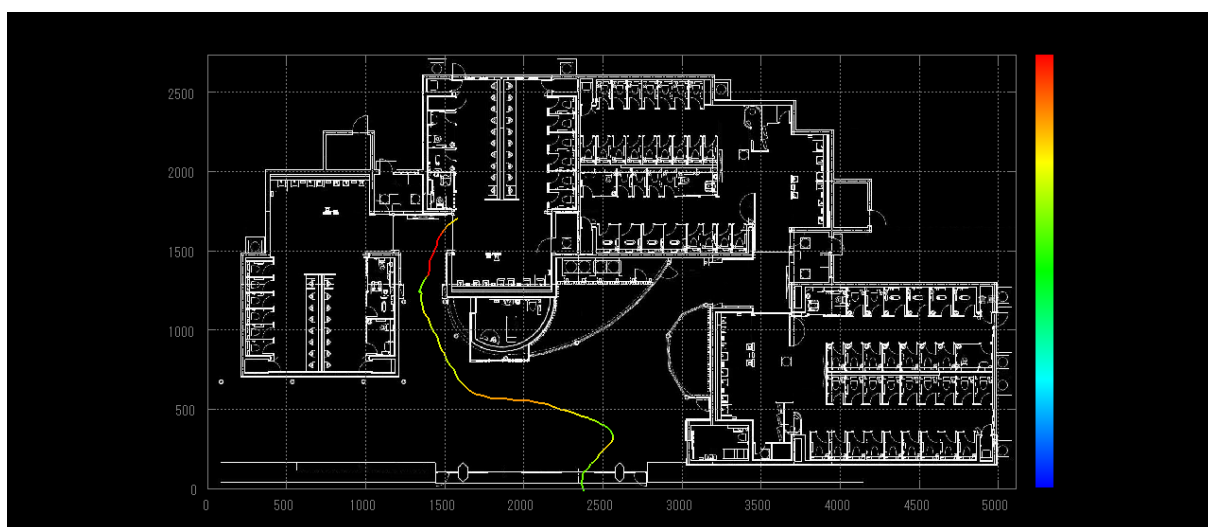
図 1-115 ID1714201120975510 の利用行動状況

- 利用日：2018年10月10日
- ID：1714201120975510
- 利用時間：17:14:20～17:14:44
- 入口：駐車場側入口
- 最終目的地：男性トイレ
- 折り返しのきっかけ：多機能トイレが男性トイレでないことを認識
- 同行者：無し

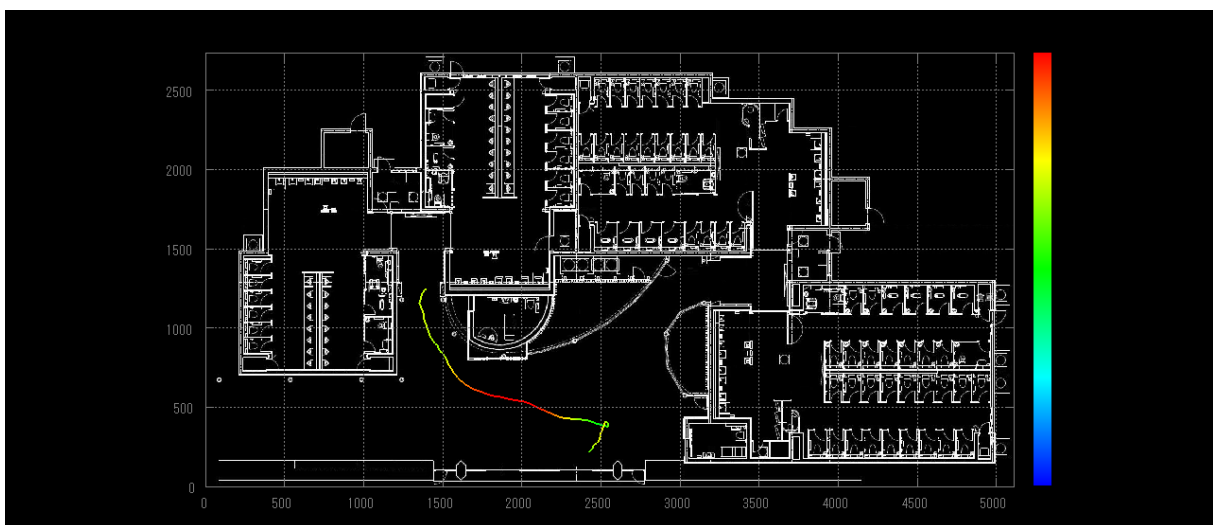
図 1-116 ID1716061178778700 の利用行動状況

- 利用日：2018年10月10日
- ID：1716061178778700
- 利用時間：17:16:07～17:16:23
- 入口：駐車場側入口
- 最終目的地：男性トイレ
- 折り返しのきっかけ：同行者からの教授
- 同行者：有り（異性、追従行動無）

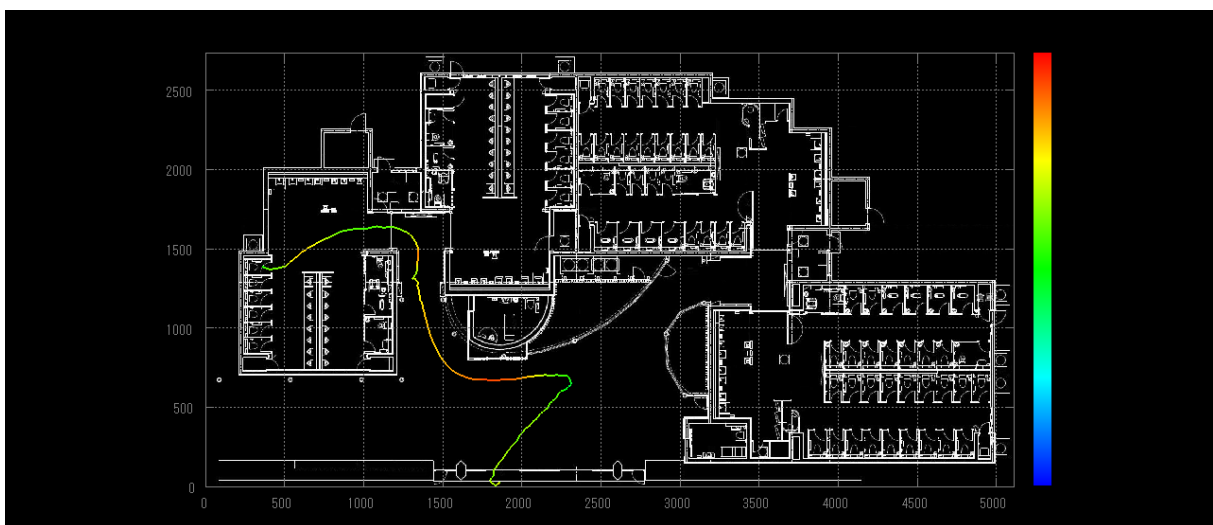
図 1-117 ID1716171107213430 の利用行動状況

- 利用日：2018年10月10日
- ID：1716171107213430
- 利用時間：17:16:17～17:16:52
- 入口：駐車場側入口
- 最終目的地：男性トイレ
- 折り返しのきっかけ：女性トイレサインを視認？
- 同行者：有り（異性、追従行動無）

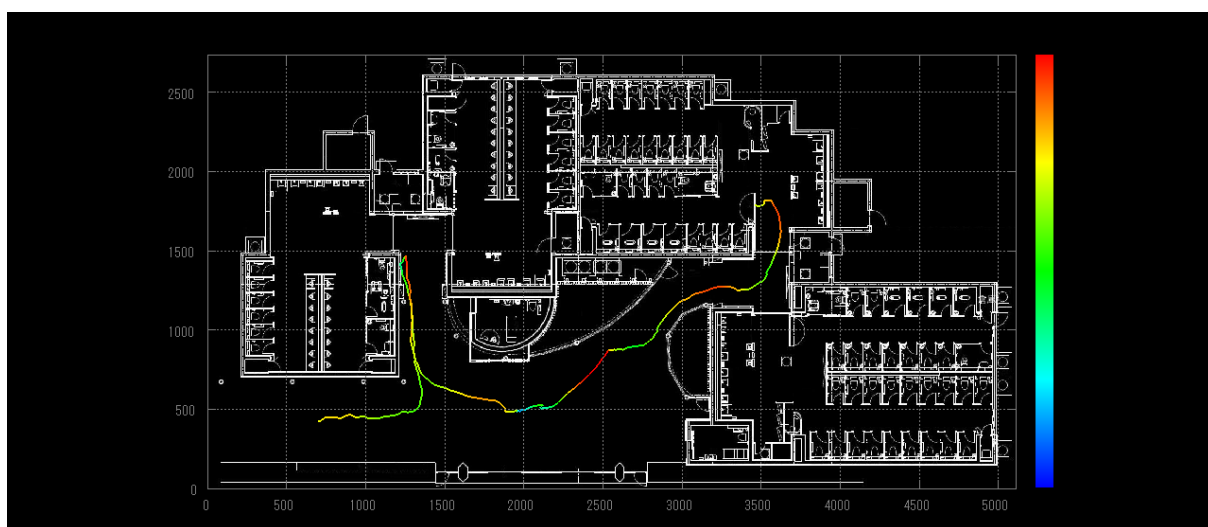
図 1-118 ID1720281136312510 の利用行動状況

- 利用日：2018年10月10日
- ID：1720281136312510
- 利用時間：17:20:29～17:21:23
- 入口：商業施設側入口
- 最終目的地：女性トイレ
- 折り返しのきっかけ：男性トイレ内であることを認識
- 同行者：有り（同性、追従行動無）

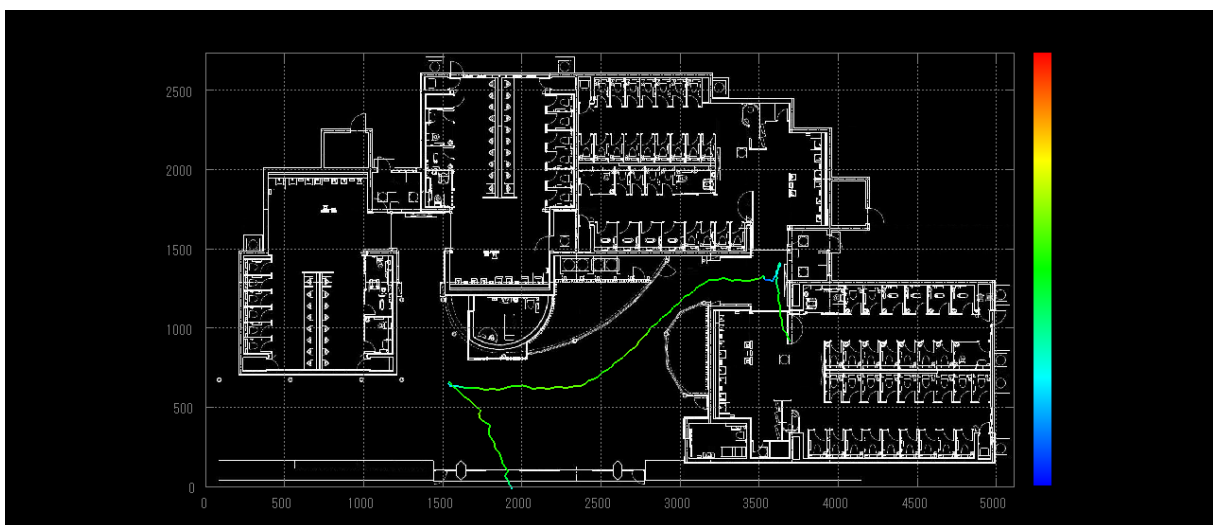
図 1-119 ID1031161087065750 の利用行動状況

- 利用日：2018年10月11日
- ID：1031161087065750
- 利用時間：10:31:17～10:32:08
- 入口：駐車場側入口
- 最終目的地：女性トイレ
- 折り返しのきっかけ：男性トイレサインを視認？
- 同行者：有り（子どもを抱っこ）

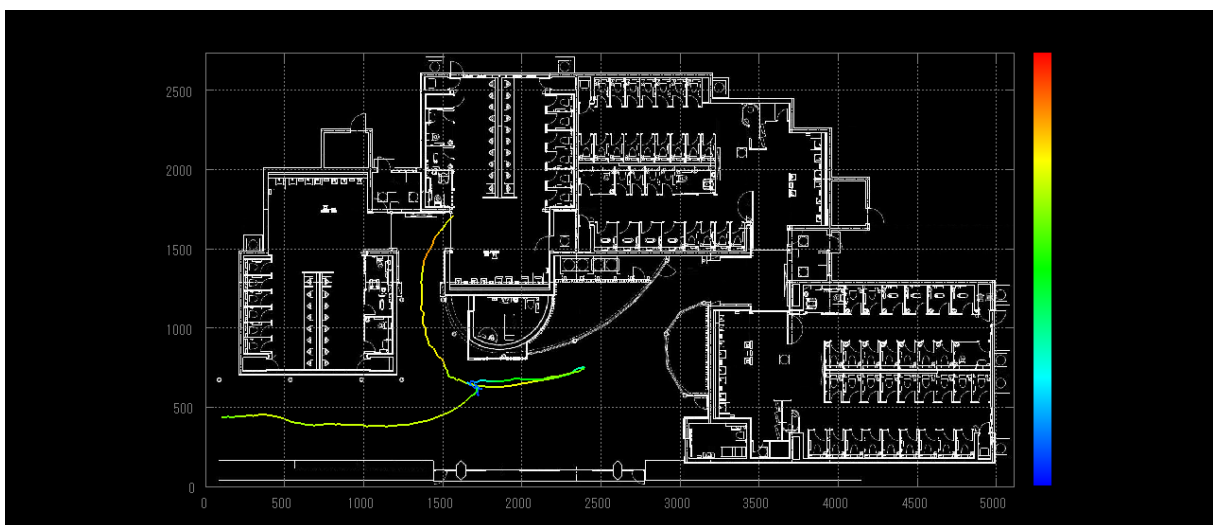
図 1-121 ID1043171155092670 の利用行動状況

- 利用日：2018年10月11日
- ID：1043171155092670
- 利用時間：10:43:17～10:44:48
- 入口：商業施設側入口
- 最終目的地：男性トイレ
- 折り返しのきっかけ：女性トイレサインを視認？
- 同行者：有り（異性、追従行動無）

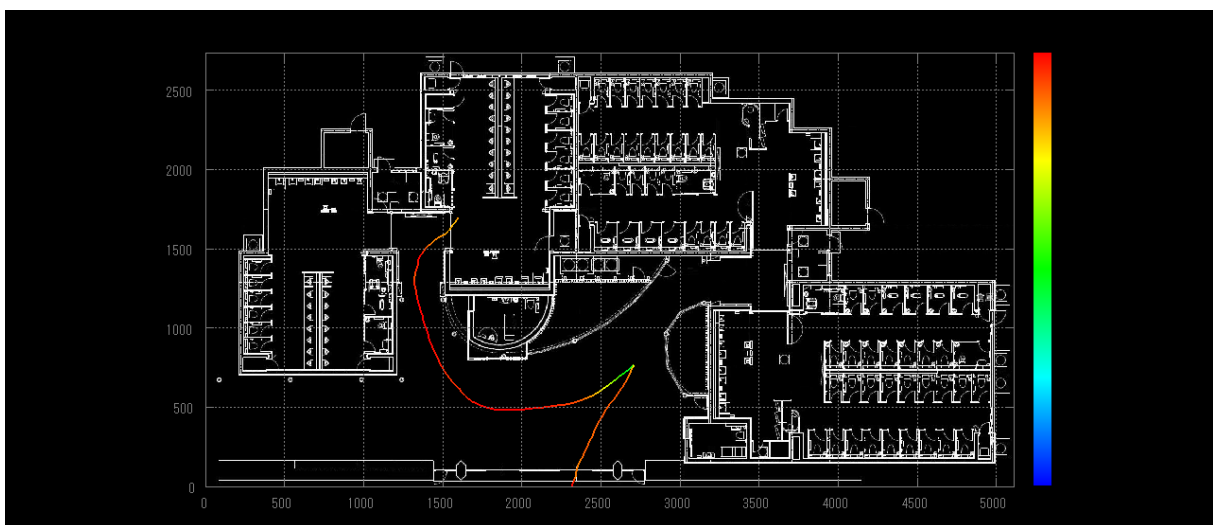
図 1-122 ID1045561201230240 の利用行動状況

- 利用日：2018年10月11日
- ID：1045561201230240
- 利用時間：10:45:57～10:46:21
- 入口：駐車場側入口
- 最終目的地：男性トイレ
- 折り返しのきっかけ：女性トイレサインを視認？
- 同行者：無し

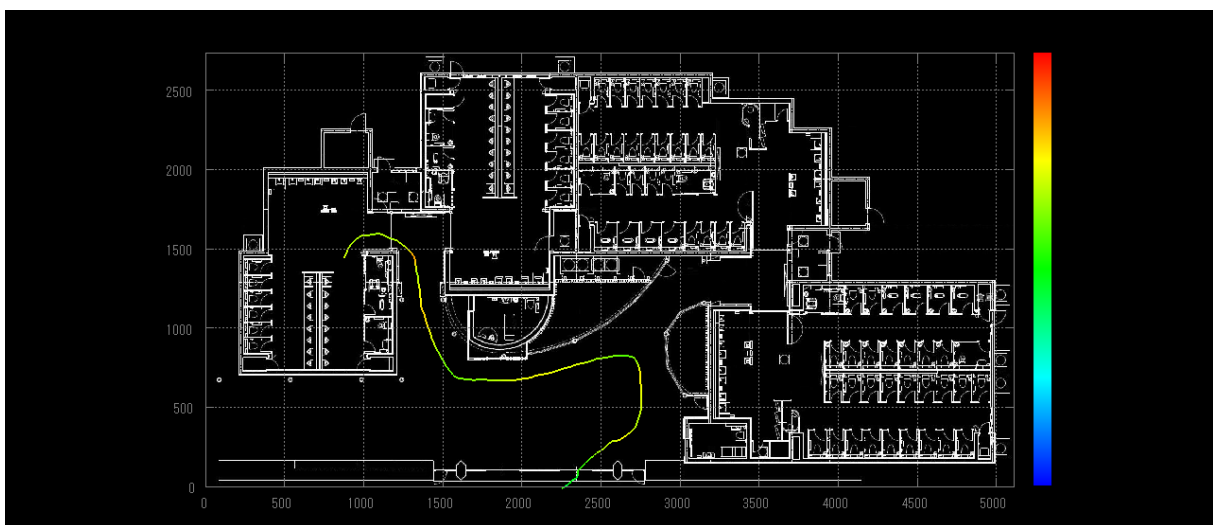
図 1-123 ID1053251085035390 の利用行動状況

- 利用日：2018年10月11日
- ID：1053251085035390
- 利用時間：10:53:25～10:53:59
- 入口：駐車場側入口
- 最終目的地：男性トイレ
- 折り返しのきっかけ：女性トイレサインを視認？
- 同行者：無し

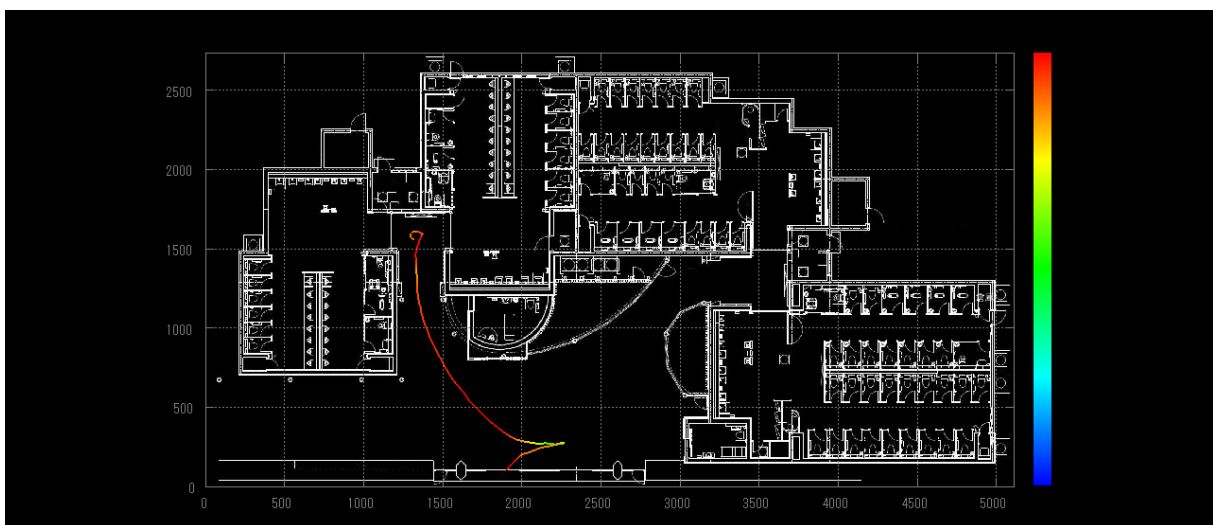
図 1-124 ID1058301094145250 の利用行動状況

- 利用日：2018年10月11日
- ID：1058301094145250
- 利用時間：10:58:31～10:58:49
- 入口：駐車場側入口
- 最終目的地：男性トイレ
- 折り返しのきっかけ：男性トイレサインを視認？
- 同行者：無し

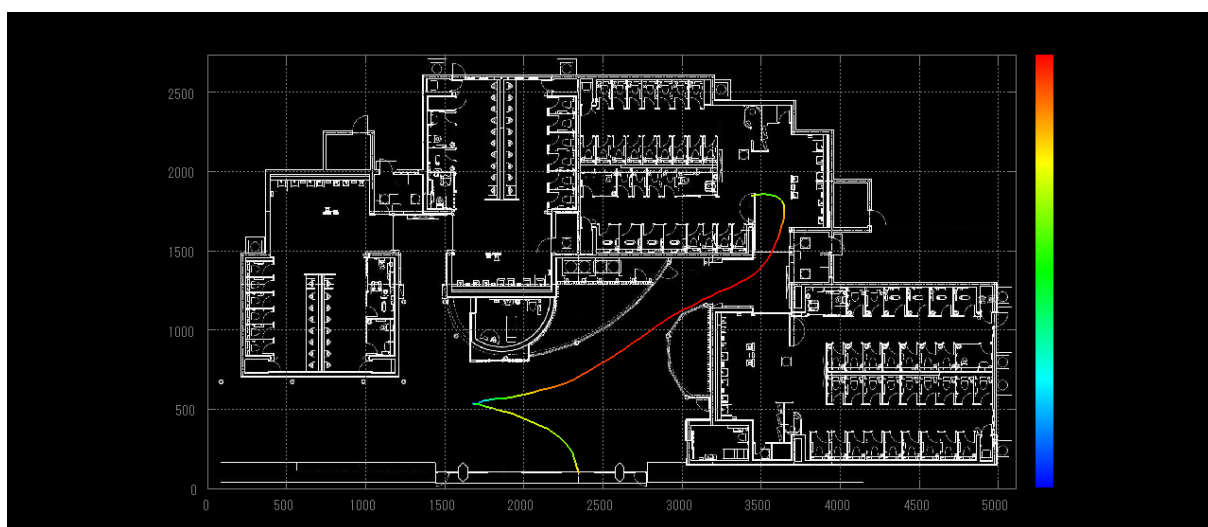
図 1-125 ID1059021099846920 の利用行動状況

- 利用日：2018年10月11日
- ID：1059021099846920
- 利用時間：10:59:02～10:59:38
- 入口：駐車場側入口
- 最終目的地：女性トイレ
- 折り返しのきっかけ：男性トイレサインを視認？
- 同行者：無し

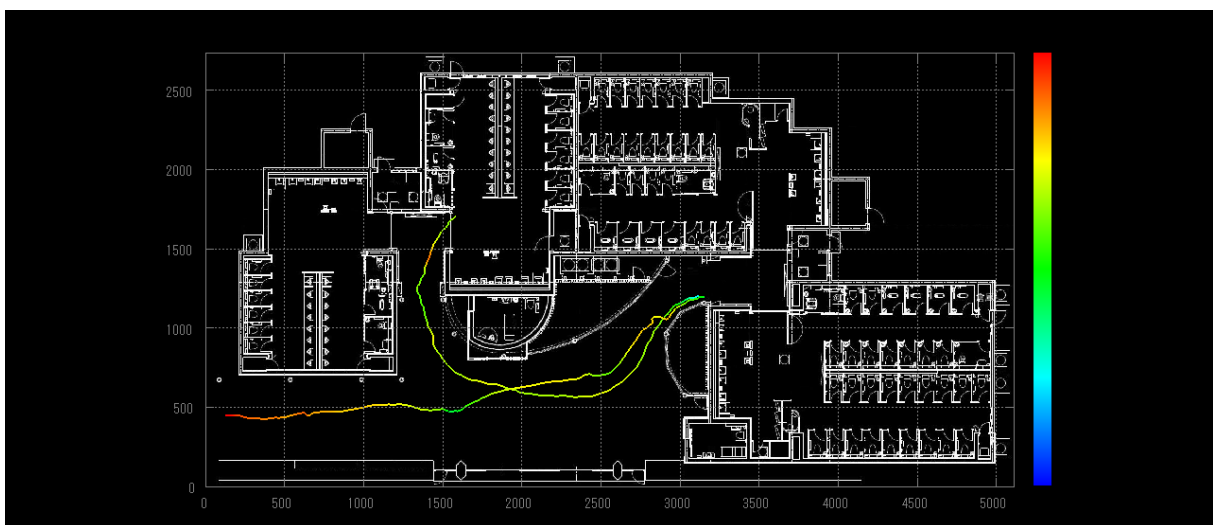
図 1-126 ID1701331140375700 の利用行動状況

- 利用日：2018年10月11日
- ID：1701331140375700
- 利用時間：17:01:34～17:02:35
- 入口：駐車場側入口
- 最終目的地：男性トイレ
- 折り返しのきっかけ：女性トイレ内であることを認識
- 同行者：無し

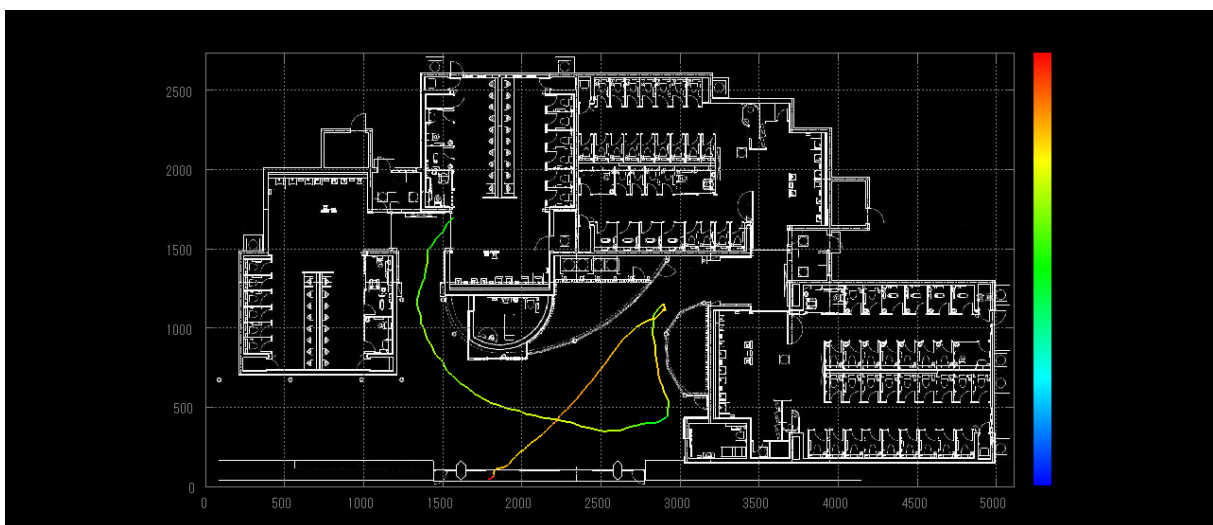
図 1-127 ID1707521124254470 の利用行動状況

- 利用日：2018年10月11日
- ID：1707521124254470
- 利用時間：17:07:52～17:08:39
- 入口：駐車場側入口
- 最終目的地：男性トイレ
- 折り返しのきっかけ：女性トイレ内であることを認識
- 同行者：無し

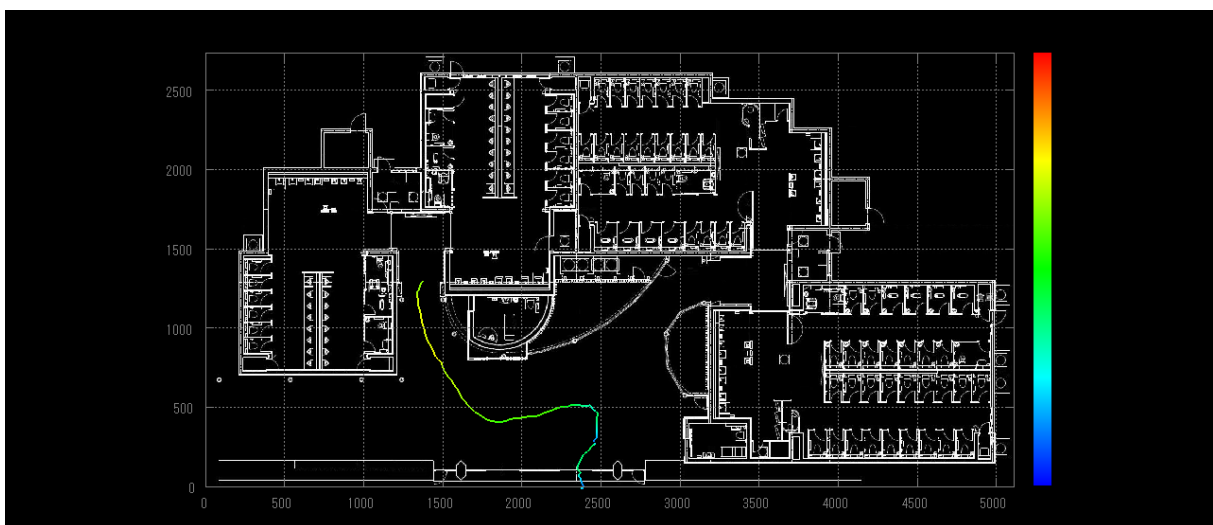
図 1-128 ID1707581183236880 の利用行動状況

- 利用日：2018年10月11日
- ID：1707581183236880
- 利用時間：17:07:58～17:08:30
- 入口：駐車場側入口
- 最終目的地：男性トイレ
- 折り返しのきっかけ：女性トイレサインを視認？（1人）他客の後ろを付いていく（1人）
- 同行者：無し

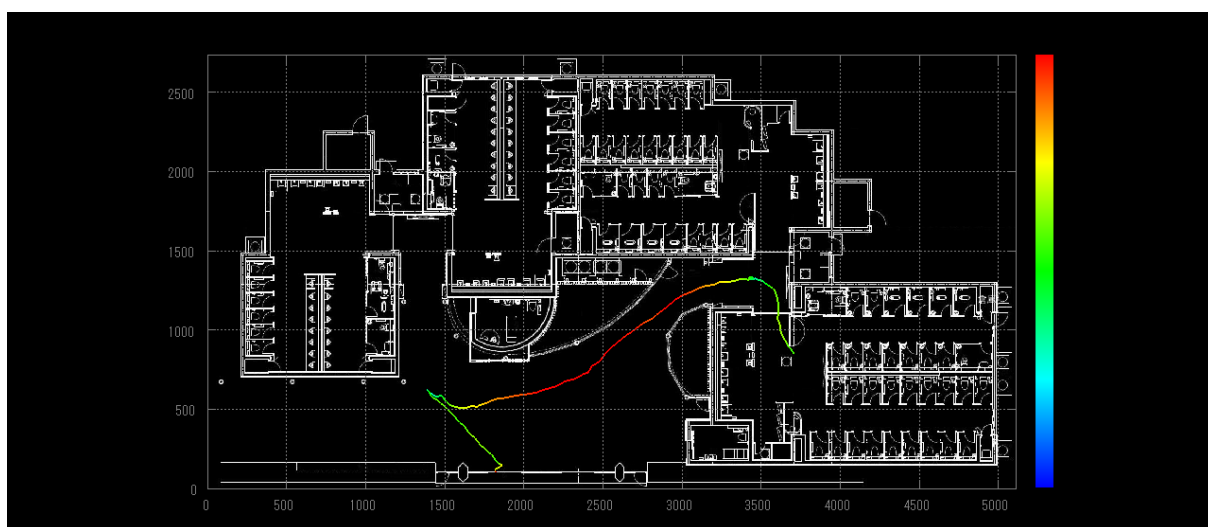
図 1-129 ID1708281126024010 の利用行動状況

- 利用日：2018年10月11日
- ID：1708281126024010
- 利用時間：17:08:28～17:09:02
- 入口：駐車場側入口
- 最終目的地：女性トイレ
- 折り返しのきっかけ：男性トイレサインを視認?
- 同行者：無し

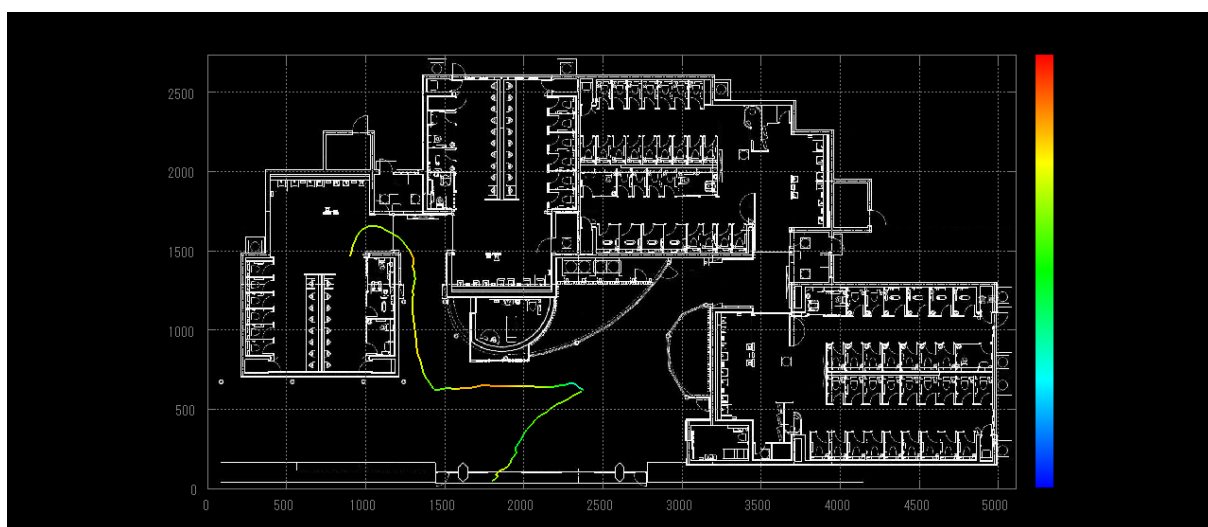
図 1-130 ID1709051090569120 の利用行動状況

- 利用日：2018年10月11日
- ID：1709051090569120
- 利用時間：17:09:05～17:09:38
- 入口：駐車場側入口
- 最終目的地：男性トイレ
- 折り返しのきっかけ：女性トイレサインを視認？
- 同行者：無し

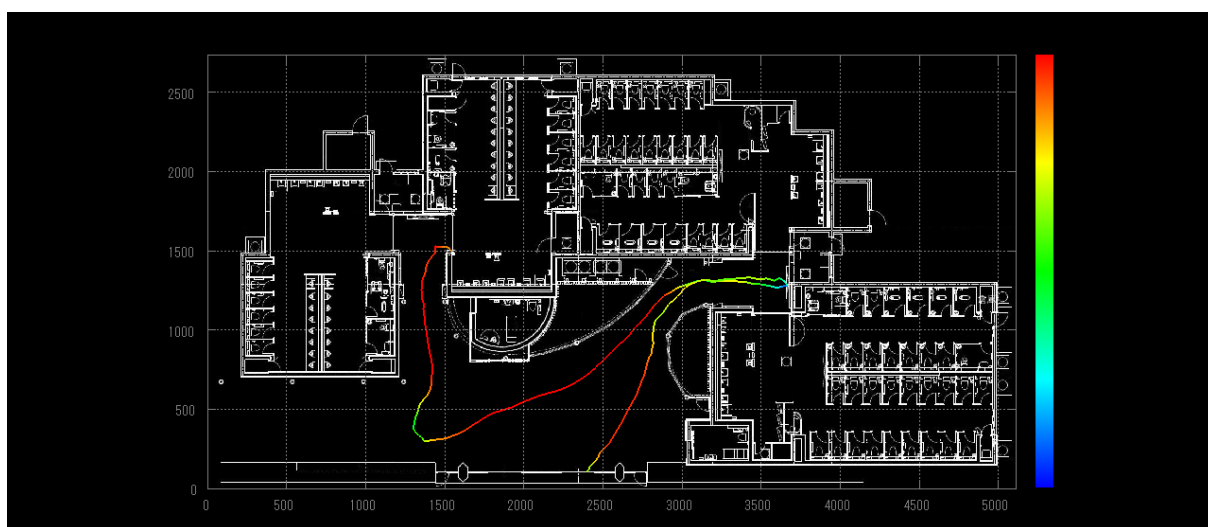
図 1-131 ID1711051174324460 の利用行動状況

- 利用日：2018年10月11日
- ID：1711051174324460
- 利用時間：17:11:05～17:11:58
- 入口：駐車場側入口
- 最終目的地：男性トイレ
- 折り返しのきっかけ：女性トイレ内であることを認識
- 同行者：無し

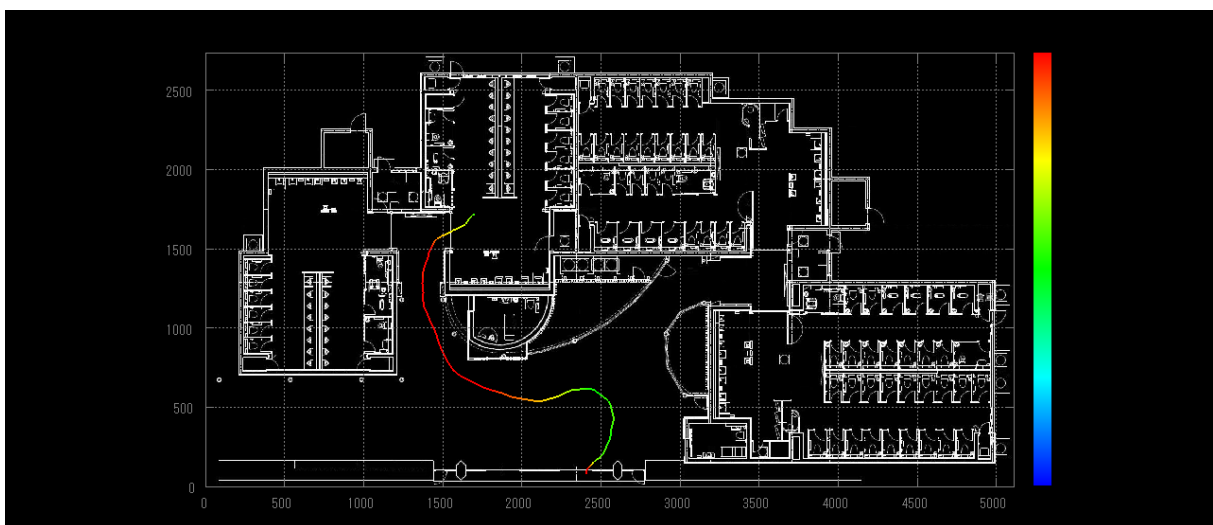
図 1-132 ID1711171178715410 の利用行動状況

- 利用日：2018年10月11日
- ID：1711171178715410
- 利用時間：17:11:18～17:11:41
- 入口：駐車場側入口
- 最終目的地：男性トイレ
- 折り返しのきっかけ：女性トイレサインを視認？
- 同行者：無し

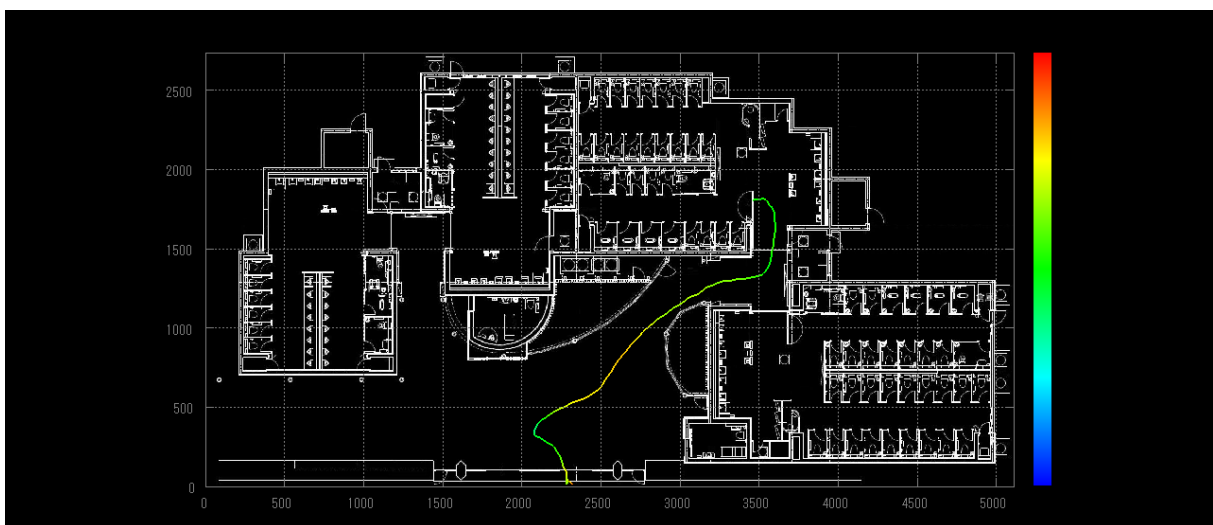
図 1-133 ID1711271099613490 の利用行動状況

- 利用日：2018年10月11日
- ID：1711271099613490
- 利用時間：17:11:28～17:11:58
- 入口：駐車場側入口
- 最終目的地：女性トイレ
- 折り返しのきっかけ：女性トイレサインを視認？
- 同行者：無し

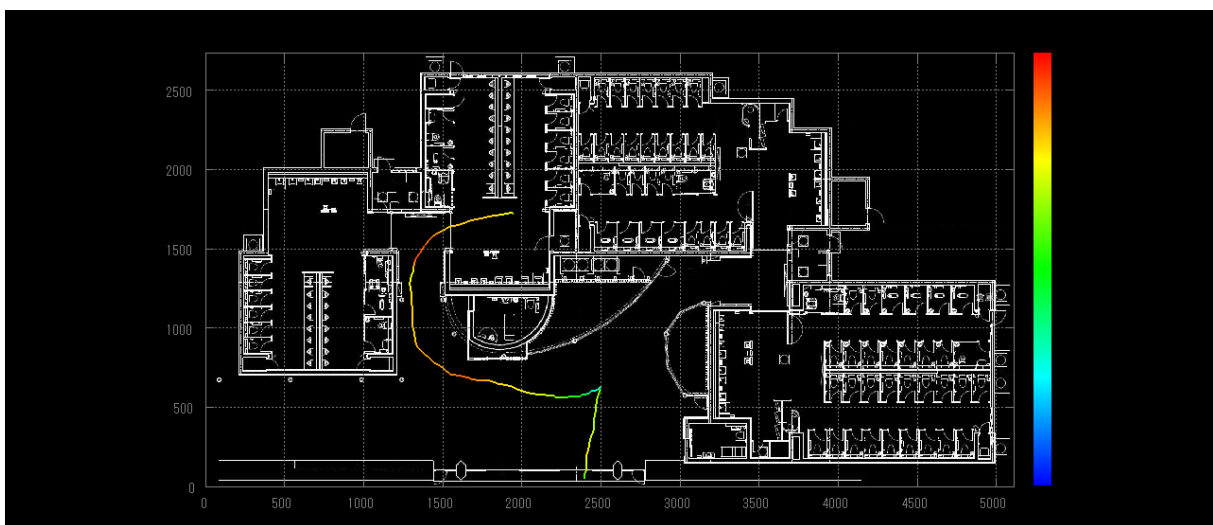
図 1-135 ID1714241111672550 の利用行動状況

- 利用日：2018年10月11日
- ID：1714241111672550
- 利用時間：17:14:24～17:14:53
- 入口：駐車場側入口
- 最終目的地：男性トイレ
- 折り返しのきっかけ：女性トイレサインを視認？
- 同行者：無し

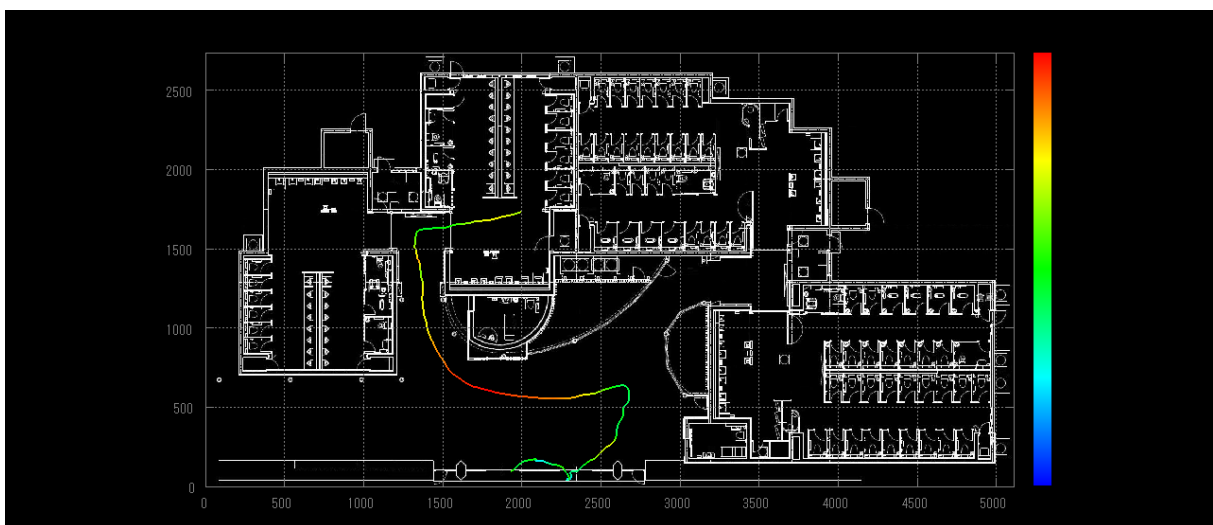
図 1-136 ID1714291176291060 の利用行動状況

- 利用日：2018年10月11日
- ID：1714291176291060
- 利用時間：17:14:30～17:15:14
- 入口：駐車場側入口
- 最終目的地：男性トイレ
- 折り返しのきっかけ：女性トイレサインを視認？
- 同行者：無し

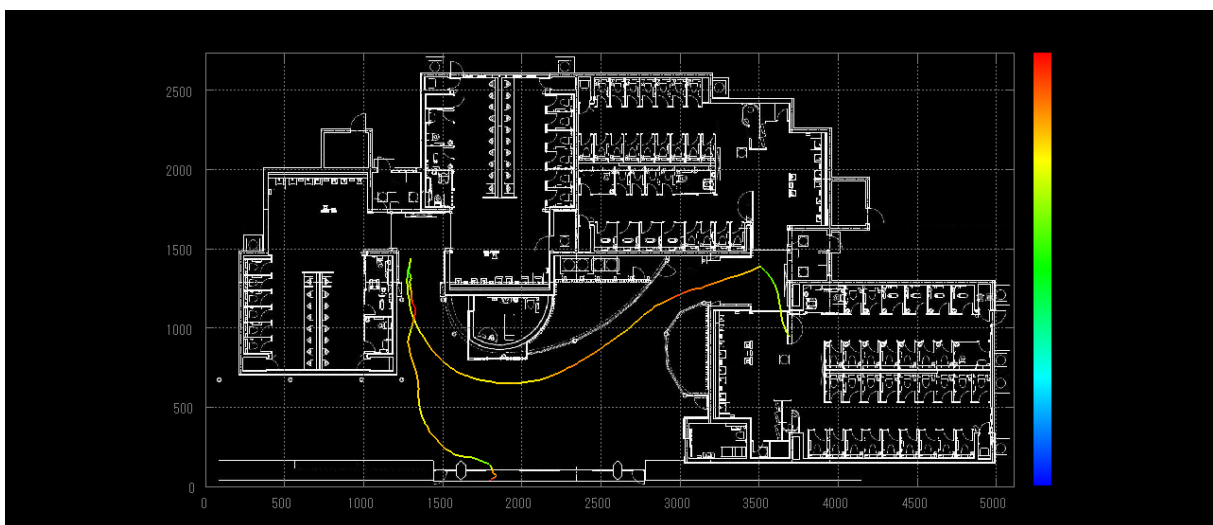
図 1-139 ID1719111120913570 の利用行動状況

- 利用日：2018年10月11日
- ID：1719111120913570
- 利用時間：17:19:11～17:19:55
- 入口：商業施設側入口
- 最終目的地：女性トイレ
- 折り返しのきっかけ：男性トイレ内であることを認識
- 同行者：無し

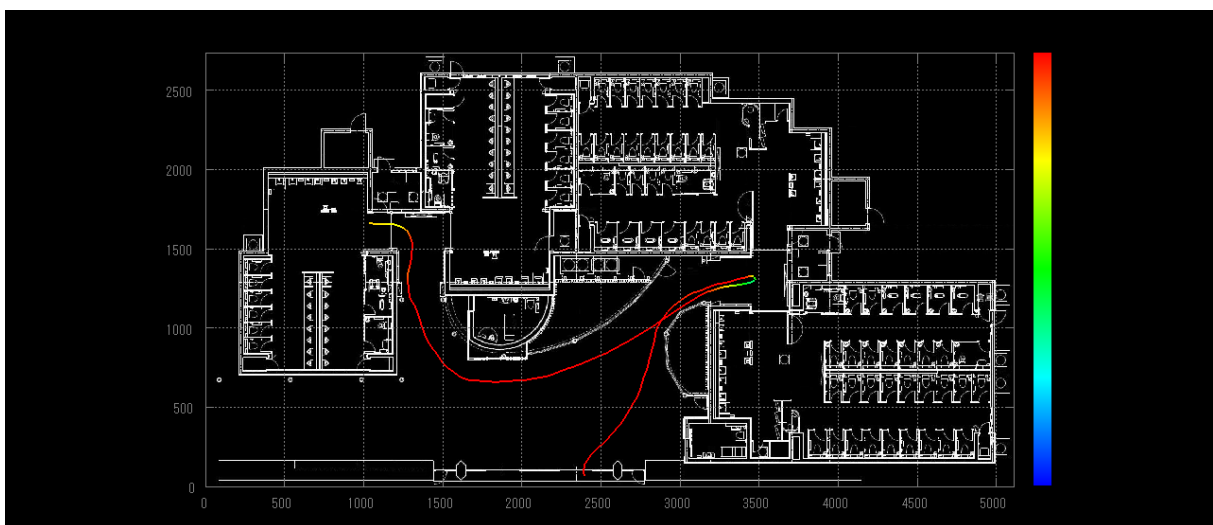
図 1-140 ID1719281140377790 の利用行動状況

- 利用日：2018年10月11日
- ID：1719281140377790
- 利用時間：17:19:28～17:20:01
- 入口：駐車場側入口
- 最終目的地：男性トイレ
- 折り返しのきっかけ：女性トイレ内であることを認識
- 同行者：無し

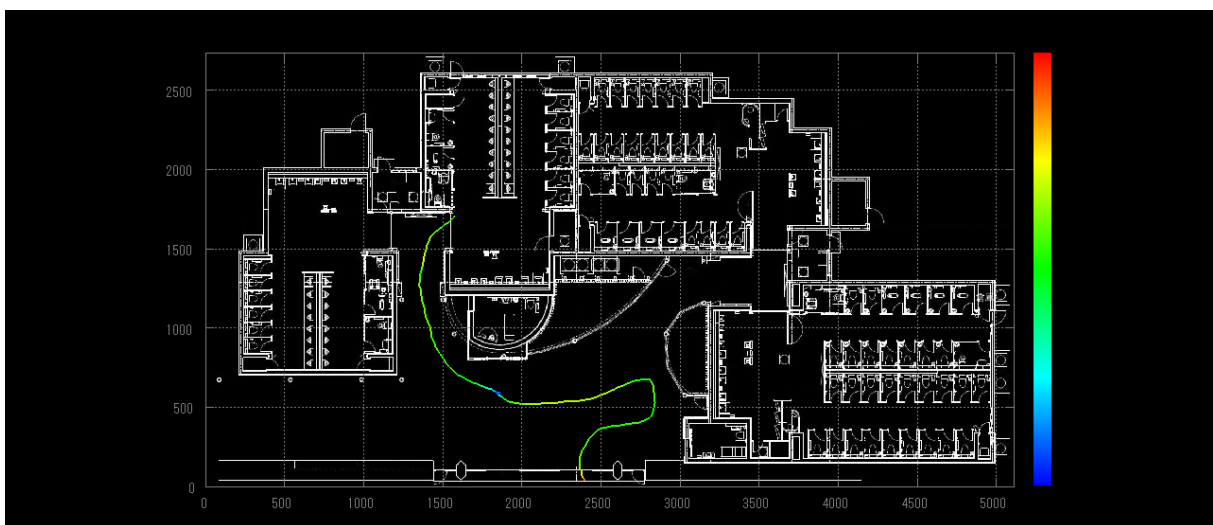
図 1-141 ID1724571173932610 の利用行動状況

- 利用日：2018年10月11日
- ID：1724571173932610
- 利用時間：17:24:57～17:25:50
- 入口：駐車場側入口
- 最終目的地：男性トイレ
- 折り返しのきっかけ：多機能トイレが男性トイレでないことを認識
- 同行者：無し

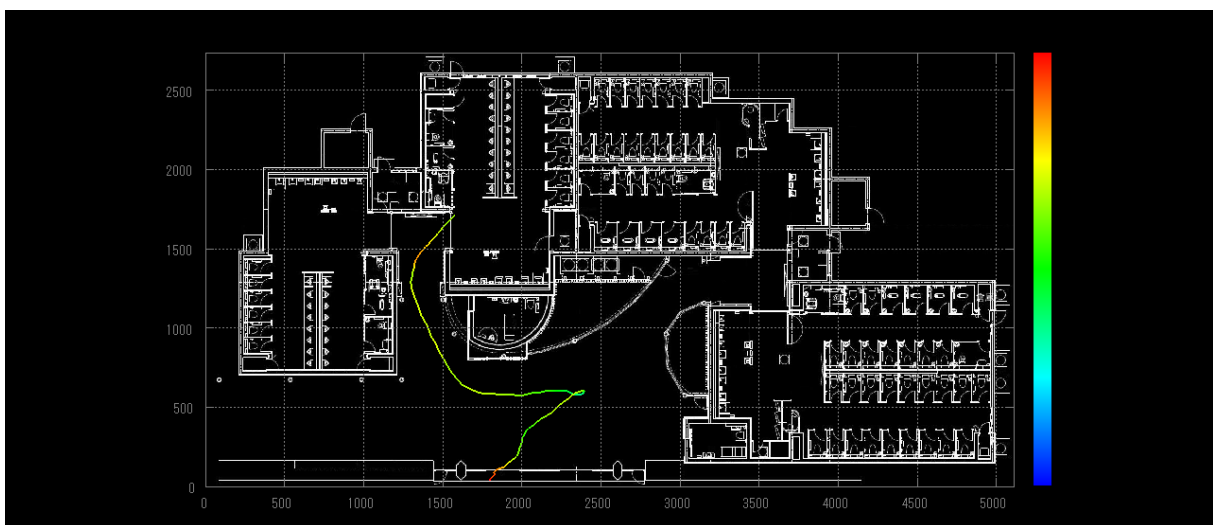
図 1-142 ID1727151168755450 の利用行動状況

- 利用日：2018年10月11日
- ID：1727151168755450
- 利用時間：17:27:15～17:27:45
- 入口：駐車場側入口
- 最終目的地：男性トイレ
- 折り返しのきっかけ：同行者からの教授
- 同行者：有り（異性、追従行動）

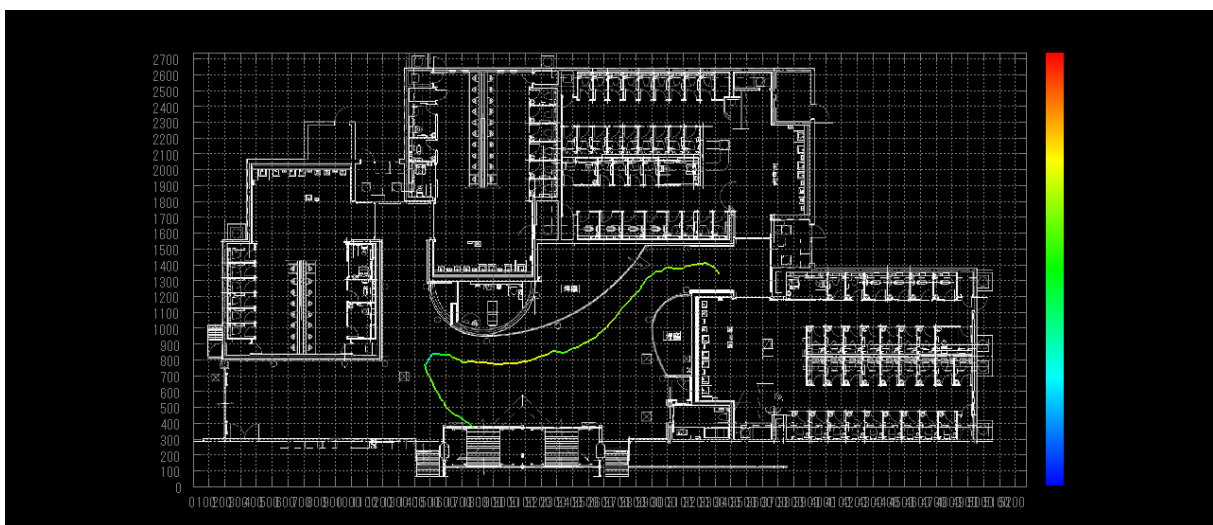
図 2-1 ID914302470891797 の利用行動状況

- 利用日：2019年3月16日
- ID：914302470891797
- 利用時間：9:14:30～9:14:58
- 入口：駐車場側入口
- 最終目的地：女性トイレ
- 折り返しのきっかけ：男性トイレを視認？（1人）同行者からの教授（2人）
- 同行者：有り（同性、追従行動）

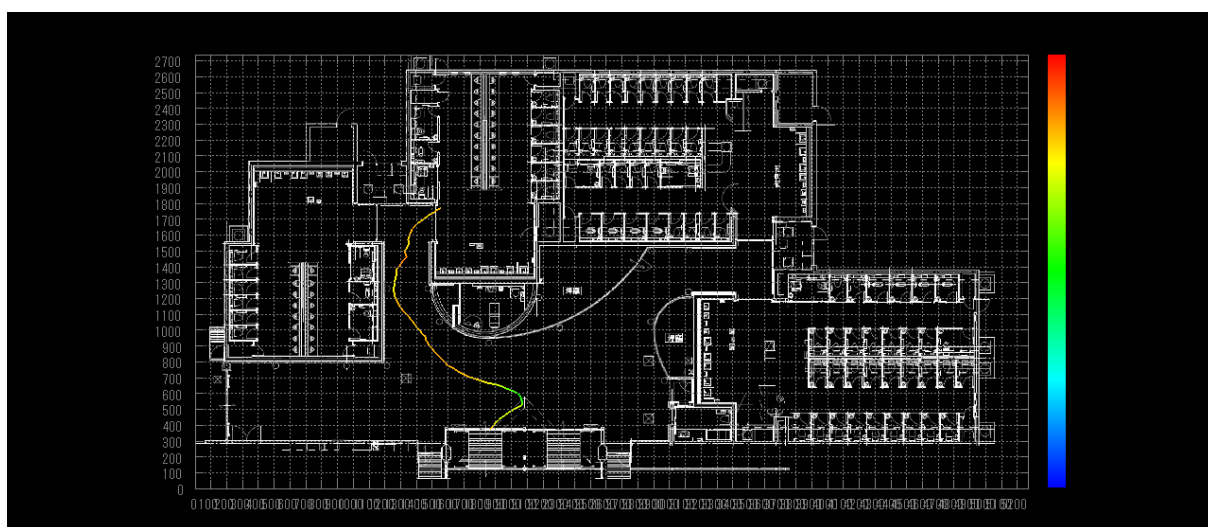
図 2-2 ID918082479084354 の利用行動状況

- 利用日：2019年3月16日
- ID：918082479084354
- 利用時間：9:18:09～9:18:26
- 入口：駐車場側入口
- 最終目的地：男性トイレ
- 折り返しのきっかけ：同行者からの教授
- 同行者：有り（異性、追従行動無し）

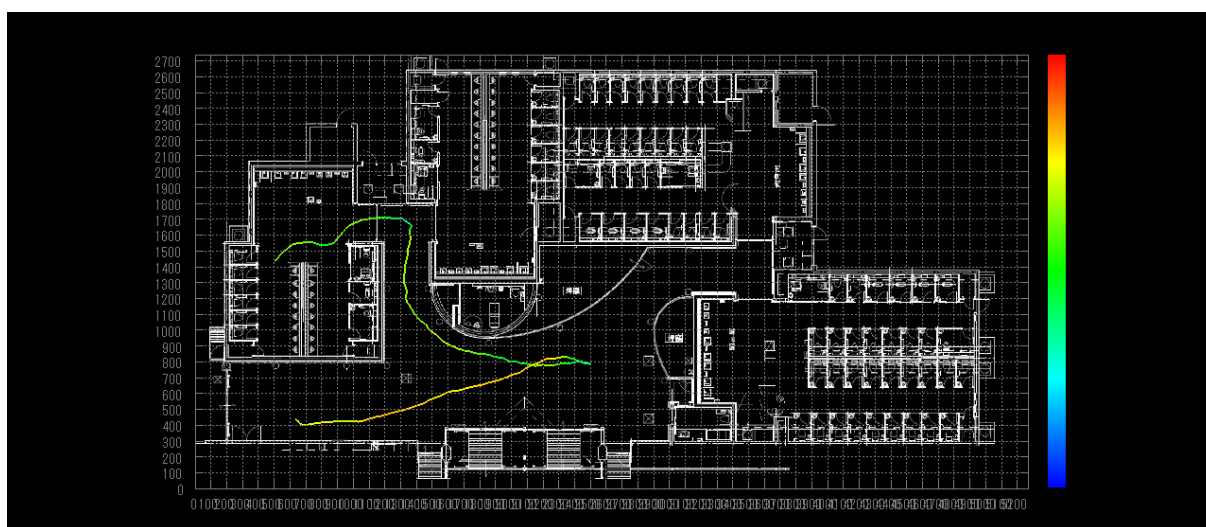
図 2-7 ID1657372477229760 の利用行動状況

- 利用日：2019年3月16日
- ID：1657372477229760
- 利用時間：16:57:38～16:58:28
- 入口：商業施設側入口
- 最終目的地：男性トイレ
- 折り返しのきっかけ：女性トイレサインを認識？
- 同行者：無し

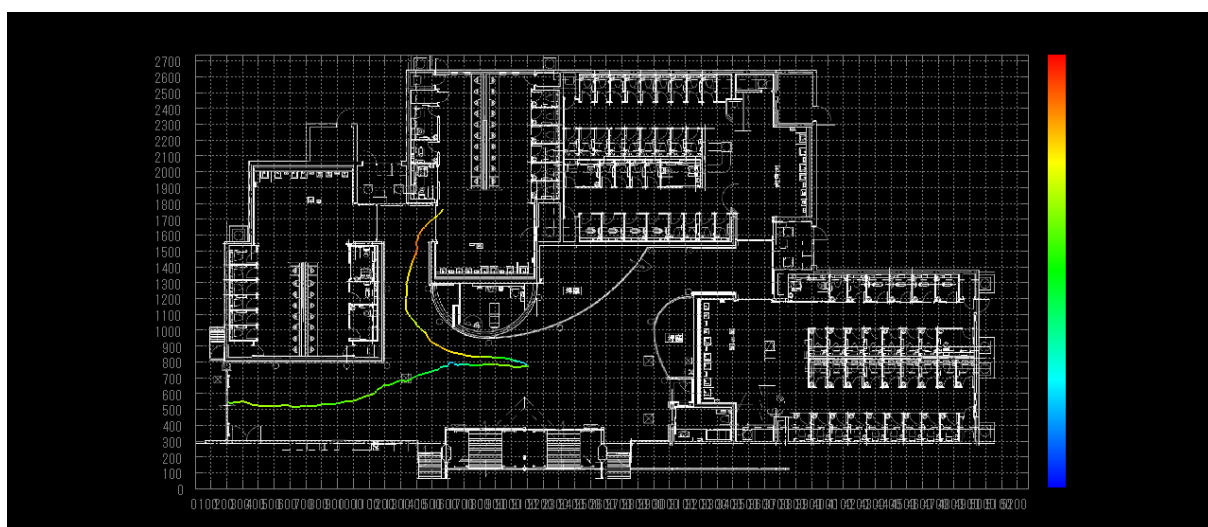
図 2-9 ID927152444583020 の利用行動状況

- 利用日：2019年3月17日
- ID：927152444583020
- 利用時間：9:27:16～9:27:56
- 入口：商業施設側入口
- 最終目的地：男性トイレ
- 折り返しのきっかけ：女性トイレサインを認識？
- 同行者：無し

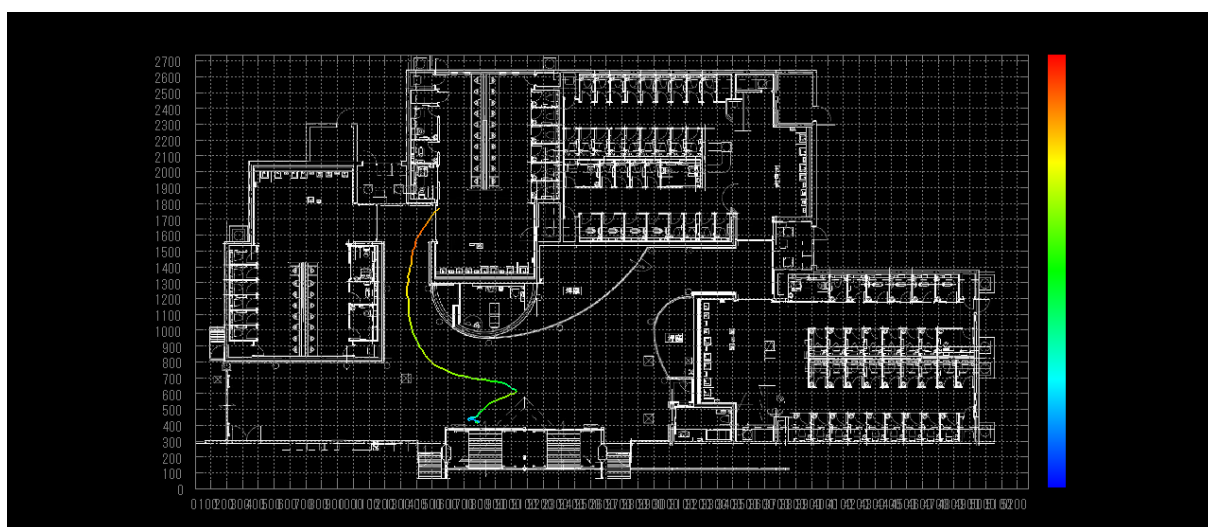
図 2-10 ID1633162475953180 の利用行動状況

- 利用日：2019年3月17日
- ID：1633162475953180
- 利用時間：16:33:17～16:33:40
- 入口：駐車場側入口
- 最終目的地：男性トイレ
- 折り返しのきっかけ：同行者からの教授
- 同行者：有り（異性、追従行動無）

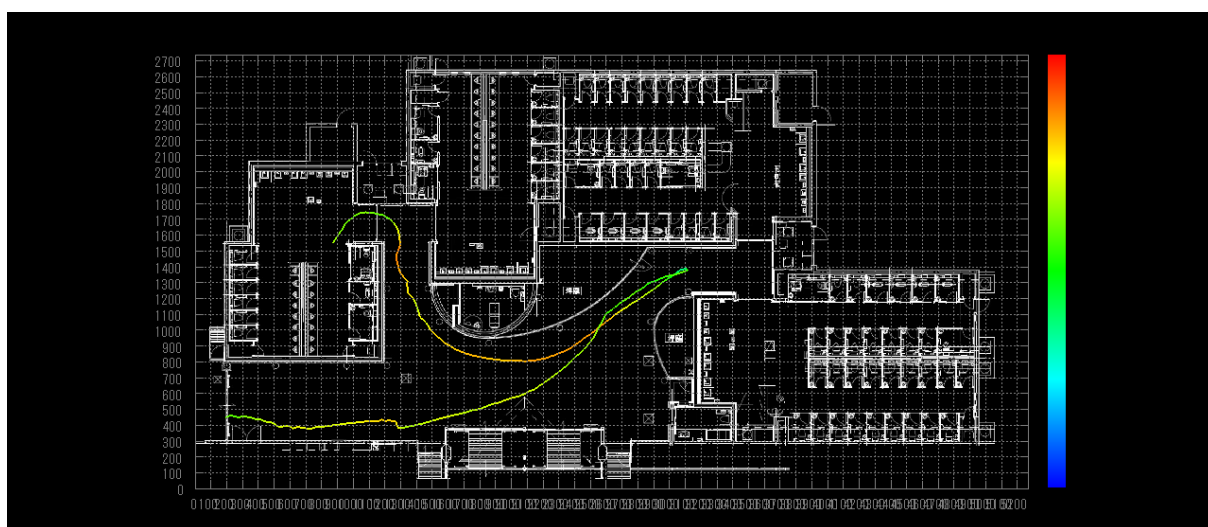
図 2-11 ID1639362419986260 の利用行動状況

- 利用日：2019年3月17日
- ID：1639362419986260
- 利用時間：16:39:36～16:40:35
- 入口：商業施設側入口
- 最終目的地：男性トイレ
- 折り返しのきっかけ：女性トイレ内であることを認識
- 同行者：無し

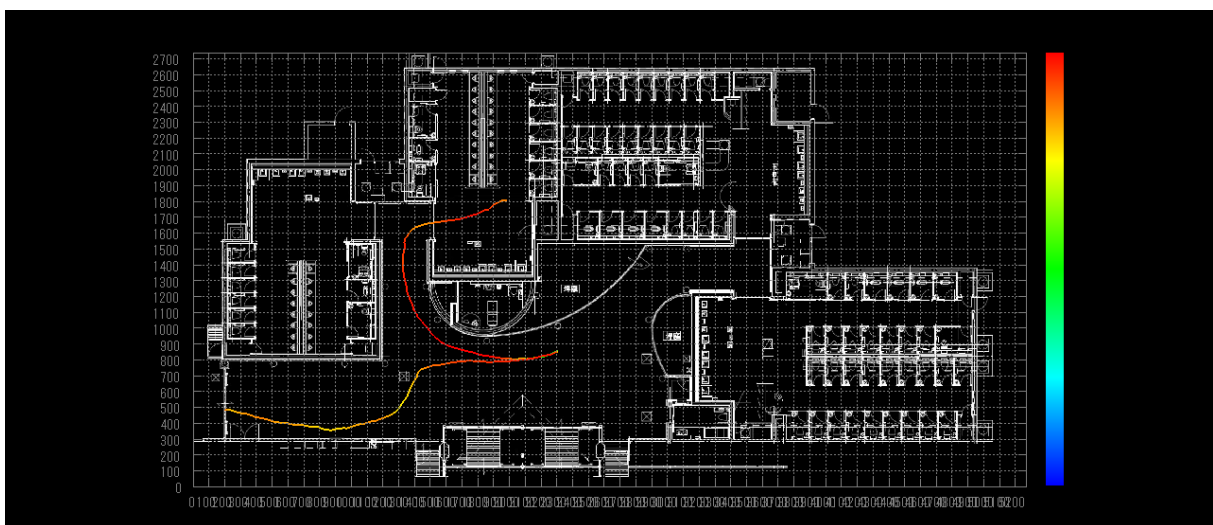
図 2-13 ID1131312499858530 の利用行動状況

- 利用日：2019年3月18日
- ID：1131312499858530
- 利用時間：11:31:31～11:32:04
- 入口：商業施設側入口
- 最終目的地：男性トイレ
- 折り返しのきっかけ：同行者からの教授
- 同行者：有り（異性、追従行動無）

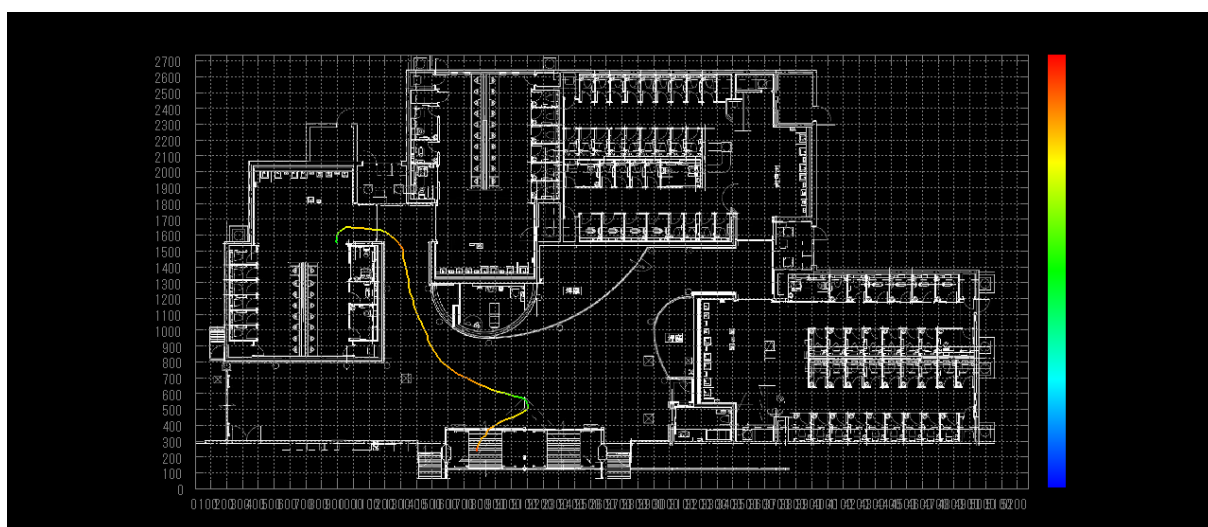
図 2-14 ID1132292456998130 の利用行動状況

- 利用日：2019年3月18日
- ID：1132292456998130
- 利用時間：11:32:30～11:32:50
- 入口：駐車場側入口
- 最終目的地：男性トイレ
- 折り返しのきっかけ：男性トイレサインを認識
- 同行者：無し
