3次元レーザセンサを用いた迷い行動分析に基づく
高速道路のトイレ棟ロビーにおける誘導計画の改善と検証

The improvement and inspection of guidance in restroom of expressway rest area
based on straying behavior analysis using three-dimensional laser sensor

東京工業大学大学院 環境・社会理工学院 建築学系
那須・添田研究室
岩佐 育恵

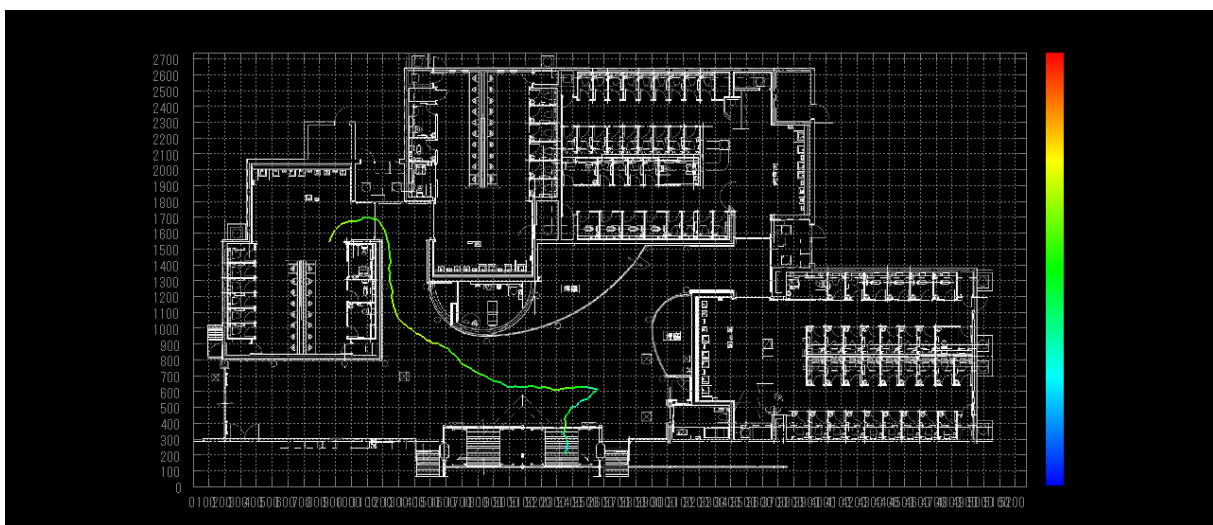
図 2-15 ID1134322543636990 の利用行動状況

- 利用日：2019年3月18日
- ID：1134322543636990
- 利用時間：11:34:33～11:35:09
- 入口：駐車場側入口
- 最終目的地：男性トイレ
- 折り返しのきっかけ：男性トイレサインを認識
- 同行者：有り（同性、追従行動無）

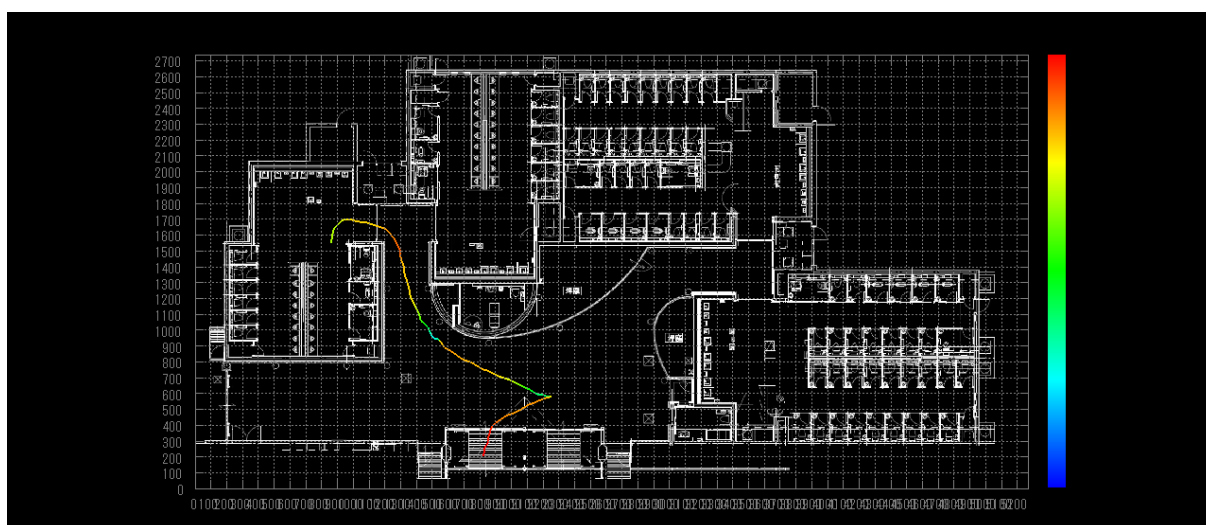
図 2-17 ID1155082487212230 の利用行動状況

- 利用日：2019年3月18日
- ID：1155082487212230
- 利用時間：11:55:08～11:55:33
- 入口：駐車場側入口
- 最終目的地：男性トイレ
- 折り返しのきっかけ：同行者からの教授
- 同行者：有り（異性、追従行動有り）

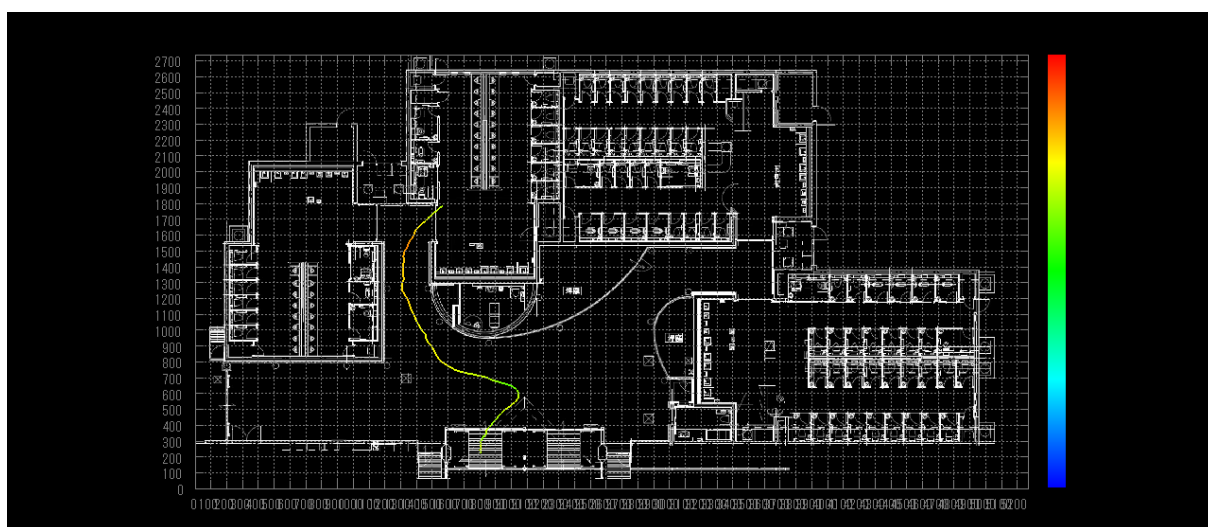
図 2-20 ID1738392448238910 の利用行動状況

- 利用日：2019年3月18日
- ID：1738392448238910
- 利用時間：17:38:40～17:38:59
- 入口：駐車場側入口
- 最終目的地：男性トイレ
- 折り返しのきっかけ：女性トイレサインを認識？
- 同行者：無し

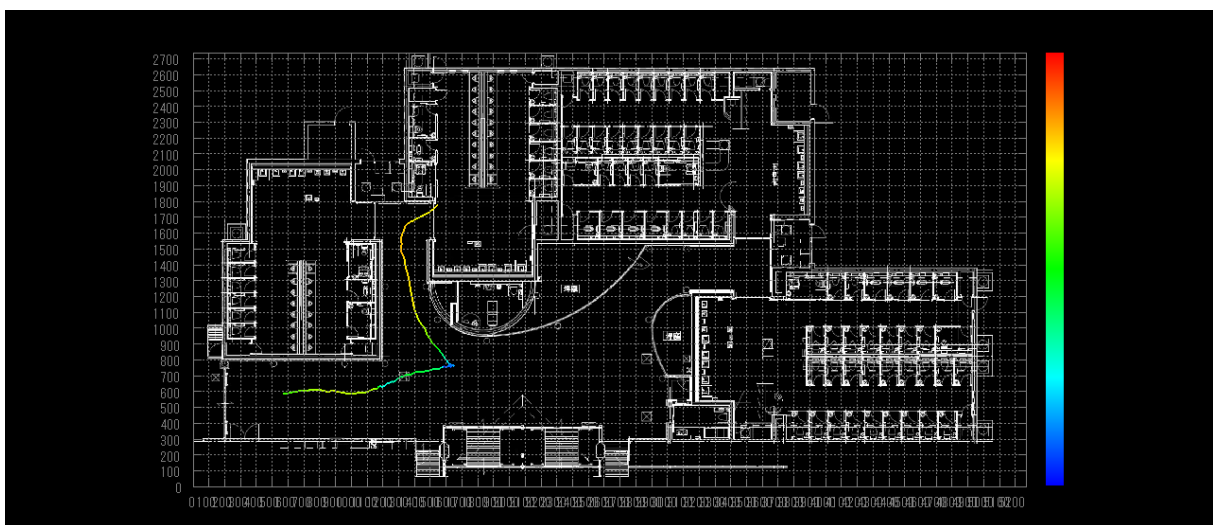
図 2-20 ID1751232558929580 の利用行動状況

- 利用日：2019年3月18日
- ID：1751232558929580
- 利用時間：17:51:24～17:51:57
- 入口：商業施設側入口
- 最終目的地：男性トイレ
- 折り返しのきっかけ：同行者からの教授
- 同行者：有り（異性、追従行動）

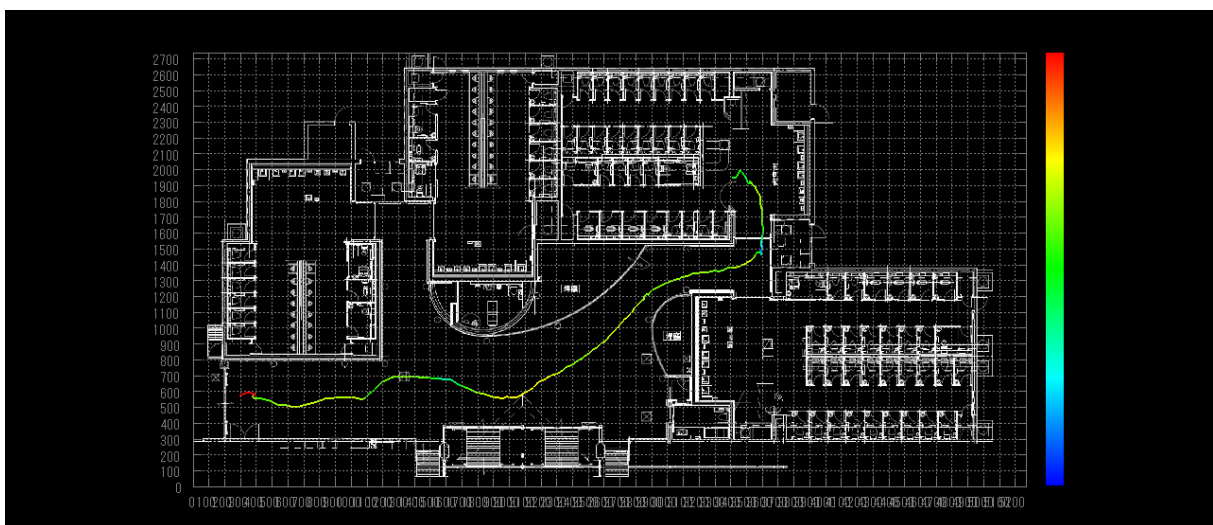
図 2-21 ID1134202493690900 の利用行動状況

- 利用日：2019年3月19日
- ID：1134202493690900
- 利用時間：11:34:21～11:35:10
- 入口：商業施設側入口
- 最終目的地：女性トイレ
- 折り返しのきっかけ：男性トイレサインを認識？
- 同行者：有り（同性、追従行動無）

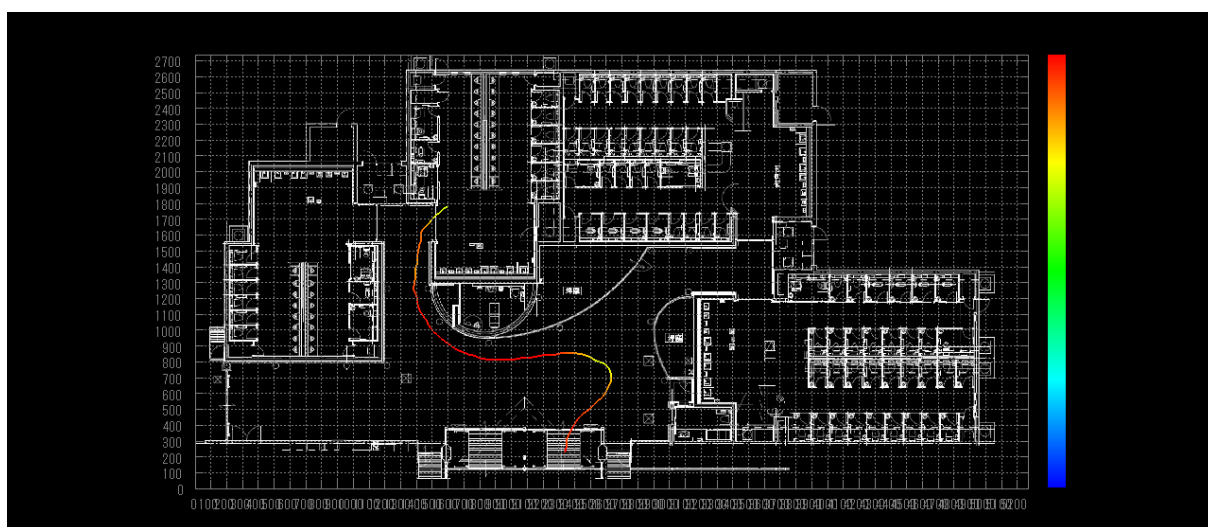
図 2-22 ID1136352509878450 の利用行動状況

- 利用日：2019年3月19日
- ID：1136352509878450
- 利用時間：11:36:35～11:36:55
- 入口：駐車場側入口
- 最終目的地：男性トイレ
- 折り返しのきっかけ：女性トイレサインを認識？
- 同行者：無し

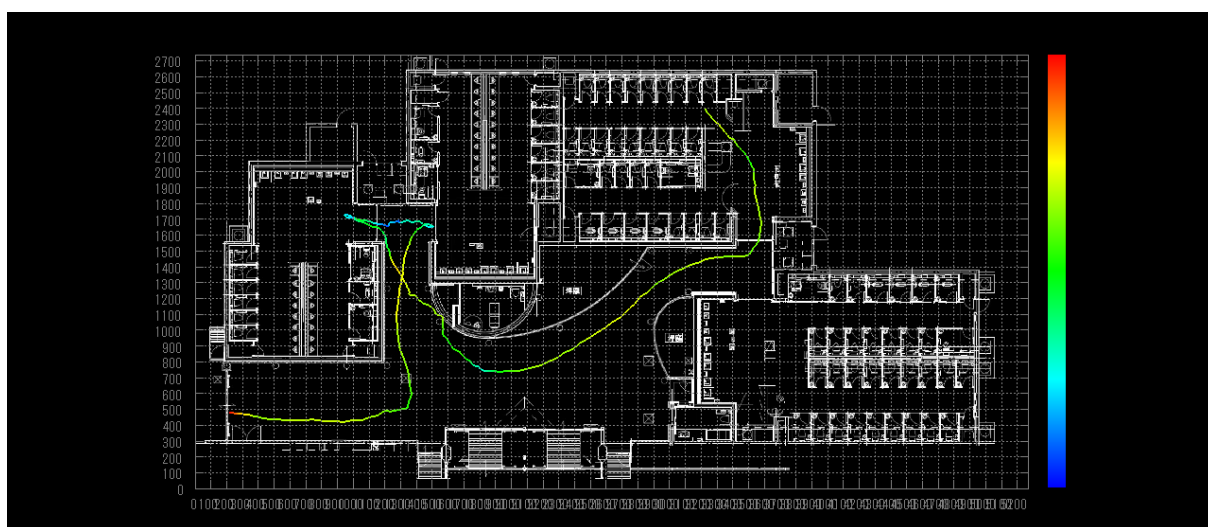
図 2-24 ID1144062558637870 の利用行動状況

- 利用日：2019年3月19日
- ID：1144062558637870
- 利用時間：11:44:06～11:45:35
- 入口：商業施設側入口
- 最終目的地：女性トイレ
- 折り返しのきっかけ：男性トイレ内であることを認識
- 同行者：無し

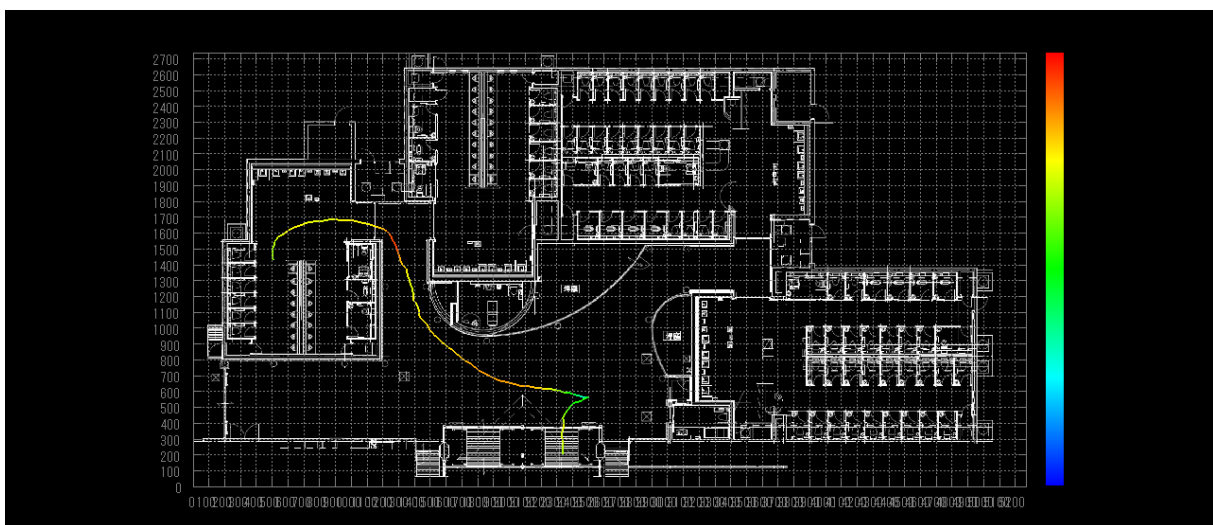
図 2-25 ID1149382548349350 の利用行動状況

- 利用日：2019年3月19日
- ID：1149382548349350
- 利用時間：11:49:39～11:50:07
- 入口：駐車場側入口
- 最終目的地：男性トイレ
- 折り返しのきっかけ：女性トイレサインを認識？&男性トイレサインを認識？
- 同行者：無し

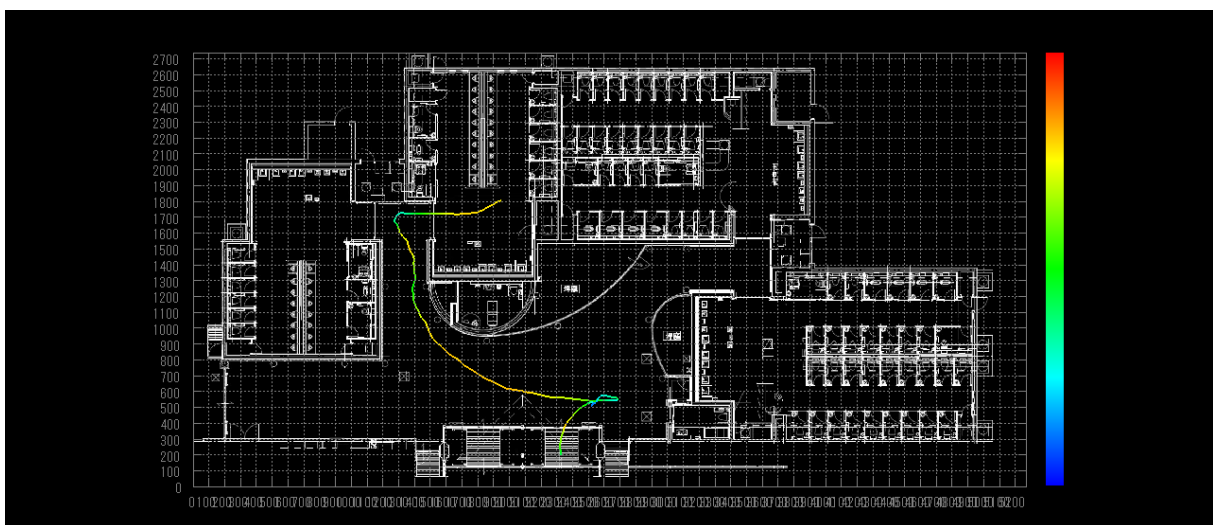
図 2-27 ID1154082548153030 の利用行動状況

- 利用日：2019年3月19日
- ID：1154082548153030
- 利用時間：11:54:08～11:54:48
- 入口：駐車場側入口
- 最終目的地：男性トイレ
- 折り返しのきっかけ：女性トイレサインを認識？&男性トイレサインを認識？
- 同行者：無し

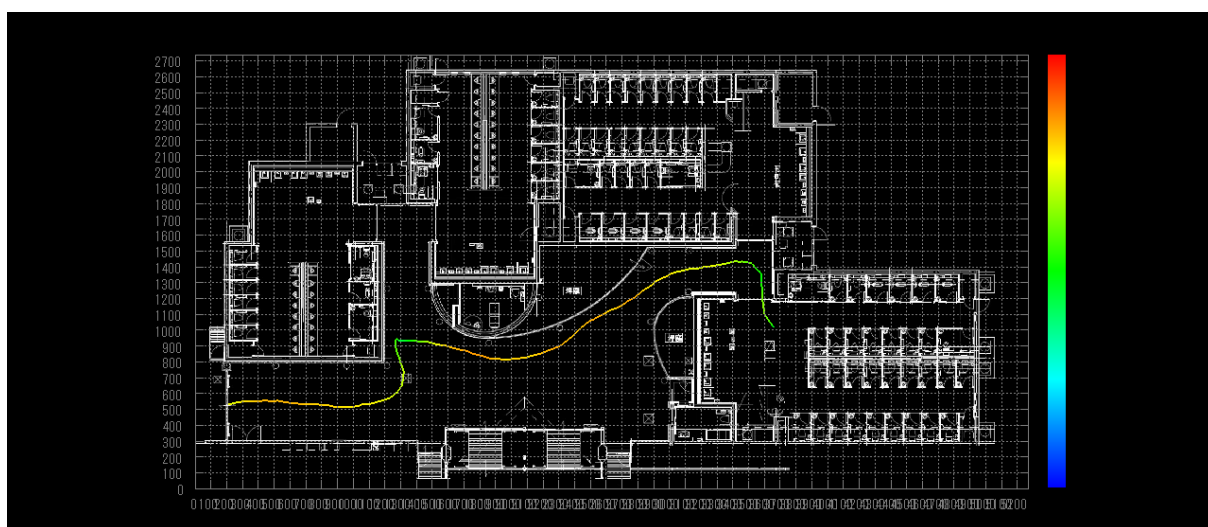
図 2-28 ID1156462452470650 の利用行動状況

- 利用日：2019年3月19日
- ID：1156462452470650
- 利用時間：11:56:47～11:57:26
- 入口：商業施設側入口
- 最終目的地：女性トイレ
- 折り返しのきっかけ：男性トイレサインを認識？
- 同行者：無し

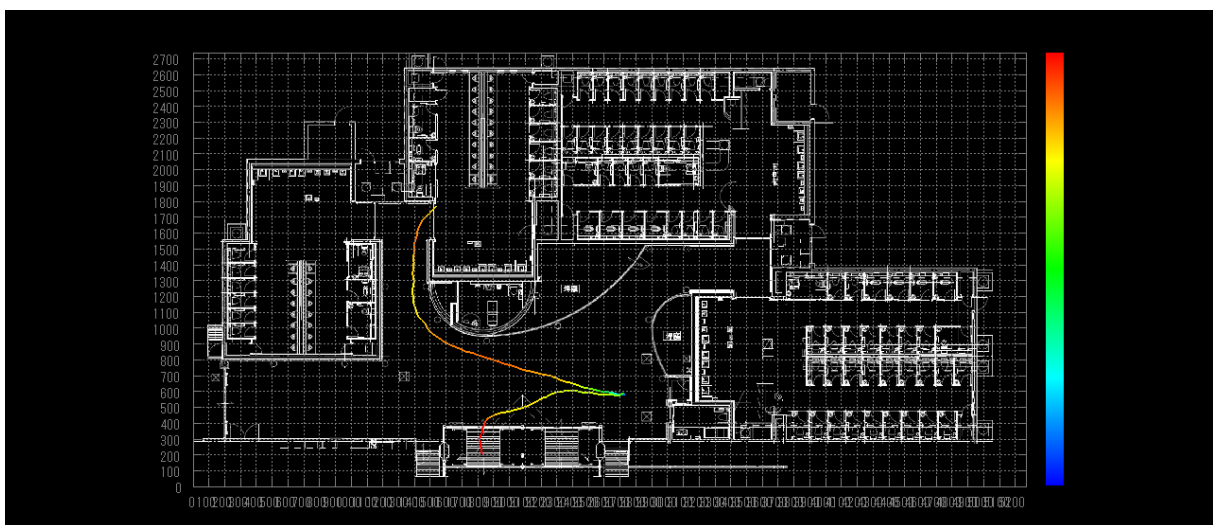
図 2-29 ID1157122558245790 の利用行動状況

- 利用日：2019年3月19日
- ID：1157122558245790
- 利用時間：11:57:13～11:57:43
- 入口：駐車場側入口
- 最終目的地：男性トイレ
- 折り返しのきっかけ：多機能トイレが男性トイレでないことを認識
- 同行者：無し

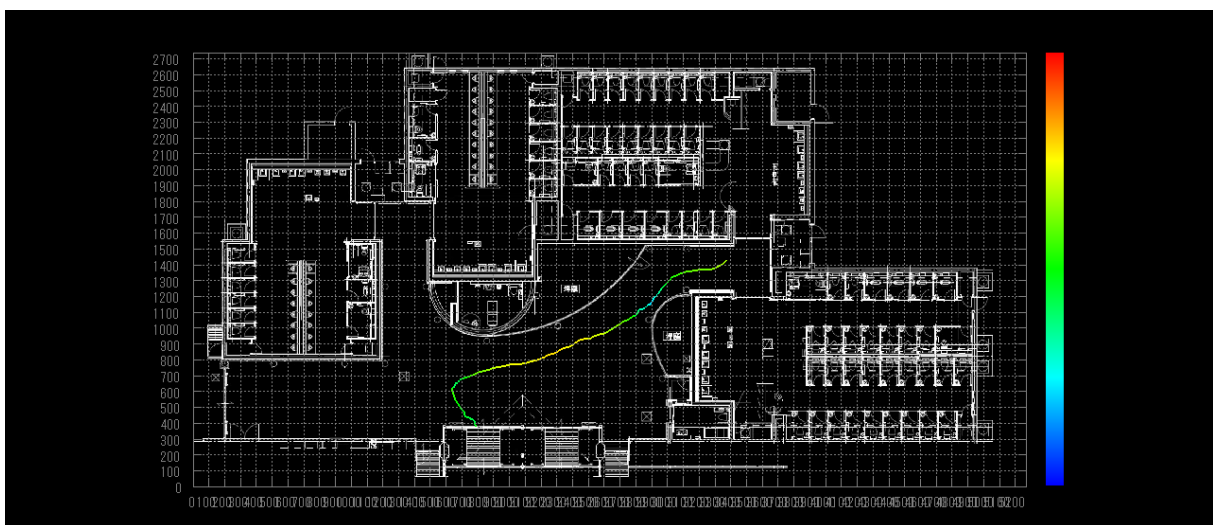
図 2-30 ID1158112486156240 の利用行動状況

- 利用日：2019年3月19日
- ID：1158112486156240
- 利用時間：11:58:12～11:58:38
- 入口：駐車場側入口
- 最終目的地：女性トイレ
- 折り返しのきっかけ：女性トイレサインを認識？（1人）同行者からの教授（1人）
- 同行者：有り（異性、追従行動）

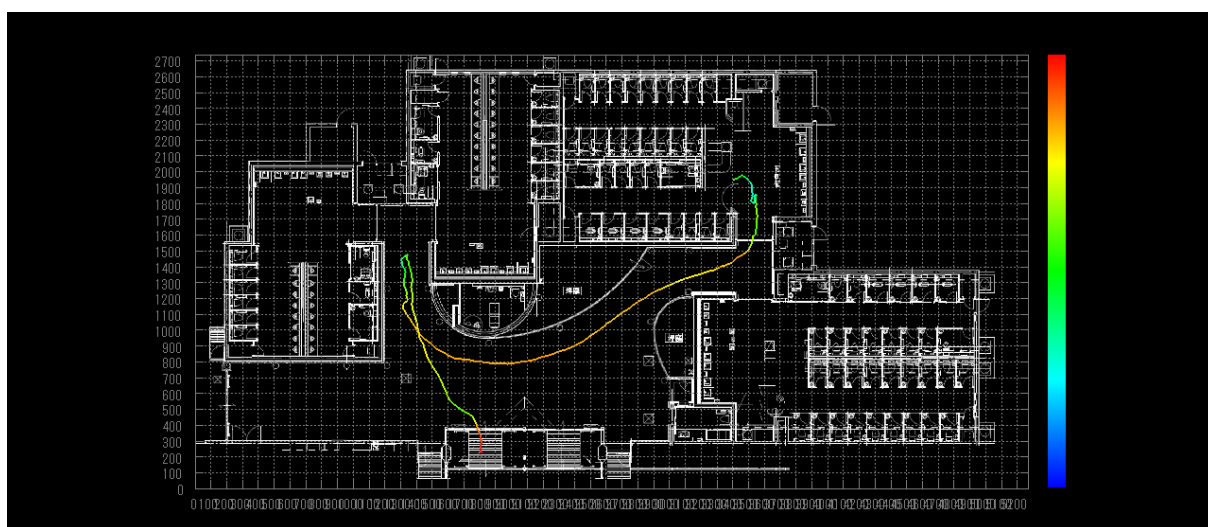
図 2-32 ID1155272480442260 の利用行動状況

- 利用日：2019年3月20日
- ID：1155272480442260
- 利用時間：11:55:28～11:56:15
- 入口：駐車場側入口
- 最終目的地：女性トイレ
- 折り返しのきっかけ：男性トイレ内であることを認識
- 同行者：有り（同性、追従行動有り）

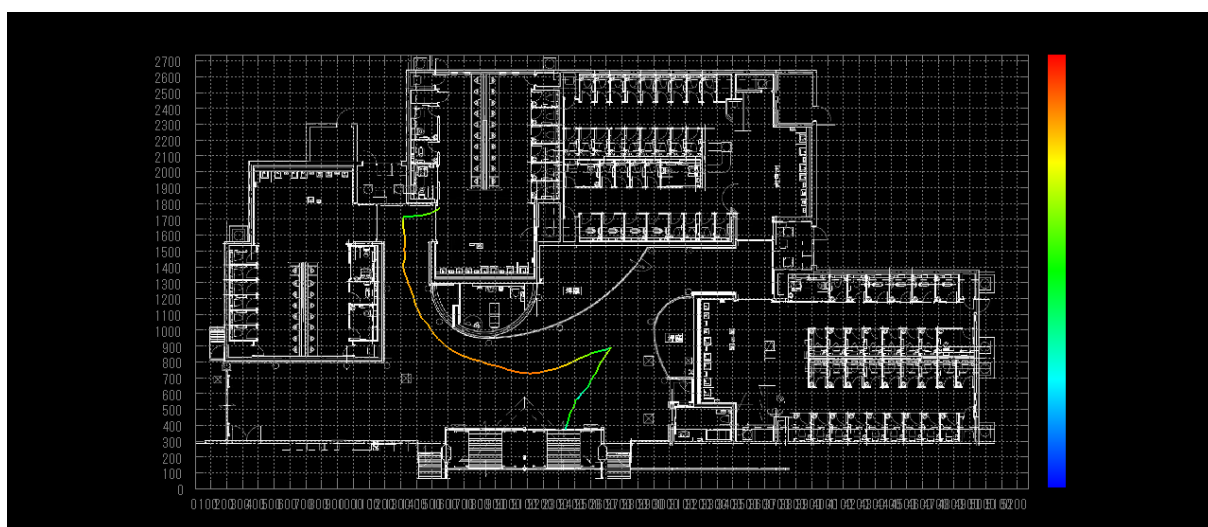
図 2-35 ID1735322465780000 の利用行動状況

- 利用日：2019年3月20日
- ID：1735322465780000
- 利用時間：17:35:32～17:35:59
- 入口：駐車場側入口
- 最終目的地：男性トイレ
- 折り返しのきっかけ：女性トイレサインを認識？
- 同行者：有り（異性、追従行動無）

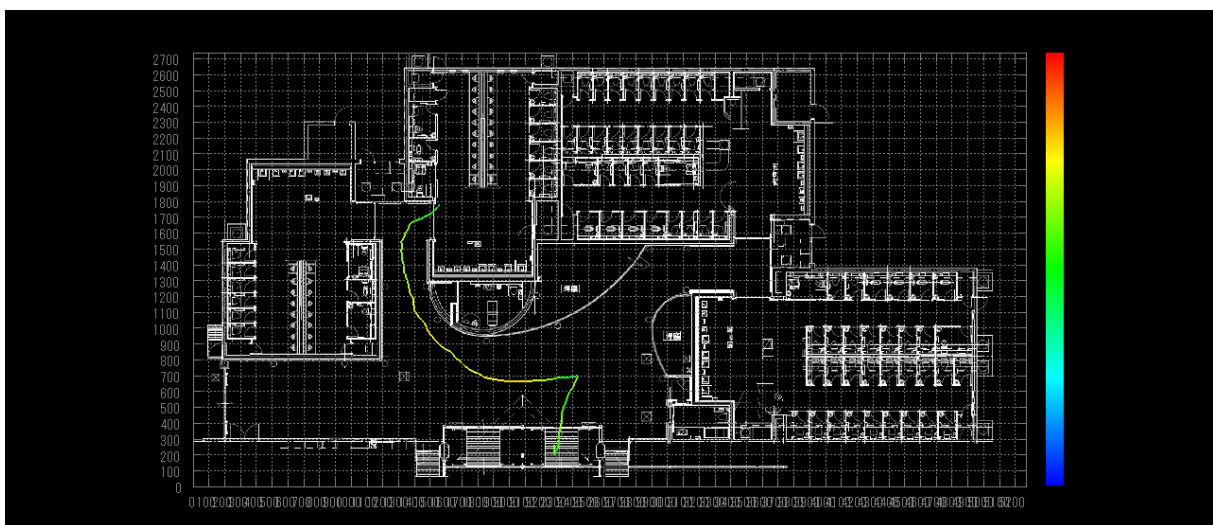
図 2-38 ID904342467060119 の利用行動状況

- 利用日：2019年3月21日
- ID：904342467060119
- 利用時間：9:04:35～9:05:01
- 入口：駐車場側入口
- 最終目的地：男性トイレ
- 折り返しのきっかけ：女性トイレサインを認識？&男性トイレサインを認識？
- 同行者：無し

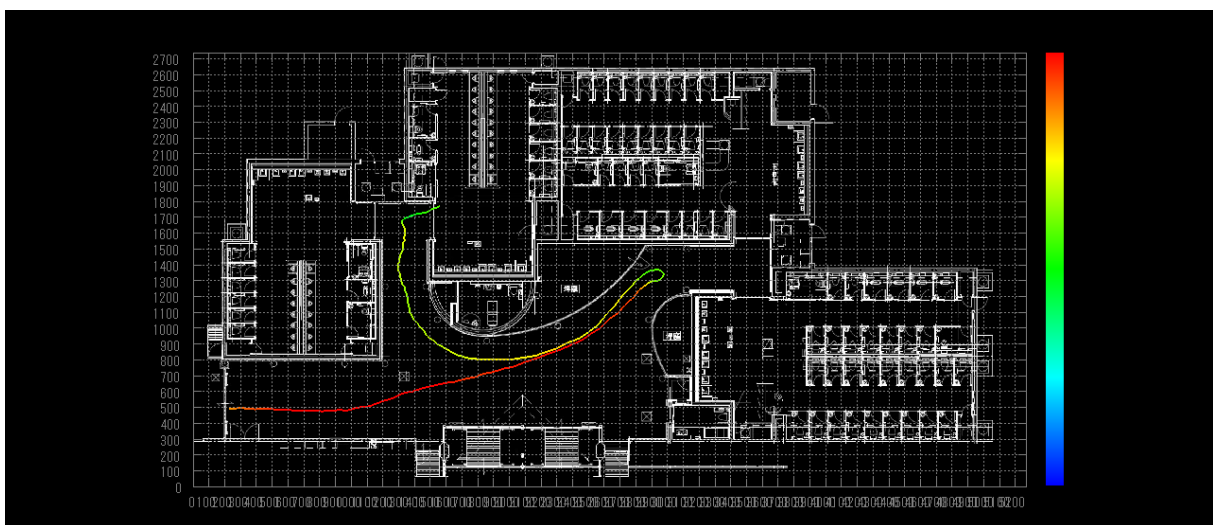
図 2-39 ID908442491702307 の利用行動状況

- 利用日：2019年3月21日
- ID：908442491702307
- 利用時間：9:08:44～9:09:31
- 入口：商業施設側入口
- 最終目的地：男性トイレ
- 折り返しのきっかけ：女性トイレ内であることを認識
- 同行者：有り（異性、追従行動有り（1人））

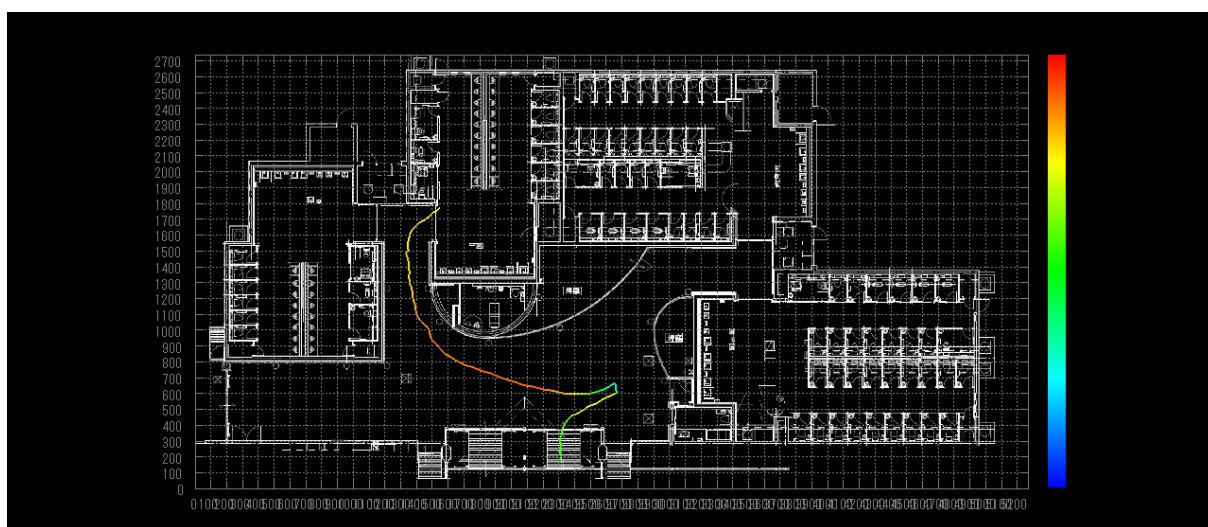
図 2-42 ID916072434818178 の利用行動状況

- 利用日：2019年3月21日
- ID：916072434818178
- 利用時間：9:16:08～9:16:33
- 入口：駐車場側入口
- 最終目的地：男性トイレ
- 折り返しのきっかけ：多機能トイレが男性トイレでないことを認識
- 同行者：無し

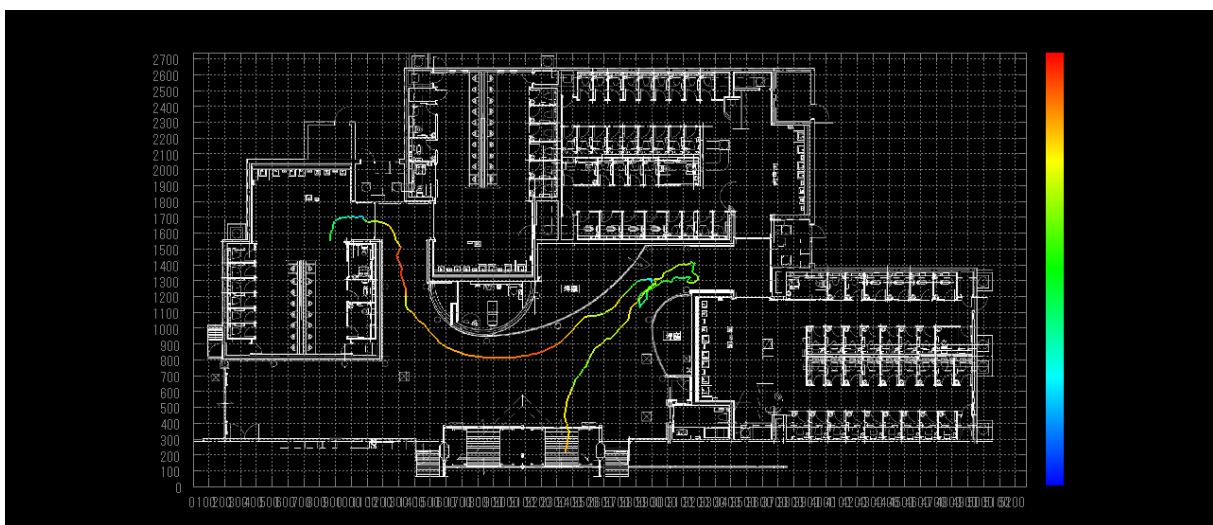
図 2-43 ID917422474402343 の利用行動状況

- 利用日：2019年3月21日
- ID：917422474402343
- 利用時間：9:17:43～9:18:37
- 入口：駐車場側入口
- 最終目的地：男性トイレ
- 折り返しのきっかけ：同行者からの教授（1人）女性トイレ内であることを認識（1人）
- 同行者：有り（異性、追従行動有り（1人））

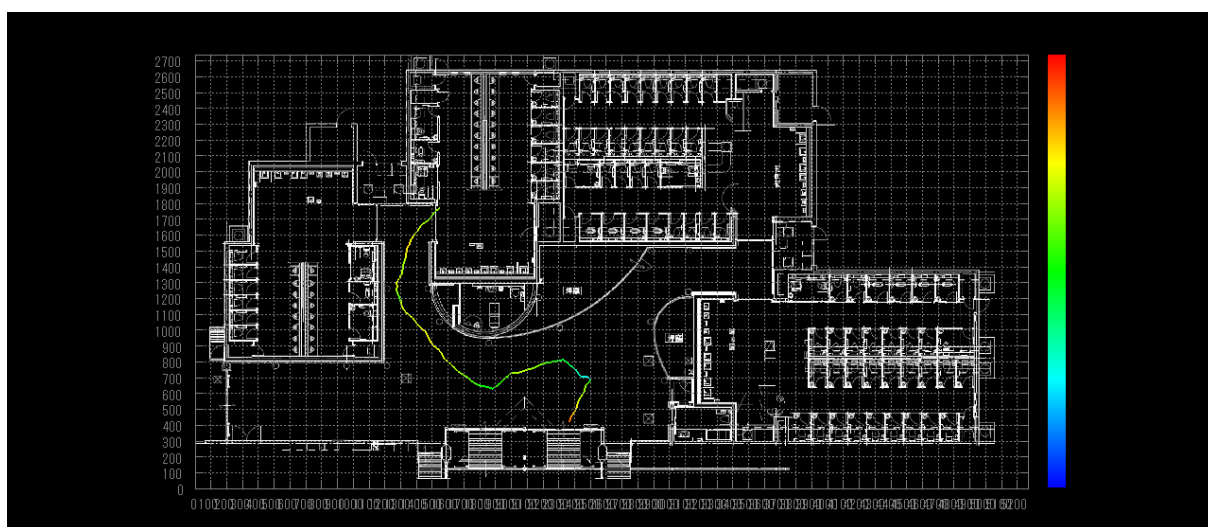
図 2-44 ID917432475975211 の利用行動状況

- 利用日：2019年3月21日
- ID：917432475975211
- 利用時間：9:17:44～9:18:11
- 入口：駐車場側入口
- 最終目的地：男性トイレ
- 折り返しのきっかけ：女性トイレサインを認識？
- 同行者：無し

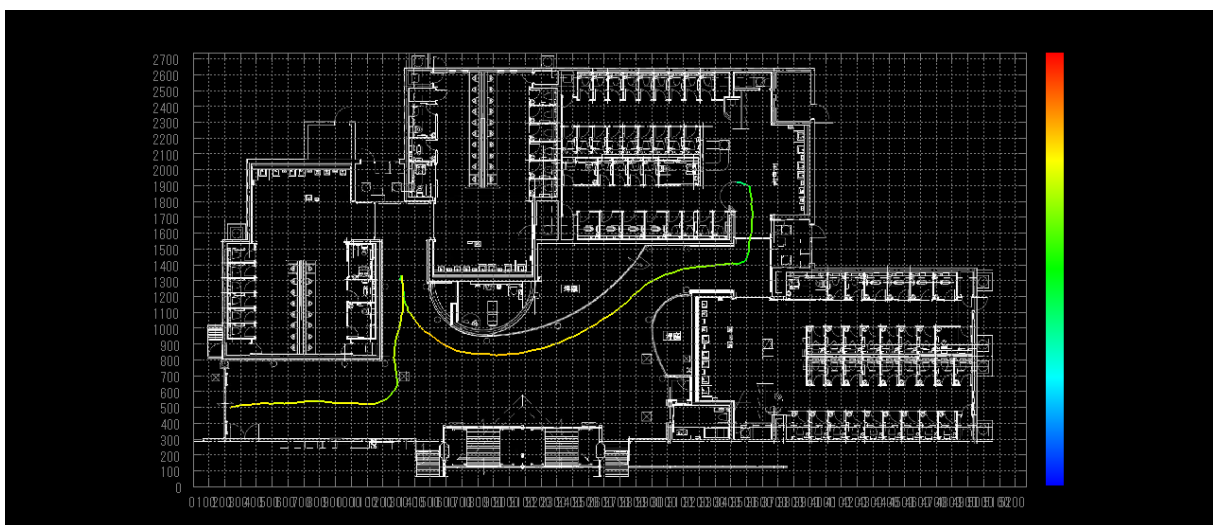
図 2-45 ID1630532480013660 の利用行動状況

- 利用日：2019年3月21日
- ID：1630532480013660
- 利用時間：16:30:54～16:31:42
- 入口：商業施設側入口
- 最終目的地：女性トイレ
- 折り返しのきっかけ：男性トイレ内であることを認識
- 同行者：無し

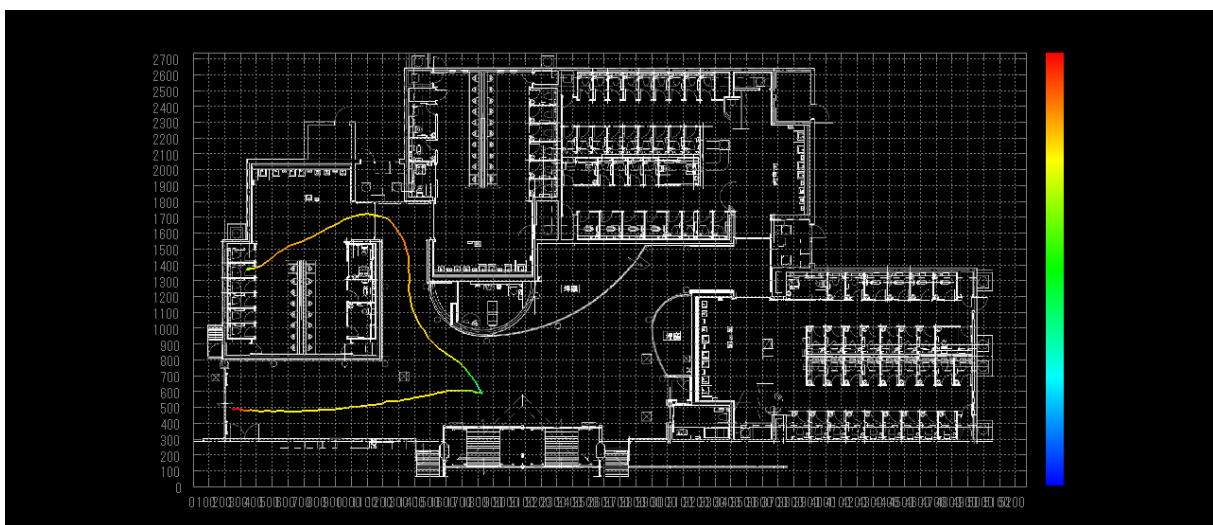
図 2-47 ID1650362504197510 の利用行動状況

- 利用日：2019年3月21日
- ID：1650362504197510
- 利用時間：16:50:36～16:51:11
- 入口：商業施設側入口
- 最終目的地：男性トイレ
- 折り返しのきっかけ：同行者からの教授？
- 同行者：有り（異性、追従行動無）

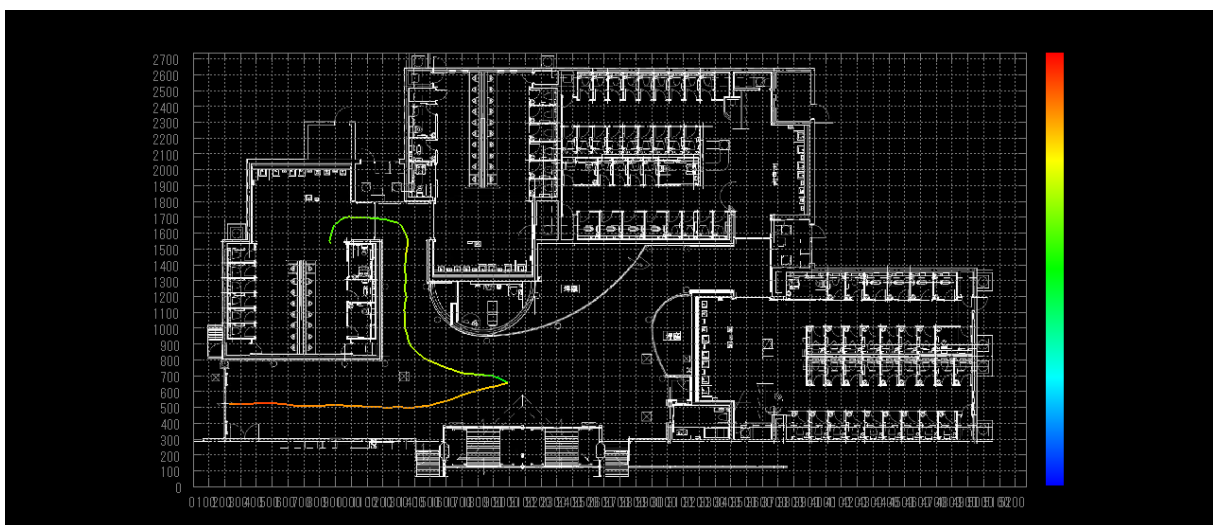
図 2-47 ID1651322448885160 の利用行動状況

- 利用日：2019年3月21日
- ID：1651322448885160
- 利用時間：16:51:32～16:52:07
- 入口：商業施設側入口
- 最終目的地：男性トイレ
- 折り返しのきっかけ：女性トイレサインを認識？
- 同行者：無し

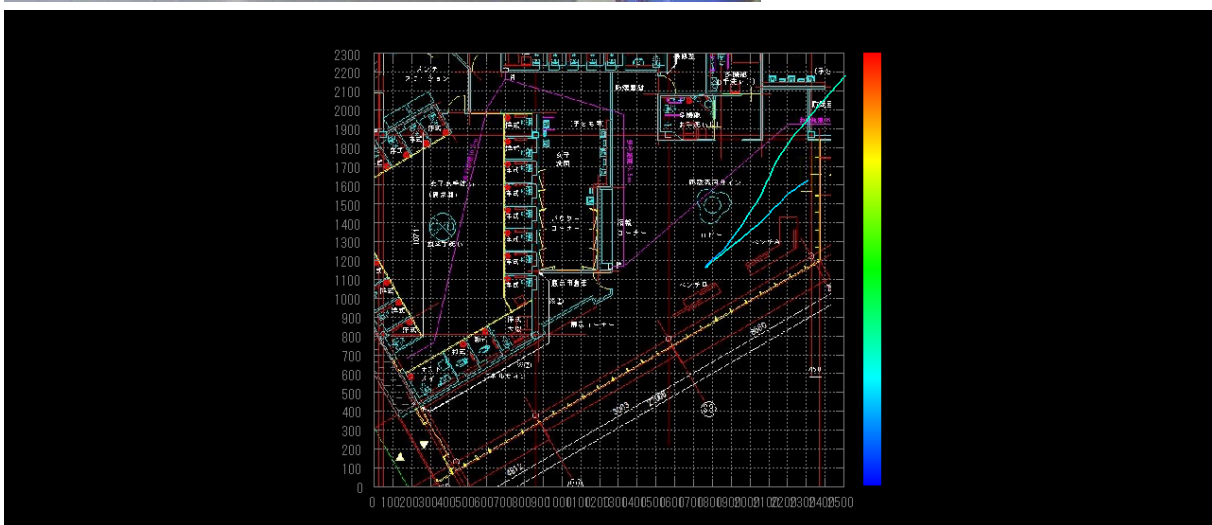
図 3-1 ID1521193040032980 の利用行動状況

- 利用日：2020年7月28日
- ID：1521193040032980
- 利用時間：15:21:20～15:21:34
- 入口：駐車場側入口
- 最終目的地：男性トイレ
- 折り返しのきっかけ：商業施設側廊下に男性トイレが無いと気づいた
- 同行者：無し

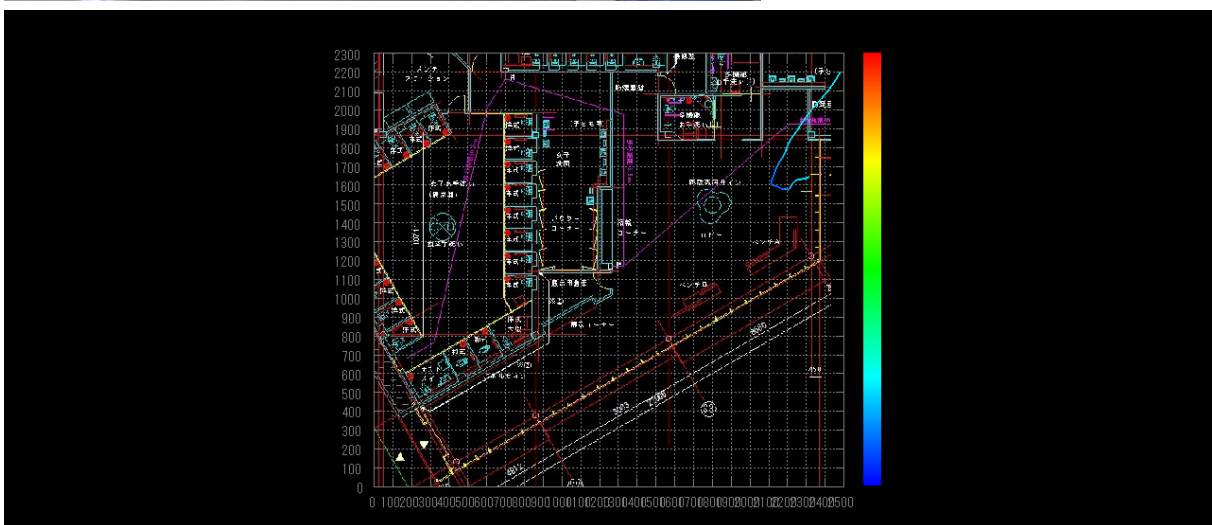
図 3-2 ID1521233023150820 の利用行動状況

- 利用日：2020年7月30日
- ID：1521233023150820
- 利用時間：15:21:24～15:21:33
- 入口：駐車場側入口
- 最終目的地：男性トイレ
- 折り返しのきっかけ：多機能トイレが男性トイレでないことを認識
- 同行者：無し

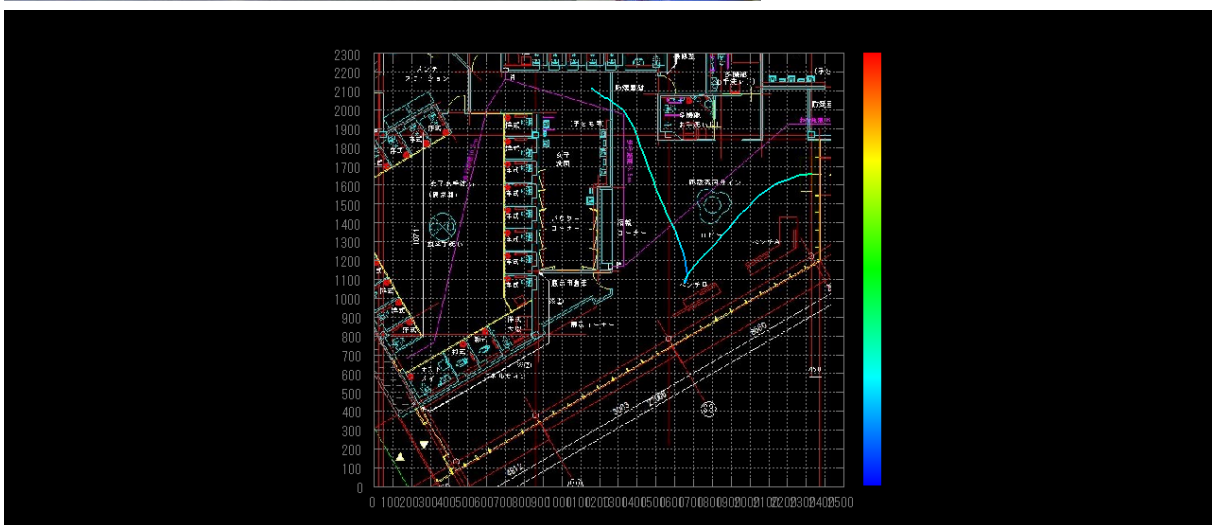
図 3-3 ID1515422990006660 の利用行動状況

- 利用日：2020年7月31日
- ID：1515422990006660
- 利用時間：15:15:43～15:15:59
- 入口：駐車場側入口
- 最終目的地：女性トイレ
- 折り返しのきっかけ：商業施設側廊下に女性トイレが無いと気づいた
- 同行者：無し

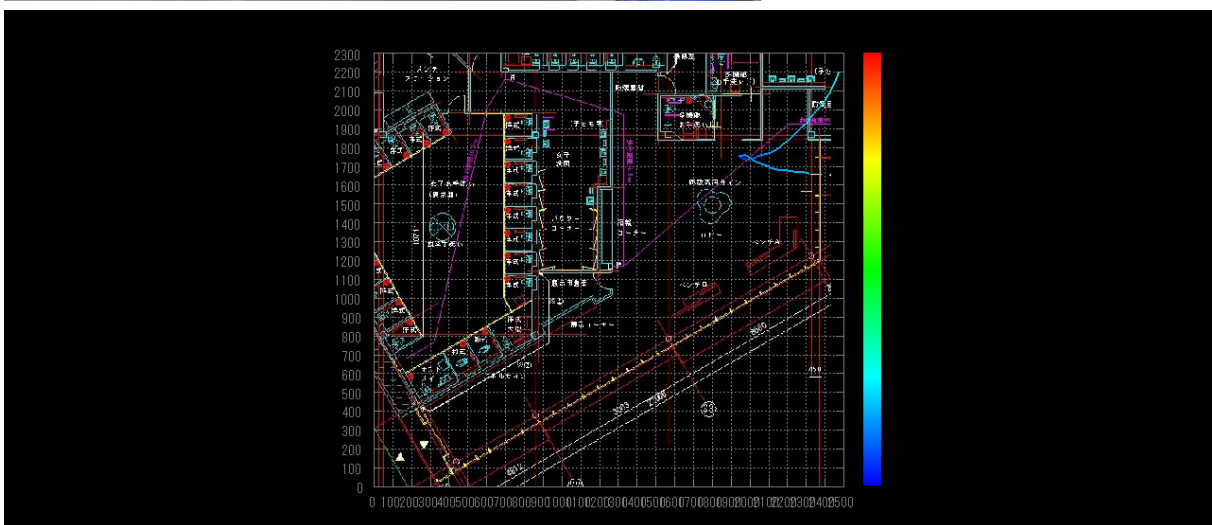
図 3-4 ID1504412978734300 の利用行動状況

- 利用日：2020年7月31日
- ID：1504412978734300
- 利用時間：15:04:42～15:04:55
- 入口：駐車場側入口
- 最終目的地：男性トイレ
- 折り返しのきっかけ：多機能トイレが男性トイレでないことを認識
- 同行者：無し

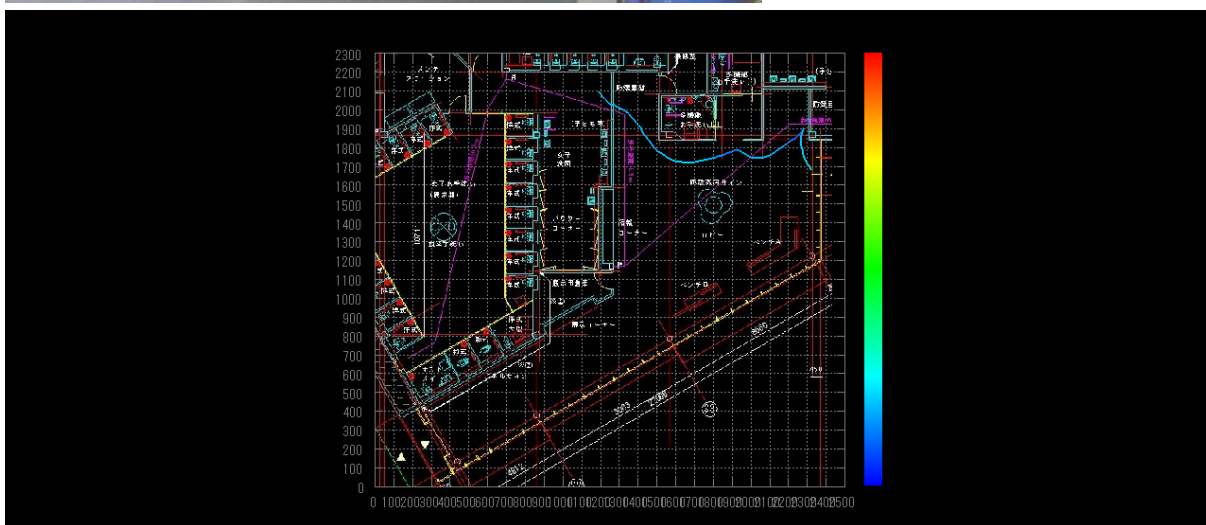
図 3-6 ID1102512971282890 の利用行動状況

- 利用日：2020年8月2日
- ID：1102512971282890
- 利用時間：11:02:52～11:03:09
- 入口：駐車場側入口
- 最終目的地：女性トイレ
- 折り返しのきっかけ：男性トイレと多機能トイレが女性トイレでないことを認識
- 同行者：無し

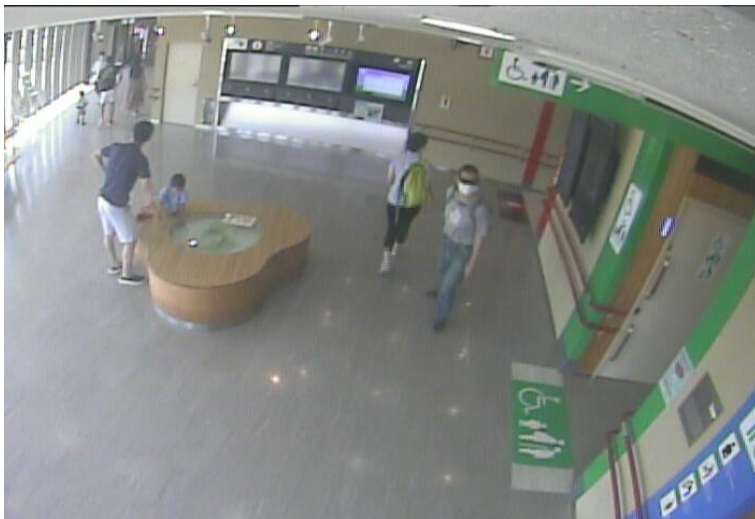
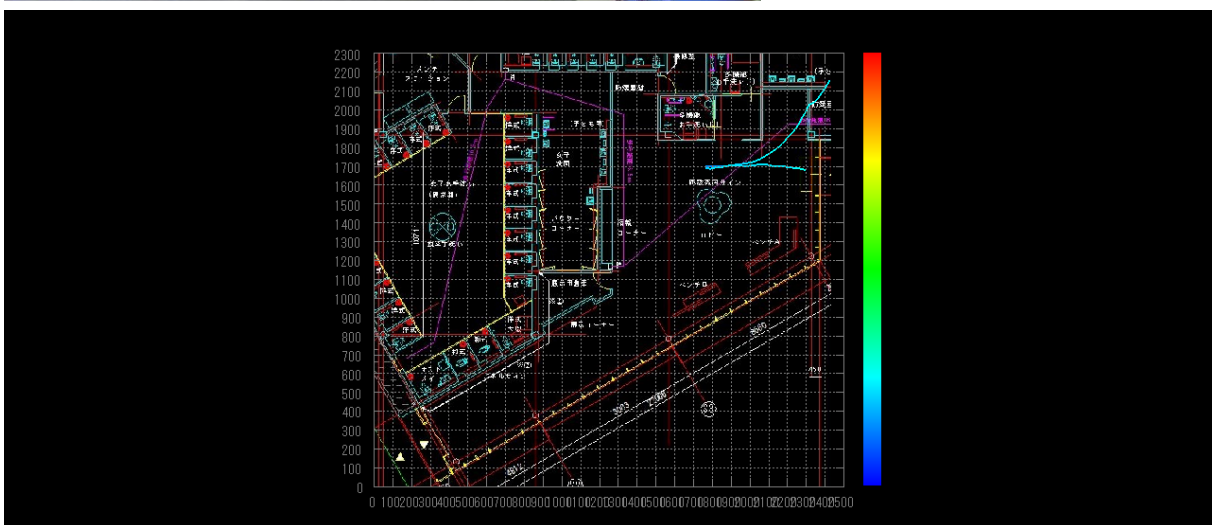
図 3-7 ID1110102983931500 の利用行動状況

- 利用日：2020年8月2日
- ID：1110102983931500
- 利用時間：11:10:11～11:10:23
- 入口：駐車場側入口
- 最終目的地：男性トイレ
- 折り返しのきっかけ：女性トイレが男性トイレでないことを認識
- 同行者：有り（異性、追従行動無）

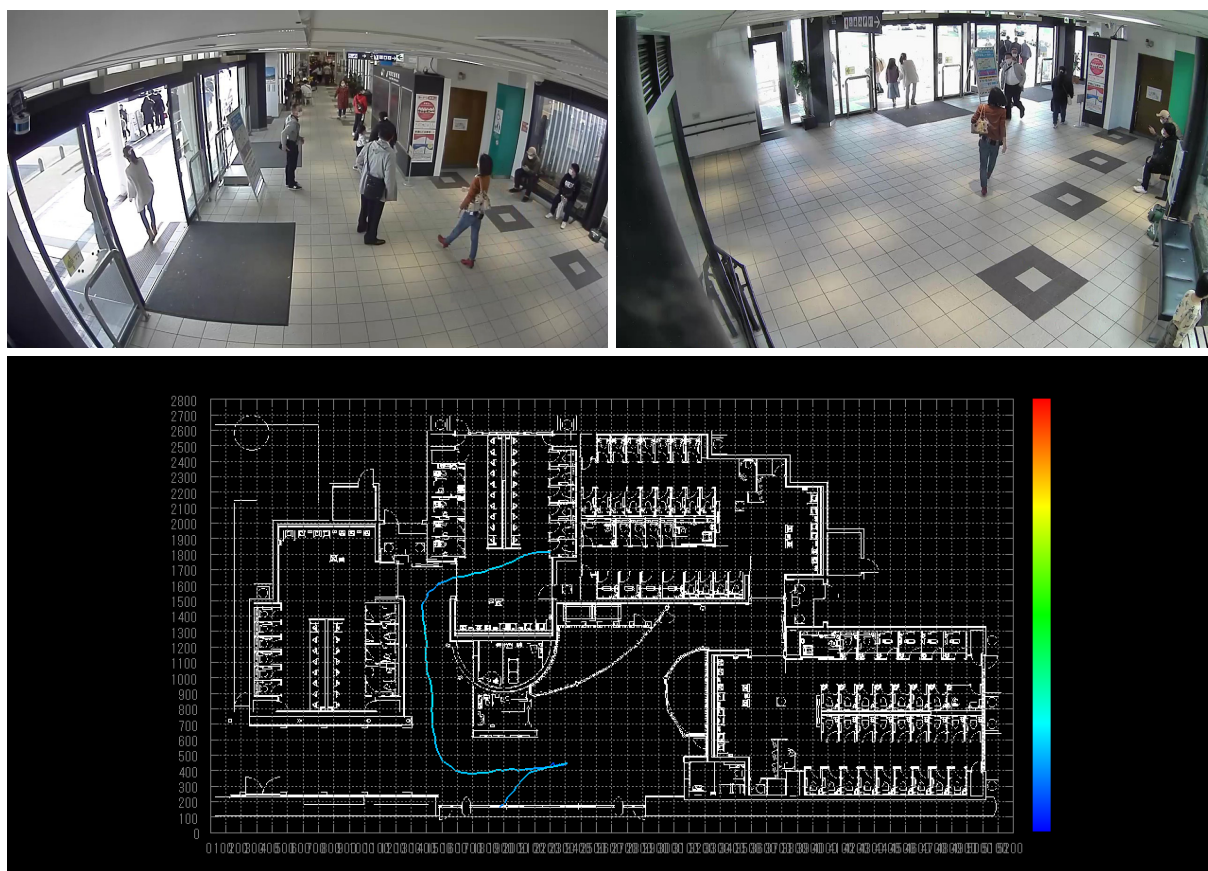
図 4-4 ID1405262813027860 の利用行動状況

- 利用日：2020年12月6日
- ID：1405262813027860
- 利用時間：14:05:26～14:06:02
- 入口：駐車場側入口
- 最終目的地：男性トイレ
- 折り返しのきっかけ：女子トイレサインを視認
- 同行者：無し

ID1405262813027860 は、トイレ棟に俯いた状態で入り、人の流れがある女性トイレ方面に進むも、女性トイレの壁面サインを認識して方向転換して男性トイレに向かっている（図 4-8）。

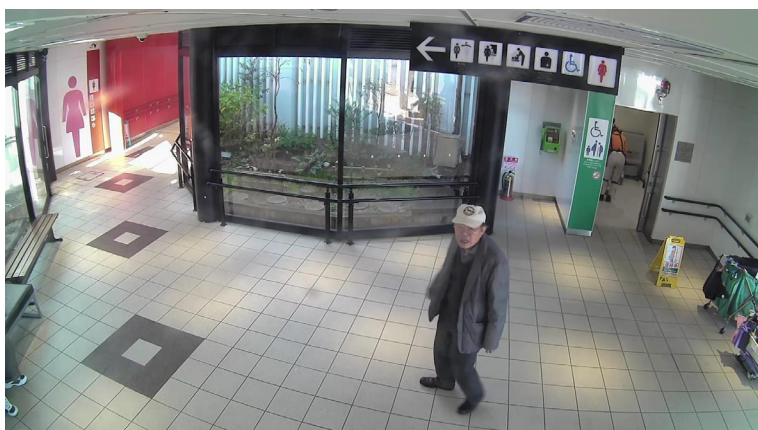
図 4-8 ID1333112771017100 の利用行動状況

- 利用日：2020年12月7日
- ID：1333112771017100
- 利用時間：13:33:12～13:33:48
- 入口：駐車場側入口
- 最終目的地：男性トイレ
- 折り返しのきっかけ：女性トイレサインを認識
- 同行者：無し

ID1333112771017100 は、トイレ棟に入る際に多機能トイレ1のサインを確認し近づくも、方向転換し男性トイレに向かっている(図4-12)。

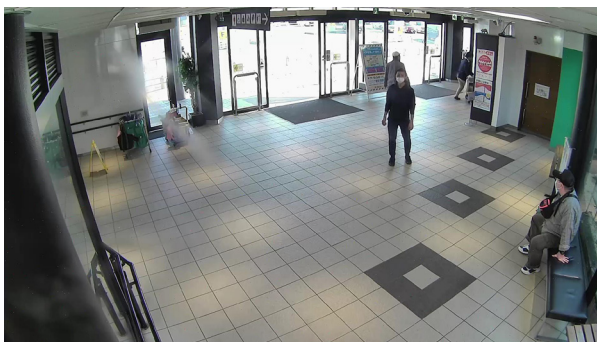
図 4-9 ID1333172769116570 の利用行動状況

- 利用日：2020年12月7日
- ID：1333172769116570
- 利用時間：13:33:18～13:33:52
- 入口：駐車場側入口
- 最終目的地：男性トイレ
- 折り返しのきっかけ：女子トイレサイン認識
- 同行者：無し

ID1333172769116570 は、トイレ棟に入る際に多機能トイレ1のサインを確認し近づくも、そのまま女性トイレ方面に進むも、吊りサインを見て、トイレ棟入口まで戻って男性トイレサインを視認して男性トイレに向かっている（図 4-13）。

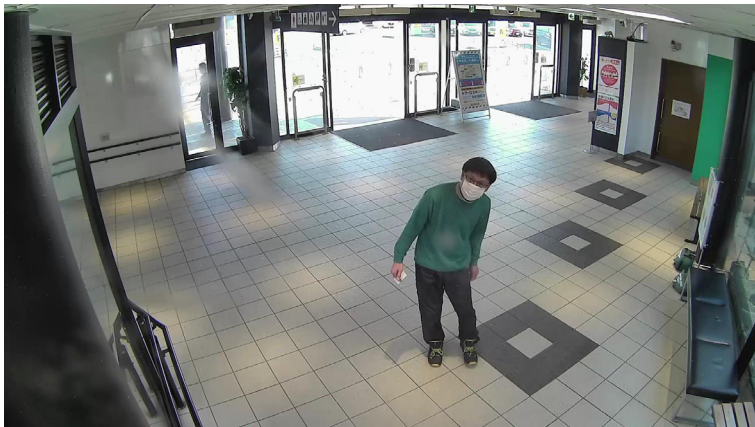
図 4-11 ID1340402712298150 の利用行動状況

- 利用日：2020年12月7日
- ID：1340402712298150
- 利用時間：13:40:41～13:41:18
- 入口：商業施設側入口
- 最終目的地：女性トイレ
- 折り返しのきっかけ：女子入口を視認&多目的トイレが男性トイレではないと認識
- 同行者：無し

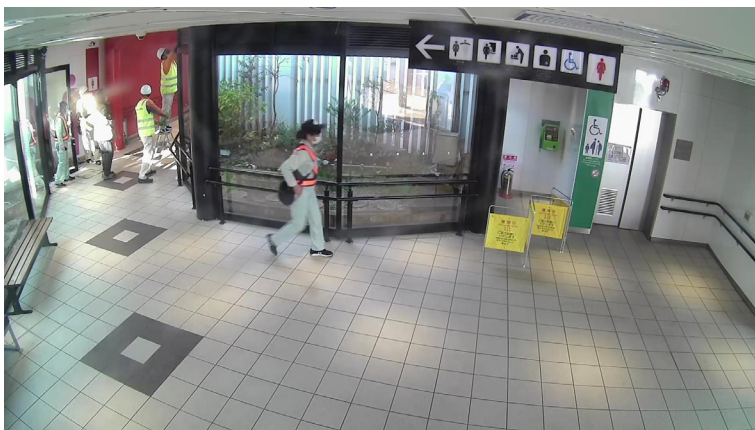
図 4-13 ID1335352717425520 の利用行動状況

- 利用日：2020年12月8日
- ID：1335352717425520
- 利用時間：13:35:35～13:36:21
- 入口：駐車場側入口
- 最終目的地：男性トイレ
- 折り返しのきっかけ：女子トイレが男性トイレではないと認識
- 同行者：無し
