## 論文 補修した RC 造 4 層縮小試験体の振動台実験による構造的な性能評価

**要旨**：地震で損傷を受けた RC 構造物の効率的な補修計画を行うためには、補修をした建物の、将来の地震に対する構造的な回復度合いを適切に評価する必要がある。そこで、本研究では、2019 年度に実施された振動台実験の RC 造 4 層の連層耐震壁付きラーメン架構の試験体に対して補修を行い、再度振動台実験で加振を行った。補修後の試験体では 1 階の層せん断力が増加架構の初期剛性は新設の試験体の 7 割程度まで回復がみられ、耐震壁の剛性の回復率は柱や梁より高かった。架構の終局変形能力は完全に回復したが、補修をしたひび割れが再び開くために、エネルギー吸収能力は低下した。

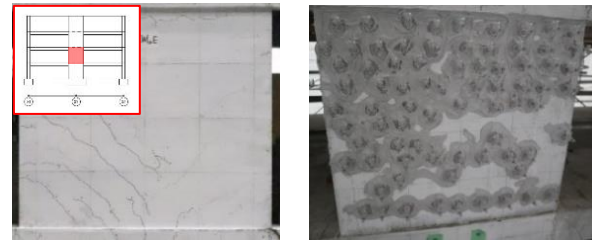
a) 補修方法①：エポキシ樹脂注入

試験体の X 方向の補修方法は 損傷のレベルに応じて表-1 に示す 4 つの補修方法を採用した。損傷がコンクリートのひび割れの場合、図-2a に示すようにエポキシ樹脂を注入することで補修した。なお、最小 0.05mm のひび割れ幅のものまで注入を行った。また、床スラブのすべてのひび割れについてエポキシ樹脂を注入することは、費用対効果の点で適切でないと考えられるため、床スラブの中央部で発生したひび割れは、梁または柱まで到達しているひび割れのみを補修することとした。コンクリートの軽微な剥落が見られた部材は、図-2b に示すように、ポリマーセメントモルタルによって補修した。鉄筋が露出するほど重度にコンクリートが剥落した部材については、図-2c に示すように、エポキシ樹脂モルタルを塗り付けて補修した。主筋の座屈が発生した CW1 壁では、図-2d に示すように損傷したコンクリートと座屈鉄筋を取り除き、塑性ヒンジ発生域外に新しい鉄筋を溶接し、コンクリートを新たに打設した。
