| 学位種別(和文) | 博士論文 |

# 鋼道路橋における腐食事例の分析と 腐食部材の補強法に関する研究

名取 暢

## **Study on Characteristics of Corrosion Damage and Strengthening Methods for Corroded Steel Members in Highway Bridges**

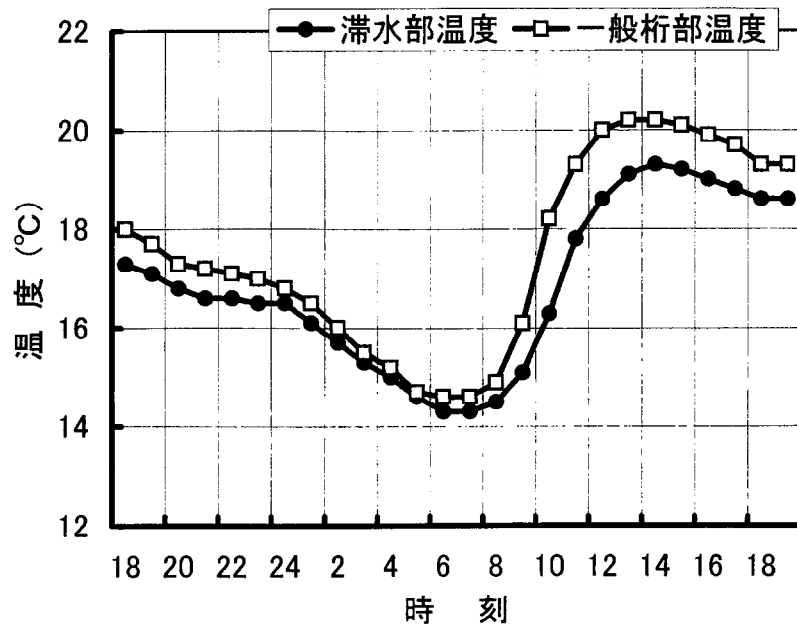
図-2.9 滞水部と一般部の鋼材の温度計測結果

滞水部と滞水の生じていない一般部における下フランジの温度計測結果を図-2.9 に示す。計測日の天候は晴れであり、下フランジ部の最高温度は約 20℃（日中 12:00～16:00）、最低温度は約 14℃（早朝 6:00～8:00）となっている。滞水部と滞水の生じていない部位との温度差は 0.5～1℃程度であり、12:00～14:00 ころにかけて最大の温度差が生じている。

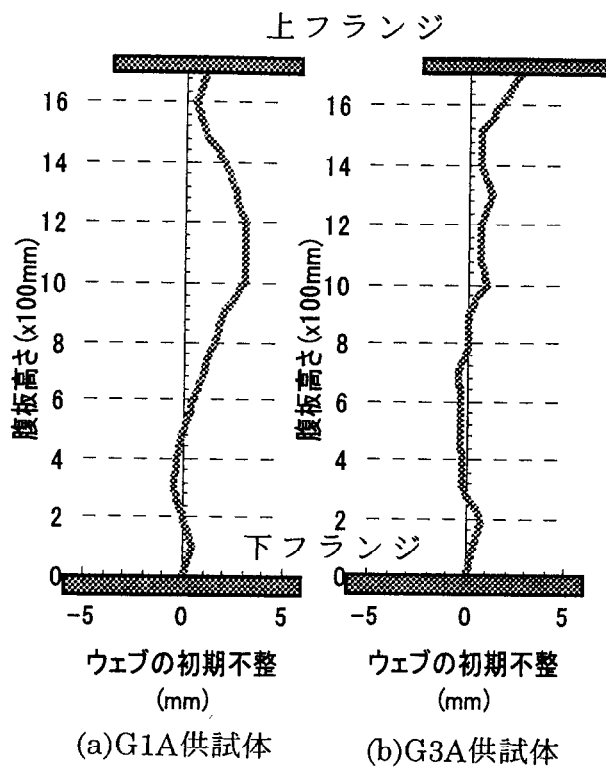
図-3.9 供試体の初期不整

また、初期不整は、上記の方法により求めた板厚中心線から算出した。したがって、鋼材表面の腐食量の差に起因する偏心量を含んだものとなっている。図-3.9にそれぞれの供試体支点側端部の初期不整を示す。両供試体とも現行の設計基準に規定されている制限値(主桁の鉛直度： $3+H/\delta$  mm, 板の平面度： $H/250$ mm,  $H$ は腹板高さ)以内に収まっている。

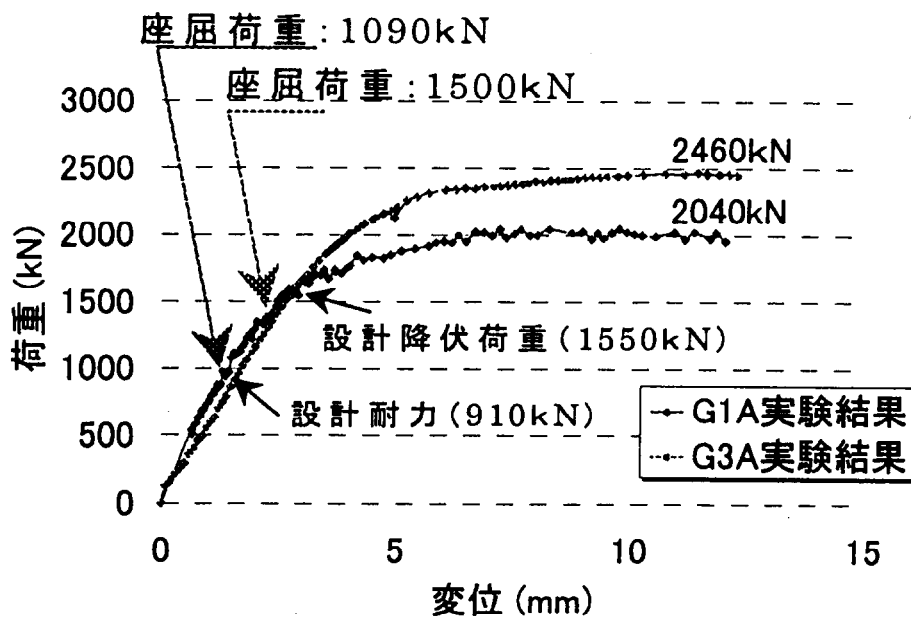
図-3.11 圧縮試験における荷重と鉛直変位との関係

図-3.11 に実験結果より得られた荷重と鉛直変位の関係を示す。最大荷重は、G1A 供試体で 2042kN, G3A 供試体で 2465kN であり、腐食の著しい G1A 供試体の最大荷重は G3A 供試体に比べて 16%程度小さいものであった。

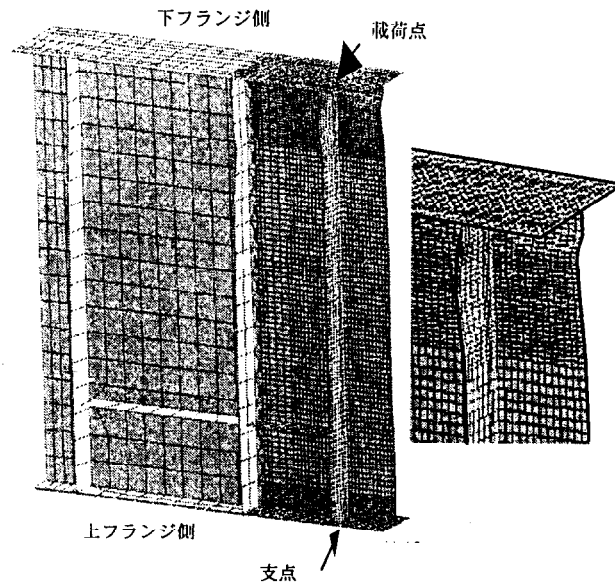
図-3.15 弾塑性有限変位解析による座屈状況

図-3.15 に供試体 G1A について残留応力を考慮した場合の解析による座屈状況を示す。これを写真-3.9 に示した実験での座屈状況と比較すると、最初に板厚減少の最も激しい腹板および端補剛材に局部座屈が発生すること、また、初期不整がそのまま大きくなるモードで腹板全体の面外方向の変位が進行すること等、解析は実験での座屈の状況をよく再現できているといえる。また、図-3.16 に G1A 供試体および G3A 供試体において残留応力を考慮しない場合と考慮した場合の解析結果を載荷実験結果と対比して示す。残留応力を考慮した場合の  $P-\delta$  曲線と残留応力を考慮しない場合の  $P-\delta$  曲線を比較すると、最大荷重はほとんど変わらないが、載荷の比較的初期の段階での勾配が緩く、また、最大荷重時の変位量が前者の方が実験値に近い傾向にある。しかし、実験での勾配はさらに緩く、最大荷重時の変形量も大きい。特に腐食量の大きな G3 供試体において、その傾向が顕著である。載荷の比較的初期段階での勾配の違いや最大荷重時の変形量の違いについては、解析において仮定した残留応力分布が実際とはかなり異なることが主な原因と考えられる。とりわけ腐食の著しい G3 供試体においては、溶接部近傍における材片の板厚減少に伴い残留応力の再分配が生じていることが予想されることから、再分配後における残留応力性状を考慮することが必要と考えられる。一方、最大荷重については、実験値と解析値で後者の方が

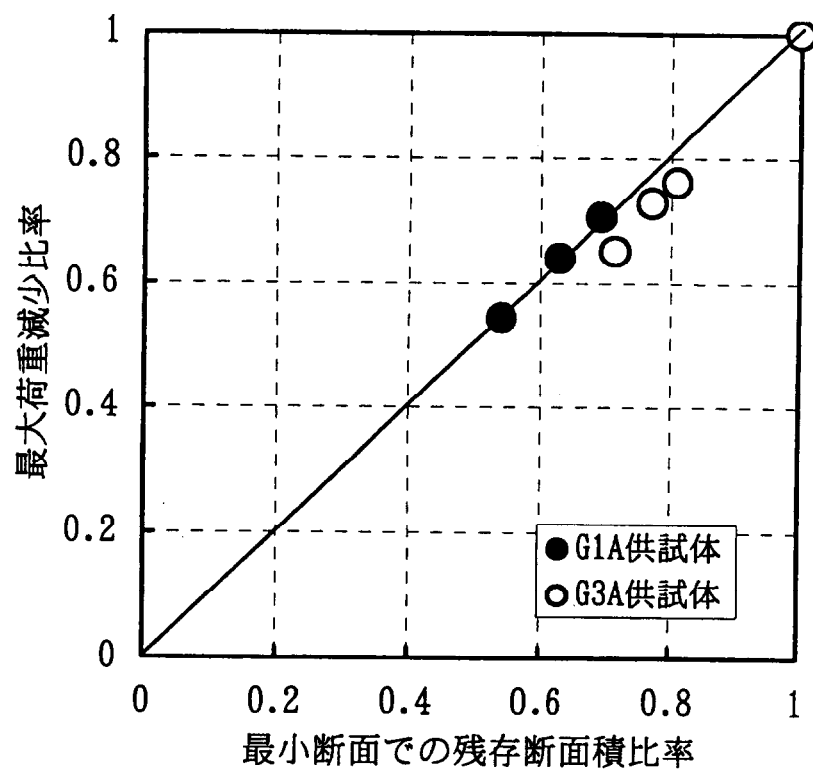
図-3.17 最大荷重と残存断面積比率との関係

上述したように最大荷重および座屈荷重の低下は残存断面積と関連性があることが予測されたため、その関係について検討した。図-3.17は、腐食のないモデルである Case1 に対する最大荷重の減少率（以下、最大荷重減少率と呼ぶ）と、設計で考慮する柱としての最小断面における残存断面積と設計断面積との比（以下、残存断面積比率と呼ぶ）との関係を示したものである。最大荷重と残存断面積比率は密接な関係があり、残存断面積比率が小さくなるとともにほぼ直線的に最大荷重も低下しており、このような関係を利用することにより、腐食した実橋の支点部の耐荷性能を評価することが可能なものとする。すなわち、腐食がない状態（設計時）の耐荷力を弾塑性有限変位解析により求め、それに実橋の腐食調査の結果から求めた柱としての残存断面積比率を乗ずることにより、腐食部材の残存最大荷重を推定することができるといえる。なお、ここでの検討は、今回実験を実施した供試体をもとにしたものであり、種々の腐食形態に対して同様な傾向にあるかどうかについてはさらに検討が必要である。

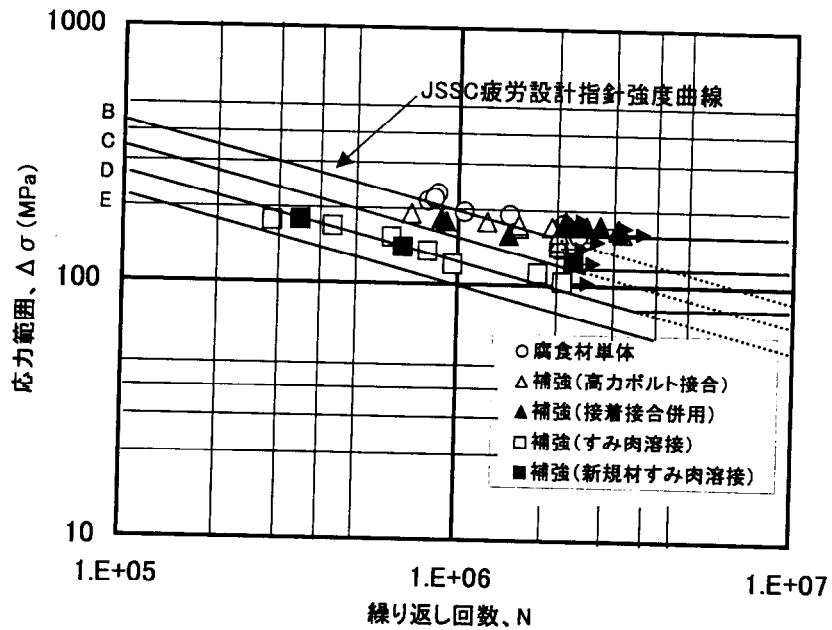
図-4.17 当板添接補強試験体の疲労試験結果

各試験体について主材の応力範囲と破断までの繰返し数との関係を図-4.17に示す。応力範囲は孔引きを考慮しない主材の総断面積を用いて算出したものであり、主材の板厚については平均板厚を用いた。また、図中には日本鋼構造協会疲労設計指針・同解説（以下JSSC疲労設計指針と呼ぶ）に示されているB等級からE等級までの疲労設計曲線<sup>18)</sup>を併記した。

腐食材単体における亀裂の発生点は腐食板表面の凹部である。高力ボルトのみの場合および接着剤を併用した場合には第一ボルト孔縁から発生する場合と、ボルト孔位置から少し離れた主材表面から発生する場合とがあった。後者については、高力ボルトのみの場合の試験体において多く確認された亀裂であるが、図-4.8に示したような腐食による板表面の凸部と補強板との局所的な接触部位が起点となって、この部位でフィレッシングにより亀裂が生じたものと考えられる。これらに対して、すみ肉溶接した場合には、前面すみ肉溶接の止端部から亀裂が発生した。この場合の疲労強度は腐食材単体および高力ボルトのみの場合より低く、止端部での局所的な形状に起因する応力集中の影響が孔縁部や腐食凹凸部での応力集中より厳しいといえる。なお、腐食材にすみ肉溶接した場合と新規材にすみ肉溶接した場合とでその強度に大きな違いがなかったことから、今回試験体に用いた程度の凹凸を有する腐食材への溶接に関しては、疲労強度の低下を招くような溶接品質への影響は少ないと考える。写真-4.7に孔縁部および板表面から発生した亀裂および前面すみ肉溶接部から発生した亀裂の外観を示す。

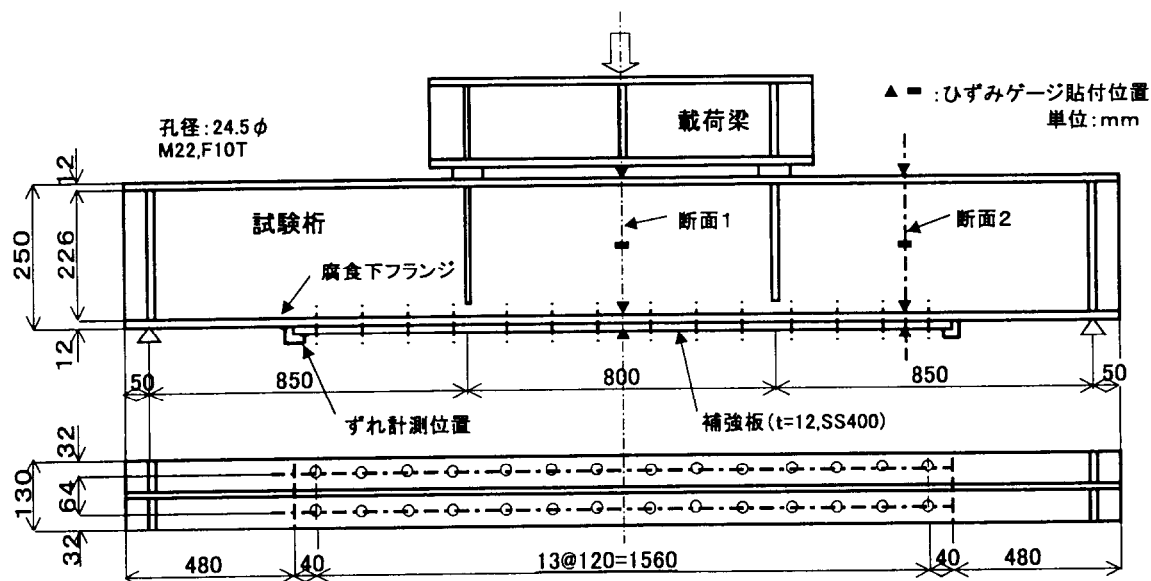
図-4.18 当板添接補強した I 形鋼曲げ試験体の形状・寸法と载荷方法

試験桁の形状寸法および載荷方法を図-4.18 に示す。第3章「3.2 腐食した I 形鋼の曲げ試験」で使用した形状・寸法および載荷方法と同一であり、上フランジが腐食した I 形鋼より当板添接補強試験体(A2)を製作した。なお、引張フランジに腐食の生じた場合の当板添接補強の効果について検討するため、第3章での検討と同様に腐食したフランジを下フランジとして使用した。腐食フランジの断面積測定結果を表-4.8 に示す。表中の最小断面積、最大断面積は桁の長さ方向に 5mm 間隔で計測した各断面の断面積においての最大、最小を示しており、平均値は測定全断面の平均を示している。表中には第3章で実施した腐食桁(A1)の断面積計測結果および健全桁(B1)の断面形状計測結果(表-3.2 参照)を併記した。当板添接補強桁(A2)と腐食桁(A1)では腐食の程度に大差はなく、腐食フランジの最小、最大断面積および平均断面積ともほぼ同等の値となっている。また、健全桁に比較して、フランジ断面積が最大で 50%程度に、平均的には 70%程度に減少している。腐食状況を写真-4.8 に示す。

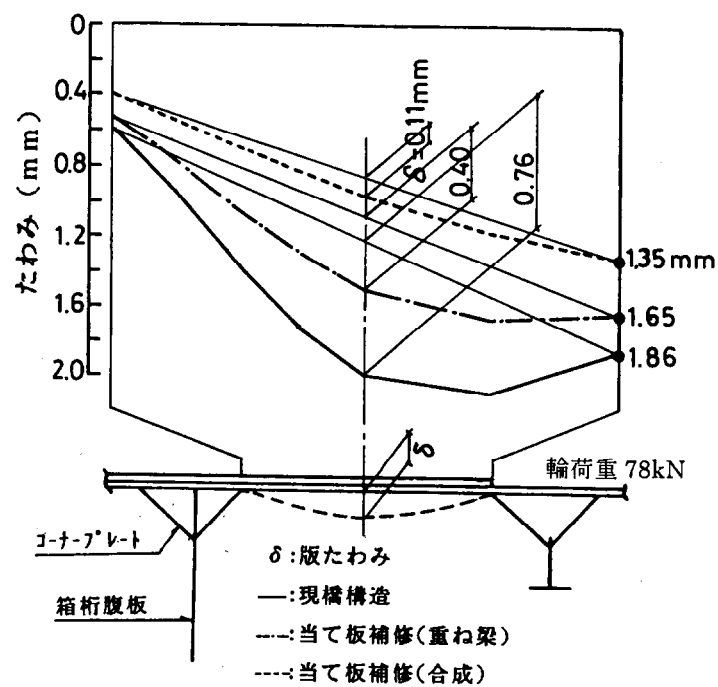
図-5.14 当板添接補強によるデッキプレートの局部たわみ性状の変化

デッキプレートの腐食の原因となった舗装のひび割れ防止に対する当板補強の効果を確認するためデッキプレートの変形性状について検討した。箱桁腹板コーナープレート近傍におけるデッキプレートのたわみ性状を図-5.14 に示す。現橋構造においてはコーナープレートとYリブ斜材間におけるたわみが顕著に発生している。当板補強構造ではこのたわみ変形が減少しており、とりわけ合成仮定の当板補強構造においては現橋構造の1/7程度に低減している。また、当板添接よりYリブ斜材取り付け点におけるたわみも多少減少しており、当板が縦リブの断面剛性にも寄与していることが判る。このようなデッキプレートにおける変形性状の改善は、コーナープレート上における引張ひずみの集中を低減させる効果があるものと思われる。表-5.2 はコーナープレート上におけるデッキプレートの曲率半径を示したものである。既存の研究によると舗装のひび割れ防止を図るためにはこの曲率半径を大きくすることが有効であることが述べられている<sup>2)</sup>。表より明らかなように、当板の接合を重ね梁と仮定した場合においてもこの部位での曲率半径は2倍程度に改善されることとなり、舗装のひび割れ防止の観点からも今回の当板補強は効果的な対策であると言える。
