題目(和文)	地下躯体の先やり外防水工法の防水性の評価試験方法に関する研究
Title(English)	
著者(和文)	岡本肇
Author(English)	Hajime Okamoto
出典(和文)	学位:博士(工学), 学位授与機関:東京工業大学, 報告番号:甲第8382号, 授与年月日:2011年3月26日, 学位の種別:課程博士, 審査員:田中 享二
Citation(English)	Degree:Doctor (Engineering), Conferring organization: Tokyo Institute of Technology, Report number:甲第8382号, Conferred date:2011/3/26, Degree Type:Course doctor, Examiner:
学位種別(和文)	博士論文
Type(English)	Doctoral Thesis

地下躯体の先やり外防水工法の 防水性の評価試験方法に関する研究

本論文は「地下躯体の先やり外防水工法の防水性の評価試験方法に関する研究」と題し、山留め壁に防水層を施工した後にコンクリートを打設して、躯体の外側に防水層を設ける「先やり外防水工法」について、基本性能である防水性の評価試験方法に関しての研究であり、全8章より構成されている。

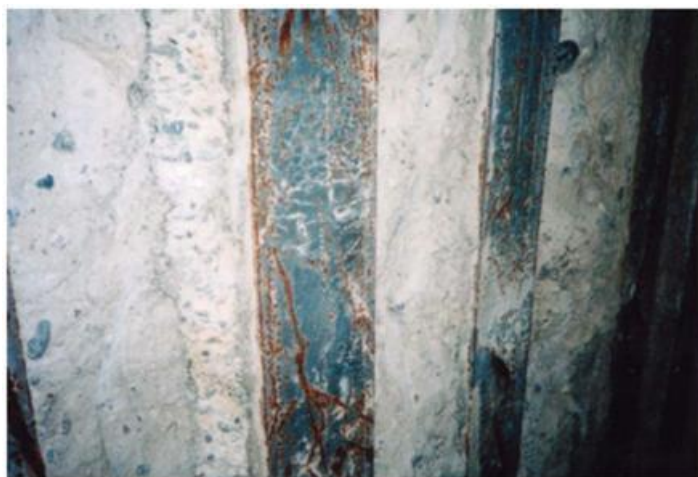
写真 3.2 ソイルセメント面の凹凸

山留め壁が関係する不具合でS MWに関するものは、写真 3.1~4 示すように、芯材H鋼の出入り等の施工精度不良、ソイルセメント面の部分欠損や削り出し後の段差・凹凸等であった。さらに、これらの欠陥部や脆弱部から地下水が湧出している場合では、そのままでは防水層が施工できず、排水処理を確実にを行う必要があった。山留め芯材H鋼自体についても、写真 3.5 に示すようにジョイントのボルトの凹凸が防水施工上問題であった。

SMWの凹凸や，シートパイルのジョイント段差は，モルタルでの補修，芯材H鋼のボルトジョイントはパネルでカバーする等し，できるだけ平滑な下地とする対応事例があった。

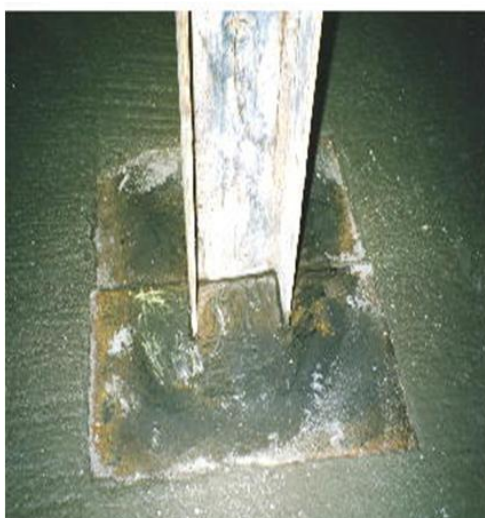
写真 3.11 切梁支柱の錆び・汚れ

底部の防水工事前の不具合では，写真 3.11 に示すように，防水貫通部となる切梁支柱の H 鋼の汚れや排水不良が挙げられた。

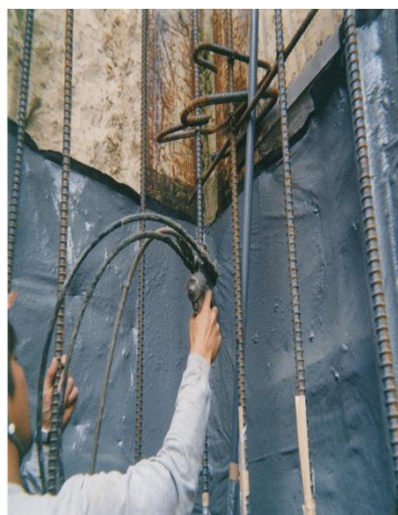
写真 3.13 鉄筋工事先行

また、工程調整が不十分であったために、写真 3.13, 14 のように鉄筋工事や山留め仮設材撤去等と錯綜状況が拡大し、防水施工が予定通りできない場合もあった。

以上の不具合は、防水工事以前の工程に関係しており、山留め壁の施工前から、関連業種間で打合せを行い、適切な施工計画を立てて防水工事にも配慮して施工することで、多くは解消できるものと考えられる。

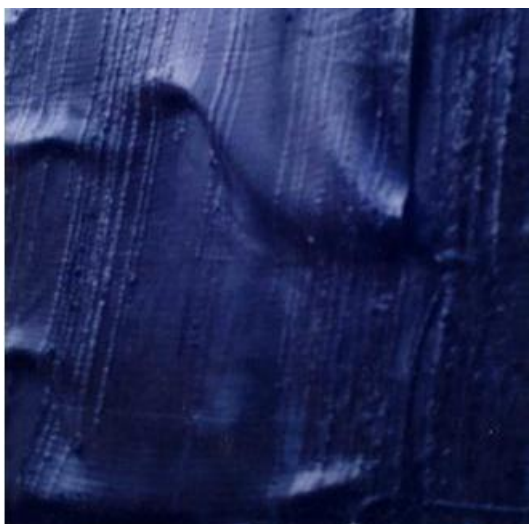
写真3.15 自重による防水層だれ，口開き

防水，排水工事の施工品質に関する不具合事例を写真3.15～18に示した。防水層と山留め壁の間に設置するシート状の導水層やシート防水の下地への取付け不良によるだれ，口開き，塗膜系防水材料での塗り厚さの管理不良，シート系防水材料での接合性能の管理不良，防水貫通部の止水処理不良等が問題となっていた。

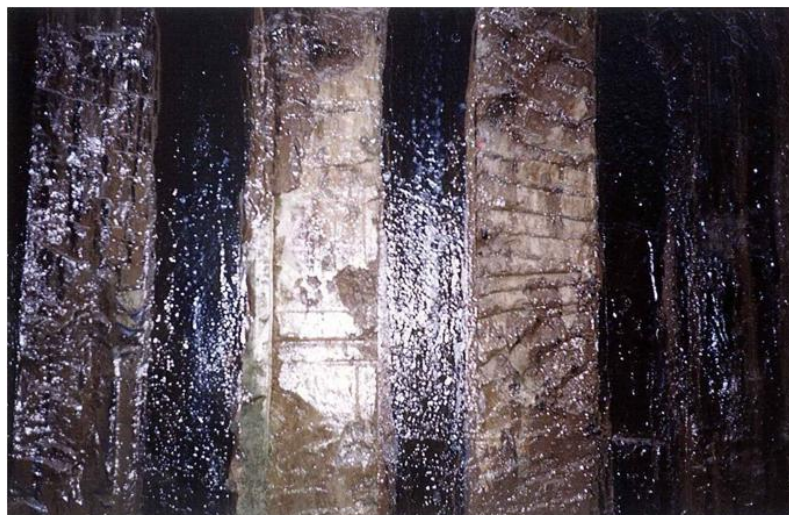
写真 3.19 湧水による防水材流出

環境外力に関係する不具合事例を写真 3.19, 20 に示した。最大の外力としては、地下水の水量と導水層の排水能力の大小関係、導水層の施工品質にもよるが、下地面からの地下水の湧出である。湧水が滲み出す不適切な状況で施工することで、塗膜防水層が流失したり、防水ジョイント部の接合不良、ふくれ等の不具合が具体例として挙げられている。また、短時間であるが外部環境にさらされる状況にあるので、降雨により、塗膜防水の硬化前の流出やシート防水接合部の水濡れによる接合不良となる場合があった。

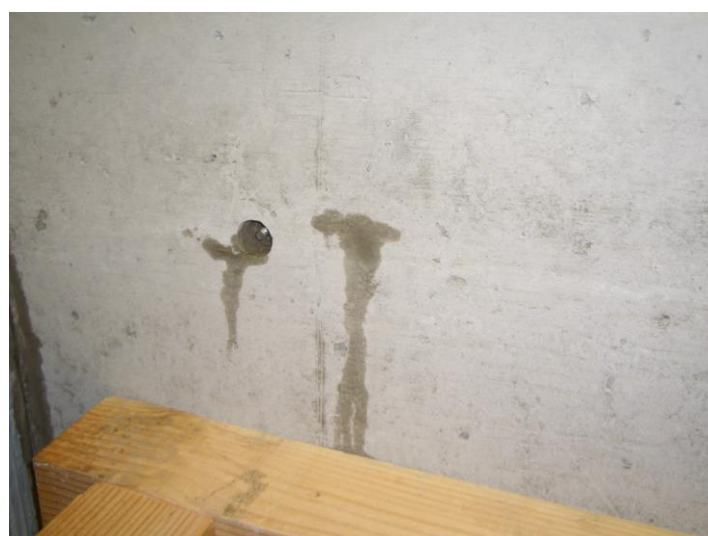
圧力 MPa	発生現象	
	ゴムアスファルト系塗膜防水	非加硫ブチルゴム系シート防水
0	異常なし	異常なし
0.05	入隅部染み出し（止水補修後，試験継続） （写真 4.10）	貫通パイプ周り染み出し（止水補修後，試験継続）（写真 4.13）
0.1	タイプ A セパレータ部分から染み出し （写真 4.11）	下段のタイプ A，タイプ B セパレータ部分から染み出し（写真 4.14）
0.2	タイプ B セパレータ部分から染み出し	
0.3	全てのセパレータ部分から染み出し コンクリート面から染み出し（写真 4.12）	全てのセパレータ部分から染み出し（写真 4.15）

写真 4.12 コンクリート面
染み出し (塗膜系)

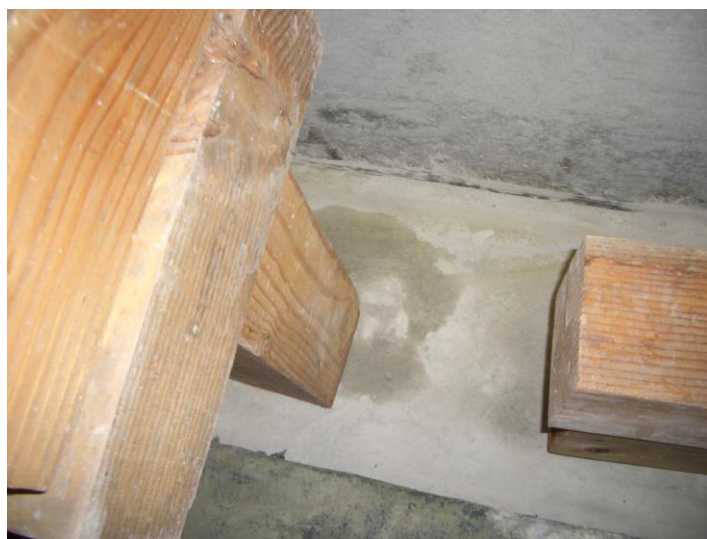
写真 4.13 パイプ周り染出し
(シート系)

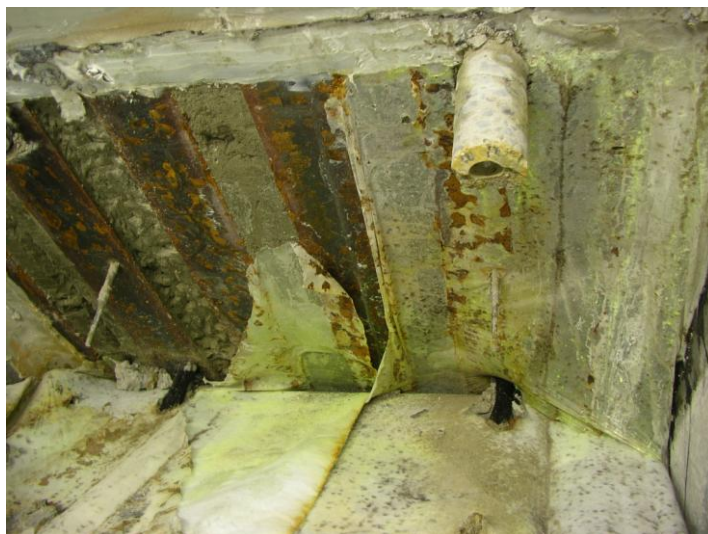
写真 4.16 にゴムアスファルト系塗膜防水、写真 4.17 に非加硫ブチルゴム系シート防水の防水層裏面と SMW 面の状況を示すが、各試験体とも、防水層自体はコンクリートと非常によく密着しており、コンクリートと防水層界面を水が横走りした形跡は認められなかった。

写真 4.16 塗膜防水層裏面

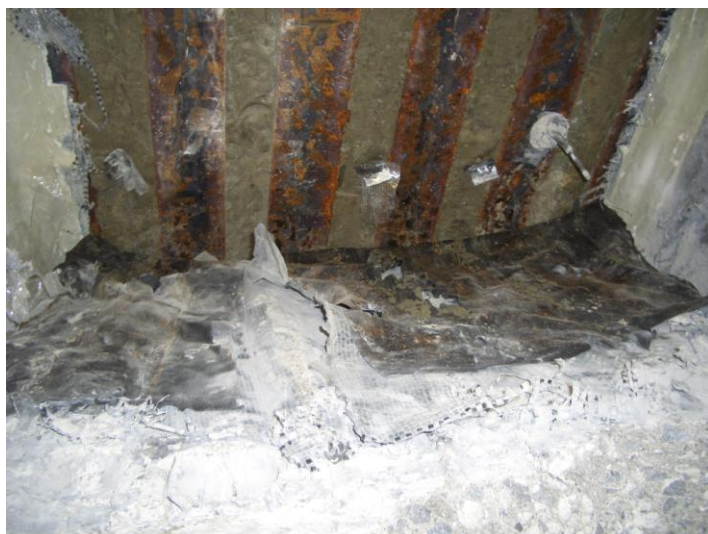
写真 4.17 シート防水層裏面

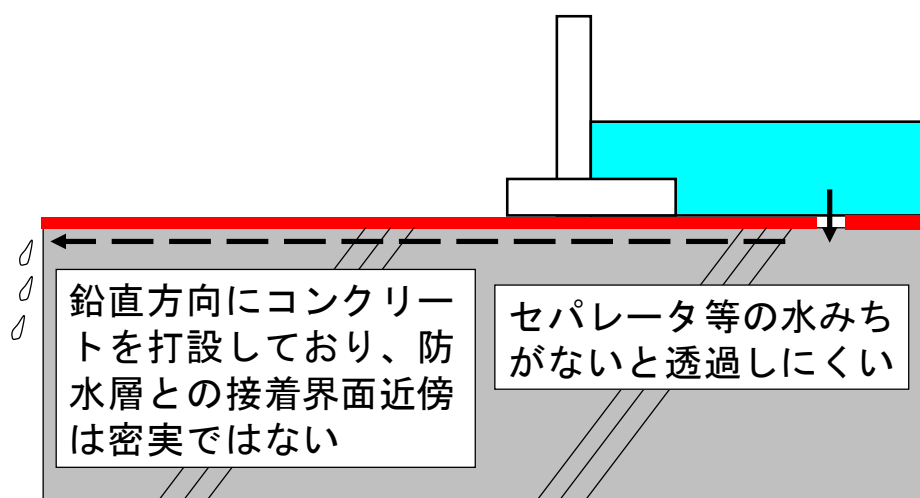
また、側面から漏水した鉛直打設試験体について、防水層を剥がしてコンクリートとの界面を観察したが、防水層とコンクリート間では容易に剥離しなかった。よって、図 5.11 に示すように、側面からの漏水の経路は、コンクリートの防水層との接着面近傍のコンクリート表層の厚さ数 mm 部分を伝達して水が横走りしたものと推定された。

図 5.11 側面からの漏水メカニズムの推定

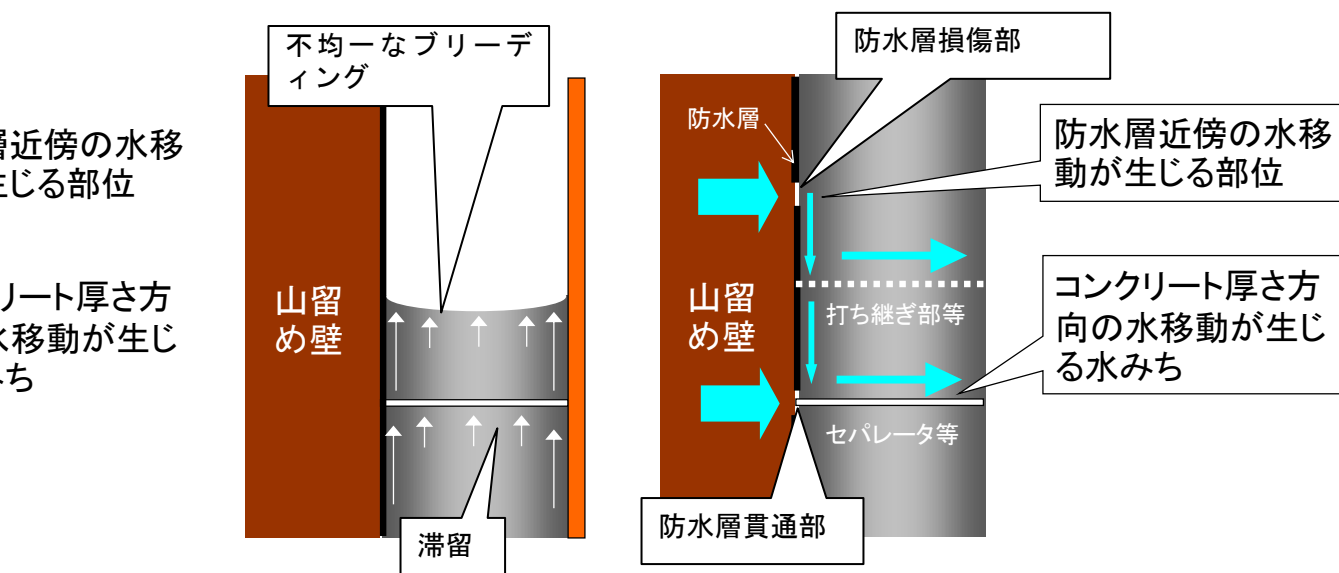
地下躯体先やり外防水工法の防水性の評価にあたり，防水層自体の防水性以上に，貫通部や損傷部の防水性が重要であることが明確化したが，その際に，防水層だけでなく後打ちコンクリートの状態も関係していることがわかった。貫通部においては，鉛直方向にコンクリートを打設した場合に，ブリーディング水が貫通部材下部に滞留して生じる水みちの形成が関係しており，この部分に水が到達すると漏水につながる。このことは，過去の研究からも指摘されており，打ち継ぎ部，コールドジョイントにおいても同様な状況が生じていると考えられる。

一方，防水層損傷部と関係するコンクリートの状態とは，鉛直方向にコンクリートを打設した場合に，防水層近傍と中央部でのコンクリートの組織が異なっており，防水層近傍に存在している比較的透水しやすい部分を通じて浸入水が広がる可能性があることである。これまで，防水層とコンクリートが密着していれば，コンクリート自体の難透水性から，水の浸透範囲が限定できて補修が可能と考えられてきたが，ブリーディング水の不均質性が，コンクリートの部位による透水性の違いをもたらしており，従来の考え方を改める必要がある。図6.1にこれらの現象が漏水に至るメカニズムをまとめた。

図 6.1 地下外壁からの漏水メカニズム

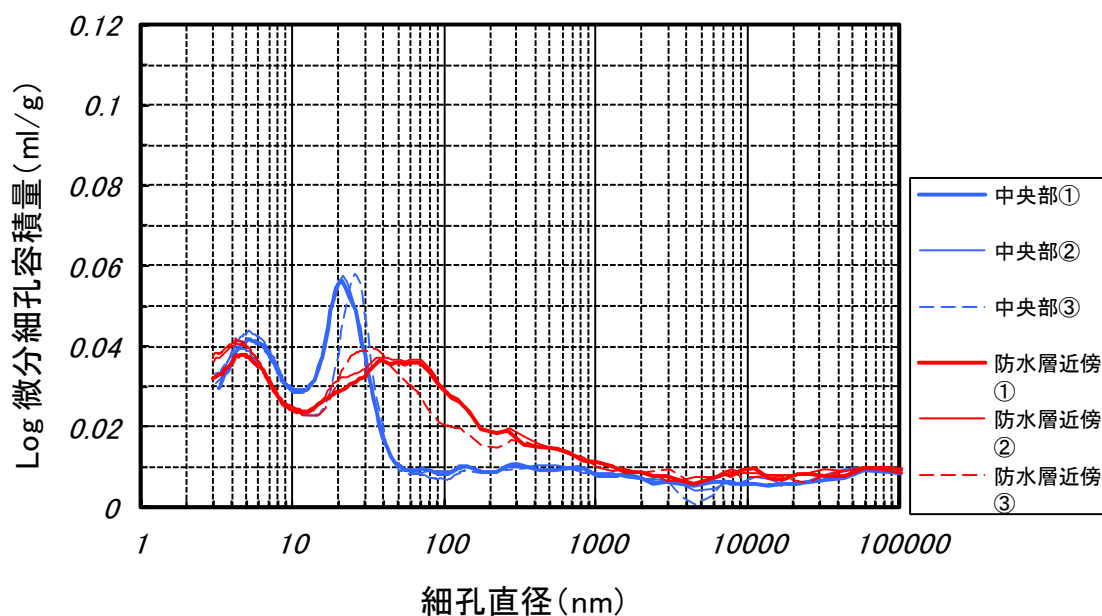
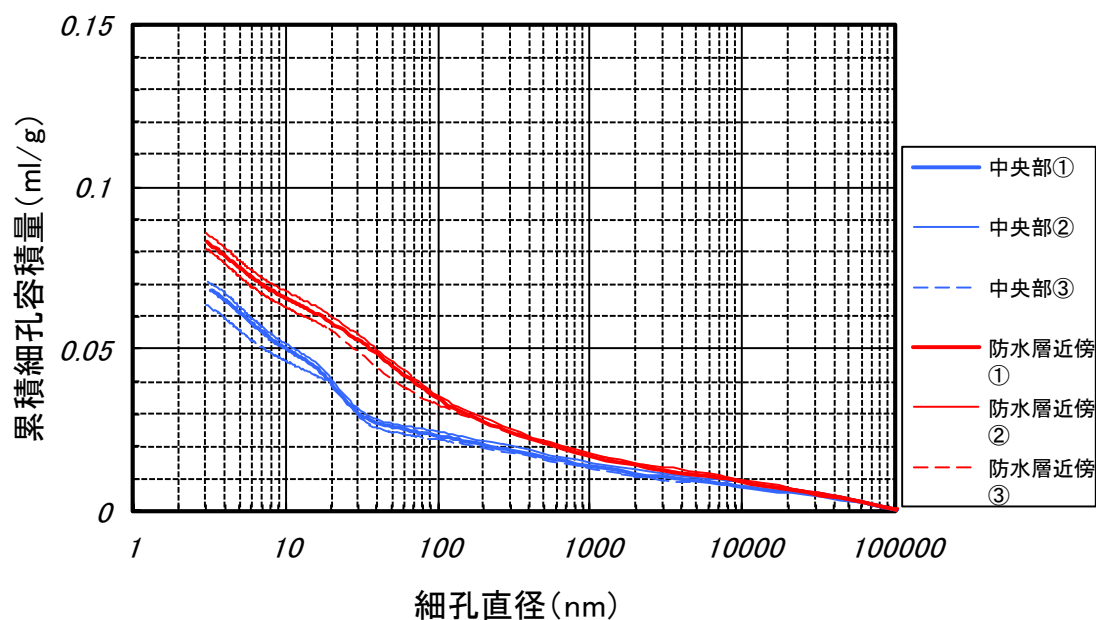
図 6.25 2.0rps の試験体下部の深さ方向の細孔比較

2.0rps での下部 (下から 5cm) の結果では、上部とは逆に防水層近傍の方が中央部より細孔量が多い結果であった。細孔分布も著しく異なっていた。

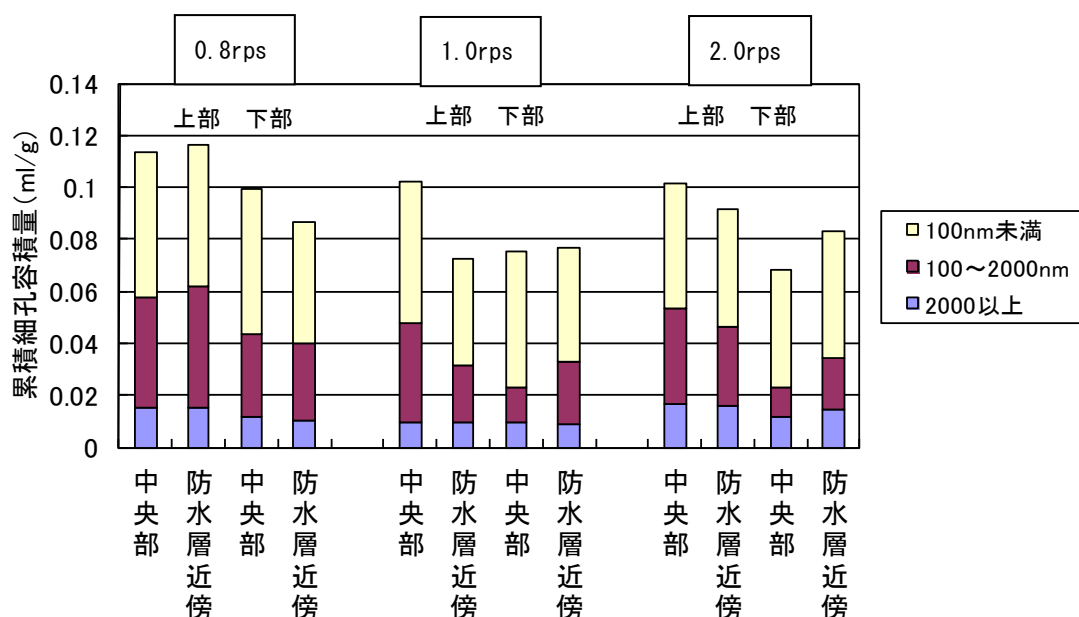
図 6.26 細孔分布測定結果のまとめ

1.0rps と 2.0rps の細孔径分布は、似た傾向を示しており、上部は中央部、下部は防水層近傍の細孔量が多い結果であった。実大試験体の場合と逆の傾向である。細孔量の大小を比較するため、細孔量を 100nm 未満、100～2000nm、2000nm 以上に分けて図 6.26 に整理した。実大試験体の上部と同様に、総細孔量、100～2000nm の細孔量が防水層近傍の方が多く、透水しやすい構造と考えられるのは、2.0rps と 1.0rps とともに下部の場合であった。

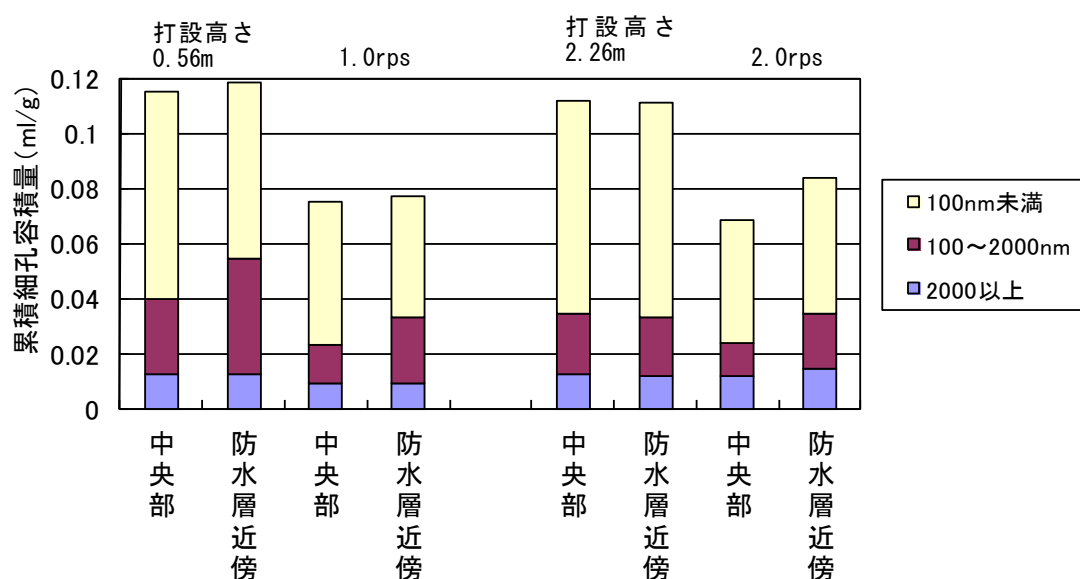
図 6.27 強制圧密・ブリーディング試験体と実大試験体の比較

1.0rps の結果と、実大試験体の下から約 3m (打設高さ 0.56m) の結果とを照合すると、総細孔量は実大試験体の場合の約 2/3 であったが、透水性に関係すると考えられる 100~2000nm の細孔量は、防水層近傍の方が中央部より多いという傾向は一致していた。一方、2.0rps の結果と実大試験体の下から 1.24m (打設高さ 2.26m) の比較では、実大試験体の場合は防水層近傍と中央部の細孔分布がほとんど同じであったため、組織の状態は異なっていると考えられた。強制圧密・ブリーディング試験体の組織の形成に関しては、自重に由来する力の回転位置での変動、回転開始時の慣性力の変化、型枠ジョイント部からの水の散逸等が影響し、一方向の圧密による水の移動という単純なメカニズムだけでは説明できないことを示している。しかし、今回作成した試験体の比較的下部の位置において、実大試験体の上部にのみ形成されていて、小型の試験体では再現できていなかった、防水層近傍のコンクリートが中央部より水を通しやすく、侵入水が横走りする可能性のある状況が再現できており、試験体を小型化する製作条件として活用できるものとする。

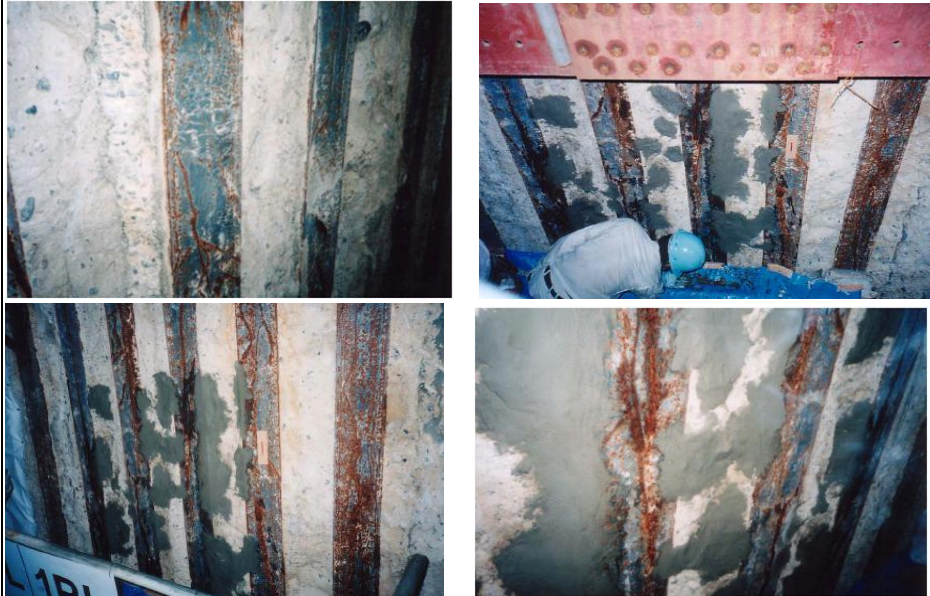
資料No.	05-02-⑤	提出元	担当
現場概要	山留めの種類	①親杭横矢板 ②SMW連続壁 ③シートパイル ④その他()	②
	防水工法(壁部)	工法名:ゴムアスファルト系塗膜防水吹付工法	
	底版の防水	①有り(工法名:) ②なし	②
不具合の内容	不具合名(タイトル)	SMW連壁の不陸	
	不具合発見の工程	①防水工事前 ②防水工事中 ③防水工事後	①
	不具合発生の工程	①設計 ②山留め施工 ②排水工事 ④防水工事 ⑤養生 ⑥配筋・型枠 ⑦躯体打設 ⑧その他(掘削工)	②
	不具合の原因(推定、複数可)	①設計 ②下地(SMW) ③現場の管理 ④工程・連絡 ④材料 ⑤後工程 ⑥その他()	②③ ④
	不具合の詳細	SMW連壁の不陸部、凹部へのモルタル充填	
現場でとった処理	SMW連壁の不陸部、凹部へのモルタル充填		
再発防止策提案(恒久対策)	掘削作業の標準化 現場(設計、元請)との充分な打合せ。		
<図・写真等>

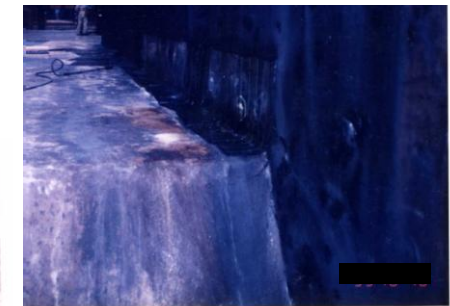
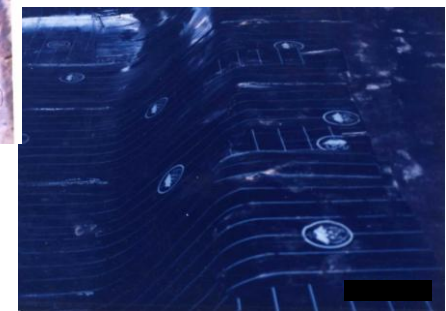
資料No.	04-4-⑧	提出元	担当
現場概要	山留めの種類	①横矢板 ②SMW連続壁 ③シートパイル ④その他()	
	防水工法(壁部)	工法名:ゴムアスファルト系塗膜防水吹付工法	
	底版の防水	①有り(工法名:改質アスファルトシート防水トーチ工法) ②なし	
不具合の内容	不具合名(タイトル)	釜場の下地がいろいろ加減で	
	不具合発見の工程	①防水工事前 ②防水工事中 ③防水工事後	
	不具合発生の工程	①設計 ②山留め施工 ③排水工事 ④防水工事 ⑤養生 ⑥配筋・型枠 ⑦躯体打設 ⑧その他()	
	不具合の原因(推定、複数可)	①設計 ②下地(釜場まわり) ③現場の管理 ④工程・連絡 ④材料 ⑤後工程 ⑥その他()	
	不具合の詳細	① 釜場周囲の下地のおりが悪く、防水シートに浮きが発生しやすい ② 下地補修の程度がわからず、いいかげんになりやすい ③ ④	
現場でとった処置			
再発防止策提案(恒久対策)	一般部および釜場の下地補修の基準を決める

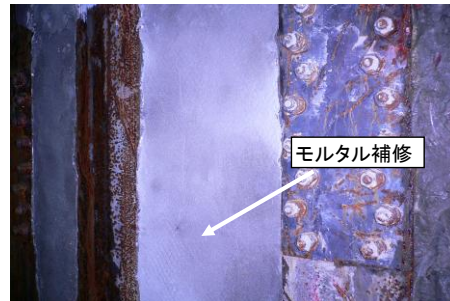
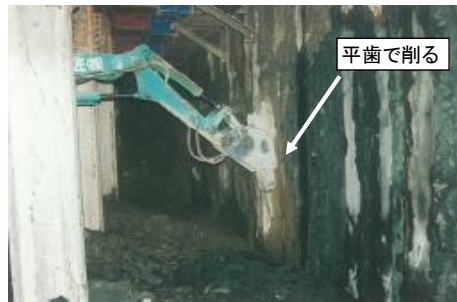
資料No.	04-5-1	提出元	担当
現場概要	山留めの種類	①横矢板 ②SMW連続壁 ③シートパイル ④その他()	
	防水工法(壁部)	工法名:非加硫ゴム系シート防水工法	
	底版の防水	①(有り)工法名:ゴムアスファルト系シート防水工法 ②なし	
不具合の内容	不具合名(タイトル)	SMWソイル面の凹凸	
	不具合発見の工程	①防水工事前 ②防水工事中 ③防水工事後	
	不具合発生の工程	①設計 ②山留め施工 ②排水工事 ④防水工事 ⑤養生 ⑥配筋・型枠 ⑦躯体打設 ⑧その他()	
	不具合の原因(推定、複数可)	①設計 ②下地(SMW) ③現場の管理 ④工程・連絡 ④材料 ⑤後工程 ⑥その他()	
	不具合の詳細	SMWソイル面の凹凸が大きく躯体の打設圧及び地盤の不等沈下により防水層に与える影響が懸念 現在試験方法を模索し定量的に凹凸の限界点を求める研究を実施中です	
現場でとった処置	ソイル面の凹凸部分をモルタルで補修し面を平滑にした		
再発防止策提案(恒久対策)	SMWの外壁面を削る際、油圧式パワーショベルの平歯で削る

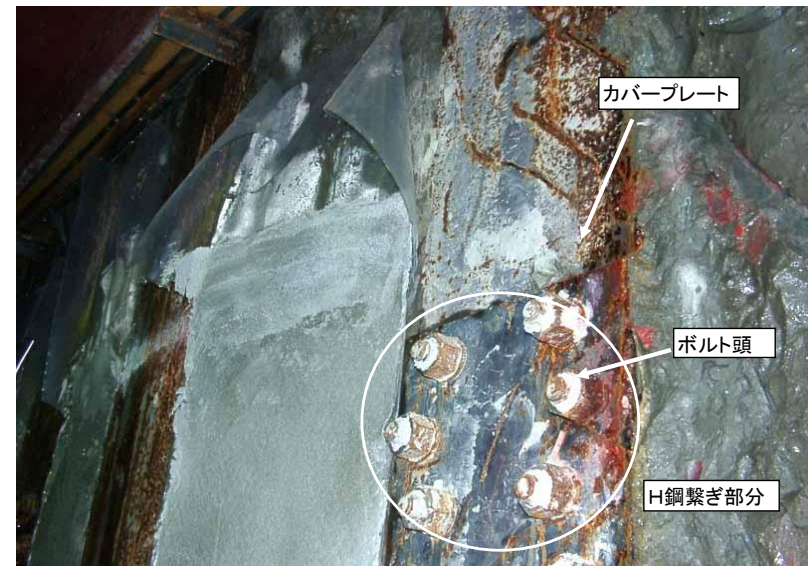
資料No.	04-5-2	提出元	担当
現場概要	山留めの種類	①横矢板 ②SMW連続壁 ③シートパイル ④その他()	
	防水工法(壁部)	工法名:非加硫ゴム系シート防水工法	
	底版の防水	①(有り)工法名:ゴムアスファルト系シート防水 ②なし	
不具合の内容	不具合名(タイトル)	H鋼繋ぎボルトが露出	
	不具合発見の工程	①防水工事前 ②防水工事中 ③防水工事後	
	不具合発生の工程	①設計 ②山留め施工 ②排水工事 ④防水工事 ⑤養生 ⑥配筋・型枠 ⑦躯体打設 ⑧その他()	
	不具合の原因(推定、複数可)	①設計 ②下地(SMW) ③現場の管理 ④工程・連絡 ④材料 ⑤後工程 ⑥その他()	
	不具合の詳細	H鋼接合部のカバープレートフランジ面のボルトが露出し施工不可	
現場でとった処置	ボルト部を鉄板でただらかに覆い5ミリ程度のPE発砲緩衝材をとりつけて防水シートを施工した		
再発防止策提案(恒久対策)	カバープレート処理用専用部材の用意

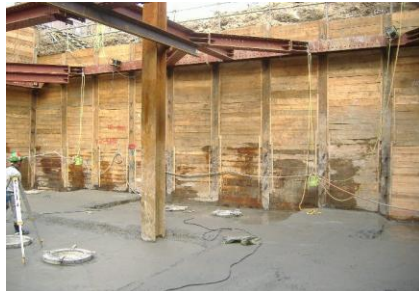
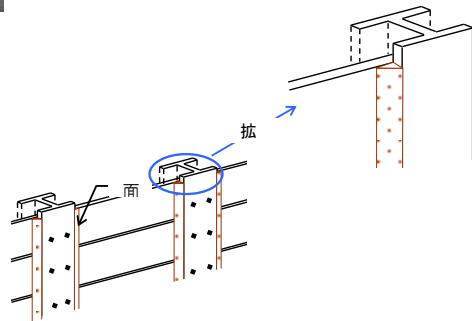
資料No.	05-02-④	提出元	担当
現場概要	山留めの種類	①親杭横矢板 ②SMW連続壁 ③シートパイル ④その他()	①
	防水工法(壁部)	工法名:ゴムアスファルト系塗膜防水吹付工法	
	底版の防水	①有り(工法名:) ②なし	②
不具合の内容	不具合名(タイトル)	横矢板壁の親杭とさん木の段差による下地の不陸	
	不具合発見の工程	①防水工事前 ②防水工事中 ③防水工事後	①
	不具合発生の工程	①設計 ②山留め施工 ③排水工事 ④防水工事 ⑤養生 ⑥配筋・型枠 ⑦躯体打設 ⑧その他()	②
	不具合の原因(推定、複数可)	①設計 ②下地(横矢板さん木) ③現場の管理 ④工程・連絡 ④材料 ⑤後工程 ⑥その他()	②③ ④
	不具合の詳細	横矢板固定のさん木が親杭から離れて止められたことにより段差が大きく(下地の不陸)防水層が下地になじみにくい。	
現場でとった処理	さん木の取替え		
再発防止提案(恒久対策)	施工計画書に記述する。(下地の条件) 現場(設計、元請)との十分な打合せ。

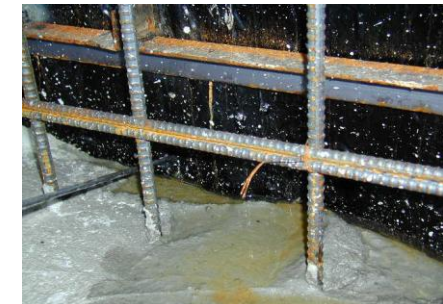
防水層の脆弱な部分から、背面被圧水が湧き出てきている様子

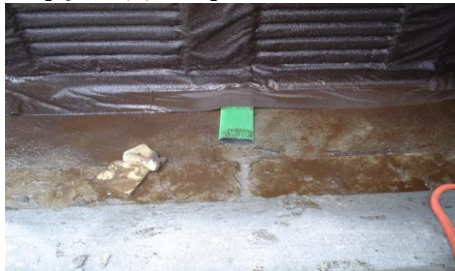
【均しコンクリート上】

資料No.	04-02-③	提出元	担当
現場概要	山留めの種類	①横矢板<②SMW連続壁>③シートパイル ④その他()	②
	防水工法(壁部)	工法名:ゴムアスファルト系塗膜防水吹付工法	
	底版の防水	①有り(工法名:) ②なし	②
不具合の内容	不具合名(タイトル)	底部排水処理の方法	
	不具合発見の工程	①防水工事前 ②防水工事中 ③防水工事後	①
	不具合発生の工程	①設計 ②山留め施工 ②排水工事 ④防水工事 ⑤養生 ⑥配筋・型枠 ⑦躯体打設 ⑧その他()	②
	不具合の原因(推定、複数可)	①設計 ②下地(排水方法) ③現場の管理 ④工程・連絡 ④材料 ⑤後工程 ⑥その他()	①② ③
	不具合の詳細	地下導水緩衝材を均しコンクリートの上に垂らしこみ防水材で接着させようとしたが、山留め壁からの湧水が排水されず導水緩衝材と均しコンクリートの間から水が流入し、防水層を破断させ底部に水が溜まった。そのため躯体打設時の打設圧力により流入した水が防水層に沿って浸入し接着不良を起した。	
現場でとった処置	水中ポンプにて水を吸い上げた。		
再発防止策提案(恒久対策)	ベースシートは割りぐり石・排水暗渠に垂らしこみ、均しコンクリートを山留め壁まで打設し導水緩衝材を押さえこむ。

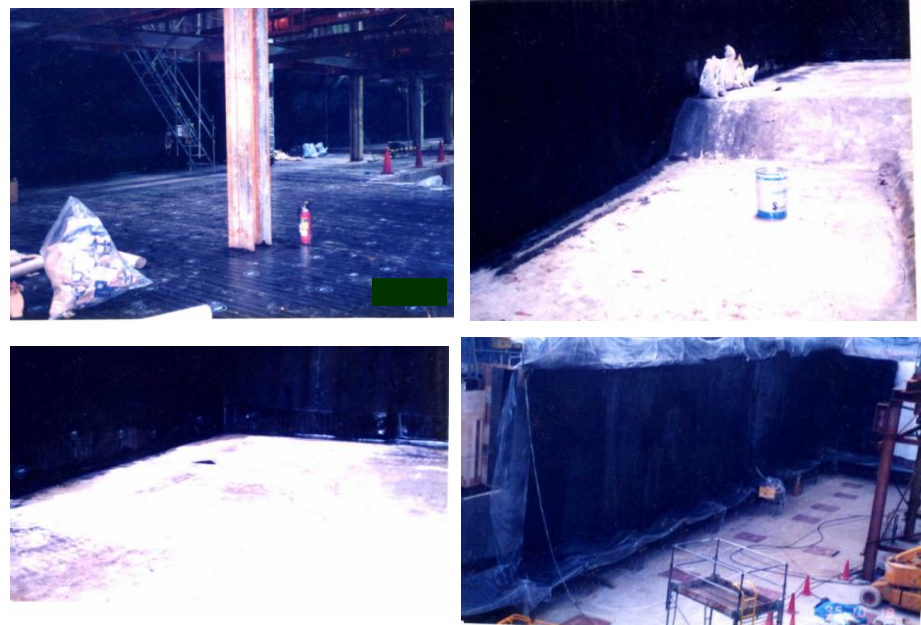
資料No.	04-4-⑨	提出元	担当
現場概要	山留めの種類	①横矢板<②SMW連続壁>③シートパイル ④その他()	
	防水工法(壁部)	工法名:ゴムアスファルト系塗膜防水吹付工法	
	底版の防水	①有り(工法名:改質アスファルトシート防水トーチ工法) ②なし	
不具合の内容	不具合名(タイトル)	底部下地の乾燥がとれない	
	不具合発見の工程	①防水工事前 ②防水工事中 ③防水工事後	
	不具合発生の工程	①設計 ②山留め施工 ②排水工事 ④防水工事 ⑤養生 ⑥配筋・型枠 ⑦躯体打設 ⑧その他()	
	不具合の原因(推定、複数可)	①設計 ②下地() ③現場の管理 ④工程・連絡 ④材料 ⑤後工程 ⑥その他()	
	不具合の詳細	① 勾配がしっかり取れていないため、雨水が釜場に集まりきらない ② 工期遅れで乾燥養生が取れない ③ ④	
現場でとった処置	水分をふき取り、ガスバーナーで強制乾燥		
再発防止策提案(恒久対策)	捨てコンクリートの勾配の基準を設ける(釜場に向い1/100)

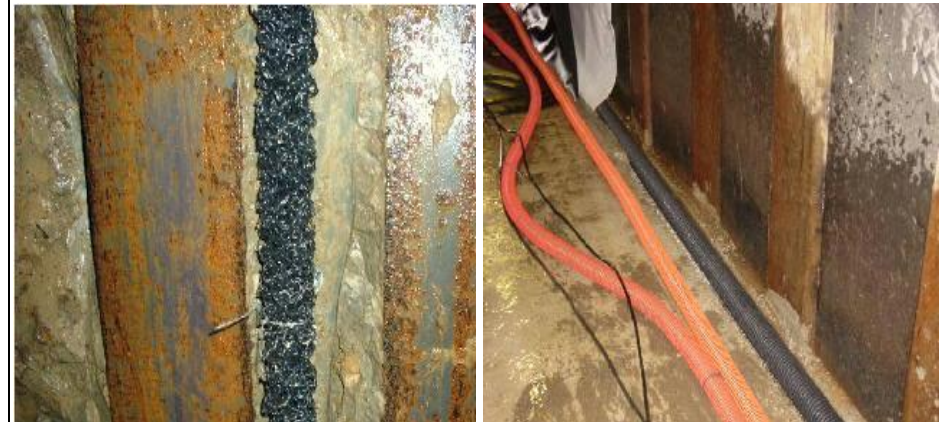
資料No.	04-7-②	提出元	担当
現場概要	山留めの種類	①横矢板 ②SMW連続壁 ③シートパイル ④その他()	
	防水工法(壁部)	工法名:エチレン酢酸ビニル樹脂系シート防水	
	底版の防水	①有り(工法名:エチレン酢酸ビニル樹脂系シート防水) ②なし	
不具合の内容	不具合名(タイトル)	排水対策	
	不具合発見の工程	①防水工事前 ②防水工事中 ③防水工事後	
	不具合発生の工程	①設計 ②山留め施工 ③排水工事 ④防水工事 ⑤養生 ⑥配筋・型枠 ⑦躯体打設 ⑧その他()	
	不具合の原因(推定、複数可)	①設計 ②下地() ③現場の管理 ④工程・連絡 ④材料 ⑤後工程 ⑥その他()	
	不具合の詳細	水位が高い現場で、山留め壁では止水が不可能なため、排水材を設置する。	
現場でとった処置	防水層背面となる位置に排水装置を設置する。		
再発防止策提案(恒久対策)	施工計画書に排水計画の項目を設ける。 水圧・出水量に見合った排水システムを設置する。

SMWIに沿って排水材設置

底版部の入隅部に沿って排水材設置

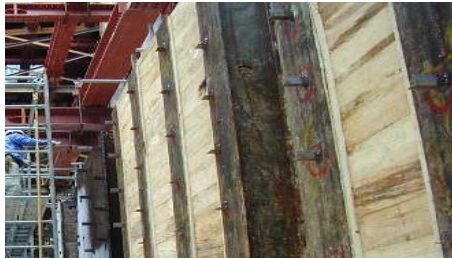
横アンゲルを通してセパレーターを固定する山留の場合、横アンゲルを通す前の、アンゲルピース(ネコアンゲル)だけの状態で、先やり防水を施工する。

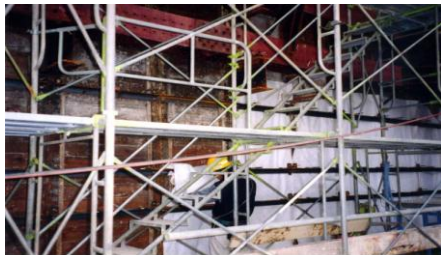
(非常に良くない事例だが)このように横アンゲルを既に通してしまった山留に対し、先やり防水を施工し

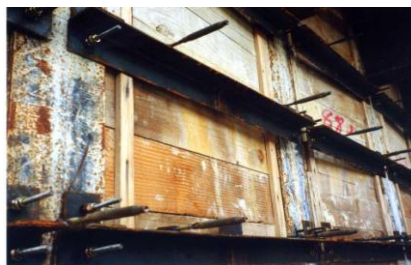
資料No.	04-1-9	提出元	担当
現場概要	山留めの種類	①横矢板 ②SMW連続壁 ③シートパイル ④その他()	②
	防水工法(壁部)	工法名:ゴムアスファルト系塗膜防水吹付け工法	
	底版の防水	①有り(工法名:) ②なし	②
不具合内容	不具合名(タイトル)	後施工のアンゲル溶接	
	不具合発見の工程	①防水工事前 ②防水工事中 ③防水工事後	①
	不具合発生の工程	①設計 ②山留め施工 ③排水工事 ④防水工事 ⑤養生 ⑥配筋・型枠 ⑦躯体打設 ⑧その他()	⑥
	不具合の原因(推定、複数可)	①設計 ②下地() ③現場の管理 ④工程・連絡 ⑤材料 ⑥後工程 ⑦その他()	③④ ⑥
	不具合の詳細	先やり防水工終了後に型枠の控えを取るためのセパ金物を溶接しなければいけないのに、横アンゲルを先に山留面に溶接してしまい、先やり防水工が出来ない状態であった。	
現場でとった処置	横に取り付けたアンゲルは撤去してもらい、アンゲルピースだけにしてもらい、先やり防水工終了後にアンゲルを溶接してもらった。もちろん溶接の火花で防水層が燃えないように養生をしてもらった。		
再発防止策提案(恒久対策)	先やり防水工事は、躯体工事と並行して進む為、元請の理解はもちろん、他工種(業者)との工程打合せ、連携が必要不可欠になる。元請指導の下、型枠大工、溶接業者、鉄筋業者等とも密に連絡を取る事以外に、再発を防ぐ方法は無いと思われる。

横アンゲルと山留の隙間に下地材を潜り込ませるような施工となり、施工効率的にも、品質的にも

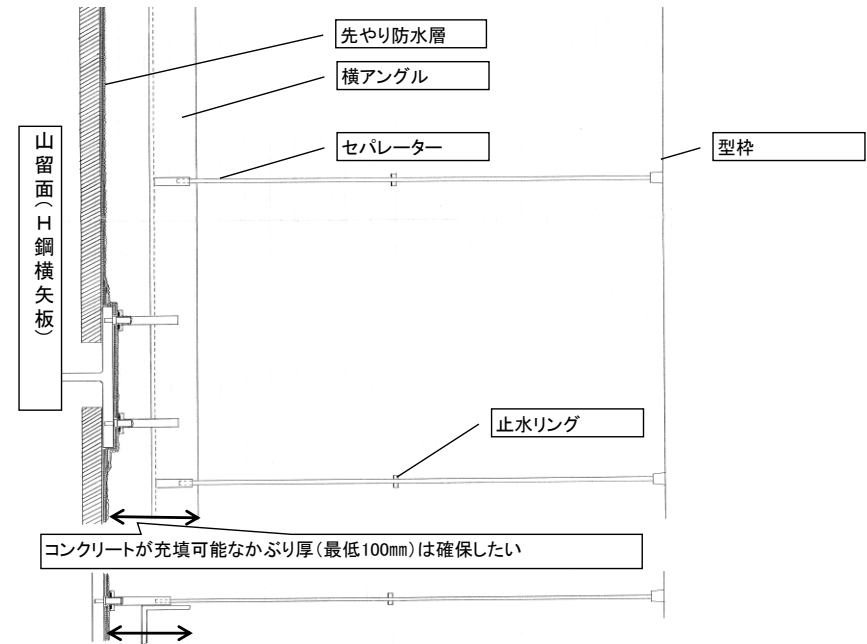
資料No.	04-1-11	提出元	担当
現場概要	山留めの種類	①横矢板 ②SMW連続壁 ③シートパイル ④その他()	①
	防水工法(壁部)	工法名:ゴムアスファルト系塗膜防水吹付け工法	
	底版の防水	①有り(工法名:) ②なし	②
不具合内容	不具合名(タイトル)	山留めのフカシ不足	
	不具合発見の工程	①防水工事前 ②防水工事中 ③防水工事後	①
	不具合発生の工程	①設計 ②山留め施工 ③排水工事 ④防水工事 ⑤養生 ⑥配筋・型枠 ⑦躯体打設 ⑧その他()	①②
	不具合の原因(推定、複数可)	①設計 ②下地(H鋼横矢板) ③現場の管理 ④工程・連絡 ⑤材料 ⑥後工程 ⑦その他()	①②
	不具合の詳細	コンクリート化粧打放し仕上げの場合、セパ金物の通りを出すのにアンゲルを山留面に溶接してから割付用のセパ金物を溶接しているが、通常の施工法はアンゲルをH鋼にぴったり溶接しており、H鋼とアンゲルの隙間にはコンクリートが充分充填されておらず、よくてノロかジャンカになっていると考えられる。フカシの中といえども敢えてジャンカを作るのは好ましくない。	
現場でとった処置	アンゲルの裏にも、コンクリートが充分充填できるかぶり厚を確保してアンゲルを溶接した。		
再発防止策提案(恒久対策)	コンクリート化粧打放し仕上げの場合、山留めのフカシは最低100以上、先やり外断熱を検討するならば断熱材を考慮して検討しなくてはならない。

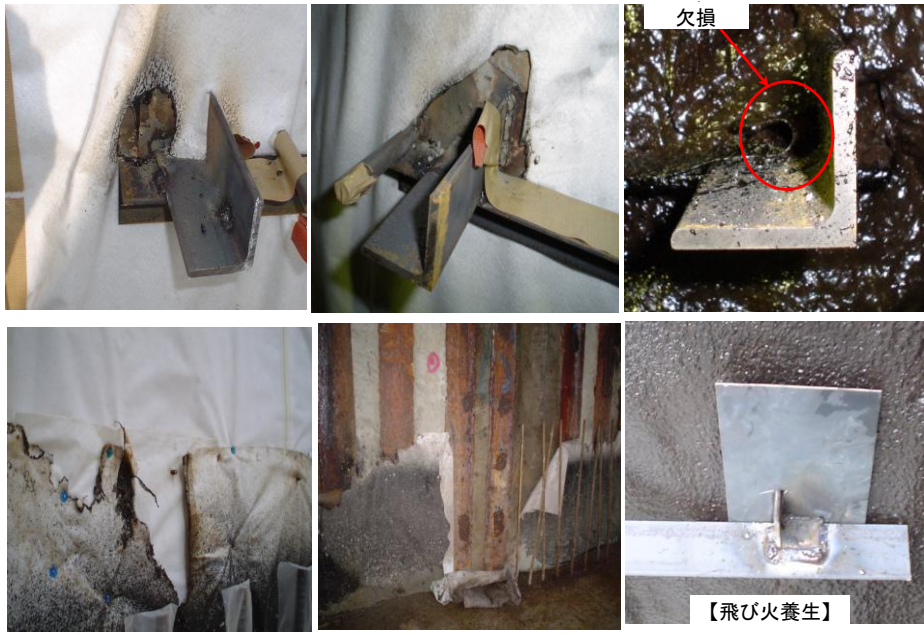
資料No.	04-02-⑤	提出元	担当
現場概要	山留めの種類	①横矢板 ②SMW連続壁 ③シートパイル ④その他(すべて)	④
	防水工法(壁部)	工法名:ゴムアスファルト系塗膜防水吹付工法	
	底版の防水	①有り(工法名:) ②なし	
不具合の内容	不具合名(タイトル)	セパ受け金物の溶接と溶断	
	不具合発見の工程	①防水工事前 ②防水工事中 ③防水工事後	①
	不具合発生の工程	①設計 ②山留め施工 ②排水工事 ④防水工事 ⑤養生 ⑥配筋・型枠 ⑦躯体打設 ⑧その他()	①⑥
	不具合の原因(推定、複数可)	①設計 ②下地() ③現場の管理 ④工程・連絡 ④材料 ⑤後工程 ⑥その他()	①③
	不具合の詳細	セパ受け金物としてL型アンクルを使用する際、山留め芯材H鋼にアンクルピースのみを設置した状態で、導水緩衝材をアンクルピースに合わせてくりぬいた後、セパ受け金物を設置する横張りのアンクルを溶接にて設置した。しかし、その溶接の火が導水緩衝材に引火したため導水緩衝材に欠損が生じ、結果的にセパレータ部分からの漏水の原因となった。	
現場でとった処置	発見した部分をタッチアップにて補修。		
再発防止策提案(恒久対策)	基本的には溶接を伴わないセパ受け金物の設置を行う。どうしても溶接にて設置するセパ受けを使用する場合は必ず引火しないよう養生する必要がある。

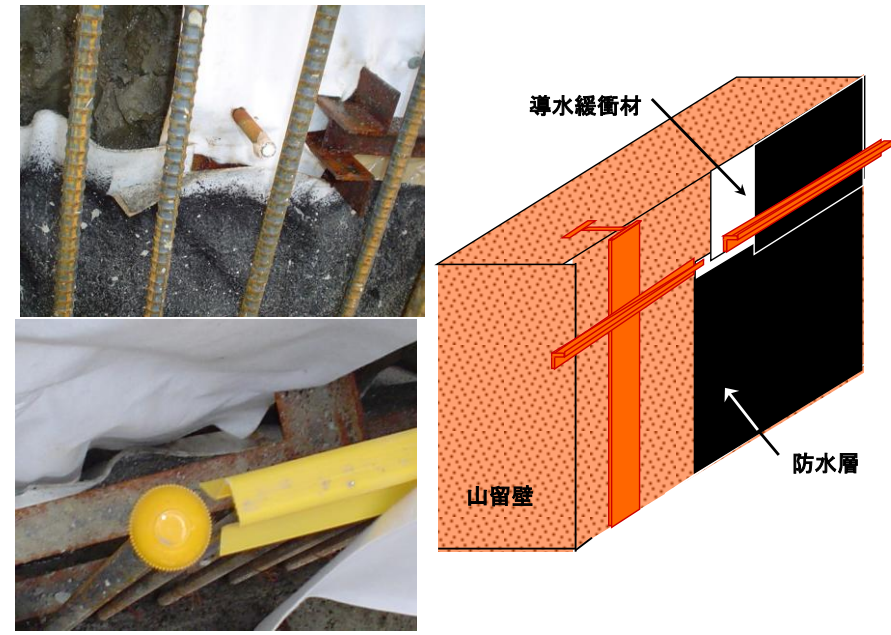
資料No.	04-02-⑥	提出元	担当
現場概要	山留めの種類	①横矢板 ②SMW連続壁 ③シートパイル ④その他()	②
	防水工法(壁部)	工法名:ゴムアスファルト系塗膜防水吹付工法	
	底版の防水	①有り(工法名:) ②なし	②
不具合の内容	不具合名(タイトル)	セパ受け金物用アンクル裏でのベースシートジョイント	
	不具合発見の工程	①防水工事前 ②防水工事中 ③防水工事後	①
	不具合発生の工程	①設計 ②山留め施工 ②排水工事 ④防水工事 ⑤養生 ⑥配筋・型枠 ⑦躯体打設 ⑧その他()	④⑥
	不具合の原因(推定、複数可)	①設計 ②下地() ③現場の管理 ④工程・連絡 ④材料 ⑤後工程 ⑥その他()	③④
	不具合の詳細	セパ受けとしてL型アンクルを使用したが、前工程の防水層の端部と横張りのアンクルが重なった状態で設置・溶接されたため導水緩衝材のジョイント処理が行えない状況になり、導水緩衝材のジョイント部分が口開きした状態になる危険性が発生した。	
現場でとった処置	L型アンクルを撤去するよう依頼し、導水緩衝材及び防水層のジョイントを処理する。		
再発防止策提案(恒久対策)	導水緩衝材及び防水層のジョイントとセパ受け等のアンクル・役物等が重ならないように施工計画をたて、守られているか注意深く現場管理を行う必要がある。

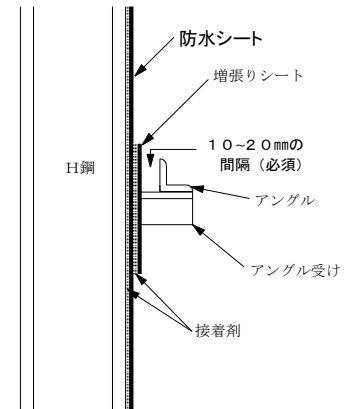
横矢板とアングルの間に防水シート

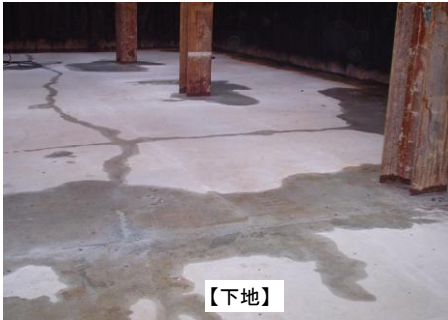
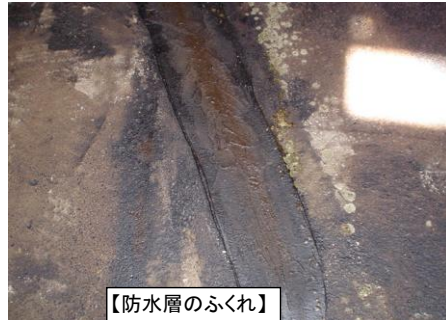
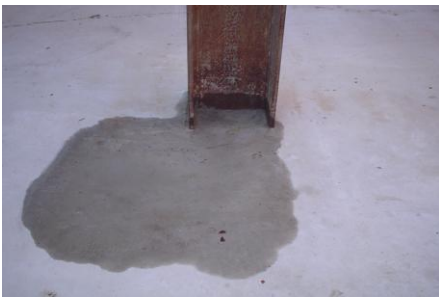
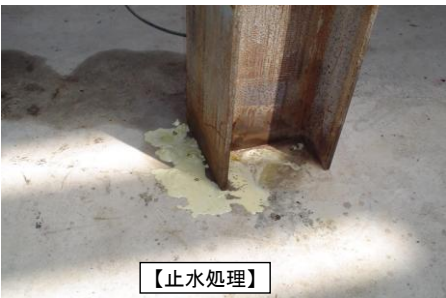
資料No.	04-02-⑦	提出元	担当
現場概要	山留めの種類	①横矢板 ②SMW連続壁 ③シートパイル ④その他()	②
	防水工法(壁部)	工法名:ゴムアスファルト系塗膜防水吹付工法	
	底版の防水	①有り(工法名:ゴムアスファルト系塗膜防水吹付工法) ②なし	①
不具合の内容	不具合名(タイトル)	底部漏水下地の処理不足による防水層の流出・ふくれ	
	不具合発見の工程	①防水工事前 ②防水工事中 ③防水工事後	②
	不具合発生の工程	①設計 ②山留め施工 ③排水工事 ④防水工事 ⑤養生 ⑥配筋・型枠 ⑦躯体打設 ⑧その他()	②③
	不具合の原因(推定、複数可)	①設計 ②下地(止水・導水) ③現場の管理 ④工程・連絡 ④材料 ⑤後工程 ⑥その他()	②③
不具合の詳細	底部均しコンクリートに発生したひび割れから漏水が起こった状態のまま防水層を塗布したことで、水圧の大きい箇所は防水材が流されてしまい、また漏水量の少ない場所でものちに膨れが発生し防水層が破断した。		
現場でとった処置	応急で漏水量を減らすように止水処理を行い、再度防水材を塗布し処理を行った。		
再発防止策提案(恒久対策)	ひび割れから漏水が認められる箇所は止水処理または導水処理を行ってから防水材を塗布し、防水層が流出したり膨れが発生しないように施工する。

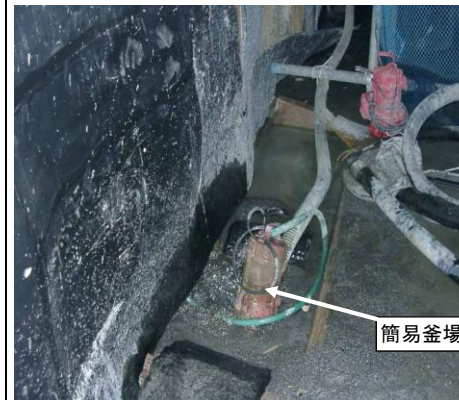
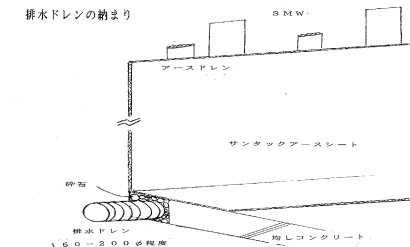
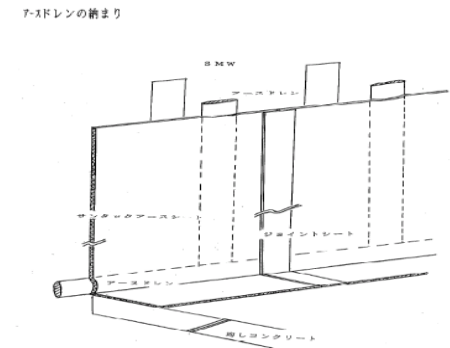
資料No.	04-5-5	提出元	担当
現場概要	山留めの種類	①横矢板 ②SMW連続壁 ③シートパイル ④その他()	
	防水工法(壁部)	工法名:非加硫ゴム系シート防水工法	
	底版の防水	①有り(工法名:ゴムアスファルトシート防水工法) ②なし	
不具合の内容	不具合名(タイトル)	釜場の処理	
	不具合発見の工程	①防水工事前 ②防水工事中 ③防水工事後	
	不具合発生の工程	①設計 ②山留め施工 ③排水工事 ④防水工事 ⑤養生 ⑥配筋・型枠 ⑦躯体打設 ⑧その他()	
	不具合の原因(推定、複数可)	①設計 ②下地(SMW) ③現場の管理 ④工程・連絡 ④材料 ⑤後工程 ⑥その他()	
不具合の詳細	俄か作りの釜場のため防水シートでの塞ぎ処理ができない		
現場でとった処置	他の釜場へ導水処理を行いこの部分の釜場はコンクリートで塞ぎ防水シートで覆った		
再発防止策提案(恒久対策)	排水処理計画を綿密にし、釜場の塞ぎ処理がスムーズに行えるよう導水・排水計画の立案を行う

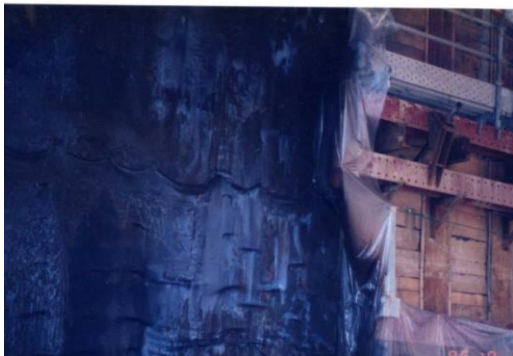
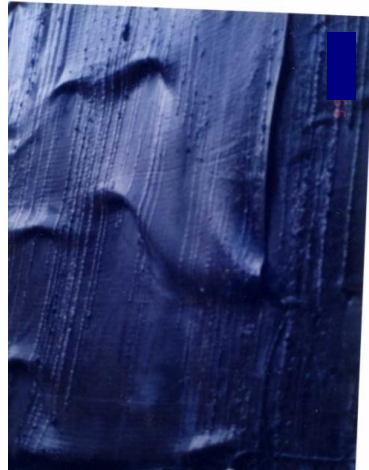
資料No.	04-4-④	提出元	担当
現場概要	山留めの種類	①横矢板 ②SMW連続壁 ③シートパイル ④その他()	
	防水工法(壁部)	工法名:ゴムアスファルト系塗膜防水吹付工法	
	底版の防水	①有り(工法名:改質アスファルトシート防水トーチ工法) ②なし	
不具合の内容	不具合名(タイトル)	下地材に吹付けたゴムアスファルトの自重で防水層にしわが発生	
	不具合発見の工程	①防水工事前 ②防水工事中 ③防水工事後	
	不具合発生の工程	①設計 ②山留め施工 ②排水工事 ④防水工事 ⑤養生 ⑥配筋・型枠 ⑦躯体打設 ⑧その他()	
	不具合の原因(推定、複数可)	①設計 ②下地() ③現場の管理 ④工程・連絡 ④材料 ⑤後工程 ⑥その他()	
	不具合の詳細	① 下地材への固定ピッチがあらく、しわの発生を助長した ② 吹付けたゴムアスファルトの自重で防水層にしわが発生した ③ ④	
現場でとった処置	発生箇所はそのまま何も処置せず 次の施工箇所から固定ピッチを細かくした		
再発防止策提案(恒久対策)	下地材の固定ピッチの基準を設ける

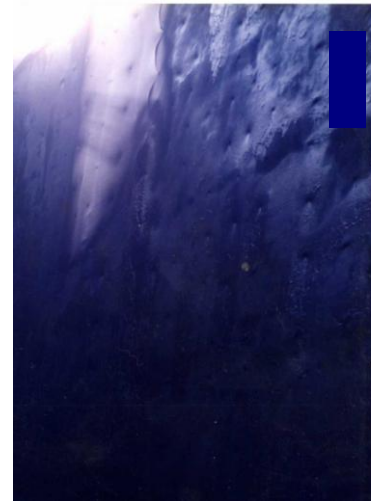
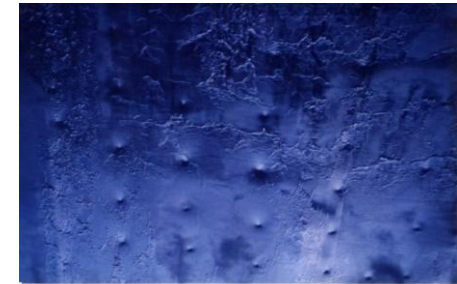
資料No.	04-4-⑤	提出元	担当
現場概要	山留めの種類	①横矢板 ②SMW連続壁 ③シートパイル ④その他()	
	防水工法(壁部)	工法名:ゴムアスファルト系塗膜防水吹付工法	
	底版の防水	①有り(工法名:改質アスファルトシート防水トーチ工法) ②なし	
不具合の内容	不具合名(タイトル)	塗膜の吹きむら、クギ頭	
	不具合発見の工程	①防水工事前 ②防水工事中 ③防水工事後	
	不具合発生の工程	①設計 ②山留め施工 ②排水工事 ④防水工事 ⑤養生 ⑥配筋・型枠 ⑦躯体打設 ⑧その他()	
	不具合の原因(推定、複数可)	①設計 ②下地() ③現場の管理 ④工程・連絡 ④材料 ⑤後工程 ⑥その他()	
	不具合の詳細	① 工区のジョイントで吹き仕舞いができる ② 塗膜の吹きむらが発生する ③ 下地材の固定クギの頭だけぼむため目立つ ④	
現場でとった処置	切開すると補修できない場合があるので処理せず		
再発防止策提案(恒久対策)	ウェットゲイジや超音波膜厚計のシステム化

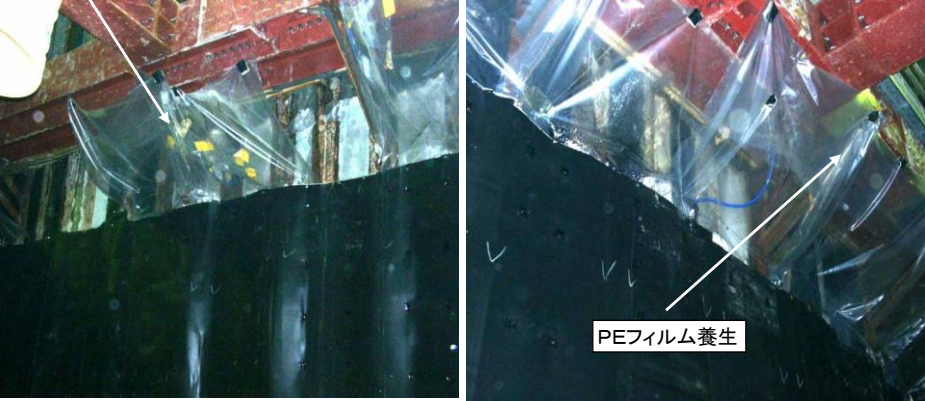
資料No.	04-5-11	提出元	担当
現場概要	山留めの種類	①横矢板 ②SMW連続壁 ③シートパイル ④その他()	
	防水工法(壁部)	工法名:非加硫ゴム系シート防水工法	
	底版の防水	①有り(工法名:非加硫ゴム系シート防水工法) ②なし	
不具合の内容	不具合名(タイトル)	降雨による濡れで防水施工不可	
	不具合発見の工程	①防水工事前 ②防水工事中 ③防水工事後	
	不具合発生の工程	①設計 ②山留め施工 ②排水工事 ④防水工事 ⑤養生 ⑥配筋・型枠 ⑦躯体打設 ⑧その他()	
	不具合の原因(推定、複数可)	①設計 ②下地() ③現場の管理 ④工程・連絡 ④材料 ⑤後工程 ⑥その他()	
	不具合の詳細	1 降雨・及び山留めからの流水で防水シートの表面が濡れ シート同士のジョイントの処理ができない 2 降雨・及び山留めからの流水でシート表面が汚れた ひどい汚れはシートと後打ち躯体との反応接着を阻害する	
現場でとった処置	1 PEフィルムで覆いを作り降雨及び山留めからの流水を防ぎシート表面の濡れ、 汚れを防いだ。流水はシートの裏に流し裏面排水で処理した。 2 汚れたシートは水洗いし反応接着性能を確保する		
再発防止策提案(恒久対策)	1 山留めの出水は極力とめておく。 2 降雨の際直接山留め面に雨がかりがしないようにする。		
<図・写真等>			
<p>受けた水はシート裏面へ</p>

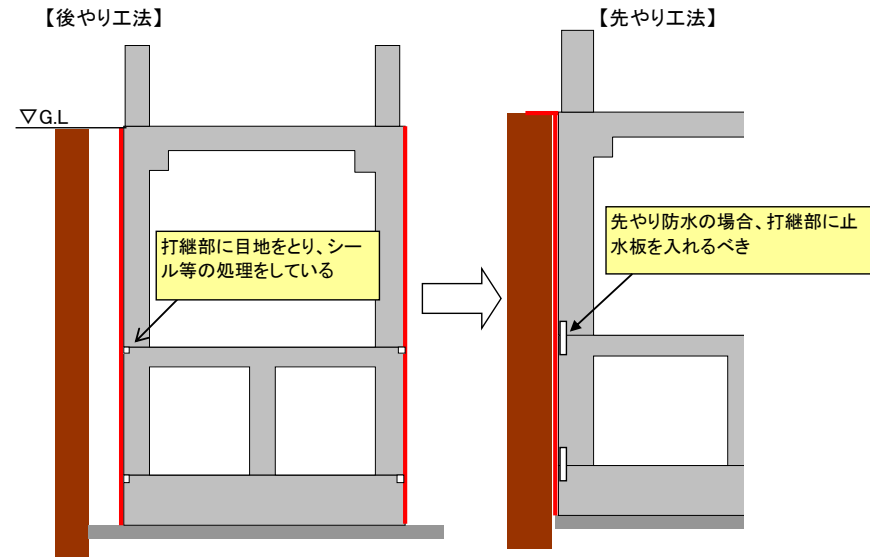
資料No.	04-1-19	提出元	担当
現場概要	山留めの種類	①横矢板 ②SMW連続壁 ③シートパイル ④その他()	①②③
	防水工法(壁部)	工法名:ゴムアスファルト系塗膜防水吹付け工法	
	底版の防水	①有り(工法名:) ②なし	②
不具合の内容	不具合名(タイトル)	止水板がない	
	不具合発見の工程	①防水工事前 ②防水工事中 ③防水工事後	③
	不具合発生の工程	①設計 ②山留め施工 ②排水工事 ④防水工事 ⑤養生 ⑥配筋・型枠 ⑦躯体打設 ⑧その他(止水板)	⑧
	不具合の原因(推定、複数可)	①設計 ②下地() ③現場の管理 ④工程・連絡 ⑤材料 ⑥後工程 ⑦その他()	①
	不具合の詳細	先やり防水をしているからといって、止水板を入れない現場がある。 地下外壁防水の基本は、コンクリートを打設してそのコンクリート下地に防水層を形成して、保護をして埋め戻しをするのが本来の姿である。 打継目地にシールを打って外壁防水を施工しているので、先やり工法になっても当然打継目地に当る止水板はあってしかるべきである。	
現場でとった処置	止水板の必要性を説明して設置してもらった。		
再発防止策提案(恒久対策)	設計図書から先やり防水と止水板をセットで仕様に入れてもらう。

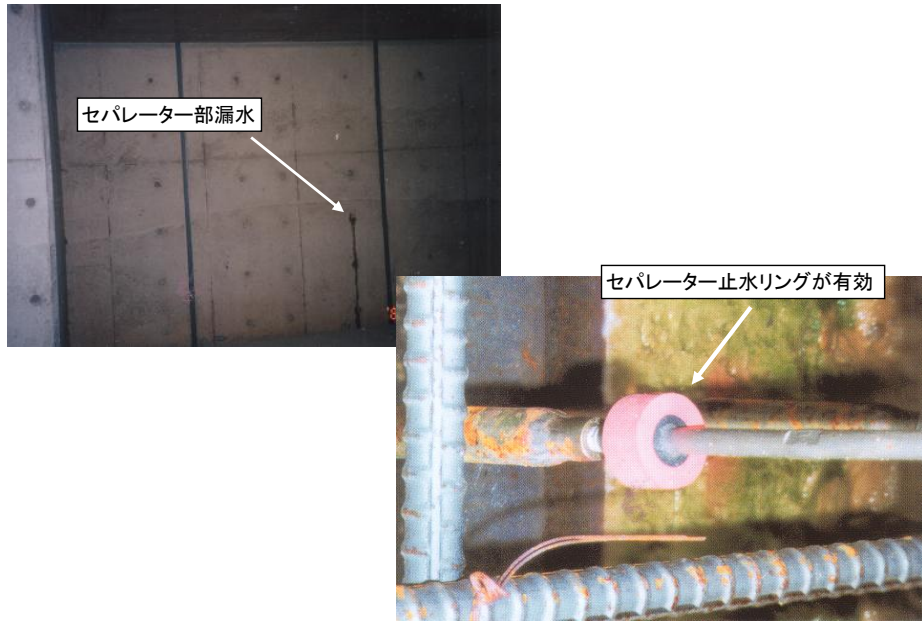
資料No.	04-5-8	提出元	担当
現場概要	山留めの種類	①横矢板 ②SMW連続壁 ③シートパイル ④その他()	
	防水工法(壁部)	工法名:非加硫ゴムシート防水工法	
	底版の防水	①有り(工法名:ゴムアスファルトシート防水工法)②なし	
不具合の内容	不具合名(タイトル)	セパレーター部からの漏水	
	不具合発見の工程	①防水工事前 ②防水工事中 ③防水工事後	
	不具合発生の工程	①設計 ②山留め施工 ②排水工事 ④防水工事 ⑤養生 ⑥配筋・型枠 ⑦躯体打設 ⑧その他()	
	不具合の原因(推定、複数可)	①設計 ②下地(SMW) ③現場の管理 ④工程・連絡 ④材料 ⑤後工程 ⑥その他()	
	不具合の詳細	セパレーター部の止水処理に問題発生 防水シート背後の湧水で防水シートが孕みセパ受け金物部の止水処理にダメージを受けた セパ受け金物の止水処理を破壊されたまま躯体打設、漏水発生事故が発生した	
現場でとった処置	室内側から注入止水処理 ・次回裏水により破壊されたセパ受け金物の止水処理は確実に補修してから打設するよう徹底した。		
再発防止策提案(恒久対策)	1 裏面排水処理システムを設置し孕み現象を阻止する 2 セパレーターリング用止水材(水膨潤系)を使用する

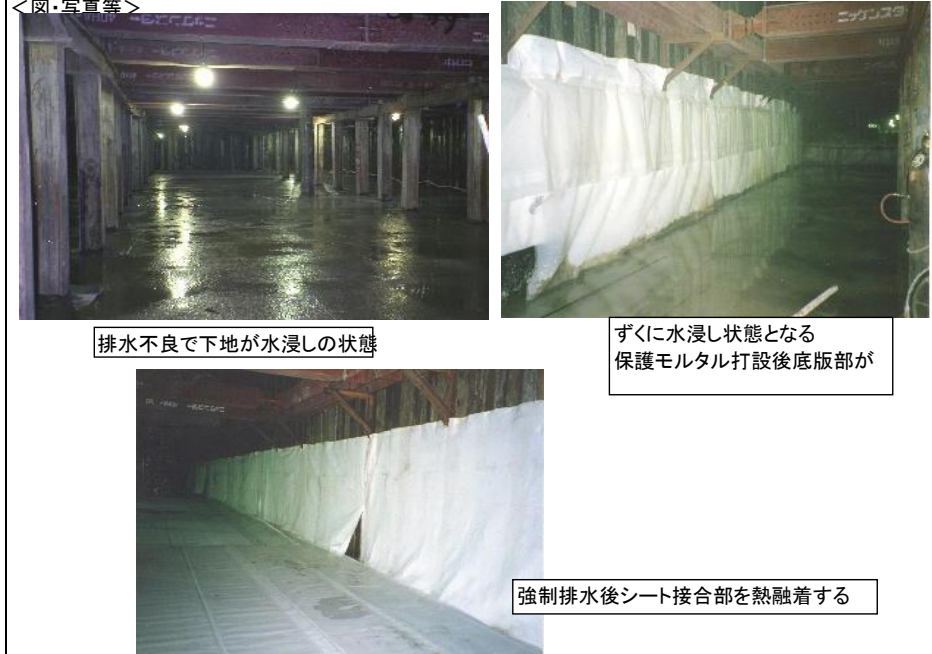
資料No.	04-7-①	提出元	担当
現場概要	山留めの種類	①横矢板 ②SMW連続壁 ③シートパイル ④その他()	
	防水工法(壁部)	工法名:エチレン酢酸ビニル樹脂系シート防水	
	底版の防水	①有り(工法名:エチレン酢酸ビニル樹脂系シート防水)②なし	
不具合の内容	不具合名(タイトル)	排水不良	
	不具合発見の工程	①防水工事前 ②防水工事中 ③防水工事後	
	不具合発生の工程	①設計 ②山留め施工 ②排水工事 ④防水工事 ⑤養生 ⑥配筋・型枠 ⑦躯体打設 ⑧その他()	
	不具合の原因(推定、複数可)	①設計 ②下地() ③現場の管理 ④工程・連絡 ④材料 ⑤後工程 ⑥その他()	
	不具合の詳細	水位が高い現場で、数ヶ所の釜場で排水していたが、防水・保護モルタル打設後に底版が水圧により浮き上がる。	
現場でとった処置	底版にディープウエル設置		
再発防止策提案(恒久対策)	施工計画書に排水計画の項目を設ける。 水圧・出水量に見合った排水システムを設置する。

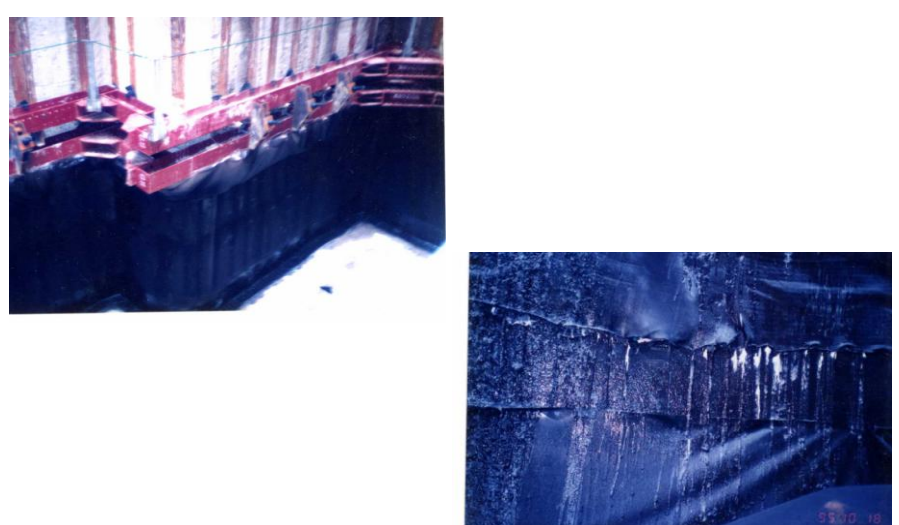
資料No.	04-4-②	提出元	担当
現場概要	山留めの種類	①横矢板 ②SMW連続壁 ③シートパイル ④その他()	
	防水工法(壁部)	工法名:ゴムアスファルト系塗膜防水吹付け工法	
	底版の防水	①有り(工法名:改質アスファルトシート防水トーチ工法) ②なし	
不具合の内容	不具合名(タイトル)	腹起こし部でのはらみ・しわ	
	不具合発見の工程	①防水工事前 ②防水工事中 ③防水工事後	
	不具合発生の工程	①設計 ②山留め施工 ②排水工事 ④防水工事 ⑤養生 ⑥配筋・型枠 ⑦躯体打設 ⑧その他()	
	不具合の原因(推定、複数可)	①設計 ②下地() ③現場の管理 ④工程・連絡 ④材料 ⑤後工程 ⑥その他()	
	不具合の詳細	① 腹起こし部で防水層がつぶされている ② 工期やコスト面で防水層がつぶされた箇所をいちいち補修できない ③ 上側の背面水が腹起こし部でせきとめられて、はらみが発生する ④ 下側は下地材のしわや防水層の自重で、しわが発生する	
現場でとった処置	口あきや破断箇所は、手塗り材料で補修		
再発防止策提案(恒久対策)			
<図・写真等>

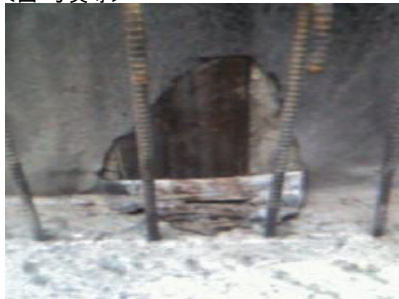
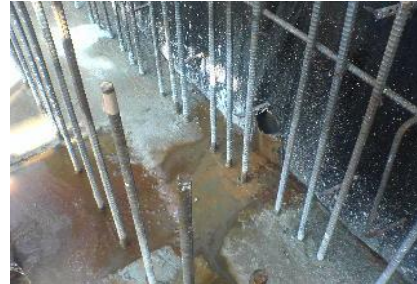
資料No.	04-1-12	提出元	担当
現場概要	山留めの種類	①横矢板 ②SMW連続壁 ③シートパイル ④その他()	①
	防水工法(壁部)	工法名:ゴムアスファルト系塗膜防水吹付け工法	
	底版の防水	①有り(工法名:)②なし	②
不具合の内容	不具合名(タイトル)	後施工の配筋工事により防水層に傷	
	不具合発見の工程	①防水工事前 ②防水工事中 ③防水工事後	③
	不具合発生の工程	①設計 ②山留め施工 ③排水工事 ④防水工事 ⑤養生 ⑥配筋・型枠 ⑦躯体打設 ⑧その他()	⑥
	不具合の原因(推定、複数可)	①設計 ②下地() ③現場の管理 ④工程・連絡 ⑤材料 ⑥後工程 ⑦その他()	⑥
不具合の詳細	先やり防水施工終了後、数日後に建設会社から連絡があり、防水層がめくれ下地が見えているので、直してほしいとの要請あり。		
	確認に行くと、防水層がめくれている下地のSMWの芯材が見えている状態であった。		
現場でとった処置	めくれている状態を元の位置まで戻し、傘釘で止めゴムアス系のシールでジョイントをシール処理をした。		
再発防止策提案(恒久対策)	先やり防水の最大の欠点の1つは後工程により防水層が傷つく可能性が高い、という事が挙げられる。関係業者とのコミュニケーションを充分にとり、防水層に傷をつけたら速やかに報告してもらう事を徹底する必要がある。

鉄筋により穴が開けられ、防水層

当現場の傷ついた防水層奥にH鋼が覗いている

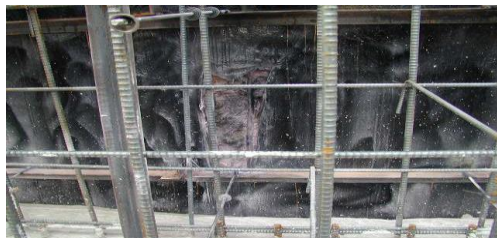
溶接作業でバーナーにより焼かれ、

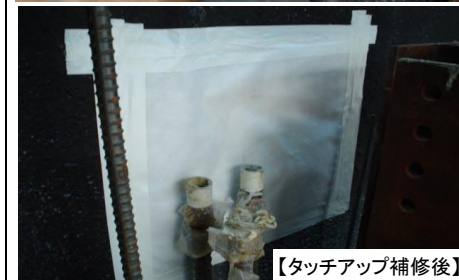
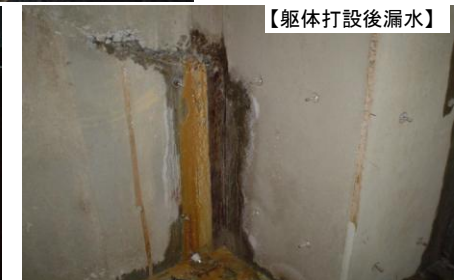
資料No.	04-02-⑧	提出元	担当
現場概要	山留めの種類	①横矢板 ②SMW連続壁 ③シートパイル ④その他(すべて)	④
	防水工法(壁部)	工法名:ゴムアスファルト系塗膜防水吹付け工法	
	底版の防水	①有り(工法名:ゴムアスファルト系塗膜防水吹付け工法) ②なし	①
不具合の内容	不具合名(タイトル)	配筋作業時の鉄筋による防水層の破断	
	不具合発見の工程	①防水工事前 ②防水工事中 ③防水工事後	③
	不具合発生の工程	①設計 ②山留め施工 ③排水工事 ④防水工事 ⑤養生 ⑥配筋・型枠 ⑦躯体打設 ⑧その他()	⑥
	不具合の原因(推定、複数可)	①設計 ②下地() ③現場の管理 ④工程・連絡 ④材料 ⑤後工程 ⑥その他()	③④
不具合の詳細	鉄筋業者が配筋作業中に鉄筋を防水層に引っ掛け、下地導水緩衝材ごと破断したことで山留め壁からの湧水が流入し、防水層と躯体コンクリートの接着不良が発生し漏水の原因となった。		
現場でとった処置	発見した部位はすべて導水緩衝材の増し貼りをを行い、さらに防水材を増し塗りすることでタッチアップを行い補修した。		
再発防止策提案(恒久対策)	鉄筋業者に細心の注意を払って作業を行うように要望し、万が一破断させた場合は現場監督に報告し対策を検討するよう現場での連絡・管理体制を整える。

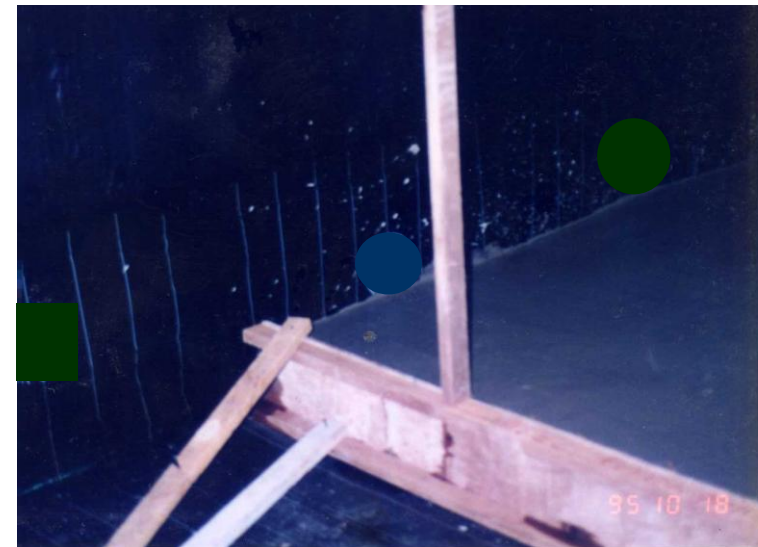
資料No.	04-4-⑩	提出元	担当
現場概要	山留めの種類	①横矢板 ②SMW連続壁 ③シートパイル ④その他()	
	防水工法(壁部)	工法名:ゴムアスファルト系塗膜防水吹付工法	
	底版の防水	①有り(工法名:改質アスファルトシート防水トーチ工法) ②なし	
不具合の内容	不具合名(タイトル)	保護コンの型枠(せき板)で傷が	
	不具合発見の工程	①防水工事前 ②防水工事中 ③防水工事後	
	不具合発生の工程	①設計 ②山留め施工 ②排水工事 ④防水工事 ⑤養生 ⑥配筋・型枠 ⑦躯体打設 ⑧その他()	
	不具合の原因(推定、複数可)	①設計 ②下地() ③現場の管理 ④工程・連絡 ④材料 ⑤後工程 ⑥その他()	
	不具合の詳細	① 防水後の保護コンの型枠(せき板)で損傷の可能性 ② 保護コンの型枠(せき板)設置時の損傷防止の基準がない ③ ④	
現場でとった処置			
再発防止策提案(恒久対策)	保護コンの型枠(せき板)設置時の損傷防止の基準をきめる

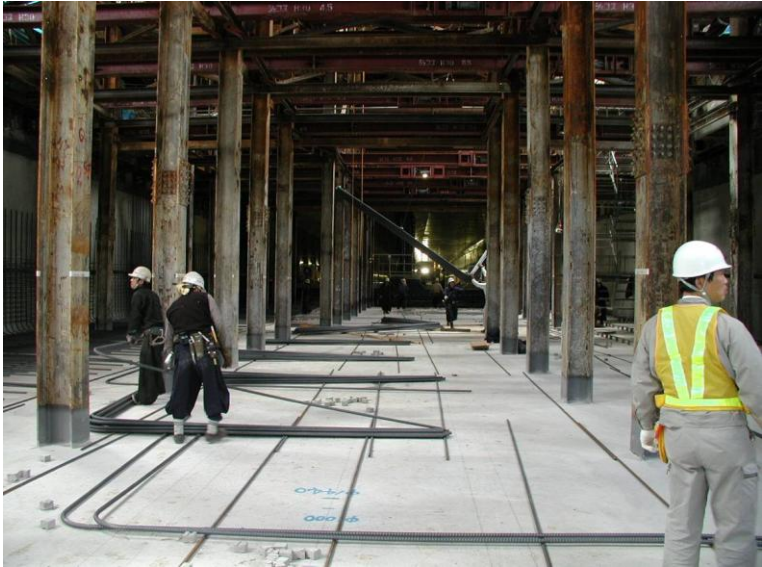
資料No.	06-04-①	提出元	担当
現場概要	山留めの種類	①親杭横矢板②SMW連続壁③シートパイル④その他()	②
	防水工法(壁部)	工法名:超速硬化ポリウレタン樹脂吹付防水工法	
	底版の防水	①有り(工法名:超速硬化ポリウレタン樹脂吹付防水工法)②なし	①
不具合の内容	不具合名(タイトル)	底部配筋工程に於ける防水層損傷	
	不具合発見の工程	①防水工事前 ②防水工事中 ③防水工事後	③
	不具合発生の工程	①設計 ②山留め施工 ②排水工事 ④防水工事 ⑤養生 ⑥配筋・型枠 ⑦躯体打設 ⑧その他()	⑥
	不具合の原因(推定、複数可)	①設計 ②下地() ③現場の管理 ④工程・連絡 ④材料 ⑤後工程 ⑥その他()	③⑤
	不具合の詳細	底部配筋工程(防水工事後)で、配筋の落下、引きずり等によって防水層損傷、および配筋溶接による防水層の溶融損傷。	
現場でとった処理	防水施工後、保護モルタルを全面施工		
再発防止策提案(恒久対策)	現場工程間(他工程業者間)の十分な打合せ。 施工計画書に注意事項として記載する。 現場管理者の防水に関する知識向上。		
<図・写真等>
