題目(和文)	地下躯体の先やり外防水工法の防水性の評価試験方法に関する研究
Title(English)	
著者(和文)	岡本肇
Author(English)	Hajime Okamoto
出典(和文)	学位:博士(工学), 学位授与機関:東京工業大学, 報告番号:甲第8382号, 授与年月日:2011年3月26日, 学位の種別:課程博士, 審査員:田中 享二
Citation(English)	Degree:Doctor (Engineering), Conferring organization: Tokyo Institute of Technology, Report number:甲第8382号, Conferred date:2011/3/26, Degree Type:Course doctor, Examiner:
学位種別(和文)	博士論文
Type(English)	Doctoral Thesis

地下躯体の先やり外防水工法の 防水性の評価試験方法に関する研究

本論文は「地下躯体の先やり外防水工法の防水性の評価試験方法に関する研究」と題し、山留め壁に防水層を施工した後にコンクリートを打設して、躯体の外側に防水層を設ける「先やり外防水工法」について、基本性能である防水性の評価試験方法に関しての研究であり、全8章より構成されている。

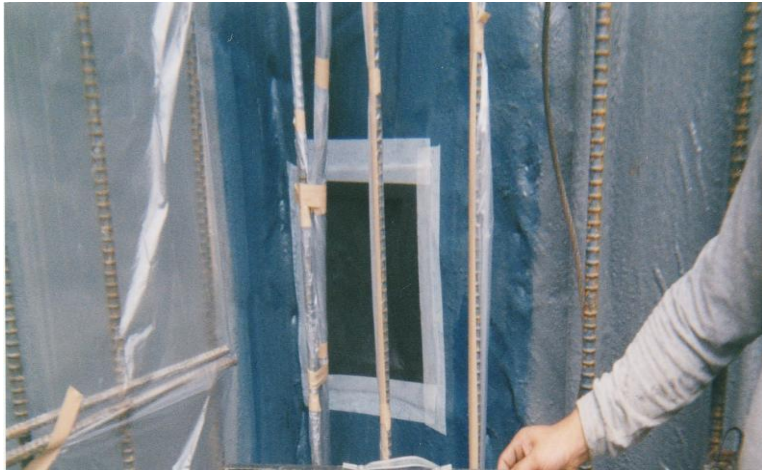
資料No.	06-04-②	提出元	担当
現場概要	山留めの種類	①親杭横矢板 ②SMW連続壁 ③シートパイル ④その他()	②
	防水工法(壁部)	工法名: 超速硬化ポリウレタン樹脂吹付防水工法	
	底版の防水	①有り(工法名: 超速硬化ポリウレタン樹脂吹付防水工法) ②なし	①
不具合の内容	不具合名(タイトル)	側部配筋工程に於ける防水層損傷	
	不具合発見の工程	①防水工事前 ②防水工事中 ③防水工事後	③
	不具合発生の工程	①設計 ②山留め施工 ②排水工事 ④防水工事 ⑤養生 ⑥配筋・型枠 ⑦躯体打設 ⑧その他()	⑥
	不具合の原因(推定、複数可)	①設計 ②下地() ③現場の管理 ④工程・連絡 ④材料 ⑤後工程 ⑥その他()	③⑤
	不具合の詳細	側部配筋工程(防水工事後)で、溶接時の炎等によって防水層を溶融損傷。	
現場でとった処理	溶接時に防災シート養生を徹底		
再発防止提案(恒久対策)	現場工程間(他工程業者間)の十分な打合せ。 施工計画書に注意事項として記載する。 現場管理者の防水に関する知識向上。		
<図・写真等>
