題目(和文)	地下躯体の先やり外防水工法の防水性の評価試験方法に関する研究
Title(English)	
著者(和文)	岡本肇
Author(English)	Hajime Okamoto
出典(和文)	学位:博士(工学), 学位授与機関:東京工業大学, 報告番号:甲第8382号, 授与年月日:2011年3月26日, 学位の種別:課程博士, 審査員:田中 享二
Citation(English)	Degree:Doctor (Engineering), Conferring organization: Tokyo Institute of Technology, Report number:甲第8382号, Conferred date:2011/3/26, Degree Type:Course doctor, Examiner:
学位種別(和文)	博士論文
Type(English)	Doctoral Thesis

# 地下躯体の先やり外防水工法の 防水性の評価試験方法に関する研究

## 要 旨

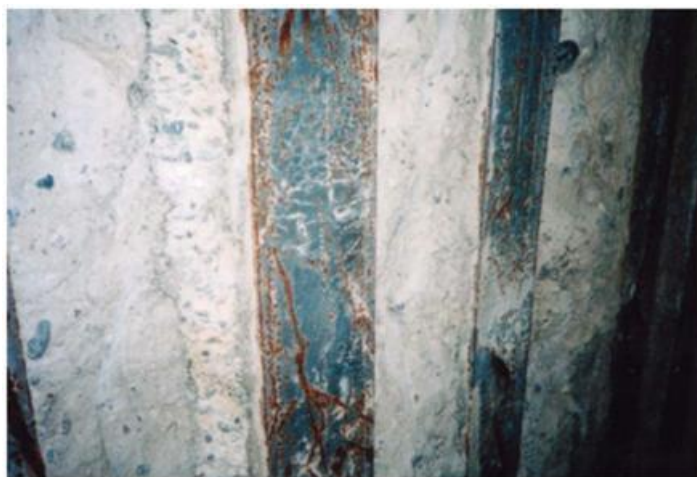
山留め壁が関係する不具合でS MWに関するものは、写真 3.1~4 示すように、芯材H鋼の出入り等の施工精度不良、ソイルセメント面の部分欠損や削り出し後の段差・凹凸等であった。さらに、これらの欠陥部や脆弱部から地下水が湧出している場合では、そのままでは防水層が施工できず、排水処理を確実にを行う必要があった。山留め芯材H鋼自体についても、写真 3.5 に示すようにジョイントのボルトの凹凸が防水施工上問題であった。

写真 3.2 ソイルセメント面の凹凸

SMWの凹凸や，シートパイルのジョイント段差は，モルタルでの補修，芯材H鋼のボルトジョイントはパネルでカバーする等し，できるだけ平滑な下地とする対応事例があった。

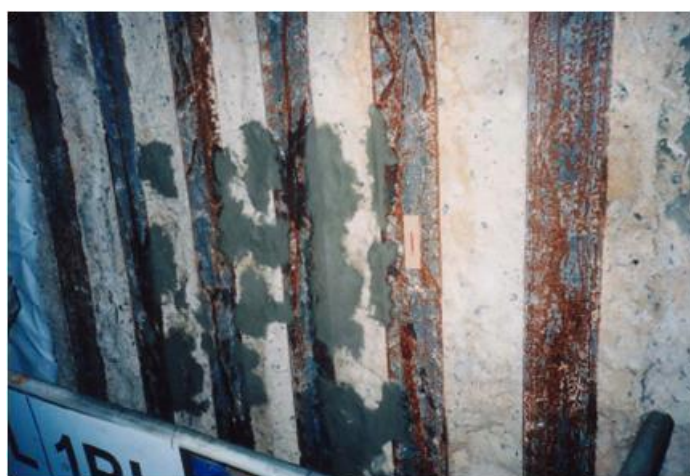
写真 3.3 モルタルによる凹凸補修

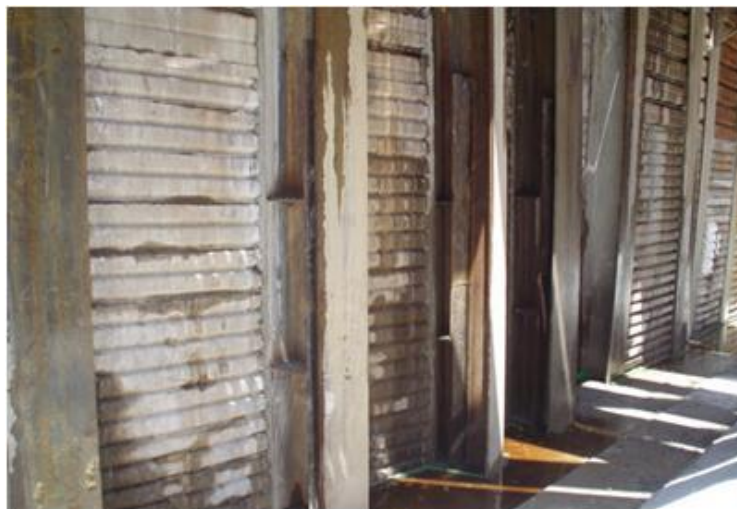
親杭横矢板山留め壁に関するものでは、写真3.6～7に示すような横矢板自体や矢板ずれ止め棧木の不適正な設置方法が、シートパイルに関するものでは、写真3.8に示すようなジョイントの段差等が、防水下地としての不良例として挙げられていた。

写真 3.6 横矢板の位置不適切

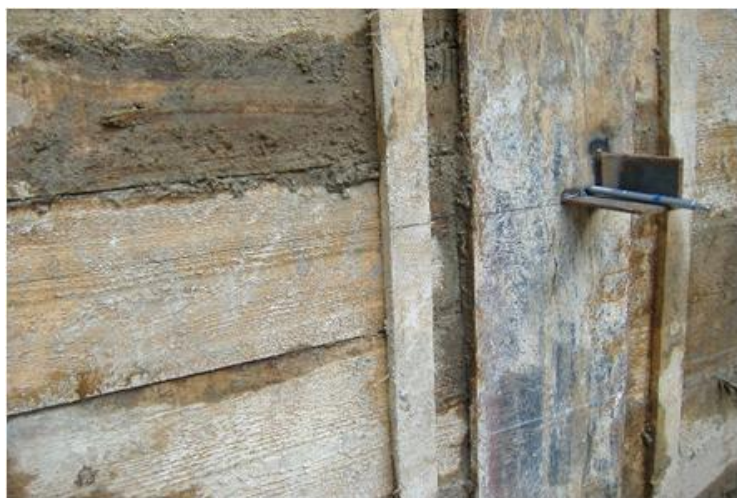
写真 3.7 矢板ずれ止め位置不適切

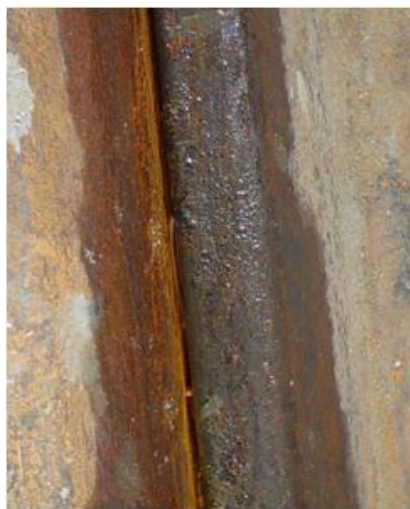
写真 3.8 シートパイルのジョイント段差

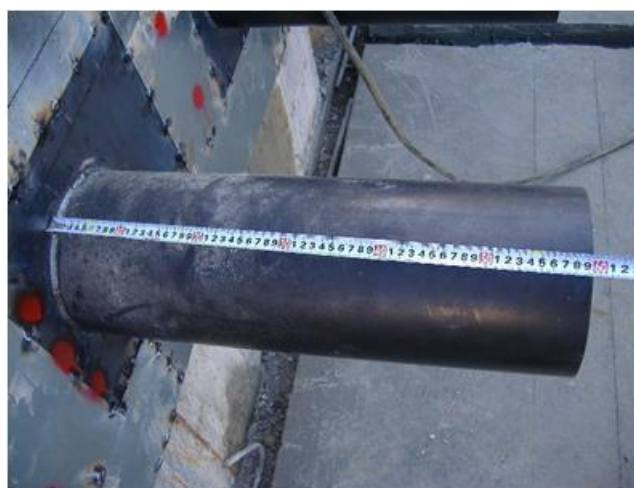
山留め壁に関するもの以外では，写真 3.9 のスリーブ管や型枠固定用のセパレーターを受ける金物，切梁支柱等，防水層を貫通する役物回りで，防水補強処理や補強処理可能な専用部材にする対応事例があった。防水層を貫通するセパレーター関連では，防水補強処理が不可能な種類であったり，写真 3.10 に示すように，受けアングルと溶接されたH鋼の間に空間がなく，防水工事ができない，またはコンクリートが充填されにくい，等の不具合が挙げられた。

写真 3.9 つば付き貫通パイプ 防水貫通部の例

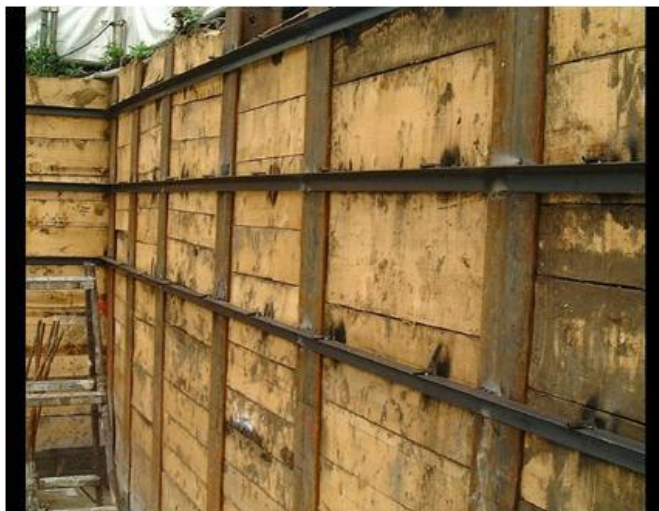
写真 3.10 防水施工不可能なアングル位置 アングル設置不良例

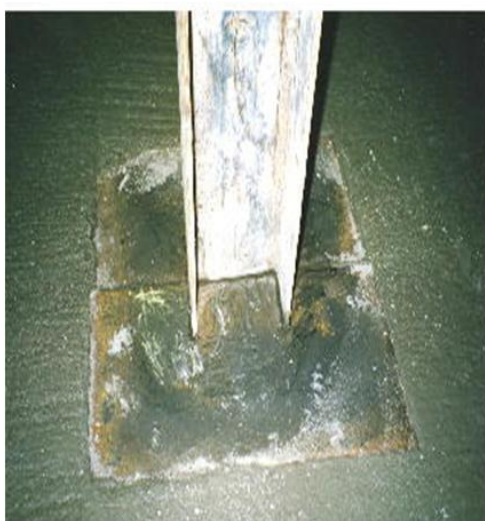
底部の防水工事前の不具合では，写真 3.11 に示すように，防水貫通部となる切梁支柱の H 鋼の汚れや排水不良が挙げられた。

写真 3.11 切梁支柱の錆び・汚れ

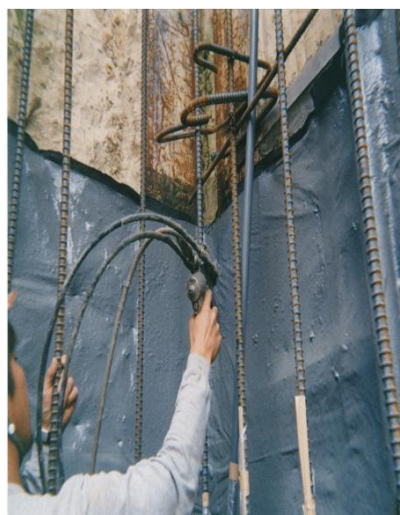
また、工程調整が不十分であったために、写真 3.13, 14 のように鉄筋工事や山留め仮設材撤去等と錯綜状況が拡大し、防水施工が予定通りできない場合もあった。

写真 3.13 鉄筋工事先行

以上の不具合は、防水工事以前の工程に関係しており、山留め壁の施工前から、関連業種間で打合せを行い、適切な施工計画を立てて防水工事にも配慮して施工することで、多くは解消できるものと考えられる。

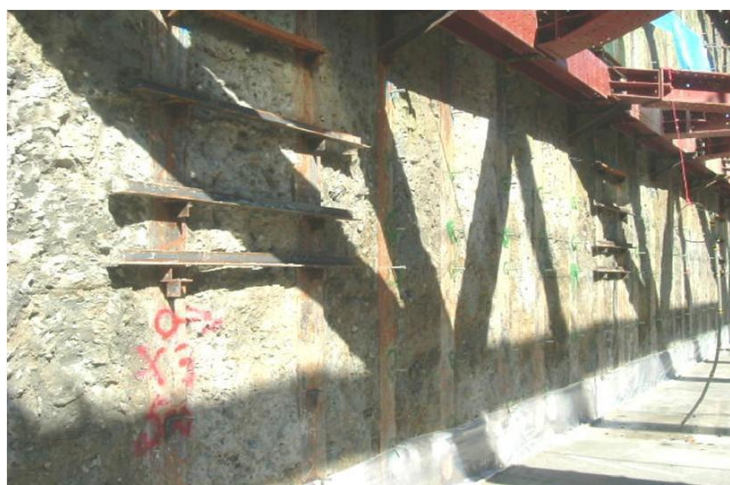
写真 3.14 セパレータ受けアングル溶接先行

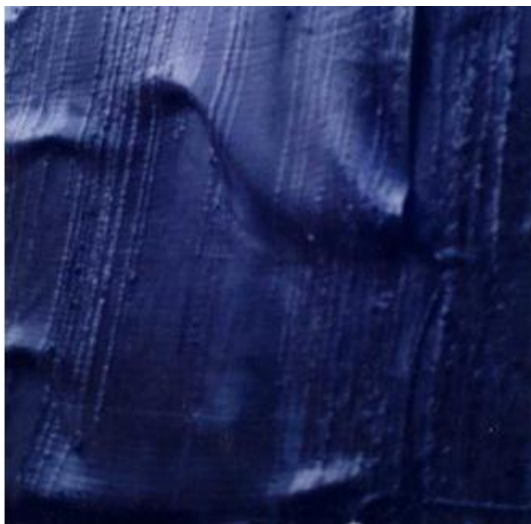
防水，排水工事の施工品質に関する不具合事例を写真3.15～18に示した。防水層と山留め壁の間に設置するシート状の導水層やシート防水の下地への取付け不良によるだれ，口開き，塗膜系防水材料での塗り厚さの管理不良，シート系防水材料での接合性能の管理不良，防水貫通部の止水処理不良等が問題となっていた。

写真3.15 自重による防水層だれ，口開き

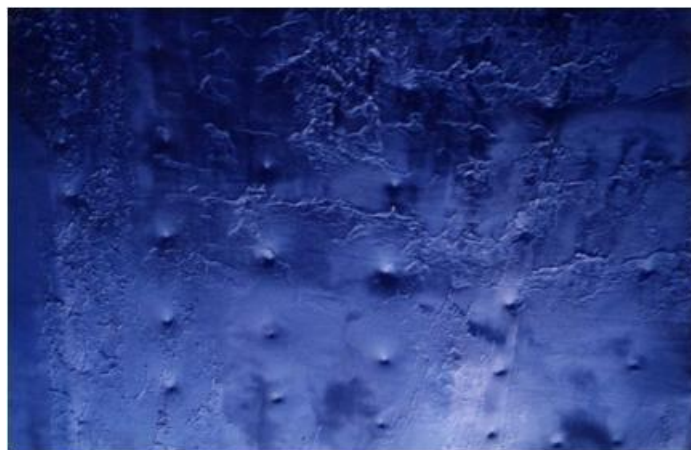
写真3.16 塗膜系防水材料の塗厚むら

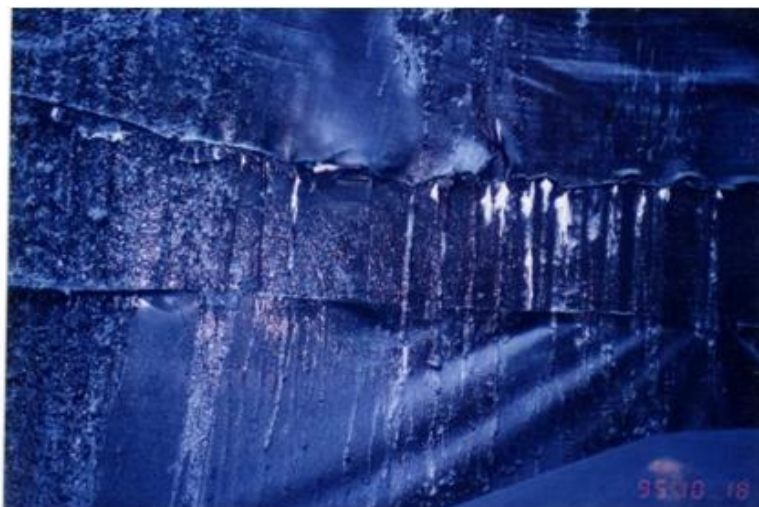
写真 3.17 シート系防水材のふくれ，口開き

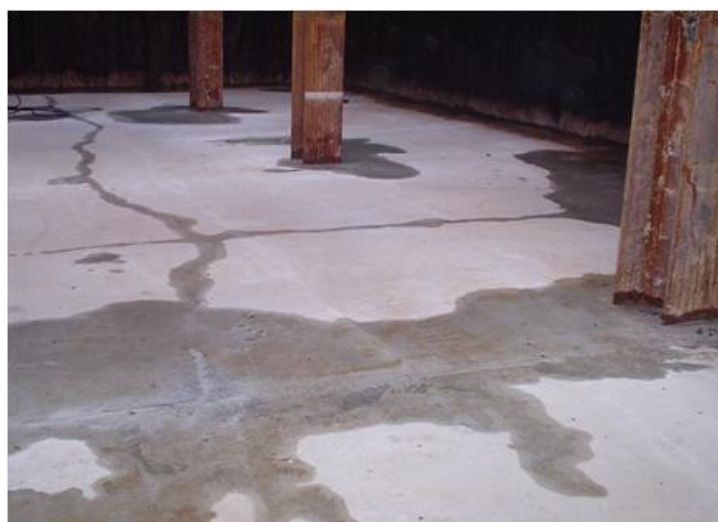
写真 3.18 底部貫通部止水処理不良

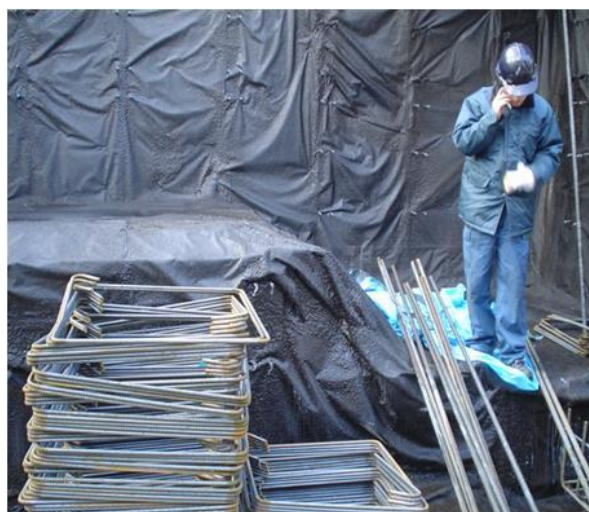
防水工事の後工程による防水層の損傷事例としては、写真 3.21, 22 に鉄筋、型枠工事に  
関係するもの、写真 3.23, 24 に金物や鋼材の溶接・溶断に関するものを示した。底部は  
保護モルタルにより養生されるが、側壁部は防水層が露出して保護されないため、後工程  
で損傷を与えないように施工時に仮養生するなどの配慮が望まれる。

写真 3.22 鉄筋の仮置き

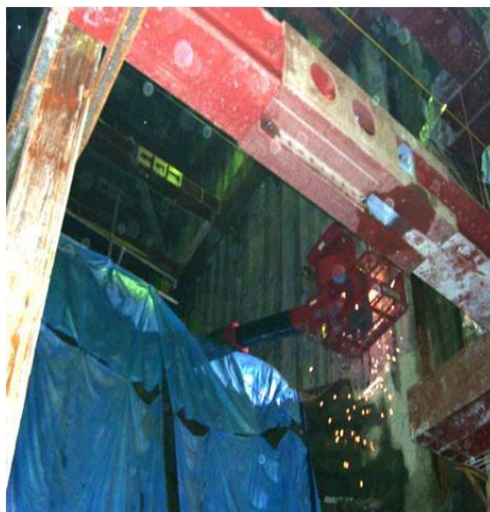
写真 3.23 溶接火花の飛散状況

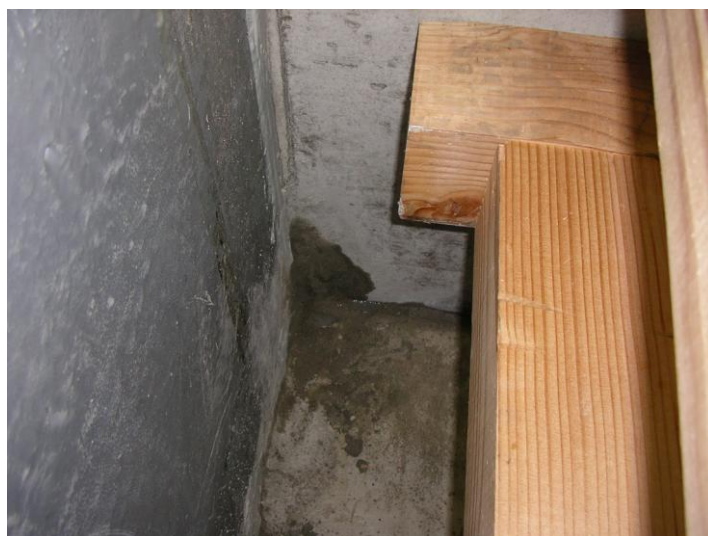
圧力 MPa	発生現象	
	ゴムアスファルト系塗膜防水	非加硫ブチルゴム系シート防水
0	異常なし	異常なし
0.05	入隅部染み出し（止水補修後、試験継続） （写真 4.10）	貫通パイプ周り染み出し（止水補修後、試験継続）（写真 4.13）
0.1	タイプ A セパレータ部分から染み出し （写真 4.11）	下段のタイプ A, タイプ B セパレータ部分から染み出し（写真 4.14）
0.2	タイプ B セパレータ部分から染み出し	
0.3	全てのセパレータ部分から染み出し コンクリート面から染み出し（写真 4.12）	全てのセパレータ部分から染み出し（写真 4.15）

写真 4.10 入り隅部染み出し  
塗膜系

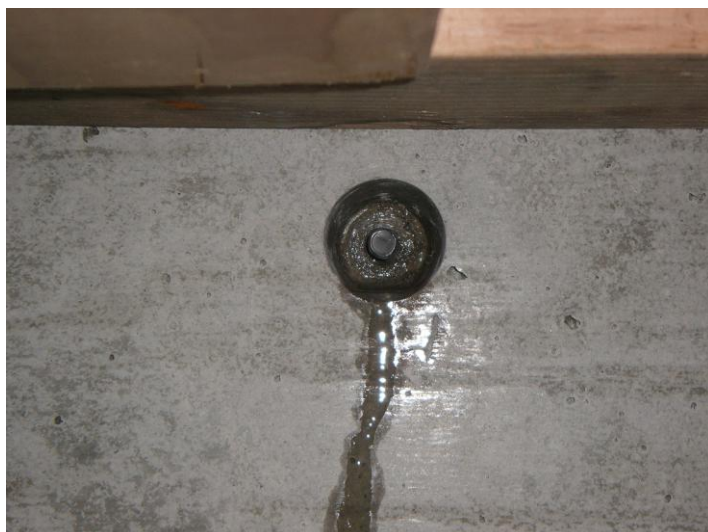
写真 4.11 タイプAセパレータ  
染み出し (塗膜系)

2種類の防水層とも、最初にタイプAの定型ゴムによる止水性付与セパレータ部分から水が染み出し、最終的には不定形シーリング材で止水性付与したタイプBセパレータやコンクリート面からの染み出しも見られた。

セパレータ部分、貫通パイプ部分、入隅部分、コンクリート一般平面部分から漏水が生じた。特に、セパレータ部分は、防水層の違い、止水機能の違い、設置の位置に関係なく漏水箇所となっており、予め防水層貫通箇所防水補強がされていたにもかかわらず、止水ができていなかった。セパレータを H 型鋼に取り付ける部分に使用した受け金物のねじ込み部分の止水処理が不十分であったことが考えられる。また、防水層を透過した水は、セパレータに沿って浸透しており、水みちになっていたことが確認された。

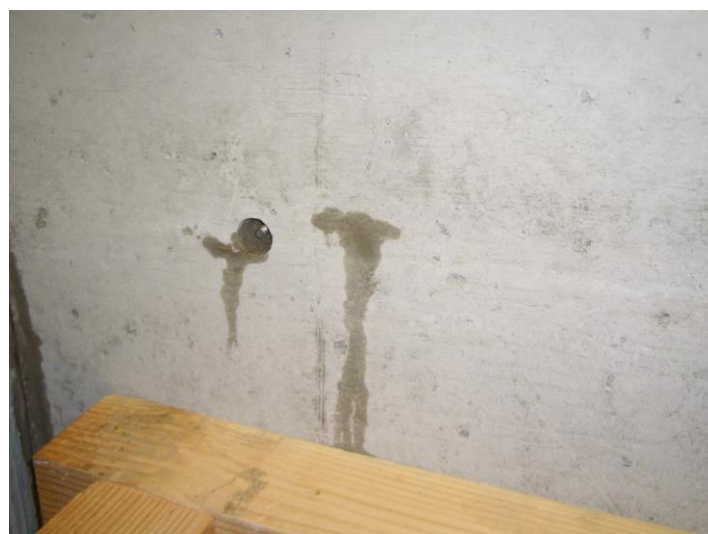
写真 4.12 コンクリート面  
染み出し (塗膜系)

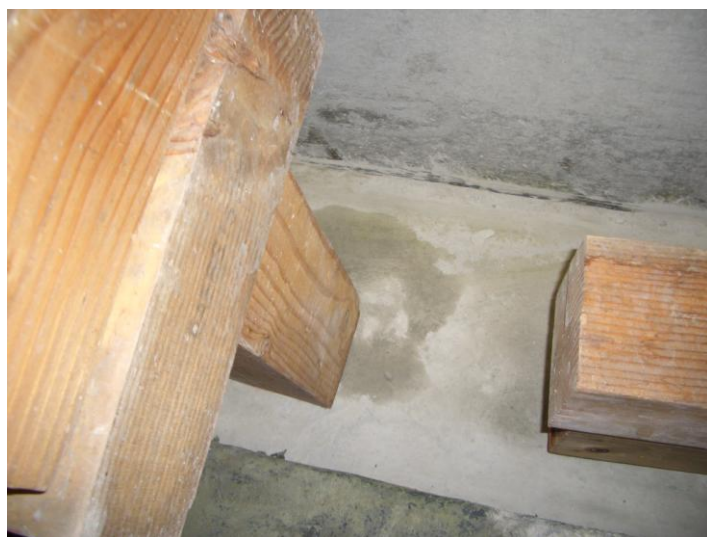
写真 4.13 パイプ周り染出し  
(シート系)

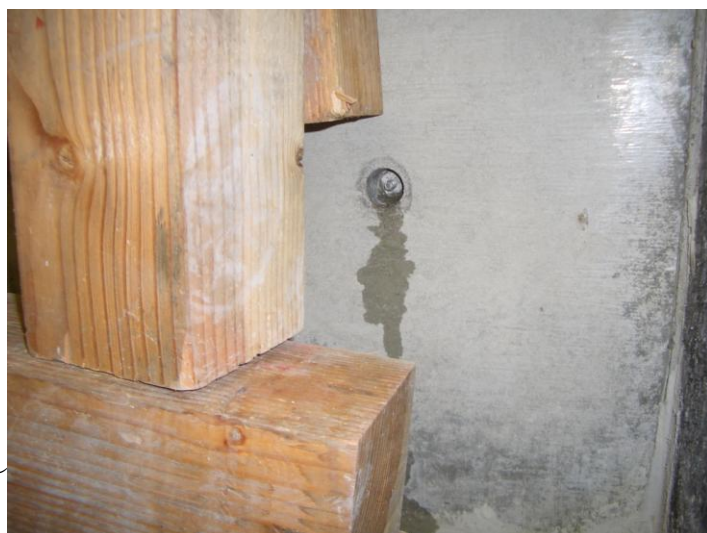
写真 4.14 下段セパレータ染出し  
(シート系)

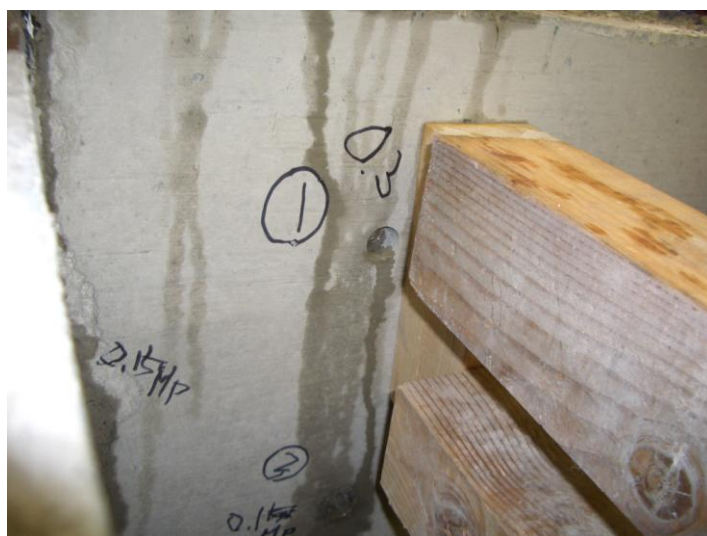
写真 4.15 全セパレータ染出し  
(シート系)

地下部分実構成試験体を用いて加圧透水試験を行い、本工法の課題を実験的に明確にした。試験結果からは、完全な防水性が必要となる地下躯体での外防水として考えた場合には、防水仕様に関しては防水貫通部（セパレータや貫通配管等）の止水処理のさらなる改善検討が必要であり、防水工事以外の工事工程での防水層に対しての養生の配慮や防水層自体を損傷外力から保護する方法の検討等も必要であることが確認された。

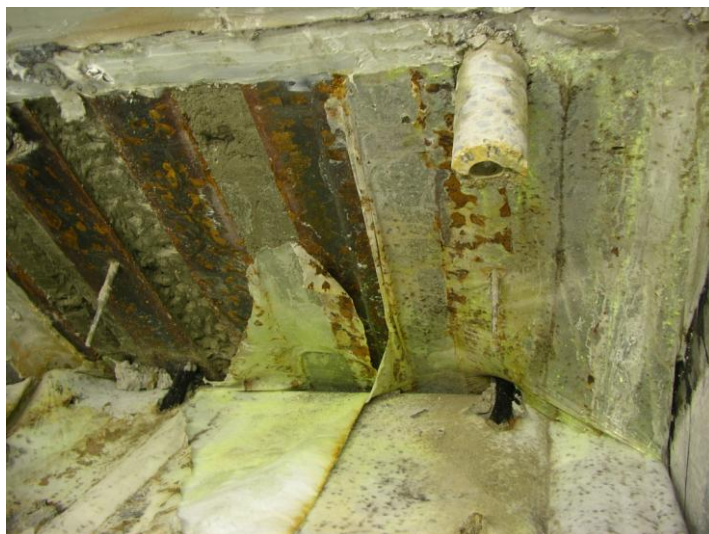
写真 4.16 にゴムアスファルト系塗膜防水、写真 4.17 に非加硫ブチルゴム系シート防水の防水層裏面と SMW 面の状況を示すが、各試験体とも、防水層自体はコンクリートと非常によく密着しており、コンクリートと防水層界面を水が横走りした形跡は認められなかった。

写真 4.16 塗膜防水層裏面

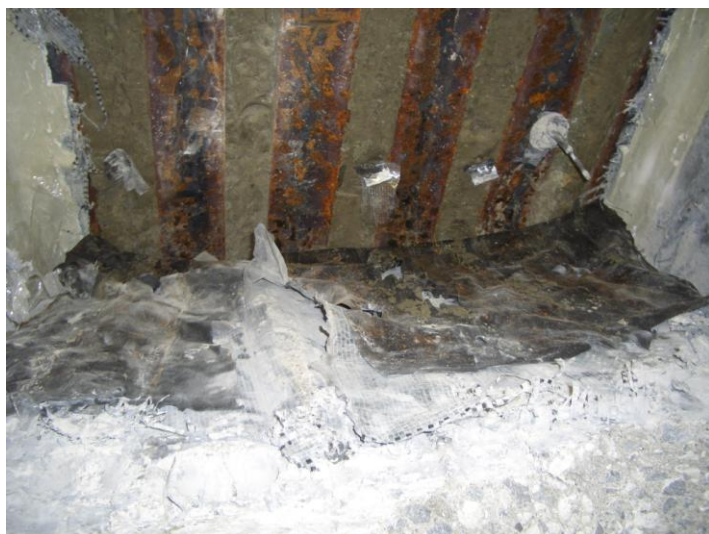
写真 4.17 シート防水層裏面

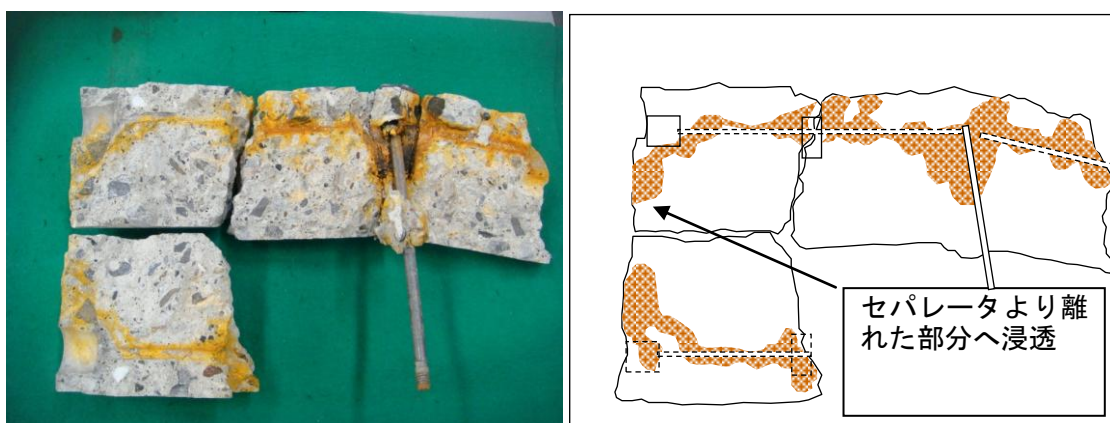
図 5.5 水みち確認（試験体① 鉛直打設／止水／最下段）

鉛直打設試験体①，②においては，浸透水は防水層を貫通したセパレータ部分からセパレータ近傍（特に下部）に浸透していた。

試験体①の漏水箇所であるセパレータより少し離れた部分への浸透も，防水層と反対側のコンクリート表層付近への浸透水の広がりが認められ，透水しやすい部分がセパレータ近

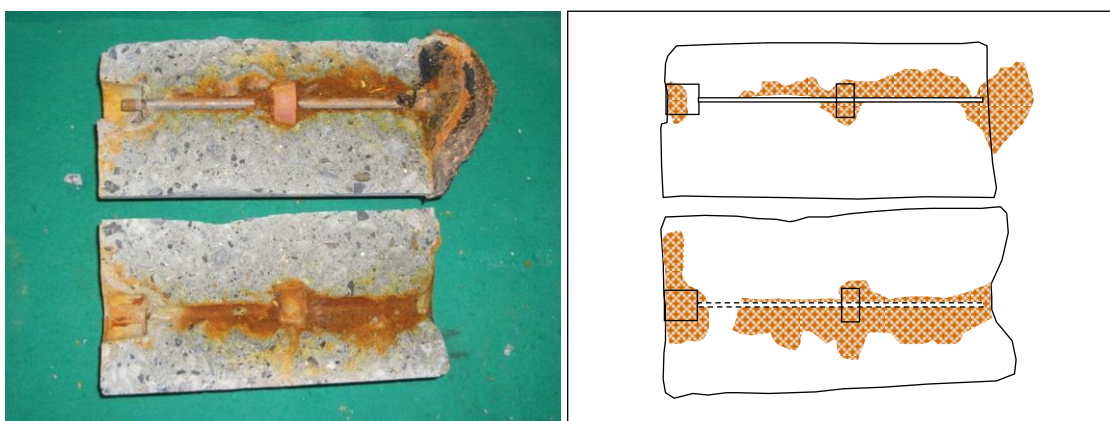
図 5.6 水みち確認（試験体② 鉛直打設／止水／最上段）

止水機能付きセパレータであっても、鉛直打設の高所の場合では早期に漏水が生じていた（試験体②）。一旦浸入した水をコンクリートの間に設けた水膨張ゴムリングでは止めることができなかつたことになるが、水膨張ゴムが、水を吸収して所定の大きさに膨張するには、ある程度の時間が必要といわれており、本試験の時間内では、機能するまでに至らなかつた可能性もある。このような、止水機能を付与する副資材を有効に機能させるための設置条件に関して、別途検討が必要である。

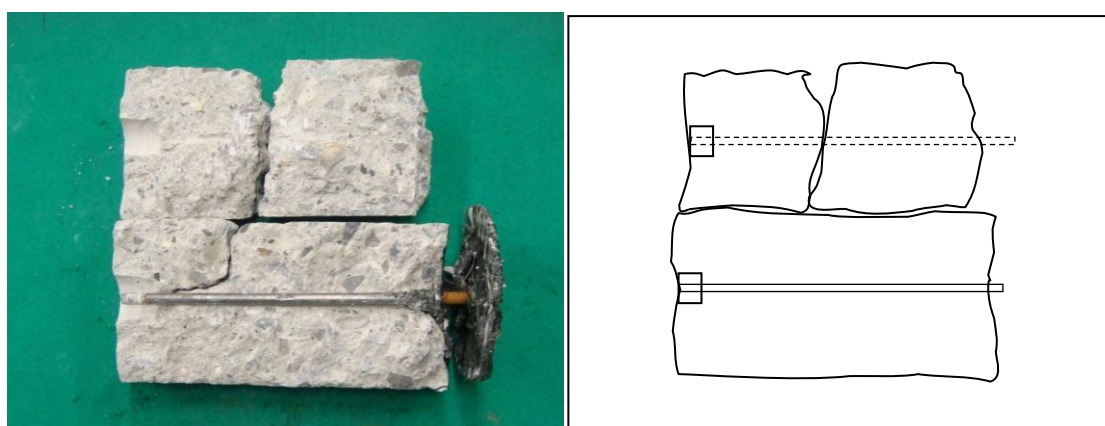
図 5.7 水みち確認（試験体⑥ 水平打設／一般）

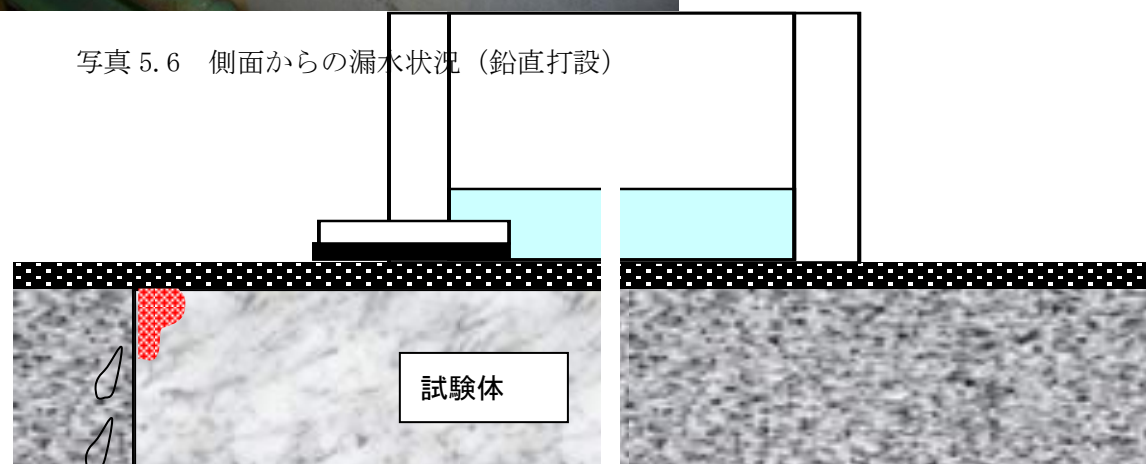
鉛直打設、水平打設の防水層損傷試験体にそれぞれ、蛍光染料水溶液を用いて、0.3MPaを24時間加圧した。その結果を表5.5に示す。各試験体とも裏面への漏水は生じなかったが、鉛直打設試験体においては、防水層と反対側のコンクリート面からの漏水ではなく、防水層のすぐ裏側を鋼製水貯め箱の底面部分より外側に広がり、試験体側面部から漏水した。裏面の状況を写真5.5に、側面からの漏水状況を写真5.6および図5.8に示す。

図 5.8 側面からの漏水状況（鉛直打設）

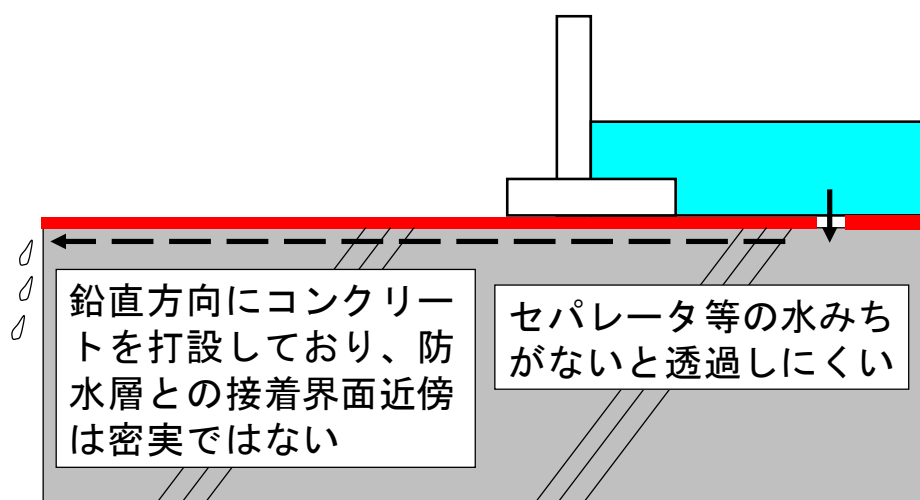
また、側面から漏水した鉛直打設試験体について、防水層を剥がしてコンクリートとの界面を観察したが、防水層とコンクリート間では容易に剥離しなかった。よって、図 5.11 に示すように、側面からの漏水の経路は、コンクリートの防水層との接着面近傍のコンクリート表層の厚さ数 mm 部分を伝達して水が横走りしたものと推定された。

図 5.11 側面からの漏水メカニズムの推定

コンクリートを鉛直方向に打設した場合には、コンクリートと防水層との境界の、コンクリートの表層に近い厚さ数mmの部分に、透水しやすい構造と考えられる層が存在することが判明した。これは、既往の研究においても、余剰水を吸収しない塗装型枠を壁型枠に用いた場合に、型枠近傍のコンクリートの細孔量が増加し、コンクリートの組織が表層側で粗くなることが指摘されていたが<sup>8)</sup>、今回の試験でも、100～2000nmの径の細孔量が増加しているので、鉛直打設試験体における側面からの漏水のメカニズムが裏付けられていると考える。従来、本工法の有効性として、防水層とコンクリートが密着していれば、浸透した水は広範囲に広がることはないので、漏水時の補修箇所の特정이しやすいことがいわれてきた<sup>7,8)</sup>。しかしこの結果より、防水層とコンクリートの密着性が良好であっても、水が侵入した場合に、その箇所よりも別の箇所から漏水する可能性がある。但し、どの程度まで水の浸透範囲が広がるかは、コンクリートの調合や養生、圧力条件により異なるはずであり、試験方法に関する本研究とは別に、現状工法の改善課題として別途検討する必要

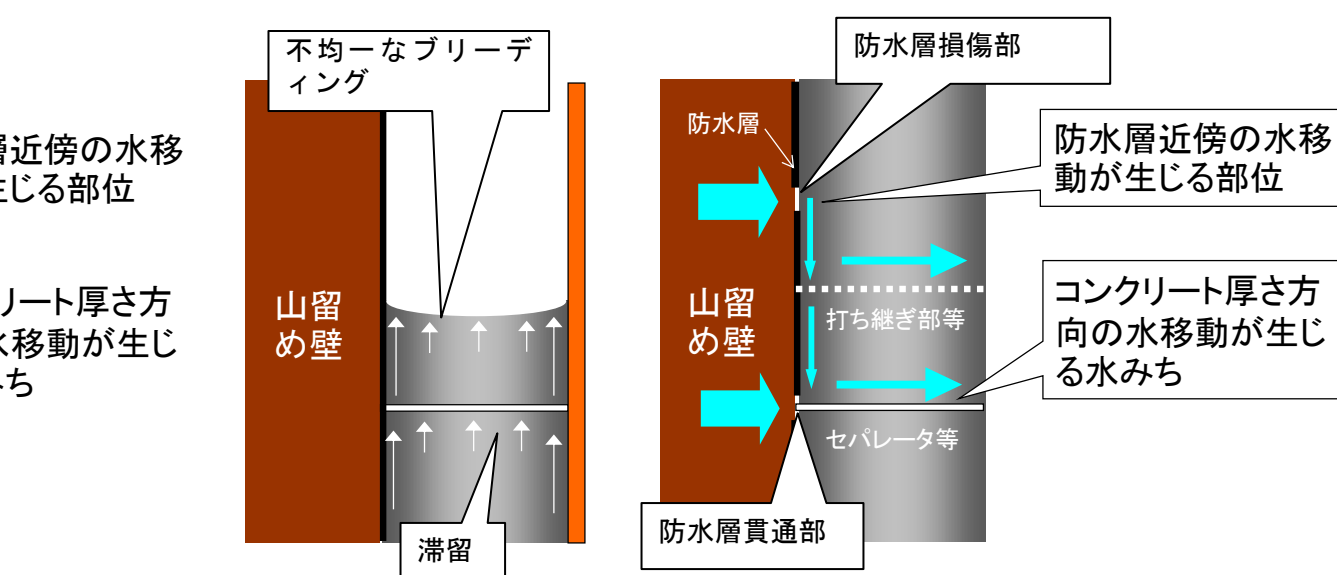
地下躯体先やり外防水工法の防水性の評価にあたり，防水層自体の防水性以上に，貫通部や損傷部の防水性が重要であることが明確化したが，その際に，防水層だけでなく後打ちコンクリートの状態も関係していることがわかった。貫通部においては，鉛直方向にコンクリートを打設した場合に，ブリーディング水が貫通部材下部に滞留して生じる水みちの形成が関係しており，この部分に水が到達すると漏水につながる。このことは，過去の研究からも指摘されており，打ち継ぎ部，コールドジョイントにおいても同様な状況が生じていると考えられる。

一方，防水層損傷部と関係するコンクリートの状態とは，鉛直方向にコンクリートを打設した場合に，防水層近傍と中央部でのコンクリートの組織が異なっており，防水層近傍に存在している比較的透水しやすい部分を通じて浸入水が広がる可能性があることである。これまで，防水層とコンクリートが密着していれば，コンクリート自体の難透水性から，水の浸透範囲が限定できて補修が可能と考えられてきたが，ブリーディング水の不均質性が，コンクリートの部位による透水性の違いをもたらしており，従来の考え方を改める必要がある。図6.1にこれらの現象が漏水に至るメカニズムをまとめた。

図6.1 地下外壁からの漏水メカニズム

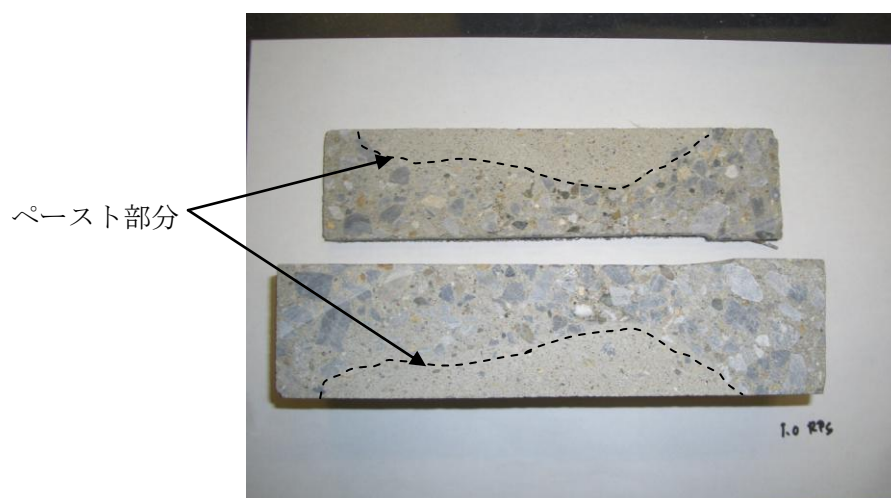
写真 6.9 強制圧密ブリーディング試験体 (1.0rps) 上部切断面

なお、上部のペースト分離していた部分は、切断断面では型枠面から観察できる状況よりも、大きく円弧状に広がっており、防水層面や型枠面の方が、分離を生じていない部分が多かった (写真 6.9)。これは回転時の挙動やペーストの粘性等の他に、試験体寸法の影響も大きいと思われるので、今回の試験体の上部を評価試験として採用するのは適当ではないと判断した。

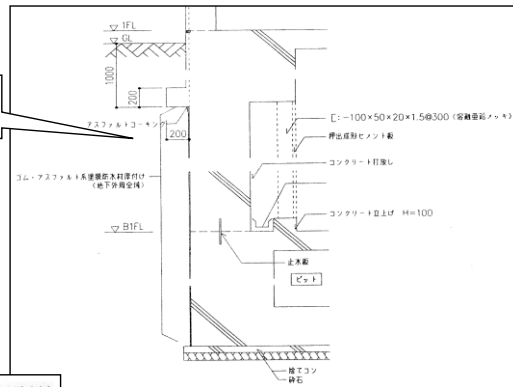
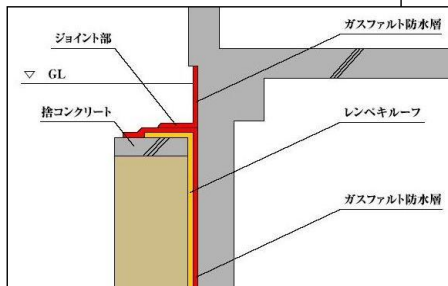
資料No.	04-1-4	提出元	担当
現場概要	山留めの種類	①横矢板 ②SMW連続壁 ③シートパイル ④その他( )	①
	防水工法(壁部)	工法名:ゴムアスファルト系塗膜防水吹付工法	
	底板の防水	①有り(工法名: )②なし	②
不具合内容	不具合名(タイトル)	防水端部の納まり	
	不具合発見の工程	①防水工事前 ②防水工事中 ③防水工事後	①
	不具合発生の工程	①設計 ②山留め施工 ②排水工事 ④防水工事 ⑤養生 ⑥配筋・型枠 ⑦躯体打設 ⑧その他( )	①④
	不具合の原因(推定、複数可)	①設計 ②下地( ) ③現場の管理 ④工程・連絡 ⑤材料 ⑥後工程 ⑦その他( )	①③
	不具合の詳細	先やり防水の防水層端部がGL-1,000と設計図書で指定されており、GLより上まで防水をするべきと提案していたが、本現場では受け入れられなかった。(アスファルト防水をGL-1mまで下げて先やり防水とジョイントさせると建設会社から言われていたが、行なわなかった様子)結果として、B1F壁面から漏水が発生した。大雨の後すぐに漏水が始まり、水が引くと漏水が止まる状況。	
現場でとった処置	内部は化粧打放しコンクリート仕上げになっており、内部から止水をした。外部側は外構工事が始まってから掘削して、先やり防水とアスファルト防水が取合うようにした。		
再発防止策提案(恒久対策)	雨が降れば地下水位はGL付近まで上昇しているはずであり、地下外壁防水は必ずGLより上に上げるべきである。本現場は一期工事で、二期工事と同じ納まりになっていたが、二期工事ではGLまで防水層を上げた為か、今のところ漏水は発生していない。

本現場での設計図書では、地下外壁先やり防水の天端はGL-1,000と指定されていた。

本来は左図のように、防水層天端部はGLより上部にするべきである。

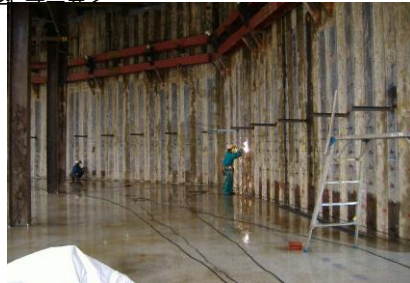
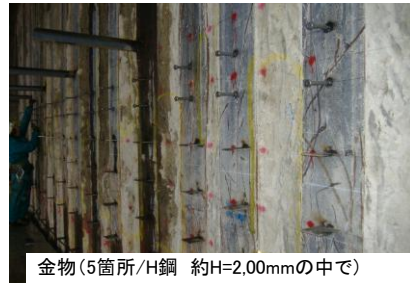
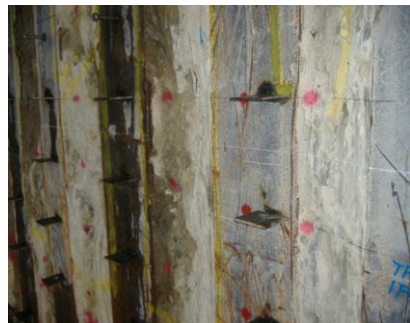
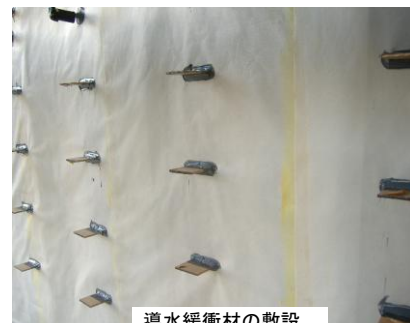
資料No.	05-02-⑨	提出元	担当
現場概要	山留めの種類	①親杭横矢板 ②SMW連続壁 ③シートパイル ④その他( )	②
	防水工法(壁部)	工法名:ゴムアスファルト系塗膜防水吹付工法	
	底版の防水	①有り(工法名: ) ②なし	②
不具合の内容	不具合名(タイトル)	H鋼の横へのズレ(いがみ)により、アングル溶接用金物が発生	
	不具合発見の工程	①防水工事前 ②防水工事中 ③防水工事後	①
	不具合発生の工程	①設計 ②山留め施工 ③排水工事 ④防水工事 ⑤養生 ⑥配筋・型枠 ⑦躯体打設 ⑧その他(貫通パイプ設置工)	②⑧
	不具合の原因(推定、複数可)	①設計 ②下地(SMW) ③現場の管理 ④工程・連絡 ④材料 ⑤後工程 ⑥その他( )	②③ ④
不具合の詳細	H鋼の横へのズレ(いがみ)により、アングル溶接用金物が発生 導水マット貫通により作業性悪化		
現場でとった処理			
再発防止提案(恒久対策)

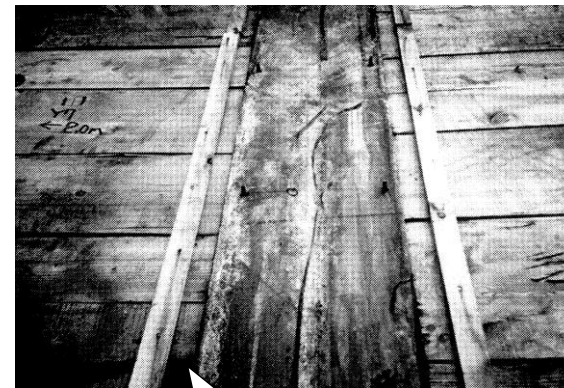
資料No.	04-1-3	提出元	担当
現場概要	山留めの種類	①横矢板 ②SMW連続壁 ③シートパイル ④その他( )	①
	防水工法(壁部)	工法名:ゴムアスファルト系塗巻く防水吹付工法	
	底版の防水	①有り(工法名: ) ②なし	②
不具合の内容	不具合名(タイトル)	H鋼横矢板下地の施工制度	
	不具合発見の工程	①防水工事前 ②防水工事中 ③防水工事後	①
	不具合発生の工程	①設計 ②山留め施工 ③排水工事 ④防水工事 ⑤養生 ⑥配筋・型枠 ⑦躯体打設 ⑧その他(セパ金物)	②⑧
	不具合の原因(推定、複数可)	①設計 ②下地(H鋼横矢板) ③現場の管理 ④工程・連絡 ⑤材料 ⑥後工程 ⑦その他( )	②③
不具合の詳細	先やり防水施工前に防水下地を確認したところ、矢板のズレ止め防止の半抜き の位置が、H鋼から離れていた。また、セパ金物もH鋼のフランジに引っ掛ける タイプを検討していた。		
現場でとった処置	半抜きをH鋼にぴったりにしてもらい、凹凸を解消してもらった。また、セパ金物 もH鋼から直接取り付けられるタイプにしてもらい、セパ金物廻りの防水効果を 高めてもらった。		
再発防止策提案(恒久対策)	山留壁構築時に建設会社と防水下地やセパ金物等の打合せを行う。

H鋼と横矢板固定の半抜きの間に隙間があり、  
段差があるので防水層下地としては不適切

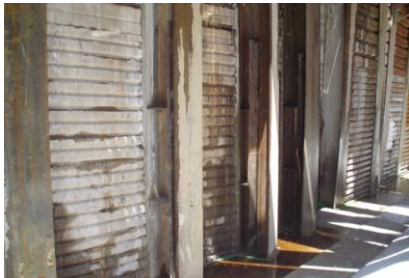
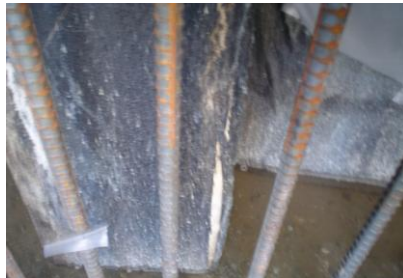
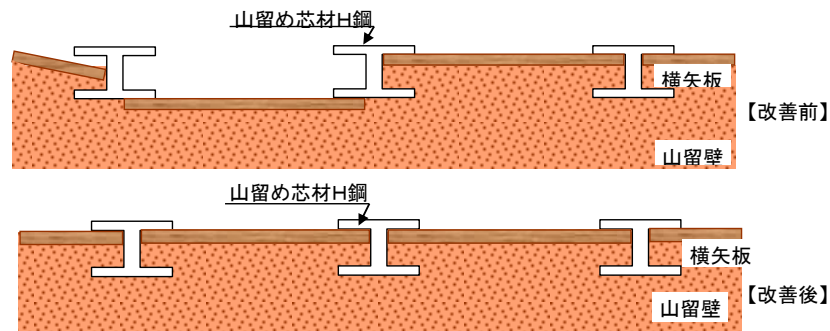
資料No.	04-02-④	提出元	担当
現場概要	山留めの種類	①横矢板 ②SMW連続壁 ③シートパイル ④その他( )	①
	防水工法(壁部)	工法名:ゴムアスファルト系塗膜防水吹付工法	
	底版の防水	①有り(工法名: ) ②なし	②
不具合の内容	不具合名(タイトル)	山留め芯材H鋼が山留め表面より前に出ている	
	不具合発見の工程	①防水工事前 ②防水工事中 ③防水工事後	①
	不具合発生の工程	①設計 ②山留め施工 ③排水工事 ④防水工事 ⑤養生 ⑥配筋・型枠 ⑦躯体打設 ⑧その他( )	①②
	不具合の原因(推定、複数可)	①設計 ②下地( ) ③現場の管理 ④工程・連絡 ④材料 ⑤後工程 ⑥その他( )	①
不具合の詳細	山留め芯材H鋼が山留め表面より前に出ていることで、導水緩衝材を芯材H鋼に沿って貼り付けた。しかし導水緩衝材を完全に芯材H鋼に固定出来ず、出限部においては防水層の均一な塗膜厚の確保が難しく、シートの挙動及び防水塗膜の乾燥収縮により防水層に亀裂が発生した。		
現場でとった処置	弾性のシーリング材で亀裂部分の補修を行い、再度導水緩衝材の増し張りを行い防水材にてタッチアップを行った。		
再発防止策提案(恒久対策)	山留め設計・根切りを行う際に山留め芯材H鋼と山留め表面が平滑になるように山留め設計・根切り工事を行い、導水緩衝材を平滑に貼る。

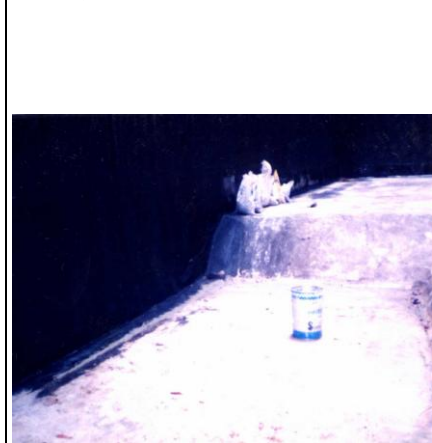
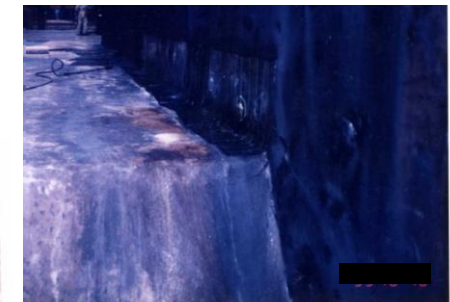
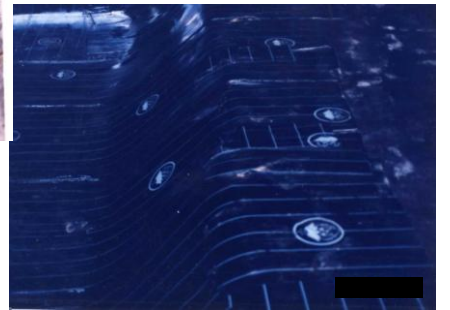
資料No.	04-4-⑧	提出元	担当
現場概要	山留めの種類	①横矢板 ②SMW連続壁 ③シートパイル ④その他( )	
	防水工法(壁部)	工法名:ゴムアスファルト系塗膜防水吹付工法	
	底版の防水	①有り(工法名:改質アスファルトシート防水トーチ工法) ②なし	
不具合の内容	不具合名(タイトル)	釜場の下地がいろいろ加減で	
	不具合発見の工程	①防水工事前 ②防水工事中 ③防水工事後	
	不具合発生の工程	①設計 ②山留め施工 ③排水工事 ④防水工事 ⑤養生 ⑥配筋・型枠 ⑦躯体打設 ⑧その他( )	
	不具合の原因(推定、複数可)	①設計 ②下地(釜場まわり) ③現場の管理 ④工程・連絡 ④材料 ⑤後工程 ⑥その他( )	
不具合の詳細	① 釜場周囲の下地のとおりが悪く、防水シートに浮きが発生しやすい ② 下地補修の程度がわからず、いいかげんになりやすい ③ ④		
現場でとった処置			
再発防止策提案(恒久対策)	一般部および釜場の下地補修の基準を決める

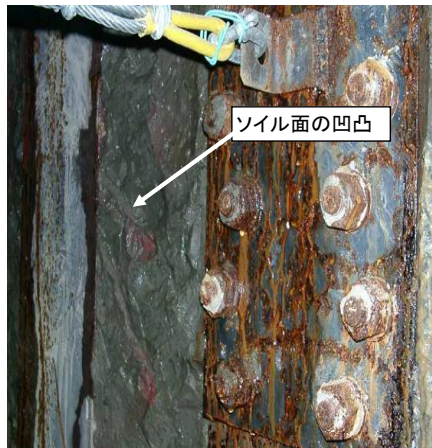
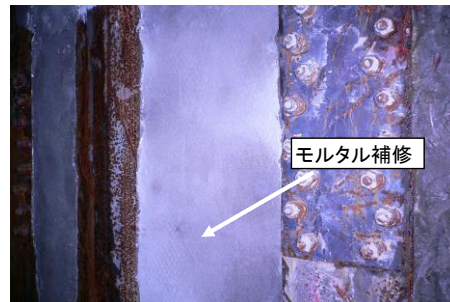
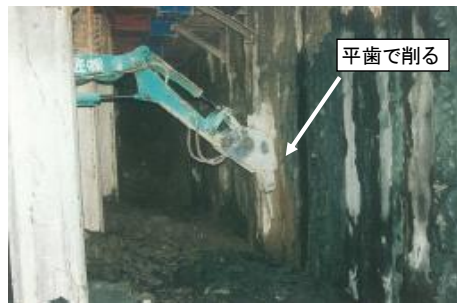
資料No.	04-5-1	提出元	担当
現場概要	山留めの種類	①横矢板 ②SMW連続壁 ③シートパイル ④その他( )	
	防水工法(壁部)	工法名:非加硫ゴム系シート防水工法	
	底版の防水	①(有り)工法名:ゴムアスファルト系シート防水工法 ②なし	
不具合の内容	不具合名(タイトル)	SMWソイル面の凹凸	
	不具合発見の工程	①防水工事前 ②防水工事中 ③防水工事後	
	不具合発生の工程	①設計 ②山留め施工 ②排水工事 ④防水工事 ⑤養生 ⑥配筋・型枠 ⑦躯体打設 ⑧その他( )	
	不具合の原因(推定、複数可)	①設計 ②下地( SMW ) ③現場の管理 ④工程・連絡 ④材料 ⑤後工程 ⑥その他( )	
	不具合の詳細	SMWソイル面の凹凸が大きく躯体の打設圧及び地盤の不等沈下により防水層に与える影響が懸念 現在試験方法を模索し定量的に凹凸の限界点を求める研究を実施中です	
現場でとった処置	ソイル面の凹凸部分をモルタルで補修し面を平滑にした		
再発防止策提案(恒久対策)	SMWの外壁面を削る際、油圧式パワーショベルの平歯で削る

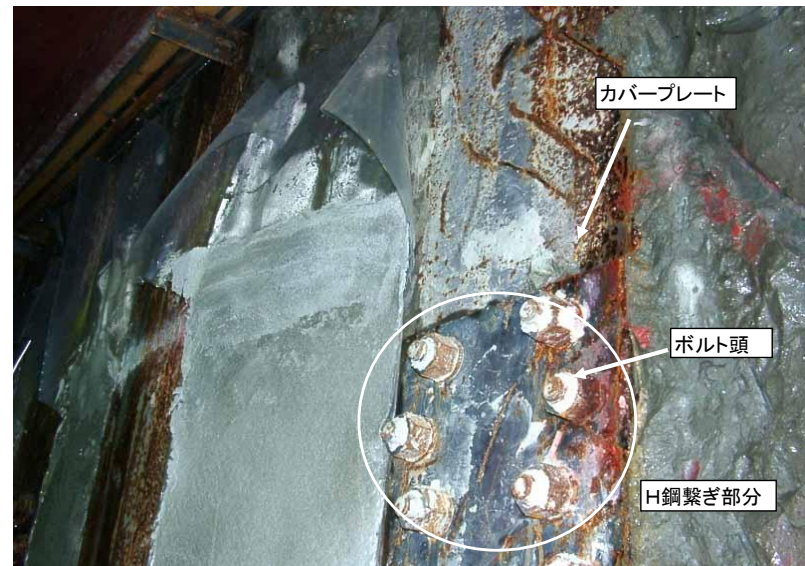
資料No.	04-5-2	提出元	担当
現場概要	山留めの種類	①横矢板 ②SMW連続壁 ③シートパイル ④その他( )	
	防水工法(壁部)	工法名:非加硫ゴム系シート防水工法	
	底版の防水	①(有り)工法名:ゴムアスファルト系シート防水 ②なし	
不具合の内容	不具合名(タイトル)	H鋼繋ぎボルトが露出	
	不具合発見の工程	①防水工事前 ②防水工事中 ③防水工事後	
	不具合発生の工程	①設計 ②山留め施工 ②排水工事 ④防水工事 ⑤養生 ⑥配筋・型枠 ⑦躯体打設 ⑧その他( )	
	不具合の原因(推定、複数可)	①設計 ②下地( SMW ) ③現場の管理 ④工程・連絡 ④材料 ⑤後工程 ⑥その他( )	
	不具合の詳細	H鋼接合部のカバープレートフランジ面のボルトが露出し施工不可	
現場でとった処置	ボルト部を鉄板でなだらかに覆い5ミリ程度のPE発砲緩衝材をとりつけて防水シートを施工した		
再発防止策提案(恒久対策)	カバープレート処理用専用部材の用意

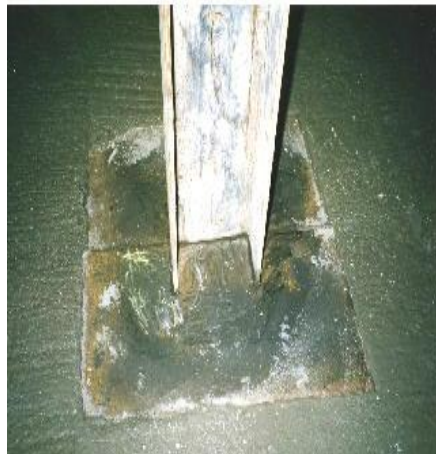
資料No.	04-7-③	提出元	担当
現場概要	山留めの種類	①横矢板 ②SMW連続壁 ③シートパイル ④その他( )	
	防水工法(壁部)	工法名:エチレン酢酸ビニル樹脂系シート防水	
	底版の防水	①有り(工法名:エチレン酢酸ビニル樹脂系シート防水)②なし	
不具合の内容	不具合名(タイトル)	H鋼・パイプ回りの汚れ	
	不具合発見の工程	①防水工事前 ②防水工事中 ③防水工事後	
	不具合発生の工程	①設計 ②山留め施工 ③排水工事 ④防水工事 ⑤養生 ⑥配筋・型枠 ⑦躯体打設 ⑧その他( )	
	不具合の原因(推定、複数可)	①設計 ②下地( )③現場の管理 ④工程・連絡 ④材料 ⑤後工程 ⑥その他( )	
	不具合の詳細	防水層を貫通する切梁支柱やパイプ回りにコンクリート・モルタルが付着している。そのまま防水を施せば漏水に至る。	
現場でとった処置	付着物除去は防水施工範囲外だが、防水工により除去する。モルタルの硬化が進んでいるため除去に時間と労力を要す。		
再発防止策提案(恒久対策)	施工計画書に防水層貫通部材の付着物除去の項目を設ける。現場との打合せを行い、材令の若い内に除去する。

H鋼の付着物除去に時間と労力を要する

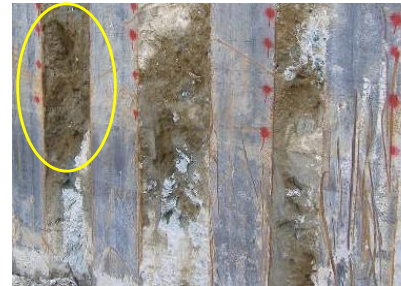
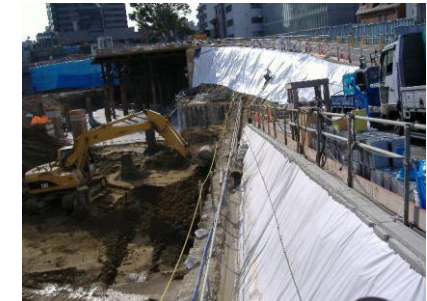
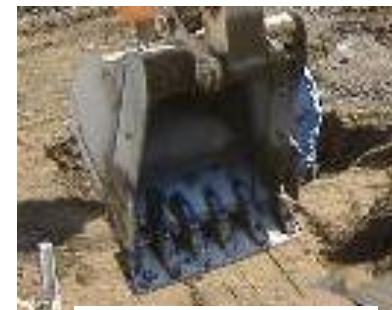
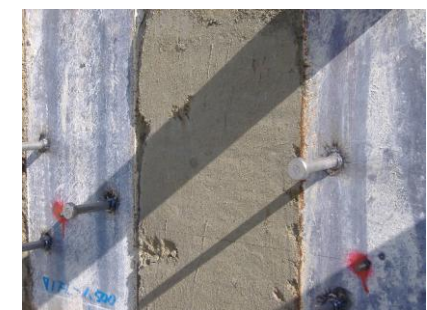
資料No.	05-02-⑥	提出元	担当
現場概要	山留めの種類	①親杭横矢板 ②SMW連続壁 ③シートパイル ④その他( )	②
	防水工法(壁部)	工法名:ゴムアスファルト系塗膜防水吹付工法	
	底版の防水	①有り(工法名: ) ②なし	②
不具合の内容	不具合名(タイトル)	SMW連壁の不陸(凹凸)	
	不具合発見の工程	①防水工事前 ②防水工事中 ③防水工事後	①
	不具合発生の工程	①設計 ②山留め施工 ③排水工事 ④防水工事 ⑤養生 ⑥配筋・型枠 ⑦躯体打設 ⑧その他(掘削工 )	②⑧
	不具合の原因(推定、複数可)	①設計 ②下地(SMW) ③現場の管理 ④工程・連絡 ④材料 ⑤後工程 ⑥その他( )	②③④
	不具合の詳細	SMW連壁の不陸(重機掘削の際の爪跡凹凸) 掘削作業時に重機の移動少なく斜めから掘削	
現場でとった処理	①重機を正面から掘削 ②平湯の歯を使用し平滑掘削		
再発防止策提案(恒久対策)	掘削作業の標準化 現場(設計、元請)との十分な打合せ。

平型の歯で掘削する。

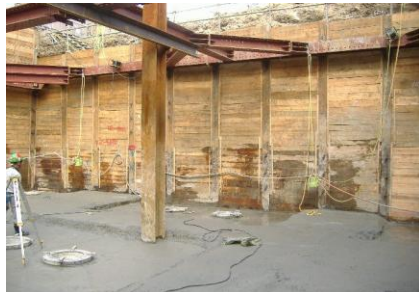
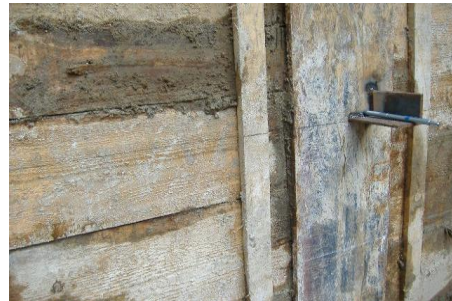
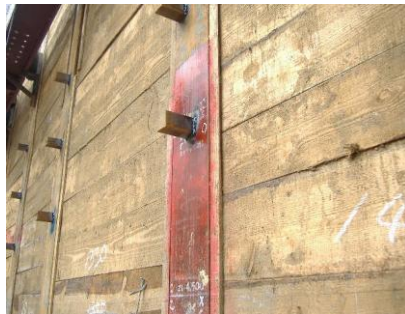
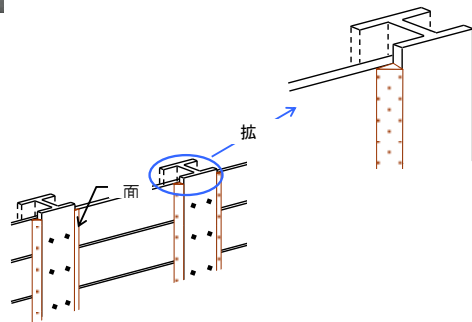
資料No.	05-02-④	提出元	担当
現場概要	山留めの種類	①親杭横矢板 ②SMW連続壁 ③シートパイル ④その他( )	①
	防水工法(壁部)	工法名:ゴムアスファルト系塗膜防水吹付工法	
	底版の防水	①有り(工法名: ) ②なし	②
不具合の内容	不具合名(タイトル)	横矢板壁の親杭とさん木の段差による下地の不陸	
	不具合発見の工程	①防水工事前 ②防水工事中 ③防水工事後	①
	不具合発生の工程	①設計 ②山留め施工 ③排水工事 ④防水工事 ⑤養生 ⑥配筋・型枠 ⑦躯体打設 ⑧その他( )	②
	不具合の原因(推定、複数可)	①設計 ②下地(横矢板さん木) ③現場の管理 ④工程・連絡 ④材料 ⑤後工程 ⑥その他( )	②③ ④
	不具合の詳細	横矢板固定のさん木が親杭から離れて止められたことにより段差が大きく(下地の不陸)防水層が下地になじみにくい。	
現場でとった処理	さん木の取替え		
再発防止提案(恒久対策)	施工計画書に記述する。(下地の条件) 現場(設計、元請)との十分な打合せ。

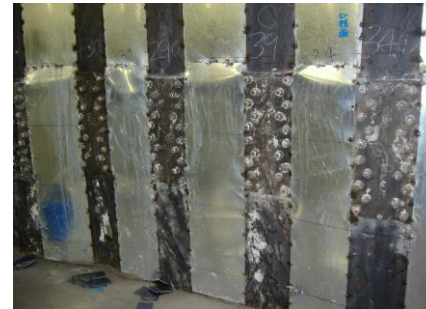
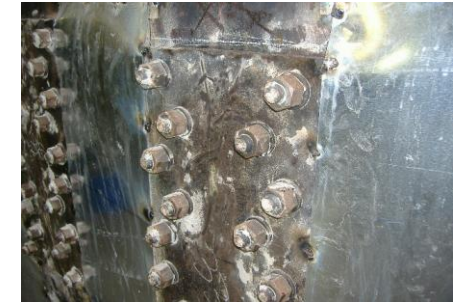
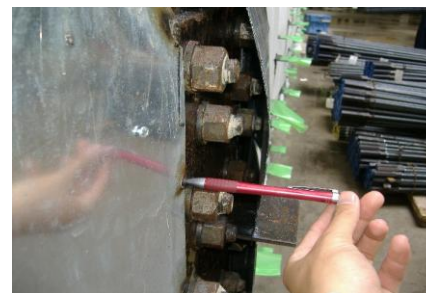
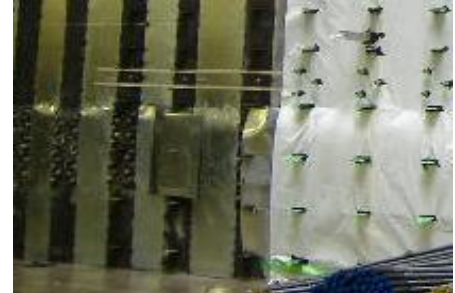
資料No.	05-02-⑨	提出元	担当
現場概要	山留めの種類	①親杭横矢板 ②SMW連続壁 ③シートパイル ④その他( )	②
	防水工法(壁部)	工法名:ゴムアスファルト系塗膜防水吹付工法	
	底版の防水	①有り(工法名: ) ②なし	②
不具合の内容	不具合名(タイトル)	SMW連壁親杭(H鋼)のつなぎボルト頭の処理	
	不具合発見の工程	①防水工事前 ②防水工事中 ③防水工事後	①
	不具合発生の工程	①設計 ②山留め施工 ③排水工事 ④防水工事 ⑤養生 ⑥配筋・型枠 ⑦躯体打設 ⑧その他( )	②
	不具合の原因(推定、複数可)	①設計 ②下地(SMW) ③現場の管理 ④工程・連絡 ④材料 ⑤後工程 ⑥その他( )	②③ ④
	不具合の詳細	SMW連壁親杭(H鋼)のつなぎボルト頭の処理 段差大きく下地処理が必要	
現場でとった処理	つなぎボルト部を鉄板で覆った。		
再発防止提案(恒久対策)	下地処理作業の標準化 現場(設計、元請)との十分な打合せ。

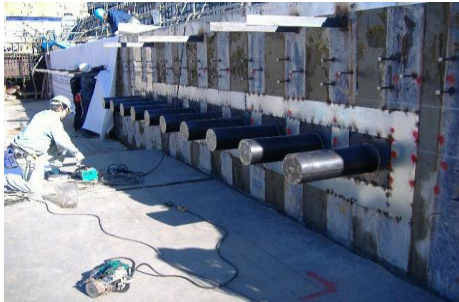
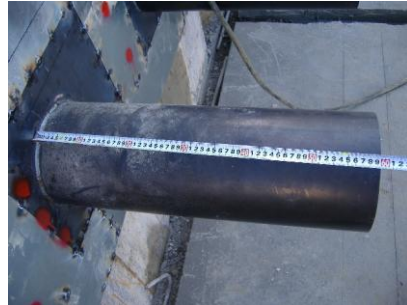
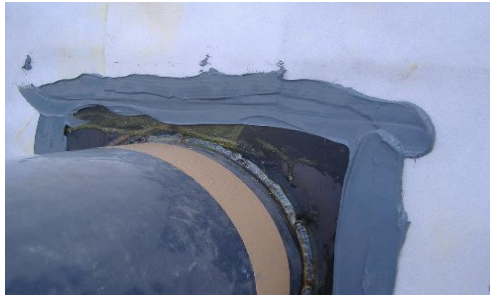
資料No.	05-02-⑧	提出元	担当
現場概要	山留めの種類	①親杭横矢板 ②SMW連続壁 ③シートパイル ④その他( )	②
	防水工法(壁部)	工法名:ゴムアスファルト系塗膜防水吹付工法	
	底版の防水	①有り(工法名: ) ②なし	②
不具合の内容	不具合名(タイトル)	貫通パイプ廻りの処理方法	
	不具合発見の工程	①防水工事前 ②防水工事中 ③防水工事後	①
	不具合発生の工程	①設計 ②山留め施工 ③排水工事 ④防水工事 ⑤養生 ⑥配筋・型枠 ⑦躯体打設 ⑧その他(貫通パイプ設置工)	②⑧
	不具合の原因(推定、複数可)	①設計 ②下地(SMW) ③現場の管理 ④工程・連絡 ④材料 ⑤後工程 ⑥その他( )	②③ ④
	不具合の詳細	貫通パイプ廻りの処理方法を現場で協議 連続したパイプ回りを鉄板で補強し、つば付きパイプを採用。	
現場でとった処理	協議後、上記工法を実施		
再発防止提案(恒久対策)	貫通パイプ処理の標準化 現場(設計、元請)との十分な打合せ。

ツバまで導水緩衝材を張りかけ、端部をシール処理。

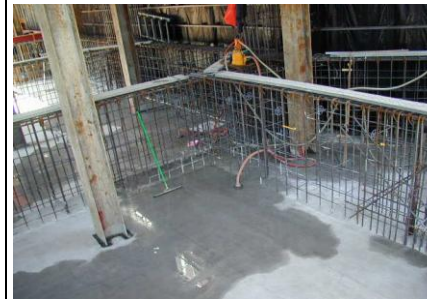
資料No.	04-1-17	提出元	担当
現場概要	山留めの種類	①横突板 ②SMW連続壁 ③シートパイル ④その他( )	①
	防水工法(壁部)	工法名:ゴムアスファルト系塗膜防水吹付け工法	
	底版の防水	①有り(工法名: ) ②なし	②
不具合の内容	不具合名(タイトル)	山留面からの漏水処理	
	不具合発見の工程	①防水工事前 ②防水工事中 ③防水工事後	①
	不具合発生の工程	①設計 ②山留め施工 ③排水工事 ④防水工事 ⑤養生 ⑥配筋・型枠 ⑦躯体打設 ⑧その他( )	②
	不具合の原因(推定、複数可)	①設計 ②下地(導水処理) ③現場の管理 ④工程・連絡 ④材料 ⑤後工程 ⑥その他( )	②
	不具合の詳細	山留面から漏水しているにもかかわらず、導水処理をしなかったため、耐圧コン、B1スラブ打設後に背面被圧水により防水層のラップから口が開きそこから水が出た。	
現場でとった処置	水が出た箇所にホースをセットして水を逃がす処理をした。コンクリート打設完了後、内部仕上げ前に止水処理をした。		
再発防止策提案(恒久対策)	建設会社に導水処理の必要性を訴え、処理方法を構築すること。

防水層から湧き出てきた水が打設したコンクリートに広がっている様子

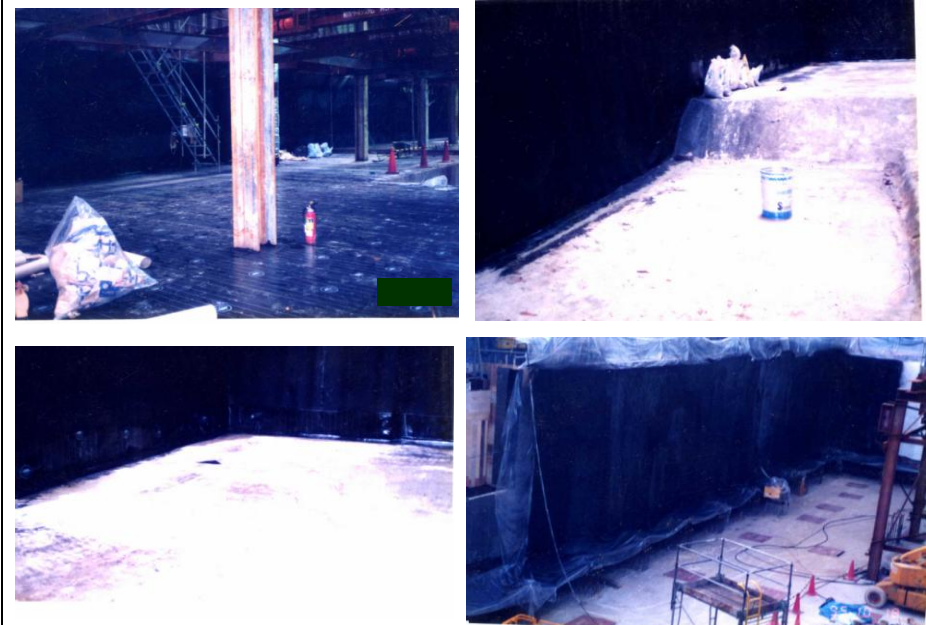
資料No.	04-4-⑨	提出元	担当
現場概要	山留めの種類	①横矢板<②SMW連続壁>③シートパイル ④その他( )	
	防水工法(壁部)	工法名:ゴムアスファルト系塗膜防水吹付工法	
	底版の防水	①有り(工法名:改質アスファルトシート防水トーチ工法) ②なし	
不具合の内容	不具合名(タイトル)	底部下地の乾燥がとれない	
	不具合発見の工程	①防水工事前 ②防水工事中 ③防水工事後	
	不具合発生の工程	①設計 ②山留め施工 ②排水工事 ④防水工事 ⑤養生 ⑥配筋・型枠 ⑦躯体打設 ⑧その他( )	
	不具合の原因(推定、複数可)	①設計 ②下地( ) ③現場の管理 ④工程・連絡 ④材料 ⑤後工程 ⑥その他( )	
	不具合の詳細	① 勾配がしっかり取れていないため、雨水が釜場に集まりきらない ② 工期遅れで乾燥養生が取れない ③ ④	
現場でとった処置	水分をふき取り、ガスバーナーで強制乾燥		
再発防止策提案(恒久対策)	捨てコンクリートの勾配の基準を設ける(釜場に向い1/100)

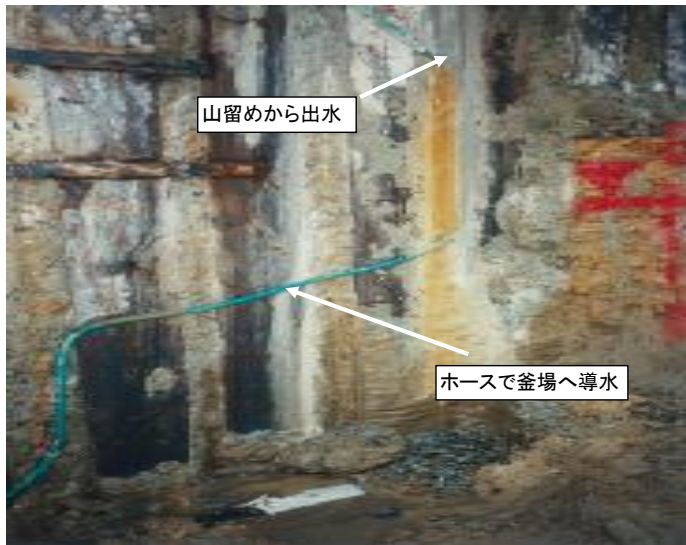
資料No.	04-5-6	提出元	担当
現場概要	山留めの種類	①横矢板 ②SMW連続壁 ③シートパイル ④その他( )	
	防水工法(壁部)	工法名:非加硫ゴム系シート防水工法	
	底版の防水	①有り(工法名:ゴムアスファルトシート防水工法)②なし	
不具合の内容	不具合名(タイトル)	山留めからの出水・漏水	
	不具合発見の工程	①防水工事前 ②防水工事中 ③防水工事後	
	不具合発生の工程	①設計 ②山留め施工 ③排水工事 ④防水工事 ⑤養生 ⑥配筋・型枠 ⑦躯体打設 ⑧その他( )	
	不具合の原因(推定、複数可)	①設計 ②下地(SMW) ③現場の管理 ④工程・連絡 ④材料 ⑤後工程 ⑥その他( )	
	不具合の詳細	SMWの一部から地下水が噴出しているため防水施工不可	
現場でとった処置	ホースを使って集水・導水をした。		
再発防止策提案(恒久対策)	水位の高いところは予め集水・導水・排水計画を立て突発的な出水・漏水に対処できるようにする。

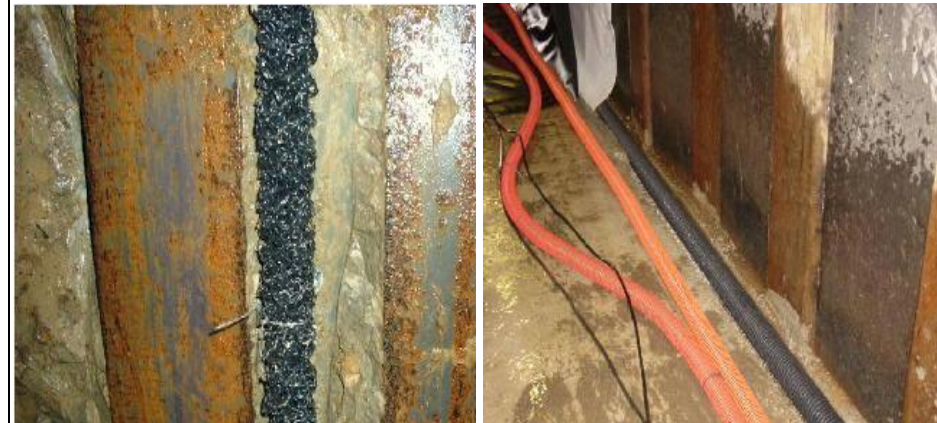
資料No.	04-7-②	提出元	担当
現場概要	山留めの種類	①横矢板 ②SMW連続壁 ③シートパイル ④その他( )	
	防水工法(壁部)	工法名:エチレン酢酸ビニル樹脂系シート防水	
	底版の防水	①有り(工法名:エチレン酢酸ビニル樹脂系シート防水)②なし	
不具合の内容	不具合名(タイトル)	排水対策	
	不具合発見の工程	①防水工事前 ②防水工事中 ③防水工事後	
	不具合発生の工程	①設計 ②山留め施工 ③排水工事 ④防水工事 ⑤養生 ⑥配筋・型枠 ⑦躯体打設 ⑧その他( )	
	不具合の原因(推定、複数可)	①設計 ②下地( ) ③現場の管理 ④工程・連絡 ④材料 ⑤後工程 ⑥その他( )	
	不具合の詳細	水位が高い現場で、山留め壁では止水が不可能なため、排水材を設置する。	
現場でとった処置	防水層背面となる位置に排水装置を設置する。		
再発防止策提案(恒久対策)	施工計画書に排水計画の項目を設ける。 水圧・出水量に見合った排水システムを設置する。

SMWIに沿って排水材設置

底版部の入隅部に沿って排水材設置

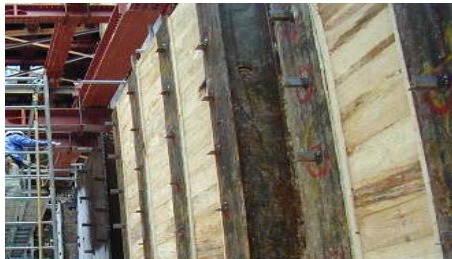
資料No.	04-1-9	提出元	担当
現場概要	山留めの種類	①横矢板 ②SMW連続壁 ③シートパイル ④その他( )	②
	防水工法(壁部)	工法名:ゴムアスファルト系塗膜防水吹付け工法	
	底版の防水	①有り(工法名: ) ②なし	②
不具合内容	不具合名(タイトル)	後施工のアンゲル溶接	
	不具合発見の工程	①防水工事前 ②防水工事中 ③防水工事後	①
	不具合発生の工程	①設計 ②山留め施工 ③排水工事 ④防水工事 ⑤養生 ⑥配筋・型枠 ⑦躯体打設 ⑧その他( )	⑥
	不具合の原因(推定、複数可)	①設計 ②下地( ) ③現場の管理 ④工程・連絡 ⑤材料 ⑥後工程 ⑦その他( )	③④ ⑥
	不具合の詳細	先やり防水工終了後に型枠の控えを取るためのセパ金物を溶接しなければいけないのに、横アンゲルを先に山留面に溶接してしまい、先やり防水工事が出来ない状態であった。	
現場でとった処置	横に取り付けたアンゲルは撤去してもらい、アンゲルピースだけにしてもらい、先やり防水工終了後にアンゲルを溶接してもらった。もちろん溶接の火花で防水層が燃えないように養生をしてもらった。		
再発防止策提案(恒久対策)	先やり防水工事は、躯体工事と並行して進む為、元請の理解はもちろん、他工種(業者)との工程打合せ、連携が必要不可欠になる。元請指導の下、型枠大工、溶接業者、鉄筋業者等とも密に連絡を取る事以外に、再発を防ぐ方法は無いと思われる。

横アンゲルを通してセパレーターを固定する山留の場合、横アンゲルを通す前の、アンゲルピース(ネコアンゲル)だけの状態で、先やり防水を施工する。

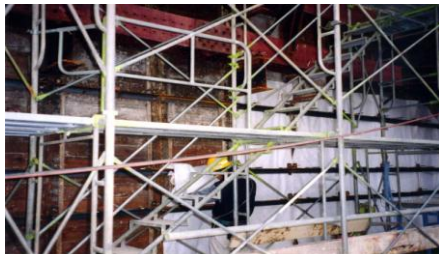
(非常に良くない事例だが)このように横アンゲルを既に通してしまった山留に対し、先やり防水を施工し

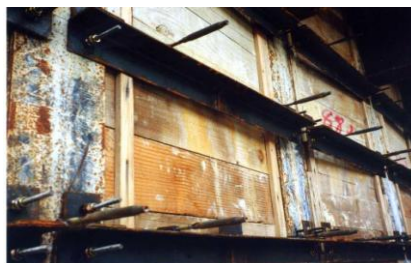
横アンゲルと山留の隙間に下地材を潜り込ませるような施工となり、施工効率的にも、品質的にも
