題目(和文)	地下躯体の先やり外防水工法の防水性の評価試験方法に関する研究
Title(English)	
著者(和文)	岡本肇
Author(English)	Hajime Okamoto
出典(和文)	学位:博士(工学), 学位授与機関:東京工業大学, 報告番号:甲第8382号, 授与年月日:2011年3月26日, 学位の種別:課程博士, 審査員:田中 享二
Citation(English)	Degree:Doctor (Engineering), Conferring organization: Tokyo Institute of Technology, Report number:甲第8382号, Conferred date:2011/3/26, Degree Type:Course doctor, Examiner:
学位種別(和文)	博士論文
Type(English)	Doctoral Thesis

# 地下躯体の先やり外防水工法の 防水性の評価試験方法に関する研究

## 要 旨

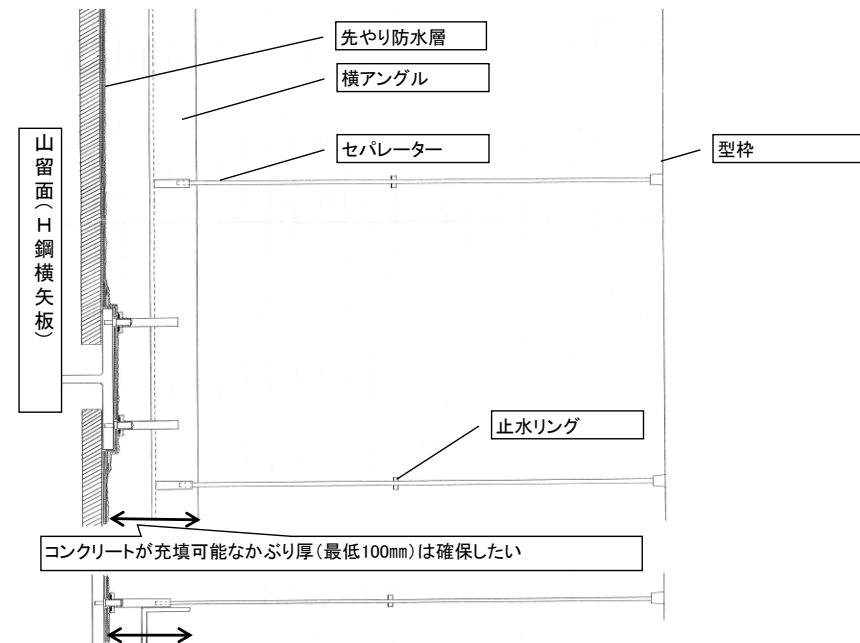
資料No.	04-1-11	提出元	担当
現場概要	山留めの種類	①横矢板 ②SMW連続壁 ③シートパイル ④その他( )	①
	防水工法(壁部)	工法名:ゴムアスファルト系塗膜防水吹付け工法	
	底版の防水	①有り(工法名: ) ②なし	②
不具合内容	不具合名(タイトル)	山留めのフカシ不足	
	不具合発見の工程	①防水工事前 ②防水工事中 ③防水工事後	①
	不具合発生の工程	①設計 ②山留め施工 ③排水工事 ④防水工事 ⑤養生 ⑥配筋・型枠 ⑦躯体打設 ⑧その他( )	①②
	不具合の原因(推定、複数可)	①設計 ②下地( H鋼横矢板 ) ③現場の管理 ④工程・連絡 ⑤材料 ⑥後工程 ⑦その他( )	①②
	不具合の詳細	コンクリート化粧打放し仕上げの場合、セパ金物の通りを出すのにアンゲルを山留面に溶接してから割付用のセパ金物を溶接しているが、通常の施工法はアンゲルをH鋼にぴったり溶接しており、H鋼とアンゲルの隙間にはコンクリートが充分充填されておらず、よくてノロかジャンカになっていると考えられる。フカシの中といえども敢えてジャンカを作るのは好ましくない。	
現場でとった処置	アンゲルの裏にも、コンクリートが充分充填できるかぶり厚を確保してアンゲルを溶接した。		
再発防止策提案(恒久対策)	コンクリート化粧打放し仕上げの場合、山留めのフカシは最低100以上、先やり外断熱を検討するならば断熱材を考慮して検討しなくてはならない。

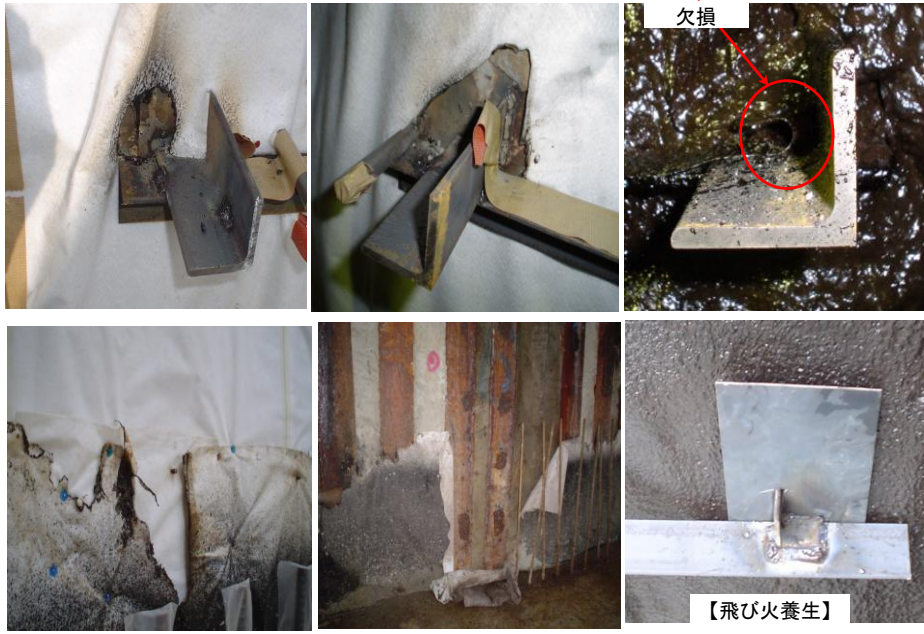
資料No.	04-02-⑤	提出元	担当
現場概要	山留めの種類	①横矢板 ②SMW連続壁 ③シートパイル ④その他(すべて)	④
	防水工法(壁部)	工法名:ゴムアスファルト系塗膜防水吹付工法	
	底版の防水	①有り(工法名: ) ②なし	
不具合の内容	不具合名(タイトル)	セパ受け金物の溶接と溶断	
	不具合発見の工程	①防水工事前 ②防水工事中 ③防水工事後	①
	不具合発生の工程	①設計 ②山留め施工 ②排水工事 ④防水工事 ⑤養生 ⑥配筋・型枠 ⑦躯体打設 ⑧その他( )	①⑥
	不具合の原因(推定、複数可)	①設計 ②下地( ) ③現場の管理 ④工程・連絡 ④材料 ⑤後工程 ⑥その他( )	①③
	不具合の詳細	セパ受け金物としてL型アングルを使用する際、山留め芯材H鋼にアングルピースのみを設置した状態で、導水緩衝材をアングルピースに合わせてくりぬいた後、セパ受け金物を設置する横張りのアングルを溶接にて設置した。しかし、その溶接の火が導水緩衝材に引火したため導水緩衝材に欠損が生じ、結果的にセパレータ部分からの漏水の原因となった。	
現場でとった処置	発見した部分をタッチアップにて補修。		
再発防止策提案(恒久対策)	基本的には溶接を伴わないセパ受け金物の設置を行う。どうしても溶接にて設置するセパ受けを使用する場合は必ず引火しないよう養生する必要がある。

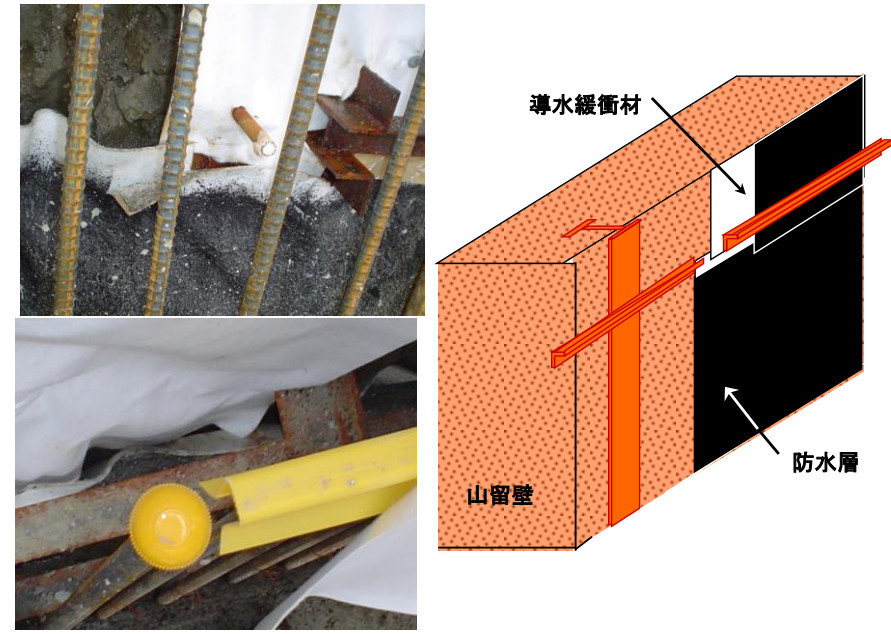
資料No.	04-02-⑥	提出元	担当
現場概要	山留めの種類	①横矢板 ②SMW連続壁 ③シートパイル ④その他( )	②
	防水工法(壁部)	工法名:ゴムアスファルト系塗膜防水吹付工法	
	底版の防水	①有り(工法名: ) ②なし	②
不具合の内容	不具合名(タイトル)	セパ受け金物用アングル裏でのベースシートジョイント	
	不具合発見の工程	①防水工事前 ②防水工事中 ③防水工事後	①
	不具合発生の工程	①設計 ②山留め施工 ②排水工事 ④防水工事 ⑤養生 ⑥配筋・型枠 ⑦躯体打設 ⑧その他( )	④⑥
	不具合の原因(推定、複数可)	①設計 ②下地( ) ③現場の管理 ④工程・連絡 ④材料 ⑤後工程 ⑥その他( )	③④
	不具合の詳細	セパ受けとしてL型アングルを使用したが、前工程の防水層の端部と横張りのアングルが重なった状態で設置・溶接されたため導水緩衝材のジョイント処理が行えない状況になり、導水緩衝材のジョイント部分が口開きした状態になる危険性が発生した。	
現場でとった処置	L型アングルを撤去するよう依頼し、導水緩衝材及び防水層のジョイントを処理する。		
再発防止策提案(恒久対策)	導水緩衝材及び防水層のジョイントとセパ受け等のアングル・役物等が重ならないように施工計画をたて、守られているか注意深く現場管理を行う必要がある。

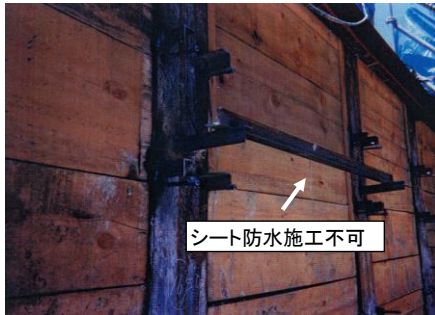
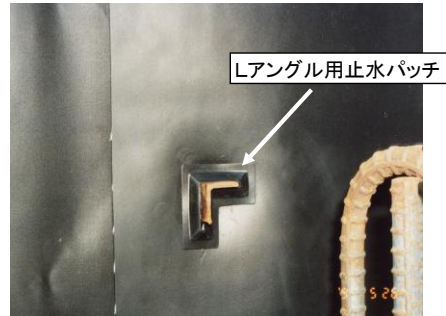
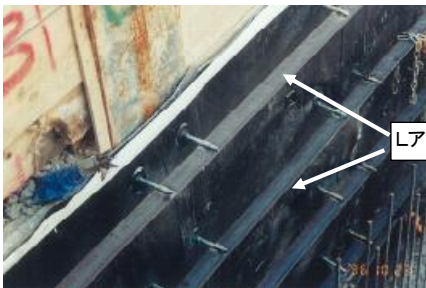
資料No.	04-5-3	提出元	担当
現場概要	山留めの種類	①横矢板 ②SMW連続壁 ③シートパイル ④その他( )	
	防水工法(壁部)	工法名:非加硫ゴム系シート防水工法	
	底版の防水	①有り(工法:非加硫ゴム系シート防水工法)	
不具合の内容	不具合名(タイトル)	H鋼フランジとフランジにLアングルを先に取り付けられ防水施工ができない	
	不具合発見の工程	①防水工事前 ②防水工事中 ③防水工事後	
	不具合発生の工程	①設計 ②山留め施工 ③排水工事 ④防水工事 ⑤養生 ⑥配筋・型枠 ⑦躯体打設 ⑧その他( )	
	不具合の原因(推定、複数可)	①設計 ②下地(親杭横矢板) ③現場の管理 ④工程・連絡 ④材料 ⑤後工程 ⑥その他( )	
不具合の詳細	Lアングルが先につけられると防水シート施工時にシートを大きく切り開かないと施工ができなかったり、Lアングルの下をシートが回らなかったりする為防水性能に大きく影響する		
現場でとった処置	H鋼フランジ面にLアングルを縦に取り付け、この時点で防水施工を行いLアングルの根元を止水パッチで処理する。		
	その後横Lアングルを取り付けセパ受け金物を取りつける。		
再発防止策提案(恒久対策)	施工打合せの際セパ受け金物の取り付け方法を充分検討する		
	施工要領書に注意事項として表現する

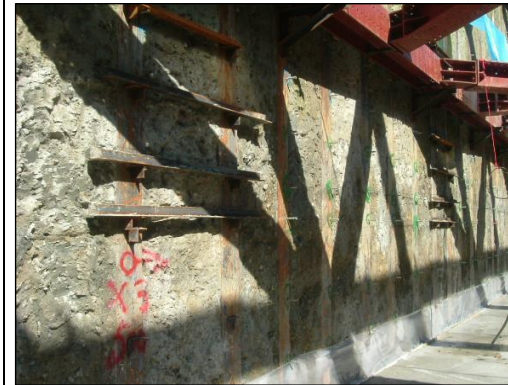
資料No.	04-7-⑦	提出元	担当
現場概要	山留めの種類	①横矢板 ②SMW連続壁 ③シートパイル ④その他( )	
	防水工法(壁部)	工法名:エチレン酢酸ビニル樹脂系シート防水	
	底版の防水	①有り(工法名:エチレン酢酸ビニル樹脂系シート防水) ②なし	
不具合の内容	不具合名(タイトル)	親杭にアングルをベタ付け溶接	
	不具合発見の工程	①防水工事前 ②防水工事中 ③防水工事後	
	不具合発生の工程	①設計 ②山留め施工 ③排水工事 ④防水工事 ⑤養生 ⑥配筋・型枠 ⑦躯体打設 ⑧その他( )	
	不具合の原因(推定、複数可)	①設計 ②下地( ) ③現場の管理 ④工程・連絡 ④材料 ⑤後工程 ⑥その他( )	
不具合の詳細	親杭の間隔が広い為、親杭間にアングルを取り付けてセパ受け金物を溶接する工程で、親杭とアングルの間に防水シートを敷き込む隙間を作らずにベタに溶接する。		
現場でとった処置	アングル付け替え。		
	工期の関係で付け替えが出来ない部分は、シートをアングル、親杭にエポキシ接着剤で張り付ける。		
再発防止策提案(恒久対策)	アングル取付方法を標準化する。		
	設計、現場との打合せを行い、アングル取付標準の遵守を確認する。

親杭との間に隙間を作らずにベタに溶接されたアングル

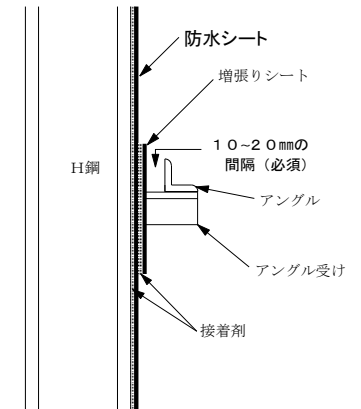
横矢板とアングルの間に防水シート

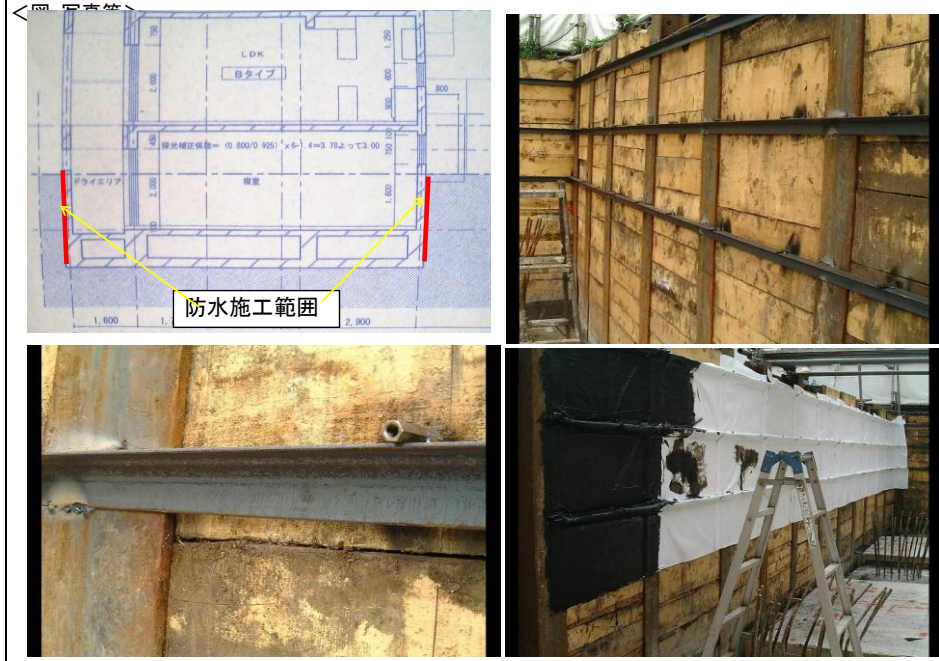
資料No.	05-02-①	提出元	担当
現場概要	山留めの種類	①親杭横矢板 ②SMW連続壁 ③シートパイル ④その他( )	①
	防水工法(壁部)	工法名:ゴムアスファルト系塗膜防水吹付工法	
	底版の防水	①有り(工法名: ) ②なし	②
不具合の内容	不具合名(タイトル)	横引きアングルが山留めに近く施工済みで導水マット施工不可	
	不具合発見の工程	①防水工事前 ②防水工事中 ③防水工事後	①
	不具合発生の工程	①設計 ②山留め施工 ③排水工事 ④防水工事 ⑤養生 ⑥配筋・型枠 ⑦躯体打設 ⑧その他(セパ受け金物設置工事)	⑧
	不具合の原因(推定、複数可)	①設計 ②下地(横木板さん木) ③現場の管理 ④工程・連絡 ④材料 ⑤後工程 ⑥その他( )	③④
	不具合の詳細	セパ受け金物の横引きアングルを親杭(H鋼)に直接溶接設置したため、山留め壁との空隙がなく、導水緩衝材の山留め壁への直接設置が困難	
現場でとった処理	止む無く、横引きアングルの上に導水マットを設置した。 アングル段差が大きく当初予定の吹付け施工ができず、手塗りで対応。		
再発防止提案(恒久対策)	施工計画書に記述する。(下地の条件) 現場(設計、元請)との十分な打合せ。

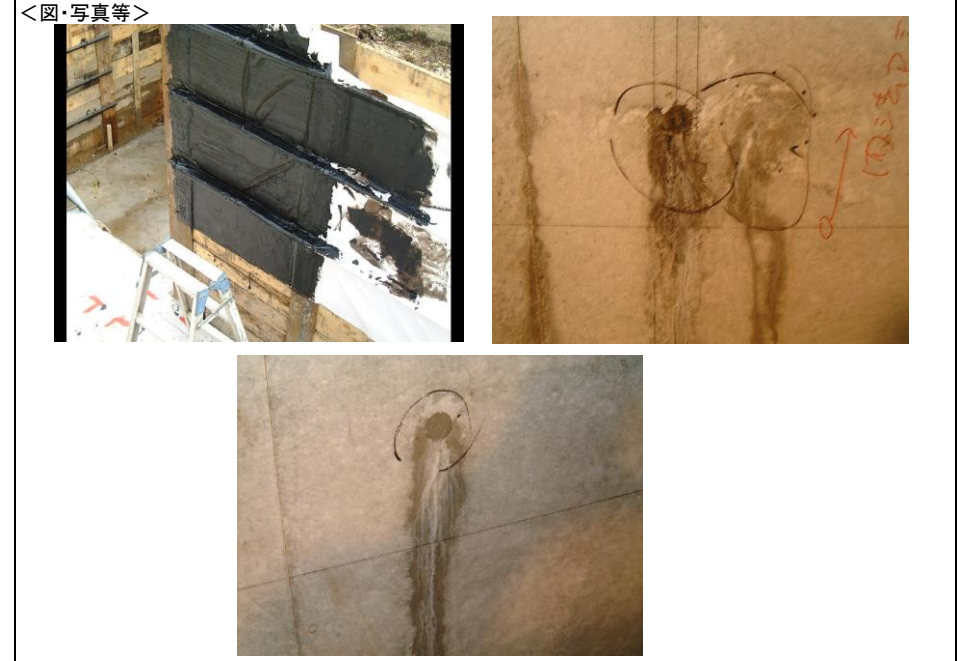
資料No.	05-02-②	提出元	担当
現場概要	山留めの種類	①親杭横矢板 ②SMW連続壁 ③シートパイル ④その他( )	①
	防水工法(壁部)	工法名:ゴムアスファルト系塗膜防水吹付工法	
	底版の防水	①有り(工法名: ) ②なし	②
不具合の内容	不具合名(タイトル)	Pコン部からの漏水	
	不具合発見の工程	①防水工事前 ②防水工事中 ③防水工事後	③
	不具合発生の工程	①設計 ②山留め施工 ③排水工事 ④防水工事 ⑤養生 ⑥配筋・型枠 ⑦躯体打設 ⑧その他(セパ回りの防水処理)	④
	不具合の原因(推定、複数可)	①設計 ②下地(横木板さん木) ③現場の管理 ④工程・連絡 ④材料 ⑤後工程 ⑥その他( )	③④
	不具合の詳細	セパ受けアングルが親杭H鋼に直接設置された、止む無く、セパ受けアングルの上に、導水緩衝材を設置した。 結果的にセパ回りの防水処理は塗膜防水材をタッチアップするだけとなり、セパ回りの漏水となる。	
現場でとった処理	止水処理		
再発防止提案(恒久対策)	施工計画書に記述する。(下地の条件) 現場(設計、元請)との十分な打合せ。 セパ受け金物(止水ゴムリング併用)の採用

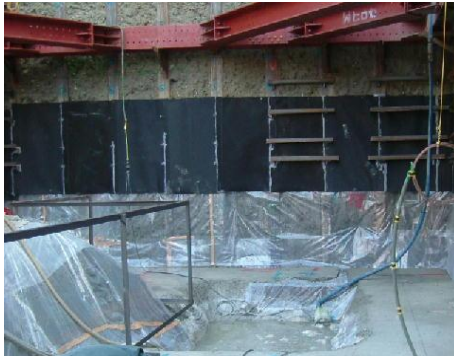
資料No.	O4-7-⑩		提出元	担当
現場概要	山留めの種類	①横矢板 ②SMW連続壁 ③シートパイル ④その他( )		
	防水工法(壁部)	工法名:エチレン酢酸ビニル樹脂系シート防水		
	底版の防水	①有り(工法名:エチレン酢酸ビニル樹脂系シート防水)②なし		
不具合の内容	不具合名(タイトル)	床下排水ピットがなく、しかも底版の防水層を設けない		
	不具合発見の工程	①防水工事前 ②防水工事中 ③防水工事後		
	不具合発生の工程	①設計 ②山留め施工 ②排水工事 ④防水工事 ⑤養生 ⑥配筋・型枠 ⑦躯体打設 ⑧その他( )		
	不具合の原因(推定、複数可)	①設計 ②下地(湧水) ③現場の管理 ④工程・連絡 ④材料 ⑤後工程 ⑥その他( )		
不具合の詳細	床下排水ピットがなく、しかも底版の防水層を設けない設計。掘削中に湧水が確認された。耐圧版でも面積が大きい場合は、ひび割れの発生がない保証はなく、将来漏水が予想される。			
現場でとった処置	均しコンクリートの上に薄い防湿シートを敷設したのみ。			
再発防止策提案(恒久対策)	地下防水に於ける底版部防水の必要性の啓蒙。

湧水があることを確認

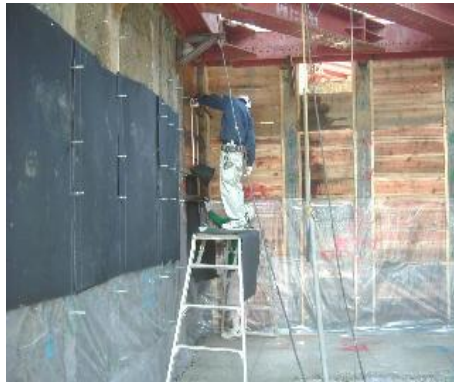
薄い防湿シートの引き込み

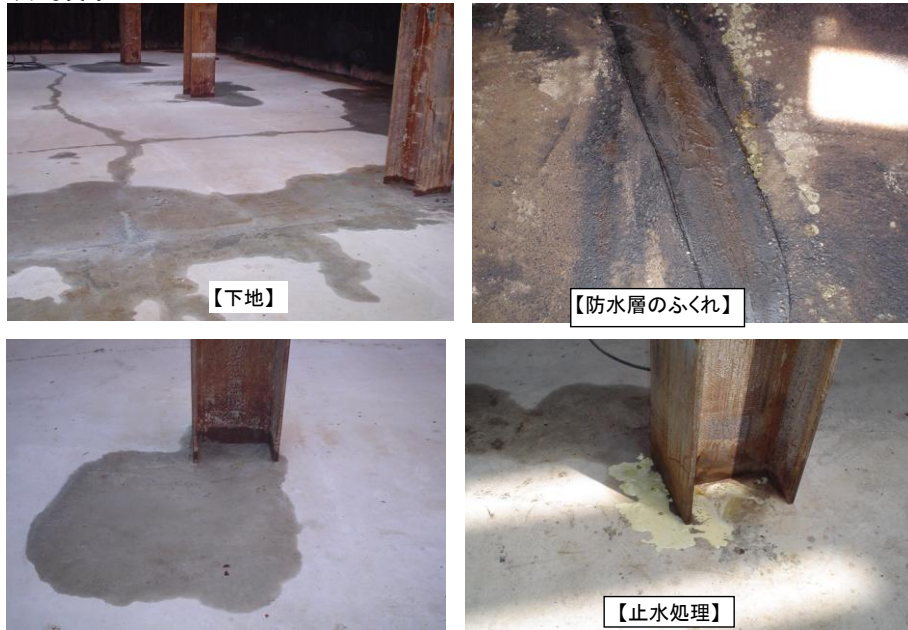
資料No.	04-02-⑦	提出元	担当
現場概要	山留めの種類	①横矢板 ②SMW連続壁 ③シートパイル ④その他( )	②
	防水工法(壁部)	工法名:ゴムアスファルト系塗膜防水吹付工法	
	底版の防水	①有り(工法名:ゴムアスファルト系塗膜防水吹付工法) ②なし	①
不具合の内容	不具合名(タイトル)	底部漏水下地の処理不足による防水層の流出・ふくれ	
	不具合発見の工程	①防水工事前 ②防水工事中 ③防水工事後	②
	不具合発生の工程	①設計 ②山留め施工 ③排水工事 ④防水工事 ⑤養生 ⑥配筋・型枠 ⑦躯体打設 ⑧その他( )	②③
	不具合の原因(推定、複数可)	①設計 ②下地(止水・導水) ③現場の管理 ④工程・連絡 ④材料 ⑤後工程 ⑥その他( )	②③
不具合の詳細	底部均しコンクリートに発生したひび割れから漏水が起こった状態のまま防水層を塗布したことで、水圧の大きい箇所は防水材が流されてしまい、また漏水量の少ない場所でものちに膨れが発生し防水層が破断した。		
現場でとった処置	応急で漏水量を減らすように止水処理を行い、再度防水材を塗布し処理を行った。		
再発防止策提案(恒久対策)	ひび割れから漏水が認められる箇所は止水処理または導水処理を行ってから防水材を塗布し、防水層が流出したり膨れが発生しないように施工する。

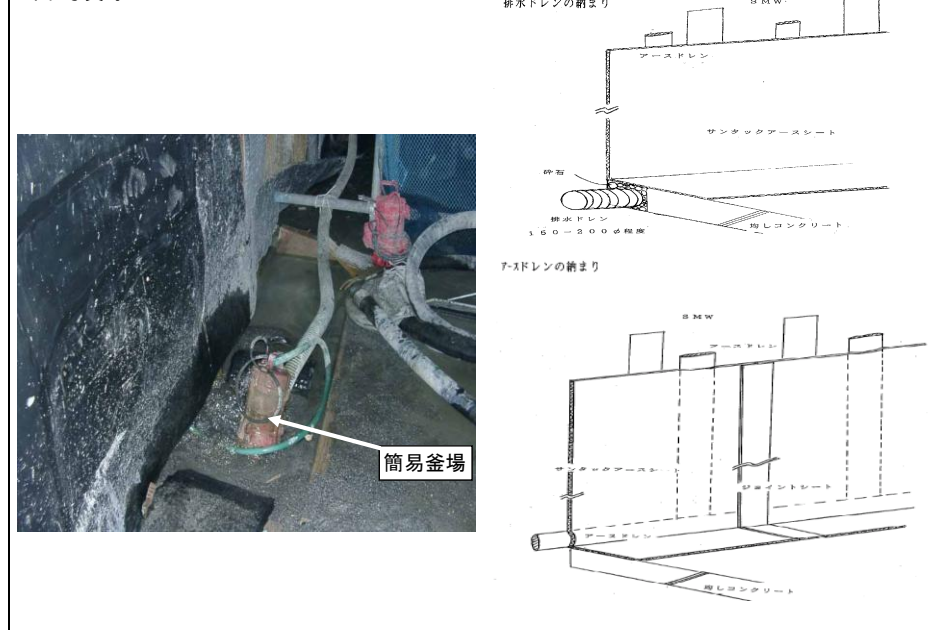
資料No.	04-5-5	提出元	担当
現場概要	山留めの種類	①横矢板 ②SMW連続壁 ③シートパイル ④その他( )	
	防水工法(壁部)	工法名:非加硫ゴム系シート防水工法	
	底版の防水	①有り(工法名:ゴムアスファルトシート防水工法) ②なし	
不具合の内容	不具合名(タイトル)	釜場の処理	
	不具合発見の工程	①防水工事前 ②防水工事中 ③防水工事後	
	不具合発生の工程	①設計 ②山留め施工 ③排水工事 ④防水工事 ⑤養生 ⑥配筋・型枠 ⑦躯体打設 ⑧その他( )	
	不具合の原因(推定、複数可)	①設計 ②下地(SMW) ③現場の管理 ④工程・連絡 ④材料 ⑤後工程 ⑥その他( )	
不具合の詳細	俄か作りの釜場のため防水シートでの塞ぎ処理ができない		
現場でとった処置	他の釜場へ導水処理を行いこの部分の釜場はコンクリートで塞ぎ防水シートで覆った		
再発防止策提案(恒久対策)	排水処理計画を綿密にし、釜場の塞ぎ処理がスムーズに行えるよう導水・排水計画の立案を行う

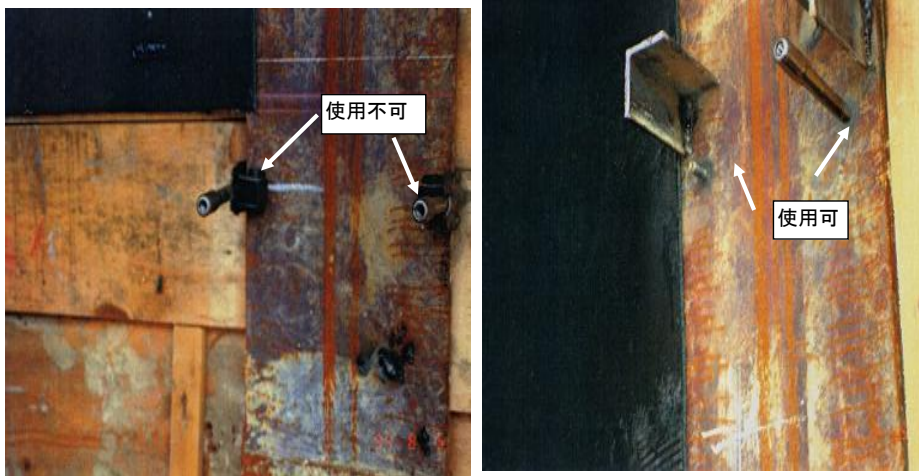
資料No.	04-5-4	提出元	担当
現場概要	山留めの種類	①横矢板 ②SMW連続壁 ③シートパイル ④その他( )	
	防水工法(壁部)	工法名:非加硫ゴム系シート防水工法	
	底版の防水	①有り(工法名: ) ②なし	
不具合の内容	不具合名(タイトル)	先やりシート防水に適する関連部材を使用する	
	不具合発見の工程	①防水工事前 ②防水工事中 ③防水工事後	
	不具合発生の工程	①設計 ②山留め施工 ②排水工事 ④防水工事 ⑤養生 ⑥配筋・型枠 ⑦躯体打設 ⑧その他( )	
	不具合の原因(推定、複数可)	①設計 ②下地( ) ③現場の管理 ④工程・連絡 ④材料 ⑤後工程 ⑥その他( )	
	不具合の詳細	セパ受け金物は丸い形状のものがよく、H鋼フランジ面に溶接もしくは打ち込みがよい、H鋼フランジ面に引っ掛けるタイプは不可	
現場でとった処置	丸セパ受け金物を施工した		
再発防止策提案(恒久対策)	あらかじめ施工要領書に先やり防水に適するセパ受け金物を明記する

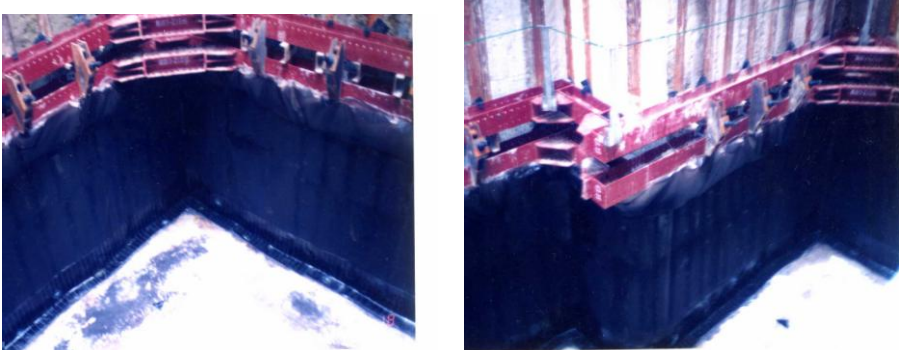
資料No.	04-4-③	提出元	担当
現場概要	山留めの種類	①横矢板 ②SMW連続壁 ③シートパイル ④その他( )	
	防水工法(壁部)	工法名:ゴムアスファルト系塗膜防水吹付け工法	
	底版の防水	①有り(工法名:改質アスファルトシート防水トーチ工法 )②なし	
不具合の内容	不具合名(タイトル)	腹起こし部の補強が大変	
	不具合発見の工程	①防水工事前 ②防水工事中 ③防水工事後	
	不具合発生の工程	①設計 ②山留め施工 ②排水工事 ④防水工事 ⑤養生 ⑥配筋・型枠 ⑦躯体打設 ⑧その他(腹起こし)	
	不具合の原因(推定、複数可)	①設計 ②下地( ) ③現場の管理 ④工程・連絡 ④材料 ⑤後工程 ⑥その他( )	
	不具合の詳細	① 腹起こし部の補強のため、改質アスファルト系シートの捨て張りが必要 ② 高所で横方向に、改質アスファルト系シートの捨て張りするのは大変 ③ ④	
現場でとった処置			
再発防止策提案(恒久対策)	腹起こし部の位置を工夫して、吹きつけ範囲より上側に来るようにする		
<図・写真等>

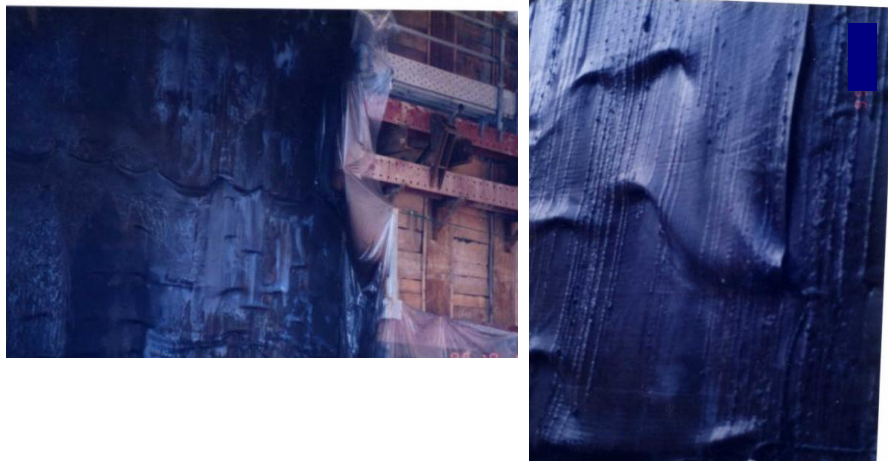
資料No.	04-4-④	提出元	担当
現場概要	山留めの種類	①横矢板 <del>②SMW連続壁</del> ③シートパイル ④その他( )	
	防水工法(壁部)	工法名:ゴムアスファルト系塗膜防水吹付工法	
	底版の防水	①有り(工法名:改質アスファルトシート防水トーチ工法) ②なし	
不具合の内容	不具合名(タイトル)	下地材に吹付けたゴムアスファルトの自重で防水層にしわが発生	
	不具合発見の工程	①防水工事前 <del>②防水工事中</del> ③防水工事後	
	不具合発生の工程	①設計 ②山留め施工 ②排水工事 ④防水工事 ⑤養生 ⑥配筋・型枠 ⑦躯体打設 ⑧その他( )	
	不具合の原因(推定、複数可)	①設計 ②下地( ) <del>③現場の管理</del> ④工程・連絡 ④材料 <del>⑤後工程</del> ⑥その他( )	
不具合の詳細	① 下地材への固定ピッチがあらく、しわの発生を助長した		
	② 吹付けたゴムアスファルトの自重で防水層にしわが発生した		
	③		
	④		
現場でとった処置	発生箇所はそのまま何も処置せず		
	次の施工箇所から固定ピッチを細かくした		
再発防止策提案(恒久対策)	下地材の固定ピッチの基準を設ける

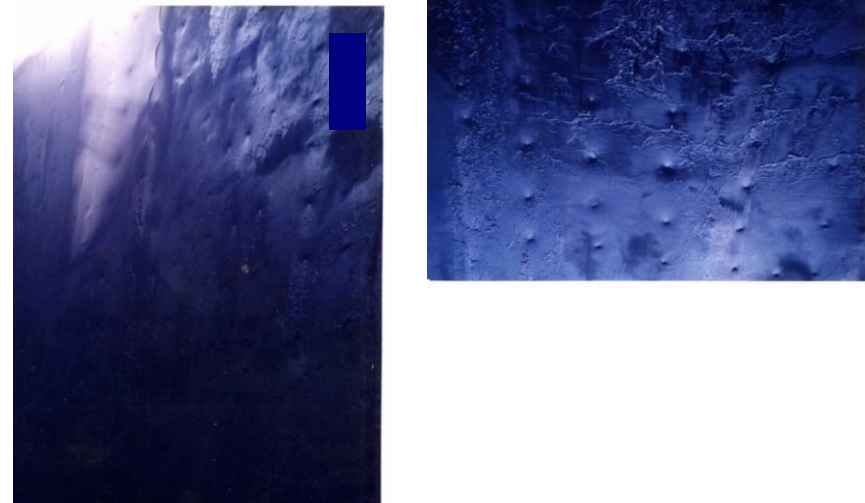
資料No.	04-4-⑤	提出元	担当
現場概要	山留めの種類	①横矢板 <del>②SMW連続壁</del> ③シートパイル ④その他( )	
	防水工法(壁部)	工法名:ゴムアスファルト系塗膜防水吹付工法	
	底版の防水	①有り(工法名:改質アスファルトシート防水トーチ工法) ②なし	
不具合の内容	不具合名(タイトル)	塗膜の吹きむら、クギ頭	
	不具合発見の工程	①防水工事前 <del>②防水工事中</del> ③防水工事後	
	不具合発生の工程	①設計 ②山留め施工 ②排水工事 ④防水工事 ⑤養生 ⑥配筋・型枠 ⑦躯体打設 ⑧その他( )	
	不具合の原因(推定、複数可)	①設計 ②下地( ) <del>③現場の管理</del> ④工程・連絡 ④材料 <del>⑤後工程</del> ⑥その他( )	
不具合の詳細	① 工区のジョイントで吹き仕舞いができる		
	② 塗膜の吹きむらが発生する		
	③ 下地材の固定クギの頭だけぼむため目立つ		
	④		
現場でとった処置	切開すると補修できない場合があるので処理せず		
再発防止策提案(恒久対策)	ウェットゲイジや超音波膜厚計のシステム化

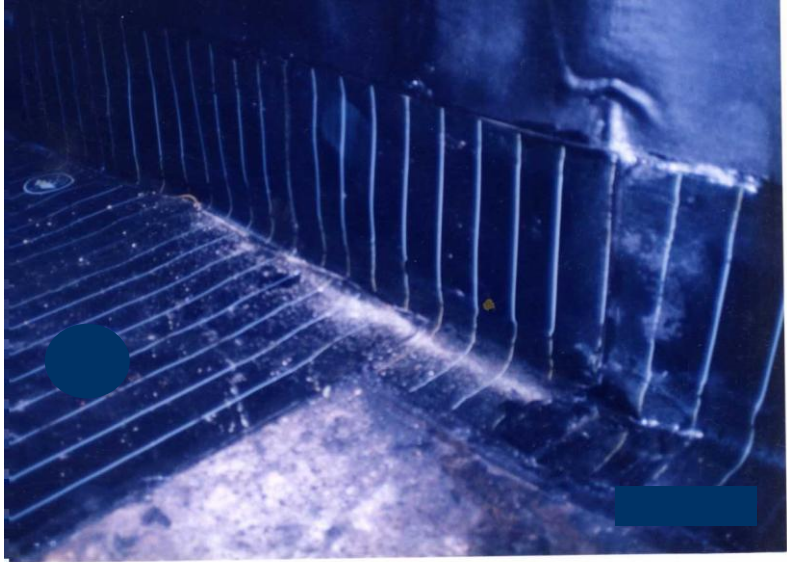
資料No.	04-4-⑩	提出元	担当
現場概要	山留めの種類	①横矢板 ②SMW連続壁 ③シートパイル ④その他( )	
	防水工法(壁部)	工法名:ゴムアスファルト系塗膜防水吹付工法	
	底版の防水	①有り(工法名:改質アスファルトシート防水トーチ工法) ②なし	
不具合の内容	不具合名(タイトル)	底部/側部防水のジョイントで	
	不具合発見の工程	①防水工事前 ②防水工事中 ③防水工事後	
	不具合発生の工程	①設計 ②山留め施工 ②排水工事 ④防水工事 ⑤養生 ⑥配筋・型枠 ⑦躯体打設 ⑧その他( )	
	不具合の原因(推定、複数可)	①設計 ②下地( ) ③現場の管理 ④工程・連絡 ④材料 ⑤後工程 ⑥その他( )	
	不具合の詳細	① 後施工の改質アスファルトシートを立上り面のゴムアスファルト系防水層に張りかけるため、火炎が当たる部分の損傷の心配がある ② 取合部の施工方法で増し吹きの基準がない ③ 後施工の改質アスファルトシートを立上り端部の水密性に心配がある	
現場でとった処置	火炎が当たるが特に増し吹きはしていない		
再発防止策提案(恒久対策)	取合部の施工方法で増し吹きの基準がない 火炎が当たる部分の影響を検証する		
<図・写真等>

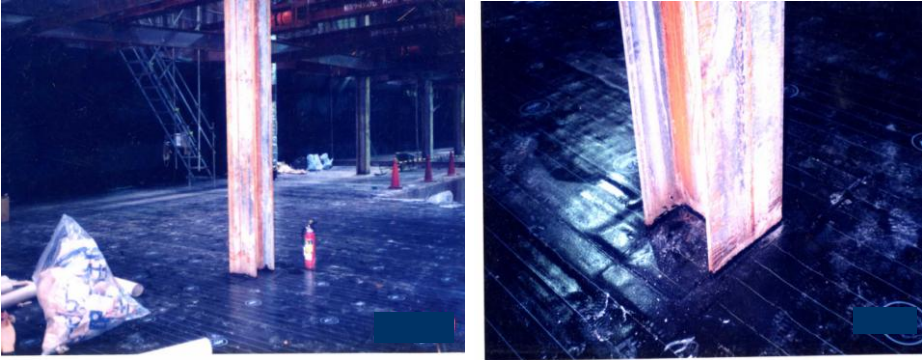
資料No.	04-4-⑪	提出元	担当
現場概要	山留めの種類	①横矢板 ②SMW連続壁 ③シートパイル ④その他( )	
	防水工法(壁部)	工法名:ゴムアスファルト系塗膜防水吹付工法	
	底版の防水	①有り(工法名:改質アスファルトシート防水トーチ工法) ②なし	
不具合の内容	不具合名(タイトル)	底部H鋼にシートの納まりが悪い	
	不具合発見の工程	①防水工事前 ②防水工事中 ③防水工事後	
	不具合発生の工程	①設計 ②山留め施工 ②排水工事 ④防水工事 ⑤養生 ⑥配筋・型枠 ⑦躯体打設 ⑧その他( )	
	不具合の原因(推定、複数可)	①設計 ②下地( ) ③現場の管理 ④工程・連絡 ④材料 ⑤後工程 ⑥その他(H鋼撤去時の基準)	
	不具合の詳細	① 上部の本体構造ができるまで底面にH鋼が残る ② H鋼撤去時の補修張りの際、下地乾燥が期待できない ③ H鋼撤去時の補修方法の基準がない ④	
現場でとった処置	H鋼ぎりぎりまで改質アスファルトシートを施工		
再発防止策提案(恒久対策)	H鋼撤去時の補修方法の基準をきめる		
<図・写真等>

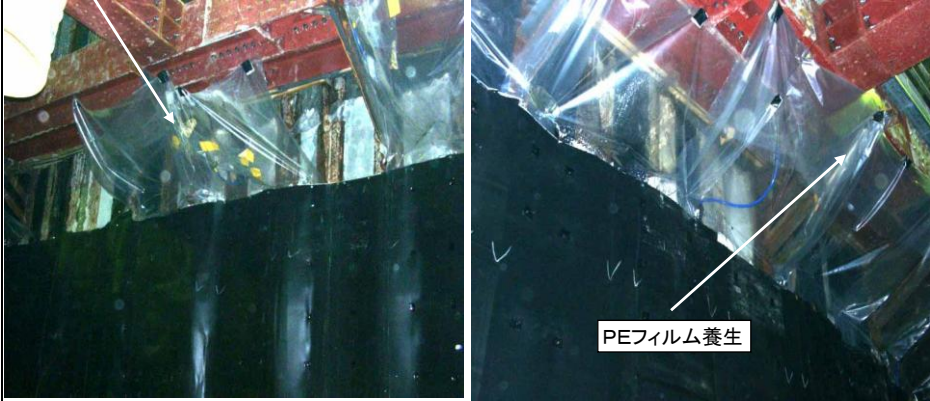
資料No.	04-5-11	提出元	担当
現場概要	山留めの種類	①横矢板 ②SMW連続壁 ③シートパイル ④その他( )	
	防水工法(壁部)	工法名:非加硫ゴム系シート防水工法	
	底版の防水	①有り(工法名:非加硫ゴム系シート防水工法) ②なし	
不具合の内容	不具合名(タイトル)	降雨による濡れで防水施工不可	
	不具合発見の工程	①防水工事前 ②防水工事中 ③防水工事後	
	不具合発生の工程	①設計 ②山留め施工 ②排水工事 ④防水工事 ⑤養生 ⑥配筋・型枠 ⑦躯体打設 ⑧その他( )	
	不具合の原因(推定、複数可)	①設計 ②下地( ) ③現場の管理 ④工程・連絡 ④材料 ⑤後工程 ⑥その他( )	
	不具合の詳細	1 降雨・及び山留めからの流水で防水シートの表面が濡れ シート同士のジョイントの処理ができない 2 降雨・及び山留めからの流水でシート表面が汚れた ひどい汚れはシートと後打ち躯体との反応接着を阻害する	
現場でとった処置	1 PEフィルムで覆いを作り降雨及び山留めからの流水を防ぎシート表面の濡れ、 汚れを防いだ。流水はシートの裏に流し裏面排水で処理した。 2 汚れたシートは水洗いし反応接着性能を確保する		
再発防止策提案(恒久対策)	1 山留めの出水は極力とめておく。 2 降雨の際直接山留め面に雨がかりがしないようにする。		
<図・写真等>			
<p>受けた水はシート裏面へ</p>

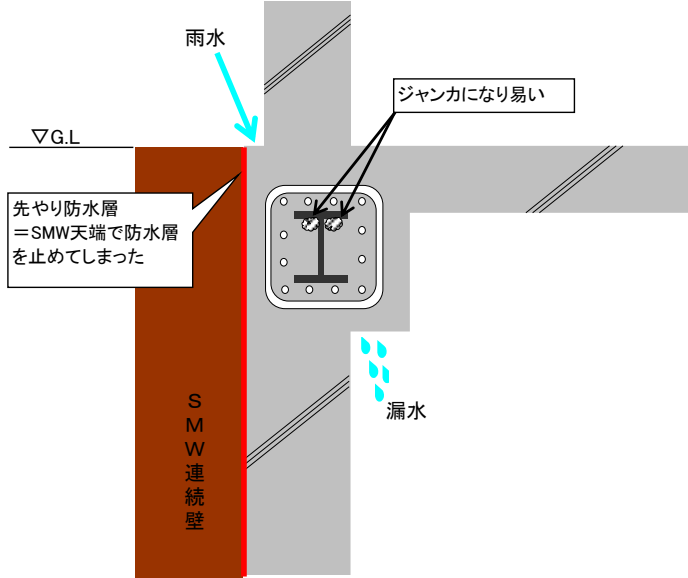
資料No.	04-1-16	提出元	担当
現場概要	山留めの種類	①横矢板 ②SMW連続壁 ③シートパイル ④その他( )	②
	防水工法(壁部)	工法名:ゴムアスファルト系塗膜防水吹付け工法	
	底版の防水	①有り(工法名: )②なし	②
不具合の内容	不具合名(タイトル)	防水層端部の不具合	
	不具合発見の工程	①防水工事前 ②防水工事中 ③防水工事後	③
	不具合発生の工程	①設計 ②山留め施工 ②排水工事 ④防水工事 ⑤養生 ⑥配筋・型枠 ⑦躯体打設 ⑧その他( )	④
	不具合の原因(推定、複数可)	①設計 ②下地( ) ③現場の管理 ④工程・連絡 ⑤材料 ⑥後工程 ⑦その他( )	①⑥
	不具合の詳細	建物の形状が長方形で(100m×35m)、B1の立ち上がりを4工区に分けてコンクリートを打つ計画であった。構造がSRC造でコン止めにラス型枠を使用していたが、このときの先やり防水層の端部はSMWのカドで止めた。雨が降るとラス型枠から水が浸入し、梁のフランジがジャンカになりやすいのでそこに水が溜まり、晴天になっても水が梁底から漏水していた。	
現場でとった処置	ラス型枠をハツリとって捨てシールを充填して、後施工の防水層と先やり防水をラップさせた。		
再発防止策提案(恒久対策)	早い段階で、防水層端部の納まりを建設会社と協議すること。		
<図・写真等>

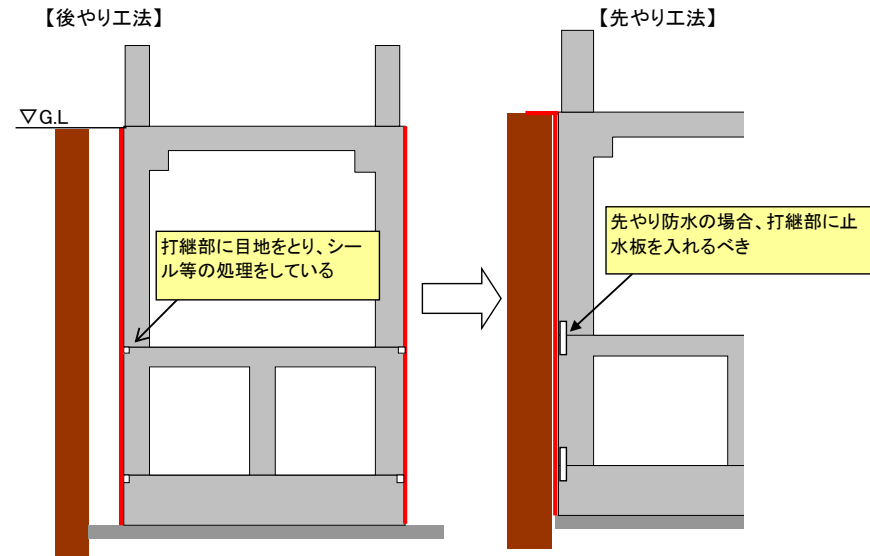
資料No.	04-1-19	提出元	担当
現場概要	山留めの種類	①横矢板 ②SMW連続壁 ③シートパイル ④その他( )	①②③
	防水工法(壁部)	工法名:ゴムアスファルト系塗膜防水吹付け工法	
	底版の防水	①有り(工法名: ) ②なし	②
不具合の内容	不具合名(タイトル)	止水板がない	
	不具合発見の工程	①防水工事前 ②防水工事中 ③防水工事後	③
	不具合発生の工程	①設計 ②山留め施工 ②排水工事 ④防水工事 ⑤養生 ⑥配筋・型枠 ⑦躯体打設 ⑧その他(止水板)	⑧
	不具合の原因(推定、複数可)	①設計 ②下地( ) ③現場の管理 ④工程・連絡 ⑤材料 ⑥後工程 ⑦その他( )	①
	不具合の詳細	先やり防水をしているからといって、止水板を入れない現場がある。 地下外壁防水の基本は、コンクリートを打設してそのコンクリート下地に防水層を形成して、保護をして埋め戻しをするのが本来の姿である。 打継目地にシールを打って外壁防水を施工しているので、先やり工法になっても当然打継目地に当る止水板はあってしかるべきである。	
現場でとった処置	止水板の必要性を説明して設置してもらった。		
再発防止策提案(恒久対策)	設計図書から先やり防水と止水板をセットで仕様に入れてもらう。

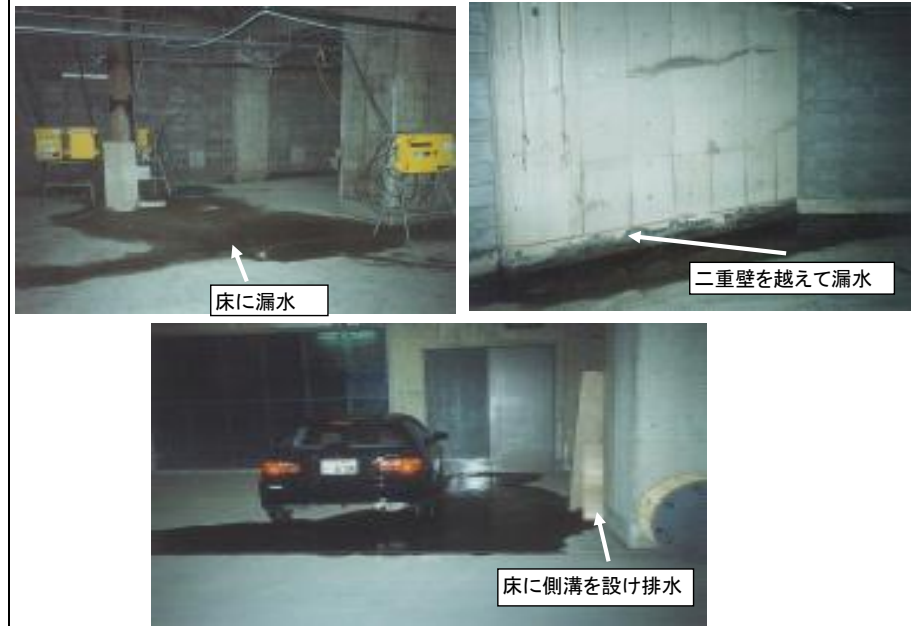
資料No.	04-5-7	提出元	担当
現場概要	山留めの種類	①横矢板 ②SMW連続壁 ③シートパイル ④その他( )	
	防水工法(壁部)	工法名:外防水層なし	
	底版の防水	①有り(工法名: ) ②なし	②なし
不具合の内容	不具合名(タイトル)	漏水	
	不具合発見の工程	①防水工事前 ②防水工事中 ③防水工事後	
	不具合発生の工程	①設計 ②山留め施工 ②排水工事 ④防水工事 ⑤養生 ⑥配筋・型枠 ⑦躯体打設 ⑧その他( )	
	不具合の原因(推定、複数可)	①設計 ②下地( ) ③現場の管理 ④工程・連絡 ④材料 ⑤後工程 ⑥その他( )	
	不具合の詳細	都市再開発で地下外防水の無い地下駐車場の漏水発生状態 二重壁を越えて漏水した水が床を流れている	
現場でとった処置	床に側溝を回し排水		
再発防止策提案(恒久対策)	地下先やり外防水を設計で計画する

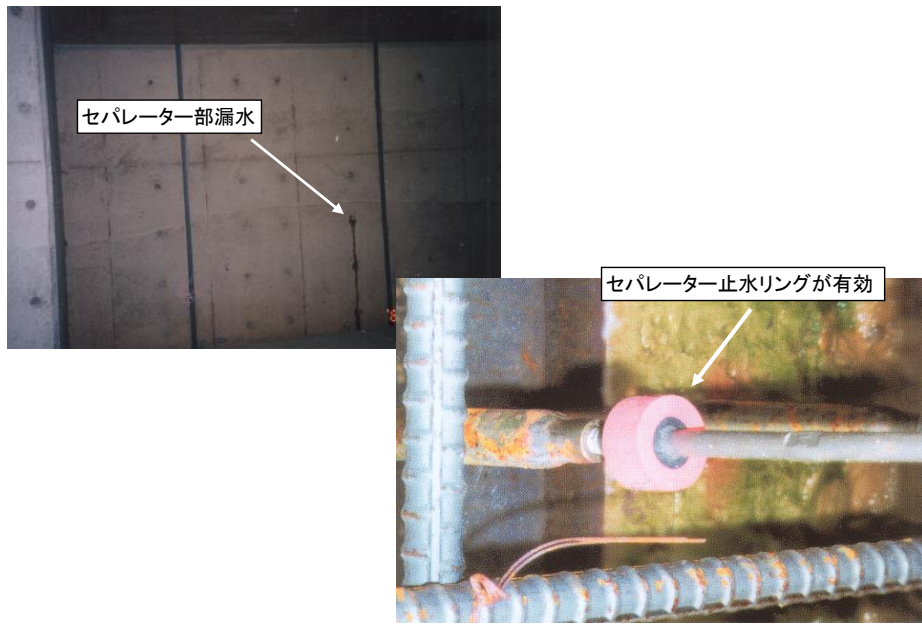
資料No.	04-5-8	提出元	担当
現場概要	山留めの種類	①横矢板 ②SMW連続壁 ③シートパイル ④その他( )	
	防水工法(壁部)	工法名:非加硫ゴムシート防水工法	
	底版の防水	①有り(工法名:ゴムアスファルトシート防水工法)②なし	
不具合の内容	不具合名(タイトル)	セパレーター部からの漏水	
	不具合発見の工程	①防水工事前 ②防水工事中 ③防水工事後	
	不具合発生の工程	①設計 ②山留め施工 ②排水工事 ④防水工事 ⑤養生 ⑥配筋・型枠 ⑦躯体打設 ⑧その他( )	
	不具合の原因(推定、複数可)	①設計 ②下地(SMW) ③現場の管理 ④工程・連絡 ④材料 ⑤後工程 ⑥その他( )	
	不具合の詳細	セパレーター部の止水処理に問題発生 防水シート背後の湧水で防水シートが孕みセパ受け金物部の止水処理にダメージを受けた セパ受け金物の止水処理を破壊されたまま躯体打設、漏水発生事故が発生した	
現場でとった処置	室内側から注入止水処理 ・次回裏水により破壊されたセパ受け金物の止水処理は確実に補修してから打設するよう徹底した。		
再発防止策提案(恒久対策)	1 裏面排水処理システムを設置し孕み現象を阻止する 2 セパレーターリング用止水材(水膨潤系)を使用する

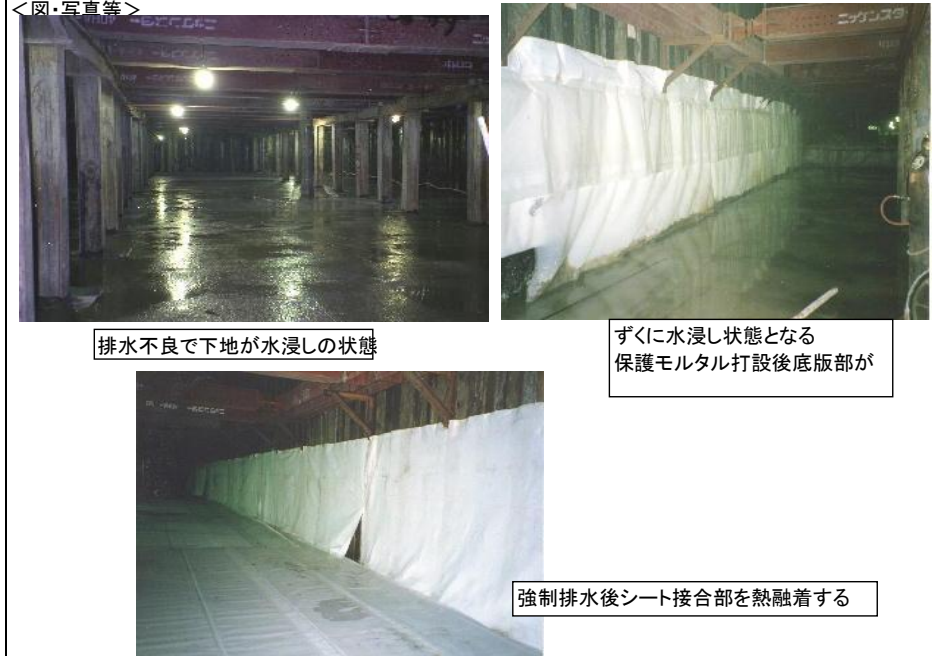
資料No.	04-7-①	提出元	担当
現場概要	山留めの種類	①横矢板 ②SMW連続壁 ③シートパイル ④その他( )	
	防水工法(壁部)	工法名:エチレン酢酸ビニル樹脂系シート防水	
	底版の防水	①有り(工法名:エチレン酢酸ビニル樹脂系シート防水)②なし	
不具合の内容	不具合名(タイトル)	排水不良	
	不具合発見の工程	①防水工事前 ②防水工事中 ③防水工事後	
	不具合発生の工程	①設計 ②山留め施工 ②排水工事 ④防水工事 ⑤養生 ⑥配筋・型枠 ⑦躯体打設 ⑧その他( )	
	不具合の原因(推定、複数可)	①設計 ②下地( ) ③現場の管理 ④工程・連絡 ④材料 ⑤後工程 ⑥その他( )	
	不具合の詳細	水位が高い現場で、数ヶ所の釜場で排水していたが、防水・保護モルタル打設後に底版が水圧により浮き上がる。	
現場でとった処置	底版にディープウエル設置		
再発防止策提案(恒久対策)	施工計画書に排水計画の項目を設ける。 水圧・出水量に見合った排水システムを設置する。

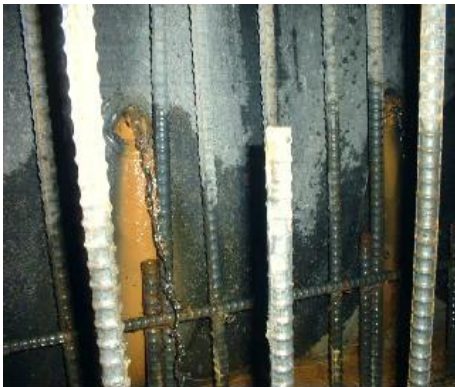
資料No.	04-7-⑧	提出元	担当
現場概要	山留めの種類	①横矢板 ②SMW連続壁 ③シートパイル ④その他( )	
	防水工法(壁部)	工法名:エチレン酢酸ビニル樹脂系シート防水	
	底版の防水	①有り(工法名:エチレン酢酸ビニル樹脂系シート防水) ②なし	
不具合の内容	不具合名(タイトル)	山留め壁とシート間の湧水溜まり	
	不具合発見の工程	①防水工事前 ②防水工事中 ③防水工事後	
	不具合発生の工程	①設計 ②山留め施工 ③排水工事 ④防水工事 ⑤養生 ⑥配筋・型枠 ⑦躯体打設 ⑧その他( )	
	不具合の原因(推定、複数可)	①設計 ②下地(湧水) ③現場の管理 ④工程・連絡 ④材料 ⑤後工程 ⑥その他( )	
	不具合の詳細	排水処理が不完全で、山留め壁とシート間に湧水溜まり防水層が大きくはらむ。このまま躯体を打設した場合は、断面欠損となる。	
現場でとった処置	シートに穴を開けてはらみの拡大を抑え、躯体打設直前にシートを切り裂いて排水し、切裂き部を補修する。		
再発防止策提案(恒久対策)	現場との打合せを行い、出水量に見合った排水システムを設置する。		
<図・写真等>

<p>シートに穴を開けてはらみの拡大を抑える</p>

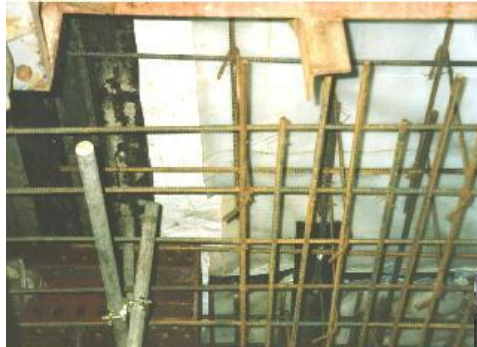
資料No.	04-7-⑨	提出元	担当
現場概要	山留めの種類	①横矢板 ②SMW連続壁 ③シートパイル ④その他( )	
	防水工法(壁部)	工法名:エチレン酢酸ビニル樹脂系シート防水	
	底版の防水	①有り(工法名:エチレン酢酸ビニル樹脂系シート防水) ②なし	
不具合の内容	不具合名(タイトル)	シート接続部の作業空間不足	
	不具合発見の工程	①防水工事前 ②防水工事中 ③防水工事後	
	不具合発生の工程	①設計 ②山留め施工 ③排水工事 ④防水工事 ⑤養生 ⑥配筋・型枠 ⑦躯体打設 ⑧その他( )	
	不具合の原因(推定、複数可)	①設計 ②下地(湧水) ③現場の管理 ④工程・連絡 ④材料 ⑤後工程 ⑥その他( )	
	不具合の詳細	シート端部の接合部際に配筋があり躯体打設後のシート接合代及び作業空間が不足する。	
現場でとった処置	躯体打設前にシートを張り増した。		
再発防止策提案(恒久対策)	不揃いの山留め壁の実際長さを見込んでシートを敷設して、接合代を確保する。 シート端部を折り返し接合部の汚れ養生と接合幅を確保する。		
<図・写真等>

<p>折り返したシート端部</p>

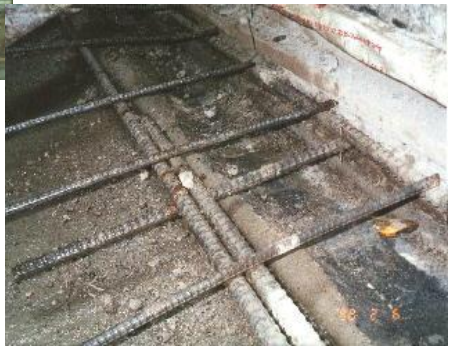
<p>接合代が不足したシート端部</p>

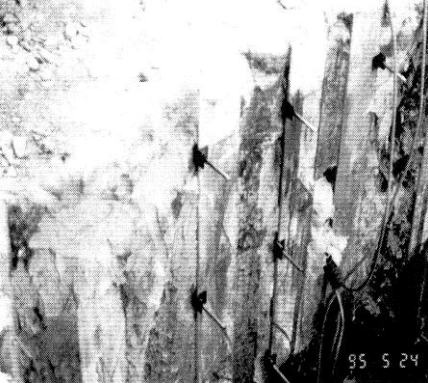
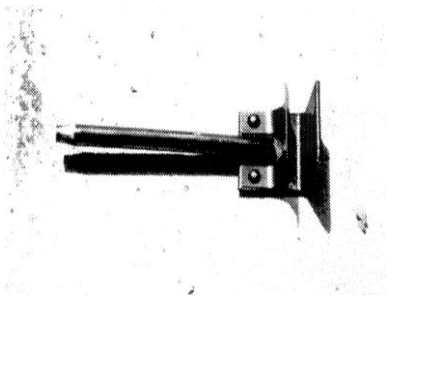
資料No.	04-1-18	提出元	担当
現場概要	山留めの種類	①横矢板 ②SMW連続壁 ③シートパイル ④その他( )	①②③
	防水工法(壁部)	工法名:ゴムアスファルト系塗膜防水吹付け工法	
	底版の防水	①有り(工法名: ) ②なし	②
不具合の内容	不具合名(タイトル)	セパ貫通部の処理	
	不具合発見の工程	①防水工事前 ②防水工事中 ③防水工事後	③
	不具合発生の工程	①設計 ②山留め施工 ②排水工事 ④防水工事 ⑤養生	⑧
		⑥配筋・型枠 ⑦躯体打設 ⑧その他(セパ金物)	
	不具合の原因(推定、複数可)	①設計 ②下地( ) ③現場の管理 ④工程・連絡	⑦
⑤材料 ⑥後工程 ⑦その他(セパ金物)			
不具合の詳細	セパ金物は建設会社が先やり防水を検討しないで、型枠大工さんからいわれるままに取り付けていたのが現状であった。スタッド溶接やかけセパを使用していた時は、根元の廻りを増張りしたりシール処理をしたりと手間をかけた割には、コンクリート打設完了後の自主検査でセパ廻りからの漏水が特に水位の高いところでは確認された。		
現場でとった処置	漏水箇所の水の出方によって止水処理をした。		
再発防止策提案(恒久対策)	セパ金物も貫通部の1つになり、特に金物廻りの下がジャンカになりやすいので、先やり防水となじみやすいセパ金物を提案する。		
<図・写真等>

<p>こういったH鋼に引っ掛けるタイプのセパレーター受けは、防水層にとって大きな(処理しにくい)貫通部となってしまう、先やり防水には向いていない。</p>

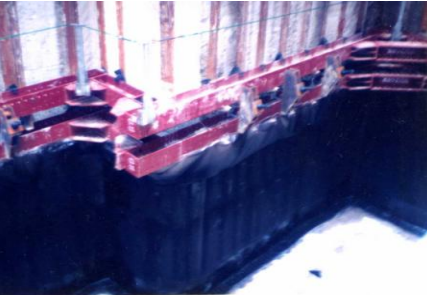
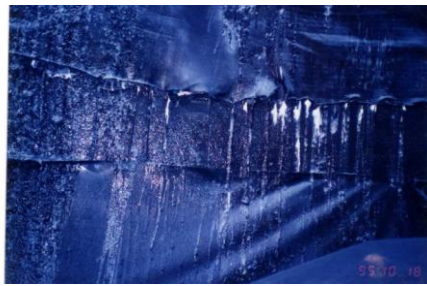
資料No.	04-4-②	提出元	担当
現場概要	山留めの種類	①横矢板 ②SMW連続壁 ③シートパイル ④その他( )	
	防水工法(壁部)	工法名:ゴムアスファルト系塗膜防水吹付け工法	
	底版の防水	①有り(工法名:改質アスファルトシート防水トーチ工法) ②なし	
不具合の内容	不具合名(タイトル)	腹起こし部でのはらみ・しわ	
	不具合発見の工程	①防水工事前 ②防水工事中 ③防水工事後	
	不具合発生の工程	①設計 ②山留め施工 ②排水工事 ④防水工事 ⑤養生	
		⑥配筋・型枠 ⑦躯体打設 ⑧その他( )	
	不具合の原因(推定、複数可)	①設計 ②下地( ) ③現場の管理 ④工程・連絡	
④材料 ⑤後工程 ⑥その他( )			
不具合の詳細	<ul style="list-style-type: none"> <li>① 腹起こし部で防水層がつぶされている</li> <li>② 工期やコスト面で防水層がつぶされた箇所をいちいち補修できない</li> <li>③ 上側の背面水が腹起こし部でせきとめられて、はらみが発生する</li> <li>④ 下側は下地材のしわや防水層の自重で、しわが発生する</li> </ul>		
現場でとった処置	口あきや破断箇所は、手塗り材料で補修		
再発防止策提案(恒久対策)			
<図・写真等>

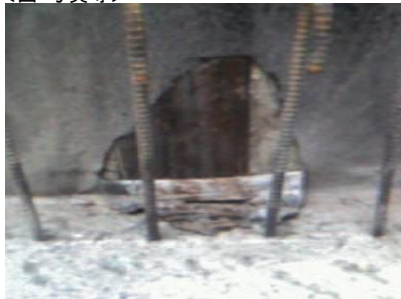
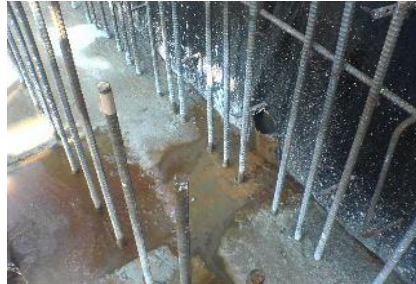
資料No.	04-1-12	提出元	担当
現場概要	山留めの種類	①横矢板 ②SMW連続壁 ③シートパイル ④その他( )	①
	防水工法(壁部)	工法名:ゴムアスファルト系塗膜防水吹付け工法	
	底版の防水	①有り(工法名: )②なし	②
不具合の内容	不具合名(タイトル)	後施工の配筋工事により防水層に傷	
	不具合発見の工程	①防水工事前 ②防水工事中 ③防水工事後	③
	不具合発生の工程	①設計 ②山留め施工 ③排水工事 ④防水工事 ⑤養生 ⑥配筋・型枠 ⑦躯体打設 ⑧その他( )	⑥
	不具合の原因(推定、複数可)	①設計 ②下地( ) ③現場の管理 ④工程・連絡 ⑤材料 ⑥後工程 ⑦その他( )	⑥
不具合の詳細	先やり防水施工終了後、数日後に建設会社から連絡があり、防水層がめくれ下地が見えているので、直してほしいとの要請あり。		
	確認に行くと、防水層がめくれている下地のSMWの芯材が見えている状態であった。		
現場でとった処置	めくれている状態を元の位置まで戻し、傘釘で止めゴムアス系のシールでジョイントをシール処理をした。		
再発防止策提案(恒久対策)	先やり防水の最大の欠点の1つは後工程により防水層が傷つく可能性が高い、という事が挙げられる。関係業者とのコミュニケーションを充分にとり、防水層に傷をつけたら速やかに報告してもらう事を徹底する必要がある。

鉄筋により穴が開けられ、防水層

当現場の傷ついた防水層奥にH鋼が覗いている

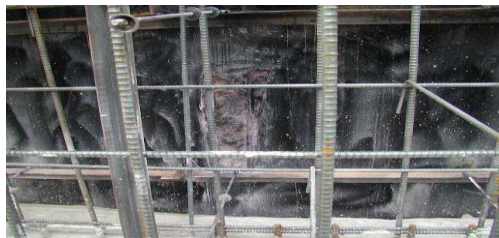
溶接作業でバーナーにより焼かれ、

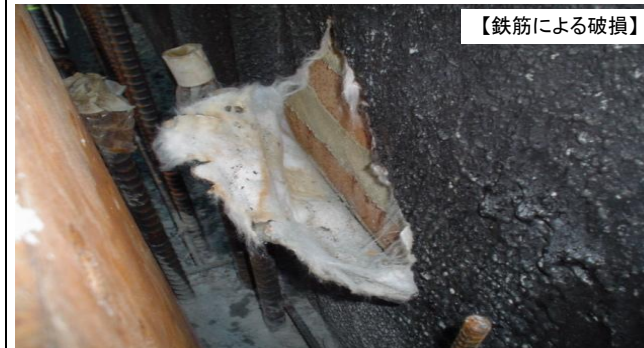
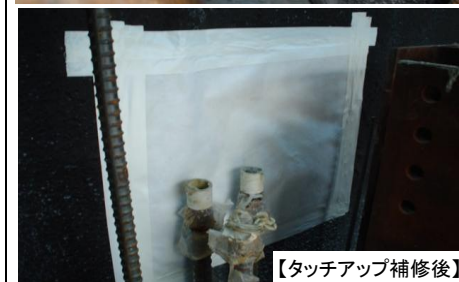
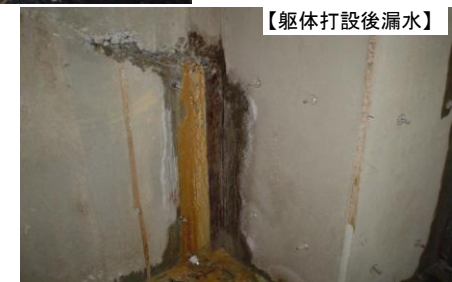
資料No.	04-02-⑧	提出元	担当
現場概要	山留めの種類	①横矢板 ②SMW連続壁 ③シートパイル ④その他(すべて)	④
	防水工法(壁部)	工法名:ゴムアスファルト系塗膜防水吹付け工法	
	底版の防水	①有り(工法名:ゴムアスファルト系塗膜防水吹付け工法)②なし	①
不具合の内容	不具合名(タイトル)	配筋作業時の鉄筋による防水層の破断	
	不具合発見の工程	①防水工事前 ②防水工事中 ③防水工事後	③
	不具合発生の工程	①設計 ②山留め施工 ③排水工事 ④防水工事 ⑤養生 ⑥配筋・型枠 ⑦躯体打設 ⑧その他( )	⑥
	不具合の原因(推定、複数可)	①設計 ②下地( ) ③現場の管理 ④工程・連絡 ④材料 ⑤後工程 ⑥その他( )	③④
不具合の詳細	鉄筋業者が配筋作業中に鉄筋を防水層に引っ掛け、下地導水緩衝材ごと破断したことで山留め壁からの湧水が流入し、防水層と躯体コンクリートの接着不良が発生し漏水の原因となった。		
現場でとった処置	発見した部位はすべて導水緩衝材の増し貼りをを行い、さらに防水材を増し塗りすることでタッチアップを行い補修した。		
再発防止策提案(恒久対策)	鉄筋業者に細心の注意を払って作業を行うように要望し、万が一破断させた場合は現場監督に報告し対策を検討するよう現場での連絡・管理体制を整える。

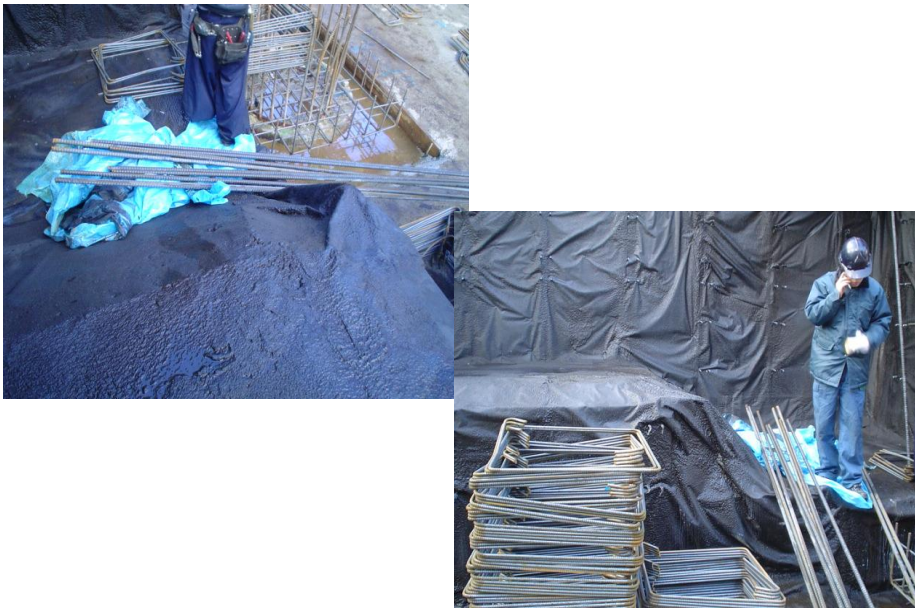
資料No.	04-02-⑨	提出元	担当
現場概要	山留めの種類	①横矢板 ②SMW連続壁 ③シートパイル ④その他( )	①
	防水工法(壁部)	工法名:ゴムアスファルト系塗膜防水吹付工法	
	底版の防水	①有り(工法名:ゴムアスファルト系塗膜防水吹付工法) ②なし	①
不具合の内容	不具合名(タイトル)	配筋業者の鉄筋の保管方法	
	不具合発見の工程	①防水工事前 ②防水工事中 ③防水工事後	③
	不具合発生の工程	①設計 ②山留め施工 ②排水工事 ④防水工事 ⑤養生 ⑥配筋・型枠 ⑦躯体打設 ⑧その他(搬入)	⑥
	不具合の原因(推定、複数可)	①設計 ②下地( ) ③現場の管理 ④工程・連絡 ④材料 ⑤後工程 ⑥その他( )	③
	不具合の詳細	鉄筋を一時保管する際に鉄筋業者が防水施工後の防水層に鉄筋を立てかけ防水層に過度の負担がかかり防水層に損傷を与えた。また降雨が発生した場合防水層に錆が付着し、防水層と躯体コンクリートとの接着不良が発生する可能性が発生する。	
現場でとった処置	早急に鉄筋を移動し防水層の上に放置しないよう依頼した。		
再発防止策提案(恒久対策)	元請の現場監督の管理のもと責任を持って現場環境の改善を行う。

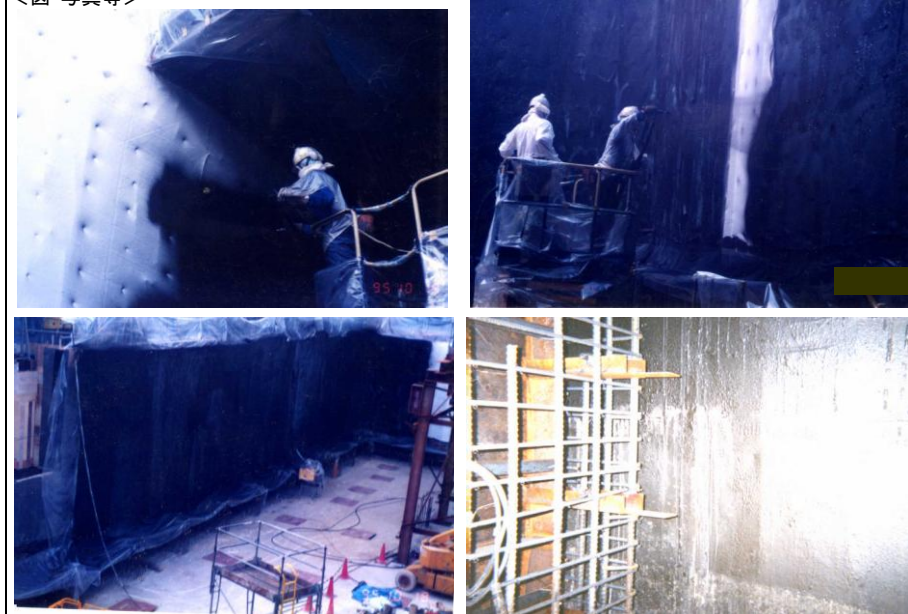
資料No.	04-4-①	提出元	担当
現場概要	山留めの種類	①横矢板 ②SMW連続壁 ③シートパイル ④その他( )	
	防水工法(壁部)	工法名:ゴムアスファルト系塗膜防水吹付工法	
	底版の防水	①有り(工法名:改質アスファルトシート防水トーチ工法) ②なし	
不具合の内容	不具合名(タイトル)	塗膜防水の損傷	
	不具合発見の工程	①防水工事前 ②防水工事中 ③防水工事後	
	不具合発生の工程	①設計 ②山留め施工 ②排水工事 ④防水工事 ⑤養生 ⑥配筋・型枠 ⑦躯体打設 ⑧その他( )	
	不具合の原因(推定、複数可)	①設計 ②下地( ) ③現場の管理 ④工程・連絡 ④材料 ⑤後工程 ⑥その他( )	
	不具合の詳細	① 鉄筋や鉄骨工事は工程がきびしく防水層の養生を行ってこない ② 高所作業でいちいち確認に行けない高所で発見しても、補修が困難 ③ 塗膜防水の損傷を発見できても、下地がやわらかく凹凸があり、補修の信頼性が高くない	
現場でとった処置	元請係員に防水層の養生を申し入れ		
再発防止策提案(恒久対策)	防水の職長を防水工事終了後も現場に常駐させて後工程での損傷がないことを確認する仕組みが必要で

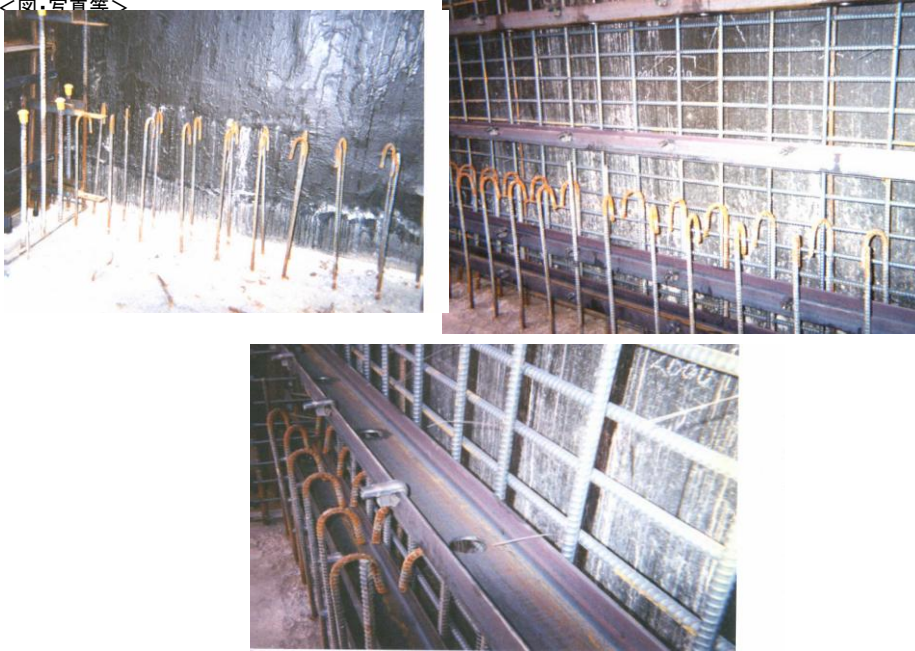
資料No.	04-4-⑦	提出元	担当
現場概要	山留めの種類	①横矢板 ②SMW連続壁 ③シートパイル ④その他( )	
	防水工法(壁部)	工法名:ゴムアスファルト系塗膜防水吹付工法	
	底版の防水	①有り(工法名:改質アスファルトシート防水トーチ工法) ②なし	
不具合の内容	不具合名(タイトル)	後工程で塗膜防水の損傷	
	不具合発見の工程	①防水工事前 ②防水工事中 ③防水工事後	
	不具合発生の工程	①設計 ②山留め施工 ②排水工事 ④防水工事 ⑤養生 ⑥配筋・型枠 ⑦躯体打設 ⑧その他( )	
	不具合の原因(推定、複数可)	①設計 ②下地( ) ③現場の管理 ④工程・連絡 ④材料 ⑤後工程 ⑥その他( )	
	不具合の詳細	① 配筋、溶断作業でゴムアスファルト系塗膜防水が損傷しやすい ② 損傷を発見できても鉄金があり手が届かず、補修できない ③ 配筋、溶断作業で防水層の養生をしてくれない ④ 後工程までチェックできない	
現場でとった処置			
再発防止策提案(恒久対策)

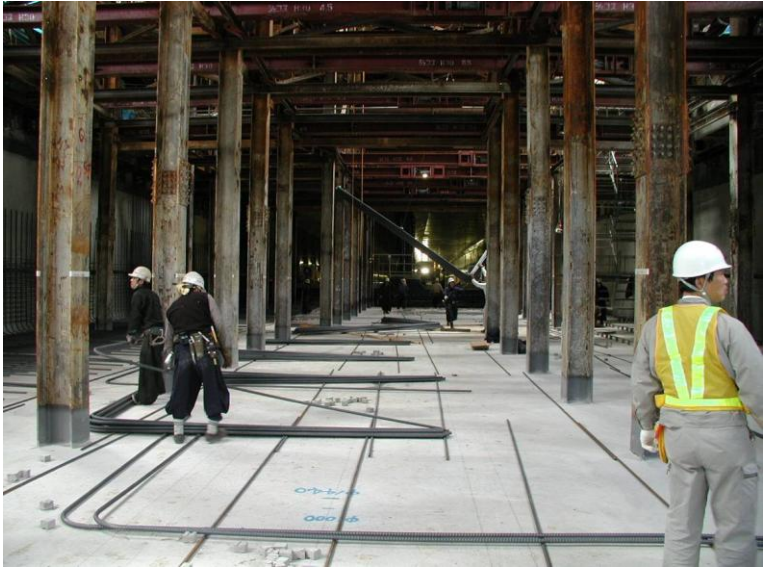
資料No.	06-04-①	提出元	担当
現場概要	山留めの種類	①親杭横矢板②SMW連続壁③シートパイル④その他( )	②
	防水工法(壁部)	工法名:超速硬化ポリウレタン樹脂吹付防水工法	
	底版の防水	①有り(工法名:超速硬化ポリウレタン樹脂吹付防水工法)②なし	①
不具合の内容	不具合名(タイトル)	底部配筋工程に於ける防水層損傷	
	不具合発見の工程	①防水工事前 ②防水工事中 <del>③防水工事後</del>	③
	不具合発生の工程	①設計 ②山留め施工 ②排水工事 ④防水工事 ⑤養生 ⑥配筋・型枠 ⑦躯体打設 ⑧その他( )	⑥
	不具合の原因(推定、複数可)	①設計 ②下地( ) <del>③現場の管理</del> ④工程・連絡 ④材料 <del>⑤後工程</del> ⑥その他( )	③⑤
	不具合の詳細	底部配筋工程(防水工事後)で、配筋の落下、引きずり等によって防水層損傷、および配筋溶接による防水層の溶融損傷。	
現場でとった処理	防水施工後、保護モルタルを全面施工		
再発防止策提案(恒久対策)	現場工程間(他工程業者間)の十分な打合せ。 施工計画書に注意事項として記載する。 現場管理者の防水に関する知識向上。		
<図・写真等>
