論文 既設濃縮余剰汚泥貯留槽の調査結果に基づく防食被覆工法の有効性 の検討

要旨: 下水道コンクリート構造物では,硫酸によるコンクリート腐食の対策として防食被覆工法が採用され ているが,長期供用後の実構造物に対し行った調査・分析の報告は少ないのが現状である。本研究で行った 調査から,防食被覆層が残っている部分では,コンクリートが露出している部分と比較しコンクリート内部 の硫黄濃度は低く,表層部のビッカース硬度の低下は生じていないことが分かった。これらの調査・分析結 果に基づき,防食被覆工法の有効性を検討した結果,供用開始から20年経過した実環境下においても防食被 覆層は硫酸によるコンクリート腐食の抑制に寄与し続けていることを確認できた。 キーワード:濃縮余剰汚泥貯留槽,防食被覆,硫酸腐食,EPMA,硫黄濃度分布,ビッカース硬さ

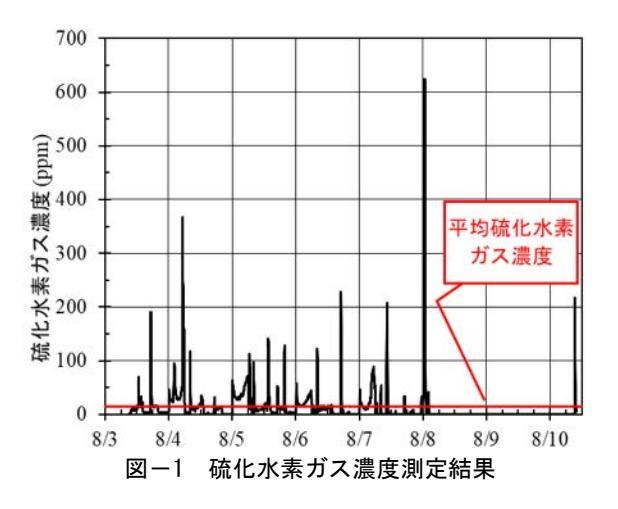
測定結果を図-1 に示す。平均硫化水素ガス濃度は、 14.01ppm となった。この平均濃度から、調査施設の腐食 環境は、防食マニュアルより腐食環境II類に相当する。 また、測定期間内において、8月8日0時台に最大硫化 水素ガス濃度 624ppm を観測し、この変動の大きさは筆 者らが行った返流水槽での観測結果のと同じ傾向である。 最大硫化水素ガス濃度を観測した後、濃度の変化が起き ていない原因は、8日午前中の降雨により汚泥・汚水中 の溶存酸素が多くなり嫌気性細菌である硫酸塩還元細菌 の活性度が低下したためだと考えられる。

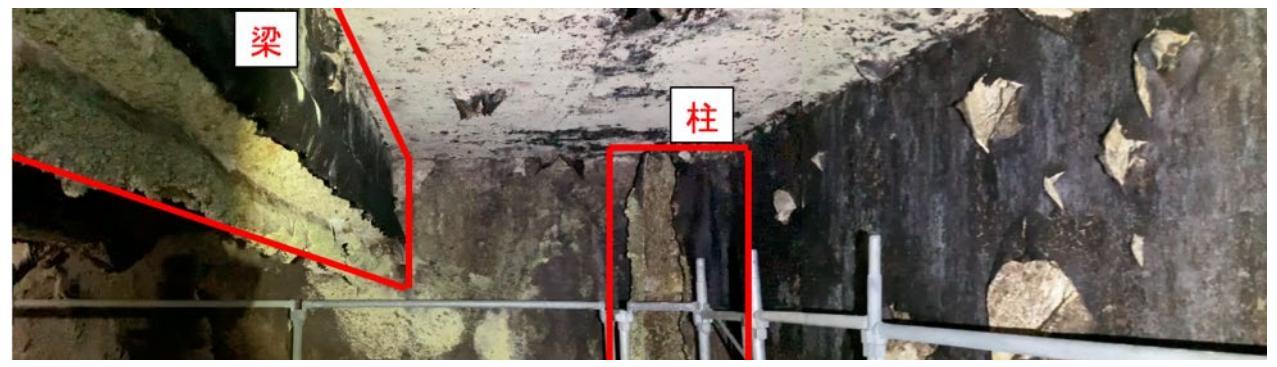
図-2 気相部の劣化状況

濃縮余剰汚泥貯留槽内部の劣化状況を図-2に示す。

気相部においては,梁及び柱の出隅部において防食被 覆層の剥離が生じ,コンクリート腐食及び断面欠損に繋 がっていた。また,天井及び壁面においても部分的に同 様の現象が生じ,骨材が露出していた(図-3)。

硫酸腐食が進行している箇所を改めて見ると図-2 に 示す通り梁や柱の出隅部,あるいは壁面で生じている。 出隅部では構造的に防食被覆層の厚さが減少しやすい部 位である。また採取したコアの防食被覆層断面部からエ ポキシ樹脂に内在される気泡が見つかっている(図-13 の赤丸)。これらのような局所的に施工厚が規定の厚さを 満たさない場所では,硫酸がコンクリートに達するまで の時間が短くなり,防食被覆の早期の剥離剥落に繋がっ た可能性がある。今後,下水道施設を確実に延命化して いくためには,このような施工などに起因したばらつき の影響を受けにくい防食工法の開発が急務であると考え らえる。

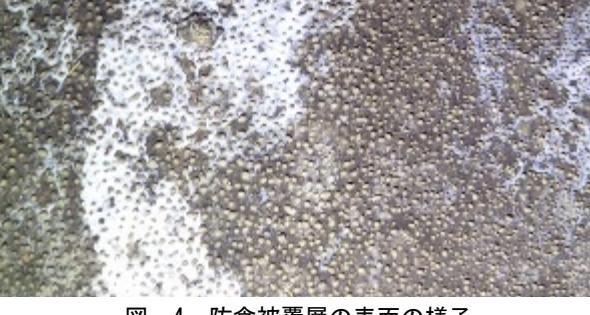
図-4 防食被覆層の表面の様子

水位変動部や液相部での防食被覆層は、大きな膨れや 剥離などの変状は無かったが、図-4 に示す小さなふく れが多数存在していた。防食被覆層の表面を pH 試験紙 で、防食被覆層背後のコンクリートの pH をフェノール フタレイン溶液で測定した。防食被覆層表面はpH7程度、

防食被覆層背後のコンクリートは pH9 以上であった。

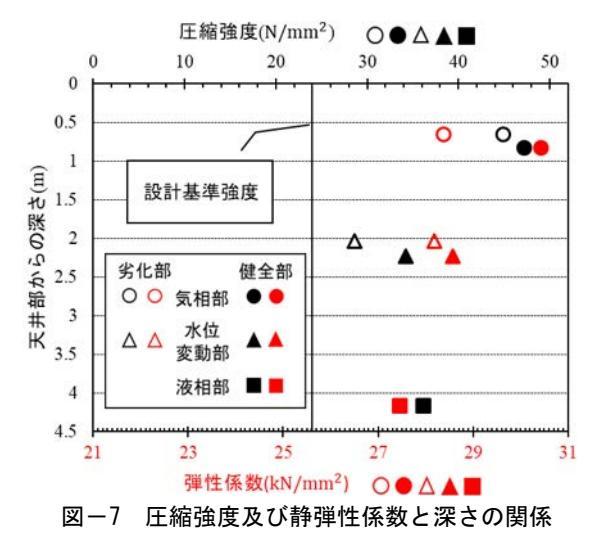
圧縮強度及び静弾性係数と天井部からの深さとの関

係を図-7 に示す。圧縮強度は水位変動部あるいは液相 部で低い結果となった。静弾性係数は、気相部が最も高 く液相部で最も低い結果となった。この原因として、静 弾性係数が液相部で最も小さいことからコンクリート中 に何らかの要因で微細ひび割れが発生していた可能性や、 液相部の圧縮強度が水位変動部よりわずかに高いことか ら施工時の打継ぎによるコンクリート特性に違いがある 可能性などが考えられるが、本研究の範囲では特定する ことが出来なかった。

5 か所(表-1)のコアでの圧縮強度の平均値は 38.2N/mm²,変動係数は 0.18,静弾性係数の平均値は 28.6kN/mm²,変動係数は 0.035 となった。圧縮強度の最 も低かった箇所は水位変動部の劣化部で,設計基準強度 24.0N/mm²の 119%程度となった。硫酸による腐食を受 けていない健全なコンクリートは,設計で想定した力学 性能を満足する状態を維持できている結果となった。

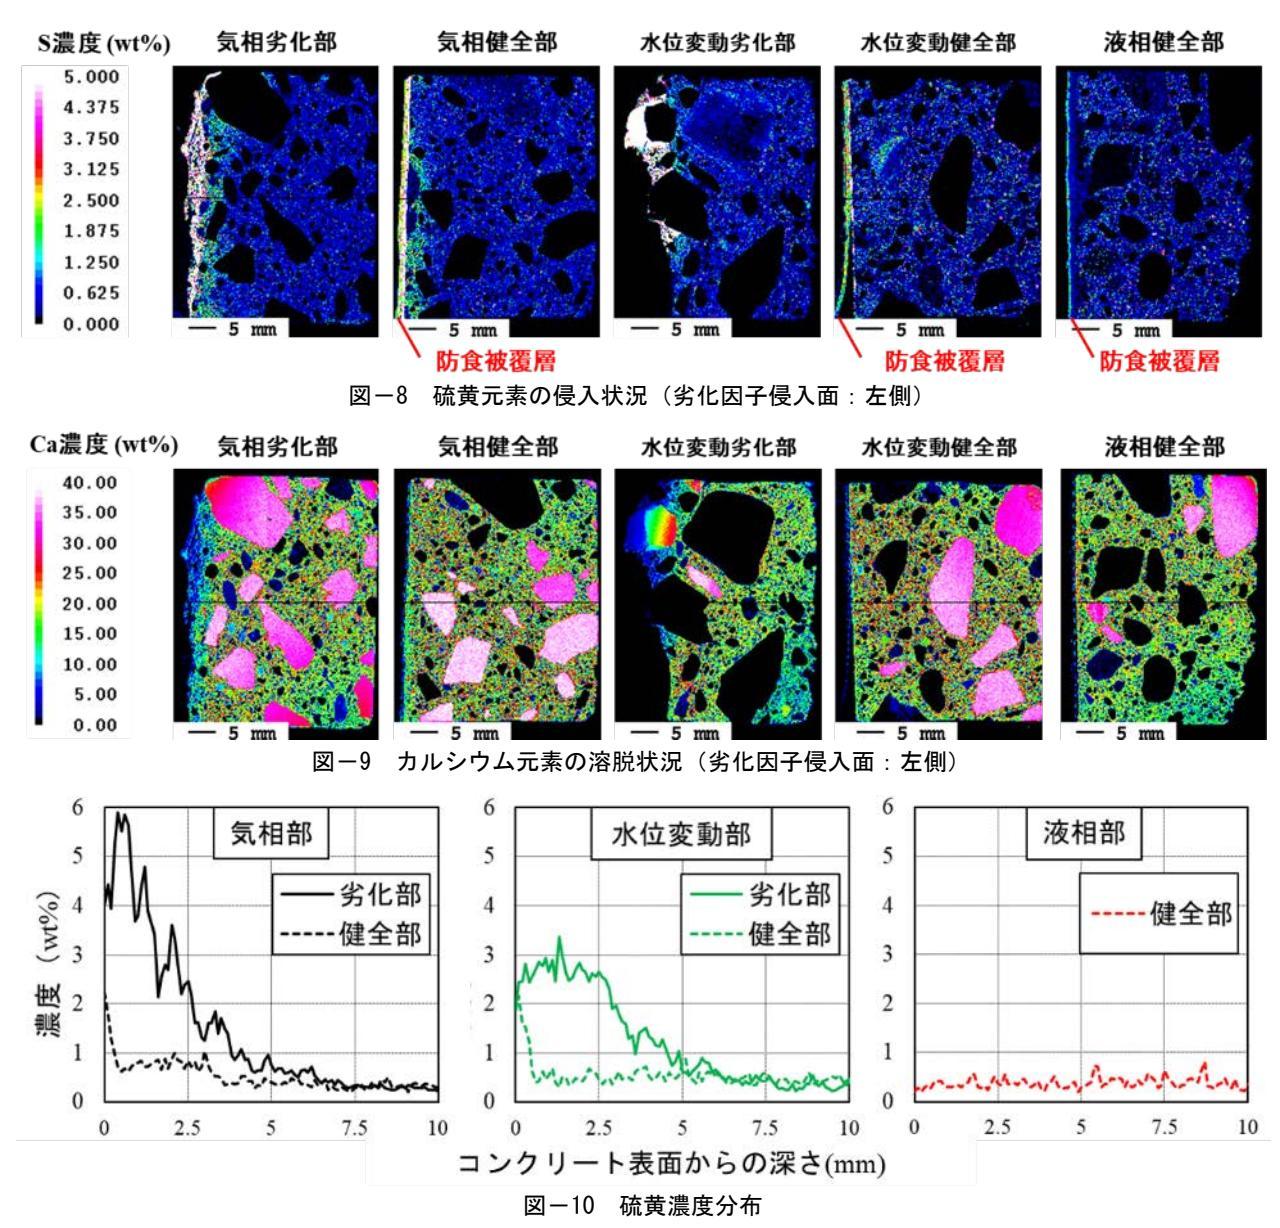
図-8 に硫黄の侵入状況,図-9 にカルシウムの溶脱 状況を示す。健全部の結果において,劣化因子侵入面側 で直線状に硫黄が分布している箇所は防食被覆層の領域 である。EPMA の面分析結果を元にした,コンクリート 表面から深さ 10mm までの濃度分布を図-10 に示す。

気相部の硫黄侵入深さは、劣化部で7.2mm、健全部で 3.8mm となった。劣化部では、硫黄濃度が5.0%に達して いる領域で、カルシムの溶脱が 3.2mm の深さまで見られ た。この領域では、S/Ca モル比から、エトリンガイト及 び二水石膏の生成が推定できたため、コンクリート腐食 はかなり進行していると考えられる。健全部では、防食 被覆層背後のコンクリート部分に濃度の高い箇所がある が、図中の上側は濃度が高くないため、防食被覆層が剥 離していた箇所から硫酸が拡散してきたかピンホールな どの欠陥部分から硫酸が拡散した可能性がある。この硫 黄が侵入している領域では、S/Ca モル比からモノサルフ ェートの生成が推定されたため、コンクリート腐食を引 き起こす量の硫酸は侵入していないと考えられる。した がって、防食被覆層が残り、なおかつ欠陥がない箇所で は、硫酸腐食は抑制できている。

水位変動部の硫黄侵入深さは、劣化部で7.8mm、健全 部で0.6mmとなった。劣化部において、気相部に比べ硫 黄濃度が低い理由は、コア採取時あるいは供用中に表層 部の硫黄濃度の高い脆弱層が剥離したため、硫黄濃度の

低い領域が表面に露出したためだと考える。劣化部に比 べ健全部は,気相部と同様に硫黄濃度が低いため,防食 被覆層により硫酸腐食環境から遮断できていると考えら れる。

液相部では、コンクリート中へ硫黄の侵入が起きてお らず、防食被覆層表面で一部濃度が高い領域がありつつ も硫黄の侵入はその表層部に限られている。したがって、 液相部では、汚泥が嫌気状態で硫酸分子が硫化物に還元 されるため硫酸が生じにくかった可能性が考えられる。

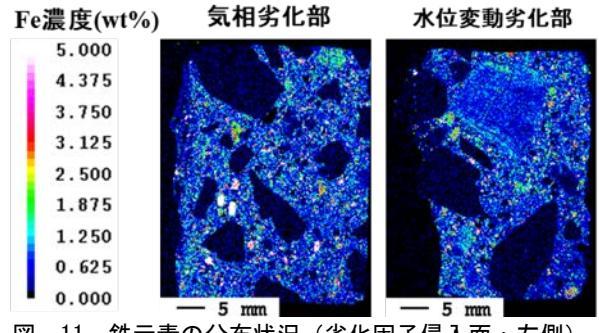
図-11 鉄元素の分布状況(劣化因子侵入面:左側)

図-11 に気相劣化部及び水位変動劣化部における鉄 元素の EPMA の面分析結果を示す。硫酸によるコンクリ ート腐食は二水石膏及びエトリンガイトの境界面に Fe 層が形成される²⁾が,本試験においては Fe 層の形成は見 られなかった。

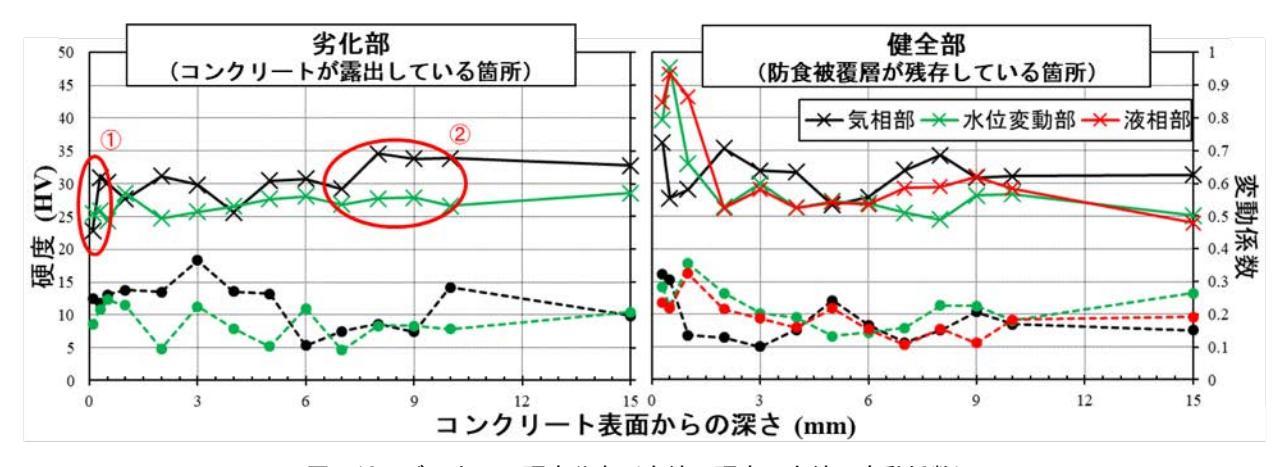
図-12 ビッカース硬度分布(実線:硬度, 点線:変動係数)

図-12 にビッカース硬度分布を示す。深さ 0mm に関 して、劣化部ではコンクリートの剥落が起きているため、 施工当時のコンクリート表面位置ではない。健全部では、 コンクリートの剥落が起きていなかったため、施工当時 のコンクリート表面を表す。

気相部の劣化部だけ,硬度低下が2か所(図-12中の ①と②)で生じている。1か所目(①)は、コンクリート 表面から0.1mm付近である。この領域では、硫酸イオン の侵入による膨張性化合物の破壊、溶脱による強度低下 が生じていることに起因している可能性がある。2か所 目(②)は、7~8mmの領域である。この硬度低下の原

因は,硫黄浸透のフロント領域で起こる硬度増加により 硫黄の侵入領域との間に硬度差が生じたためだと考えら れる。前田らは硫酸イオンが初めて到達した場合,硬度 は直ちに低下せずに,若干硬度が大きくなる傾向がある ことを報告している⁷⁾。EPMAの結果より,ビッカース 試験体においても硫黄浸透が深さ 8~10mm まで進行し ている可能性があるため,深さ 7mm と比較し深さ 8mm における硬度差が若干大きくなったと考える。

水位変動部の劣化部においては、気相部で見られた硬 度変化は起きていなかった。水位変動部では、硬度低下 が起きる表層部が外的作用により剥落したため硬度低下 は起きなかったと考えられる。

健全部においては,試験箇所に関わらず,表層部の硬 度が大きくなる傾向が見られた。硬度が大きくなった要 因として,劣化部と比較しコンクリート表面が剥落せず に,硫酸の侵入初期による硬度上昇あるいは,施工時の コンクリート中の未水和セメントが供用期間中に樹脂内 を透過してきた水分と反応し構造組織が緻密になった可 能性が考えられる。
