# 2013年台風Yolanda (Haiyan) による 高潮災害の調査と分析

2013年11月にフィリピン中部を襲った台風Yolanda (Haiyan) は高潮と強風により沿岸域に甚大な被害を もたらした.本稿では、被害の大きかったレイテ島とサマル島を中心に、災害発生から約1か月後に実施 した現地調査の結果を示し、今回の災害の規模と被災状況を明らかにするとともに、近年生じた他の地域 における高潮災害と比較することで、今回の災害の特徴を分析した.高潮高さはレイテ湾の最奥部沿岸の 広範な地域で5 mを超えており、高潮高さが概ね3 mを超えている地点で家屋の流失等の大きな被害が生じ ていた.今回の災害は、強風による被害と強風に伴う急速な変動をもつ高潮が海岸線から数百mの局所的 な範囲に被害をもたらした点が特徴であった.

# FIELD SURVEY AND ANALYSIS OF STORM SURGE CAUSED BY THE 2013 TYPHOON YOLANDA (HAIYAN)

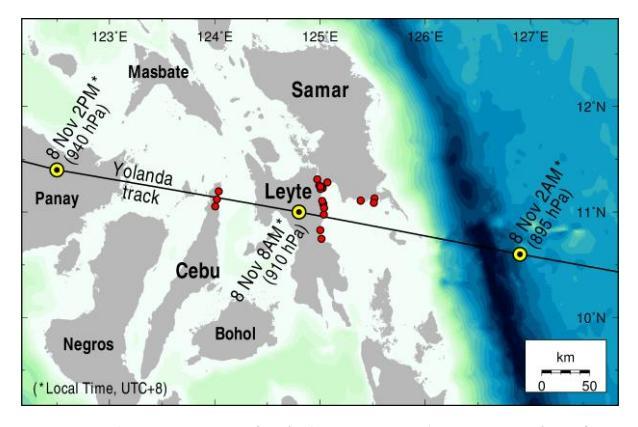
図-1 台風 Yolanda の経路 (RSMC Tokyo) と現地調査地点

図-1に、Regional Specialized Meteorological Center (RSMC) Tokyoのベストトラックによる台風Yolandaの経路を示す. 台風は中心気圧900 hPa前後の強い勢力のままレイテ島と サマル島に接近し、現地時間 (UTC+8) 11月8日朝にレイ テ島に上陸している. その後は勢力を弱めながら西へと

進んでいる.NDRRMCによれば<sup>1)</sup>,4:40にサマル島の Guiuan,7:00にレイテ島のTolosa,9:40にセブ島の Daanbantayanに上陸している.

経路を見ると、台風はレイテ島とサマル島に囲まれた レイテ湾の中央部を東から西へと通過したことがわかる. レイテ湾北部の浅海域では台風の接近に伴い、風向きが 北よりから東より、南よりへと変化し、湾奥部の高潮の 挙動に大きく影響を与えたと考えられる.

現地調査は、12月4日から13日にかけて実施した.調 査範囲は、今回の災害で大きな被害を受けたレイテ島と サマル島のレイテ湾沿岸、および、台風の上陸地点のひ とつであるセブ島北東部沿岸である(図-1中の赤丸). 高潮高さの計測は、目撃証言や痕跡等に基づいて、ハン ディGPS、レーザー距離計、スタッフを用いて行った.

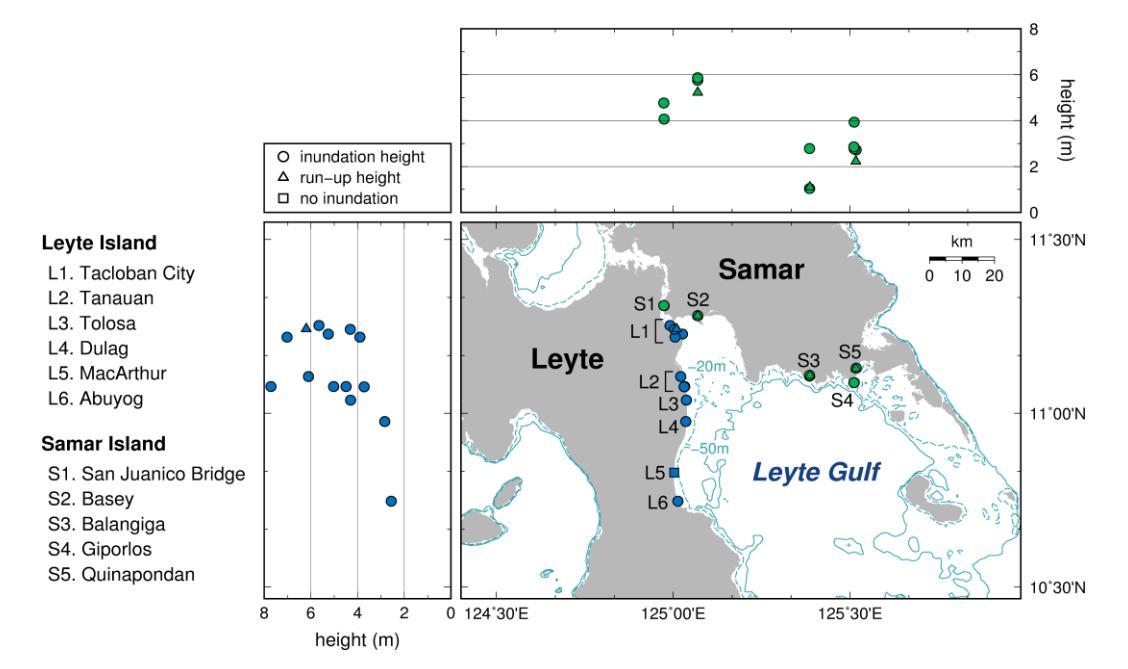
図-2 レイテ湾沿岸の調査地点と島別(レイテ島・サマル島)の高潮痕跡高分布

現地調査における計測結果の一覧を表-1に、レイテ湾 沿岸の高潮高さの分布を図-2に示す.今回の現地調査で は、風雨等の影響により高潮による浸水の明瞭な痕跡を 見つけることが困難であったため、計測した高潮高さの 多くは高潮の襲来を実際に目撃した住民の証言に拠るも のとなっている.本稿に示す高潮高さは、潮位計算プロ グラムWXTide32で求めた潮位をもとに,推定高潮襲来 時刻における高さに補正している.レイテ湾沿岸では Taclobanの11月8日8:00,セブ島沿岸ではBogo Bayの11月8 日10:00の推算潮位からの高さにそれぞれ補正している.

高潮高さの大まかな傾向として、レイテ湾の最奥部 (サンペドロ湾)沿岸で5 mを超えており、それ以外の 地点では概ね2-4 mであることがわかる.以下に、高潮 高さを含めた具体的な現地調査の結果について、フィリ ピンの行政単位であるCity / Municipalityごとに記述する (判明している場所については、最小の行政単位である Barangayの名も記載する).

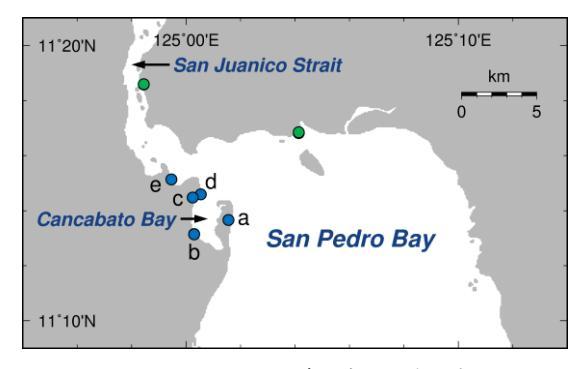
図-3 サンペドロ湾沿岸の調査地点

Tacloban Cityは、レイテ湾の最奥部であるサンペドロ 湾に面しており、北に突き出た半島上にある空港や海岸 沿いに立地する住宅密集地で大きな高潮被害が生じてい た.市内では5箇所で調査を行った(図-3参照).

空港(図-3,地点a)は、低平な半島上に立地しており、高潮被害を受けて通常の空港機能を停止していた. 高潮襲来時に空港へ残っていた空港職員の証言に基づく 管制塔における浸水高は5.25mであった.

Paterno Street (図-3, 地点c) では, 海岸線から約300 m の場所に位置するホテル (Alejandro Hotel) 周辺で調査を 行った.このホテルは, Web上に投稿された高潮襲来時 の様子を記録した映像<sup>4</sup>の撮影場所である.映像に映っ ているホテル前の家屋に住む家族から証言を得ることが

Tacloban City Hall (図-3, 地点d) は,高台の上にあり 高潮被害を受けていなかったが,敷地の前を走る道路は 路面の破壊状況より浸水したと考えられた.道路より内 陸の部分は浸水していなかったことから,道路を遡上点 とし,その高さは6.20 mであった.

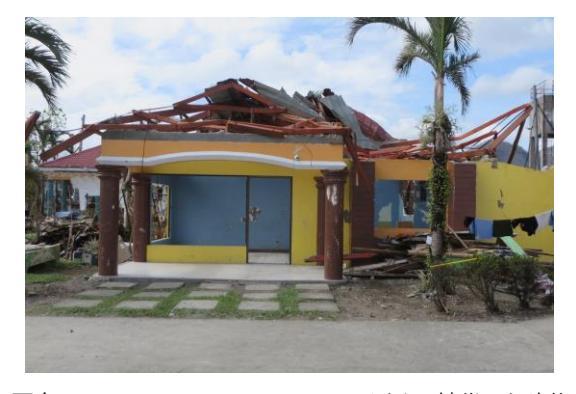
写真-1 Tacloban City Convention Center 近くの被災した建物

Tacloban City Convention Center (図-3, 地点b) は, 北向 きに開いた入り江の奥に位置し, 調査時には避難所や救 援物資の配布所となっており, 周囲には仮設テントも多 数見られた. Centerより約200 m南にある2軒の被災した 建物で調査したところ, 2階建ての建物では, 高潮を目 撃した住民より2階まで浸水したという証言が得られ, その高さは7.02 mであった. もう一方の隣接した1階建て の建物(写真-1) では, 建物内の壁面に付着した漂流物

から1階天井までの浸水は確認できたが(天井までの高 さは3.90 m),浸水の最大高さを明らかにすることはで きなかった.

現地調査結果より, 概ね3 m以上の高潮高さが計測さ れた場所で, 建物に全半壊の被害が見られたといえる. 倒壊を免れた建物では, 写真-1, 4, 6のように, 1階部 分が浸水し, 強風により屋根が破壊されているものが多 数見られた. 強風による影響は, 各所で見られた多数の 折れたヤシの木からも察せられた(例えば, 写真-4).

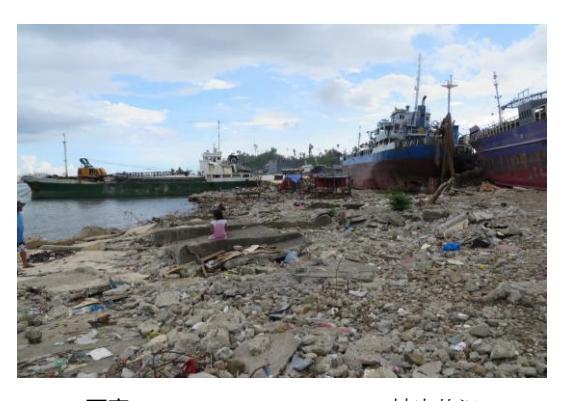
写真-2 Anibong, Tacloban City の被害状況

Anibong (図-3, 地点e) は,港に隣接した小規模住宅 の密集地であり高潮により家屋の流失等の被害を受けて いた (写真-2). 全長50 m程の貨物船が複数打ち上げら れており,うち1隻は沿岸の道路上まで達していたこと から,船などの漂流物が被害を拡大したと考えられる. 住宅地の背後は斜面になっており,斜面に隣接した家屋 で聞き取りを行ったところ,住民は高潮襲来時には家の 裏手から斜面へと避難したという.この家屋内壁面の浸 水痕跡と住民の証言に基づく浸水高は5.65 mであった.

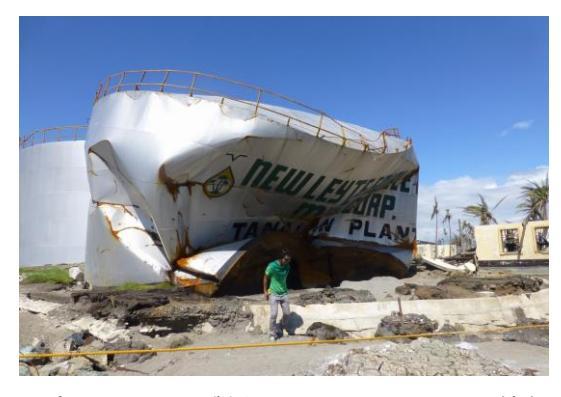
写真-3 Tanauanの製油所におけるオイルタンク被害

製油所では、7個のオイルタンクのうち、最も海側に あるタンクでは海側の面にへこみが生じ(写真-3)、空 であったタンクは約170 m陸側へ流されていた.高潮襲 来時に製油所内の建物内にいた現地の工場責任者の証言 に基づくこの建物での浸水高は6.10 mであった.

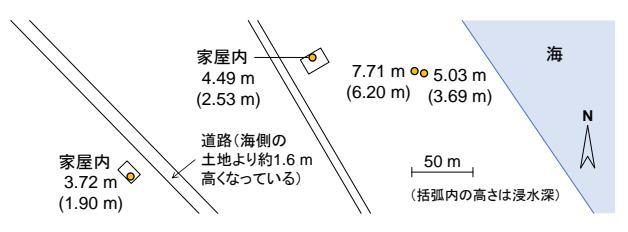
図-4 Bislig, Tanauan における調査範囲の平面概略図

Bisligでは、海岸線から約300 mの位置を走る道路より 海側の範囲で建物へ高潮と強風による被害が生じていた

(図-4). 高潮襲来時に海岸近くの建物の2階にいた住 民の証言に基づき,海岸近くでの第一波(5.03 m)と第二 波(7.71 m)の高さを計測したが,この高さには風波の 分を含んでいる可能性がある.海岸線から約100 mの場 所にある家屋(写真-4)での浸水高は4.49 mであり,海 岸線から約300 mの場所にある道路よりも陸側の家屋で の浸水高は3.72 mであった.住民の証言によると,襲来 した高潮は多くの漂流物を含んでおり,流動も激しかっ たという.

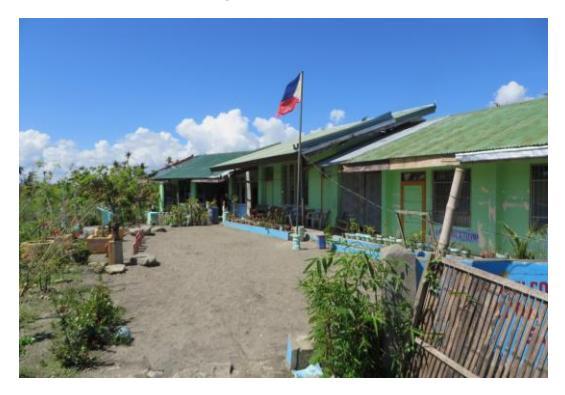
写真-5 Luan, Dulagの避難先の学校

高潮により被害を受けたと見られる集落(Luan)で聞き取りを行ったところ、地区の住民は高潮襲来時には地区の学校(写真-5)に避難していたが、避難先の学校にも高潮が押し寄せていたことがわかった.証言に基づく学校での浸水高は2.84 m(床上浸水は80 cm)であった. 学校は海岸線から約300 mの場所に位置し、地盤高は2 m程度である.集落の周囲には高台や高さのある強固な建物がなく、避難場所の確保が課題であると考えられる.

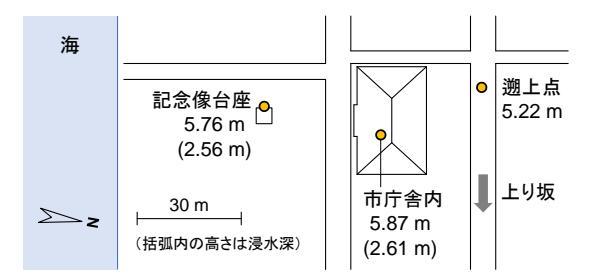
調査を行った市庁舎周辺では、高潮と強風により被害 を受けた建物や瓦礫が多く見られた.3箇所で高潮高さ を計測し、海岸から遡上点まで順に5.76 m,5.87 m,5.22 mであった(図-5).海岸線から遡上点までの距離は約 100 mであり、海岸近くの限られた範囲でのみ高潮被害 を受けたことがわかる.住民の証言によると、台風接近 に伴って風が強くなった後、海水が沖へと引いていき遠 浅な海底が露出した後に高潮が襲来し、押し寄せた海水 は黒かったという.

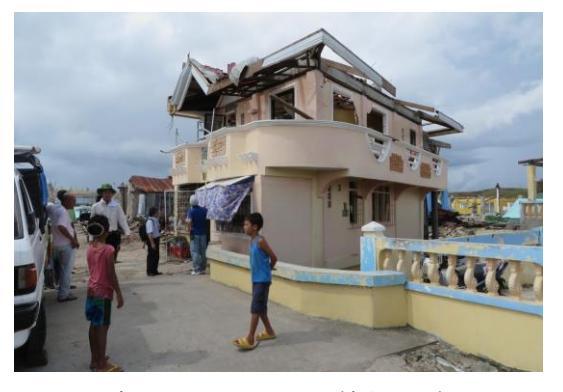
写真-6 Gigoso, Giporlos の被災した建物

道路沿いの市街地を調査したところ,道路から外れた 岬の先端にある集落 (Gigoso) が大きな高潮被害を受けた との情報を得,市長の案内によりその集落の調査を行っ た.海岸近くの多くの家屋が流失し,仮設テントが多数 見られた.海岸近くで倒壊の被害を免れた2階建ての建 物(写真-6) で住民から高潮襲来の状況を聞くことがで きた.高潮襲来時は2階に避難しており,高潮により1階 は水没し,2階にも少し水が上がってきたとのことであ った.この場所での浸水高は少なくとも1階天井までは あったと考えられ,その高さは3.93 mであった.高潮が 襲来してからしばらくして大丈夫だと思い戻ってきた住 民の証言に基づくこの建物前での浸水高は2.77 mであっ

た. 海岸線から約100 mの地点にある建物では,高潮襲 来時に建物にとどまっていた住民に聞き取りを行い,証 言に基づく建物内での浸水高は2.85 mであった.
