題目(和文)	根系の肥大生長を対象とした屋上緑化に用いられる各種部材の耐根性評価手法の検討
Title(English)	Development of evaluating test method for root resistance to some components used for roof garden focus on the thickneing growth of root
著者(和文)	石原沙織
Author(English)	saori ishihara
出典(和文)	学位:博士(工学), 学位授与機関:東京工業大学, 報告番号:甲第8381号, 授与年月日:2011年3月26日, 学位の種別:課程博士, 審査員:田中 享二
Citation(English)	Degree:Doctor (Engineering), Conferring organization: Tokyo Institute of Technology, Report number:甲第8381号, Conferred date:2011/3/26, Degree Type:Course doctor, Examiner:
学位種別(和文)	博士論文
Type(English)	Doctoral Thesis

根系の肥大生長を対象とした
屋上緑化に用いられる各種部材の耐根性評価手法の検討

東京工業大学

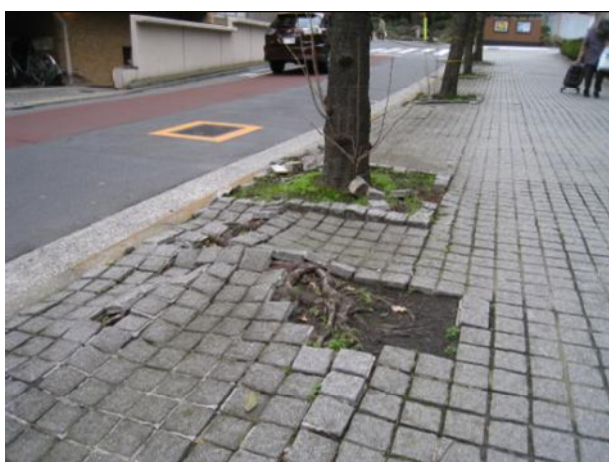
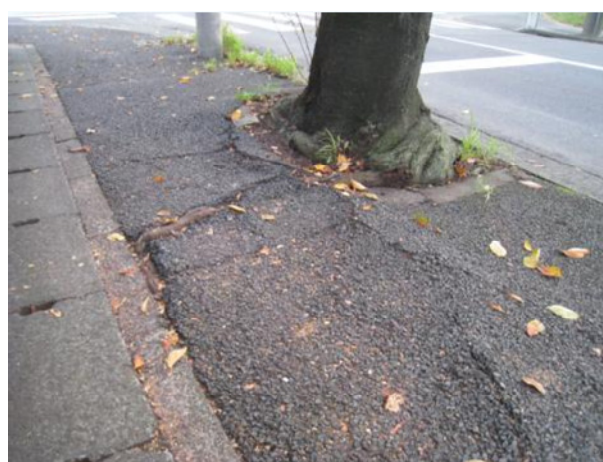
写真1.1 根による歩道舗装の損傷事例

近年では、屋上緑化、壁面緑化、人工地盤上の緑化など、建造物に接して植物を利用する事例が数多く見られるようになってきた。しかし、植栽域周辺に用いられる部材は、植物からの損傷を受けないものである必要がある。特に植物の根はこれら部材に対して外力として作用し、例えば写真1.1に見られるような、縁石や歩道ブロックの損傷、あるいは写真1.2に見られるような石組壁の損傷、あるいは写真1.3に見られるような、耐根シートジョイント部への根の侵入などを生じさせる。これらの不具合を回避するためには、植栽域周辺に用いられる部材の根に対する抵抗性、すな

樹木の根の肥大生長による不具合事例は、身近なところでは歩道舗装等で散見される。前章の写真 1.1 ではブロック舗装が樹木の根の肥大生長により不陸が発生し、部分的にブロックが剥離し、根や土壌が露出している状況が見られる。また、アスファルト舗装が根の肥大生長により持ち上げられており、表面には亀裂が発生している部分もある。また、写真 2.1 から 2.4 に見られる不具合は、健常者でもつまづく場合もあり、特に子供や高齢者、障害者にとっては、重大な怪我を引き起こす原因になり得る。また、美観上でも不具合となり、特に屋上緑化の場合は美観性も重視されるため、これらの不具合は未然に防ぐ必要がある。

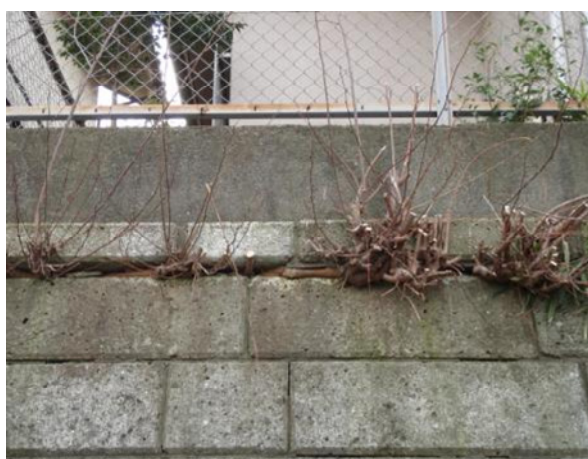
写真1.2 根による石組壁の損傷事例

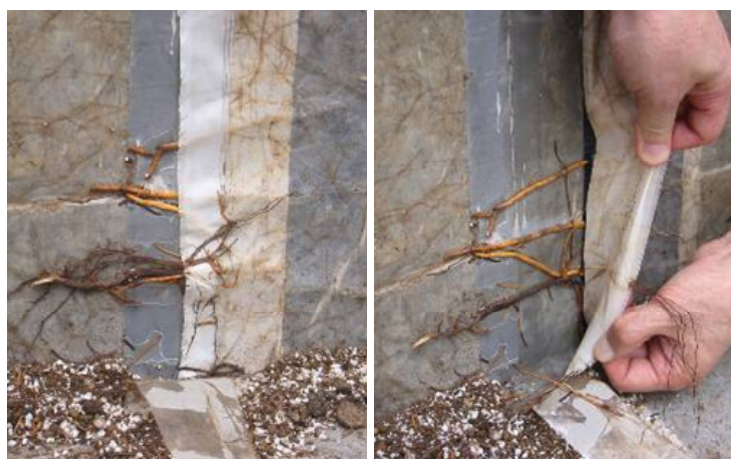
写真1.3 耐根シートジョイント部への根の侵入事例

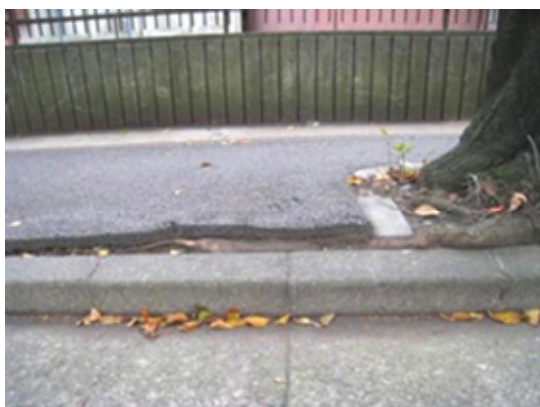
写真2.1 縁石とアスファルト舗装の剥離

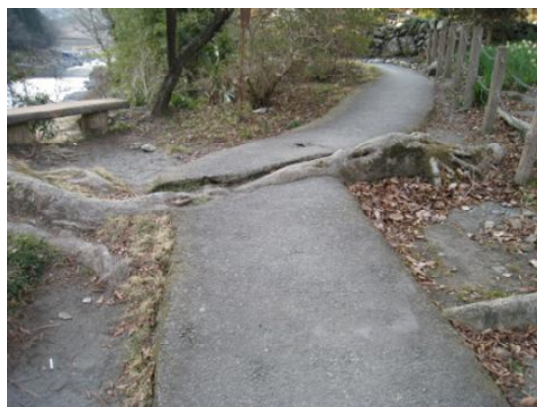
写真2.2 アスファルト舗装の分断

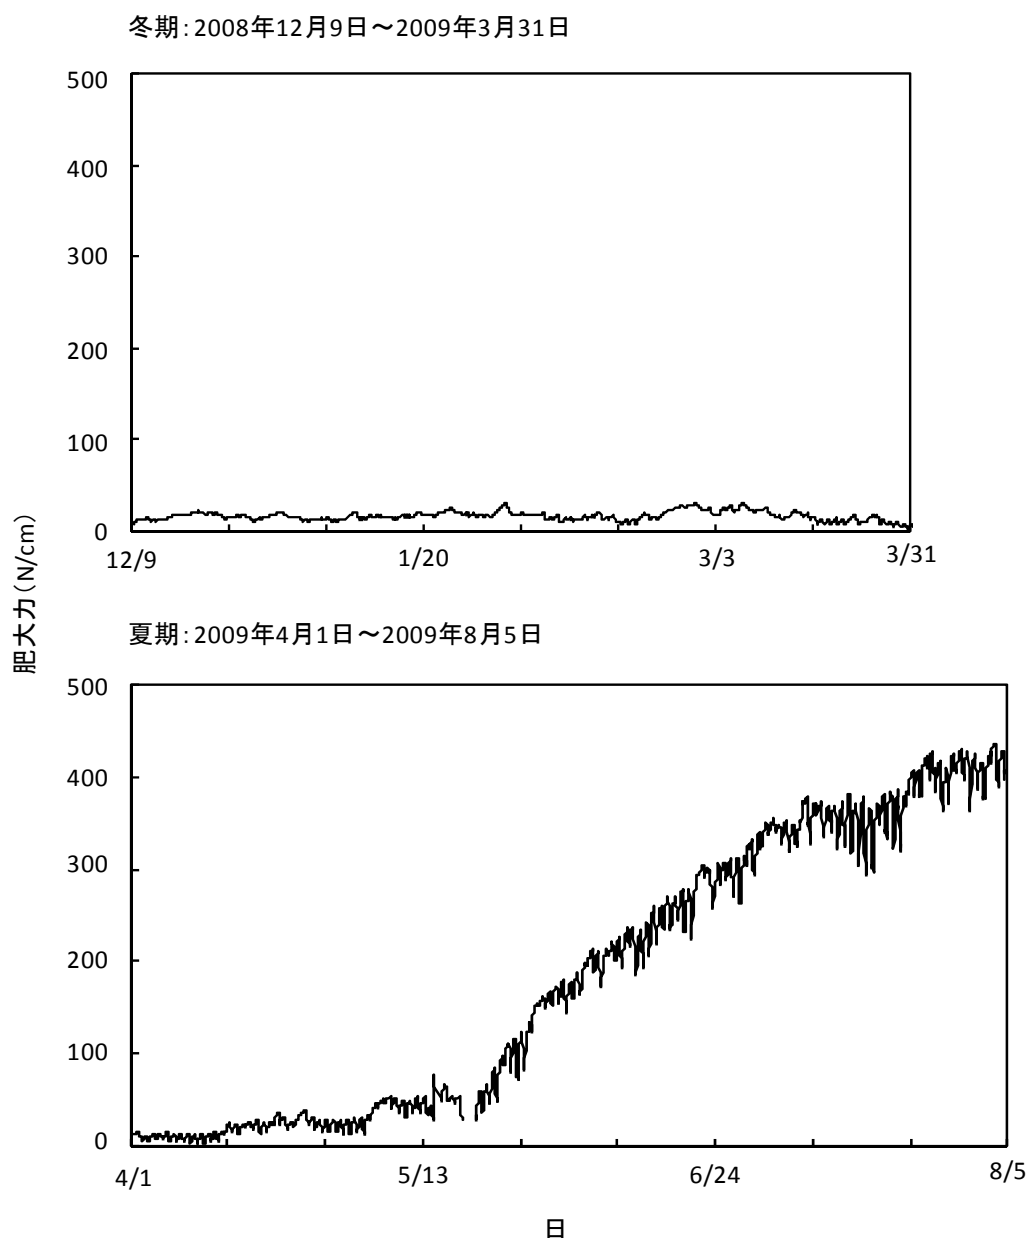
夏期と冬期の測定結果を図 2.2 に示す。冬期はほとんど肥大力の変化が見られないのに対し、夏期の肥大力は、一日毎の小さな周期的な変化を繰り返しながら、4月中旬より全体的に増加する傾向が見られた。しかし7月下旬からは、増加が緩慢となっている。測定期間中の全体の増加量は、約 440N/cm に達した。これは、根の内部の細胞が木部を形成していく一方で、その外側の形成層で細胞分裂がさかんとなり、根軸に直交する方向に細胞を送り出し肥大生長が起こる、二次肥大生長と呼ばれる生長に依るものであると考えられる。この生長に伴い力を発生しているものと推察される。

図2.2 肥大力測定結果

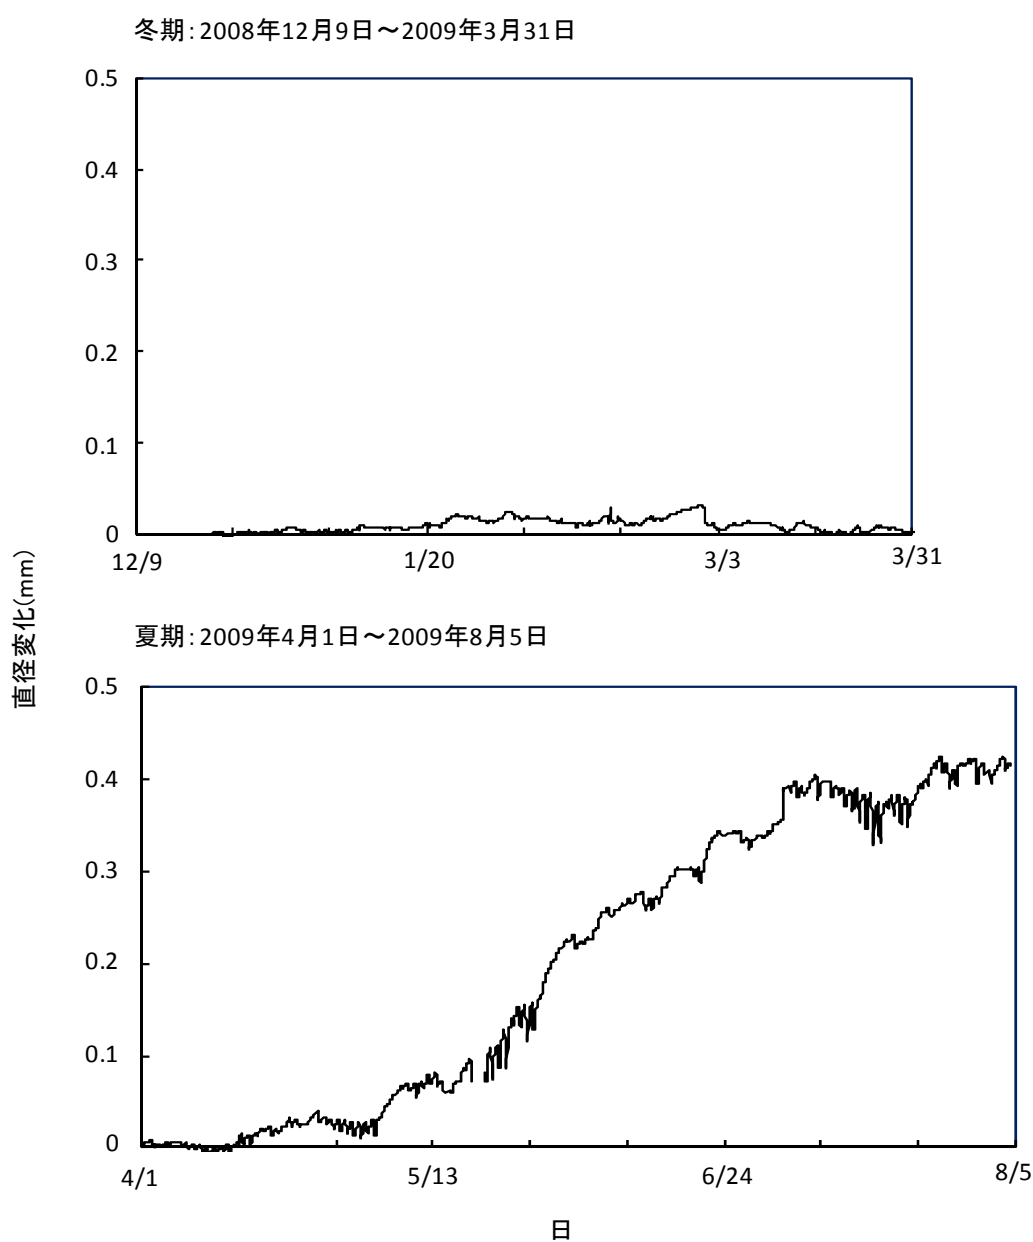
夏期と冬期における測定結果を図 2.4 に示す。冬期は直径変化がほとんど見られないのに対し、夏期の直径変化は肥大力同様、一日毎の周期的な変化を繰り返しながら、4月中旬以降から全体的に増加する傾向が見られた。しかし7月下旬以降は、直径変化量の増加が緩慢となっている。測定期間中の全体の増加量は、約 0.42mm であり、直径に対する直径変化量の割合は約 0.6%であった。これは肥大力同様、根の二次肥大生長に依るものと考えられる。

図2.4 根の直径変化量測定結果

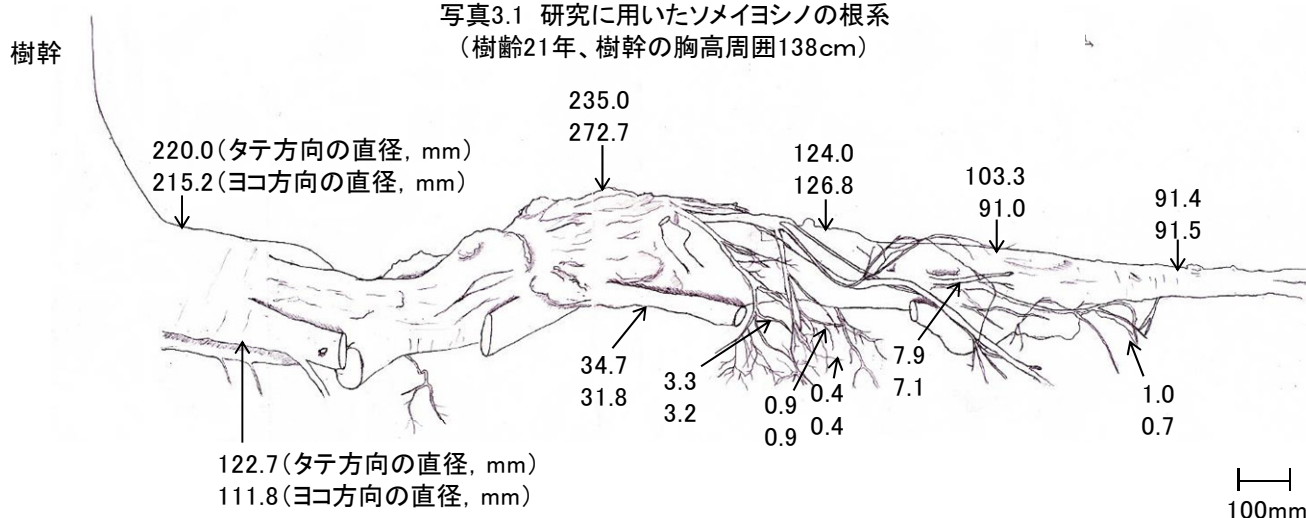
図3.1 測定に使用したソメイヨシノの根系の寸法(タテ方向の直径, ヨコ方向の直径)

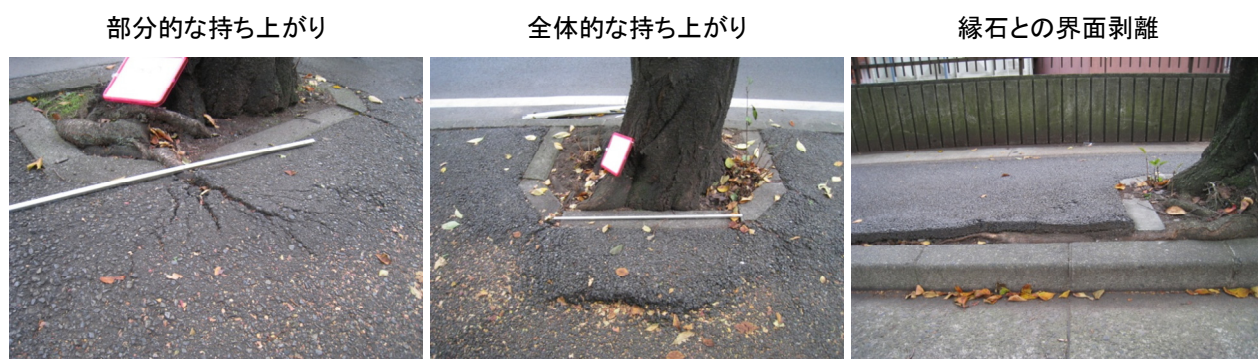
ソメイヨシノの根の肥大生長によるアスファルト舗装の不具合のパターンは写真3.8に示す3種

写真3.8 アスファルト舗装の不具合のパターン

類に分類される。すなわちアスファルト舗装の部分的な持ち上がり、全体的な持ち上がり、縁石との界面剥離である。

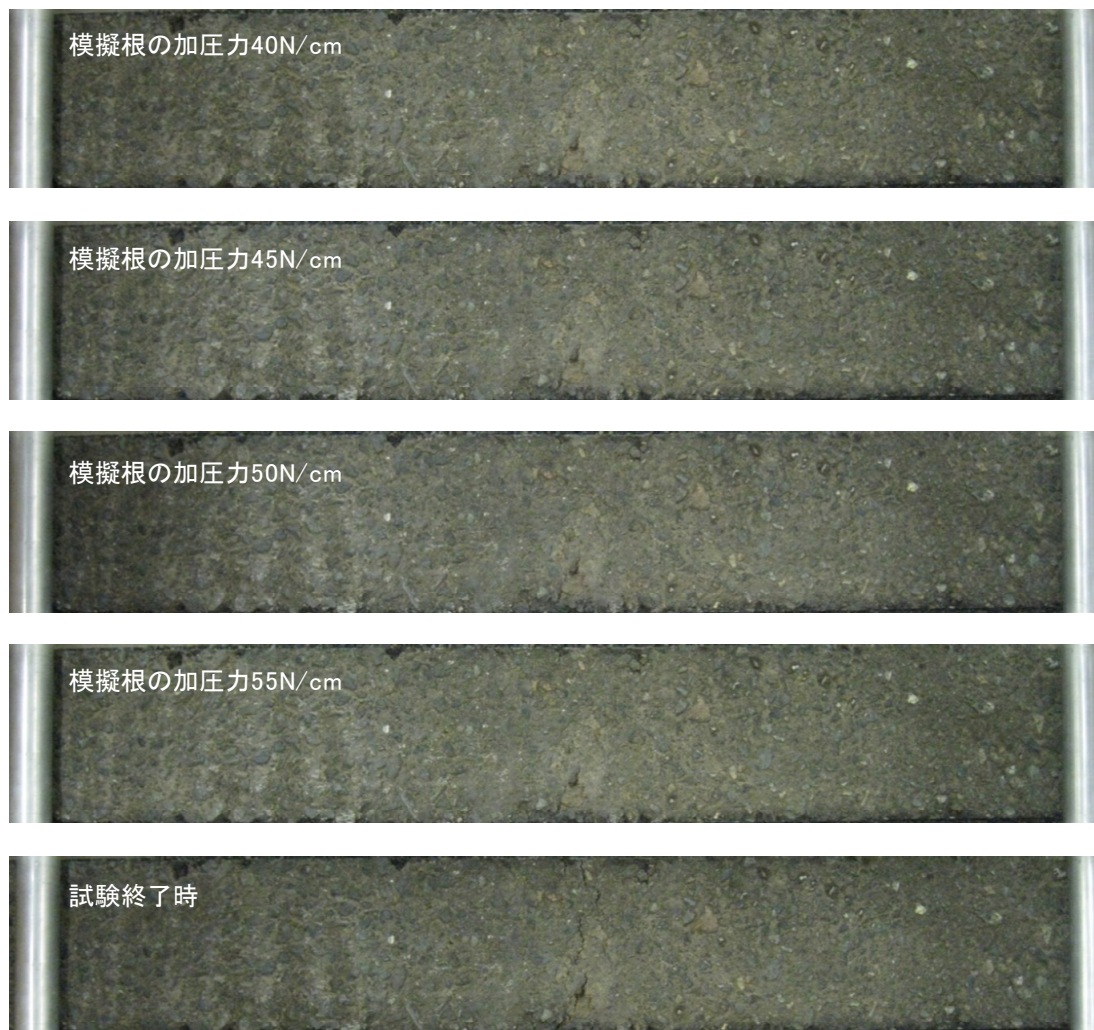
アスファルト舗装の持ち上がり状況を写真 3.12 に、模擬根直上の砂層の厚さごとのアスファルト舗装表面のひび割れ状況の一例を写真 3.13～3.16 にそれぞれ示す。ひび割れが発生した位置は、模擬根直上の砂層の厚さに係わらず、模擬根付近であった。これらの損傷形態は、実際の歩道用のアスファルト舗装で見られるものと類似しており、ここでの開発した模擬根は、屋上緑化歩行面の耐根性評価に利用できるとと思われる。

写真3.13 アスファルト舗装表面のひび割れ状態の一例(模擬根直上の砂層の厚さ0mm) 1/2

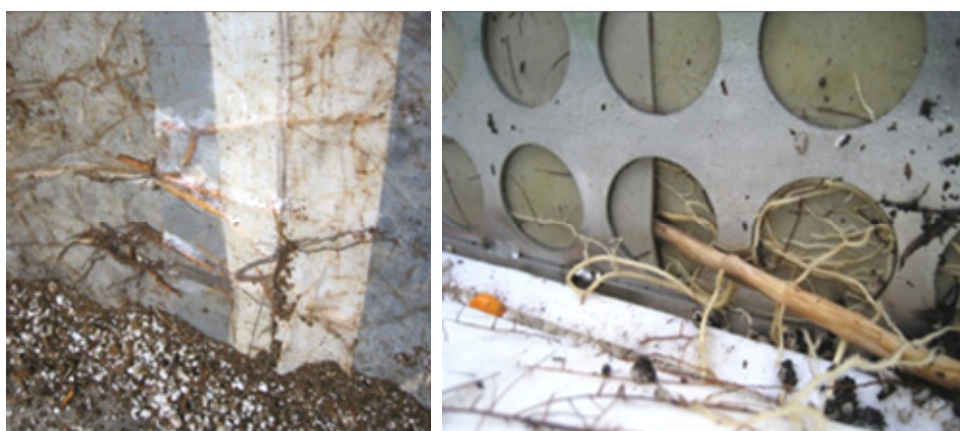
既往の研究では、草本類としてクマザサ地下茎の前方への伸長生長に伴う防水層等の障害物に対する押し付け力の測定が行われている。しかし、障害物がなくてもわずかな隙間があった場合、その隙間に地下茎が侵入し、横方向に肥大生長することにより損傷を拡大する。このことは特に、防水層のジョイント部で問題となる。写真4.1は防水層のジョイント部に、根系が侵入している事例である。根系は、侵入すると同時に肥大生長し、防水層のジョイント部に剥離を発生させ、漏水の危険性を高めている。

写真4.1 防水層ジョイント部に侵入した根系

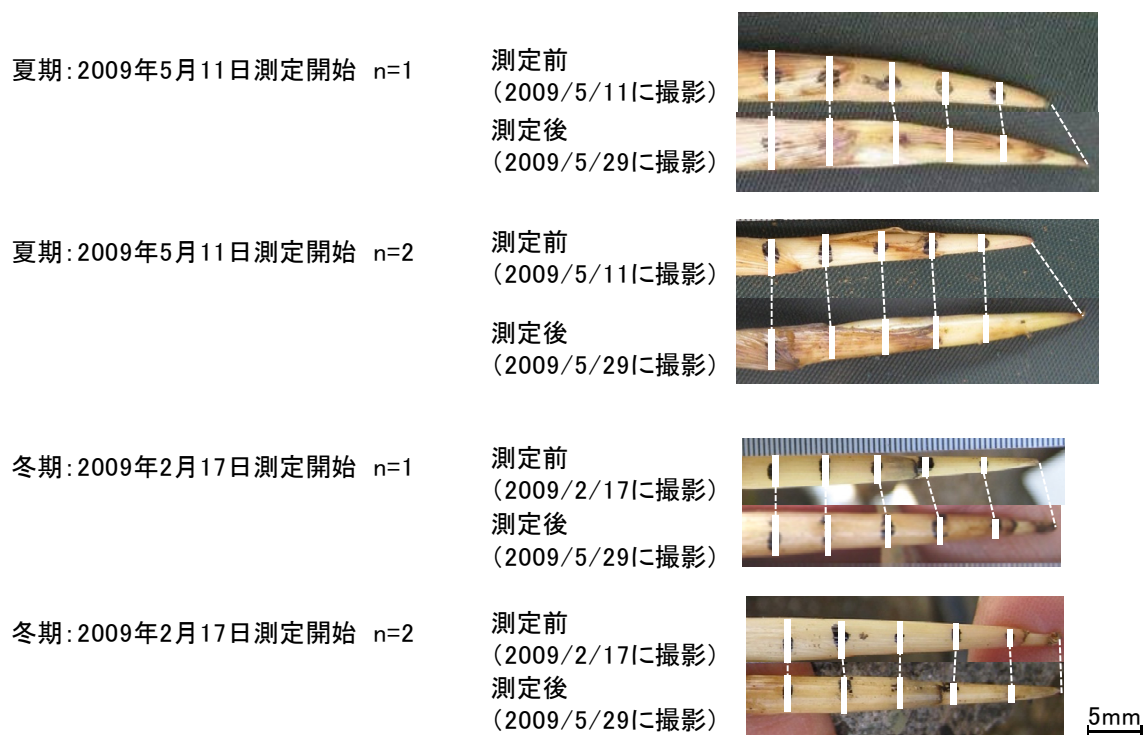
写真 4.6 に測定前と測定後の地下茎の写真を示す。冬期はほとんど変化が見られないのに対し、夏期は先端に近い部分で顕著に伸長生長していることが分かる。また、各測定点における地下茎の伸長量の変化を図 4.4 に、測定期間中に観測されたそれぞれの測定点の最大伸長量を図 4.5 にそれぞれ示す。2009 年 5 月 11 日測定開始 n=1 では先端から 5 mm までの部分では、測定期間内に約 4.3mm、2009 年 5 月 11 日測定開始 n=2 では約 6.4mm の伸長生長が見られたが、それより先端から遠い部分では、ほとんど伸長生長が見られていない。

写真4.6 伸長量の測定前と測定後の地下茎

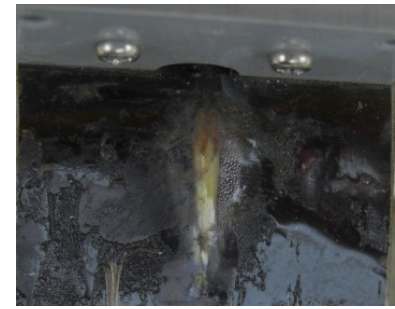
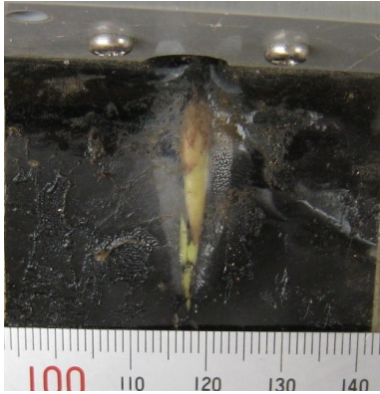
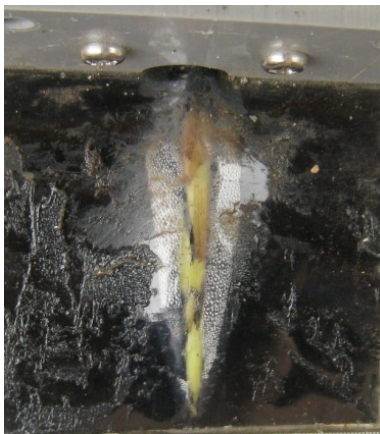
クマザサ地下茎の肥大力で観測された 26.5N/cm 以下の剥離強度を有する試験体の場合、すなわち接着なし及び両面接着シートにより接着した試験体では、伸長生長を伴いながら肥大生長しており、地下茎の直径は試験開始から 14 日間で、それぞれ約 1.2mm 程度増加している。またそれに伴い剥離の進行が確認された。しかし、クマザサ地下茎の肥大力で観測された 26.5N/cm 以上の十分な剥離強度を有する溶着剤により接着した試験体では、伸長生長も肥大生長も見られず、剥離の進行が確認されなかった。すなわち、ジョイント部にわずかな空隙があり地下茎が侵入したとしてもそこでは肥大生長せず、剥離も進行しないことから、耐根性ありと評価することができるが示唆された。これらの試験結果は、模擬地下茎を用いた耐根性評価試験結果と同様の結果であり、シート防水ジョイント部の耐根性評価への模擬地下茎利用の有用性を示している。

写真5.9 シート防水ジョイント部の剥離状況(両面接着シートによる接着)1/2

写真5.9 シート防水ジョイント部の剥離状況(両面接着シートによる接着)2/2

各試験体における剥離状況を写真 5.9 に、剥離長さを図 5.9 に、地下茎の直径の変化を図 5.10 にそれぞれ示す。
