RC 造曲げ降伏型部材の補修後の構造性能と損傷性状に関する静的載荷実験

その1 実験計画

補修 曲げ降伏型部材 耐震壁  
梁 静的載荷実験

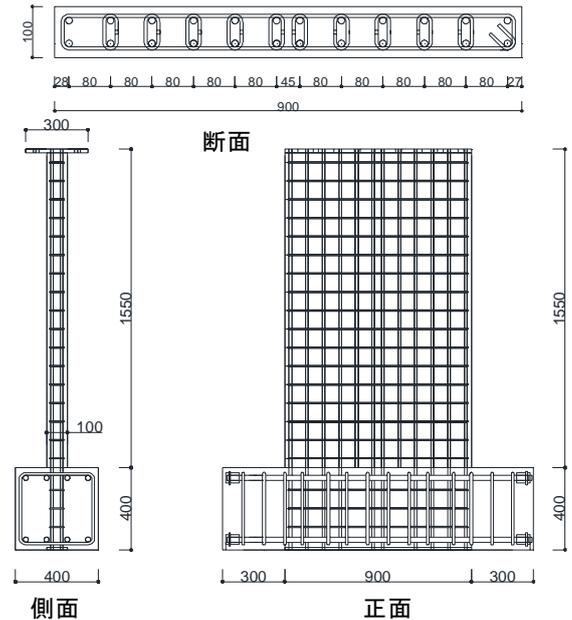
(a) 壁試験体

図 1 試験体の配筋図

試験体は、振動台実験<sup>2)</sup>の 4 層架構 1/4 縮小試験体の長辺方向における連層耐震壁の 1~2 階部分を縮尺 1/3 にした壁試験体、及び、梁を縮尺 1/2 にした梁試験体とした。試験体の一覧を表 1 に、配筋を図 1 に示す。試験体は壁、梁共に新設試験体として同一の配筋で 3 体ずつ

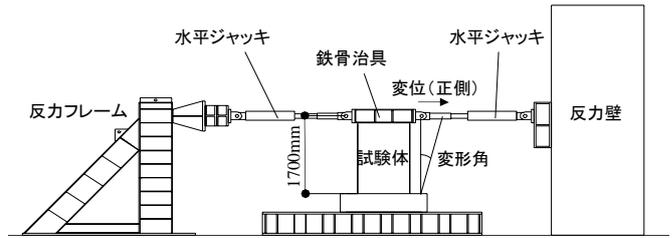
図2 加力装置図（壁試験体の場合）

壁試験体の加力装置図を図2に示す。鉄骨治具を介して試験体上部に水平ジャッキ2本（梁試験体は1本）を取付け、正負交番繰返し载荷を行った。

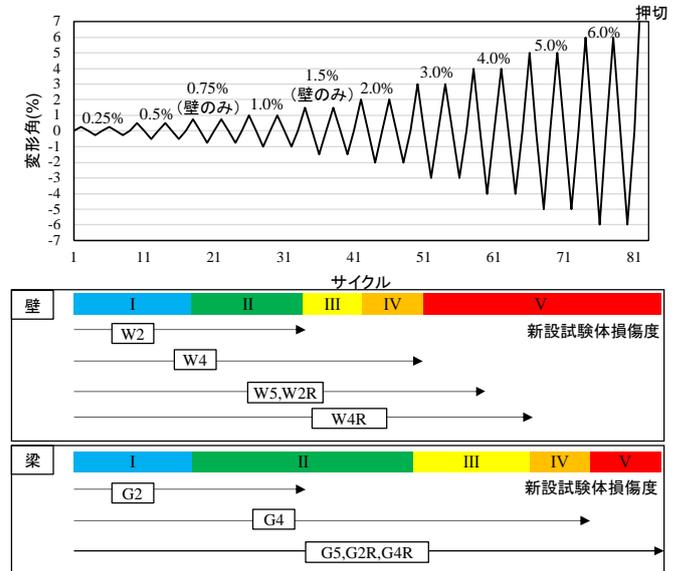
図3 加力サイクル

各試験体の加力サイクルを図3に示す。各変形角で2回の繰返しとし、新設試験体では目標損傷度に達するまで、補修試験体では破壊に至るまで加力を行った。同図中では、新設試験体の損傷度と変形角の対応関係を併せて示している。

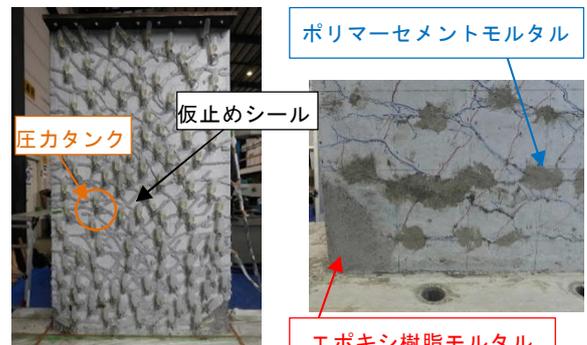
エポキシ樹脂注入

モルタル塗付

写真1 補修工事の状況（W4R試験体）

新設試験体の加力終了後、残留変形を概ねゼロに戻した後、損傷箇所の補修を行った。一般的に使用されている補修工法として、損傷度Ⅱの試験体（W2R、G2R）はエポキシ樹脂の注入によるひび割れ補修を、損傷度Ⅳの試験体（W4R、G4R）は、エポキシ樹脂の注入に加えて、モルタルによる剥落部の補修を行った。モルタルは、軽微な剥落箇所についてはポリマーセメントモルタル、鉄筋が露出しているような大きな剥落箇所についてはエポキシ樹脂モルタルを用いた。モルタルの材料試験結果を表4に、補修工事の状況を写真1に示す。表4には、参考として、メーカーのカタログに記載されているエポキシ樹脂の強度を示している。
