| 論題 | 防食被覆層の施工が下水道コンクリート構造物の耐久性に与える影響 |
| 出典 | 第60回下水道研究発表会講演集, N-8-3-5 |

# 防食被覆層の施工が下水道コンクリート 構造物の耐久性に与える影響

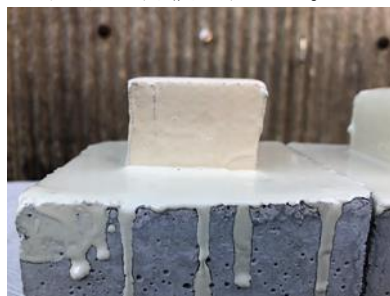
図—1 凸部試験体

凸部試験体(図—1)に対し防食塗装(素地調整層+エポキシ樹脂 2 回塗り)を行った。本計測では、ガラスクロスは出隅部で浮きが発生する(図—2)ため使用しなかった。防食塗装工程に関して、素地調整層はヘラで、エポキシ樹脂はローラーで1日おきに塗布を行った。エポキシ樹脂の施工においては、施工者の塗布技術力の違いを考慮し、筆者を除いた10人の協力者が塗布を行った。エポキシ樹脂の硬化後に切断を行い、画像処理によりエポキシ樹脂の層厚を合計16箇所計測した。計測箇所は、図—3に示す凸部上面、出隅部、垂直面、入隅部及び段差上面であり、計測間隔は5mmである。
