| 題目(和文) | 鋼製橋脚の弾塑性挙動と脆性破壊防止に関する研究 |
| 著者(和文) | 佐々木栄一 |

# 学位論文

鋼製橋脚の弾塑性挙動と脆性破壊防止に関する研究

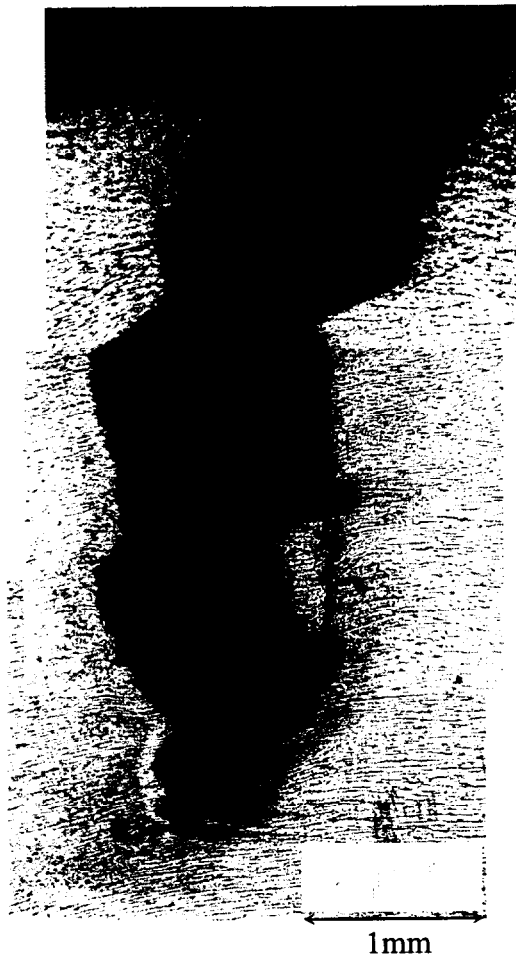
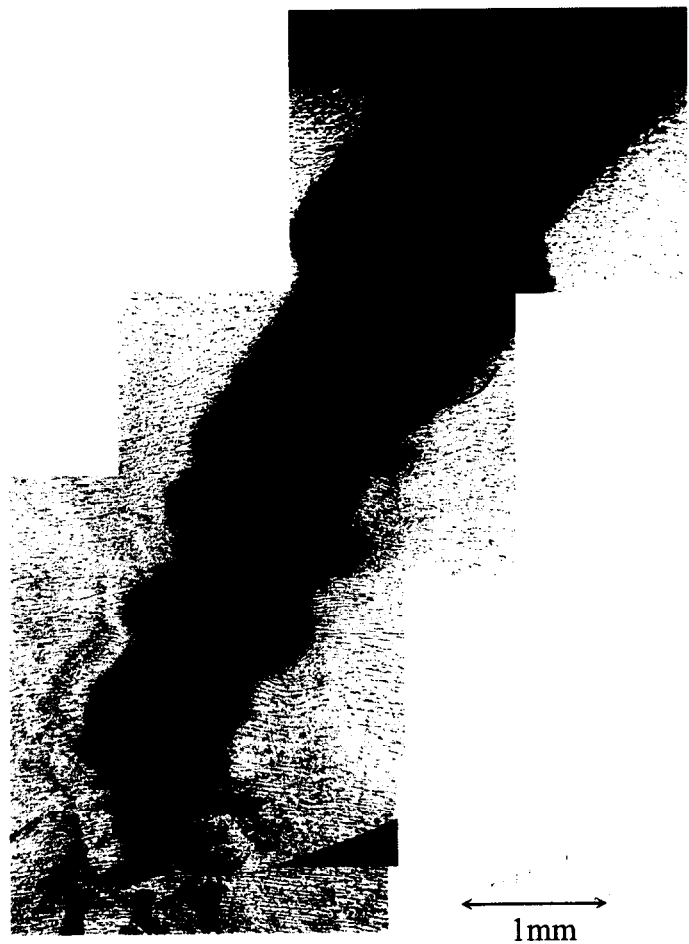
(1) 位置TA (引張側)

(2) 位置TB (引張側)

写真5-5(a) き裂先端形状(HR-S9)
