# 論文 液状水に起因した風車基礎アンカーリング周りのコンクリート損傷進展機構の解明

**要旨**：アンカーリング方式により定着された風車のタワー基礎において、スラッジが噴出し、噴出量が多くなるとタワーが浮き上がる現象が確認された。本研究では、風車基礎の一部をモデル化した試験体を用いて液状水の存在、水セメント比の違い、加力速度の違いに注目することで、コンクリート損傷の進展原因を解明する。その結果、降雨降雪に由来した液状水が内部に浸入したことにより、くさび効果、コンクリート骨格破壊、エロージョン、キャビテーション等の作用が生じ、基礎部分におけるコンクリートを急激に損傷させることが明らかになった。

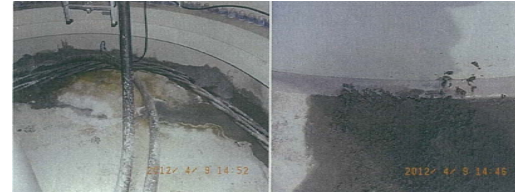
図-2 スラッジの噴出状況

再生可能エネルギーの一つとして風力発電が注目されており、設置数が増加傾向にある。風車タワーの定着方式のひとつとして、鋼製のタワーにベースプレートを溶接して、コンクリート基礎内に埋め込んで定着するアンカーリング方式がある(図-1)。このアンカーリング方式によって定着された基礎において、鋼製アンカーリングとコンクリートとの界面から微粒粉と水の混合物であるスラッジが噴出し、タワーの浮き上がりが生じたため、供用開始からわずか数ヶ月しか経過していないにも関わらず補修を要した事例が報告されている(図-2)。運転により作用する支圧強度はコンクリート強度に対して十分に低く、一般的な環境でこのような速度での破壊は考えにくい。水と粉の混合物であるスラッジが噴出したという状況から、液状水の存在が急速なコンクリートの破壊を誘発したものの推察される。

a) タワー内側の噴出状 b) 噴出したスラッジ

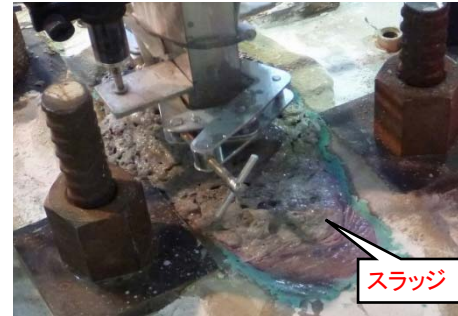
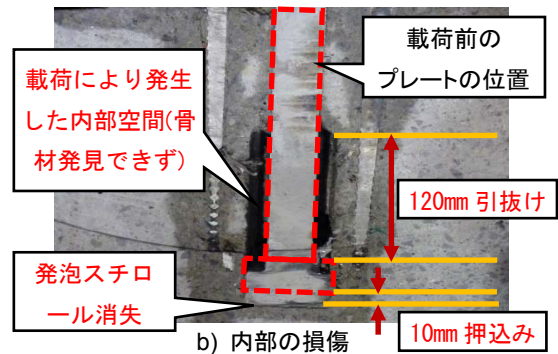
図-7 コンクリート損傷状態

一方、水を供給するケース1では、繰返し35,000回時点でチューブ内に水が動いていることが確認できた。この直後、引抜き変位が7.1mmまで急増し、押し込み変位は6.1mmとなった。また、スラッジが鋼材界面から試験体上面に噴き出すようになり、次第に上面に堆積した(図-7a))。このスラッジの噴出状況は風車の実機で見られたものと同様であった。その後、引抜き変位は急増し、アクチュエータの荷重制御能力が追いつかず、30kNの荷重をコンクリートに伝達することができなくなったため、変位の増加に応じて、载荷速度を0.25Hz、0.1Hz、0.075Hzに下げ、設定した荷重が確実に作用するように修正した。その結果、振幅30kNが確実にコンクリートに作用し続けた場合、約5万回繰返し载荷した時点において、総変位量が100mm以上に達した。その後、数千回载荷を続けてから実験を終了し、試験体を切断して内部を観察したところ、幅がほぼアンカープレート幅で、高さが引き抜き側120mm、押し込み側10mmの空洞が試験体内部に形成されていた(図-7b))。その空洞の側面を観察すると、粗骨材を残すようにしてセメントペースト部が0.5mm程度えぐられているような状態になっていた。上部に噴出したスラッジの組成を重液分析により

a) 表面へのスラッジの堆積

b) 内部の損傷

調べたところ、微粉末の組成は配合と一致しており、セメントペーストのみならず骨材すらも微粉碎されていたことが分かった。

実験済み試験体を切断し、載荷により発生した内部空隙の壁面を確認したところ、骨材を残すようにしてセメントペースト部が削られていることが観察された。この原因として、試験体の内部において、図-13に示すような固体粒子を含む液体が移流し、その過程で粒子が壁面と衝突することによって、壁面を削り取っていくエロージョン作用と、内部に発生した負圧により、キャビテーションが生じ、それで発生した衝撃が微小領域に数百MPaの圧力で壁面を削り取るキャビテーションエロージョン作用<sup>2)</sup>の2つが発生した可能性がある。

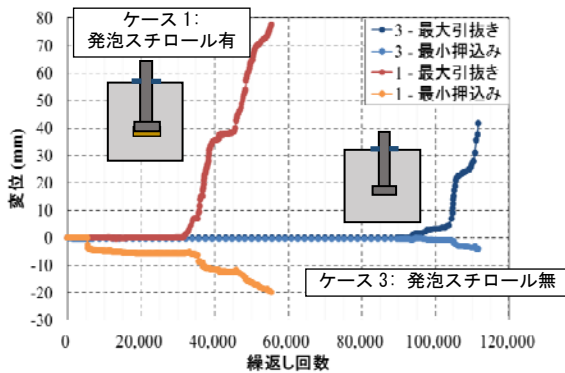
図-8 界面付着低下に伴う定着性能低下の関係

前述したケース1はアンカープレートの直下に発泡スチロールを設置してあり、プレートが容易に沈み込むことができ、鋼材とコンクリートの界面付着が切れやすい状況となっている。これに対し、ケース3のアンカープレートは直接コンクリートに接しているため、界面付着は相対的に切れにくい状態にある。ケース1では繰返し35,000回でチューブ内に水が浸入したのに対し、ケース3では繰返し回数95,000回で水が浸入した(図-8)。これは仮にコンクリートが密実に鋼材周りに充填されていたとしても、水の浸入は避けたいことを示している。

ちなみに、実構造物においてはブリーディングや収縮の影響で鋼-コンクリートの界面付着が低下し、より水が浸入しやすい状況になっている可能性は高いと考えられる。

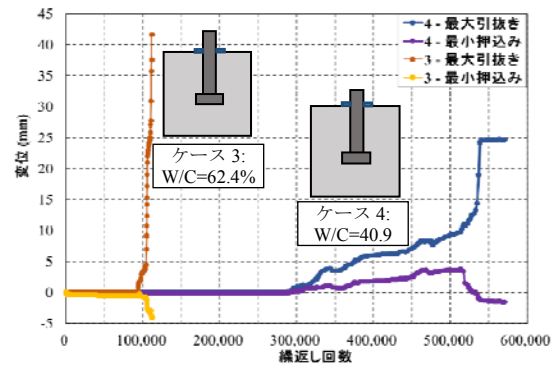
図-9 細孔構造と液状水による定着性能低下の関係

コンクリートの圧縮強度に応じて、ケース3では正負35kN、ケース4では正負51kN、水が供給される状態で、繰返し荷重を行った。繰返し回数に対して、1サイクルの最大・最小変位をプロットした結果を図-9に示す。

高W/Cのケース3では、繰返し回数95,000回付近で、チューブ内に水が浸入したことが観察された。その後、引抜き変位も押し込み変位も急増した。約105,000回時には、引抜き変位は約10mm、押し込み変位は1.2mmに達した。スラッジは上面に噴出し、次第に堆積するようになった。一方、低W/Cのケース4では、繰返し回数220,000回に達した時にチューブ中での水の動きが確認できた。しかし、水が内部に浸入した後も、しばらく変位量は増加せず、280,000回になってから、徐々に変化し始めた。変化は急激ではなく、緩やかに増加し、約360,000回繰り返した後、引抜き変位が5mmになった。試験体上面にスラッジが堆積した(図-10)。

この結果から低W/Cのコンクリートを用いることによって、液状水による破壊進展速度が変化し、高W/Cのコンクリートの場合に比べて疲労寿命が長くなることが明らかになった。

微細空隙中におけるくさび効果について、コンクリート中には様々な径の空隙が存在するが、液状水は粘性を有するため、比較的疎な毛管空隙( $10^{-5}\text{m}$ 程度)には容易に浸入するが、緻密なゲル空隙( $10^{-7}\text{m}$ 程度)には水が浸入しにくい。水セメント比を小さくした場合、硬化体は緻密化し、毛管空隙に対してゲル空隙の占める量が相対的に大きくなる。W/C62.4%のケース3とW/C40.9%のケース4の結果の違いはこれに起因するものと考えられ、ゲル空隙内に液状水が浸入しにくく、くさび効果が発生しにくかったと考えられる。なおエントレインドエアとしてコンクリート中に連行される空気による空隙は毛管空隙よりも1~2オーダー大きい。この空隙への水の浸入は容易だが、そこからの水の脱け出しも容易であることから、くさび的な破壊機構は発現しにくいと考えられる。

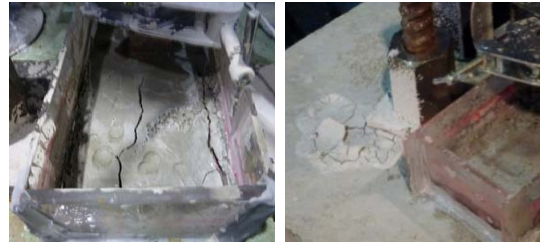
図-10 試験後のスラッジの堆積状態

試験体3上面 試験体4上面

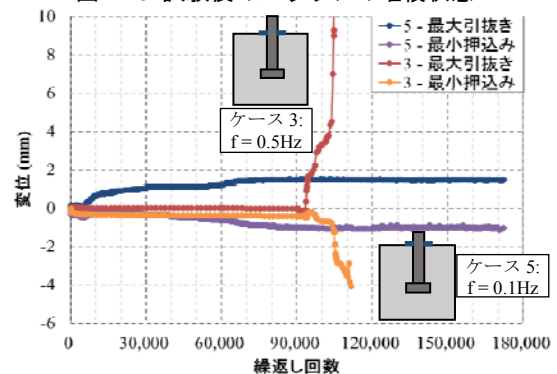
図-11 荷重速度と液状水による定着性能低下の関係

液状水の粘性挙動が破壊進展に与える影響を分析するため、ケース5では荷重速度を0.1Hzとして荷重を行い、荷重速度が0.5Hzであるケース3と比較することとした。図-11は繰返し回数に対して、1サイクルの最大・最小変位をプロットしたものである。なお他の実験と支圧強度比を統一するために、ケース5では正負30kNの上下限荷重で荷重を行った。

荷重速度が速いケース3では、繰返し95,000回付近に水が内部浸入した後、変位が急加し、破壊に至った。一方、荷重速度が遅いケース5では、繰返し回数8000回の

ときに、チューブに水が入り、その後、変位が徐々に増加する結果となったが、繰返し回数80,000回時点では引抜き変位が約1.5mm、押し込み変位が約1.0mm程度にとどまり、以降は変位が変化しない状態が続き、170,000回サイクル後でも破壊に至らなかった。

実験で観察されたチューブ内の水頭の動きからは、ケース5では水圧が周囲と平衡するのに十分な時間があったのに対し、ケース3では水圧が周囲と平衡に至らないまま、被圧した状態で移動し続けていることが推測され、これが破壊進展にも大きく影響したものと考えられる。疲労荷重において、乾燥条件下では荷重速度が遅いほど、破壊繰返し回数は小さくなるのが知られている<sup>5)</sup>。水が存在する場合は、存在しない場合よりも破壊繰返し回数は短くなるが、その影響は荷重速度が早いほど大きくなる。このため条件によっては荷重速度が早い程、破壊繰返し回数が短くなるという傾向が生じる場合がある。

微細空隙中や微細ひび割れ中におけるくさび効果は、液状水の粘性に由来するものであるため、液状水の移動速度が小さいほど粘性の影響が抑えられ、くさび効果が起きにくくなることになる。ケース3とケース5との結果はこの影響が顕在化したものと考えられる。載荷速度の違いがケース5の方が水の浸入がケース3よりも早い、これは液状水が作用しない条件下における既往の知見において、載荷速度が遅いほうが、破壊繰返し回数が小さくなること<sup>9)</sup>と整合する。しかし水が浸入した後においては、くさび効果による破壊促進効果が発揮され、その影響をより大きく受けるケース3において破壊が早く起きたものと考えられる。

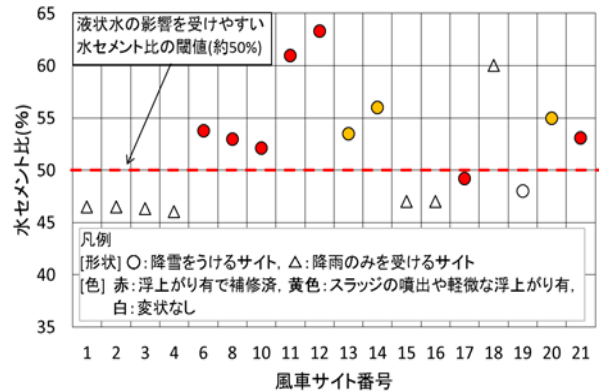
図-15 水セメント比とタワー浮き上がりの関係

り定着された既設風車基礎を対象に、配合計画書における水セメント比と調査によるタワーの浮上りの関係について分析を行った。結果を図-15に示す。W/C50%以上の基礎ではスラッジの噴出が見られタワーの浮き上がりが生じるが、W/C 50%以下のほとんどの基礎では変状が起きず、本研究の得られた知見と同じ傾向が見られた。また損傷が発生しているのは降雪地域にある基礎であり、降雨だけの地域にある基礎では損傷が発生していないことも分かった。降雨の場合、滞留がなければ天候の回復後、数時間のうちに雨水は逸散するが、降雪の場合天候回復後も数日間そこに留まり、融雪水として液状水が供給され続けることが、この差を生んだ原因であると考えられる。なお降雨の場合においても排水が悪く滞留が生じる場合には同様の問題が発生する可能性がある。
