| 題目(和文) | 鋼道路橋における腐食事例の分析と腐食部材の補強法に関する研究 |

# 鋼道路橋における腐食事例の分析と 腐食部材の補強法に関する研究

名取 暢

## **Study on Characteristics of Corrosion Damage and Strengthening Methods for Corroded Steel Members in Highway Bridges**

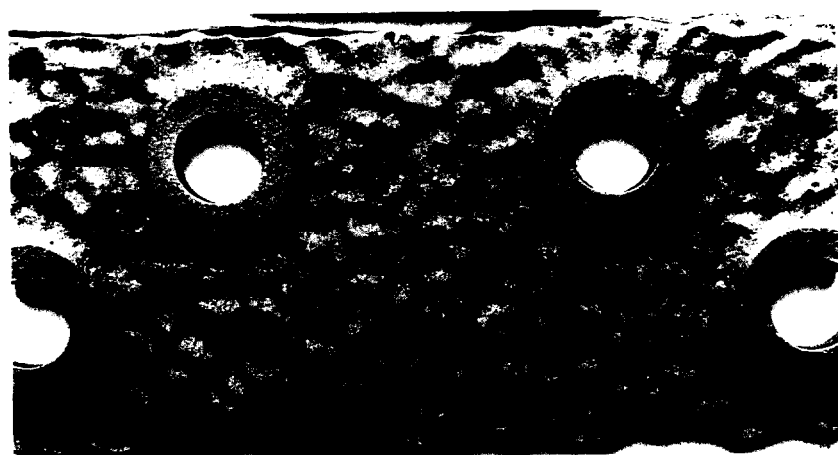
(b) スチールグリッドブラスト処理後の表面状況

写真-2.24 添接板表面の腐食状況

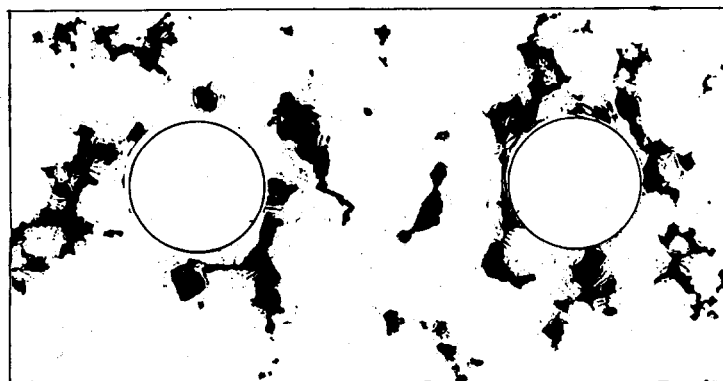
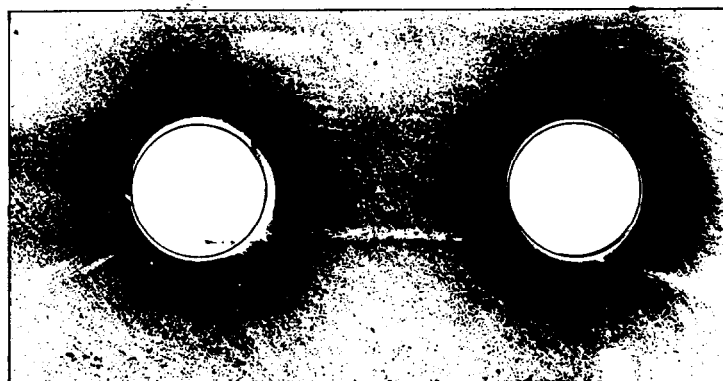
図-4.8 接合面における接触状況

(a)腐食材の場合

(b)新規材の場合
